資料 - 4 木曽川水系の現状と課題
(治水、流水管理・水利用、環境、維持管理)

治水の現状と課題

流水管理・水利用の現状と課題

維持管理の現状と課題

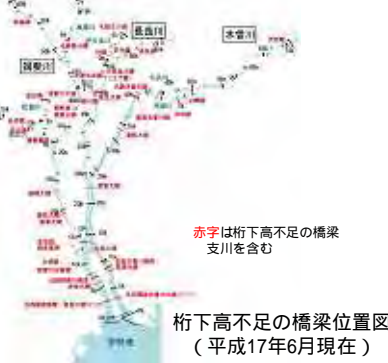
桁下不足の橋梁数

桁下高不足や径間長が短いなど河川構造令に適合しない橋梁等については、洪水の流下の支障となっている。

橋梁数	桁下高不足の橋梁数
木曾川	44	12
長良川	33	10
揖斐川	54	18
合計	131	40

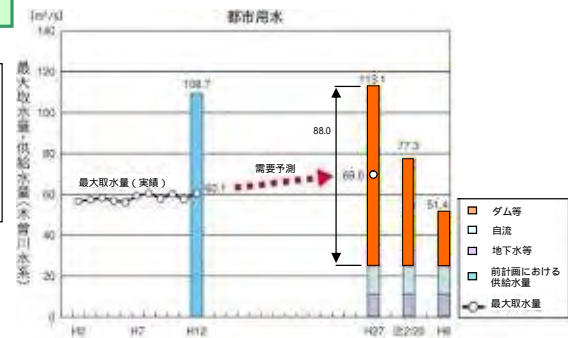
現在の水資源開発基本計画

平成16年6月全部変更
水需要予測の見直しと近年の少雨化による供給能力の低下を踏まえ、近年20年間で2番目の渇水時において水需給バランスを確保。

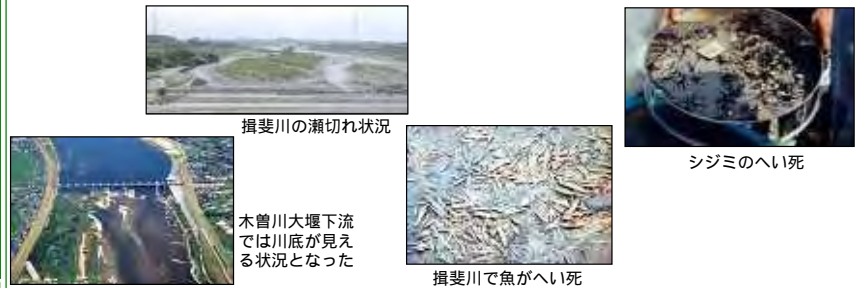
河川環境改善のための容量確保

本来は河川に必要な流量を確保した上で取水すべきであるが、社会要請から利水先行の水資源開発が行われてきた。河川環境等のための流量確保が後追いとなったため、渇水時には河川が干上がり、魚介類の斃死等の被害が発生。渇水時の河川環境改善のため、河川の維持流量確保について検討することが必要。

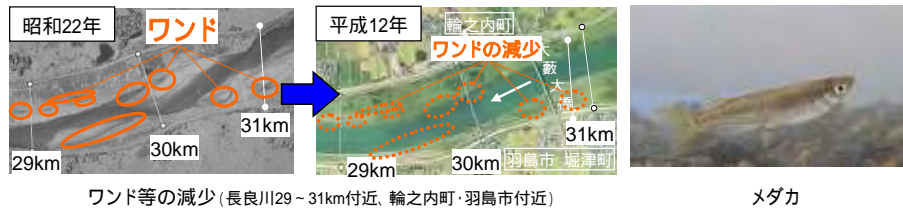
ワンド等の水際湿地の減少

澁筋の固定化や砂礫河原の陸地化に伴い、ワンド等の水際湿地が減少し、魚類の産卵場や仔稚魚の成育場等の環境が失われている。

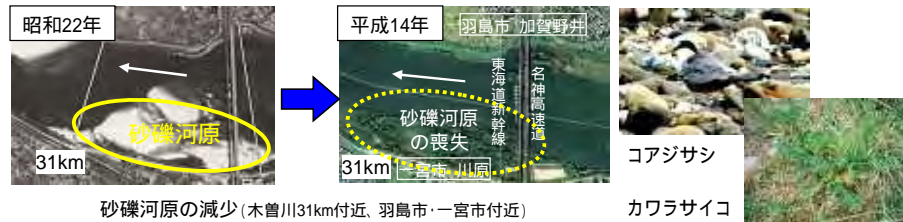
砂礫河原の減少

澁筋の固定化や樹林の繁茂に伴い、砂礫河原が減少し、コアジサシ等の繁殖場や河原植物の生育場等の環境が失われている。

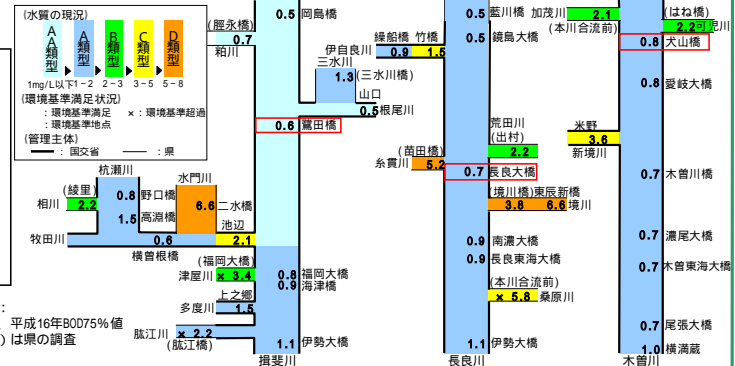
支川の汚濁

本川の水質は、環境基準を満足し、良好な状態である。
本川に比べると支川は下位の環境基準となっており、一部では環境基準を満たさない値となっている。
