# 平成29年度 第2回 木曾川水系流域委員会 現地視察会 【木曾川下流河川事務所管内】

国土交通省 中部地方整備局

木曾川上流河川事務所、木曾川下流河川事務所

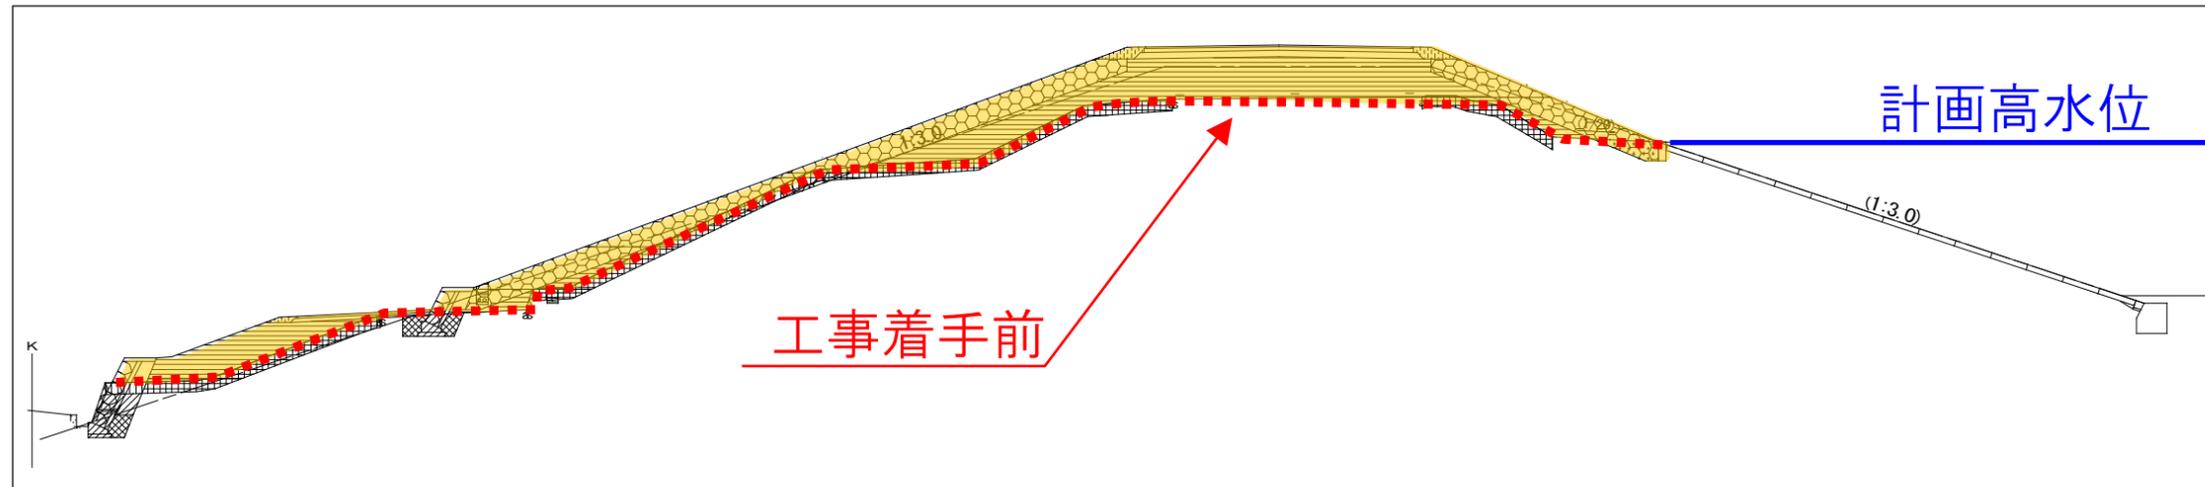
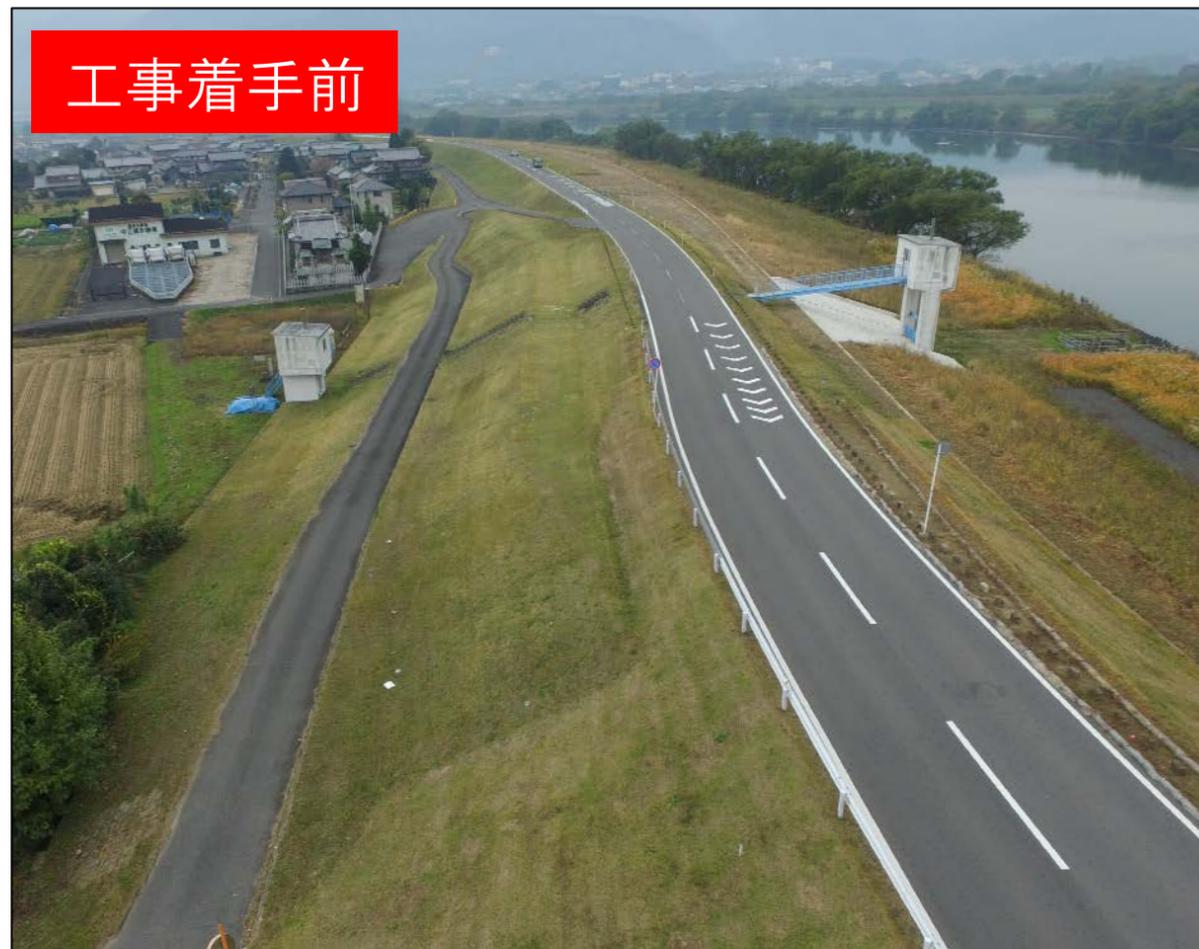
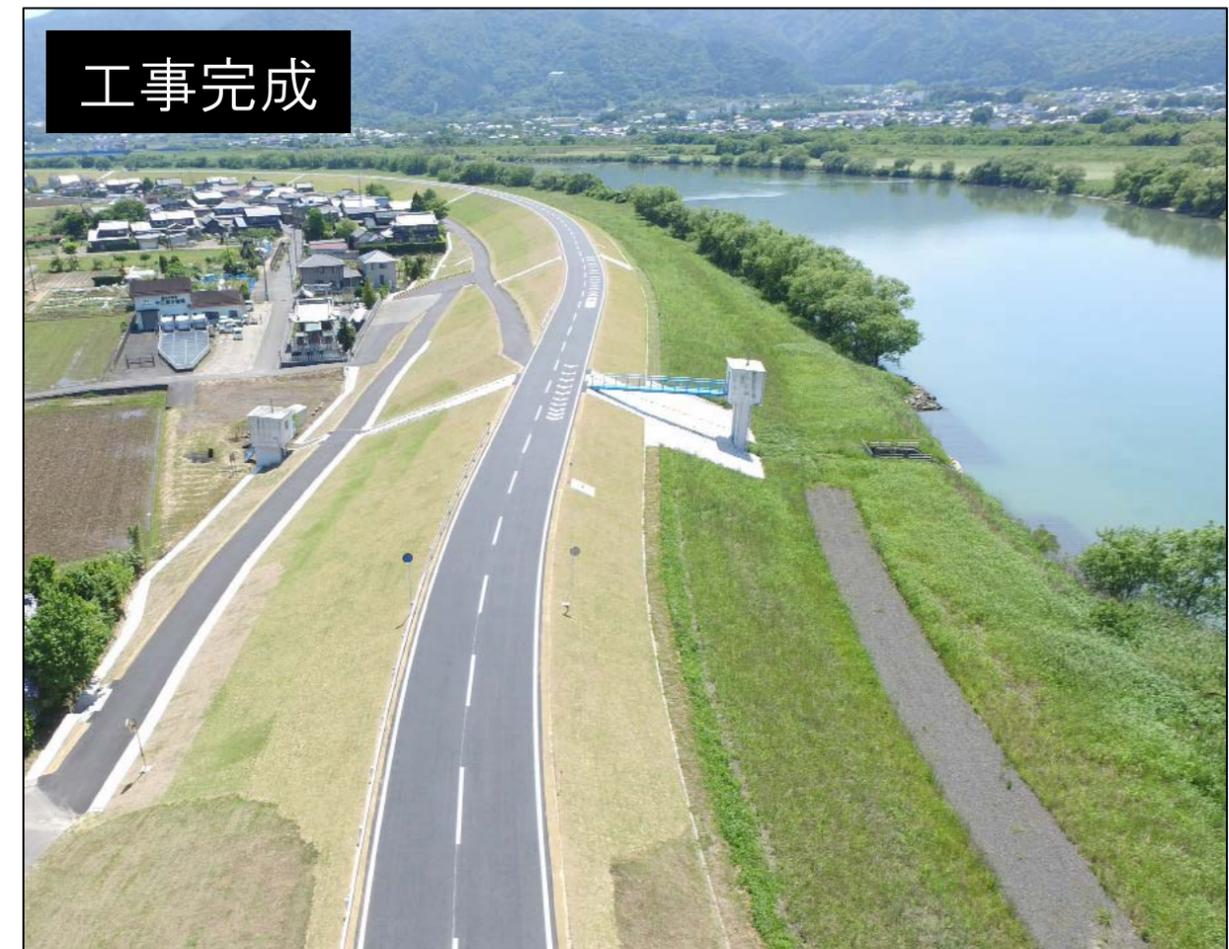
## 断面図

■平成27年10月から平成28年5月にかけて、海津市福岡地先及び脇野地先の約1.4kmの区間で築堤等を実施。

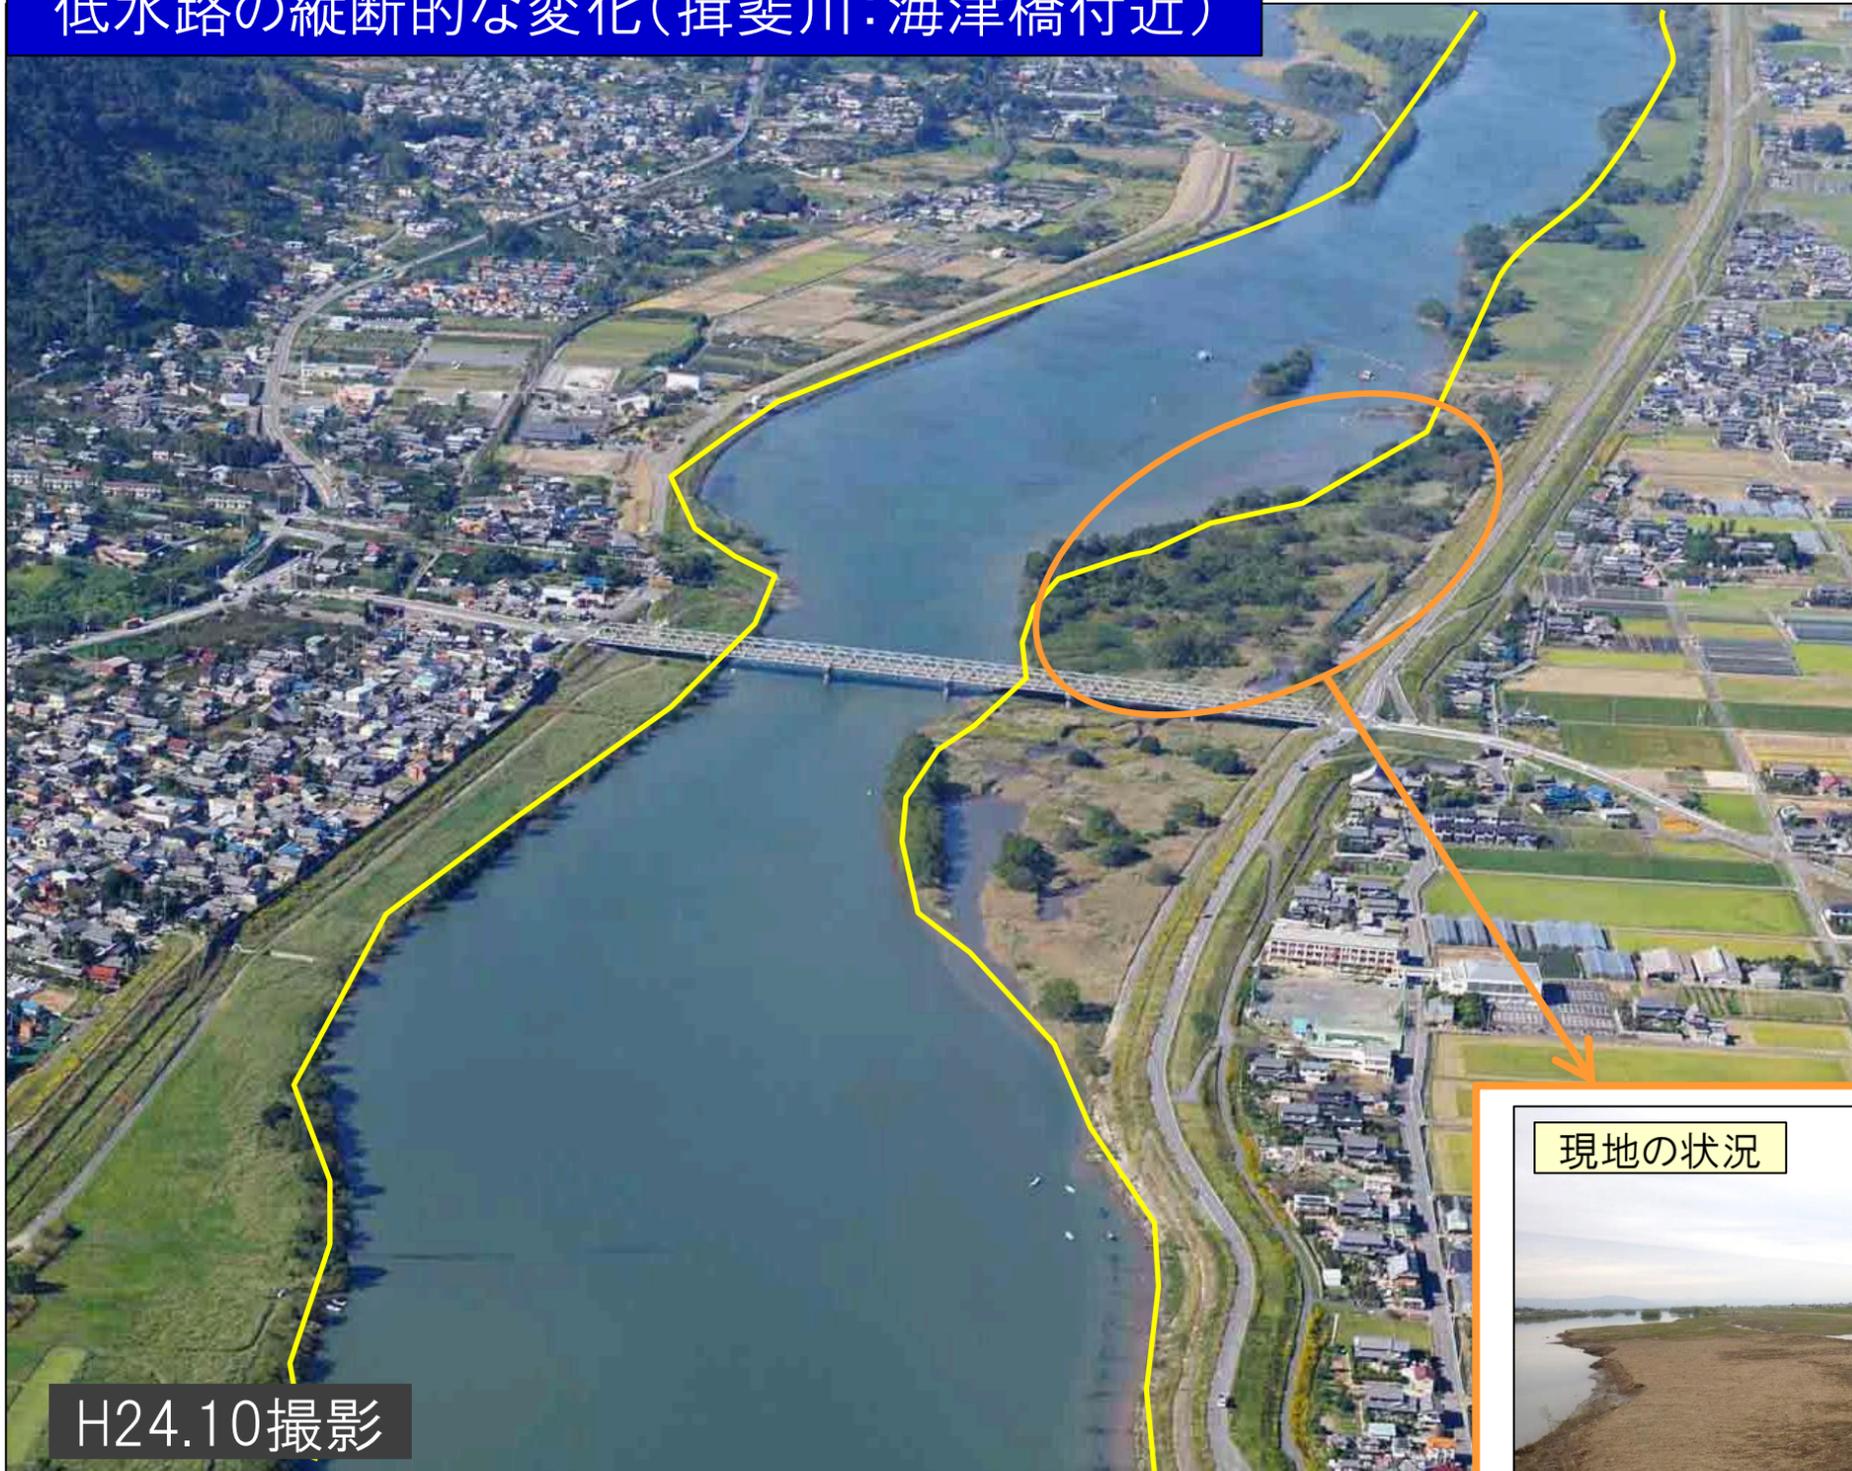
低水路の縦断的な変化(揖斐川:海津橋付近)

■ 揖斐川の海津橋付近においては、縦断的に低水路幅が変化しているため、掃流力にバラツキが生じ、河床が低下する区間と堆積する区間が存在する。

H24.10撮影

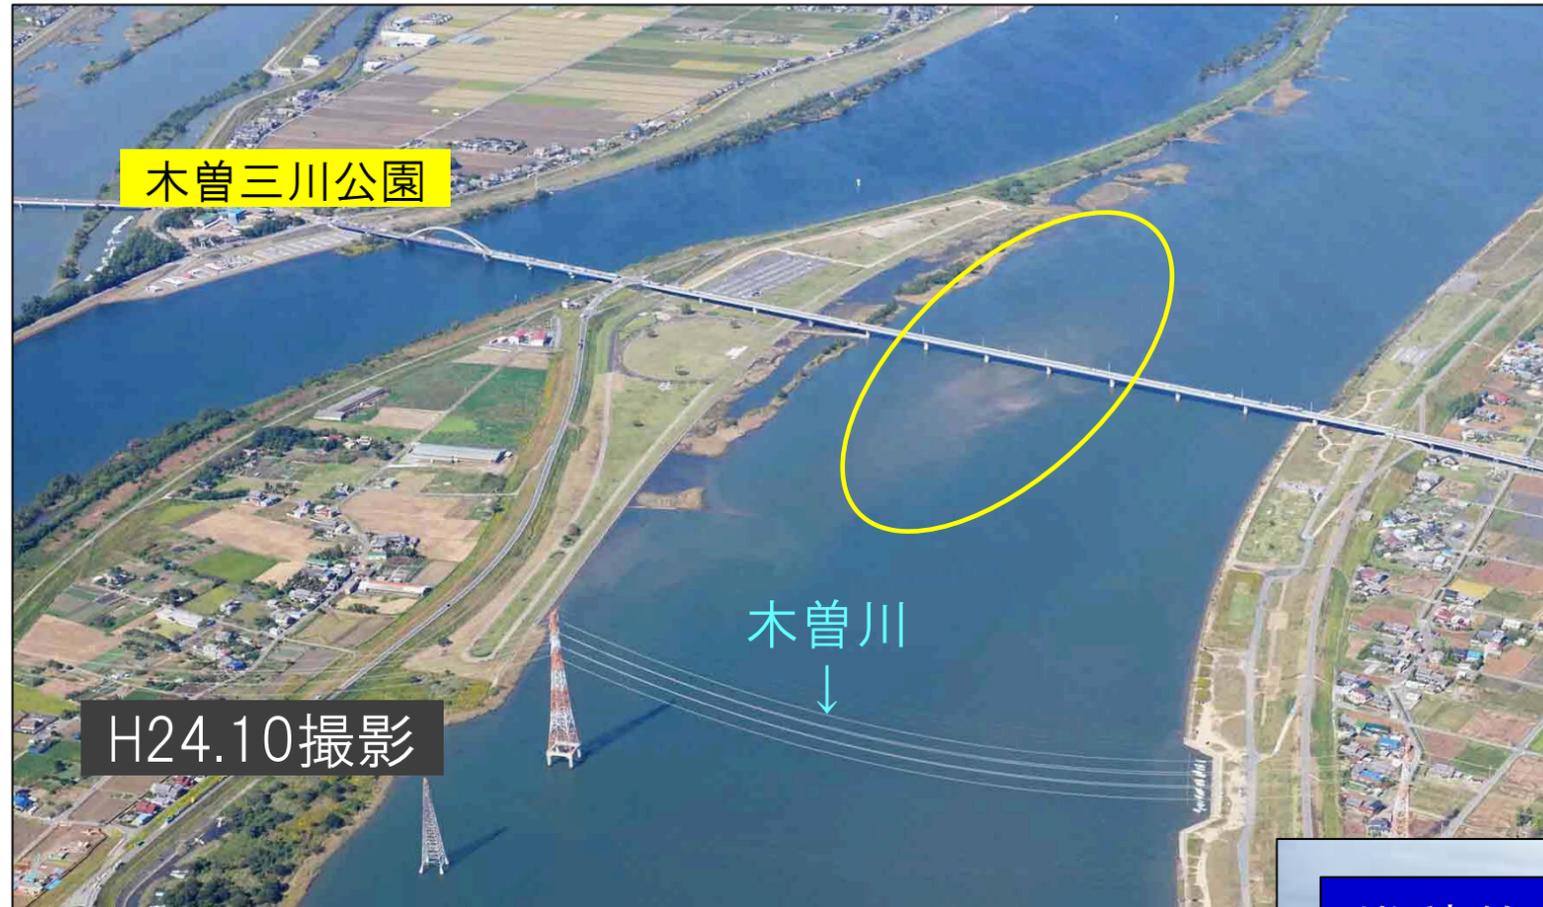
■立田大橋付近(13.0k～14.0k付近)は、中洲の形成が進む一方で、左岸の護岸前面の河床が低下。

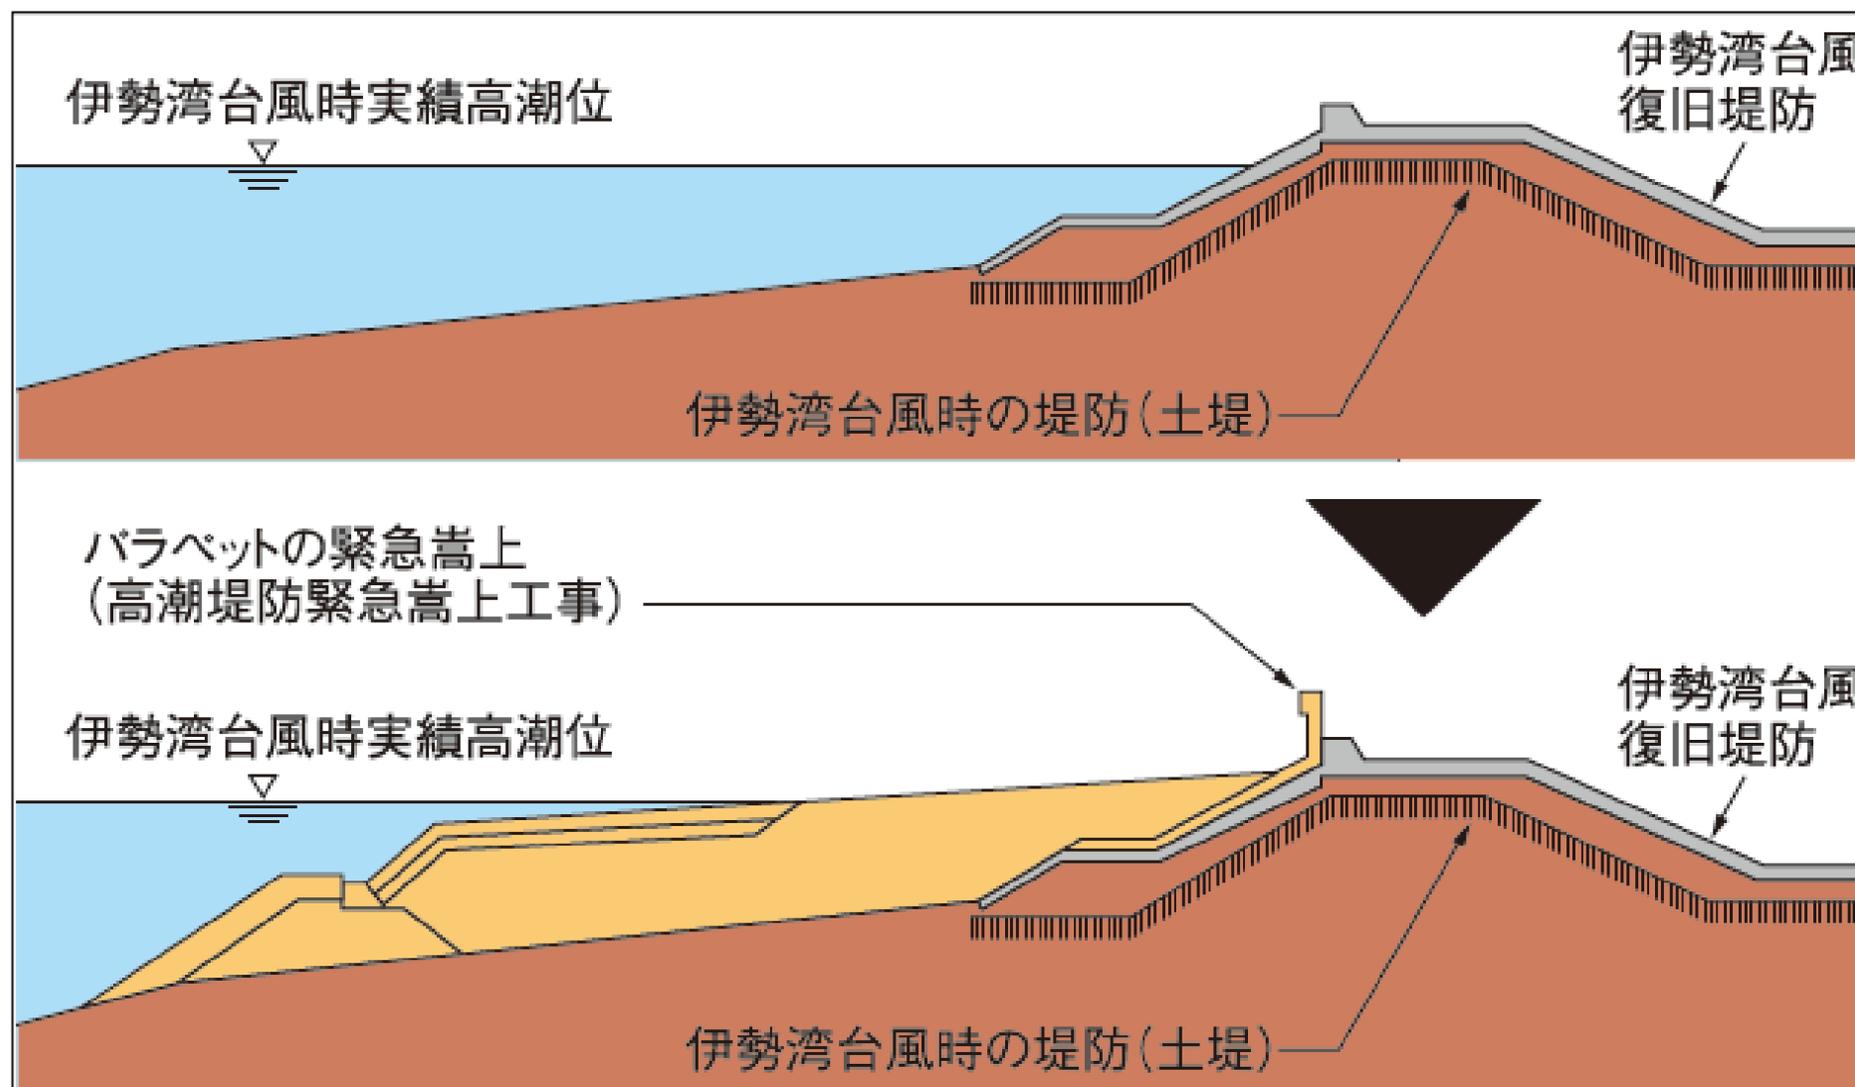
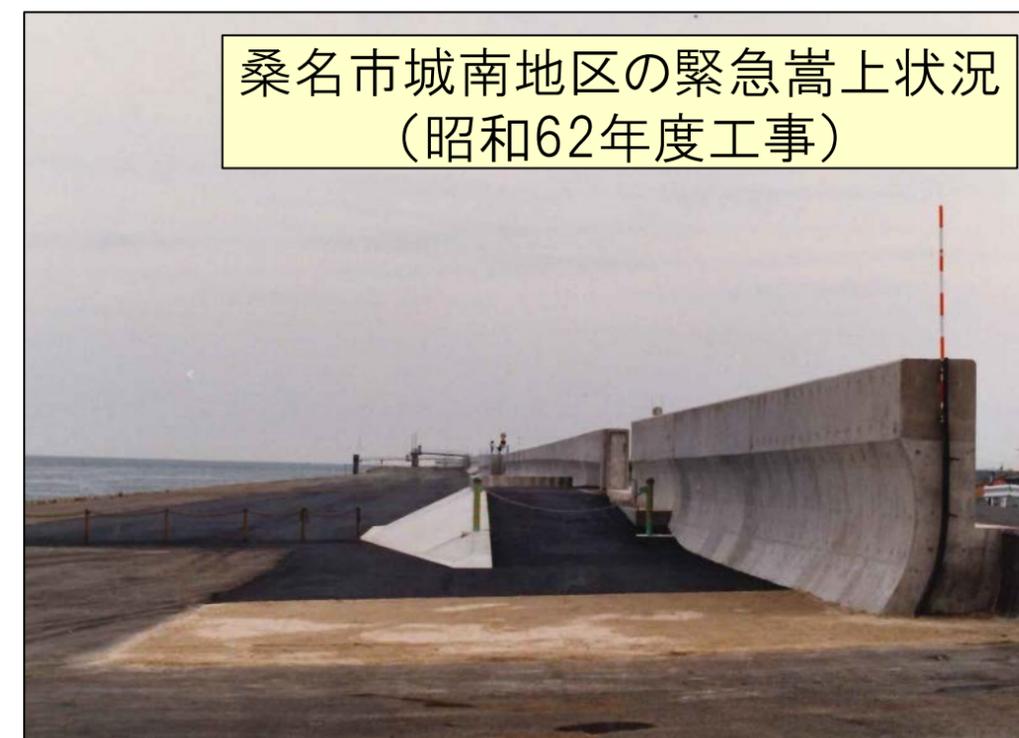
- 昭和38年に伊勢湾台風災害復旧事業として完成させた高潮堤防は、その後の広域地盤沈下の顕在化により、ほとんどの箇所では1m以上、多いところでは2m以上堤防が沈下し、高潮や波浪に対する安全性が著しく低下。
- 堤防の沈下に対し、復旧当時の堤防高を目標とし、ひとまず緊急対策として波返工(パラペット)による緊急嵩上工事を実施することとし、昭和50年に着手し、昭和63年に完成。

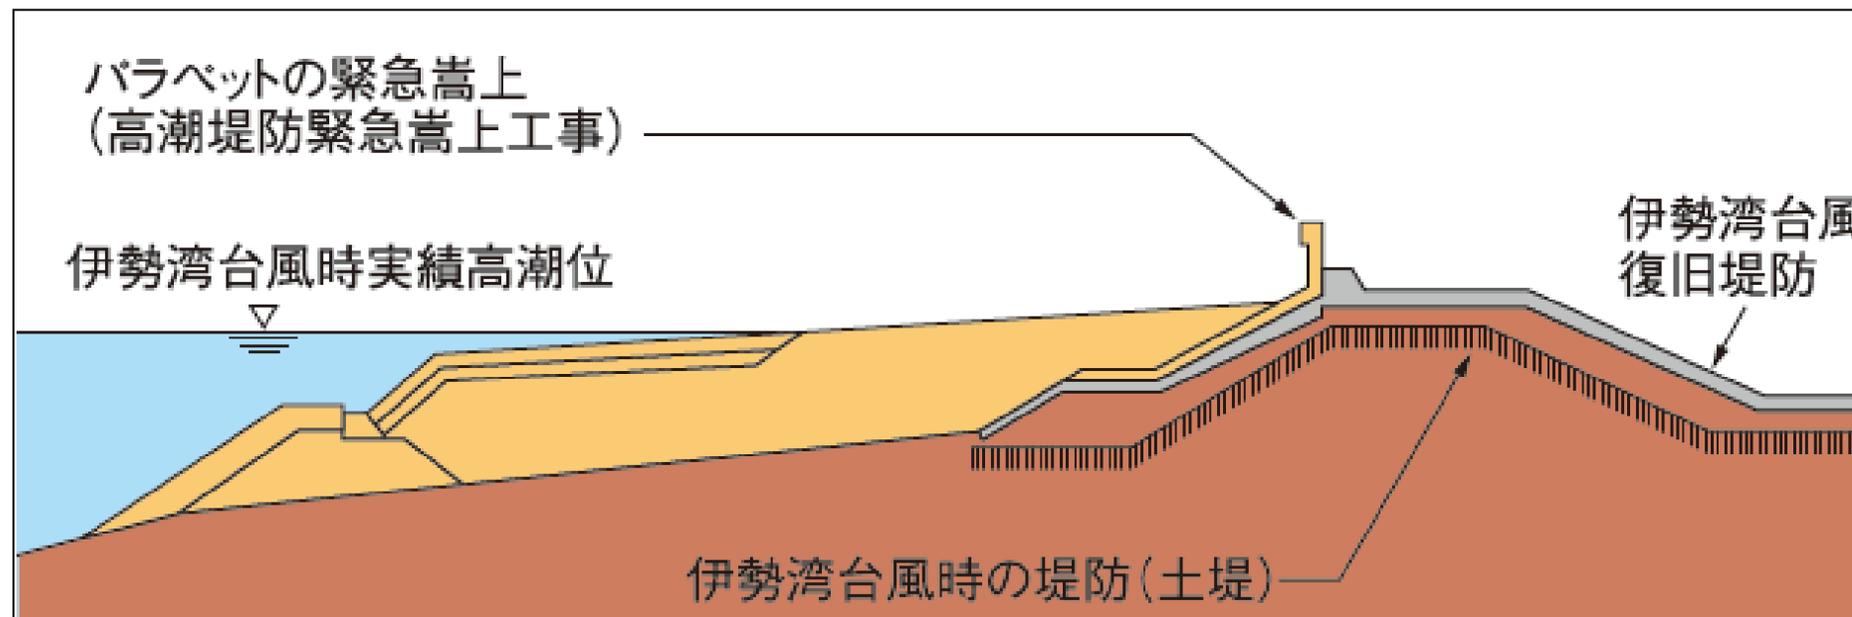
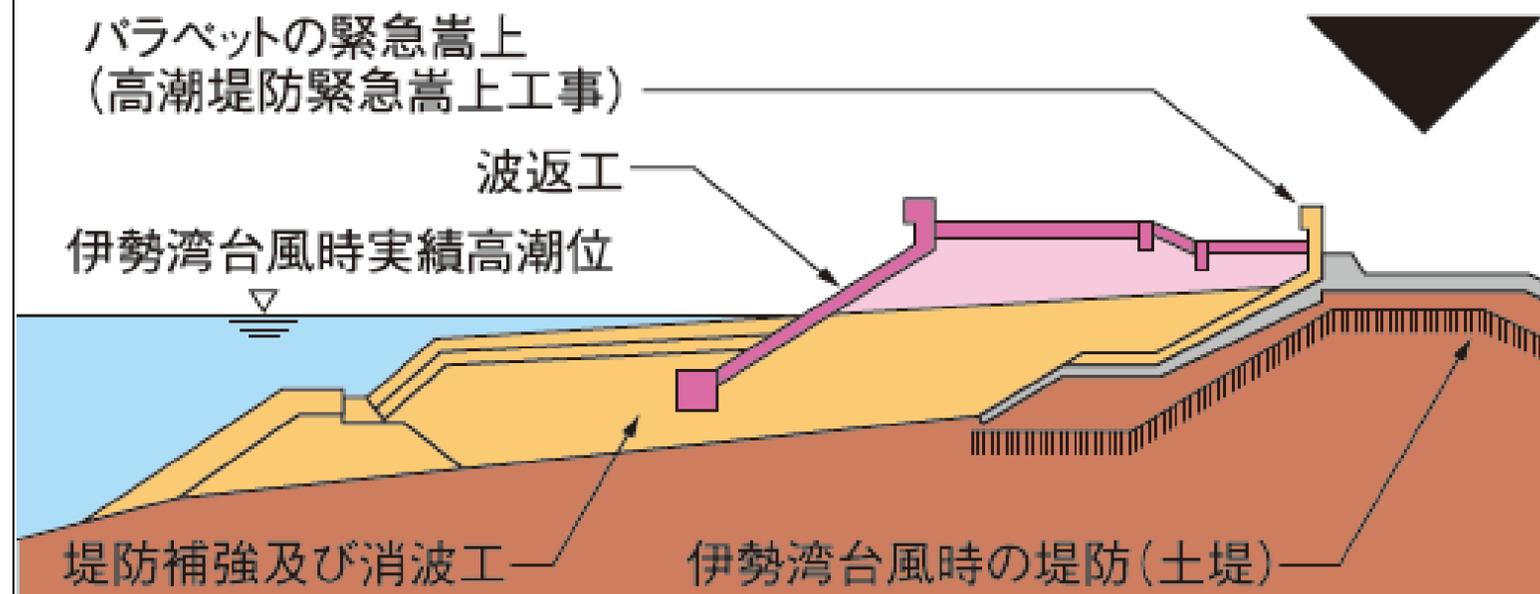
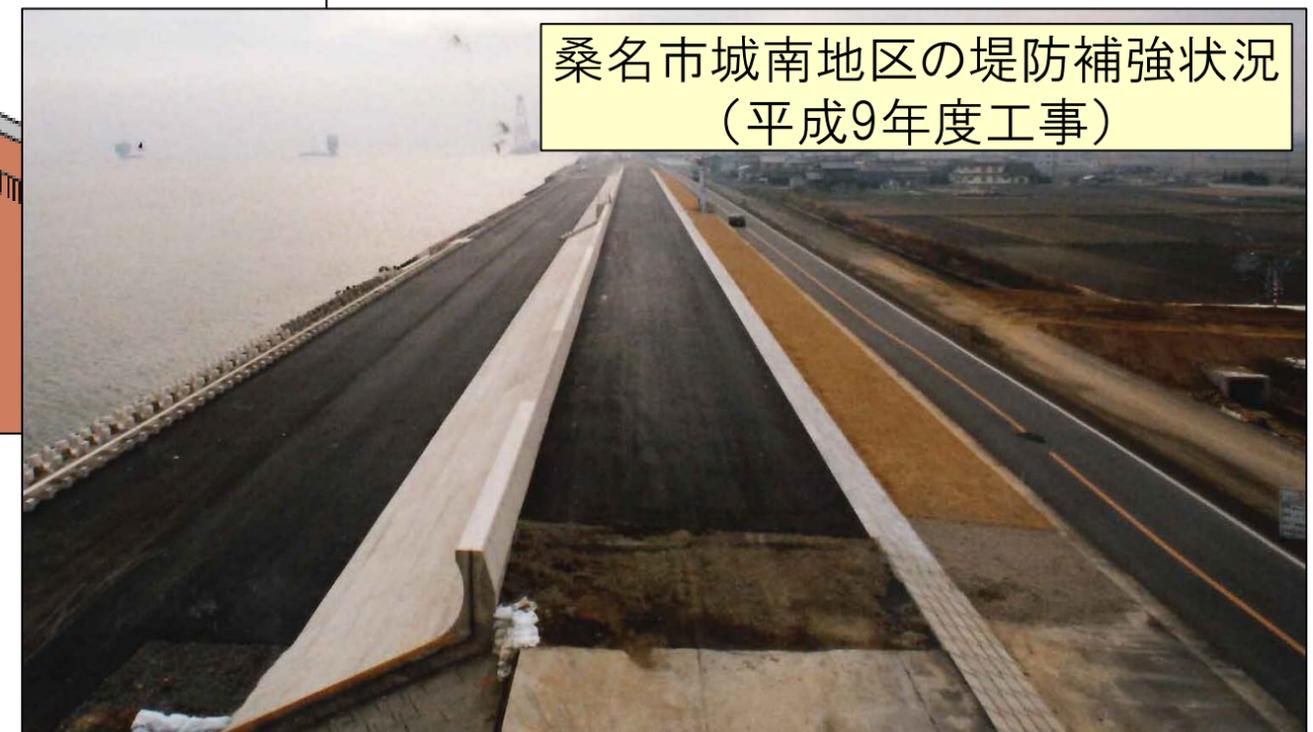
■緊急嵩上工事に引き続き、本格的な堤防補強として、堤外に消波機能を小段(消波工)を設け、さらに小段を土台として新しい堤防を設ける工事を鋭意実施しており、全高潮区間のうち、現在の進捗率は約96%。

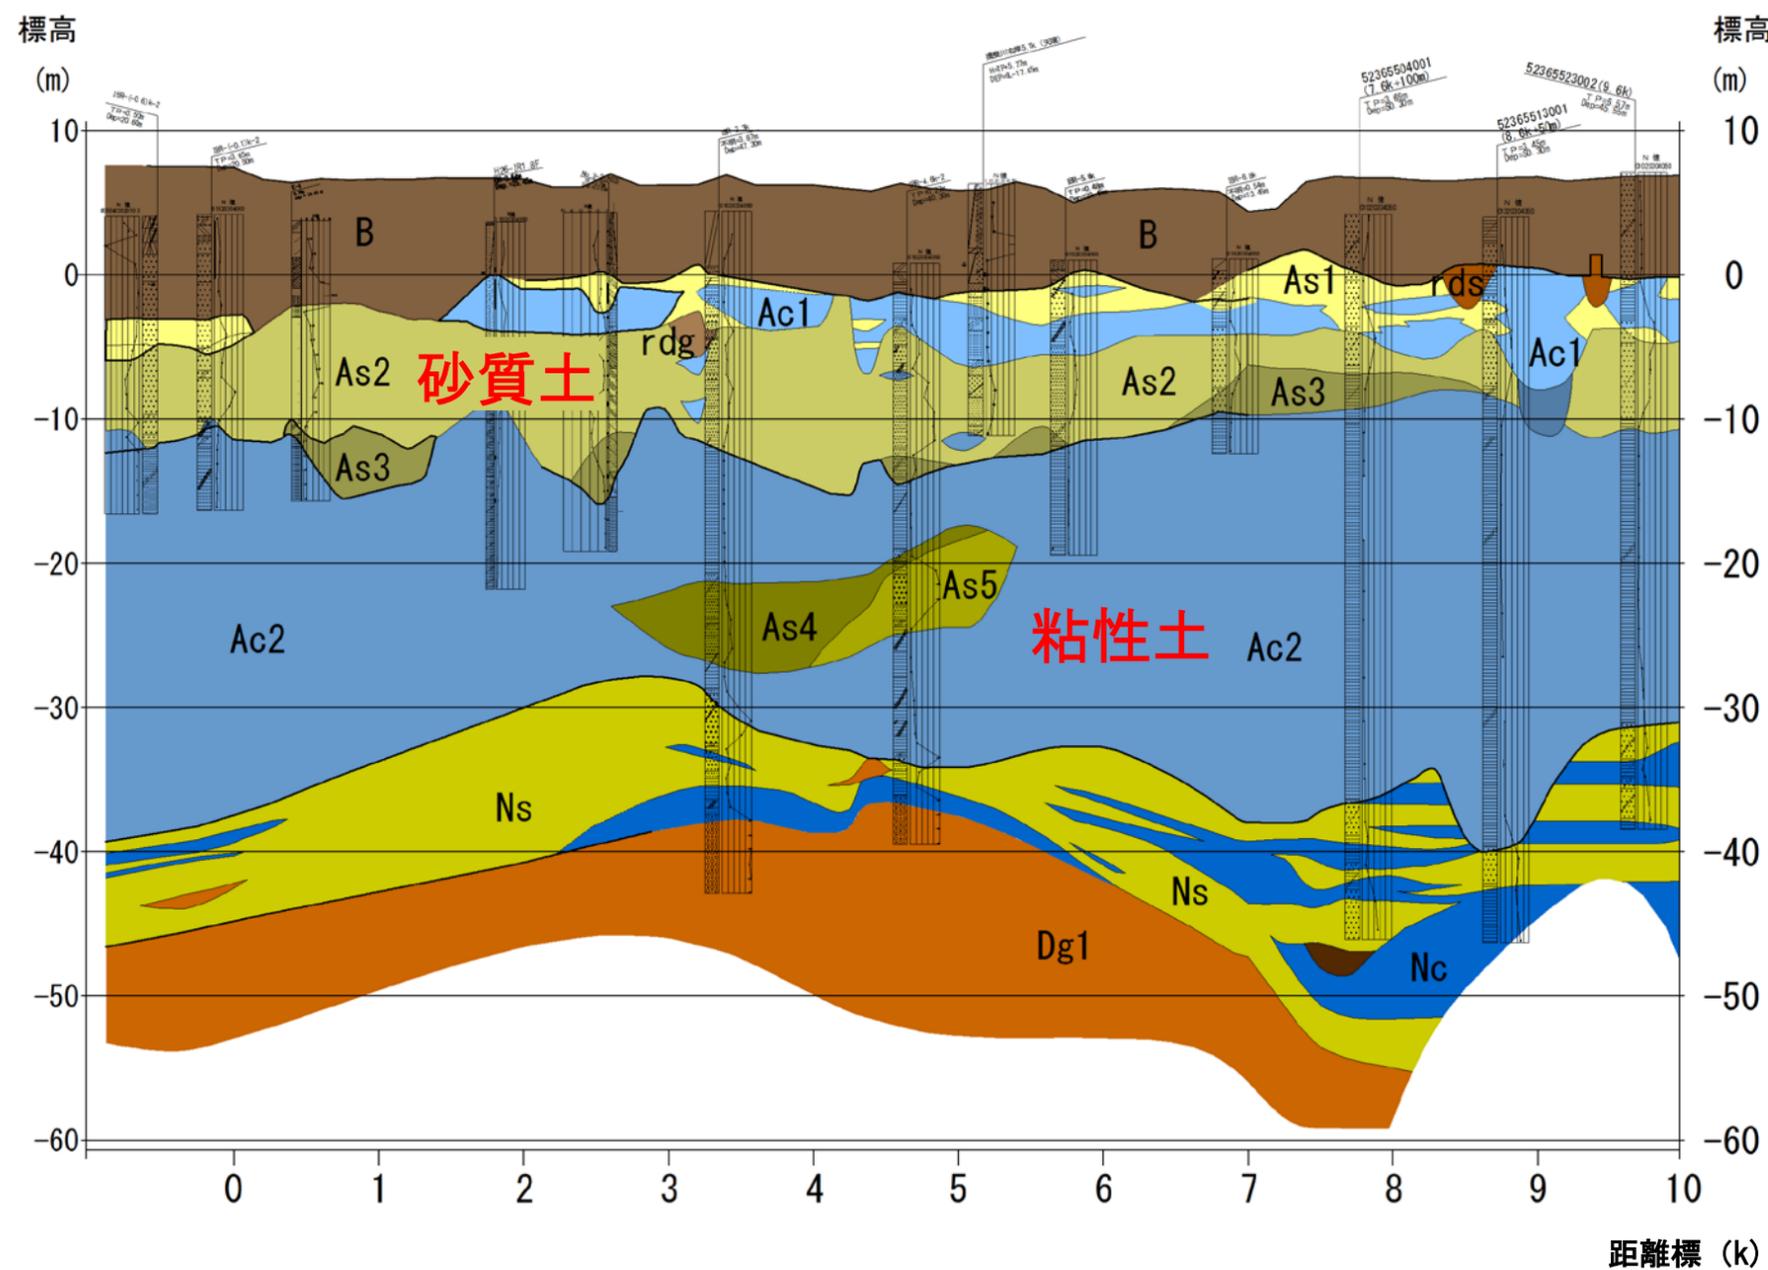
## 揖斐川（右岸）土質縦断面図（0.0～10.0k）

■木曾三川下流部の堤防基盤は10m～20mの深さで砂質土層が構成されており、地下水位も高いことから、大規模地震発生時には液状化による堤防の変形・沈下の恐れがある。

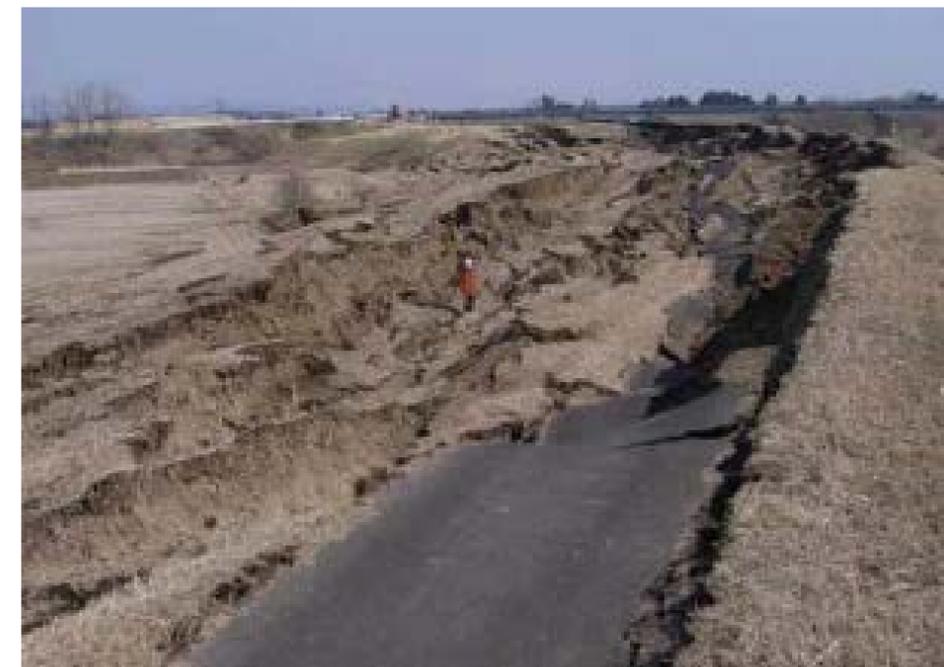
平成23年  
東北地方太平洋沖地震での  
堤防被災状況

鳴瀬川水系鳴瀬川  
(河口より30km左岸)

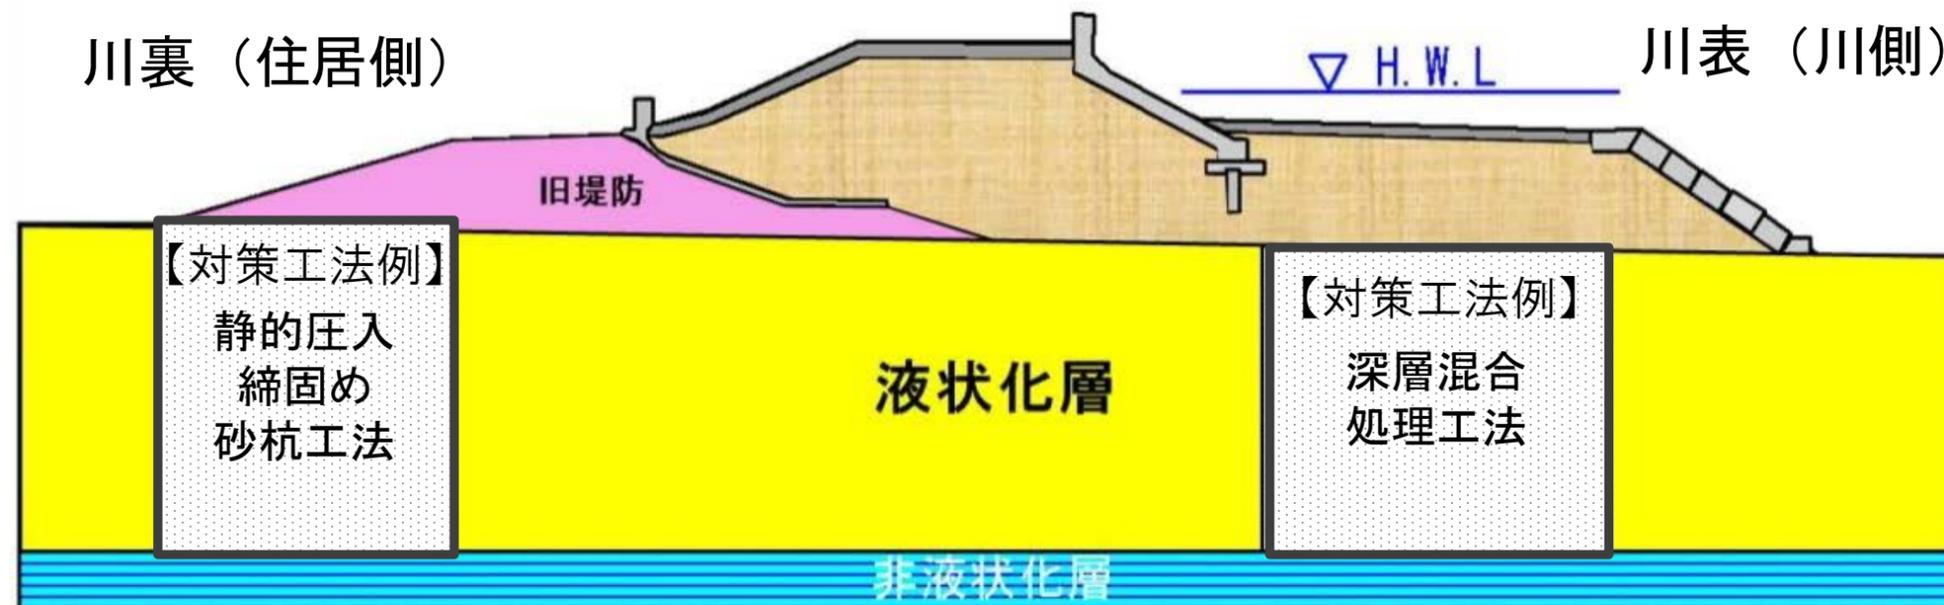
■そのため、地震後の堤防沈下を抑えるため、地盤を固める対策(堤防耐震対策工事)を実施中。

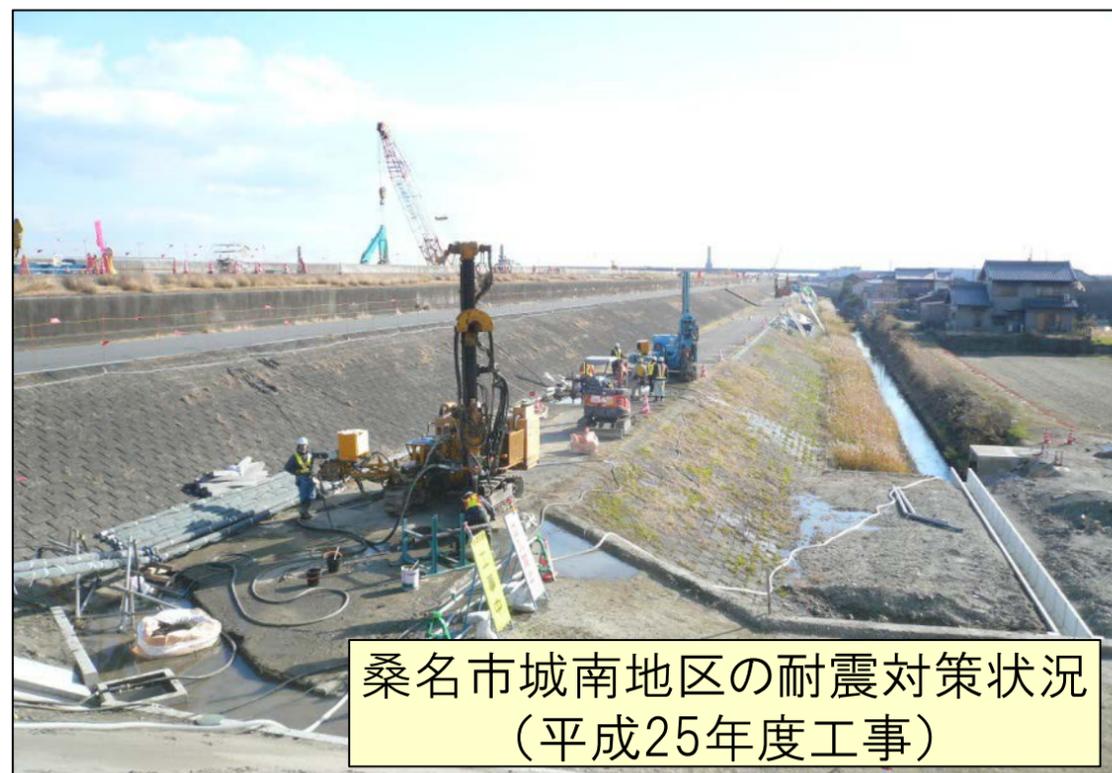
桑名市城南地区の耐震対策状況 (平成25年度工事)

【川裏の対策工法例】 静的圧入締固め砂杭工法 (透水性を妨げない工法)

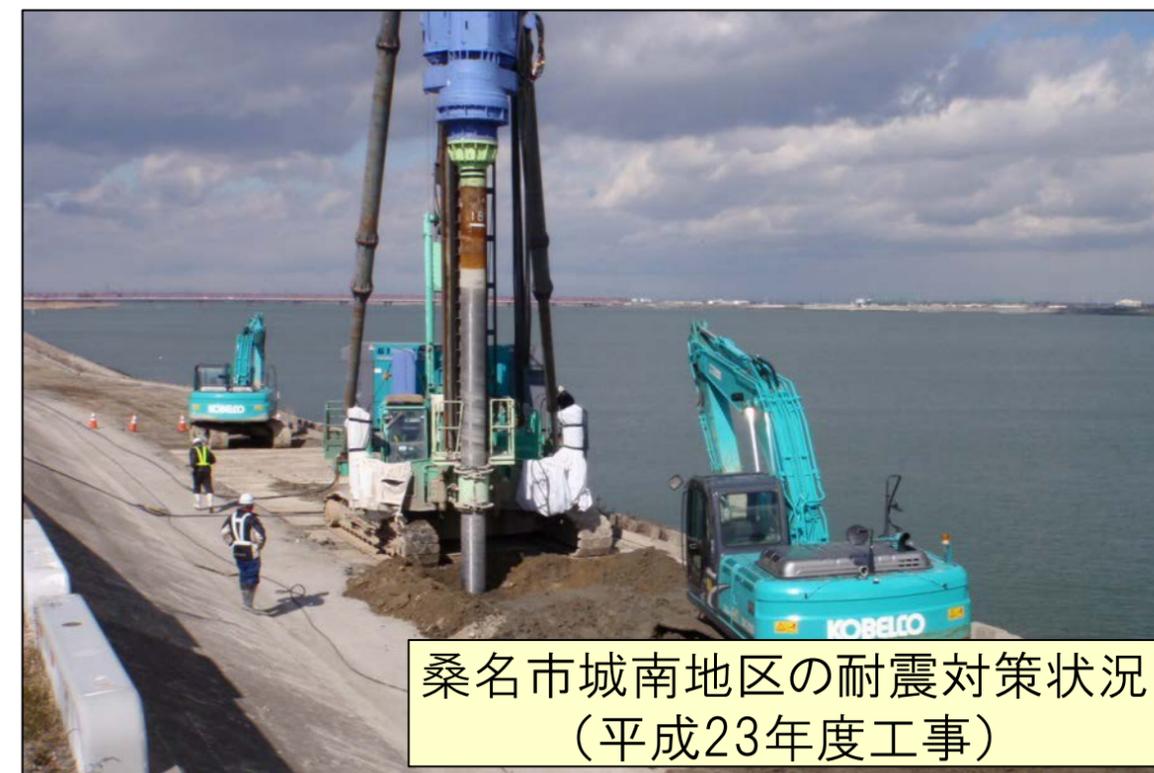
桑名市城南地区の耐震対策状況 (平成23年度工事)

【川表の対策工法例】 深層混合処理工法 (遮水性を有する工法)

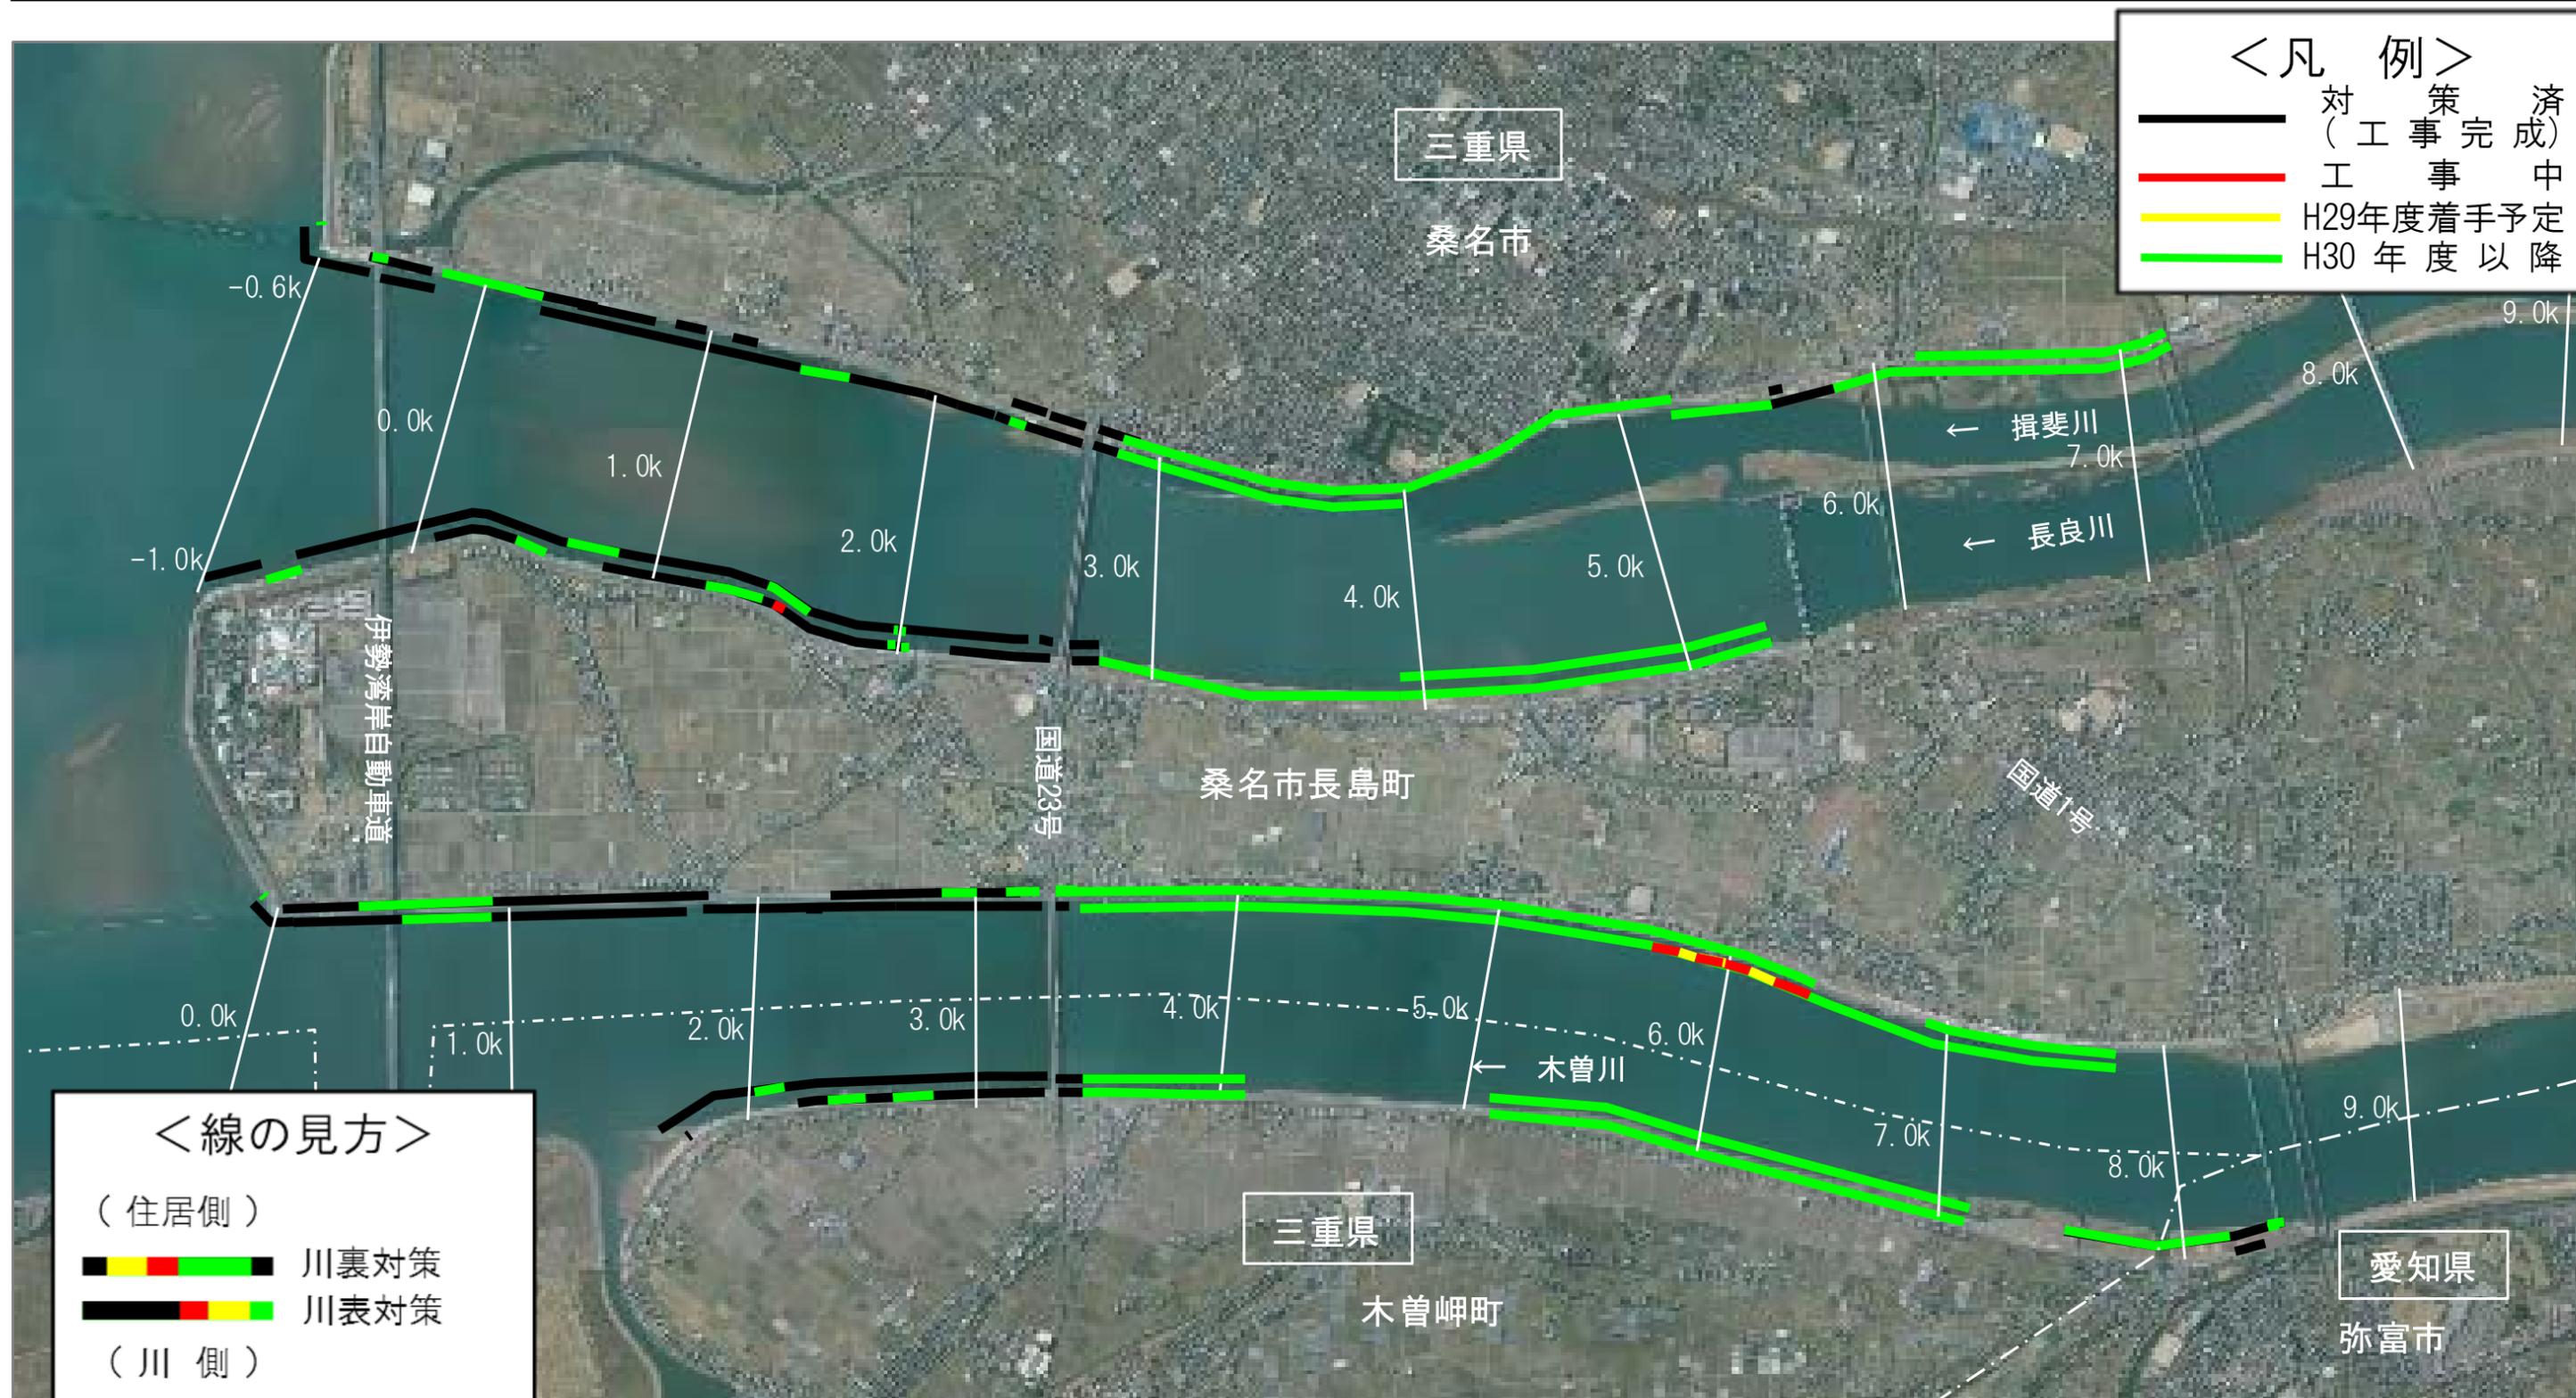
■平成29年4月現在、要対策区間45.7kmのうち、16.3kmを対策済。

注1)要対策区間内の、川表・川裏で実施する対策工事の範囲(対策済も含む)を示したものです。

注2)ここで示した対象工事の範囲は、現時点での想定のため、今後、変更する場合があります。
