# 令和5年度 第1回 木曽川水系流域委員会 【木曽川水系河川整備計画の点検】

- ① 整備計画の点検
- ② 事業を進める上での懸案と対応
- ③ その他の取組事例

国土交通省 中部地方整備局

木曽川上流河川事務所、木曽川下流河川事務所

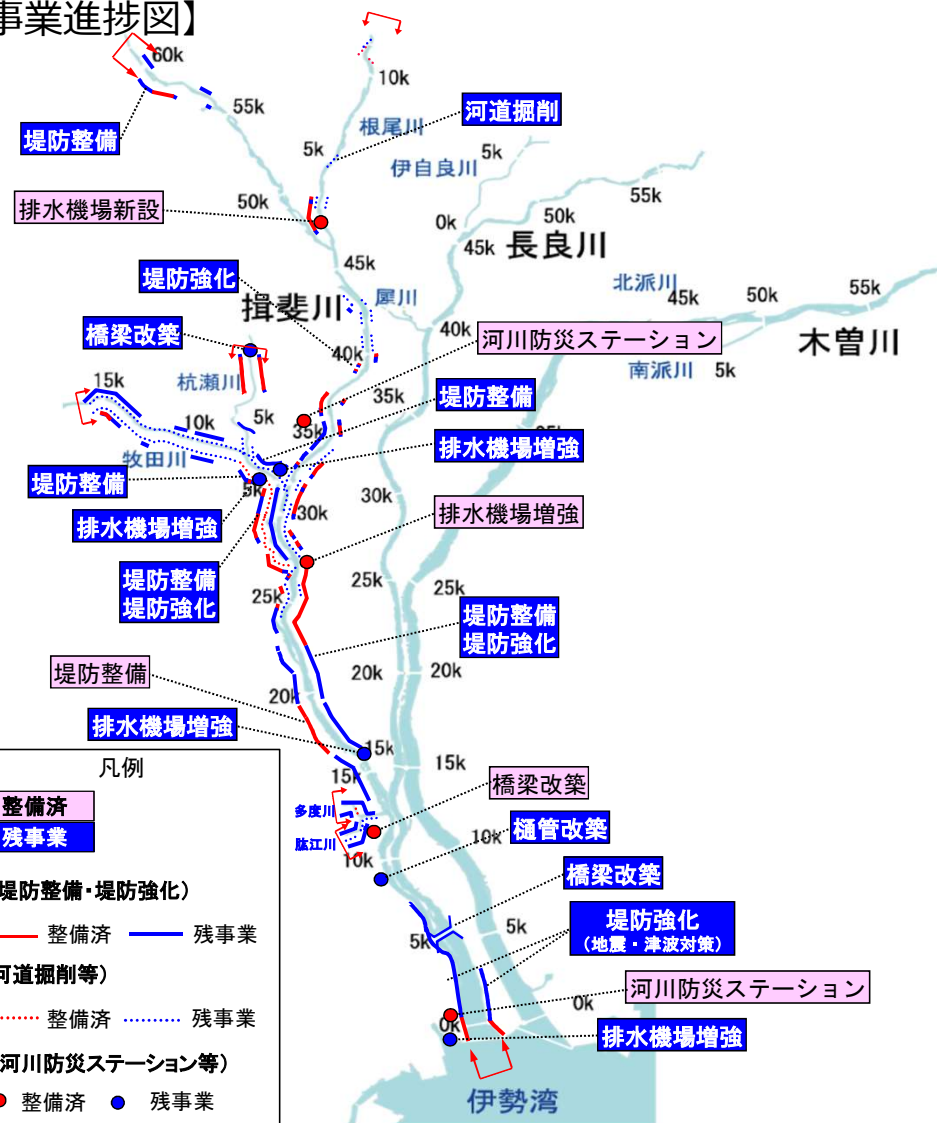
### 【事業進捗図】

- 河川整備計画に計上されている直轄河川改修事業の進捗率は、事業費ベースで約67%です。  
(前回再評価審議時点【令和元年度】では約51%)

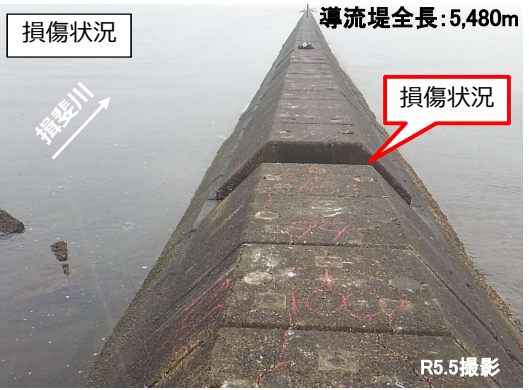
損傷状況

- 揖斐川右岸-0.6kより海に設置されている揖斐川導流堤は、洪水をいち早く伊勢湾へ流出させることを目的に竣工されたものです。
- 揖斐川導流堤は、強風・波浪による根固め工の移動やブロックの損傷等、導流堤全体において変状が生じており、導流堤としての機能に支障をきたすため、令和5年度に補修を実施しています。

導流堤全長:5,480m

R5.5撮影

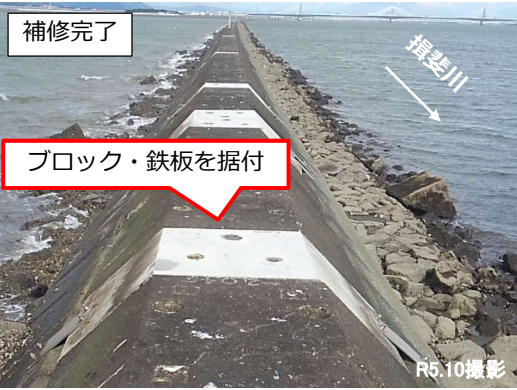
補修完了

ブロック・鉄板を据付

R5.10撮影

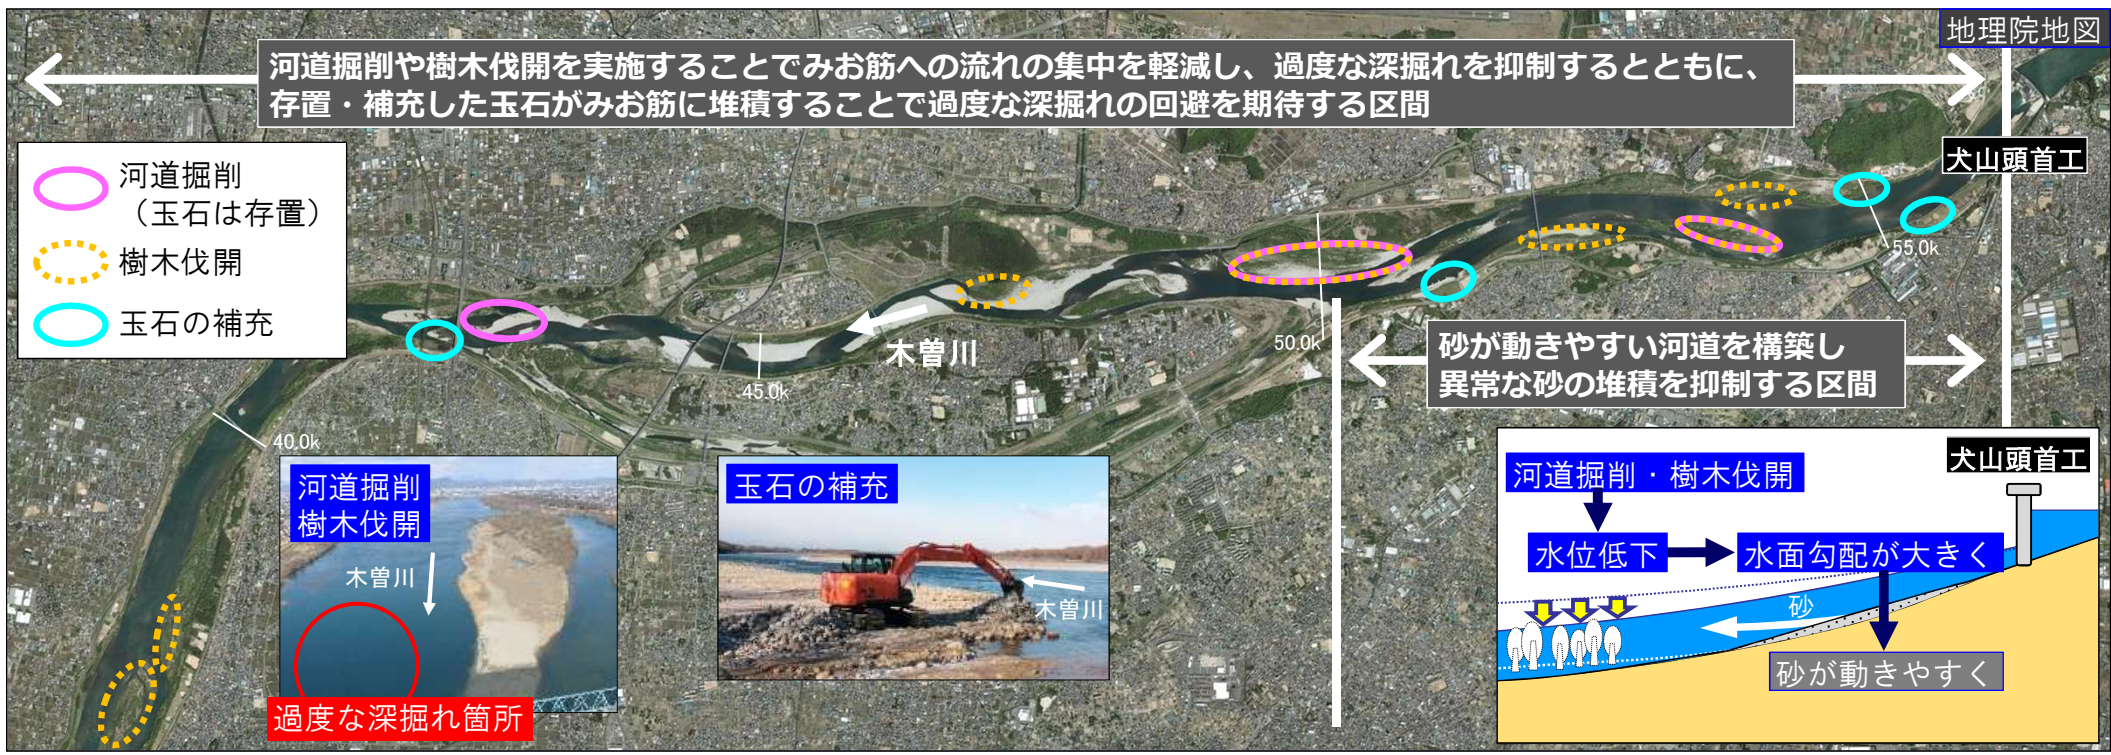
【木曽川】 二極化対策の試行箇所（令和5年度）

● 二極化の傾向が顕著な木曽川を中心に、緩和に向けた対策の試行に取り組んでいます。

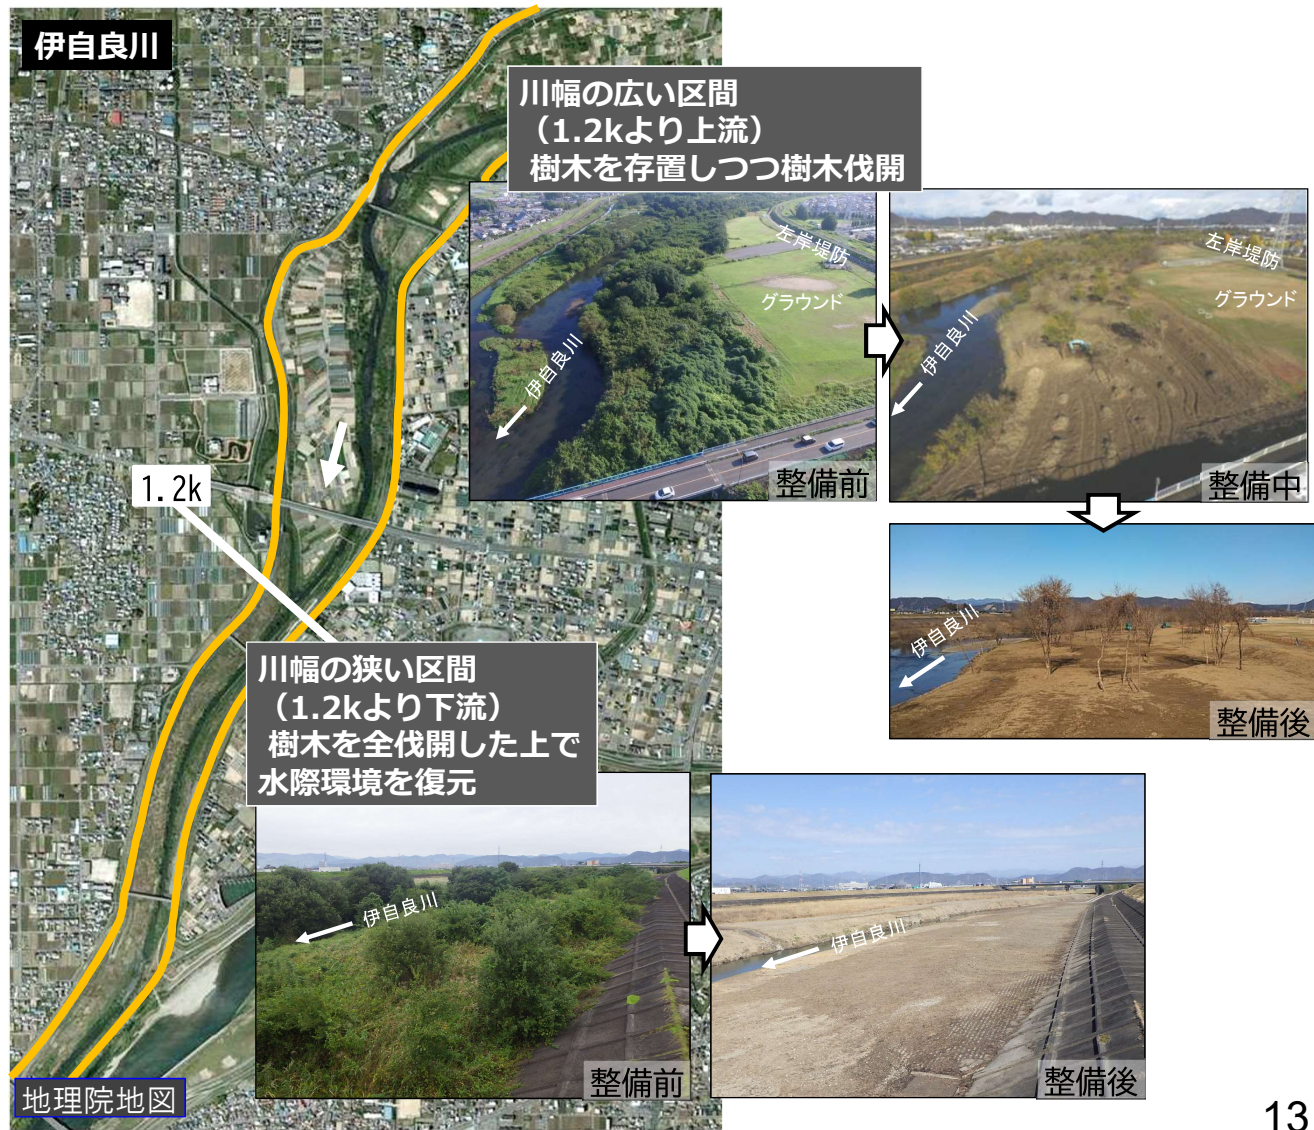
- 伊自良川沿川では、令和7年度中に水害リスクマップにおける中高頻度リスク（1/30：令和2年度末）を解消させるよう、樹木伐開を主とした河川改修を鋭意実施しています。
- 川幅の広い1.2k上流においては、樹木を存置しつつ樹木伐開を実施することで、流下能力の確保と環境の保持を図ります。
- 川幅の狭い1.2k下流においては、浸水リスク低減に向け、全伐開を実施するとともに、今後、水際環境の復元に向け、低水路河岸の掘削及び高水敷の掘削を実施していく予定です。

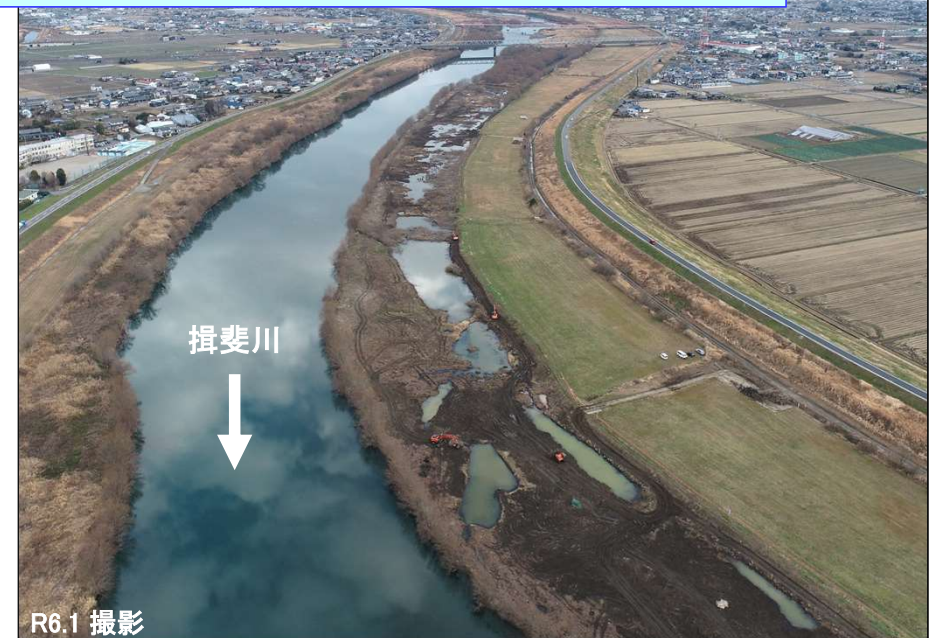
## 流下能力確保+ワンド再生の考え方（例：揖斐川37k付近）

- 縦断的に小規模なワンドが形成していますが、閉鎖性ワンドが多く、タナゴ類は直近ではタイリクバラタナゴのみ確認し、二枚貝も1箇所のみで確認

- 流下能力を確保するため、河道掘削+樹木伐開を実施
- 掘削敷高は、河道断面の持続性を考慮し、渴水位相当

- 河岸側の地形は存置し、水路型ワンドを整備（整備パターンⅡ）

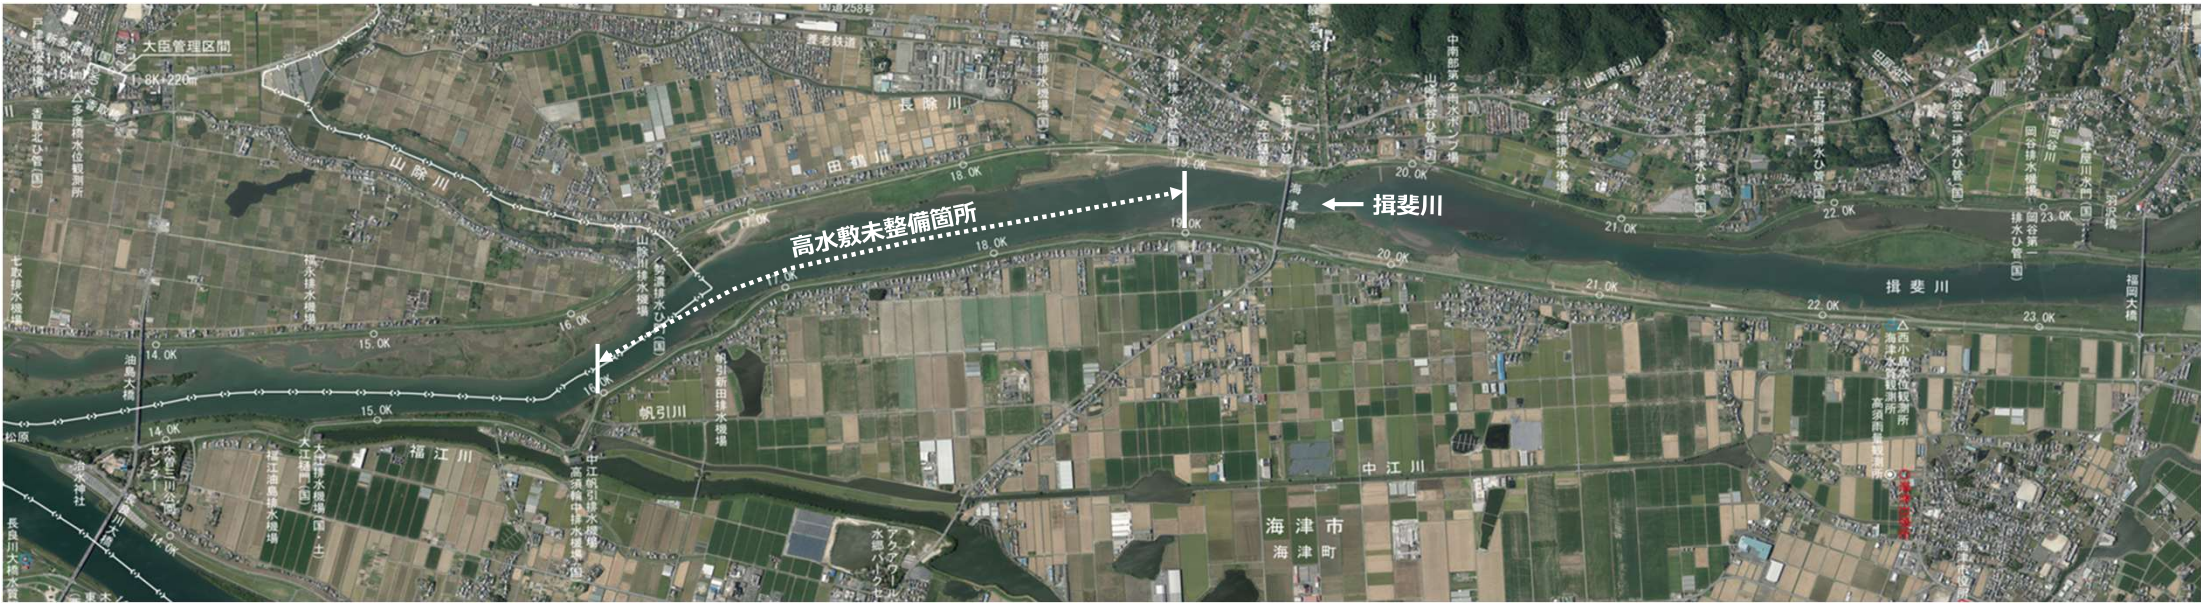
### 施工断面イメージ

- 揖斐川左岸堤防の一部は高水敷が未整備であり、低水護岸の整備と合わせて生物に重要な役割をはたす良好な水際環境（ヨシ原等）の再生を図ります。
- 低水護岸工法として「捨て石マウンド工法」を選定し、ヨシ根入土を含んだ覆土を水際に行います。

(施工事例：木曽川左岸11.4k付近)

### ヨシ原再生イメージ（揖斐川左岸8.0k）

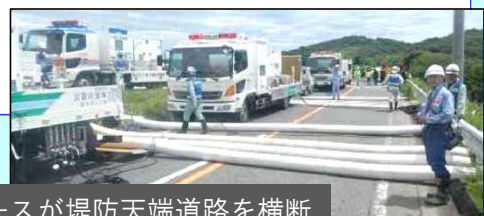
排水ホースが堤防天端道路を横断

・ 堤防天端道路に設置されるホースが交通の支障となり、排水ポンプ車の通過時など、車両が通行するたびに、排水を停止する必要があるが生じる。

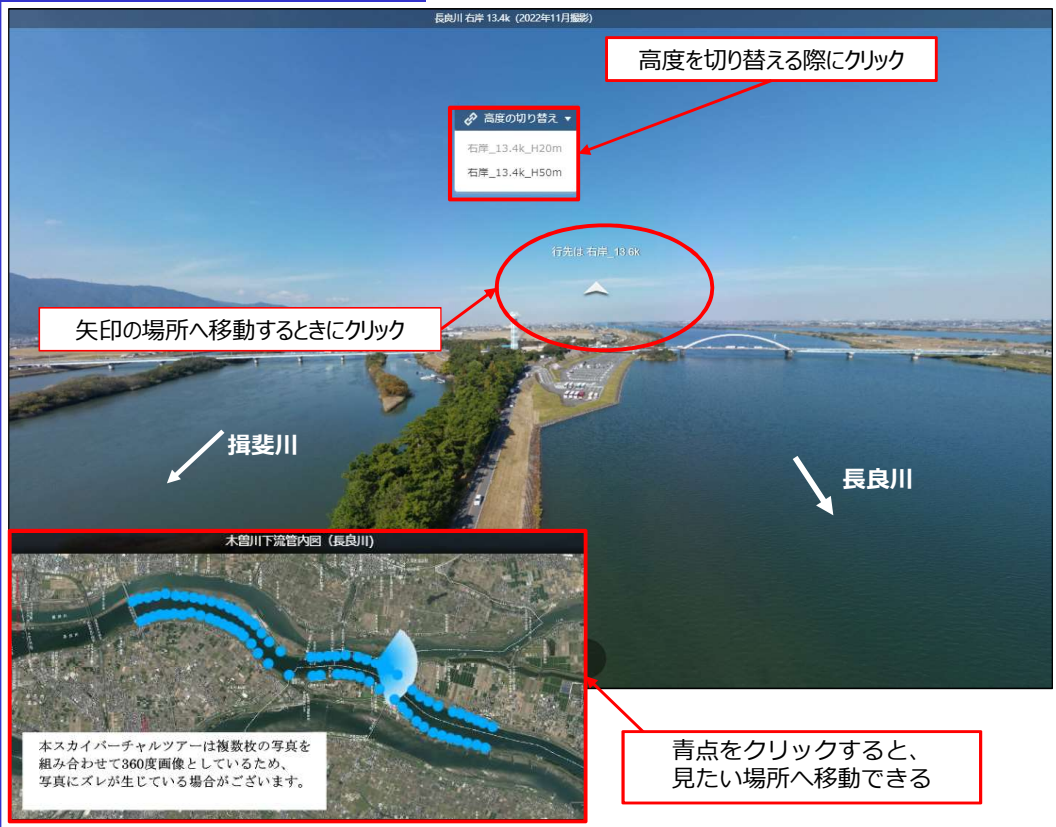
## K 3 S V T 操作概要

長良川 右岸 13.4k (2022年11月撮影)

高度を切り替える際にクリック

高度の切り替え

行先は 右岸\_19.6k

矢印の場所へ移動するときにクリック

本スカイバーチャルツアーは複数枚の写真を組み合わせて360度画像としているため、写真にズレが生じている場合がございます。

青点をクリックすると、見たい場所へ移動できる

- 木曽川下流河川事務所では、DXの取り組みを推進しており、ドローンにより200m毎に河川を撮影した360度画像を用いて木曽三川下流部スカイバーチャルツアー（K 3 S V T）を作成しました。
- 令和5年8月7日に揖斐川（河口部）と長良川、肱江川を先行して木曽川下流河川事務所のウェブサイトにて公開しており、令和6年2月29日に、当事務所で管理している木曽三川下流部全ての区間においてS V Tが完成しました。

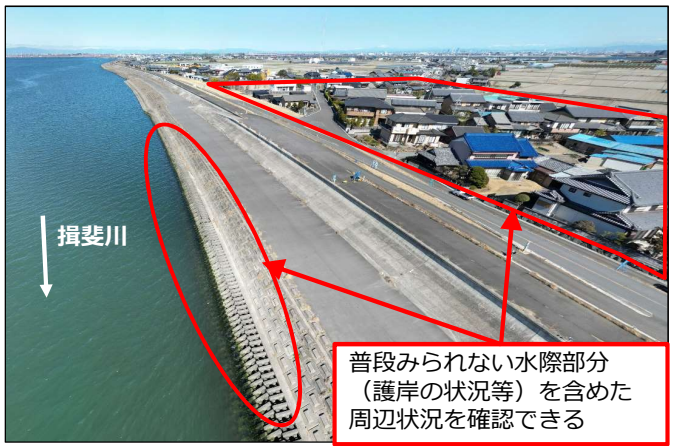
揖斐川

普段みられない水際部分（護岸の状況等）を含めた周辺状況を確認できる

- 現地の状況を素早く把握することができます。
- 業務の打合せや地元説明会等に活用することで、関係者の理解が深まります。
- スカイバーチャルツアーに使用している360度画像を定期的に更新することで、災害時には被害状況の確認（被災前との比較）をすることができます。

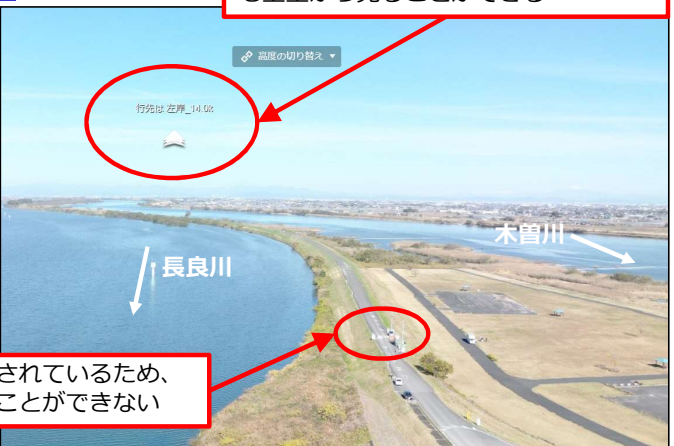
施錠されている箇所から上流側の様子も上空から見ることができる

- 普段は施錠されているため見ることのできない河川の様子も、上空から見ることができ、様々な方に木曽三川に対してより興味を持っていただけます。
- 河川敷地でイベント等の実施を考えている方に対して、木曽三川における候補地を検討するための一助になります。
