令和6年台風第10号のふりかえり

中部地方整備局
木曽川上流河川事務所

令和6年台風10号による 木曽川水系の出水状況(第2報)

令和6年12月16日
国土交通省中部地方整備局

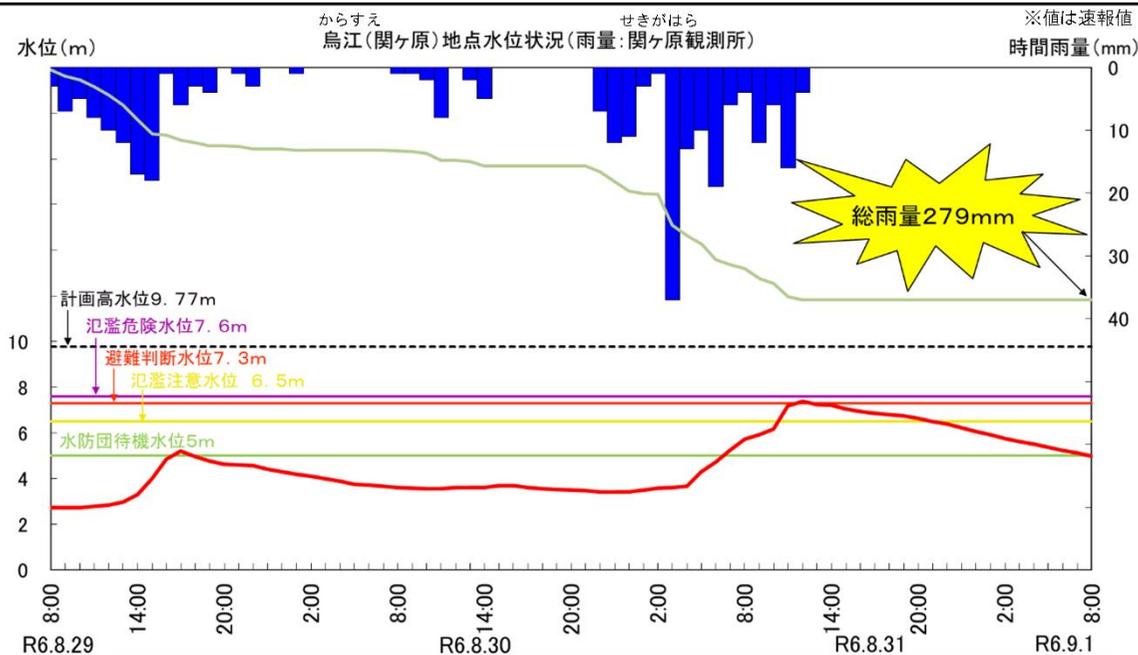
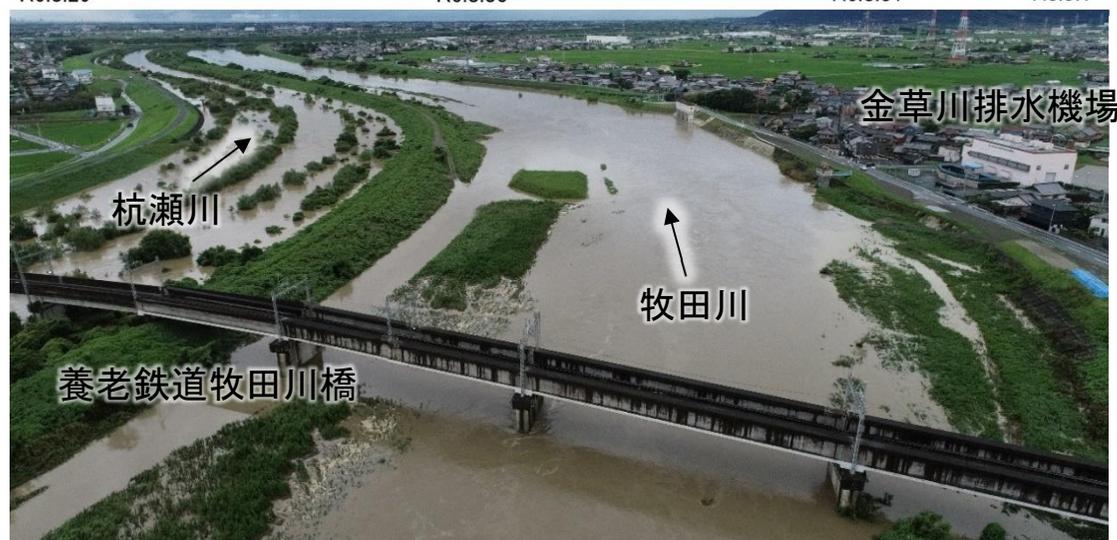
牧田川の出水状況(8月31日 15時30分頃)7.2k付近

【牧田川】岐阜県養老町(烏江観測所)で、避難判断水位を超過

○ 牧田川の烏江観測所においては、避難判断水位を超える7.48mの水位を観測しました。

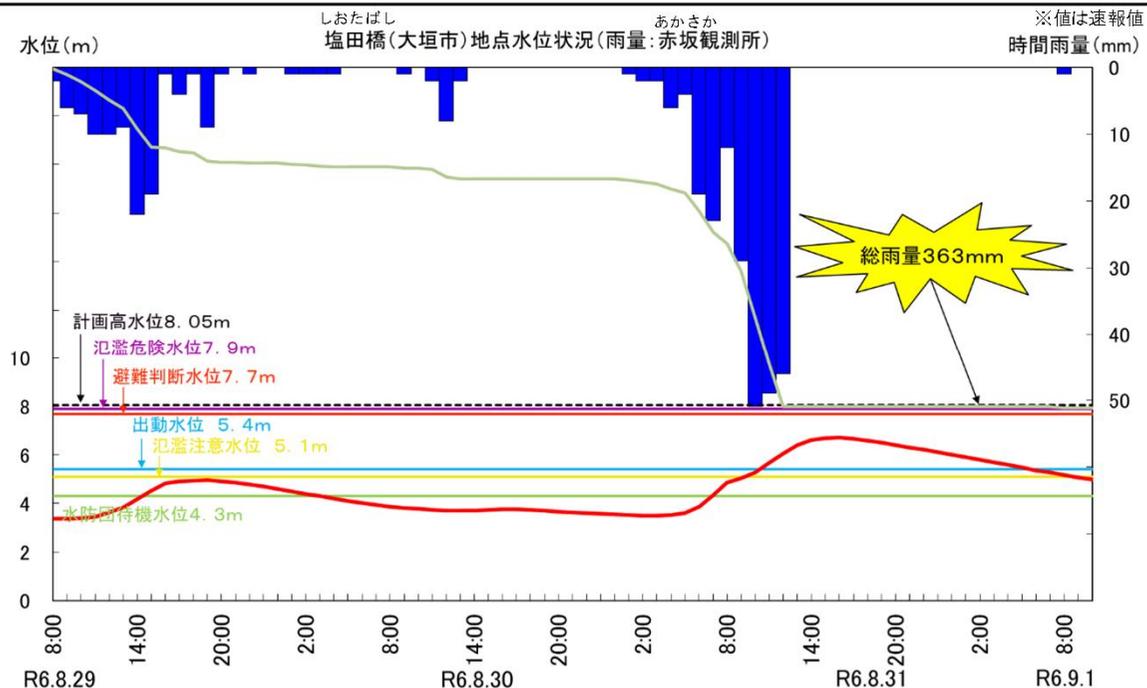
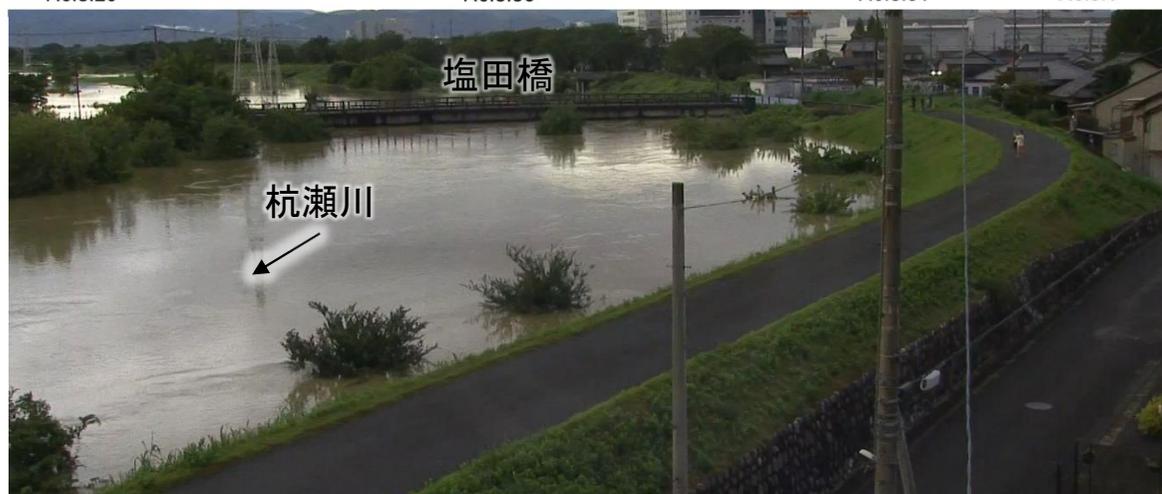
杭瀬川の出水状況(8月31日 17時00分頃)8.8k付近

【杭瀬川】岐阜県大垣市(塩田橋観測所)で、出動水位を超過

○ 杭瀬川の塩田橋観測所においては、出動水位を超える6.71m※の水位を観測しました。

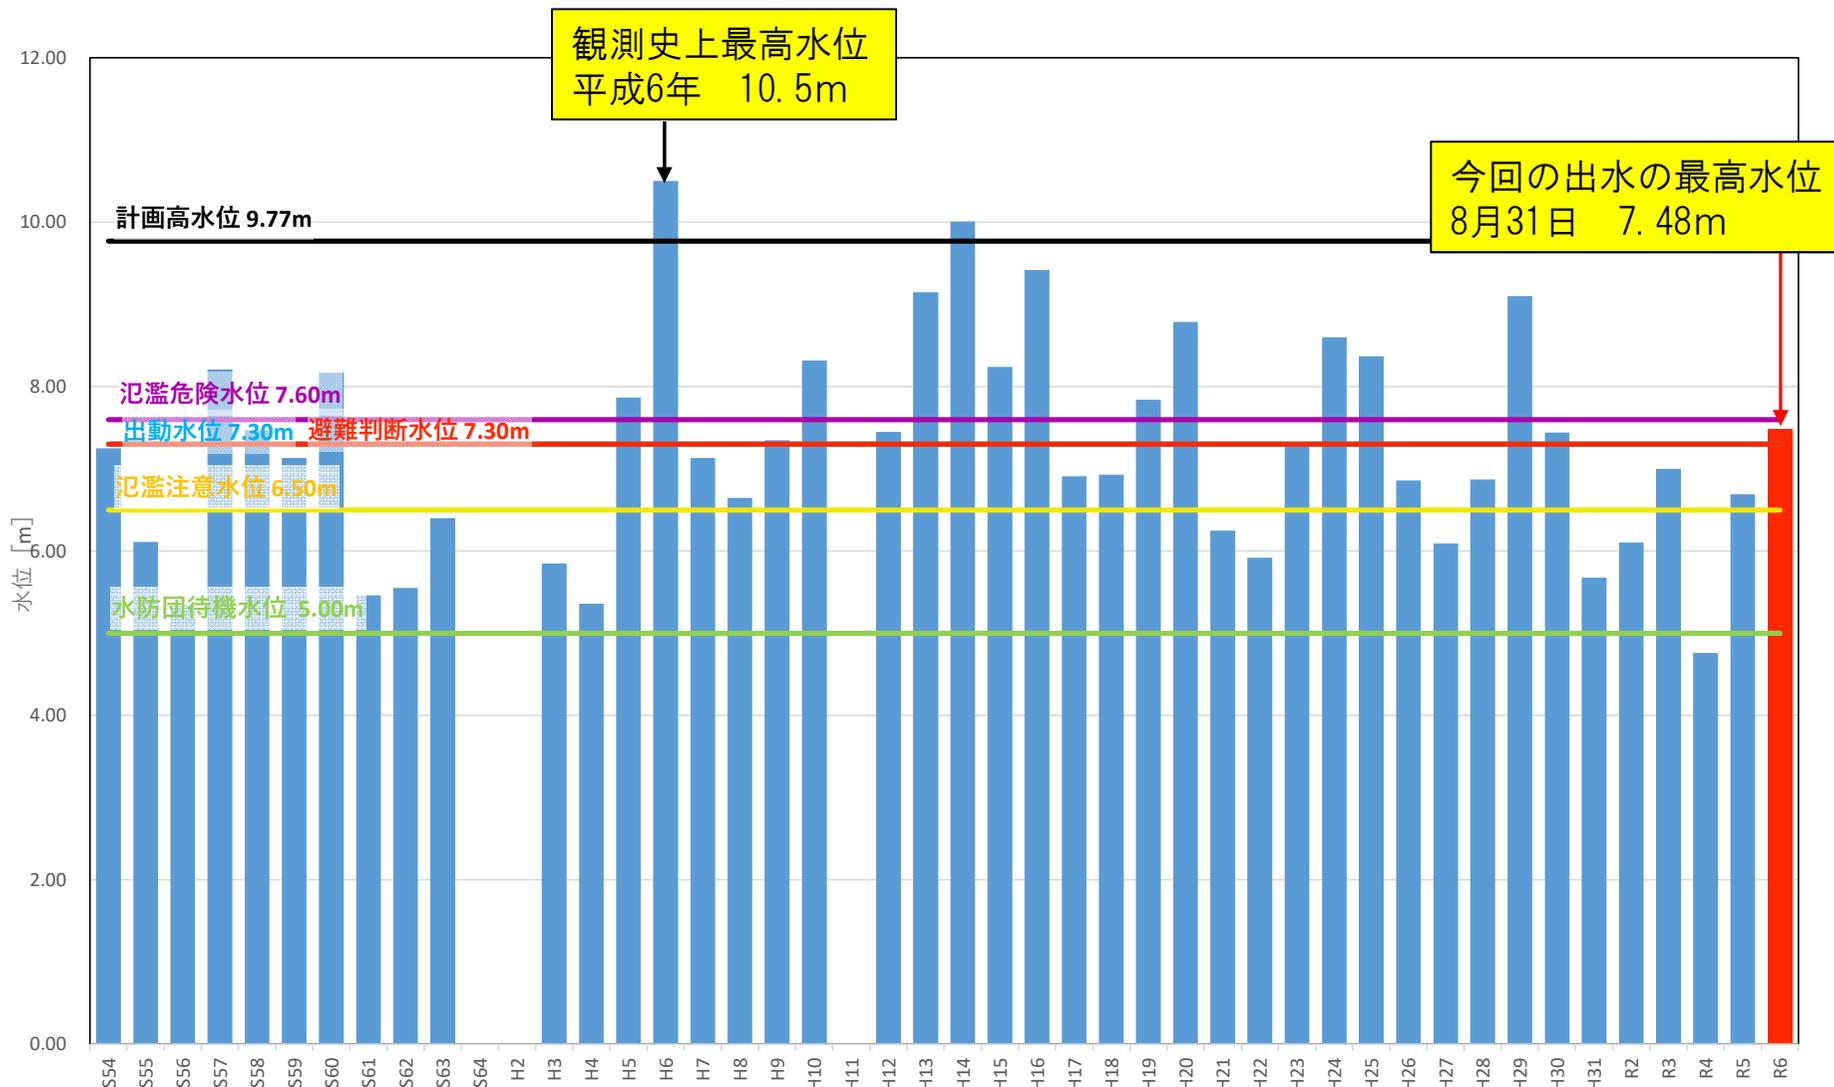
牧田川(烏江観測所)の年最高水位比較図

○ 今回の出水は、烏江観測所において約5年ぶりに避難判断水位を超える水位(7.48m)を観測しました。

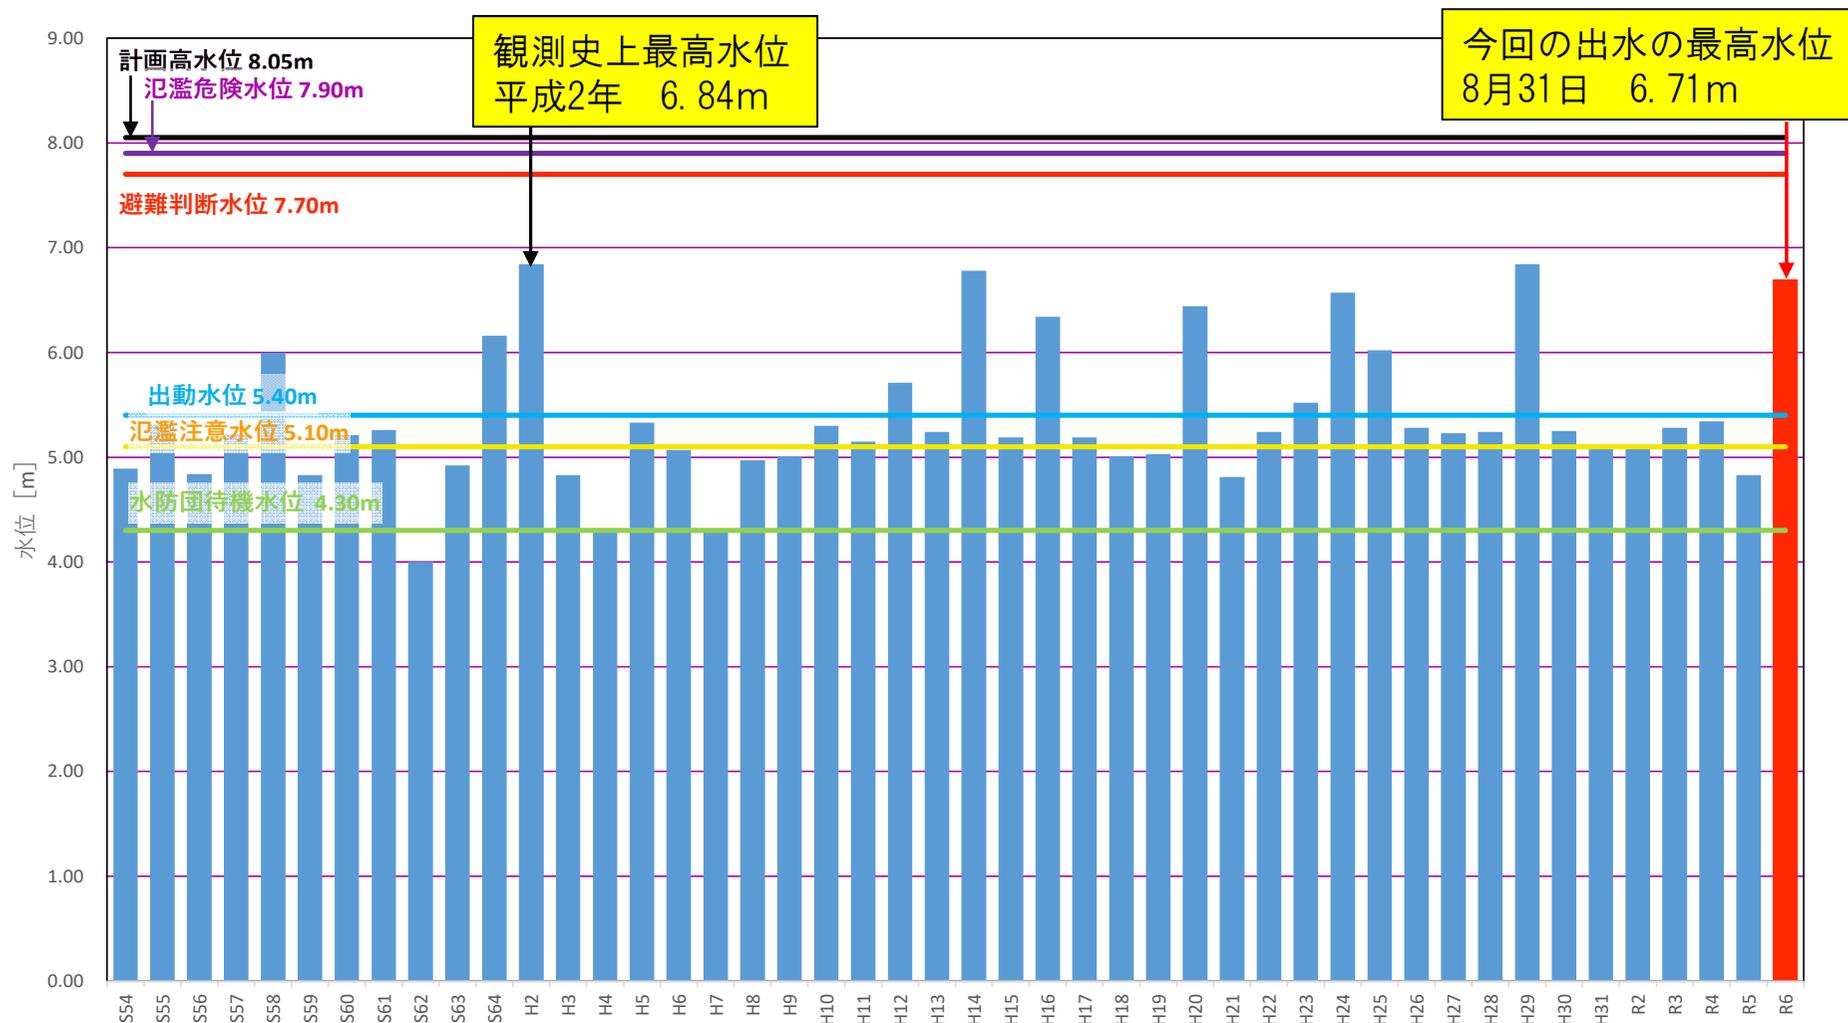
杭瀬川(塩田橋観測所)の年最高水位比較図

○ 今回の出水は、塩田橋観測所において観測史上最高水位を記録した平成2年(6.84m)と同程度の規模の水位(6.71m)を観測しました。

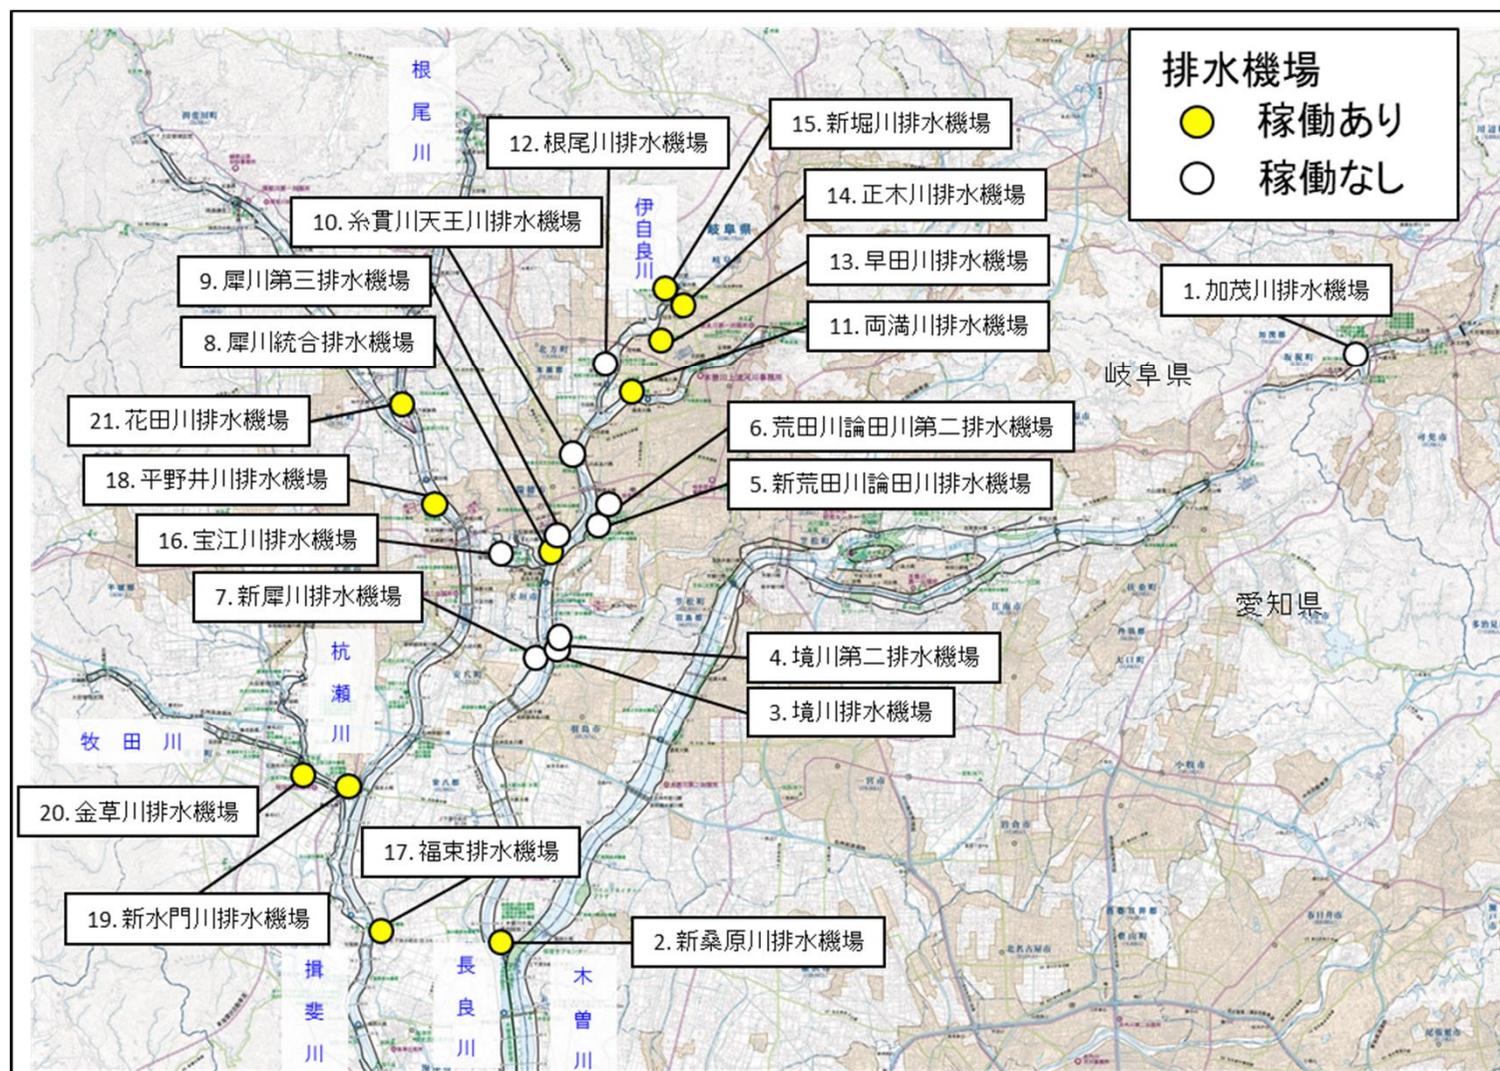
【位置図】

○ 木曾川上流河川事務所が管理する **21 排水機場のうち、半数の 11 排水機場が稼働** しました。これらの排水機場により、**バンテリンドームナゴヤ（旧ナゴヤドーム）の容量の約 5.2 倍** に相当する約 886 万³※（うち、長良川では約 58 万³※、揖斐川では約 828 万³※）の内水を排除しました。

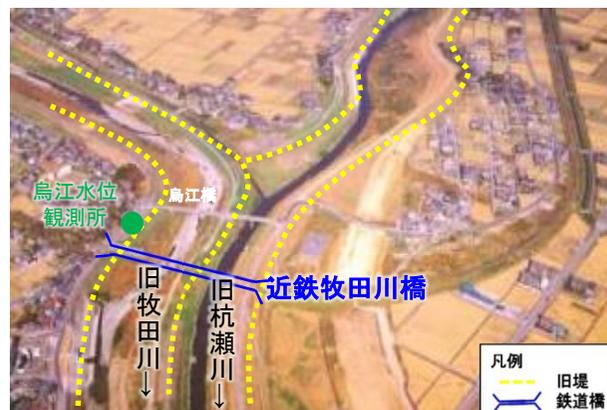
【事業前(平成2年度)】

- 揖斐川支川^{いびがわ}牧田川^{まきたがわ}では、令和6年8月台風第10号に伴う大雨により、関ヶ原雨量観測所^{せきがはら}において総雨量161mm（時間最大雨量37mm）を観測、烏江水位観測所において避難判断水位（7.30m）を超過する7.48mの水位を観測しました。
- 平成2年9月出水による被害を受け、これまでに特定構造物改築事業（近畿日本鉄道（現：養老鉄道）牧田川橋梁）【平成2年～平成13年度】等による河道拡幅工事を実施したことで、烏江地点において事業実施前に比べ約0.9mの水位を低下させ氾濫危険水位の超過を回避しました。

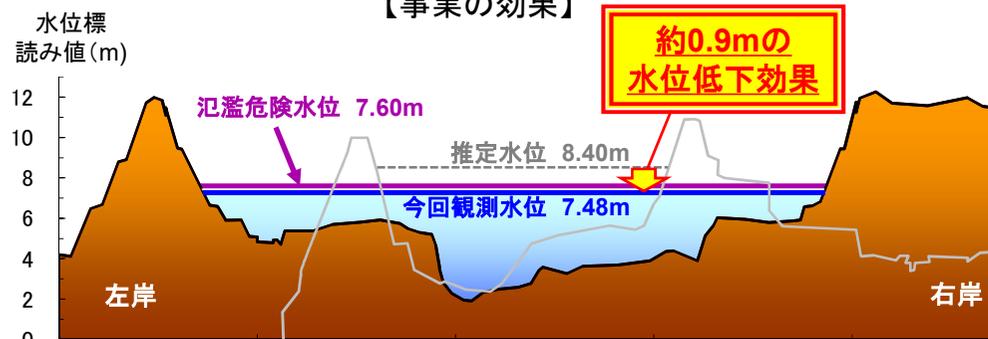
【事業の効果】

（緑線は河道拡幅前の河道断面：H2時点）

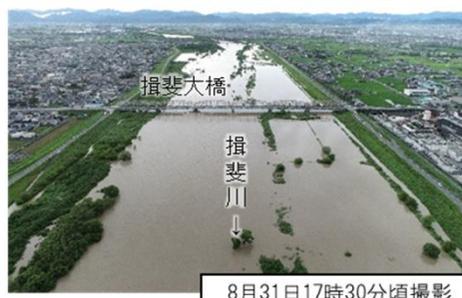
【万石地点（河口から40.6km）】

- ・ 台風第10号による大雨に伴い、徳山ダム・横山ダムでは連携した防災操作を実施しており、徳山ダムでは最大流入量約488m³/sすべてを調節（放流量0m³/s）、横山ダムでは最大流入量約445m³/sを約168m³/s調節し、2ダムで約1,140万m³を貯留しました。（バンテリンドームナゴヤ約6.7杯分）
- ・ 2ダムがない場合と比較して、揖斐川の揖斐川町岡島地点（河口から57.3km）では約1.1mの水位低下効果、大垣市万石地点（河口から40.6km）では約0.5mの水位低下効果があったものと推定されます。これにより岡島地点で水防団が河川の巡視及び状況に応じて水防対策を行う水位である出動水位の超過を回避しました。

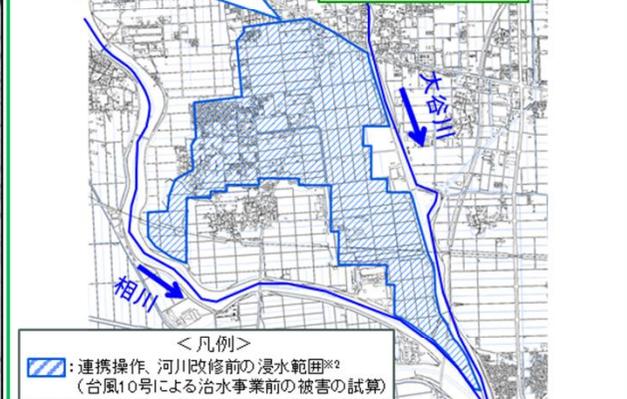
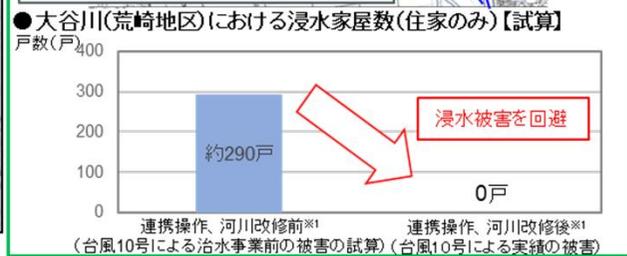
・令和6年台風第10号では、徳山ダム・横山ダムの連携した防災操作の実施により、支川杭瀬川の塩田橋で約0.08mの水位低下、支川大谷川の大谷川洗堰で約0.07mの水位低下、支川泥川の泥川水門下流で約0.07mの水位低下効果があり、さらに、泥川水門の整備等の河川改修と併せ泥川水門上流では約0.21mの水位低下効果があったものと試算しました。
 ・仮に、ダムの防災操作の実施や泥川水門の整備、大谷川洗堰の高上げができていなかった場合は、泥川、大谷川においてさらに長い時間浸水しており、かつ大谷川流域では約290戸の被害が生じていたと推定されます。

● 大谷川(荒崎地区)における外水氾濫による浸水実績と仮に整備がされていなかった場合に想定される浸水範囲

R6台風10号 試算 浸水面積: 約190ha
 R6台風10号 実績 浸水面積: 0ha

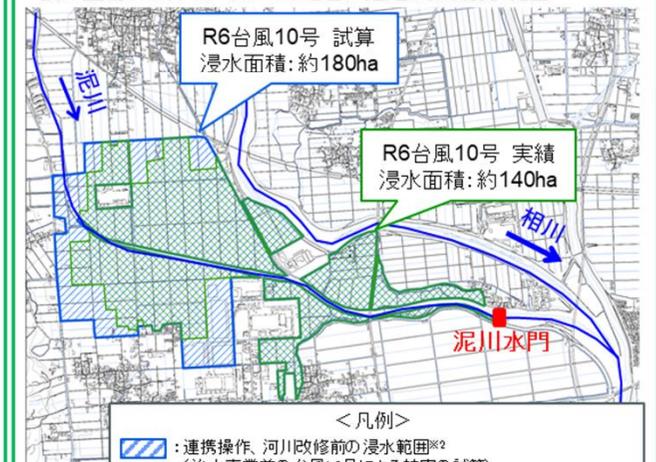
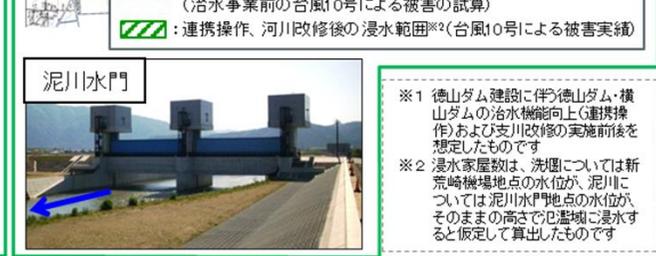
● 泥川における外水氾濫による浸水実績と仮に整備がされていなかった場合に想定される浸水範囲

R6台風10号 試算 浸水面積: 約180ha
 R6台風10号 実績 浸水面積: 約140ha

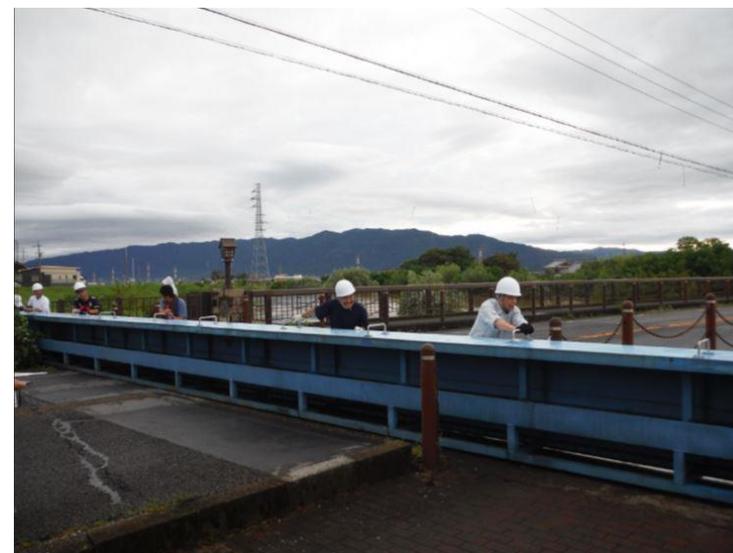
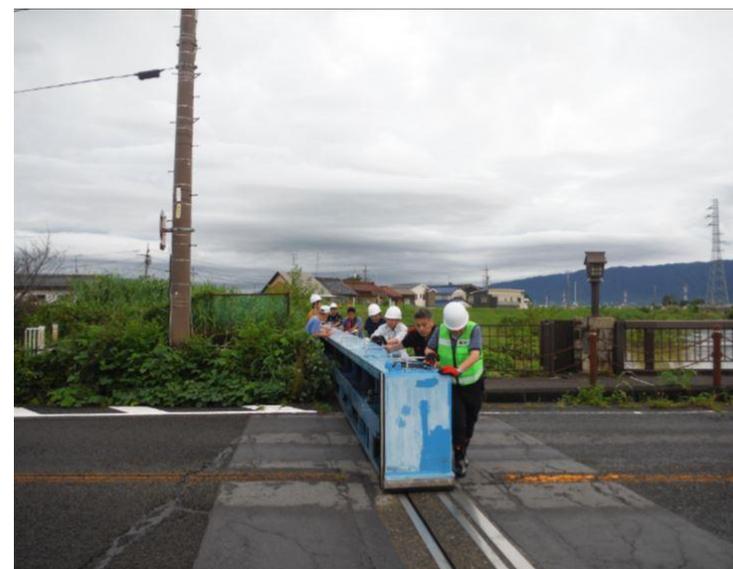
塩田橋陸閘の閉鎖状況

- 大垣市久瀬川町・静里町（杭瀬川）において、塩田橋陸閘を閉鎖し、浸水被害に備えました。
- また、大垣市や養老町にて消防団による河川巡視を実施し、堤防等に異常がないか確認しました。

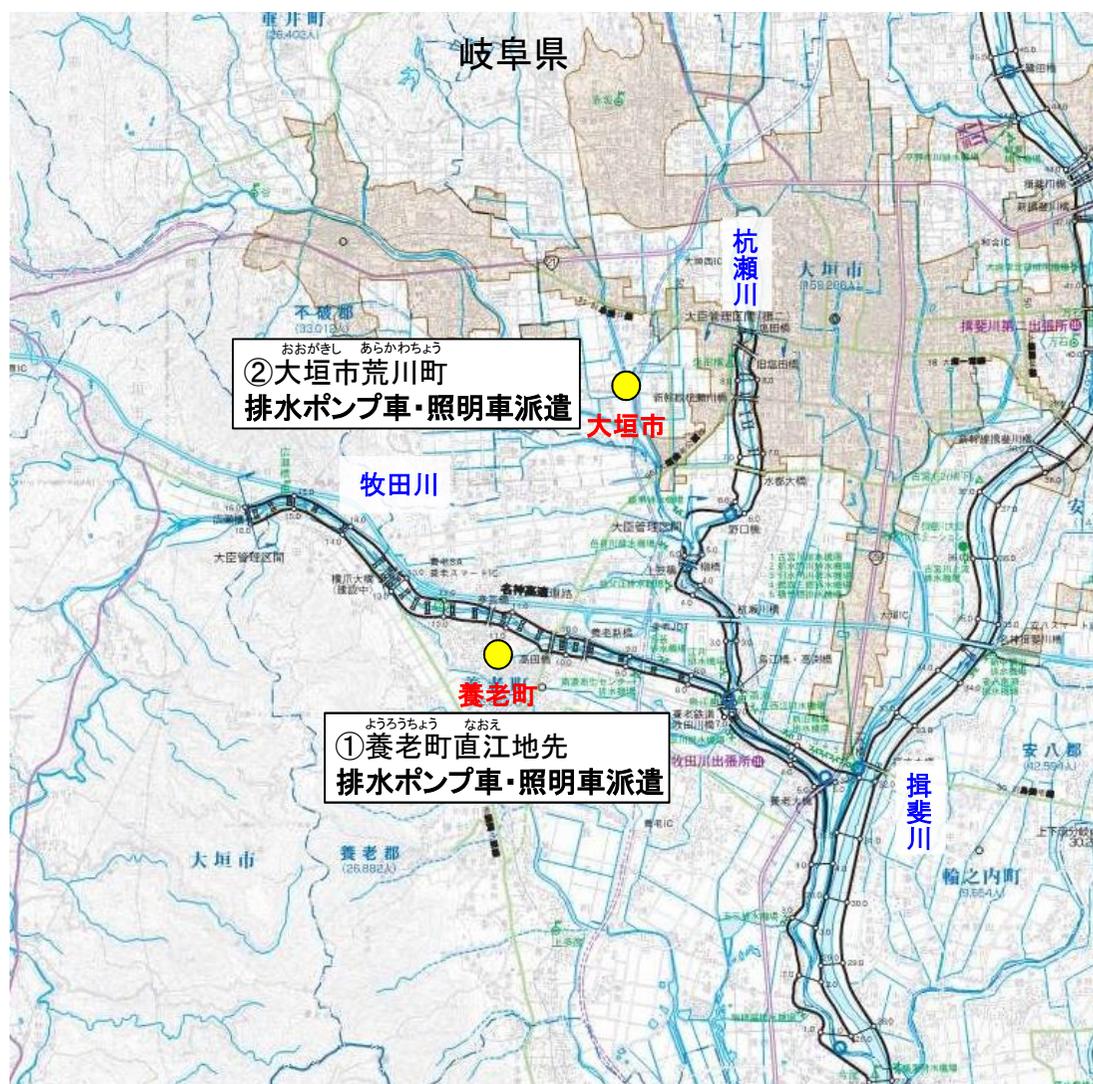
【位置図】

○ 養老町および大垣市の2箇所に排水ポンプ車等を派遣し、排水作業の支援を行いました。

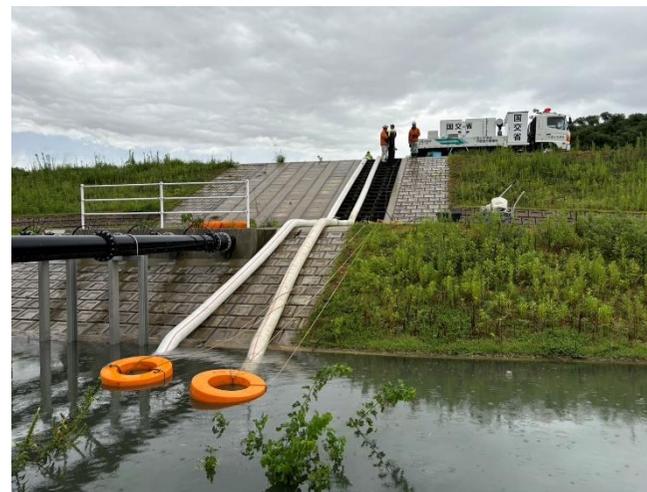
① 養老町

【排水状況】

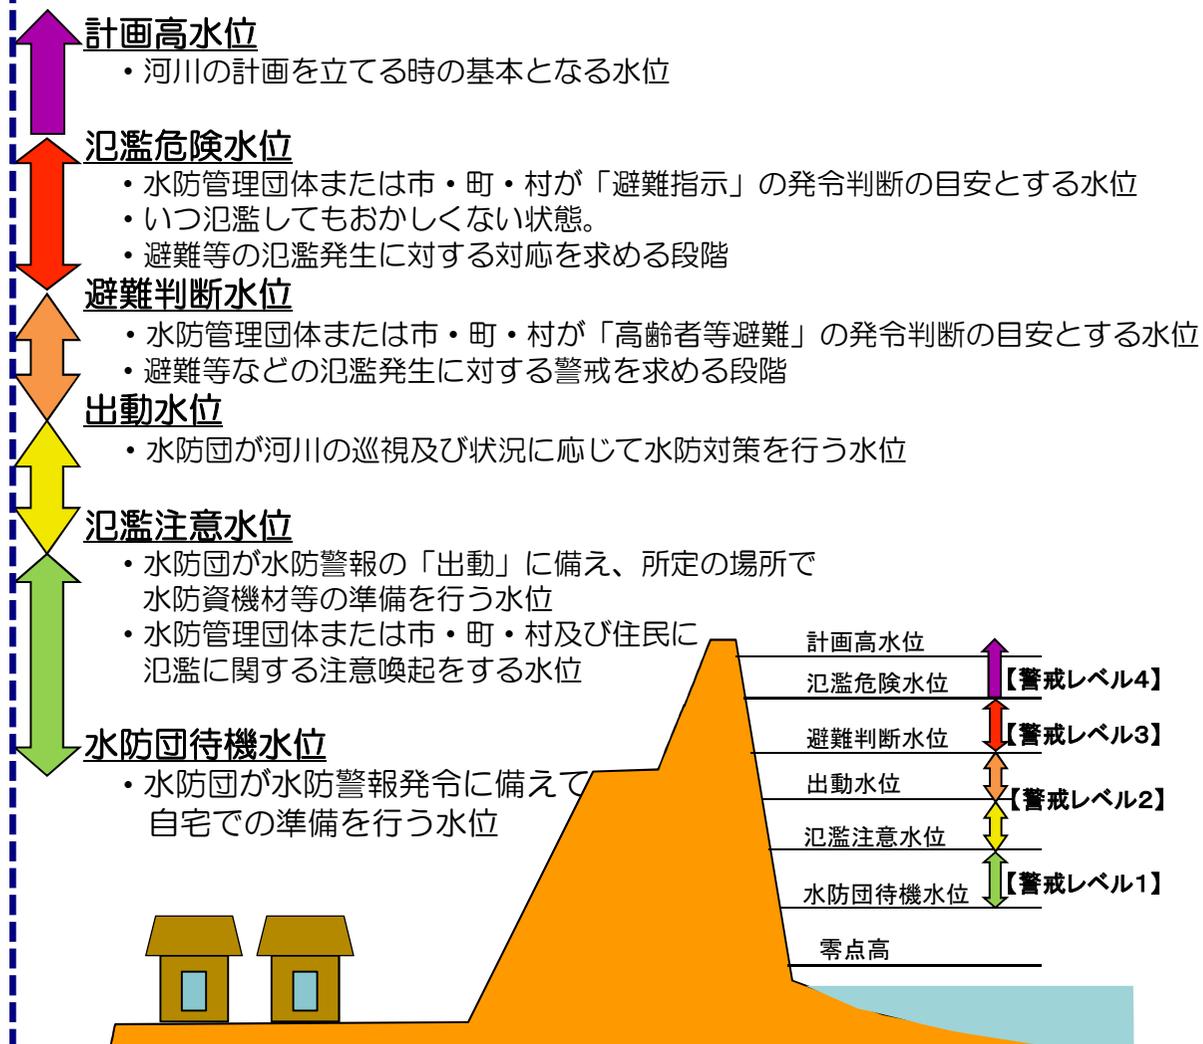
- 河川の水位は観測場所毎に決めた基準高さ[=零点（ゼロ点）]からの高さで表しています。
- 水位の高さによっていくつかの設定水位が定められており、その水位を超えた段階での対応が決められています。

○ 「河川水位観測所」の水位情報により洪水の危険度や避難判断の目安がわかります。
