第15回 木曾三川下流域自然再生検討会

【第14回自然再生検討会（及びその事前ヒアリング）における
主な指摘事項と対応方針】

令和5年1月

国土交通省 木曾川下流河川事務所

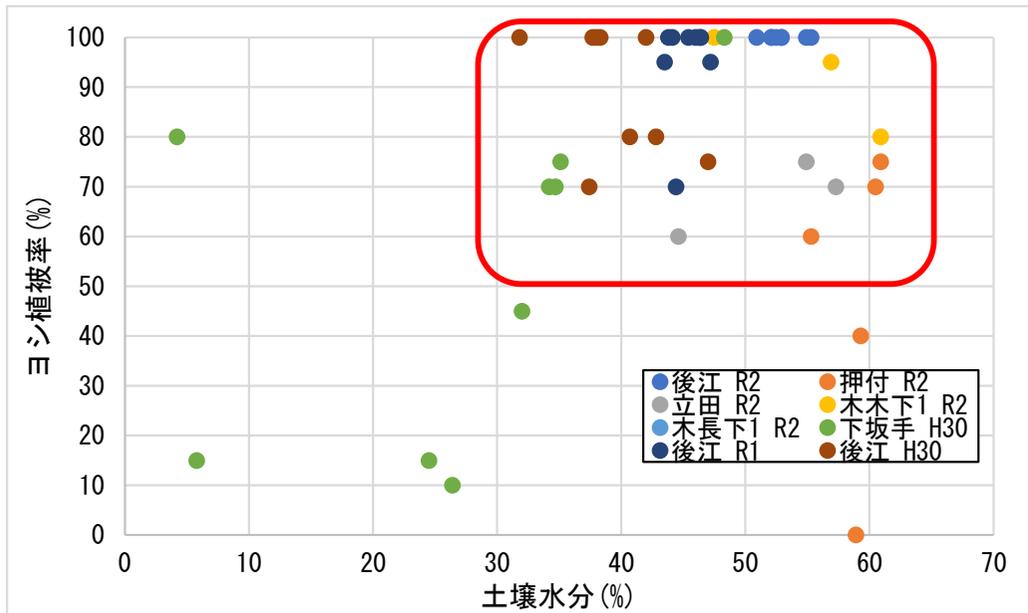
- ・平成30年度～令和2年度まで各コドラートの土壌水分を計測していたため、土壌水分とヨシの植被率を散布図で整理した。
- ・下坂手地区の一部のコドラートを除き、土壌水分が30%以上の箇所にヨシの調査箇所が集中している。
- ・今後は、調査時に参考値として土壌水分の計測を行い、土壌水分とヨシ植被率の関係性について、把握に努める。

※木長下1等、機器の測定範囲の上限を超過した値は除外した。

No.	項目	委員名	意見	対応方針	対応状況
1	ヨシ原	藤田 座長	冠水頻度と植被率の関係について、対照地区で得られた結果が一番無難な結果に見える。また、冠水頻度が低くても植被率が高い箇所は、土壌水分等が要因として考えられる。	土質の違い等により冠水頻度が低くても土壌水分が高くなり、ヨシの植被率が維持されている可能性は考えられる。過去のモニタリング調査時に取得された土壌水分データが一部あるため、考察を試みる。	■別紙①参照 土壌水分が計測された3年分の結果では、土壌水分が30%以上の箇所にヨシの生育箇所が集中している。今後はヨシ生育調査時に土壌水分の計測を行い、データが集積された際に改めて検討する。
2			ヨシ植栽基盤の高さは、自然再生計画書ではT.P.+0.8mとなっているが、実際にはそれより高く整備されている。経緯を確認しておいた方がよい。	施工時の完成図面等から整備状況の確認を行う。また、今後、整備を実施する際には自然再生計画書との整合を確認し、整備方法を検討していく。	■別紙①参照 別紙①にヨシ原再生箇所における整備時の地盤高を整理した。殆どのヨシ原整備は、自然再生計画書策定(H24)前に整備されており、自然再生計画書と整合性が取れていない状況であった。今後整備を進める際には、自然再生計画書との整合を確認し、整備を行う必要がある。
3			長良川ではプレジャーボート等の走行もあり、風による波浪と合わせて植栽基盤への影響は生じていると思われる。	波浪等による影響についても、植栽基盤の劣化の原因の一つとして考慮し、検討を進める。	■資料③の保全内容 ヨシ原について、プレジャーボート等の水面利用の影響への対応が必要であれば、維持管理や保全の観点から検討・対策していく。
4		萱場 委員	波浪等で浸食しているという問題はないか。波浪等の外力がヨシやヤナギの生育にどの程度の影響を及ぼしているのか検討が必要であると考えます。	これまでのモニタリング調査結果からは、波浪による影響の把握が難しい状況である。波浪等の外力による影響の把握については今後検討していく。	■今後の課題 波浪等の外力による影響の把握については、今後文献や研究資料等も踏まえ検討を進める。

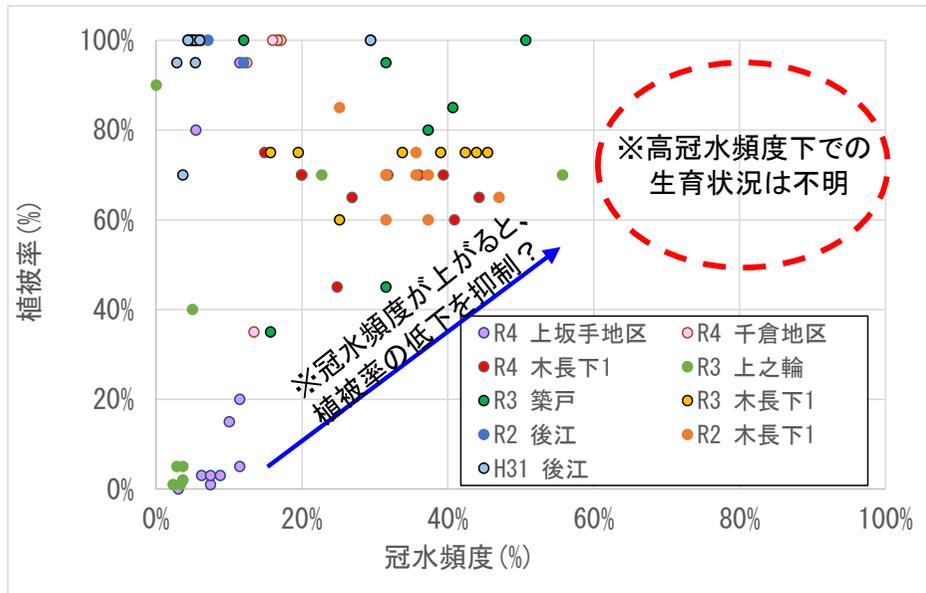
No.11への対応

- ・令和4年度までの調査結果を以下に整理した。
- ・令和4年度の調査結果においても、冠水頻度の低い上坂手地区では、ヨシの植被率が低い傾向にあり、冠水頻度が一定以上ある千倉地区ではヨシの植被率が40～80%程度である。
- ・対照地区(自然ヨシ原)は、過年度からT.P.1.3m以下であり、冠水頻度で表すと20～40%に集中している。
- ・なお、対照地区の木長下1(R4年度)では、オギ群落の平均地盤高が1.423m(冠水頻度10%)、ヤナギ群落が1.444m(冠水頻度9%)であった。

5			ヨシ原整備箇所は堆積よりむしろ波浪等で浸食傾向のようである。ヤナギの方が波浪に対する抵抗性があり、ヨシの植被率が低下するのではないかと。また、冠水頻度が上がるとヨシの植被率が上昇傾向にあるとのことだが、冠水頻度が50%を上回ってくると、波浪等での浸食や流出等により植被率が下がることも考えられる。今後のモニタリングでは、その点にも留意して行っていくとよい。	地盤高測量はH31年から開始しており、経年的な変化を把握するには情報が不足している状況である。また、今後は、モニタリングを継続し、冠水頻度とヨシやヤナギ等の関係を整理した上で、対策を検討していく。	■別紙②参照(R5年時に対応予定) 冠水頻度の算出基準となる地盤高の計測がR5年度で一巡するため、その時点で改めて冠水頻度と植被率の関係を検討する。
6			施工当時と比べ、現在は冠水頻度がどの程度変化しているのか。施工当時の冠水頻度の変遷を整理しないと将来的な予測・検討は難しいと考える。	現時点では、経年的な地盤高の情報が不足しているため、施工当時と現在で冠水頻度がどのように変化したか整理を進めていく。	
7		関口 委員	ヨシ原再生箇所モニタリング調査を継続するのであれば、調査時に確認されたヤナギ類を除去し続けられれば、ヨシ原再生箇所の再整備等しなくても樹木侵入を抑制できるのではないかと。整備のためのコストも抑えることができると考えられる。	各整備箇所において、モニタリング調査を必ず毎年実施する訳ではなく、また、維持管理で対応出来る範囲にも限りがあることが想定される。維持管理の手法については、保全の考え方と合わせて検討を進めていきたい。	■R5年度に対応 再生箇所の維持管理手法は、自然再生計画の見直しの際に、ヨシ原の環境改善や保全検討の中で整理を行う予定である。

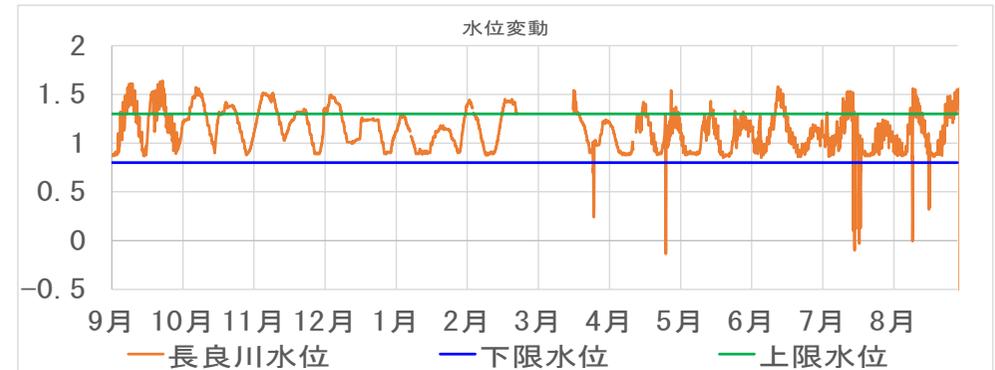
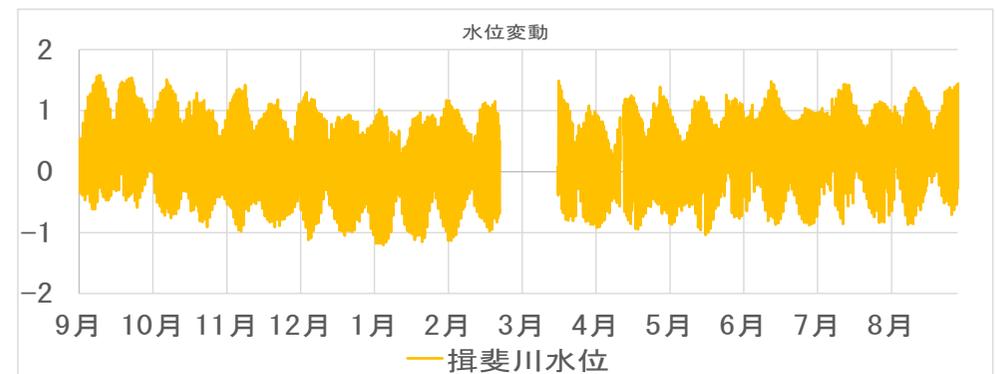
- ・長良川11k付近における水位変動を整理した。
- ・水門操作時にT.P.0.8mを下回る以外は概ね、T.P.0.8～1.3mであった。
※過去10年分を参照し、概ね同様の傾向であることを確認した。
- ・長良川と揖斐川では水位変動パターンが異なっていた。

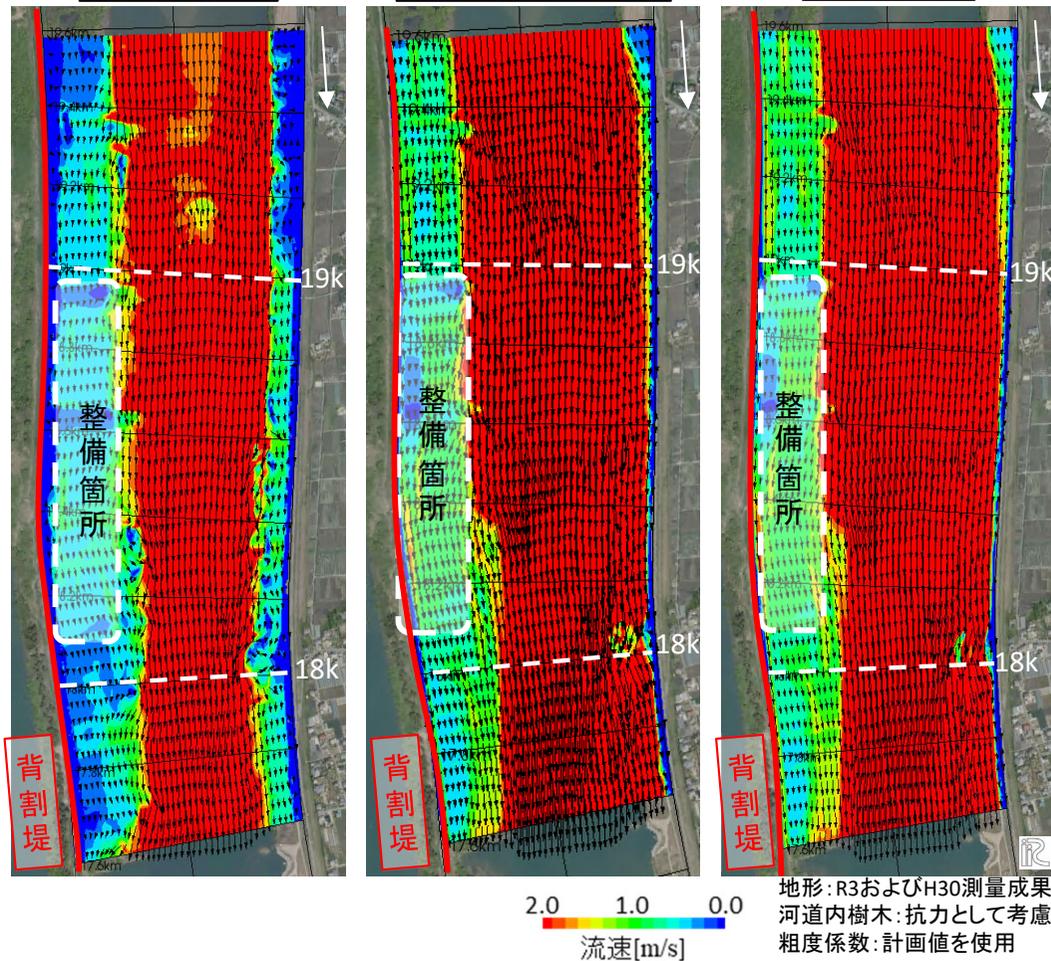
- ・年最大流量($5,760\text{m}^3/\text{s}$)および至近10年の最大流量($11,540\text{m}^3/\text{s}$)、計画流量($13,500\text{m}^3/\text{s}$)における樹木伐採を考慮した平面流況計算を行った。
- ・いずれのケースでも、流心は左岸寄りとなり、背割堤へ向かうような横断方向の顕著な流れは発生しないものと考えられた。

年最大流量

至近10年最大流量

計画流量

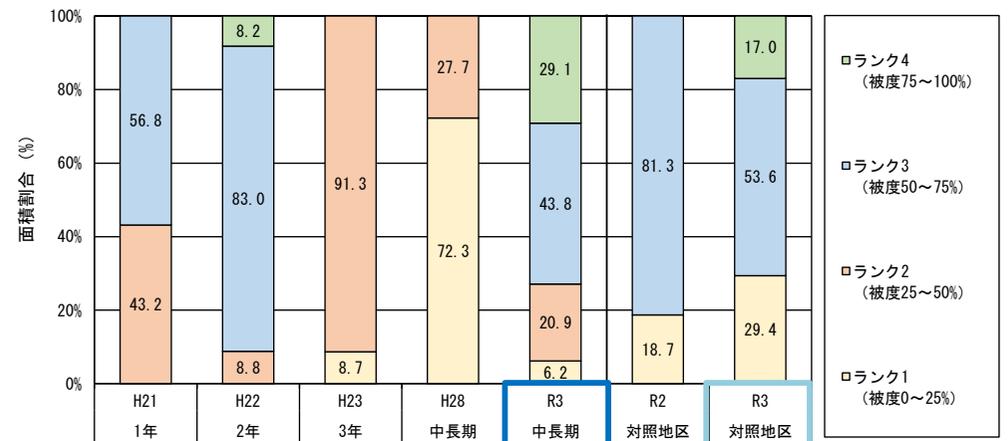
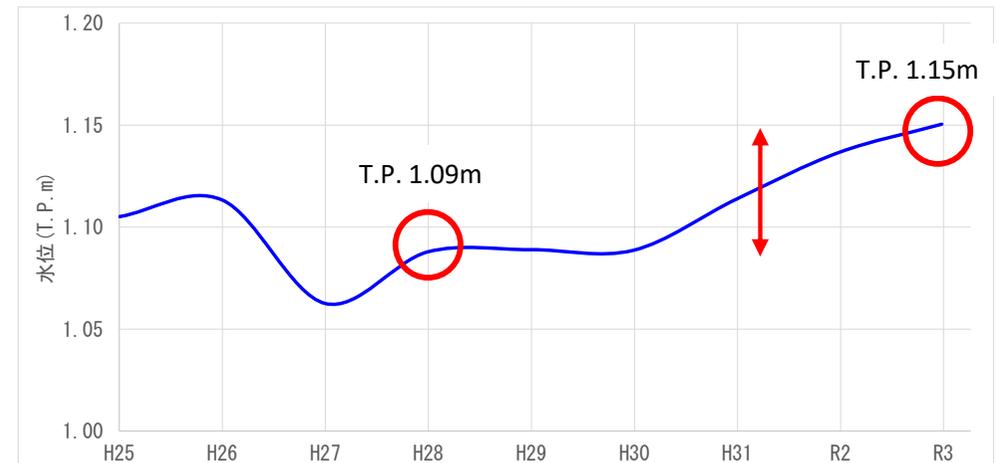
- ・築戸地区では、オギが優占した年(平成28年度)よりヨシが優占した年(令和3年度)で年間平均水位が5cm程度高い。
- ・今後、他の中長期モニタリングを実施している地区でも同様な状況が生じていないか整理を進める。

※水位の集計は前年9月1日～8月31日で1年とした。
