# 第17回 木曽三川下流域自然再生検討会

## 自然再生実施箇所の検討について

令和7年1月

国土交通省 木曽川下流河川事務所

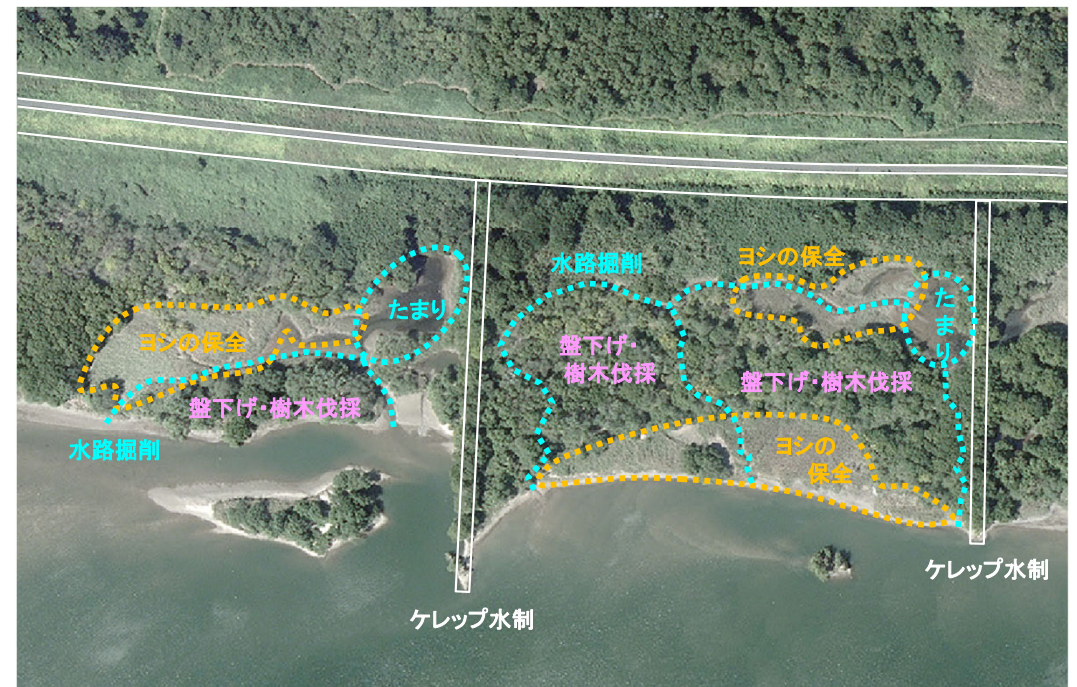
図 ワンド等の再生イメージ（地盤切り下げ）

樹木伐開及び掘削を行うことにより、冠水頻度を改善してワンド等を再生する。

水路は画一的な形状にはせず、傾斜の緩やかな水際を創出する。

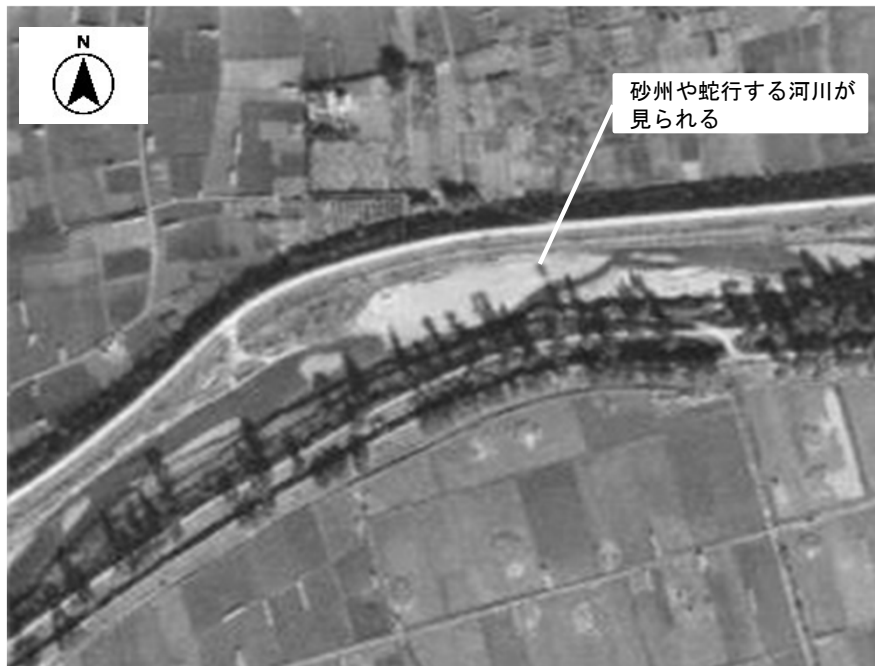
図 昭和30年頃の肱江川

かつての多度川や肱江川には、砂州の周辺にヨシ原が分布し、蛇行する緩流等の多様な環境が形成され、それらの環境を利用する様々な魚類が生息していた。しかし、過去の河川改修に加えて、河川流量や供給土砂量の減少等により、砂州が縮小している。加えて、残存している砂州上に植物が侵入することにより裸地面積が減少している。

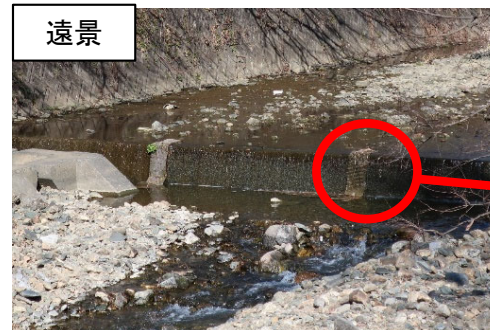
簡易対策のイメージ図

支川や堤内水域において落差のある箇所へは、簡易的な施工も行いつつ支川・堤内水域における落差を解消する。

また、河川改修工事を行う際には、生物の生息・生育・繁殖空間及び移動経路となる空隙や凹凸、河岸形状等が確保できるような整備を検討、実施することで、河川環境の保全・創出を図る。

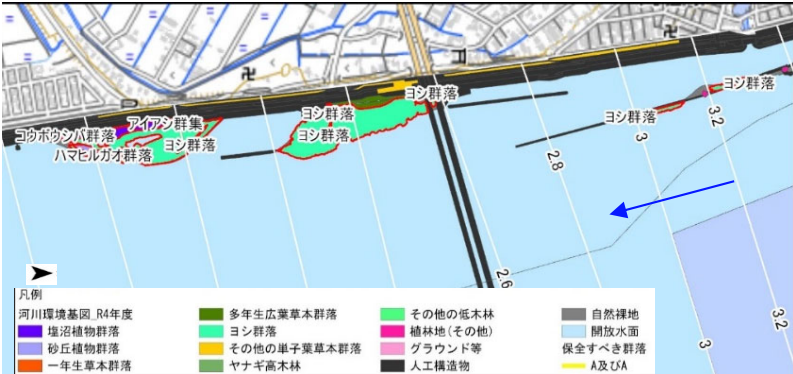
| 距離標 | 水際8区分での整理結果 | 河川環境管理シートでの評価結果 | 現地での確認状況 |
|---|---|---|---|
| 揖斐川右岸<br>1.0～3.0k | <b>■保全区間</b><br>過去から良好な水際環境<br>が存在する区間 | 揖斐川右岸セグメント3区間を通<br>しての評価値の最大が5に対して、<br>当該区間の評価値は3～5であり、<br>比較的良好な環境があるという評<br>価。 | 自然ヨシ原や干潟、保全群落が続<br>続して分布する区間であり、劣化傾<br>向の箇所が多くみられる。<br>・1.2k付近は水制工間に養浜されて<br>いる<br>・2.0付近はヨシ群落及びアイアシ<br>群落が広がる。周辺ではミサゴの<br>とりも確認された。 |
| <div><p>揖斐川右岸1.0～3.0kでの植生図</p></div> <div><p>ミサゴの確認</p><p>アイアシ群落、ヨシ群落の確認</p></div> | | | |

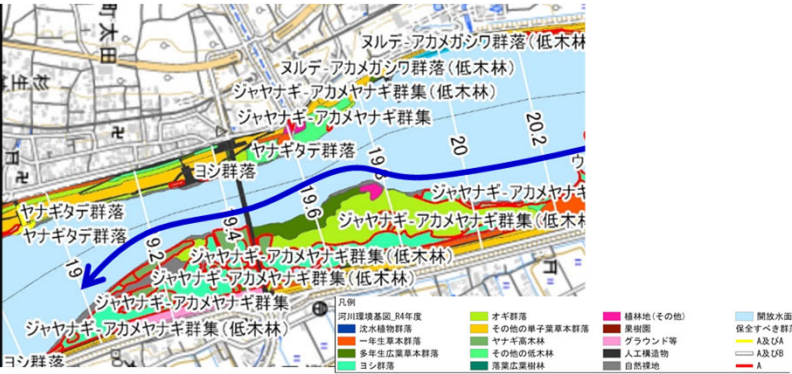
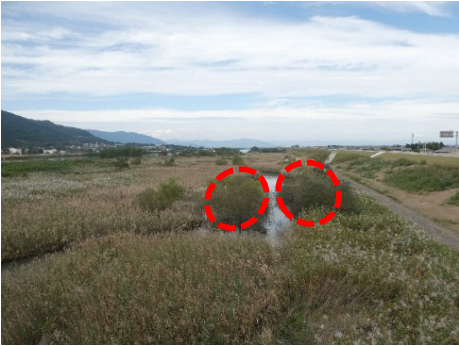
| 距離標 | 水際8区分での整理結果 | 河川環境管理シートでの評価結果 | 現地での確認状況 |
|---|---|---|---|
| 揖斐川左岸<br>19.0～<br>20.0k | <b>■監視区間</b><br>過去にあった良好な水際環境<br>が消失傾向にある区間（一部良<br>好な水際環境の区間を含む） | 揖斐川左岸セグメント2-2区間を<br>通しての評価値の最大が6に対し<br>て、当該区間の評価値は6であり、<br>良好な環境があるという評価。 | 自然ヨシ原、保全群落が続いて分布する区間であるが、劣化傾向の<br>箇所がみられた。<br>・ワンドがあり、その周辺にヨシ・オギ・ススキ・ササ類等の草本が繁<br>茂する一方で、ヨシ原内が一部樹林化、セイタカアワダチソウ等も<br>まわって生育が確認されている。 |
| <div><p>揖斐川左岸19.0～20.0kでの植生図</p></div> <div><p>ヨシ原群落内にヤナギ群落の侵入を確認(揖斐川左岸19.0～20.0k)</p></div> | | | |

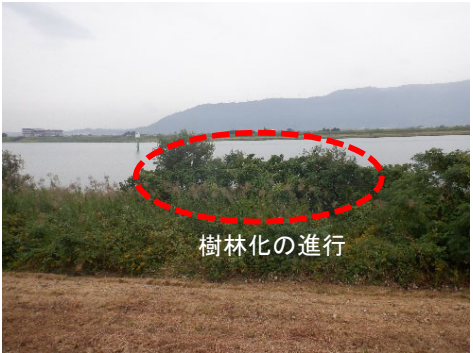
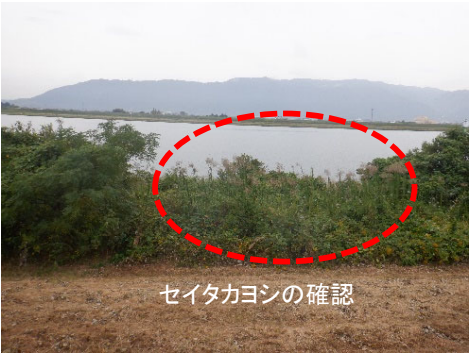
### 長良川左岸16.4～17.0k現地踏査結果

- ・ 水際に一部ヨシの生育が確認された。
- ・ 樹林化傾向が確認される。

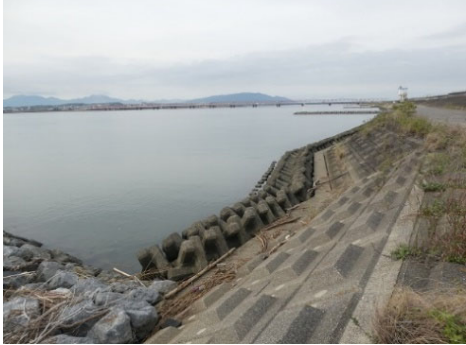
1.65k水制上流

- ・ 現地踏査では、水制工間に干潟は確認できていない。
- ・ 整備後、中下流部では干潟が形成されておらず、上流部は短期3年から中長期にかけて土砂が流出し、干潟が消失した（H30年モニタリング結果）。

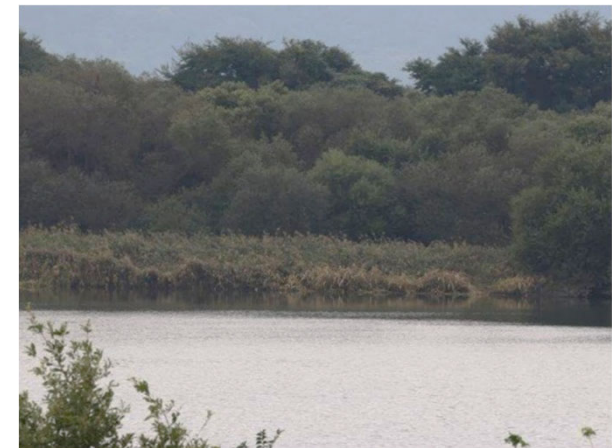
- ・水際は整備箇所から19.6kまでヨシが水際に生育、一部でまとまった樹林が走っている。

水際にヨシの生育を一部確認(木曽川右岸19.6k付近)

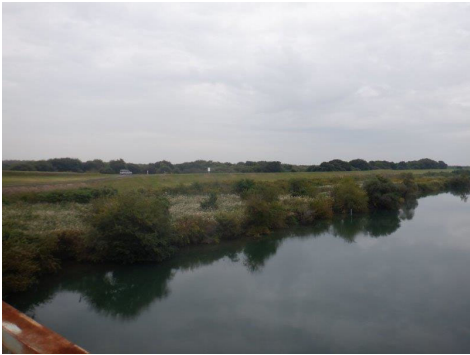
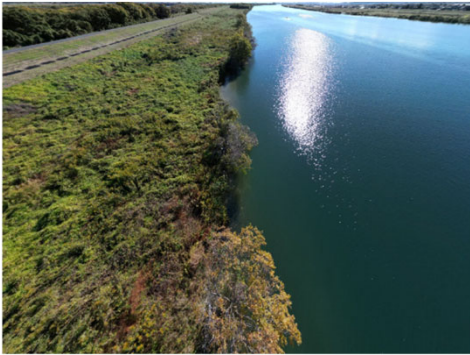
- ・ 樹林化傾向が確認される。
- ・ セイタカヨシが繁茂している中で、水際に一部ヨシの生育が確認された。

水際にヨシの生育を一部確認(長良川右岸22.0k付近)

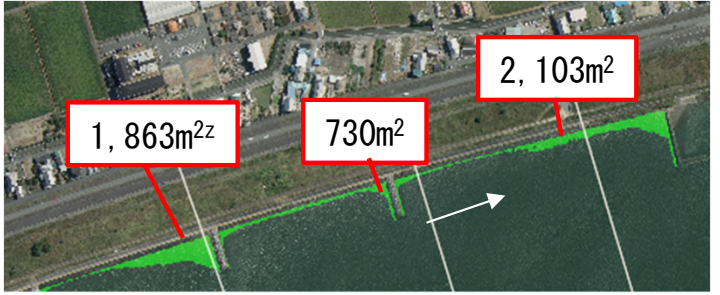
| 重点メニュー | 現況値・目標値の算定方法 | 目標値の設定イメージ |
|---|---|---|
| 干潟(追加対策) | 自然再生実施箇所の選定結果及び事業期間、事業費を踏まえて整備箇所を選定し、整備目標面積を設定。<br>なお、面積算定には三次元点群測量データを活用する。 | |

- ✓ 定量目標は各河川の重点メニューごとに設定する。設定方法として、干潟・浅場再生箇所及びヨシ原(再生・追加対策)箇所では、整備箇所における面積の増加量を用いる形とした。ワンド再生箇所及び良好な湛水環境の整備箇所では、単純な面積増加での評価が難しいため、箇所数を用いる形とした。

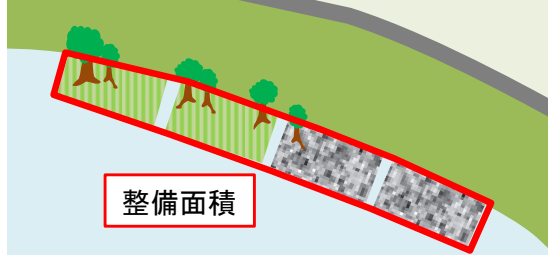
| 重点メニュー | 現況値・目標値の算定方法 | 目標値の設定イメージ |
|---|---|---|
| ヨシ原(追加対策) | 自然再生実施箇所の選定結果及び事業期間、事業費を踏まえて整備箇所を選定し、ヨシ原の整備目標面積を設定。<br>なお、面積算定には河川水辺の国勢調査(環境基図)を活用する。 | |

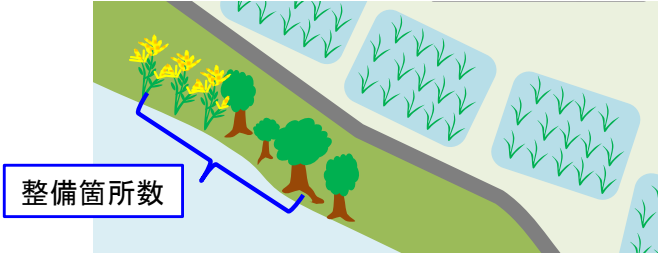
| 重点メニュー | 現況値・目標値の算定方法 | 目標値の設定イメージ |
|---|---|---|
| 良好な湛水環境の整備 | 自然再生実施箇所の選定結果及び事業期間、事業費を踏まえて整備箇所を選定し、整備目標箇所数を設定。 | |
