中部地方整備局

訪日外国人レンタカーピンポイント事故対策に着手

～ 中部国際空港を中心とする地域で社会実験を実施 ～

外国人レンタカー事故対策の社会実験の概要

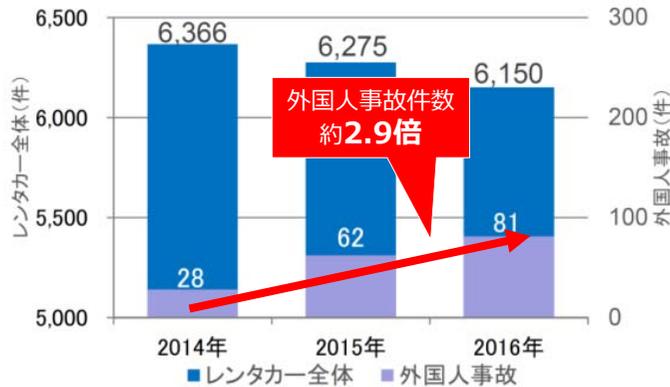
■レンタカーの死傷事故件数の推移(全国)

出典：(公財) 交通事故総合分析センター

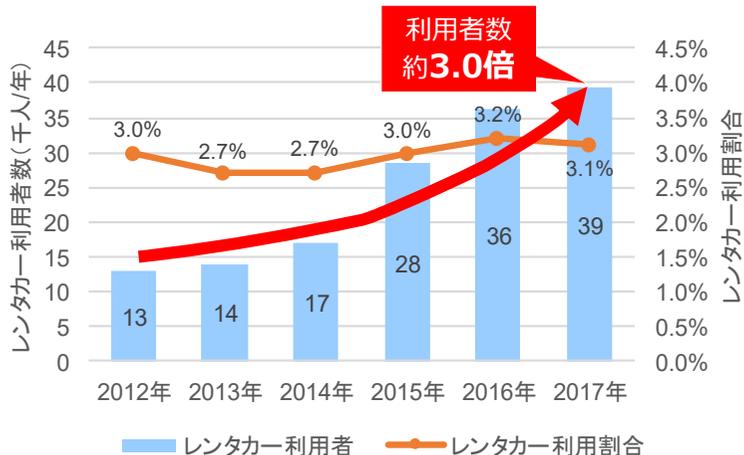
■中部国際空港におけるレンタカー利用者の推移

出典：国際航空旅客動態調査（航空局）における年間外国人旅客数の推計値

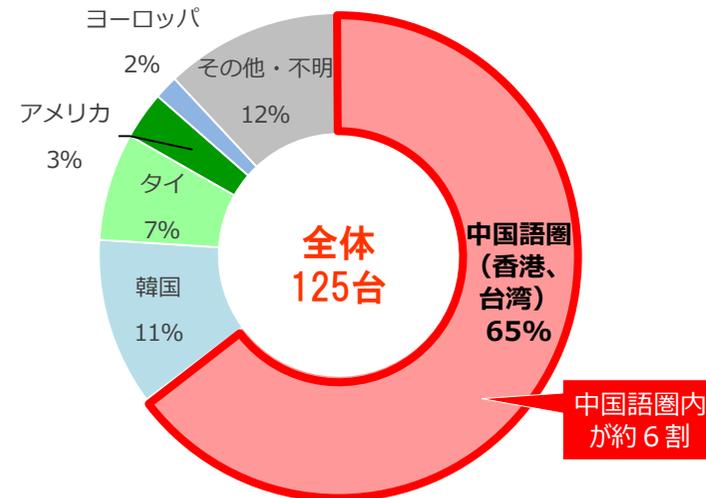
■収集データの居住地内訳

対象	中部国際空港のレンタカー訪日外国人利用者
使用データ	ETC2.0プローブデータ
期間	2018年2月～2019年8月
サンプル数	125台

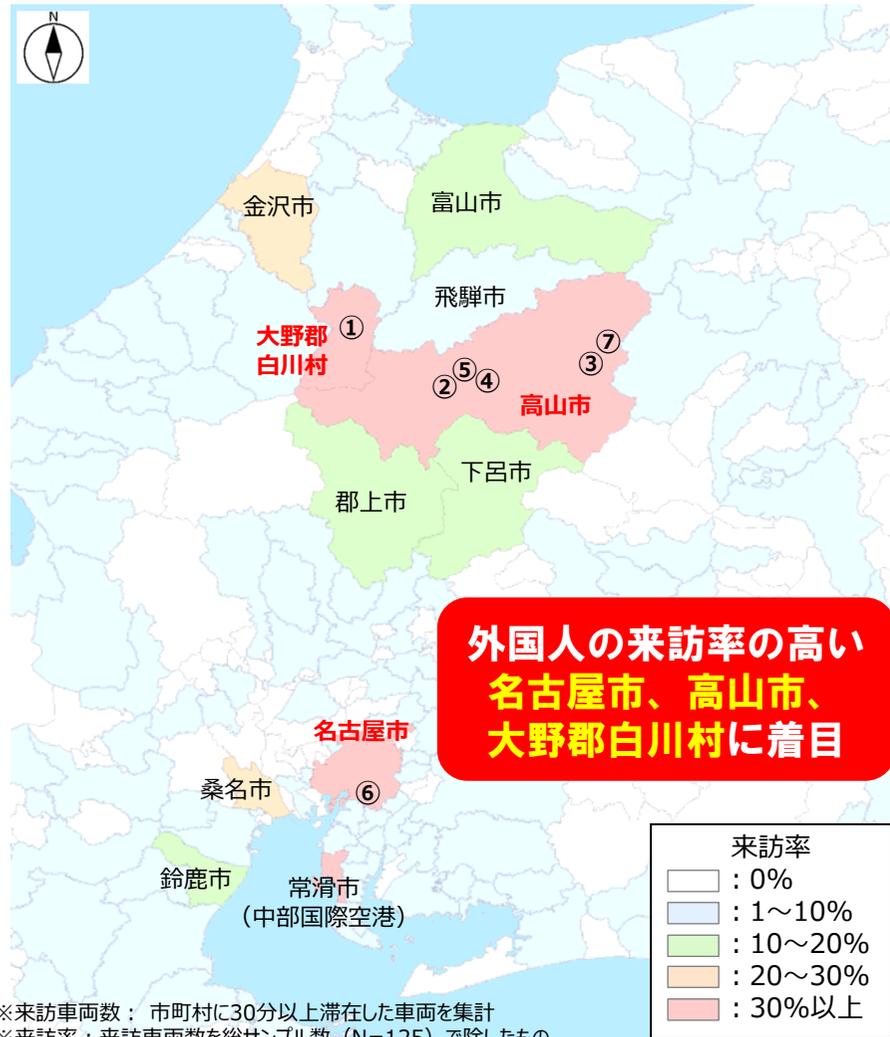
■外国人レンタカー利用者の市町村別来訪率

○訪日外国人観光客の来訪率の高い市町村に着目し、主要地方道や一般県道を含めた道路を対象に箇所抽出を実施し、外国人と日本人の差(急減速発生頻度差)と外国人の挙動(急減速発生回数・発生頻度)の点数化を行い、総合得点で優先順位を決定。

※来訪車両数：市町村に30分以上滞在した車両を集計
 ※来訪率：来訪車両数を総サンプル数(N=125)で除したもの
 ※常滑市は、空港の発着地であるため除外

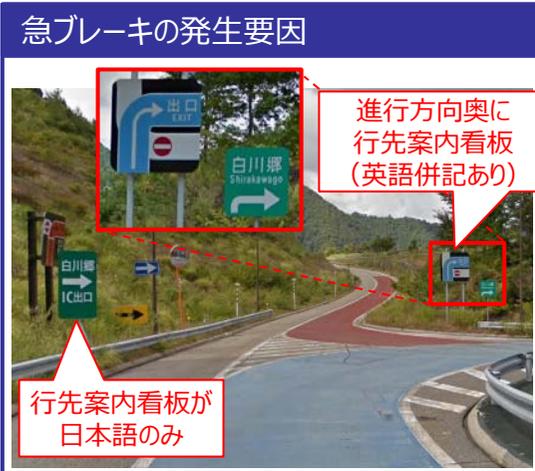
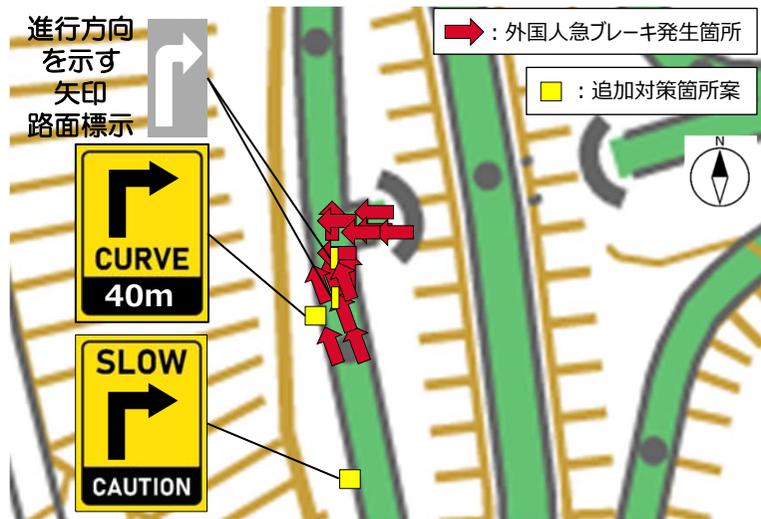
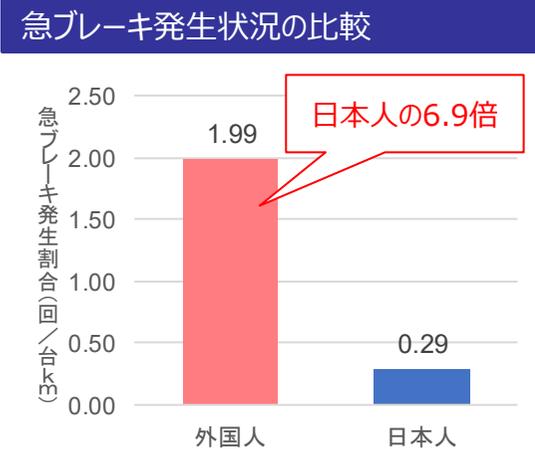
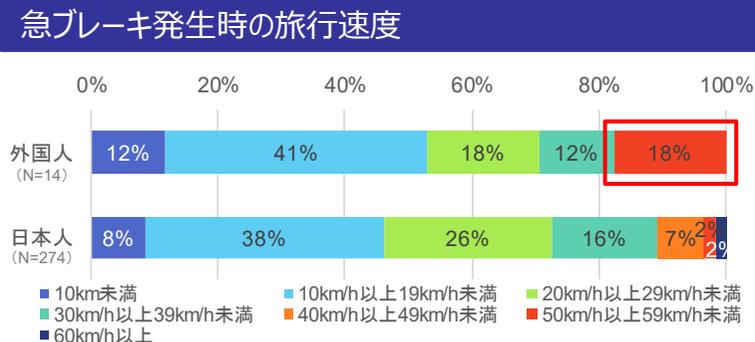
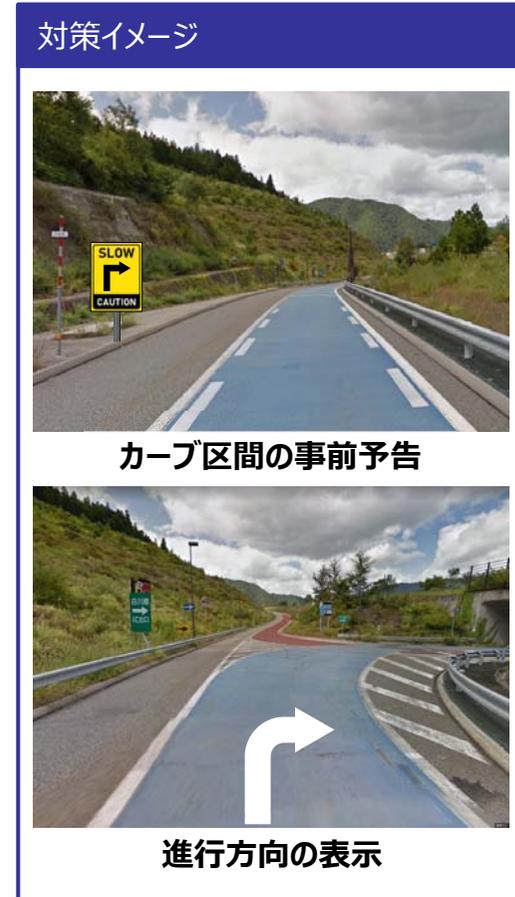
東海北陸道白川郷ICにおける急減速発生状況と対策案

【状況】平面Y型の交差点で外国人の急減速が発生。

【要因】既設看板が日本語(一部英語併記あり)のため、平面Y型の交差点で進行方向がわかりにくい箇所であるが、外国人ドライバーによる速度超過に伴う急ブレーキが発生と想定。

【対策】ピクトグラムと英語表記を用いた注意喚起看板を設置(カーブがあることを示し、速度を抑制するように注意)。

進行方向を示す矢印路面標示を設置し、進行方向を表示。

※「CURVE」看板: 屈曲部端より手前40m(設計速度40km/hの制動停止距離)に設置
 ※「SLOW」看板: 「CURVE」看板の手前40mに設置
 ※路面標示の設置位置については、現場状況に応じ設置位置を決定
 ※ONランプ側については、日本語看板設置の効果を確認後、追加対策の必要性を検討

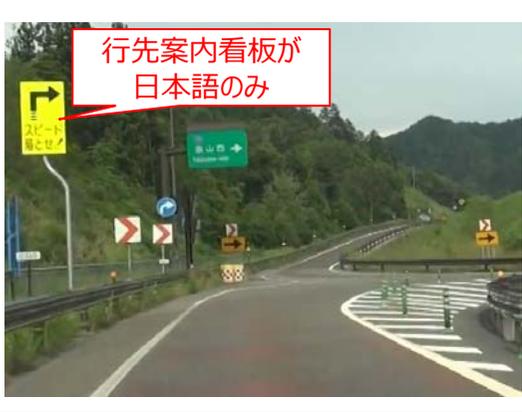
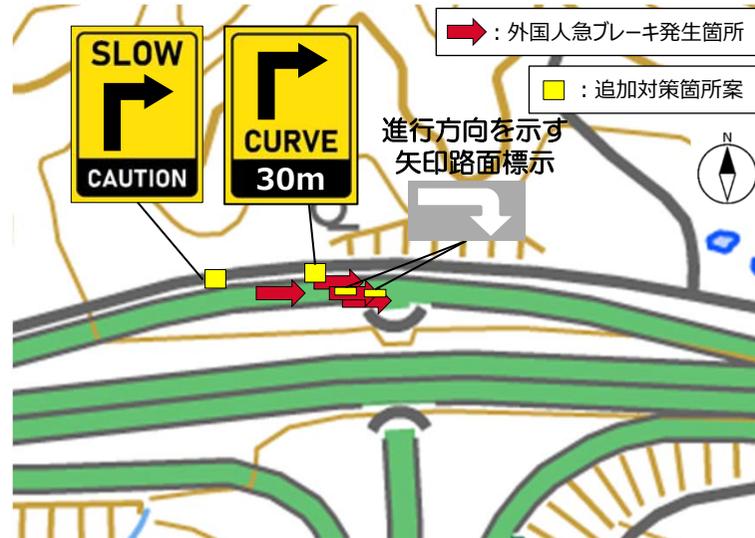
急ブレーキの発生要因

【状況】平面Y型の交差点で外国人の急減速が発生。

【要因】既設看板が日本語(一部英語併記あり)のため、**平面Y型の交差点で進行方向がわかりにくい箇所**であるが、外国人ドライバーによる**速度超過に伴う急ブレーキ**が発生と想定。

【対策】ピクトグラムと英語表記を用いた**注意喚起看板**を設置(カーブがあることを示し、**速度を抑制**するように注意)。
進行方向を示す**矢印路面標示**を設置し、**進行方向を表示**。

※「CURVE」看板：屈曲部端より手前30m(設計速度30km/hの制動停止距離)に設置
 ※「SLOW」看板：「CURVE」看板の手前30mに設置
 ※路面標示の設置位置については、現場状況に応じ設置位置を決定

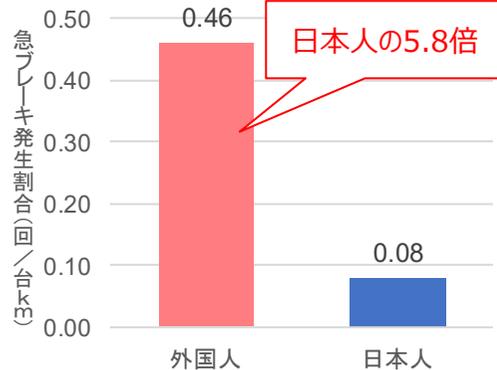
急ブレーキ発生状況の比較

出典：【外国人】特定プローブデータ(2018年2月~2019年8月)
 【日本人】一般プローブデータ(2018年4月~2019年3月休日)

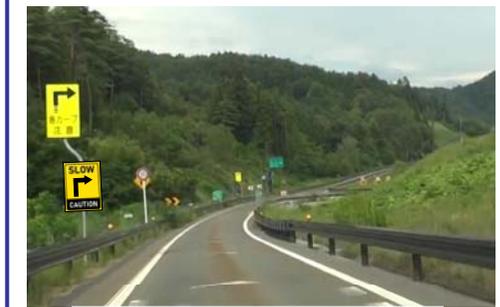
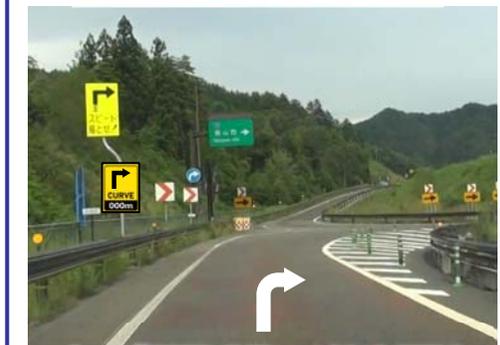
対策イメージ

カーブ区間の事前予告

カーブ区間手前での速度抑制
進行方向の表示

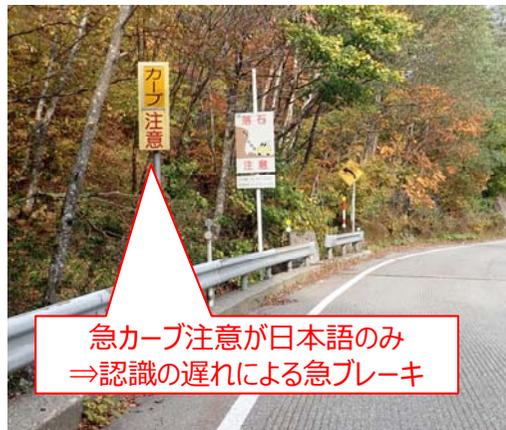
急ブレーキの発生要因

【要因】既設の「カーブ注意」の看板が日本語であるため、**カーブの認識が遅れて**急ブレーキがカーブ直前となっていると想定。また、外国人ドライバーの**速度超過**が発生。

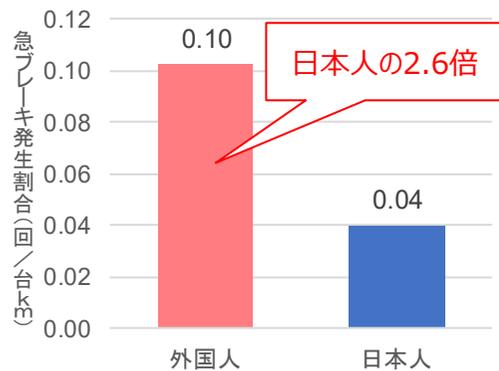
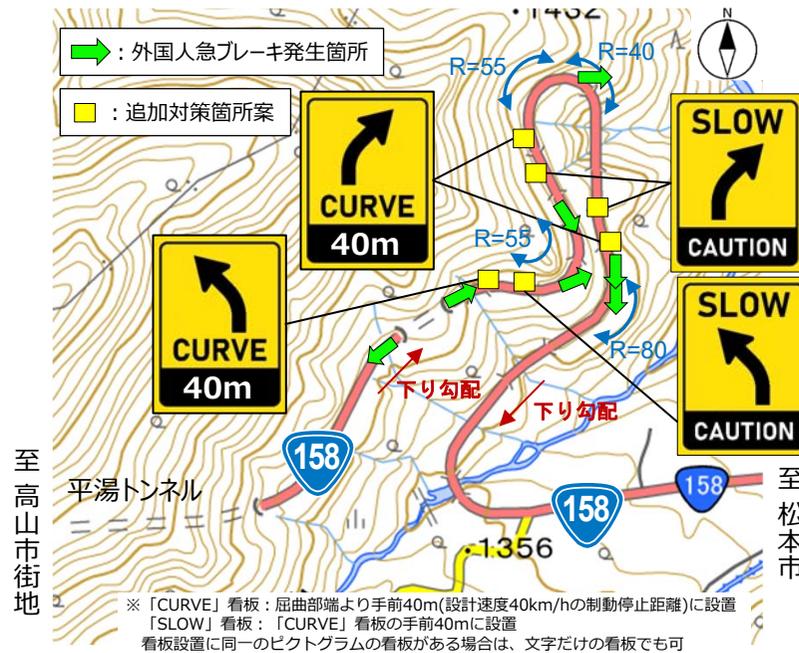
急ブレーキ発生状況の比較

【状況】カーブ区間での外国人の急ブレーキが発生。

出典：【外国人】特定プローブデータ（2018年2月～2019年8月）
【日本人】一般プローブデータ（2018年4月～2019年3月休日）

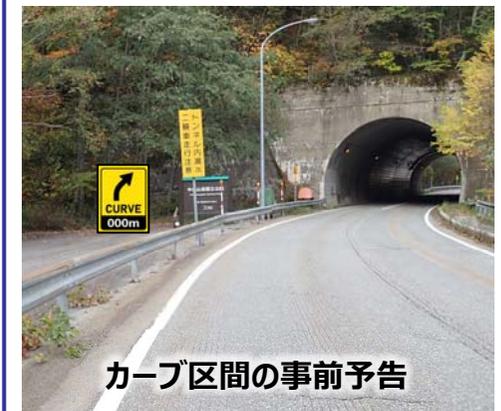
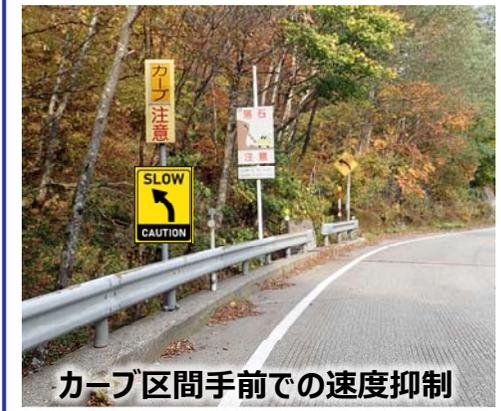
対策イメージ

【対策】ピクトグラムと英語表記を用いた、夜間でも視認できる**注意喚起看板**を設置（カーブがあることを示し、**速度を抑制**するように注意）。

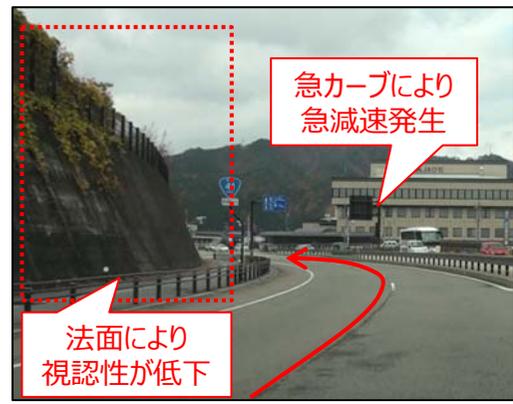
急ブレーキの発生要因

【要因】法面により視認性が低下し、急カーブの先にある**信号交差点の確認が遅れて急減速が生じている**と想定。また、外国人ドライバーの**速度超過**が発生。

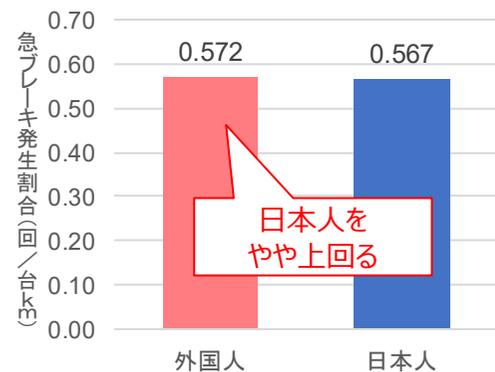
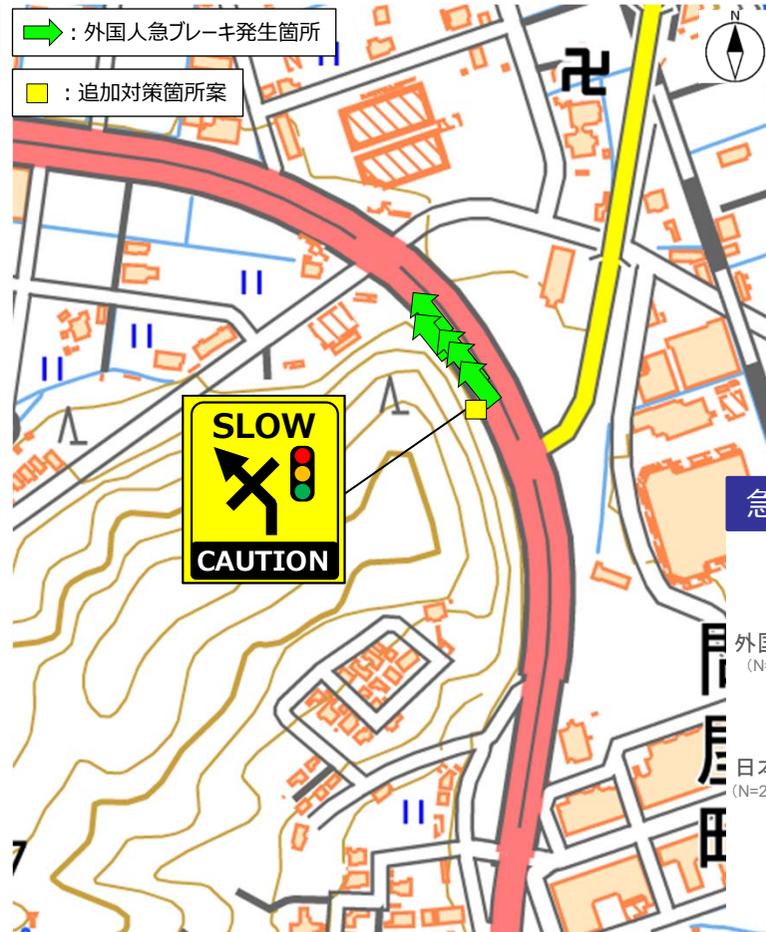
急ブレーキ発生状況の比較

【状況】交差点に近い位置で外国人の急減速が発生。

出典：【外国人】特定プローブデータ（2018年2月～2019年8月）
 【日本人】一般プローブデータ（2018年4月～2019年3月休日）

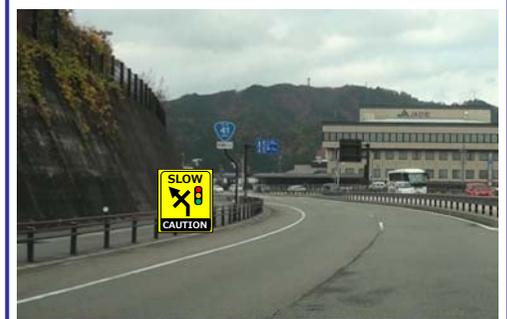
対策イメージ

【対策】ピクトグラムと英語表記を用いた**注意喚起看板**を設置（信号交差点があることを示し、**速度を抑制**するように注意）。

交差点手前での速度抑制

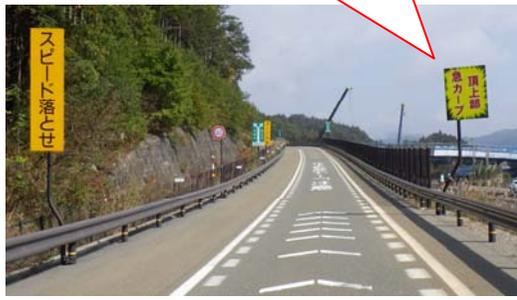
急ブレーキの発生要因

【状況】オフランプ部のカーブ区間で外国人の急ブレーキが発生。
 【要因】既設の「頂上部急カーブ」「スピード落せ」などの看板が日本語であるため、**カーブの認識が遅れて急ブレーキがカーブ直前**となっていると想定。また、**上り勾配の後、下り勾配カーブ**となっており、道路線形の認識が遅れ、運転操作にタイムラグが出やすい状況。
 【対策】ピクトグラムと英語表記を用いた**注意喚起看板**を設置(カーブがあることを示し、**速度を抑制**するように注意)。

急カーブ注意が日本語のみ
 ⇒認識の遅れによる急ブレーキ

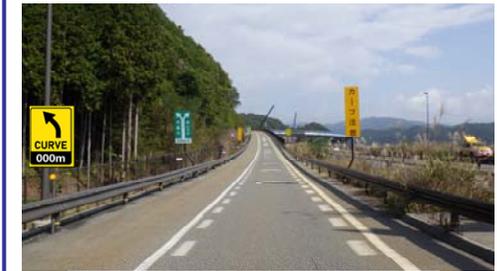
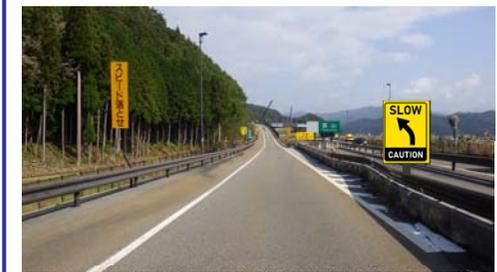
対策イメージ

カーブ区間の事前予告

カーブ区間手前での速度抑制

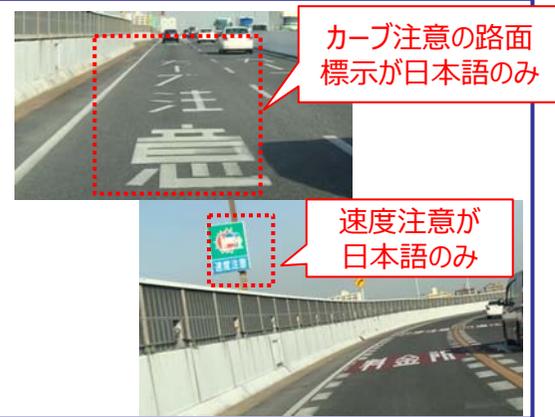
急ブレーキの発生要因

【要因】既設の「カーブ注意」の路面標示や「速度注意」の看板が日本語であるため、**カーブの認識が遅れて急減速がカーブ直前**となっていると想定。また、外国人ドライバーの**速度超過**が発生。

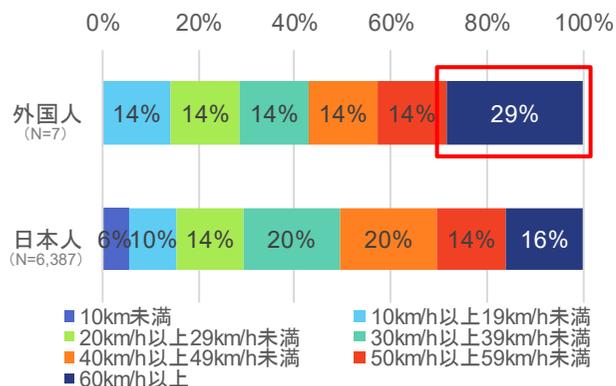
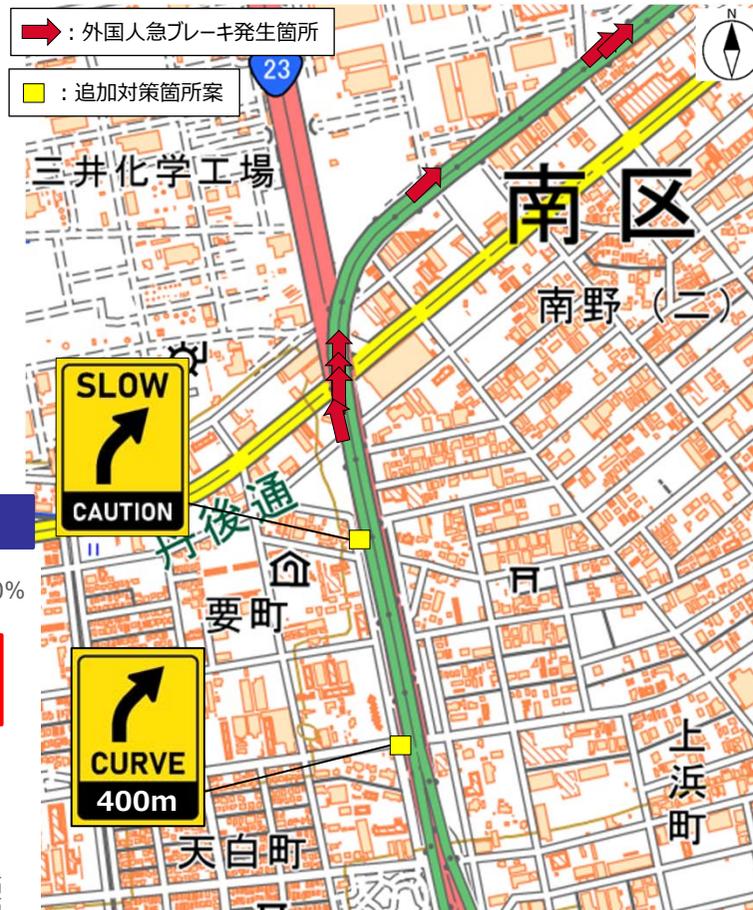
急ブレーキ発生時の旅行速度

【状況】よりカーブに近い位置で外国人の急減速が発生。

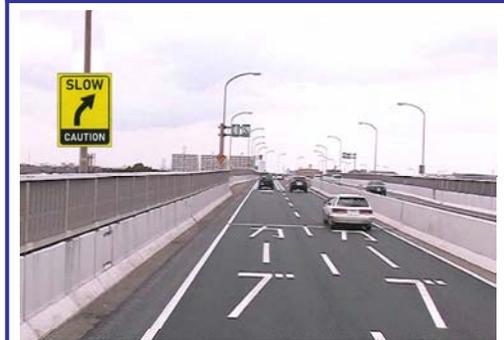
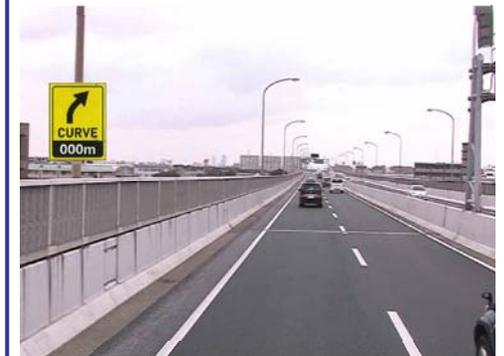
対策イメージ

【対策】ピクトグラムと英語表記を用いた**注意喚起看板**を設置（カーブがあることを示し、**速度を抑制**するように注意）。

カーブ区間手前での速度抑制

カーブ区間の事前予告

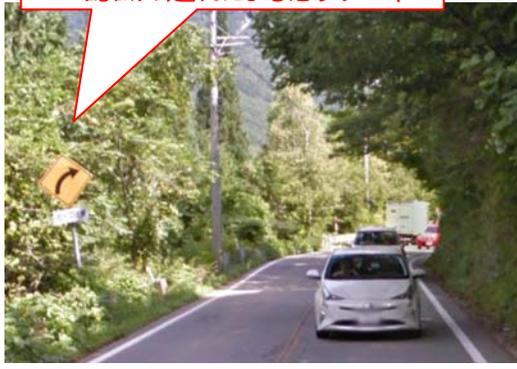
急ブレーキの発生要因

【要因】既設の「カーブ注意」の看板が日本語であるため、**カーブの認識が遅れて**急ブレーキがカーブ直前となっていると想定。また、外国人ドライバーの**速度超過**が発生。

カーブ注意が日本語のみ
⇒認識の遅れによる急ブレーキ

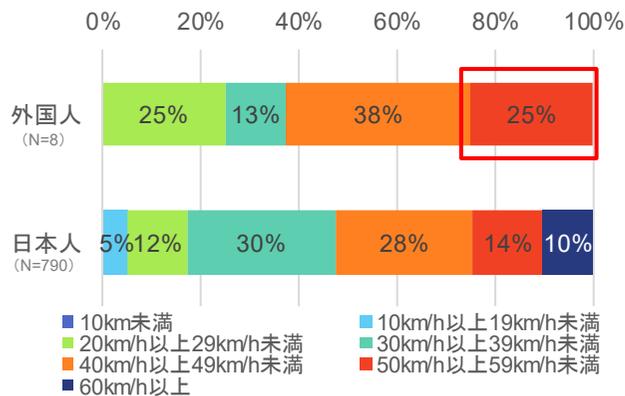
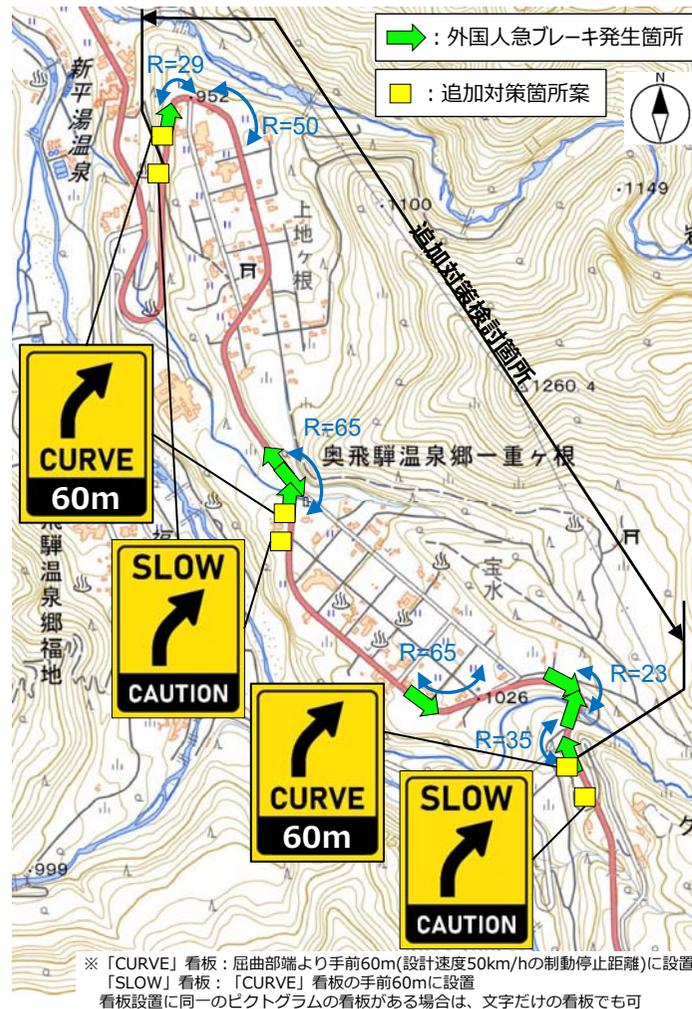
急ブレーキ発生時の旅行速度

【状況】山間部のカーブ区間前後で外国人の急ブレーキが発生。

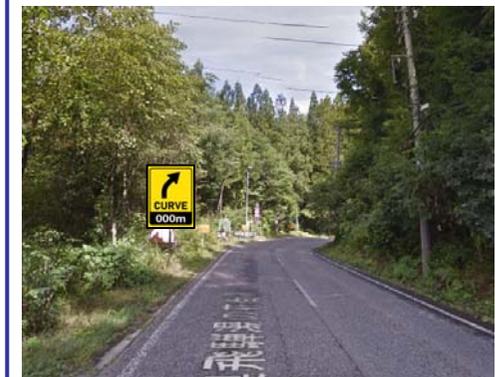
カーブ区間の事前予告

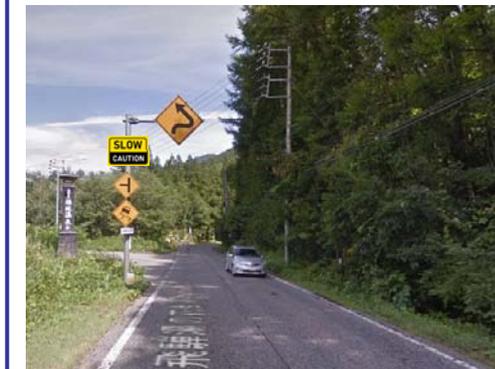
カーブ区間手前での速度抑制
