国道19号桜通自転車安全利用協議会

～伊勢町通り⇔小川交差点区間の利用状況～

平成27年9月3日（木）

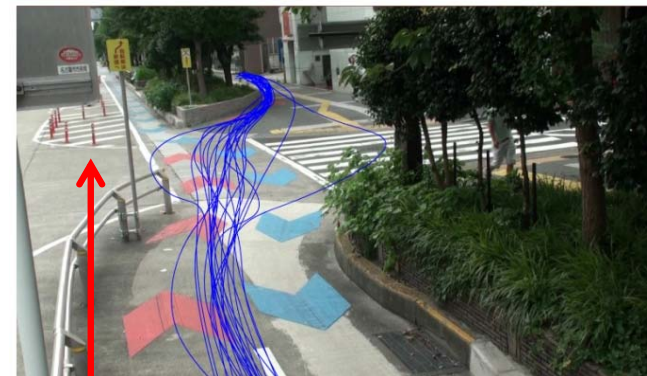
自転車道→歩道（東行き）

赤い矢羽根（走行方向と同じ向きの矢羽根）上を通る自転車が多い
