国道153号 伊勢神地区防災検討会(第3回)

令和4年12月16日
国道153号 伊勢神地区防災検討会 事務局

1. 検討会の目的と流れ

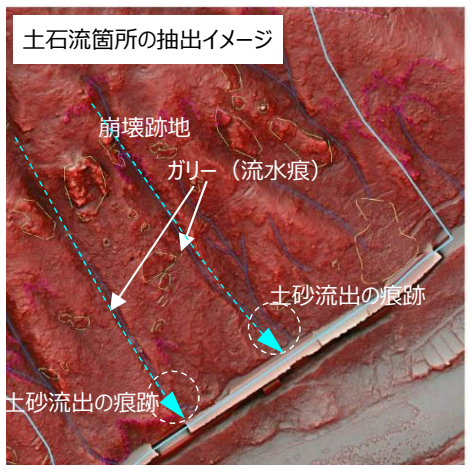
ガリー (流水跡) がいくつかあり、谷沿いに崩壊跡地があるが、流末付近にも土砂流出の痕跡がある。流末は道路と接しており、土砂流化すると直撃する

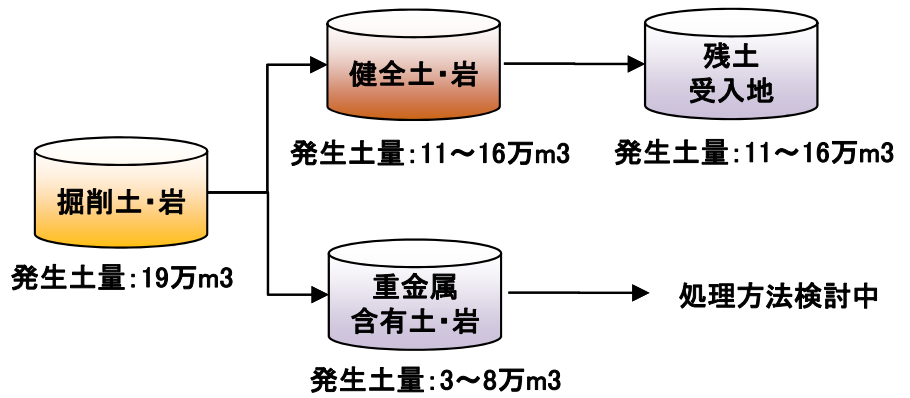
■ 発生土量の想定

当初	変更	差額
重金属含有土・岩処分	—	8万m ³	約73億円
