宮川の現状と課題(案)

平成21年9月28日

1 . 流域の概要

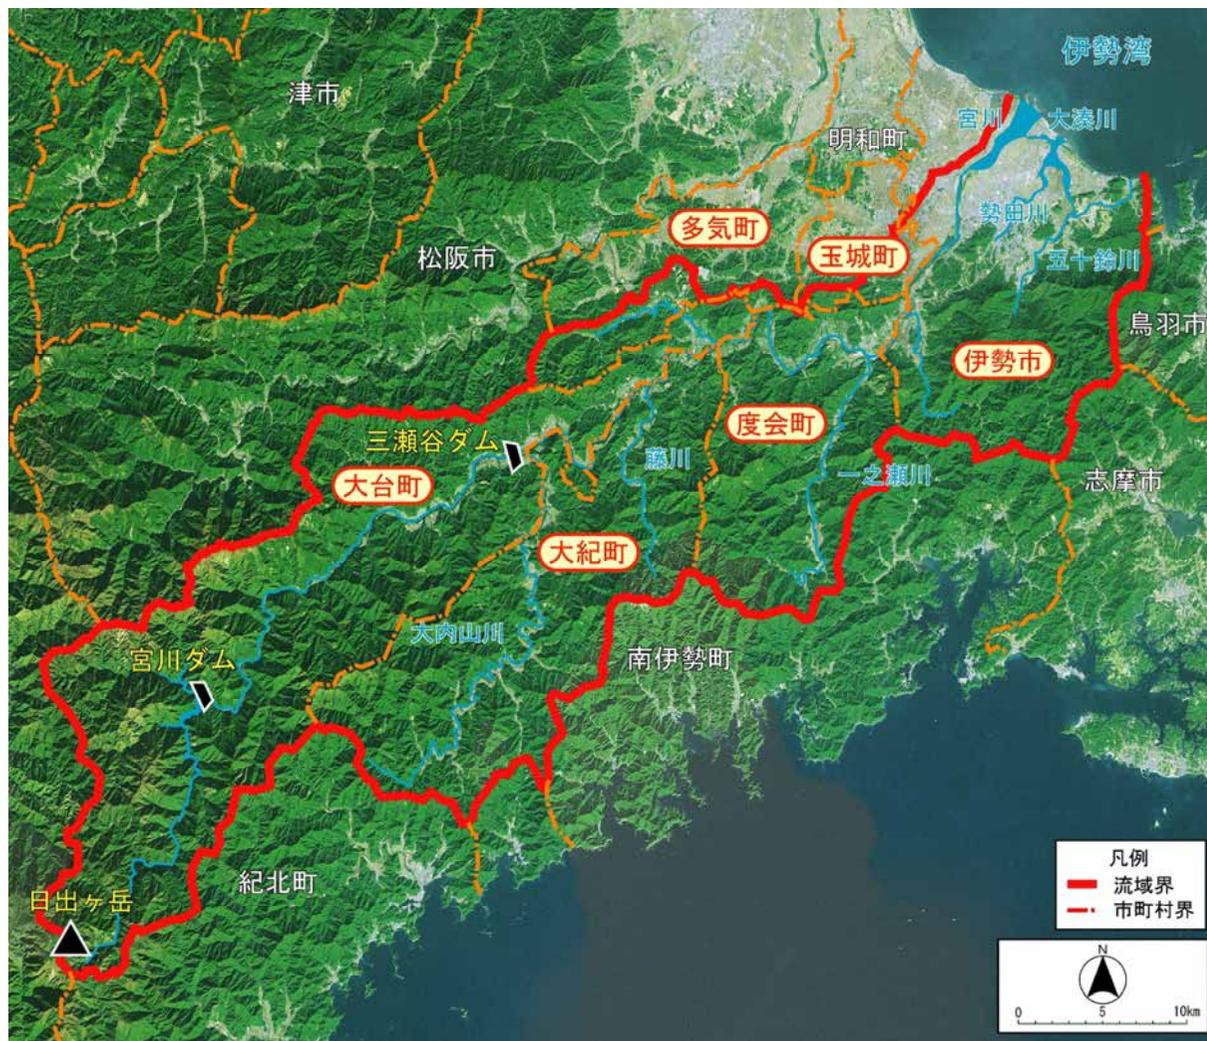
宮川流域図

- ・ 流域面積920km²、幹川流路延長91kmで、三重県の一級河川では最大。
- ・ 流域内の人口は約14万人で、伊勢市をはじめとする1市5町により形成。

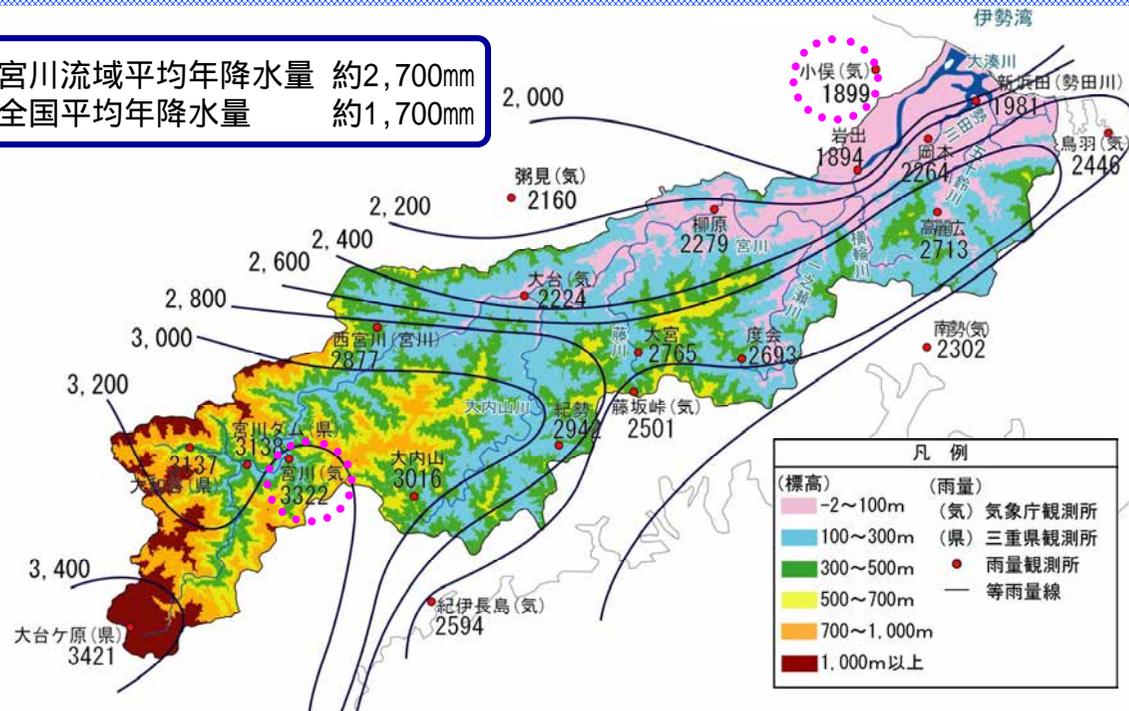
平均年降水量分布図（平成元～20年平均）

- 源流域は、日本有数の多雨地帯（大台ヶ原）となっており、流域の平均年降水量は、山間部で3,400mmを超え、平野部は2,000～2,500mm。

宮川流域平均年降水量 約2,700mm
 全国平均年降水量 約1,700mm

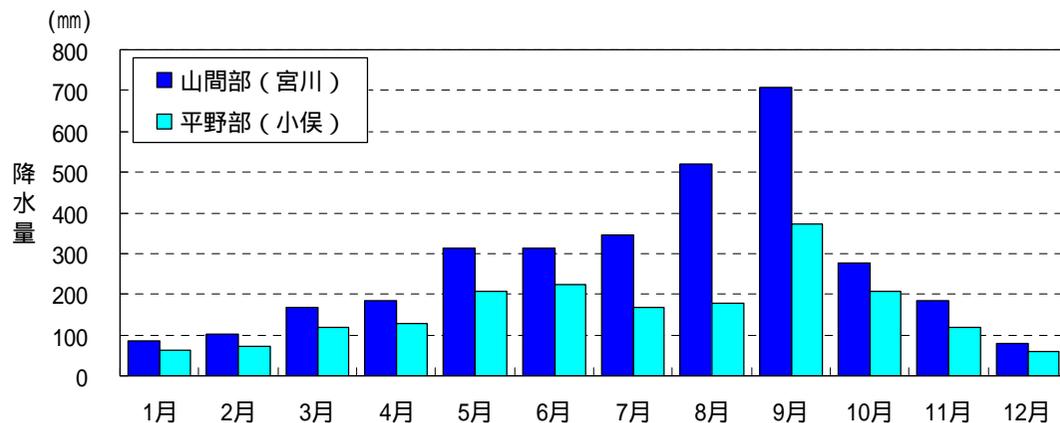
夏季に熊野灘で発生する南東からの風が、湿った空気を伴って大台ヶ原付近に雨雲を形成し、豪雨をもたらす

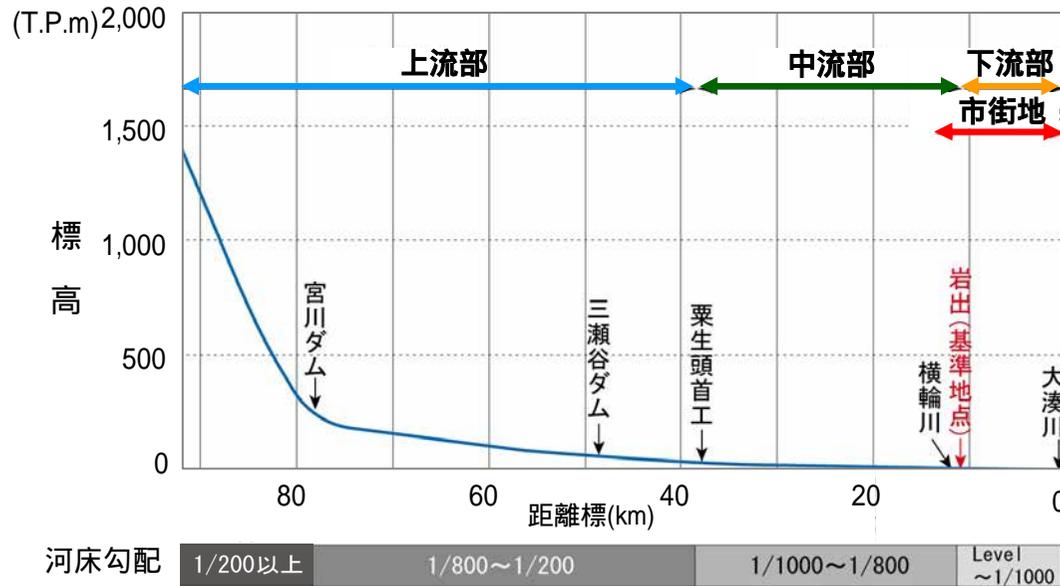
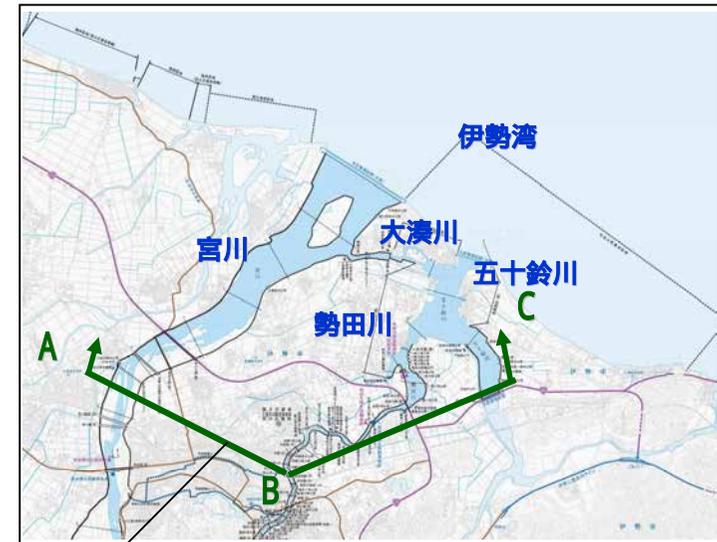
河川縦断図

- ・市街地が広がる下流部の河床勾配は、ほぼ水平であり、洪水流が流下しにくい状況。
- ・伊勢神宮を抱える伊勢市等の地盤高は計画高水位より低く、ひとたび氾濫すると被害は甚大。

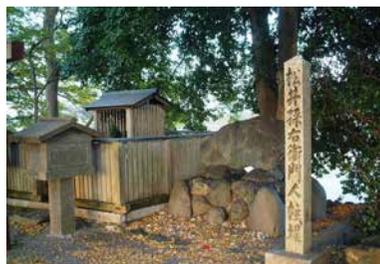
松井孫右衛門人柱堤
(宮川右岸7.2k付近)

- ・伊勢神宮との関わりが深く、伊勢神宮にまつわる歴史的遺産が多く存在。
- ・伊勢神宮への参拝や、遷宮のための御用材を運搬するため、宮川の舟運を利用。
- ・頻発する洪水を抑制するため、江戸時代に松井孫右衛門が人柱となって作られた浅間堤が存在。

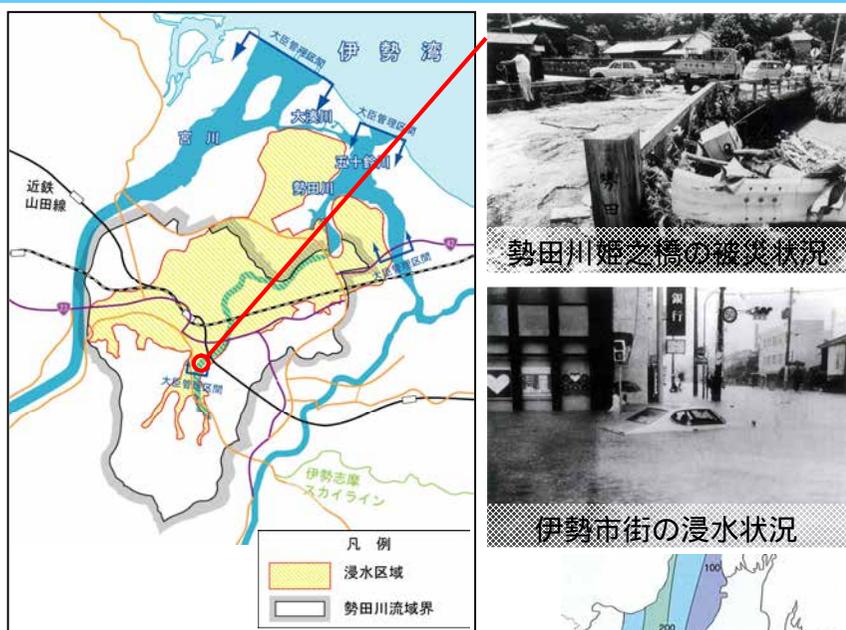
昭和49年7月洪水の浸水区域

- ・ 梅雨前線と台風8号の活動によって、伊勢市の中心に約400mmの集中豪雨をもたらした。この雨によって勢田川が氾濫し、約3,000haが浸水するなど甚大な被害が発生。

- ・ 昭和49年7月洪水では、勢田川の流下能力不足による氾濫や支川からの内水氾濫で、伊勢市の広域が浸水し、甚大な被害が発生。
- ・ 平成16年9月洪水では、宮川中・下流部の無堤部から越水し、床上・床下浸水が発生。また、宮川上流部で土砂災害が発生。

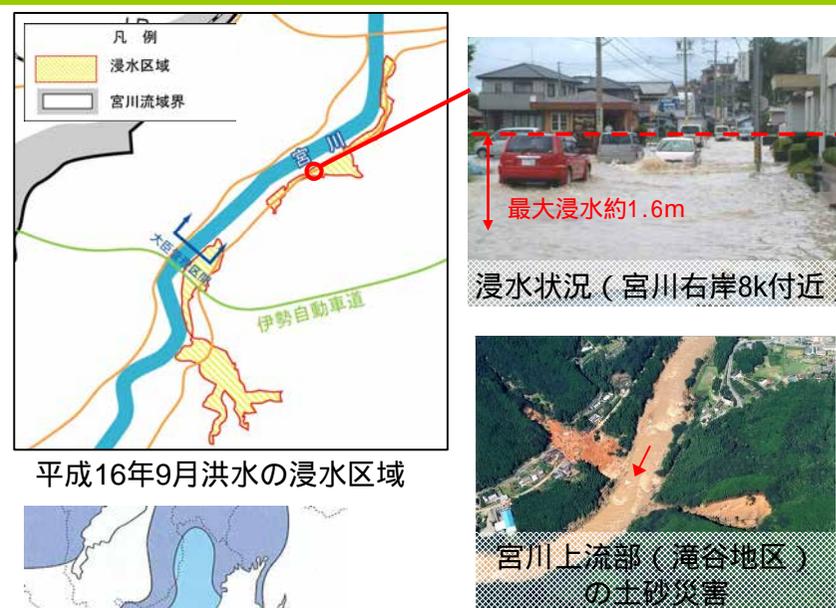
平成16年9月洪水の浸水区域

- ・ 台風21号の影響により、三重県南部を中心とした各地域では、観測史上最多の雨量を記録。時間最大雨量119mmの雨により、土砂災害が発生。
- ・ 伊勢市内でも、浸水被害が発生。

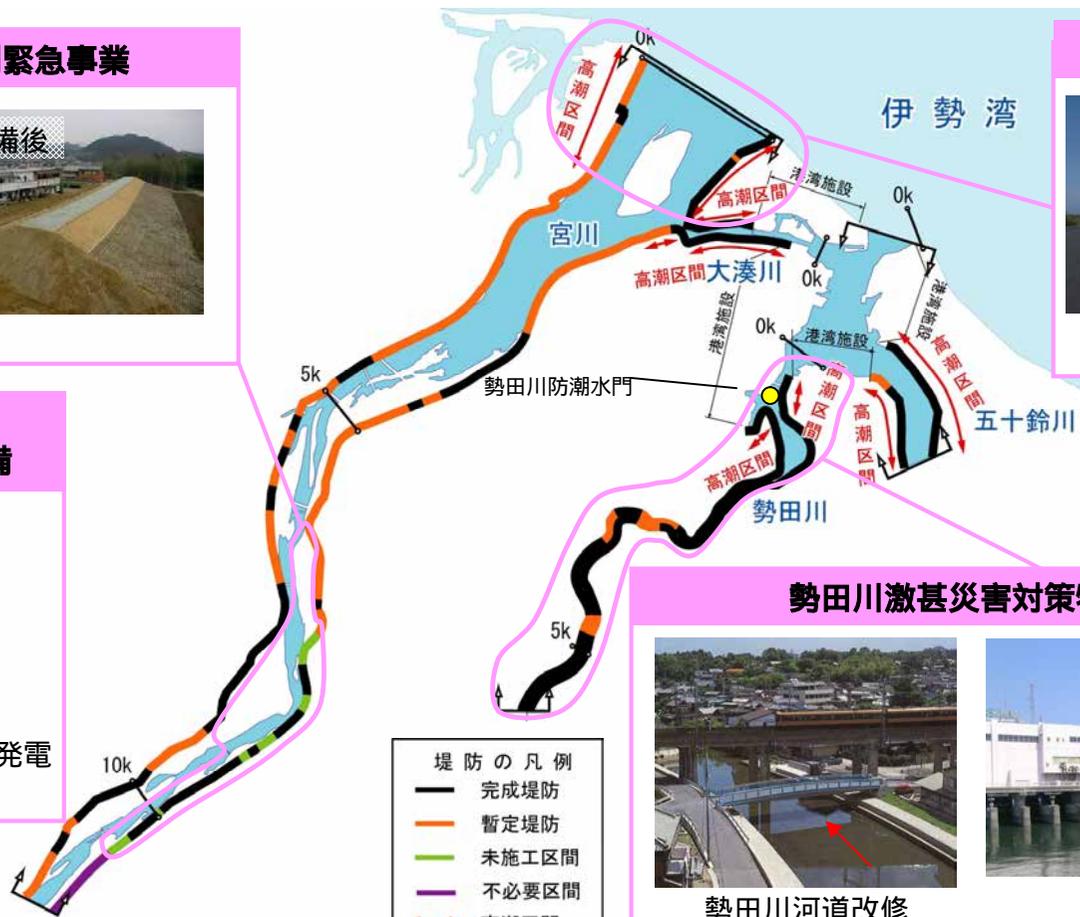
主な治水整備状況図（平成21年3月現在）

- ・ 昭和14年に三重県が宮川の河川改修に着手し、昭和32年に宮川ダムを竣工するとともに、高潮堤防整備を主に実施。
- ・ 昭和50年に1級河川に指定されて以降、直轄河川改修に着手し昭和51～57年にかけて勢田川激甚災害対策特別緊急事業を実施。
- ・ 平成18年より宮川床上浸水対策特別緊急事業に着手。

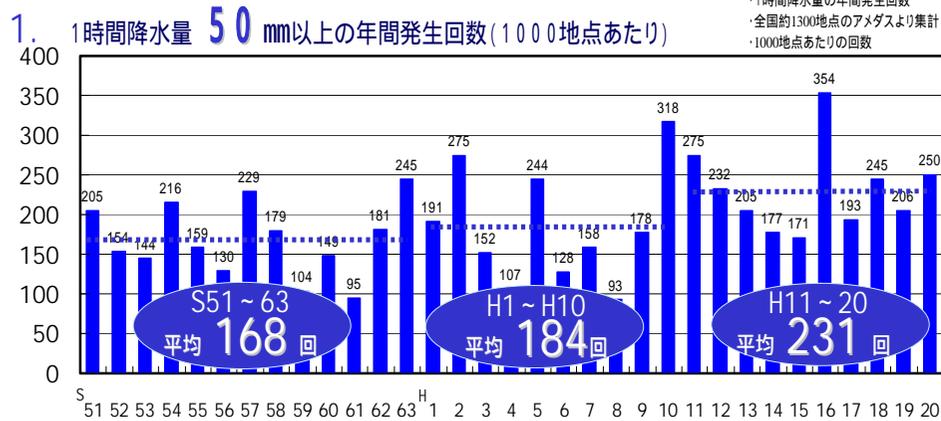
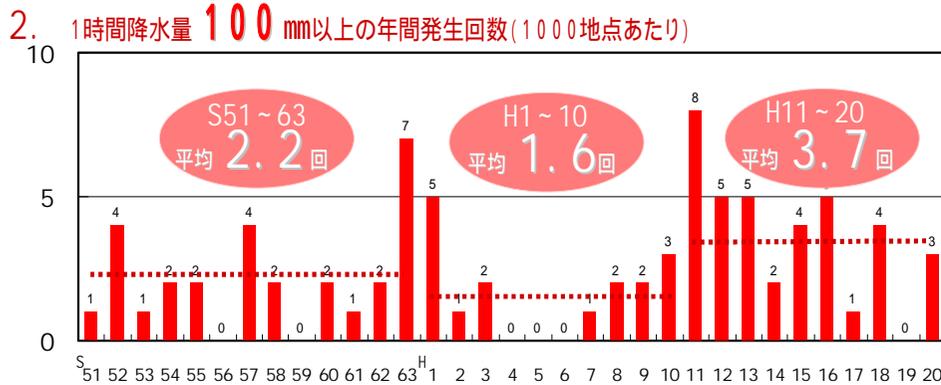
集中豪雨の発生が増加している
最近10年（H10-20）と30年前（S51-62）を比較すると
時間50mmの豪雨は、約1.4倍
時間100mmの豪雨は、約1.7倍に増加

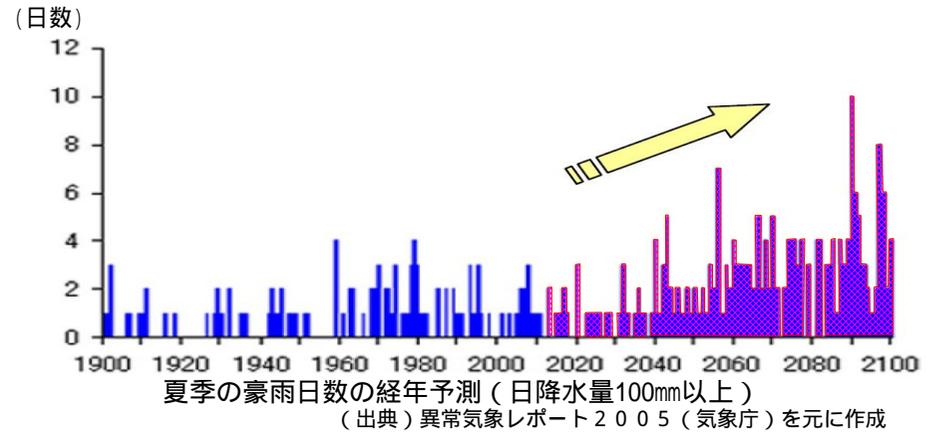
夏季の豪雨日数が今後急増

豪雨日数、降水量ともに増加が予測

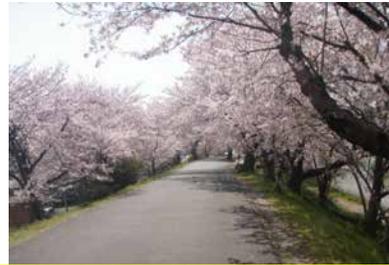
暫定堤防箇所
(宮川右岸6.8k付近)

- ・ 完成堤防の割合は53%程度 であり、暫定堤防が残存しているため、整備が必要。
- ・ 河積不足箇所が残存しているため、整備が必要。

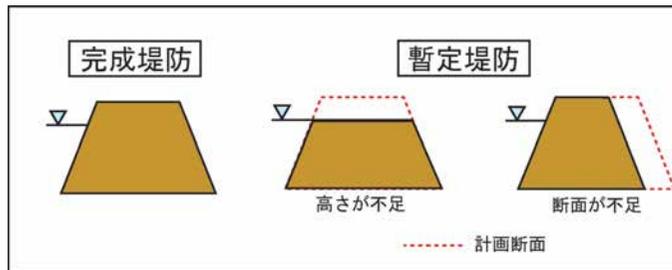
堤防整備の現状（平成21年3月現在）

不必要区間は除く

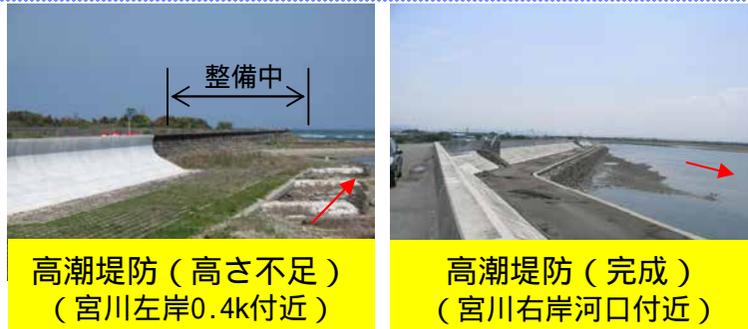
高潮堤防（高さ不足）
（宮川左岸0.4k付近）

高潮堤防（完成）
（宮川右岸河口付近）

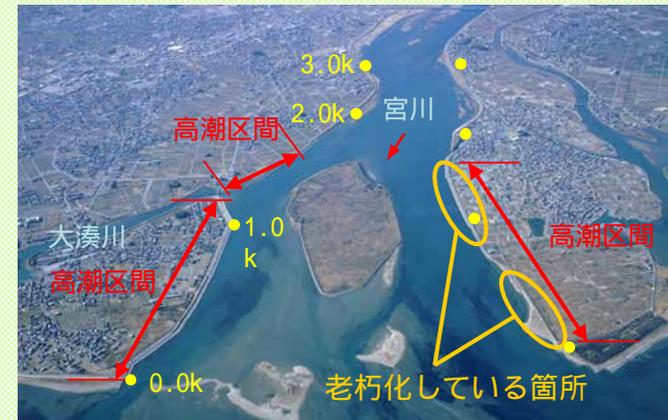
高潮堤防の老朽化箇所

表法面部

裏法面部

- ・昭和28年に高潮被害を受けたことから高潮堤防を整備し、その後伊勢湾台風により甚大な被害が発生したため、再度高潮堤防を整備したが、築後40年以上経過し、老朽化が進行しており、整備が必要。
- ・宮川や五十鈴川の高潮区間において、暫定堤防が残存しているため、整備が必要。

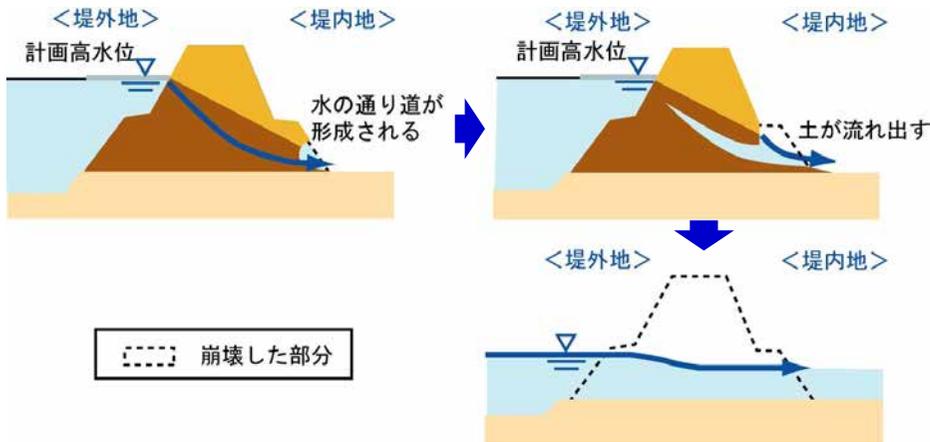
浸透による堤防の破壊メカニズム

- ・堤防の質的な安全性が確保できていない箇所では、洪水時に浸透や洗掘が発生する可能性が高いことから、堤防強化が必要。

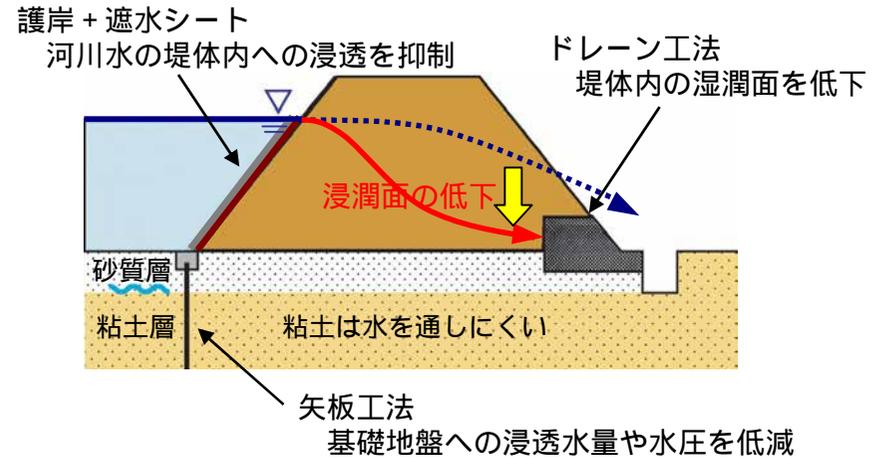
堤防の強化対策について

【目的】

- ・河川水の堤体内への浸透を抑制
- ・堤体内の水を速やかに排出 等

【対策例】

- ・堤体漏水 ドレーン工法
- ・護岸 + 遮水シート
- ・基盤漏水 矢板工法

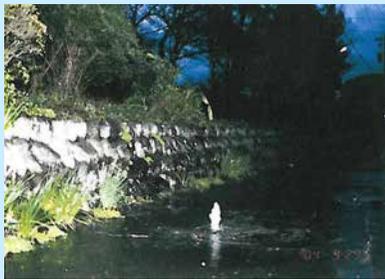
H 1 6 洪水による漏水の状況

堤体漏水
(宮川右岸7.2k付近)

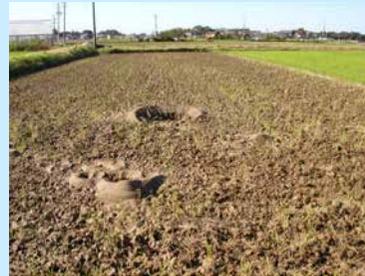
基盤漏水跡
(宮川左岸10.8k付近)

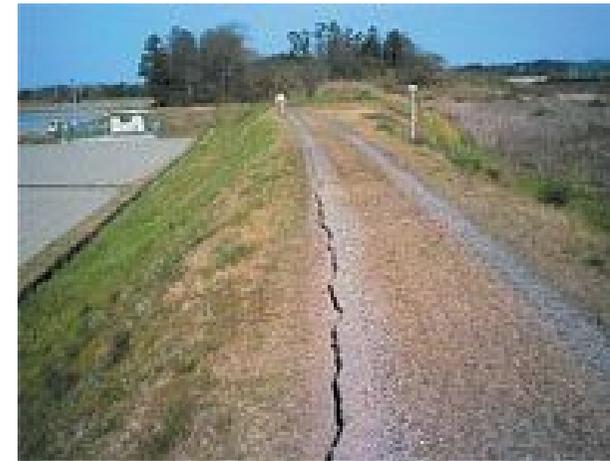
平成19年三重県中部を震源とする地震により発生した堤防のクラック
（鈴鹿川左岸19.2k 付近）

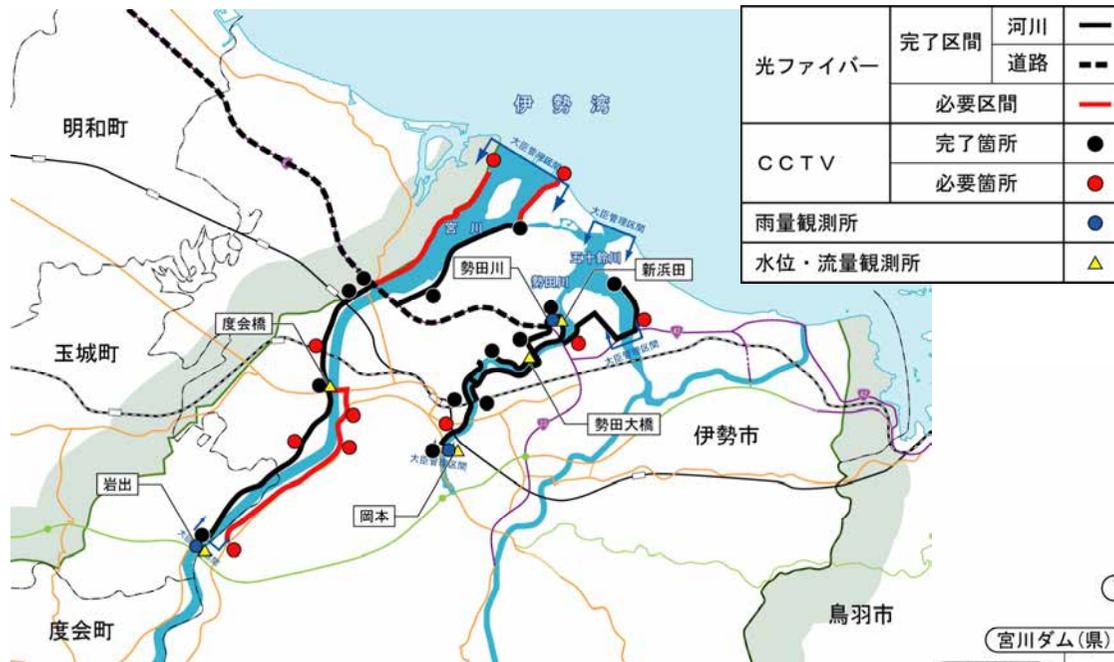
光ケーブル・CCTV整備状況

< I T 関連施設の設備状況 >
 雨量観測所 10箇所
 水位・流量観測所 5箇所
 CCTV 29台
 光ケーブル 17.5km
 (平成21年3月時点)

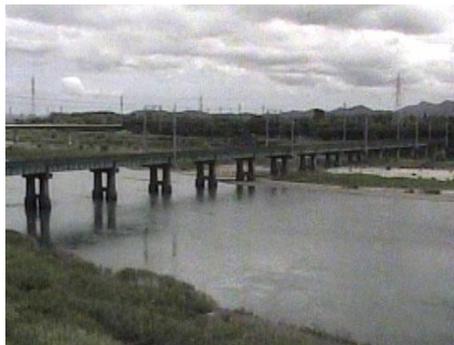
CCTVカメラの映像
 (宮川5.1k付近左岸)

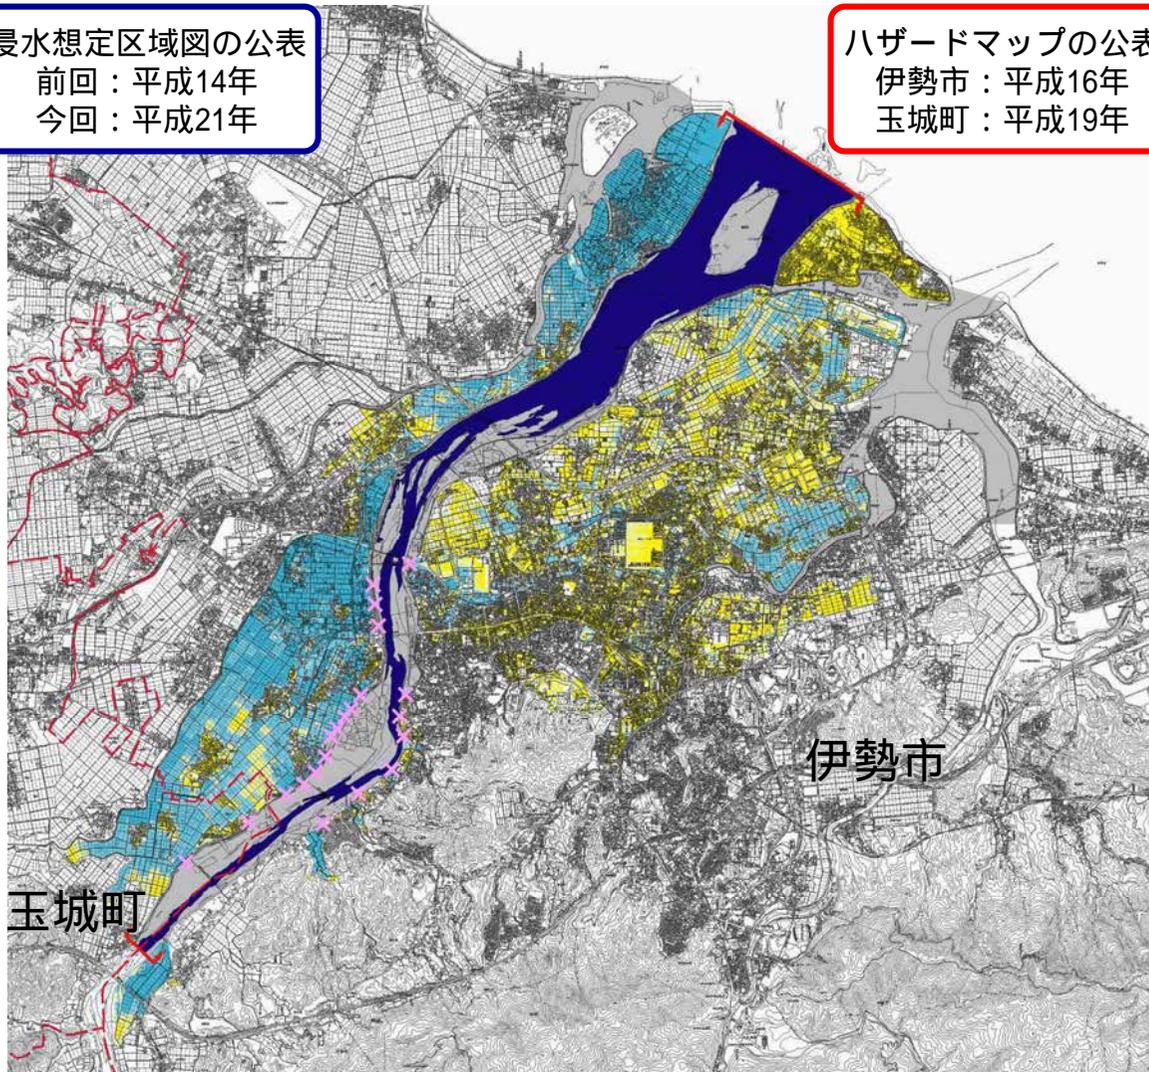
宮川浸水想定区域図

【計算条件】

概ね100年に1回程度起こる大雨により宮川が氾濫した場合に想定される浸水の状況を、シミュレーションにより算出している。

前提となる降雨

宮川流域の12時間総雨量381mm

宮川河口から約1.8kmより上流で破堤した結果を基にしている。

宮川の支川等が破堤した場合の浸水状況は含まれていない。

床上浸水対策特別緊急事業が終了した河道を想定している。

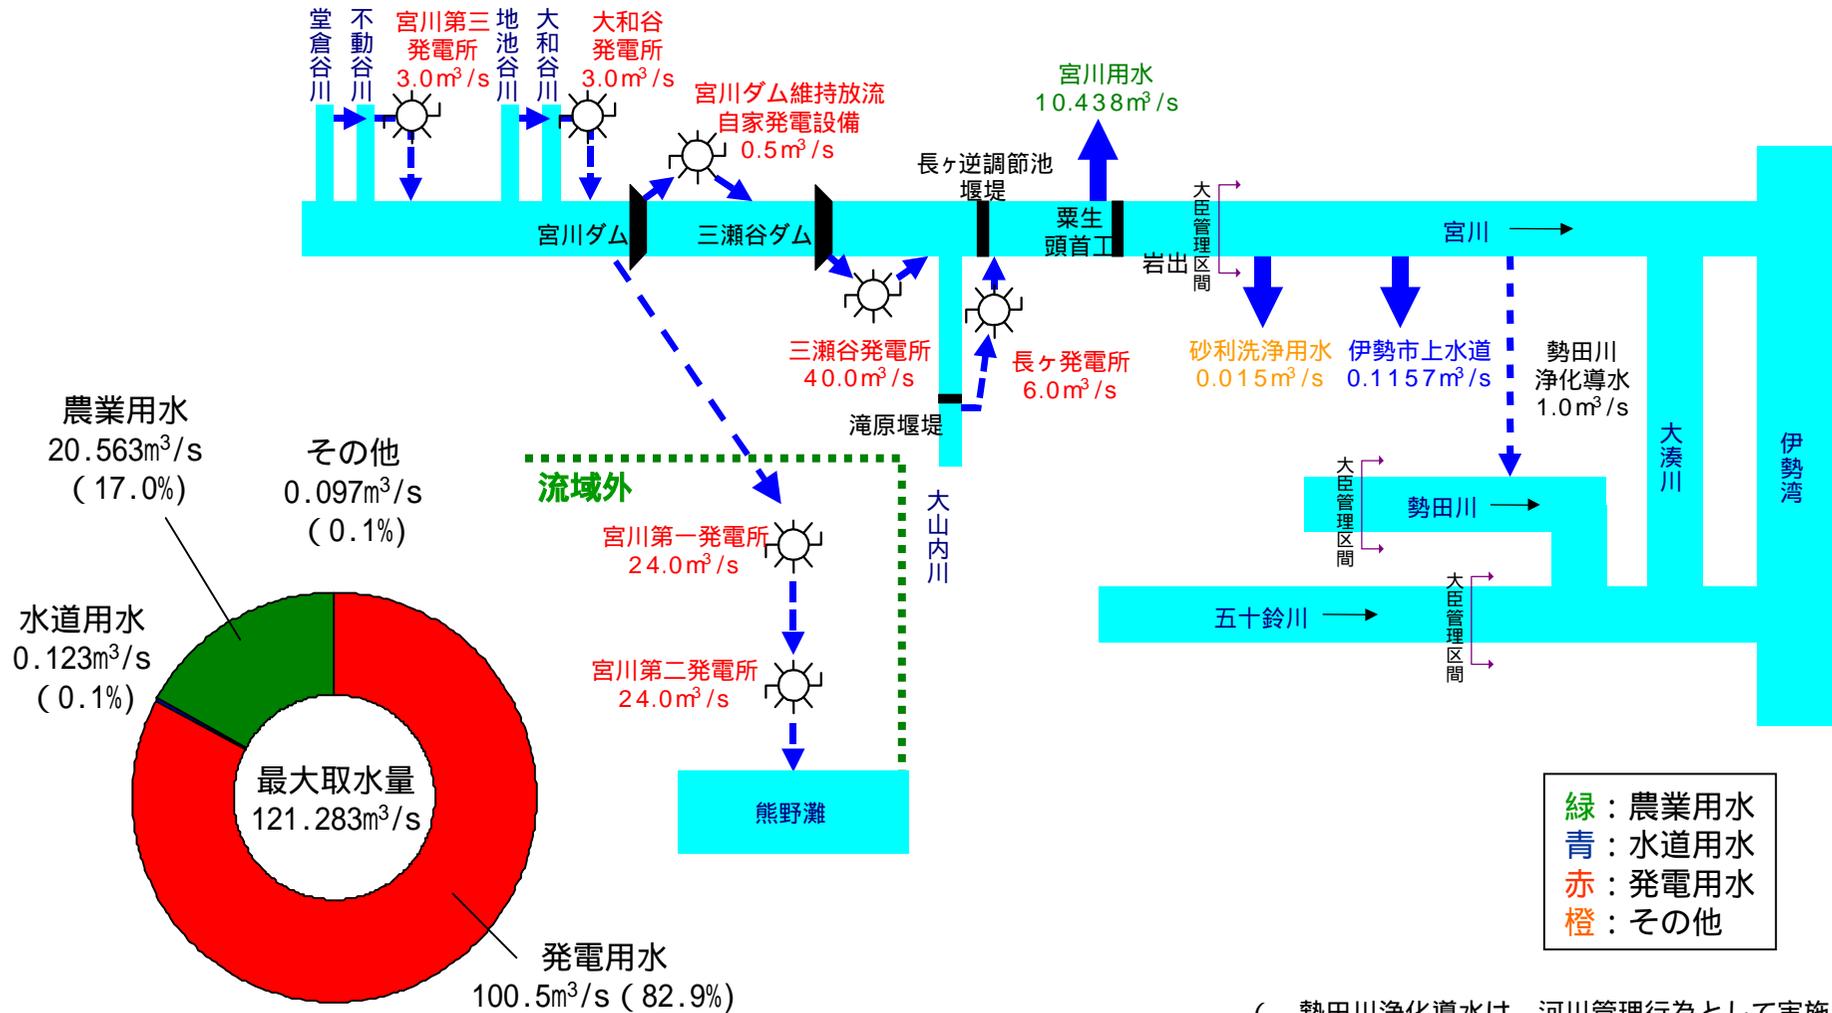
主な取水位置図

- ・ 水系全体の水利用は最大約121m³/sで、そのうち8割以上は発電用水。
- ・ 農業用水の利用は、全体の約2割の約21m³/s。

(勢田川浄化導水は、河川管理行為として実施)

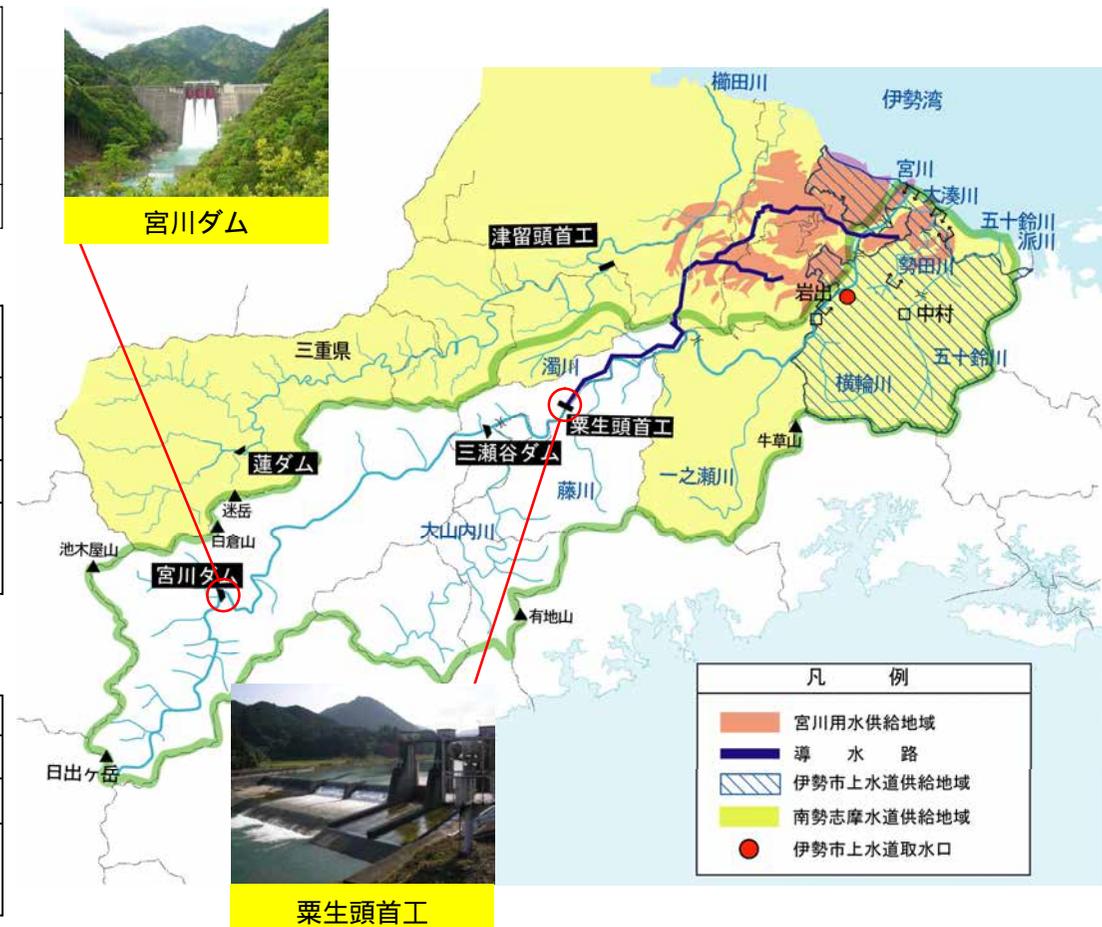
各種用水の供給区域

- 宮川ダムは、下流の耕地へ農業用水を供給するとともに、下流部の開発に伴う電力需要に対応するため発電用水を供給。
- 水道用水については、南勢志摩水道用水供給事業により、櫛田川を水源とした水を供給。

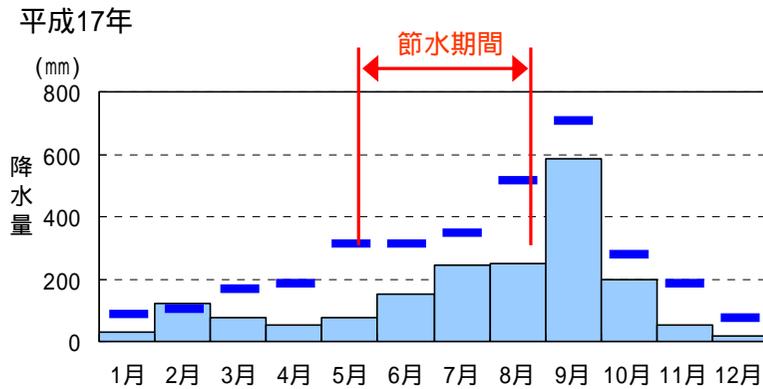
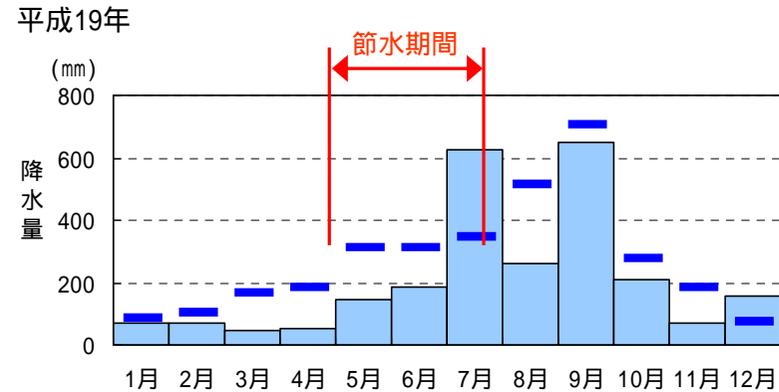
節水実施年における月別降水量（宮川地点（気象庁））の状況

— は各月の平均降水量（平成元～20年）

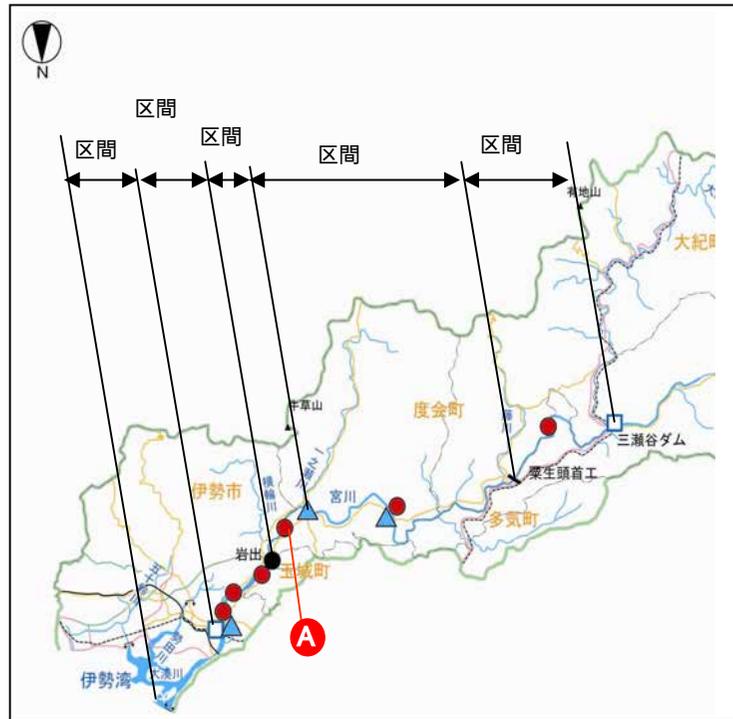
検討地点位置図

- 凡 例
- 基準地点
 - 動植物の生息・生育検討地点
 - ▲ 景観検討地点
 - 水質検討地点

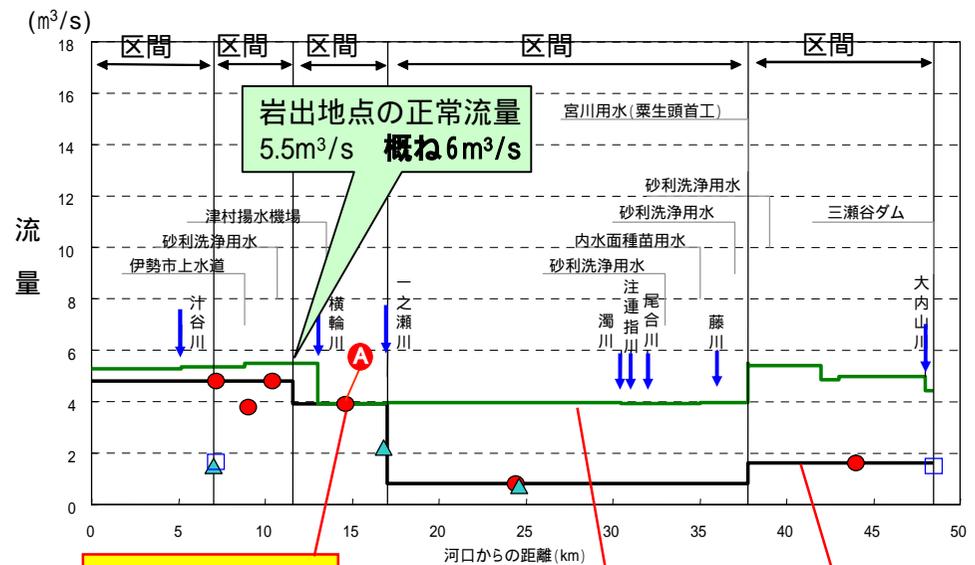
宮川正常流量縦断面図

アユ産卵期 (10/1 ~ 12/31)

岩出地点：正常流量 (概ね $6.0 \text{ m}^3/\text{s}$)

$$\text{維持流量 (3.9 m}^3/\text{s)} - \text{水利流量 (0.0 m}^3/\text{s)} + \text{流入量 (1.6 m}^3/\text{s)}$$

正常流量は概ね満たされている

「動植物の生息または生育地の状況」からの必要流量で決定

正常流量：区間別維持流量を全て満足する流量

区間別維持流量：各区間で各項目を検討した包絡線

- 維持流量
- 正常流量
- 必要流量 (動植物の生息または生育地の状況)
- ▲ 必要流量 (景観)
- 必要流量 (流水の清潔の保持)

- 岩出地点における流水の正常な機能を維持するため必要な流量は、4～5月及び9月16日から12月はおおむね $6 \text{ m}^3/\text{s}$ 、それ以外の時期はおおむね $4 \text{ m}^3/\text{s}$ とし、以て流水の適正な管理、円滑な水利使用、河川環境の保全等に資するものとして設定。

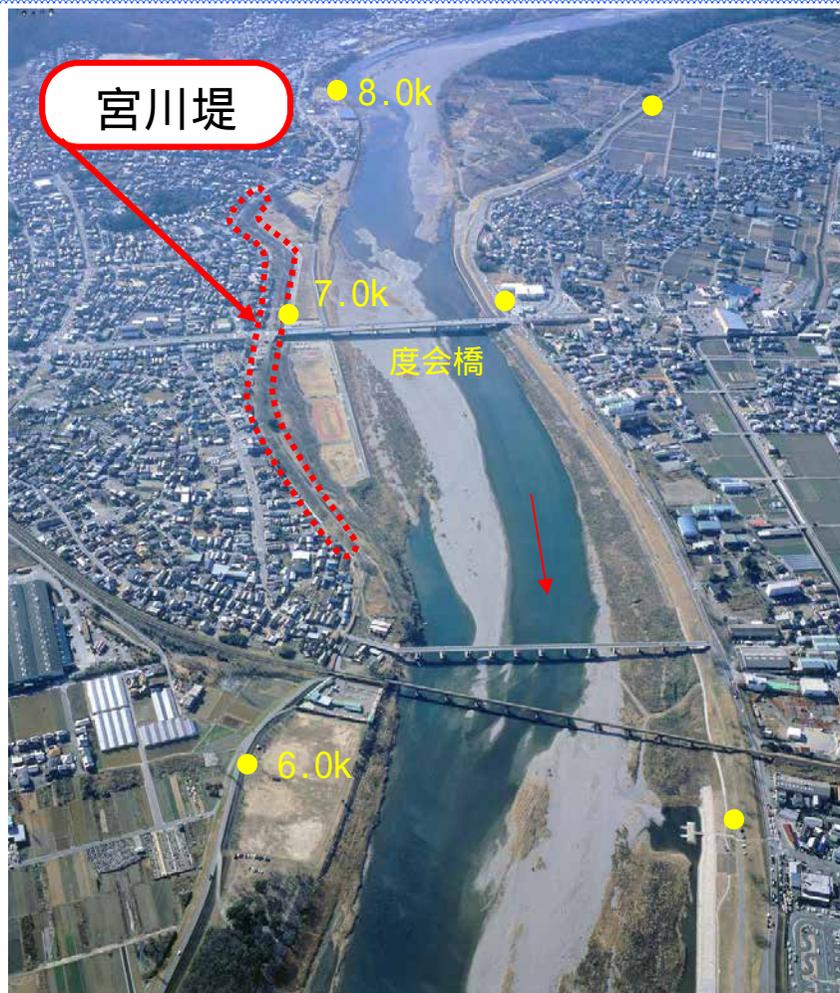
- ・宮川堤の桜並木はさくら名所100選に選出される景勝地であり、昭和12年に三重県名勝に指定。
- ・宮川堤のある区間は、堤防断面が不足しているとともに漏水が発生しており、対策が必要。

宮川堤
(宮川右岸7.0k付近)

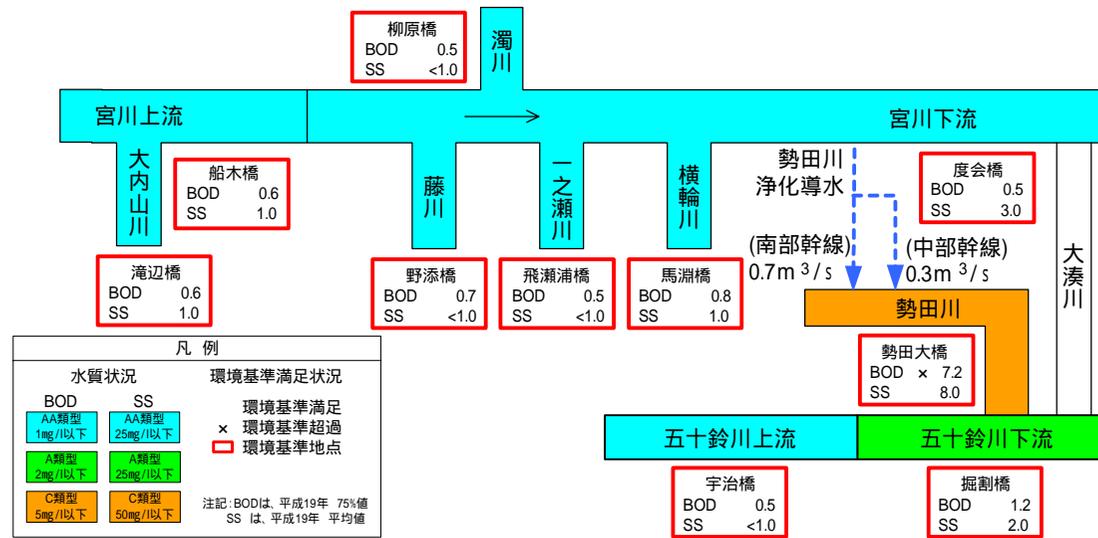
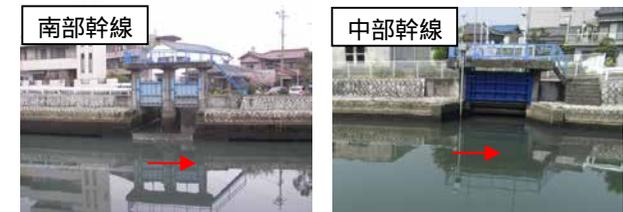
- 宮川本川は全国でも屈指の清流であり、平成3年、12年、14～16年、18～20年には清流日本一。
- 勢田川は流域の下水道整備の遅れによって生活排水の一部がそのまま流れ込むため、三重県水質ワースト1の河川。
- 宮川のきれいな水を勢田川に導水し、勢田川の浄化に寄与。

勢田川浄化導水吐き口

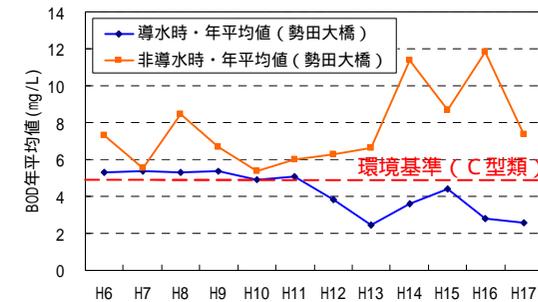
導水時・非導水時のBOD年平均値

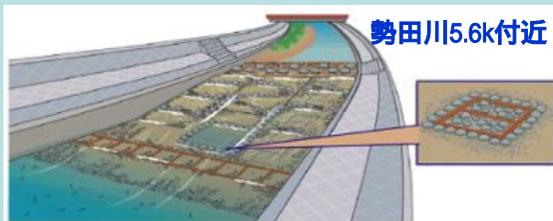
勢田川水質浄化施設（とおりゃん瀬）イメージ図

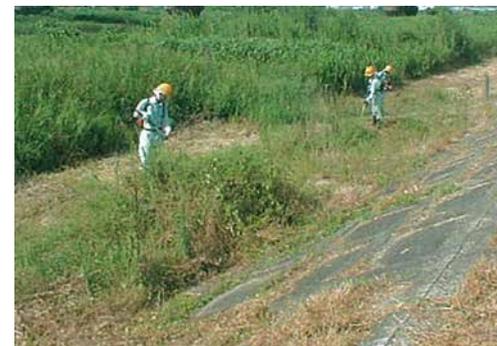
肩掛式による除草作業

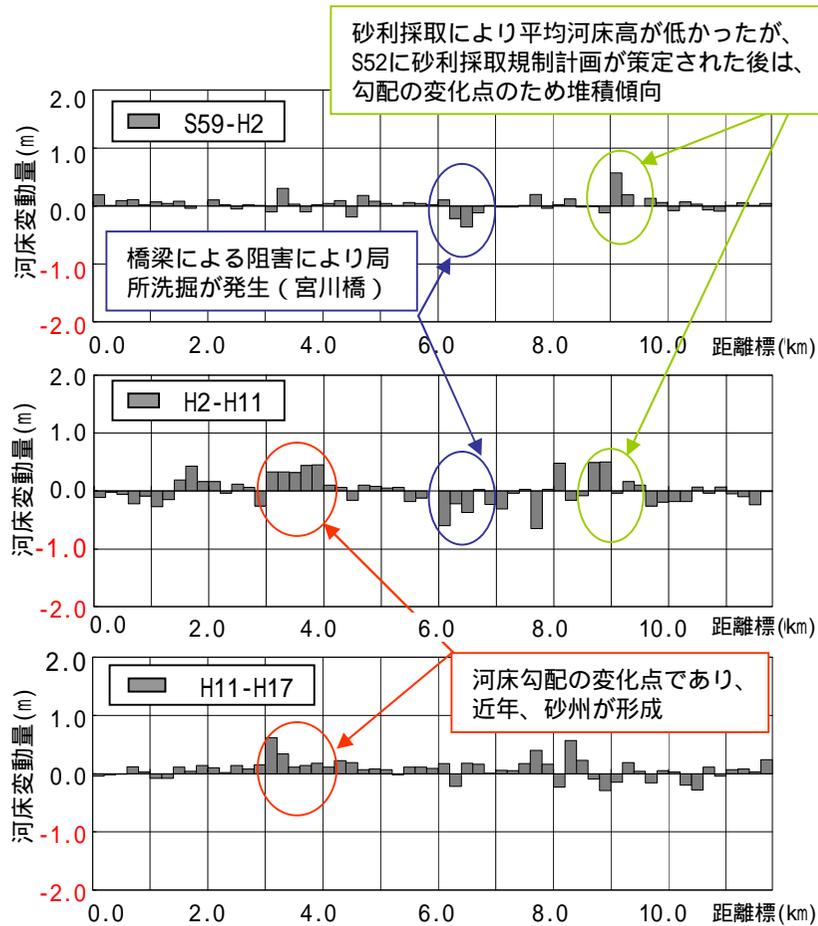
- 直轄区間の河床については、概ね安定傾向であるが、一部局所洗掘箇所や砂州の形成箇所においては、モニタリングを実施。

宮川平均河床変動高縦断図

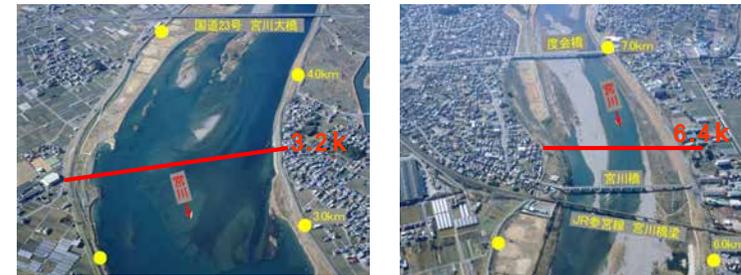
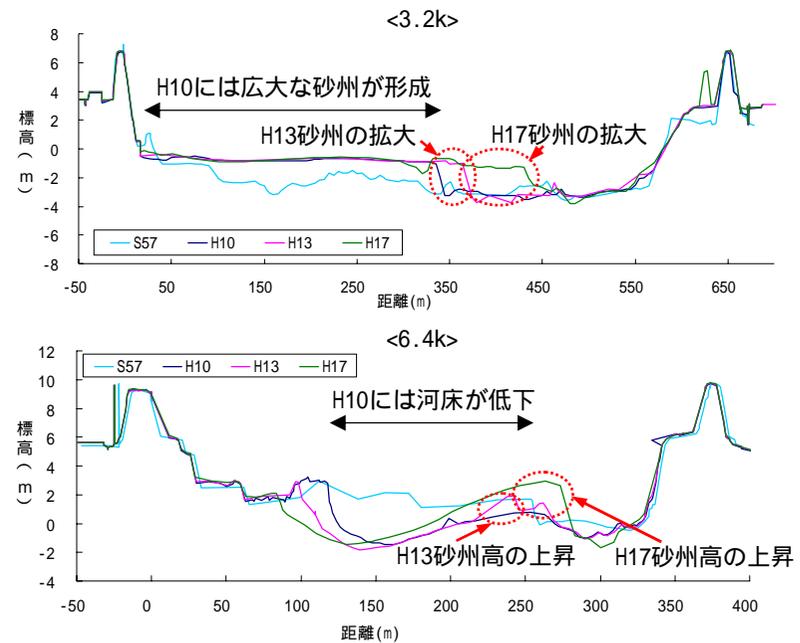
代表的な地点における河床変動の状況

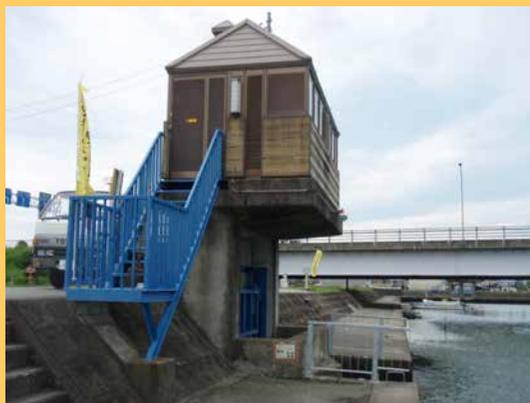
通排水樋管
(勢田川右岸1.5k付近)

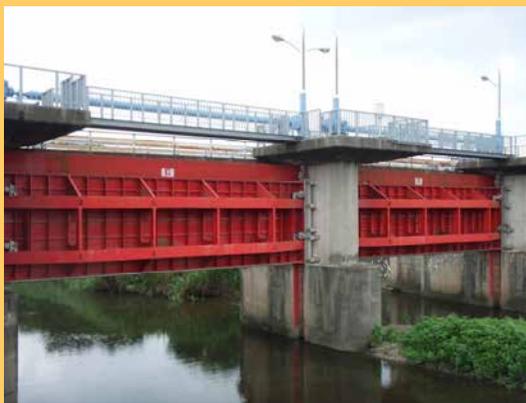
汁谷水門
(宮川左岸5.3k付近)

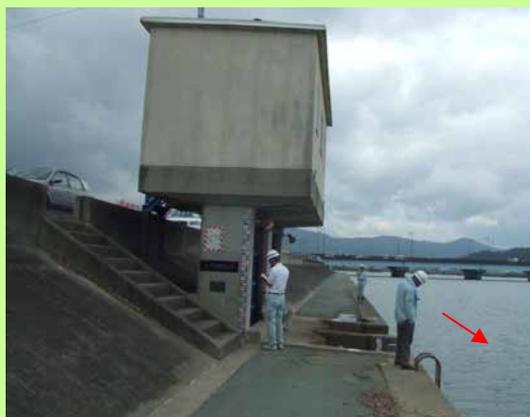
西新田排水樋管点検状況
(五十鈴川右岸2.8k付近)

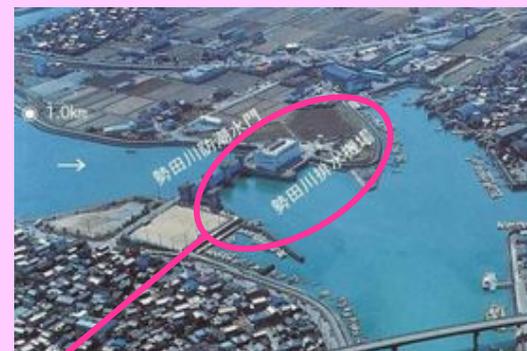
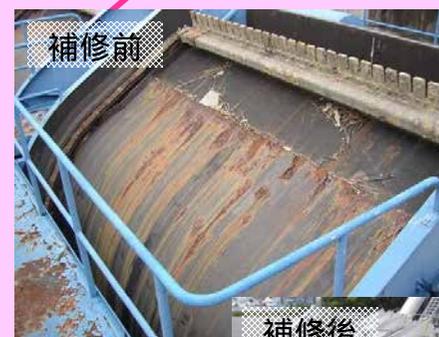
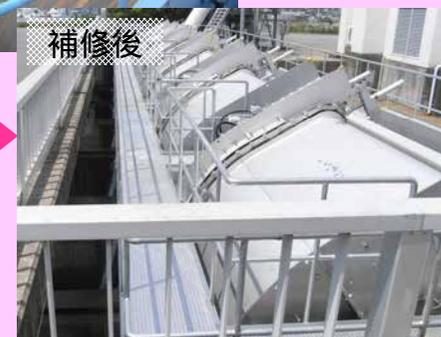
勢田川排水機場設備の老朽化状況

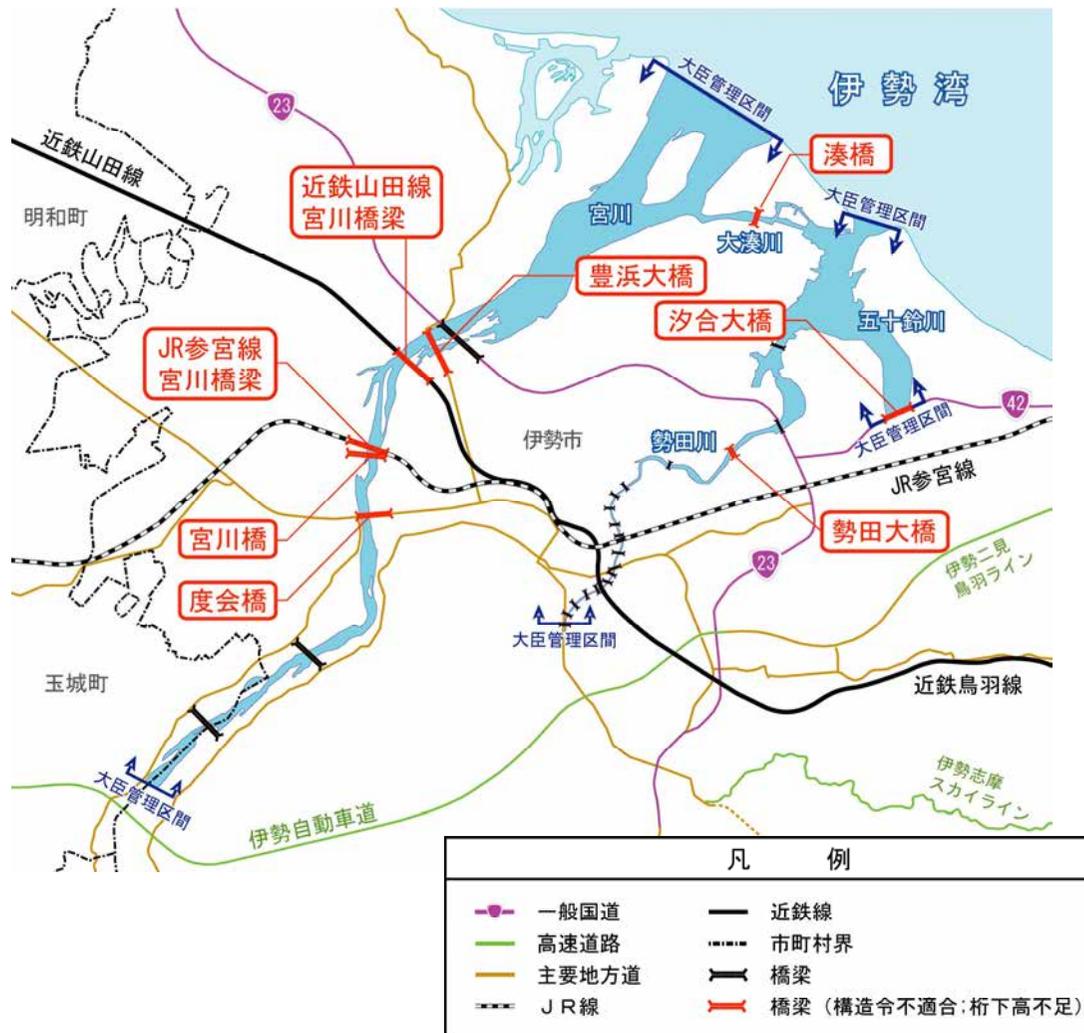
- 河川管理施設等構造令に適合していない桁下高不足の橋梁が8橋存在。
- 施設管理者に対して、洪水時の流下の支障とならないように適正な管理・改善等の指導を行うことが必要。

横断工作物位置図

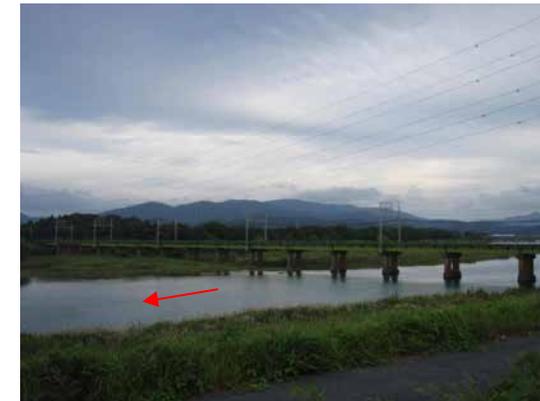
近鉄山田線宮川橋梁
(宮川6.0k付近)

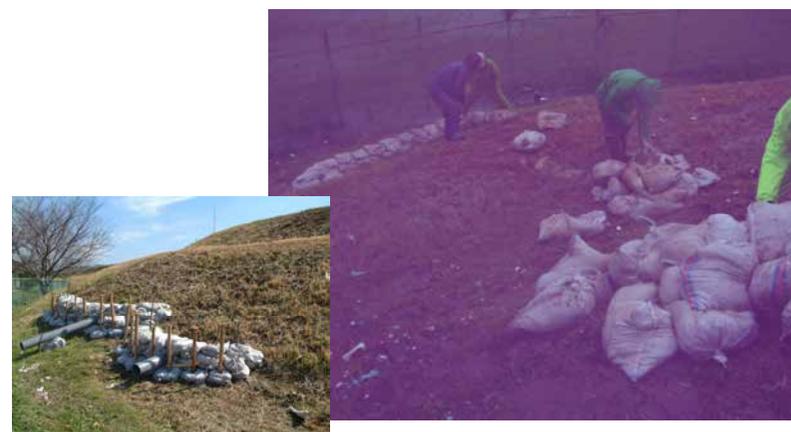
台風21号発生時の水防活動状況（平成16年9月）
（宮川左岸10.4km付近）
