宮川の現状と課題(案)

平成21年9月28日

1 . 流域の概要

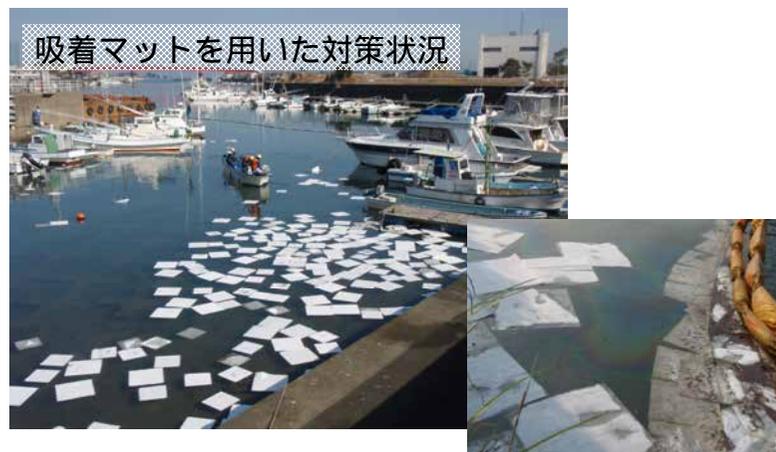
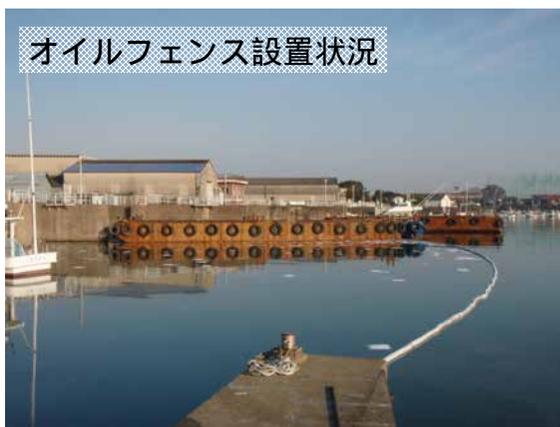
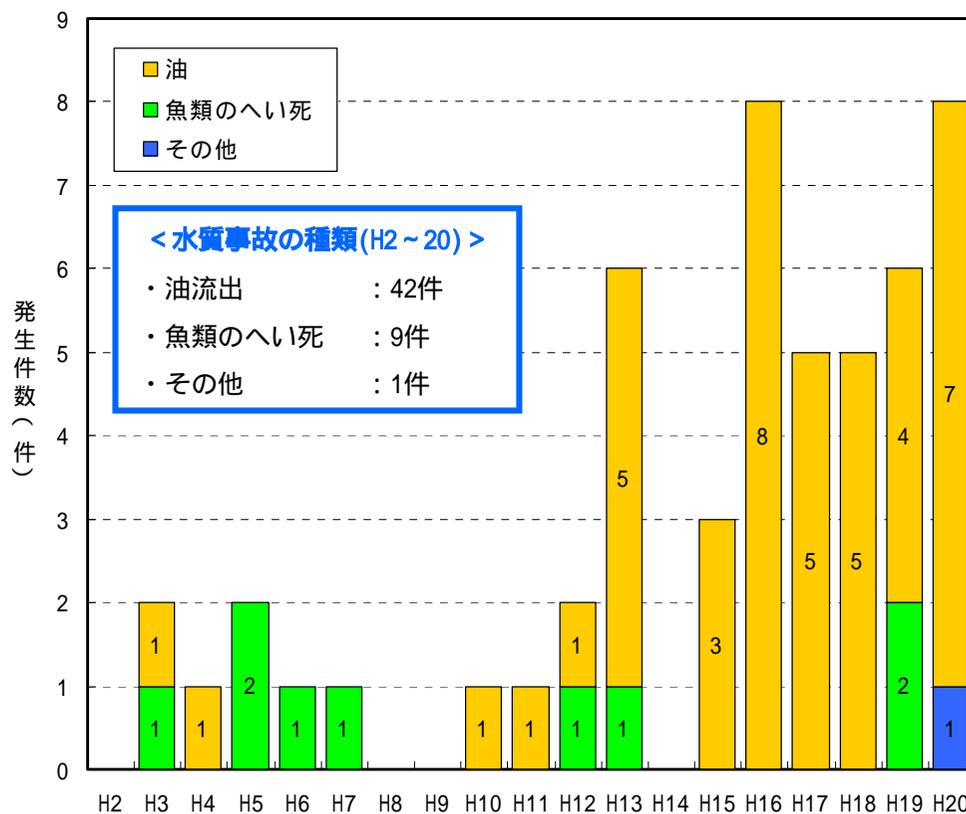
- ・ 宮川では近年、水質事故の発生が増加しているため、水質事故の発生を防ぐと共に、水質事故発生時には迅速な拡散防止対策の実施が必要。
- ・ 水質事故の発生に備え、日頃から汚濁源情報の把握や情報連絡体制の充実・迅速化を実施。

宮川における水質事故発生状況

勢田川の油流出事故（平成21年1月28日）

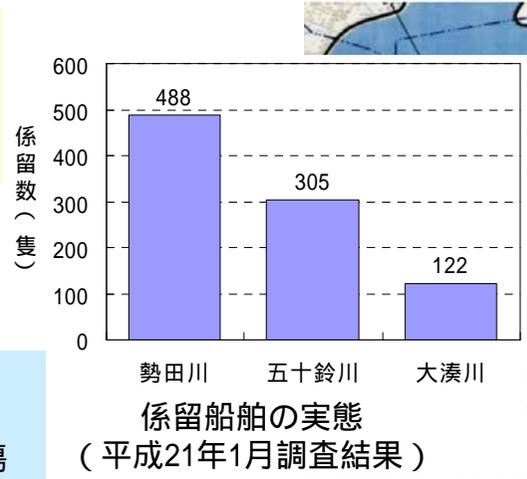
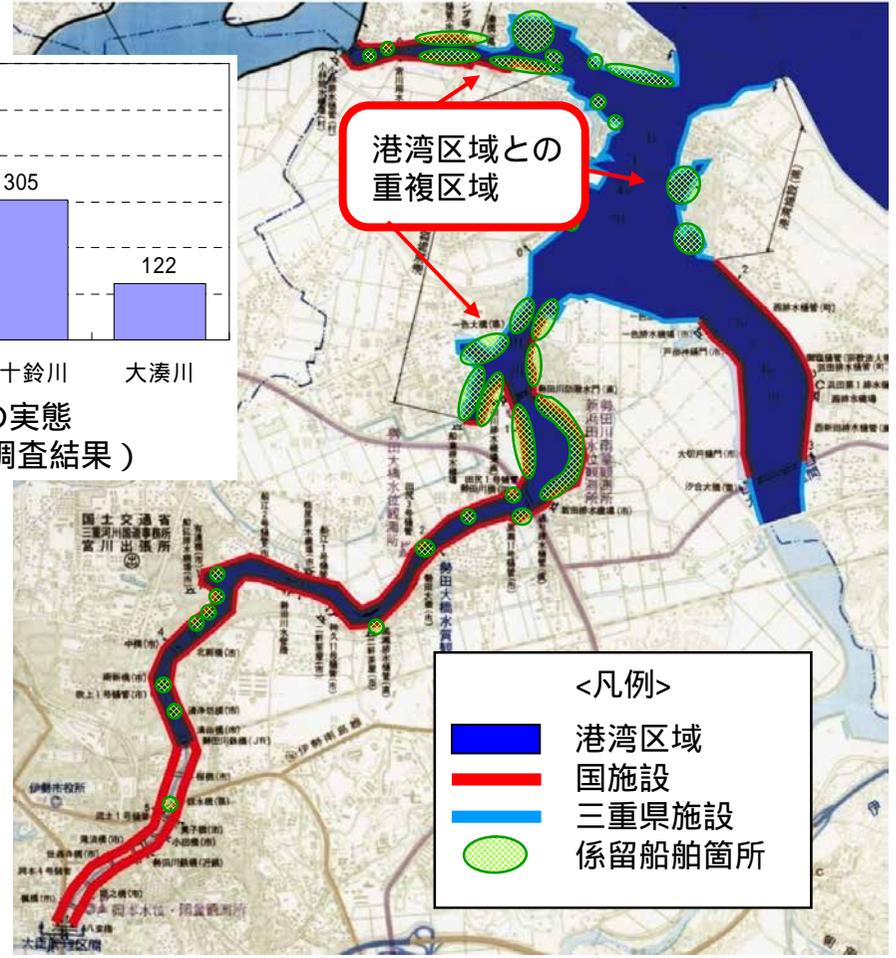
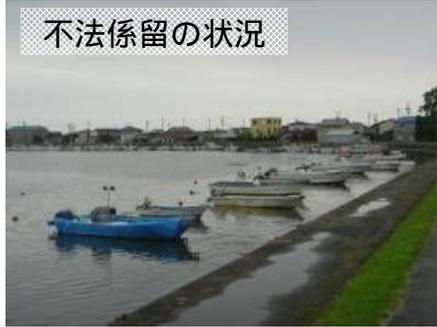
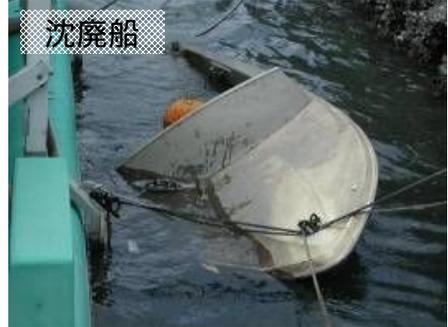
- ・ 勢田川を中心に不法係留がみられ、治水・環境・利用面で様々な問題の発生が懸念。
- ・ 不法係留船対策として、「勢田川等水面利用対策協議会」を設立するための準備会を平成21年3月から開催し、不法係留をなくすための取り組みを推進。

係留船舶の現状 (平成21年1月調査結果)
