櫛田川の現状と課題(案)

平成 15 年 6 月 20 日

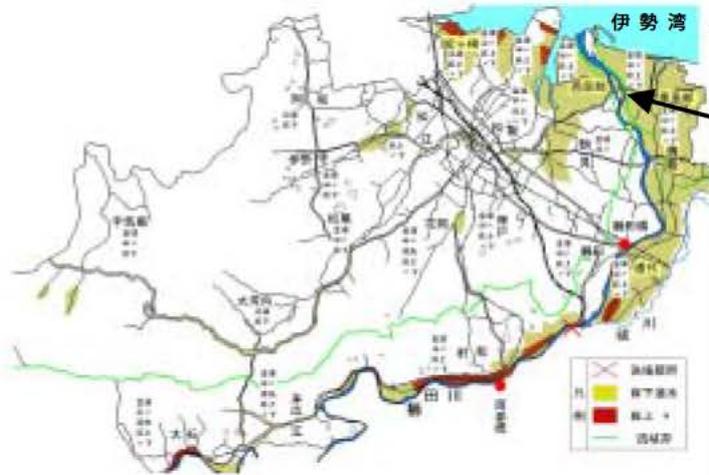
伊勢湾台風浸水区域図【出典：松阪市史】

○昭和 34 年 9 月洪水（台風 15 号・伊勢湾台風）

櫛田川流域での洪水被害は、死者・行方不明16人、負傷者248人、被災家屋3,814戸であった。

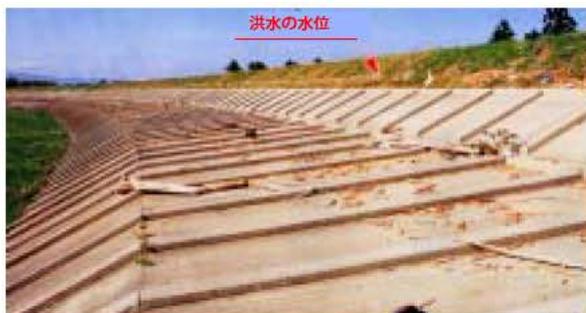
櫛田川下流（3.4k 付近右岸）
平成 6 年 9 月洪水

○平成 6 年 9 月洪水（台風 26 号）の概要

下流部において、計画高水位を上回り、漏水が発生するなど堤防が危険な状態であった。

洪水の水位
計画高水位

平成6年9月洪水では、大平橋やその周辺の高水敷に繁茂する樹木群により、洪水の流下断面積不足が原因となり、洪水時の水位が計画高水位を上回り、漏水が発生するなど堤防が危険な状態であった。

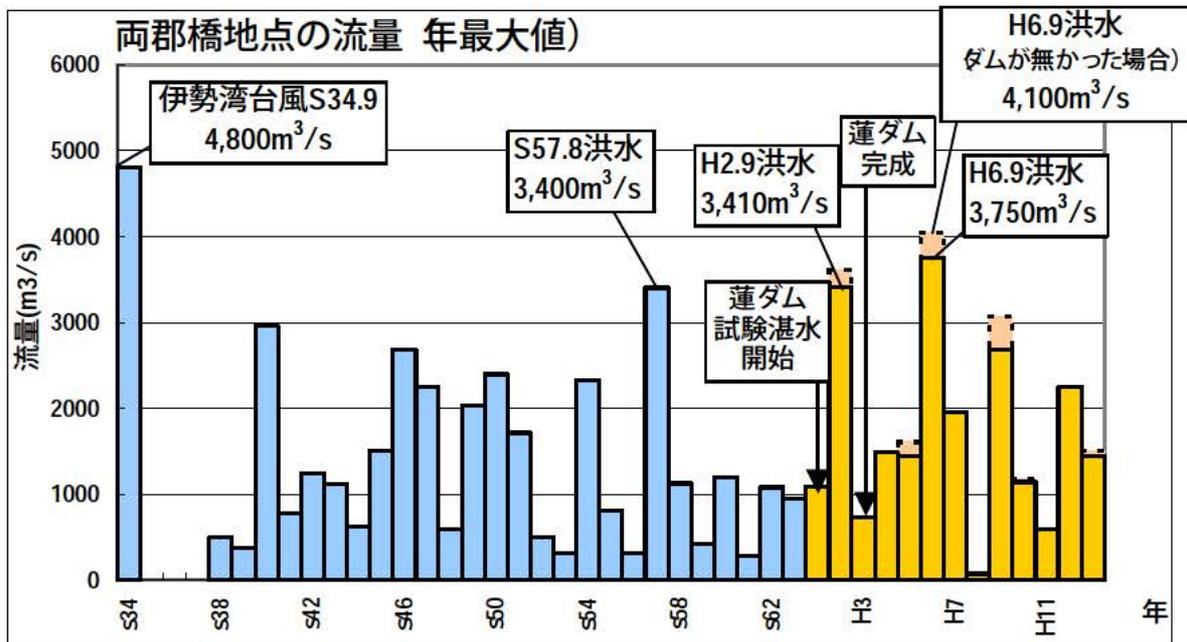
蓮ダム完成前

蓮ダム試験湛水(H元)及び完成(H3)以降

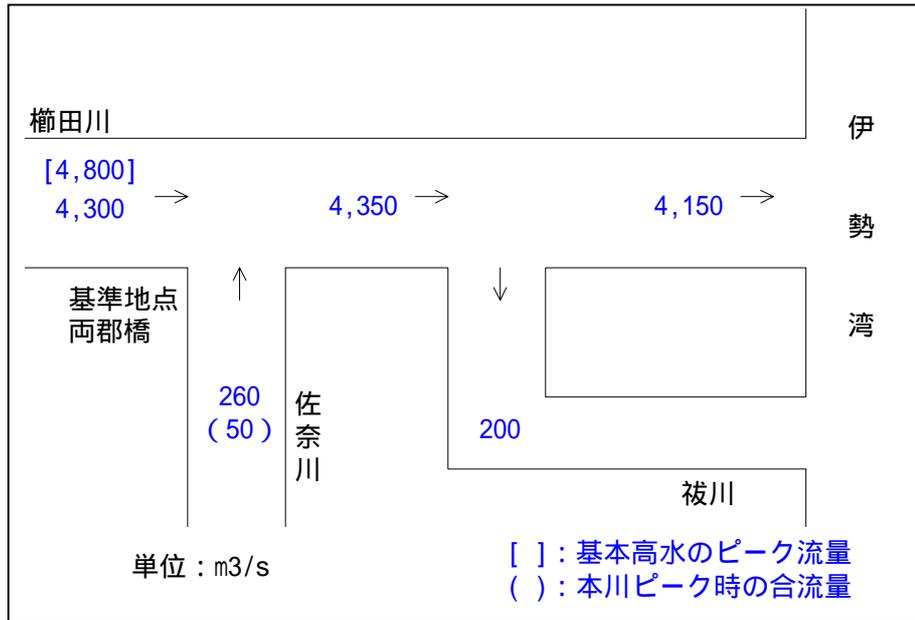
計画高水流量配分図

昭和 34 年 9 月の伊勢湾台風による甚大な被害に鑑み、昭和 37 年から直轄事業に着手した。昭和 42 年に一級河川の指定を受け、昭和 43 年に両郡橋における基本高水のピーク流量を $4,800\text{m}^3/\text{s}$ とし、このうち $500\text{m}^3/\text{s}$ を洪水調節施設により調節し、計画高水流量を $4,300\text{m}^3/\text{s}$ とする工事实施基本計画を策定した。

注) 基本高水のピーク流量 : 河川改修やダム等の治水施設を計画する前に、整備の目標の基本として設定されるピーク流量

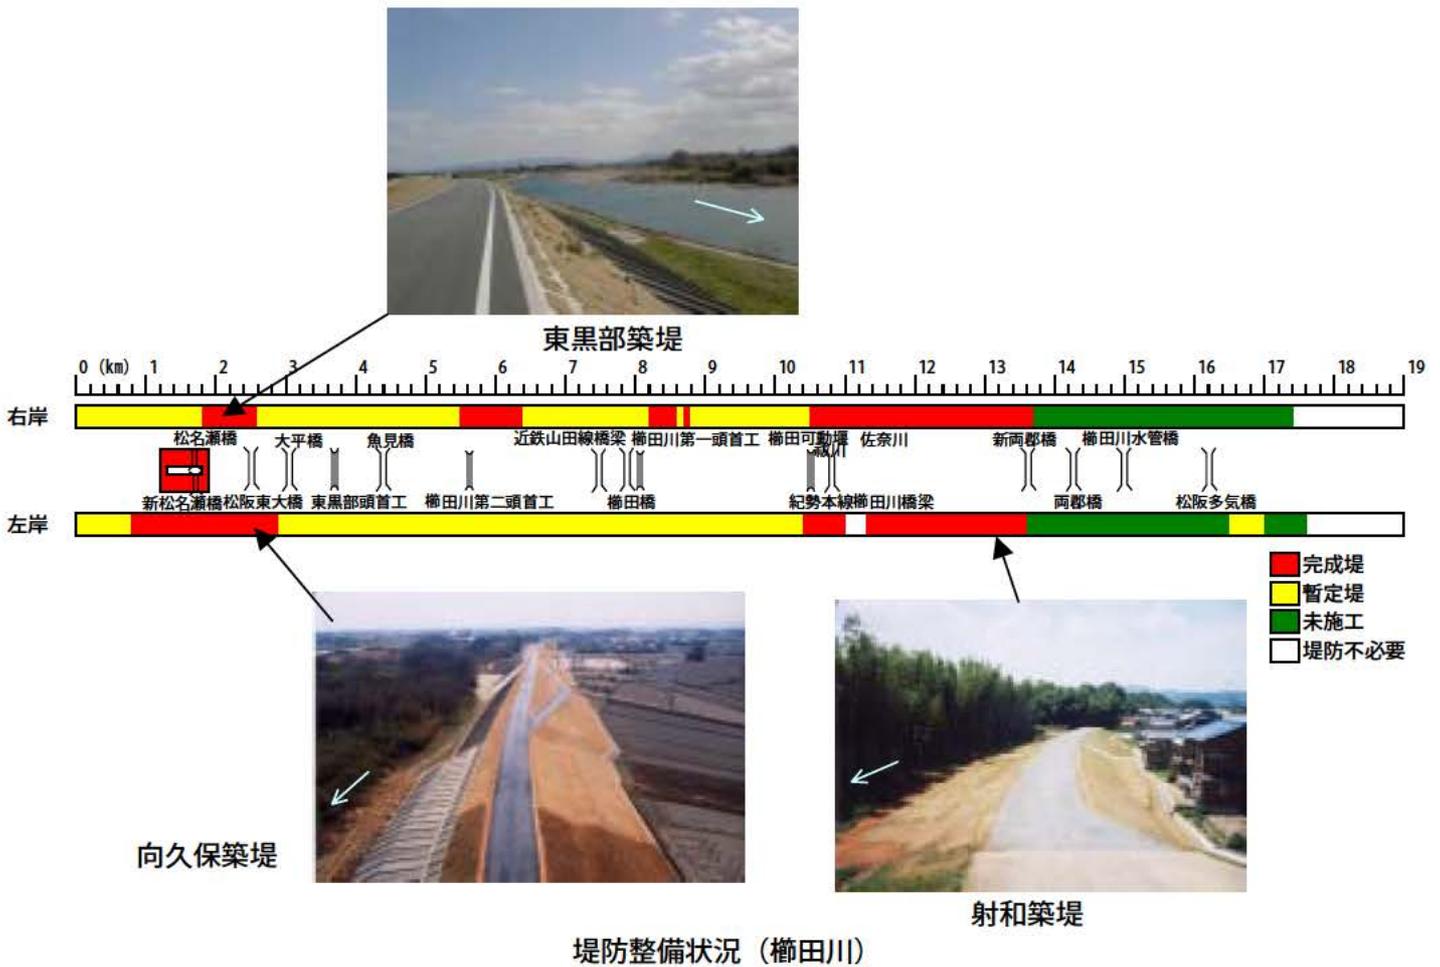
堤防整備状況（櫛田川）

《完成堤防》計画高水位の高さで洪水が流下しても堤防の安全性を確保できるように、高さや形状が整備された堤防
 《暫定堤防》堤防整備が途上であり、計画堤防形状に対し、堤防の高さや厚みが不足している堤防
 《未施工》改修事業で築堤を行っていない区間

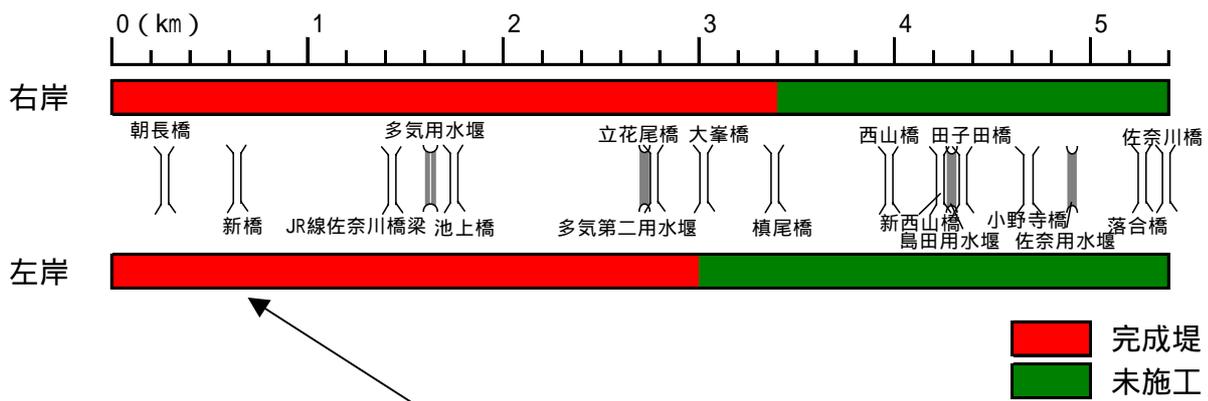
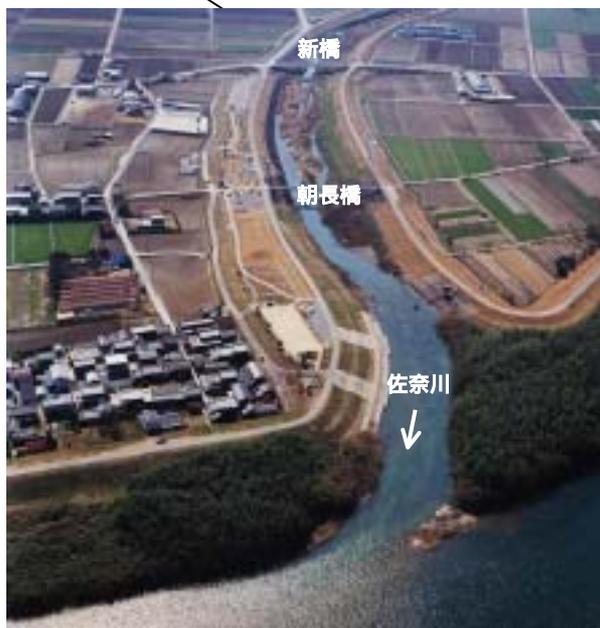
堤防整備状況（佐奈川）

佐奈川下流部築堤

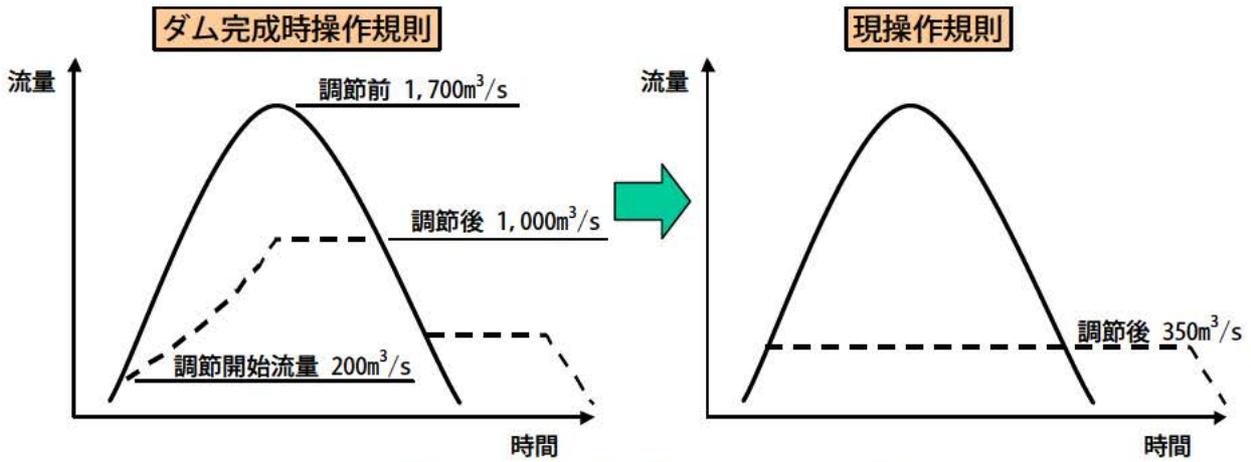
蓮ダム操作規則イメージ図（ダム地点）

ダム完成時の操作規則は、調節開始流量 200 m^3/s 、最大放流量 1,000 m^3/s 、放流率 = 0.55 の一定率一定量放流方式である。

平成6年9月洪水を契機に平成12年に変更した操作ルールは、350 m^3/s 一定量放流方式である。

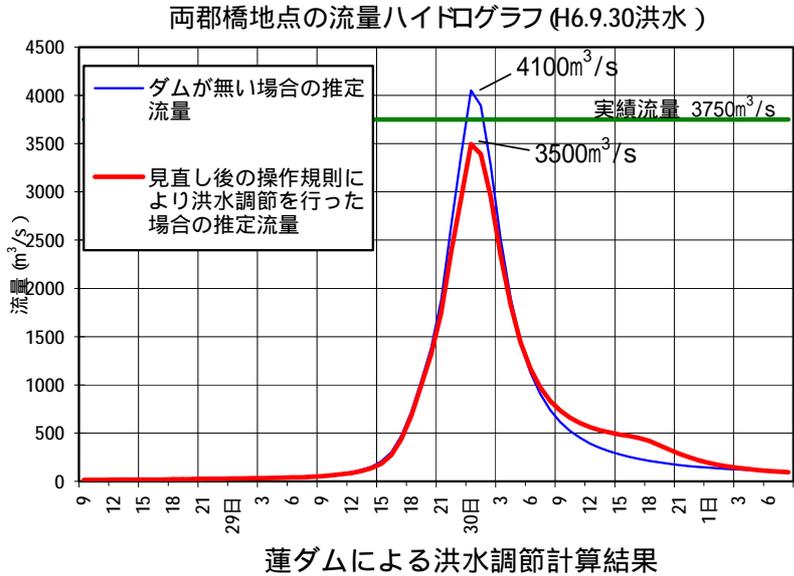
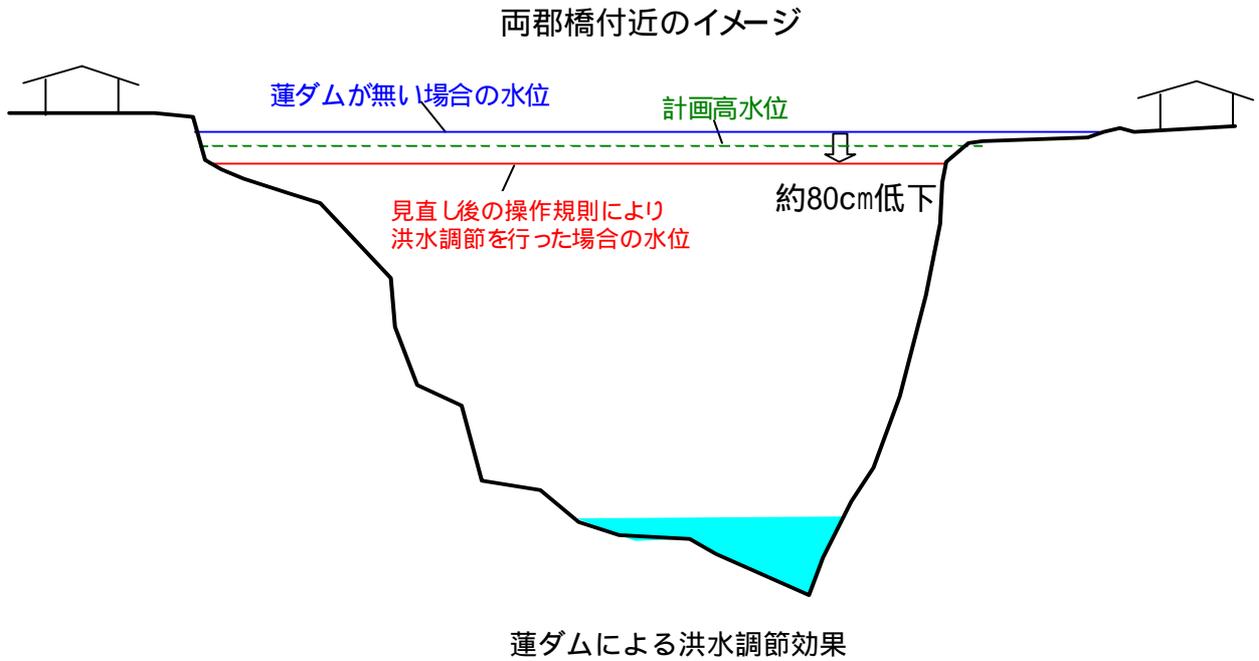
(2) 平成 6 年 9 月洪水における蓮ダムの治水効果

平成6年9月洪水を現在の蓮ダム操作規則で洪水調節計算を行うと、ダムがない場合と比較して両郡橋地点で約600m³/sのピーク流量低減が図れる。両郡橋地点の水位に換算すると約80cmの低下となる。

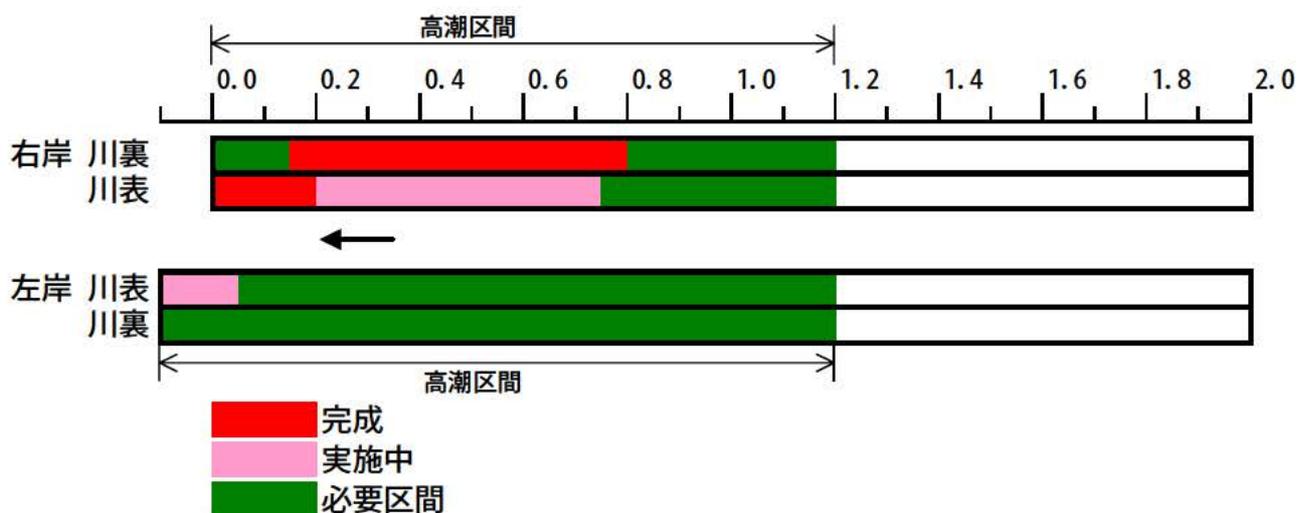
高潮堤防の整備状況 (H14 年度末現在)

- 高潮は、台風等による気圧の低下と強風によって海水面が異常に高くなる現象で、昭和 28 年の台風 13 号では、高潮による甚大な被害を受けたことから、海岸災害防止事業として国が三重県から委託を受け高潮堤防を施工し概成させた。昭和 34 年の伊勢湾台風時には約 90%の進捗していたことから、高潮被害は少なかった。
- また、伊勢湾台風を契機に伊勢湾等高潮対策事業に着手し、昭和 38 年に県施行による高潮堤防が完成した。
- 昭和 63 年の工事实施基本計画の改定に伴い、堤防天端幅 6.0m、天端高 T.P. 6.0m の高潮堤防断面とし、現在、高潮堤防の必要な区間 (0.0k ~1.2k) を、下流から事業を実施している。

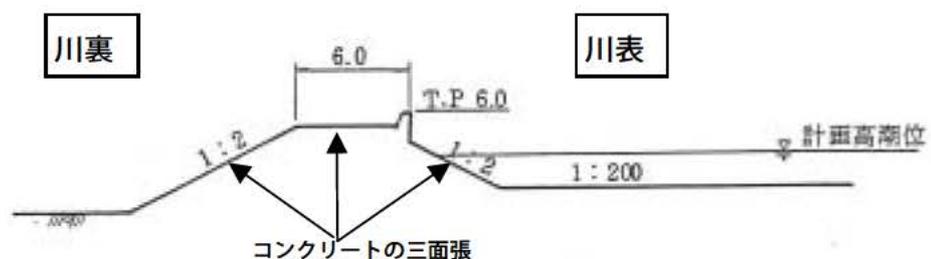
高潮堤防のイメージ

- ・堤防全面をコンクリートで覆い、越波しても破堤させない構造としている。

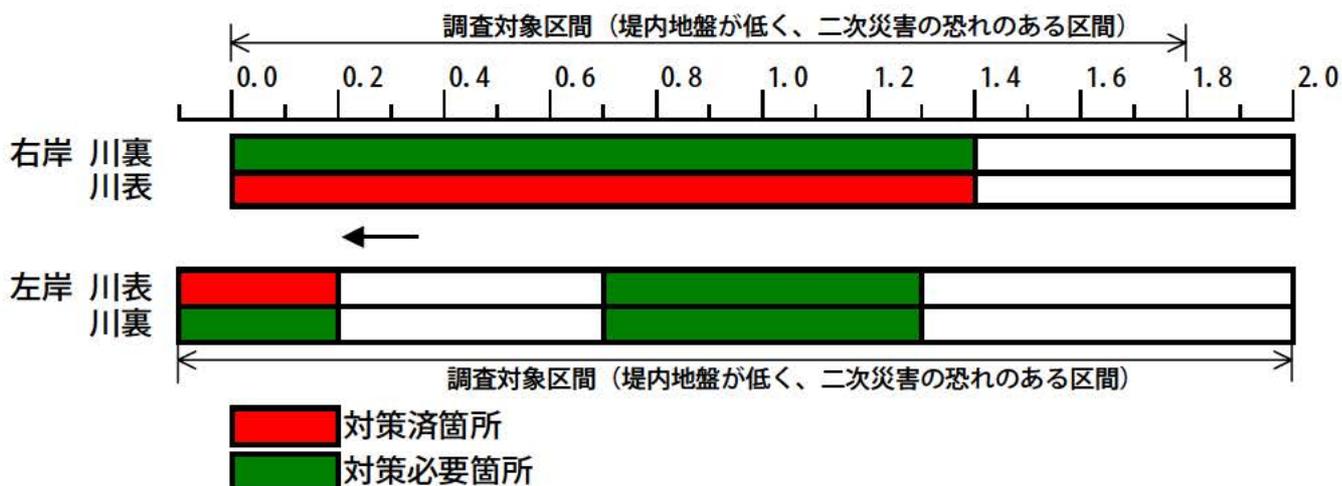
耐震対策の状況 (H14 年度末現在)

○河口部付近では、堤内地盤高が低いため、平常時の河川水が地震により沈下した堤防を越水して二次災害を発生させる恐れのある区間があり、下記の区間においておさえ盛土等の耐震対策を行っているところである。

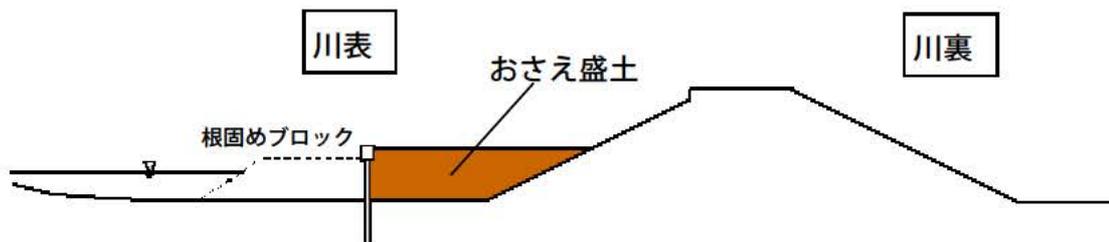
堤防の耐震対策のイメージ

- ・ おさえ盛土は、地盤に働く上載荷重を増し、堤防を安定化させる。

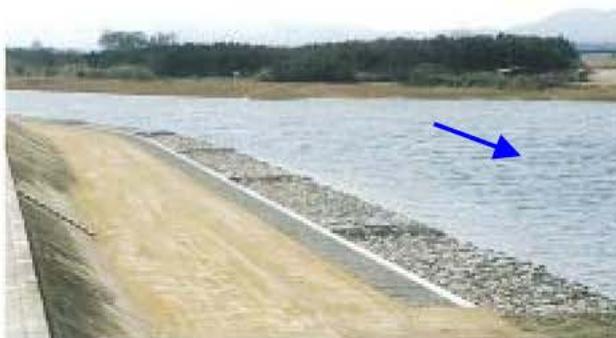
松名瀬地区耐震対策

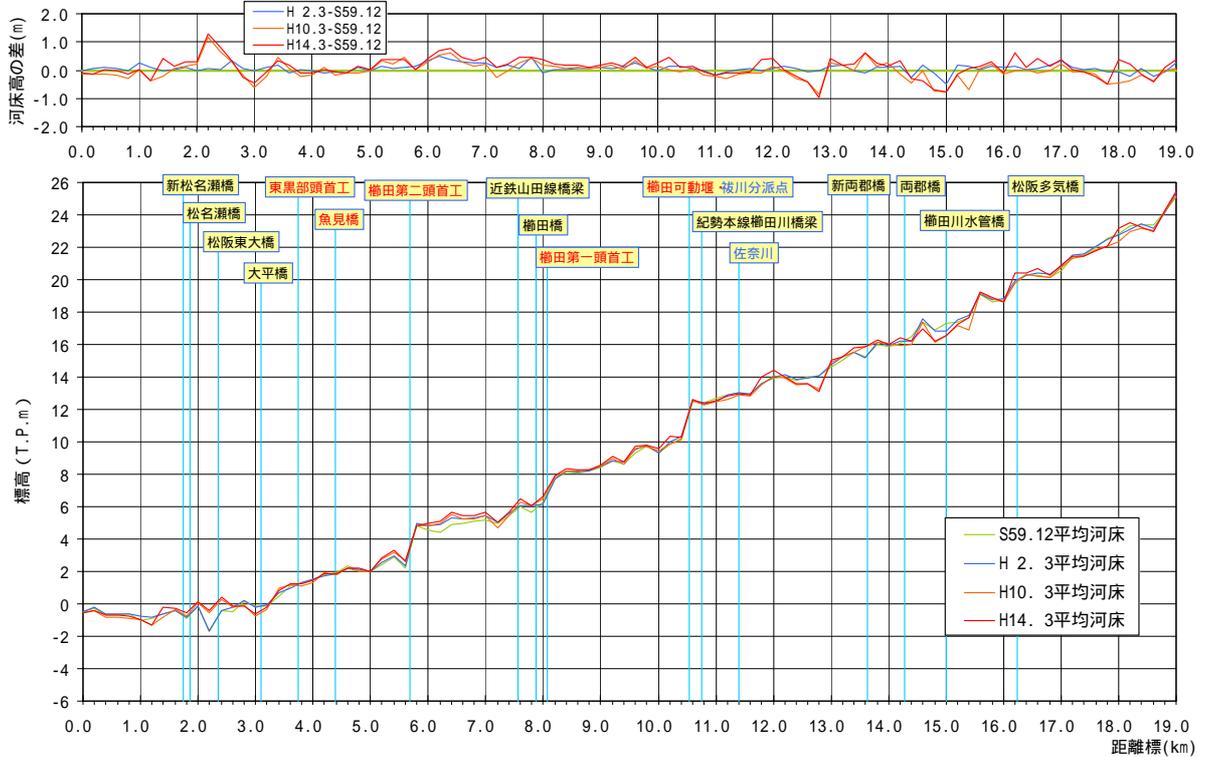
櫛田川下流部の大臣管理区間の昭和59年から平成14年までの平均河床高は、概ね安定している。

櫛田川 平均河床高縦断面図

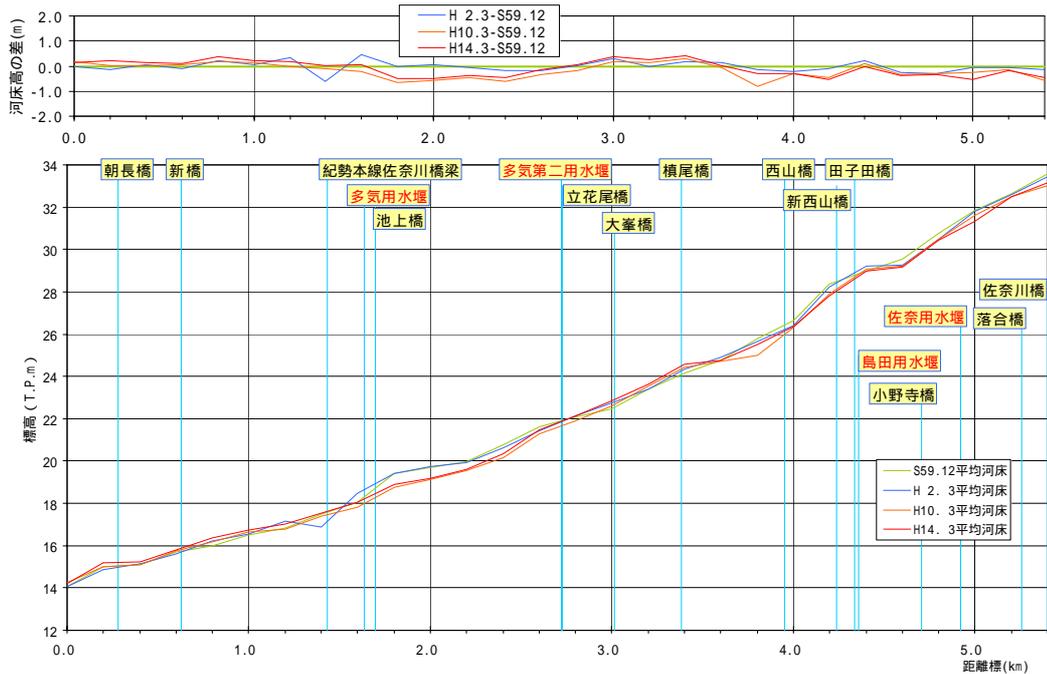
佐奈川の昭和59年から平成14年までの平均河床高は、概ね安定している。

佐奈川 平均河床高縦断面図

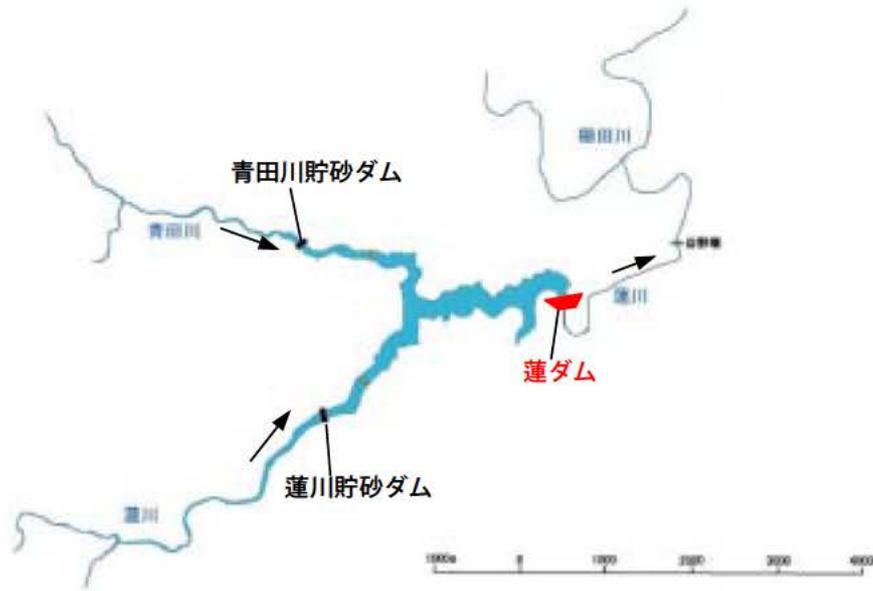
○蓮ダムでは、^{おおだ}青田川と蓮川に貯砂ダムを設けて、貯水池への土砂の流入を抑制している。貯砂ダムには、年間平均約4千m³程度が堆積し砂利採取を行っている。

貯砂ダム位置図

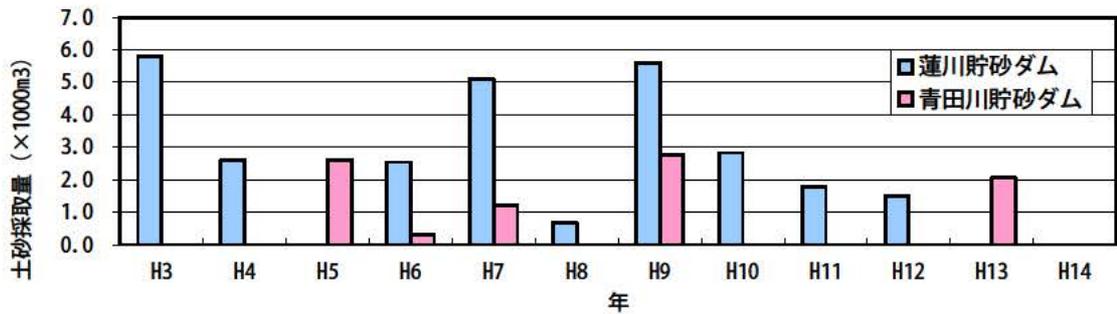
貯砂ダムにおける土砂採取量実績

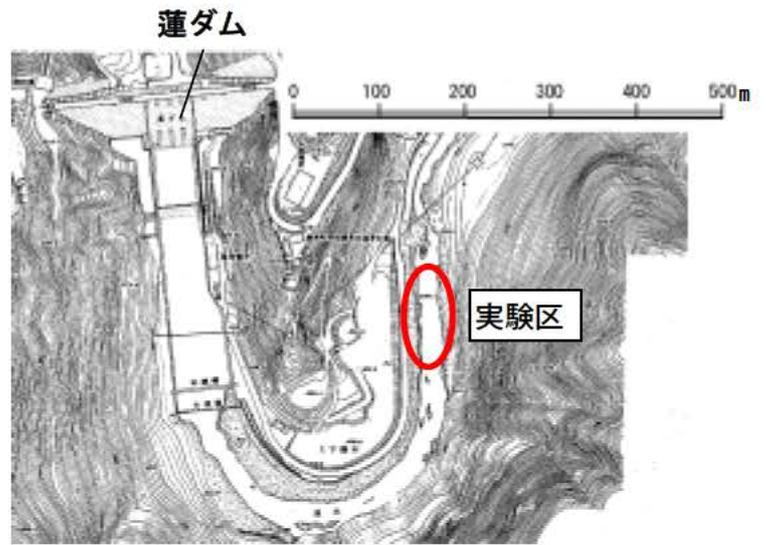
蓮ダム下流においては、上流からの供給土砂量が減少したことにより、河床のアーマーコート化（細粒な砂や小型の礫が流され、粗粒の礫だけが残り河床が低下する現象）やアユの餌環境に影響を与える糸状緑藻類の発生といった問題が生じており、平成 14 年度に上流貯砂ダムの土砂を蓮ダム下流に投入する対策を試験的に実施した。

投入土砂影響把握調査範囲図

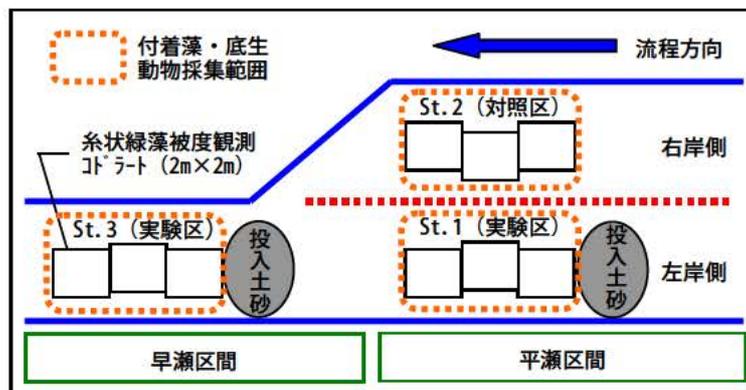
蓮ダム直下に設定した実験区の模式図

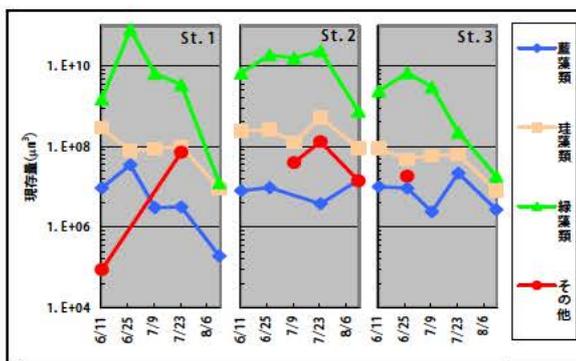
土砂投入実験結果は、下図のとおり投入土砂による糸状緑藻類の抑止効果が確認された。

附着藻類現存量の推移

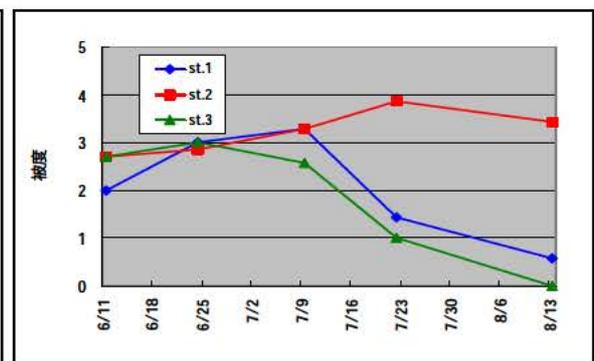
糸状緑藻類の被度^{※1}調査結果

※1 被度：設置したコドラート内における糸状緑藻類の占める割合
 (被度 1：1/10 以下、2：1/10～1/4、3：1/4～1/2、4：1/2～3/4、5：3/4 以上)

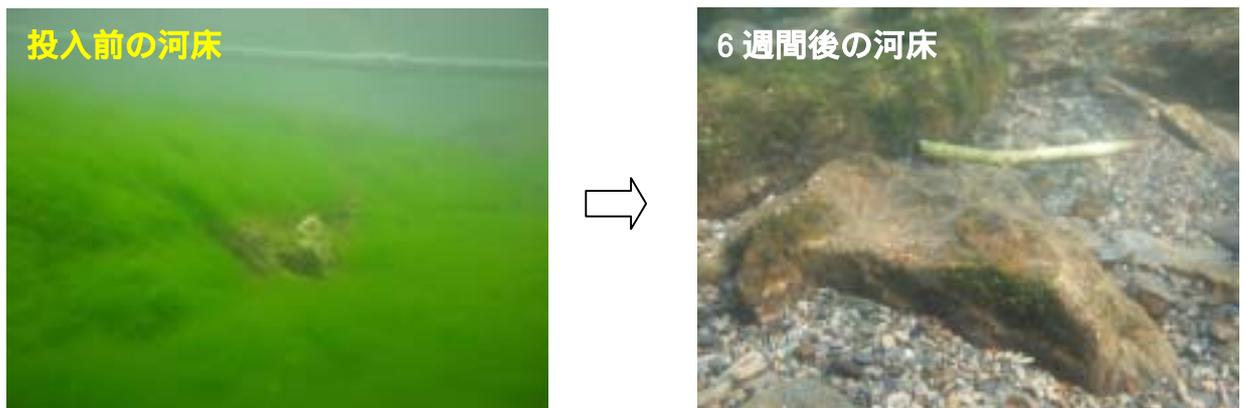
投入土砂影響把握調査実験区(St.3)に設けた場所(投入土砂より下流15m)の河床の状況を見ると、写真左は土砂投入前(H14.6.11)の河床で、大部分を糸状緑藻類が占めている状態であった。写真右は土砂投入後6週間後の(H14.7.22)の河床で、投入された細かな礫が流下し糸状緑藻類を覆い、糸状緑藻類が減少するという効果がみられた。

写真 土砂投入による効果(St.3 土砂投入点下流15mの河床の変化)

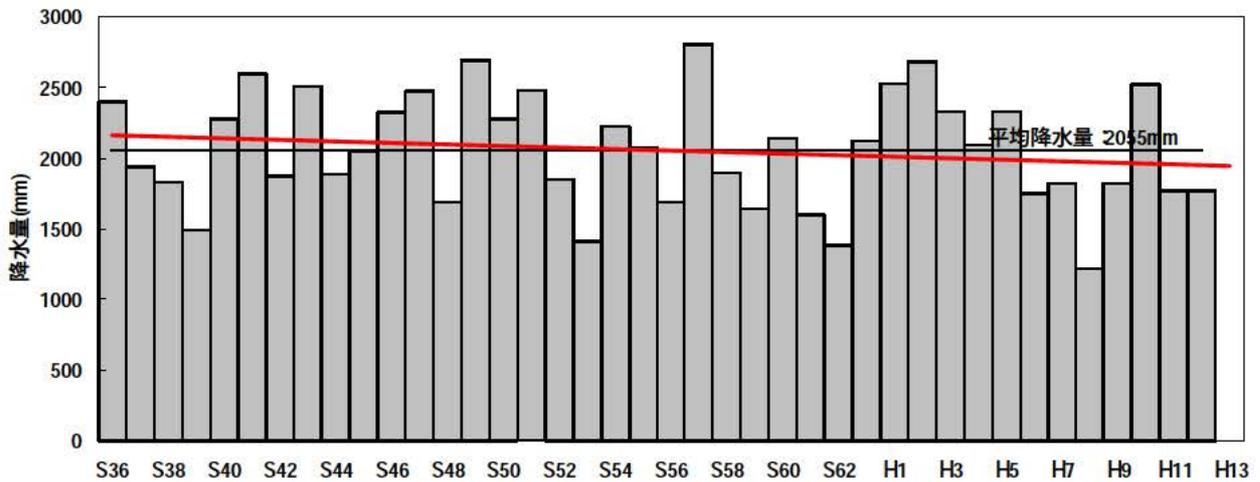
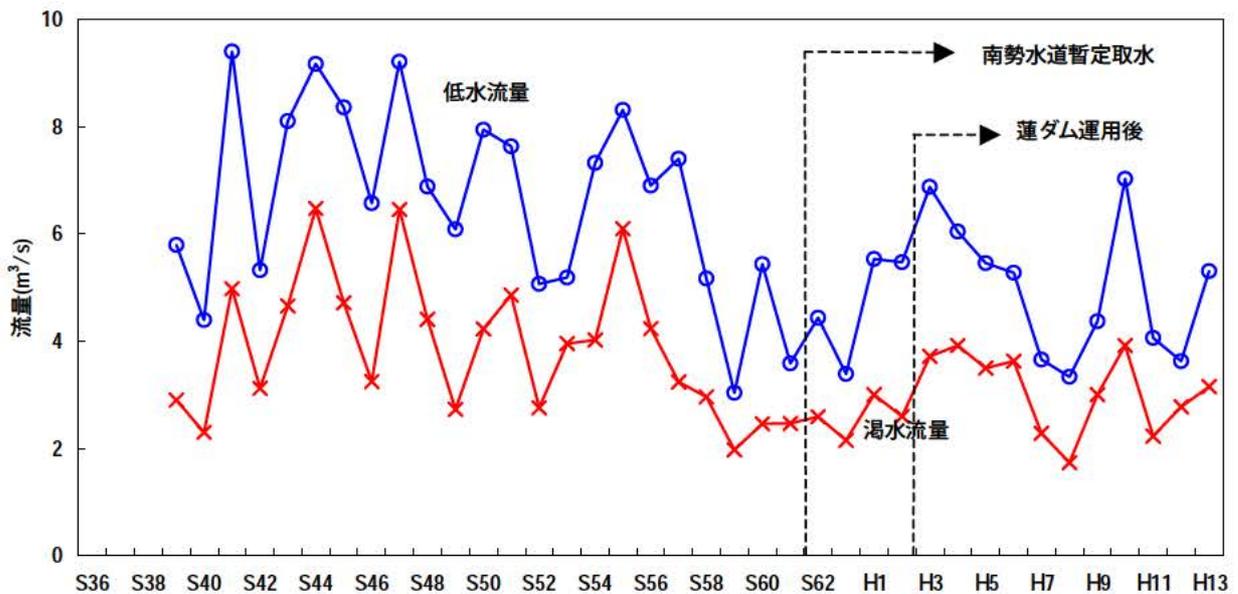
- 両郡橋地点の低水流量、渇水流量は、降水量の減少の傾向に合わせて年々減少傾向にある。
- 平成6年及び8年には渇水となり、取水制限が行われた。

流域平均年降水量と両郡橋地点流況(自然流況)の関係

(昭和62年以降、南勢水道の暫定取水が行われていること、平成3年以降は、蓮ダムの運用が行われていることから、これらの影響を除外して流況を算出した。)

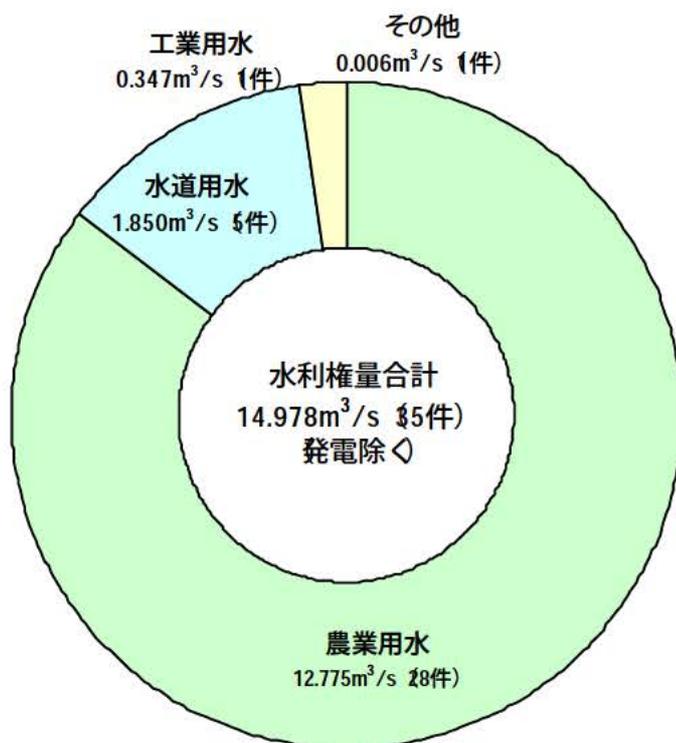
- 櫛田川流域内の発電を除く水利権量は、合計で $14.978\text{m}^3/\text{s}$ である。
- 両郡橋下流の農業用水の水利権量は、最大で $10.073\text{m}^3/\text{s}$ (祓川含む)で、農業用水として多くの利用がなされている。
- 工業用水は松阪市の臨海の工業地帯に $0.347\text{m}^3/\text{s}$ が供給されている。
- 水道用水は、松阪市に $0.115\text{m}^3/\text{s}$ 、多気町に $0.013\text{m}^3/\text{s}$ 等が供給されている。また、蓮ダムからは中南勢地区の水道用水として現在 $1.719\text{m}^3/\text{s}$ を供給している。
- 発電は、宮前発電所をはじめとする5箇所の発電所があり、最大取水量 $22.746\text{m}^3/\text{s}$ を利用して最大出力9,970kWの電力供給がされている。

流域内の水利権の状況(平成15年3月現在)

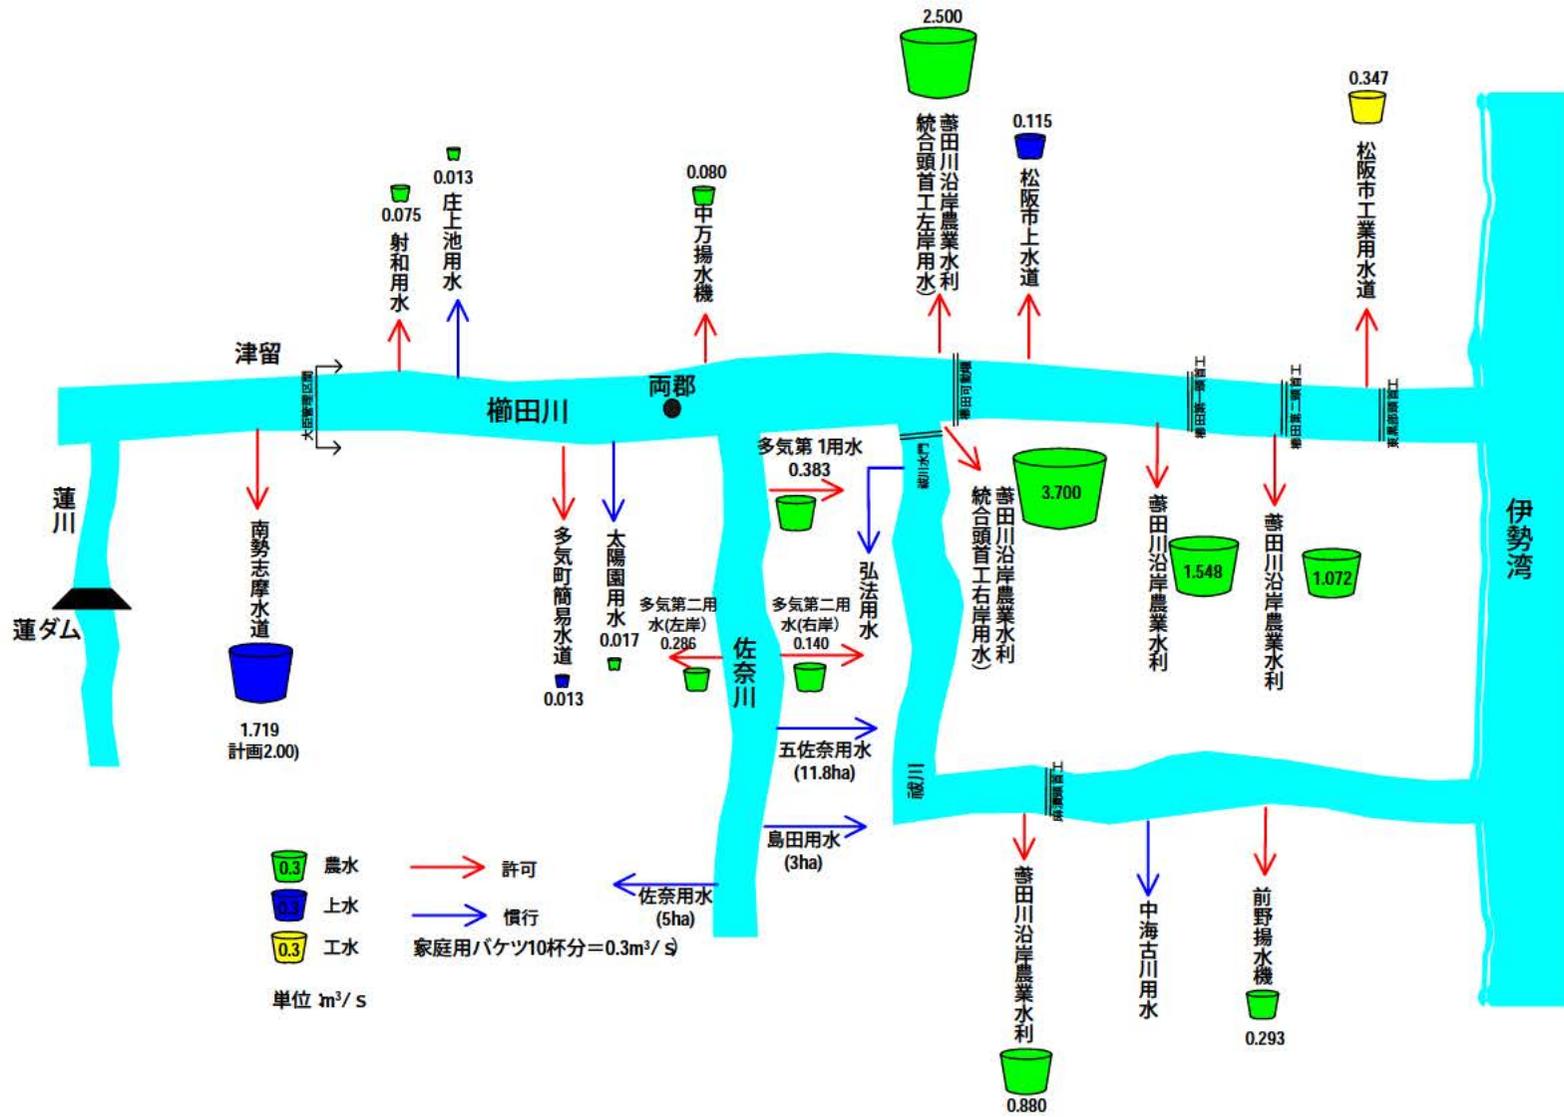
下流部の水利用の状況

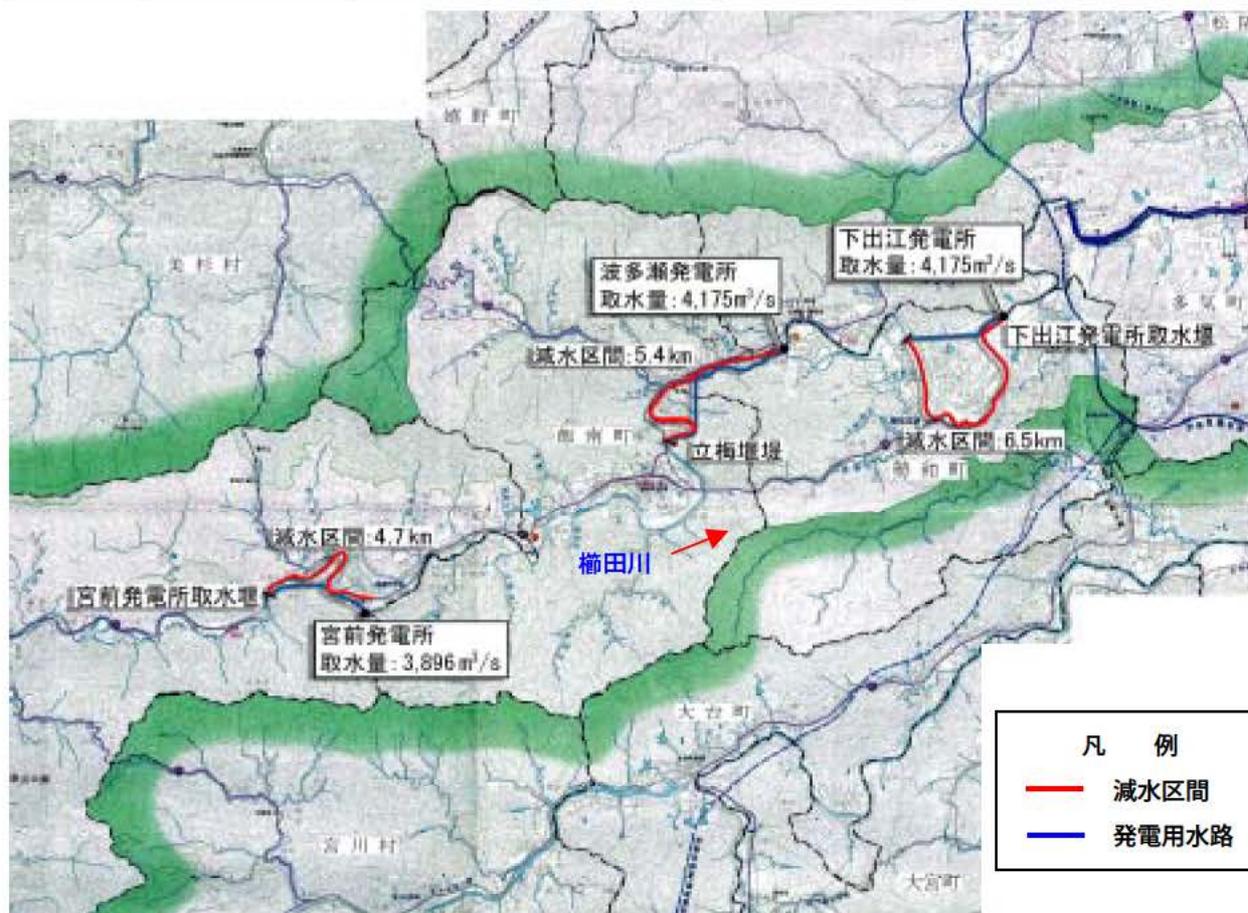
○櫛田川では、本川3ヶ所、支川2ヶ所計5ヶ所で発電取水が行われている。取水地点下流では、河川水は発電水路を流れることとなるため河川水量が減少する区間が生じている。

○櫛田川本川の3つの発電所では、減水区間の延長がいずれも5～6km程度である。

発電取水による減水区間位置図

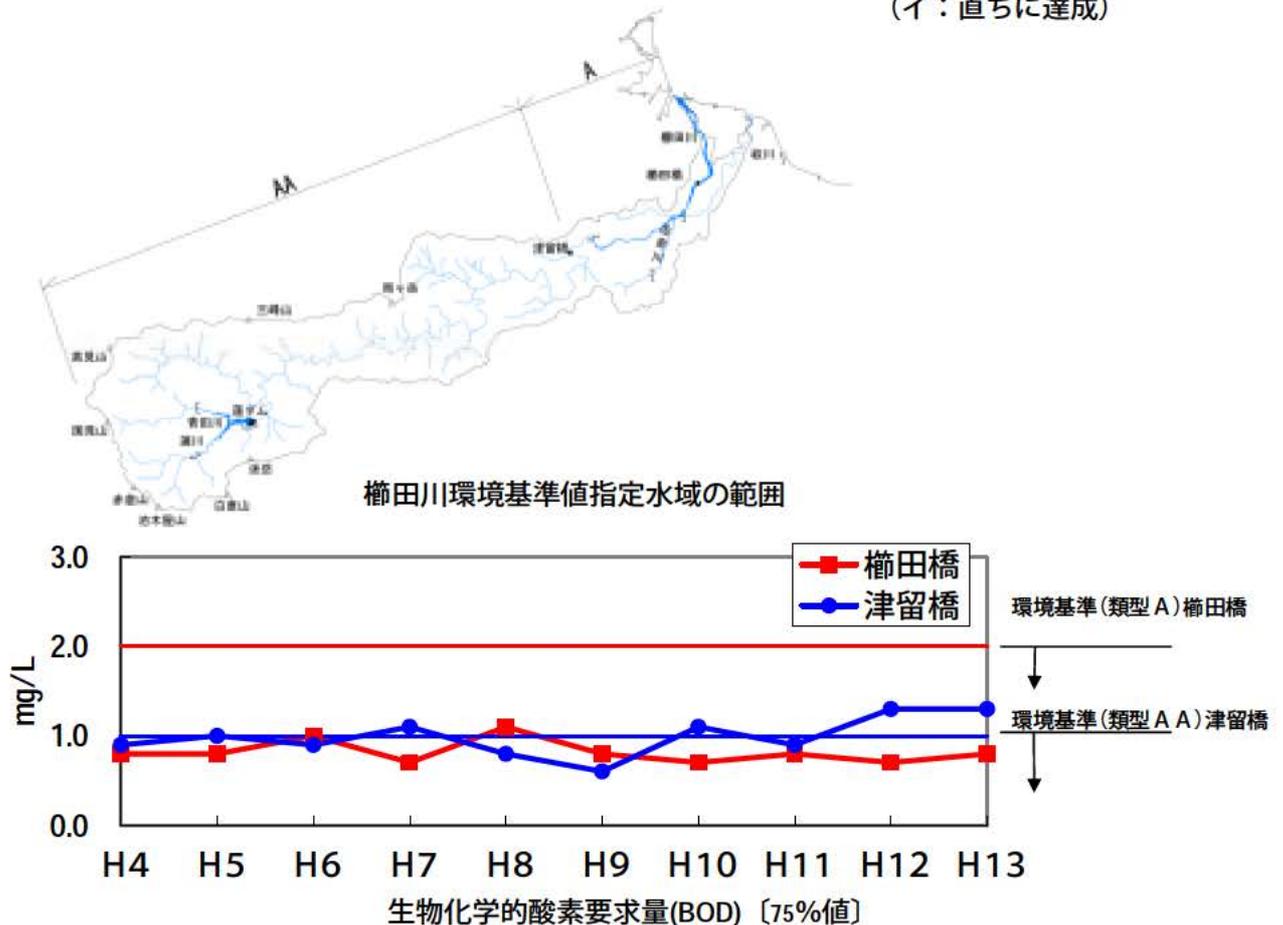
- 水質保全の目標となる水質汚濁の環境基準の類型指定は、津留橋上流が AA 類型、下流が A 類型である。
- BOD でみると A 類型である櫛田橋で基準値を満足している。また、AA 類型である津留橋では基準値を若干上回っているが、概ね環境基準を満足しており良好な水質を維持している。

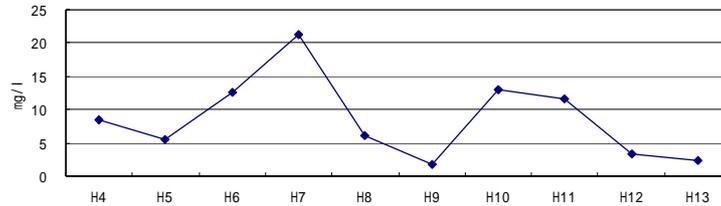
濁度(年平均値)

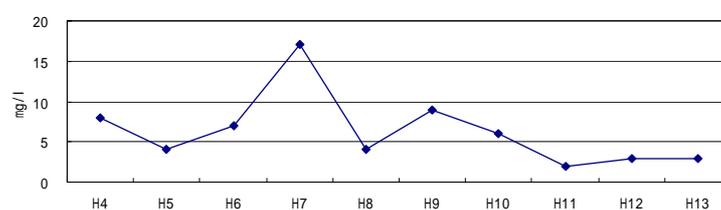
SS(年平均値)

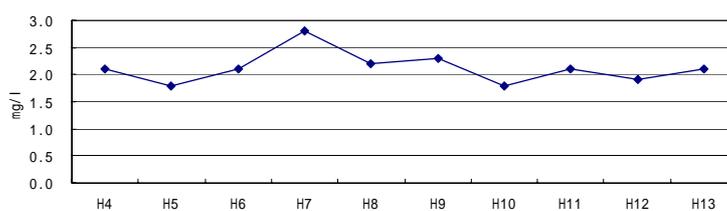
COD75%値

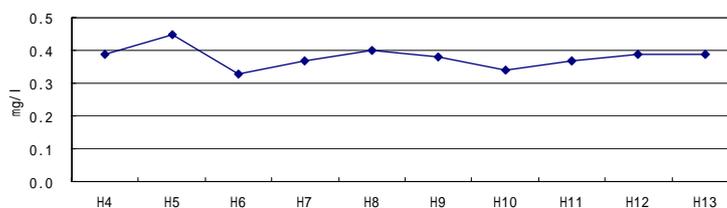
総窒素 (T-N) (年平均値)

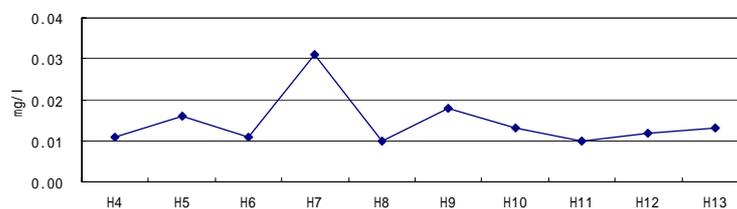
総リン (T-P) (年平均値)

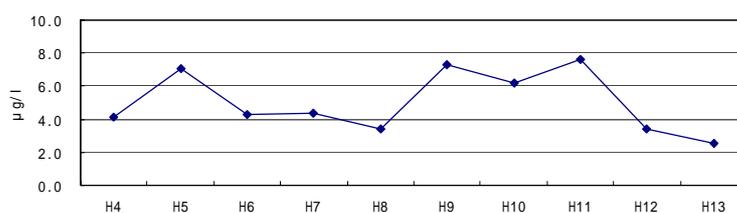
クロロフィル a (年平均値)

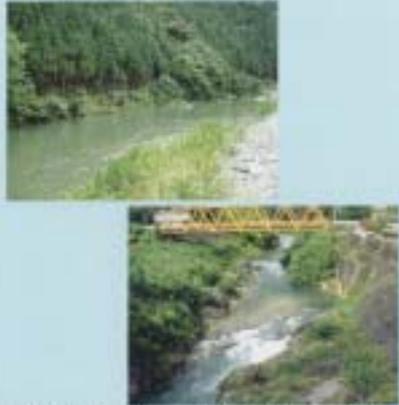
出水後、下流河川において高濁度状態が継続する。

台風のもたらした降雨による出水後の4日後の状況。左上：ダム下流の濁川。右下：運川吉野町の御田川。

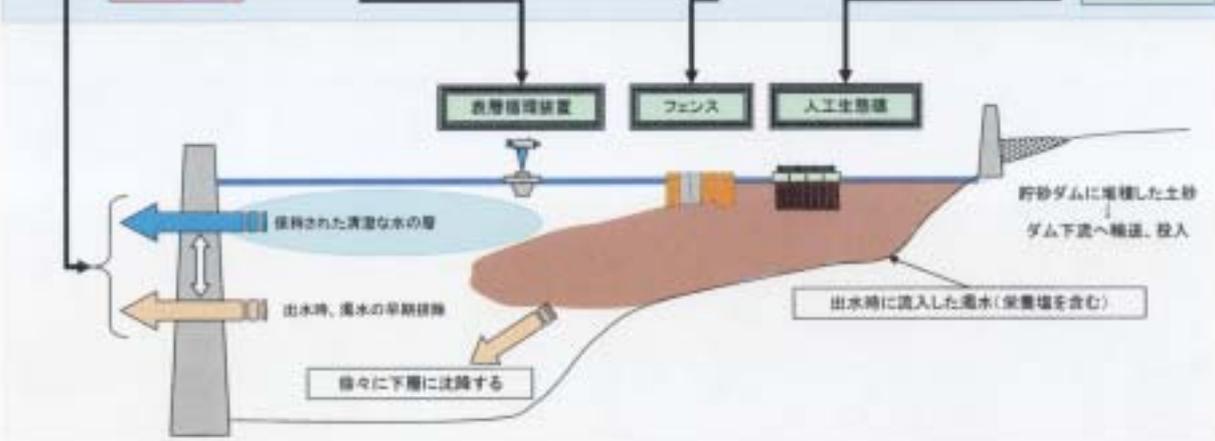
選択取水設備と流入水制御フェンスの併用運用
出水時に流入した濁水を貯水池から早期に排却することで濁水長期化を防ぐ。

淡水赤潮の原因となる植物プランクトンの発生しにくい環境をつくる。

貯水池の表層水と放流水を清浄に保つ。発生した濁水をフェンス上流部に隔離する。

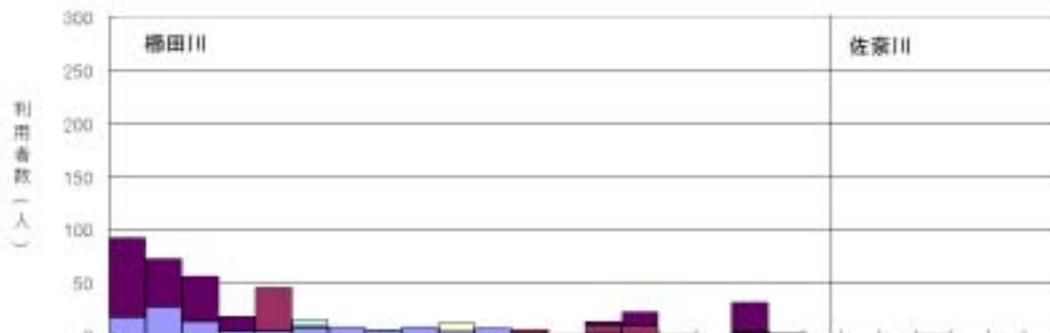
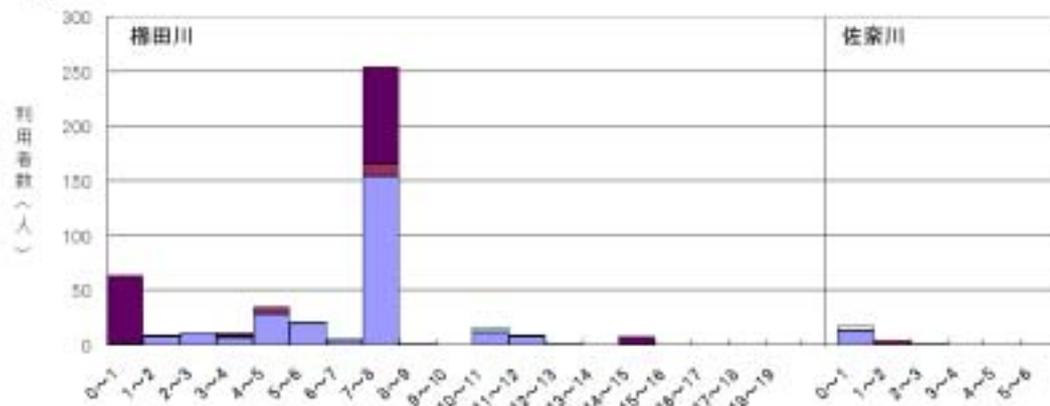
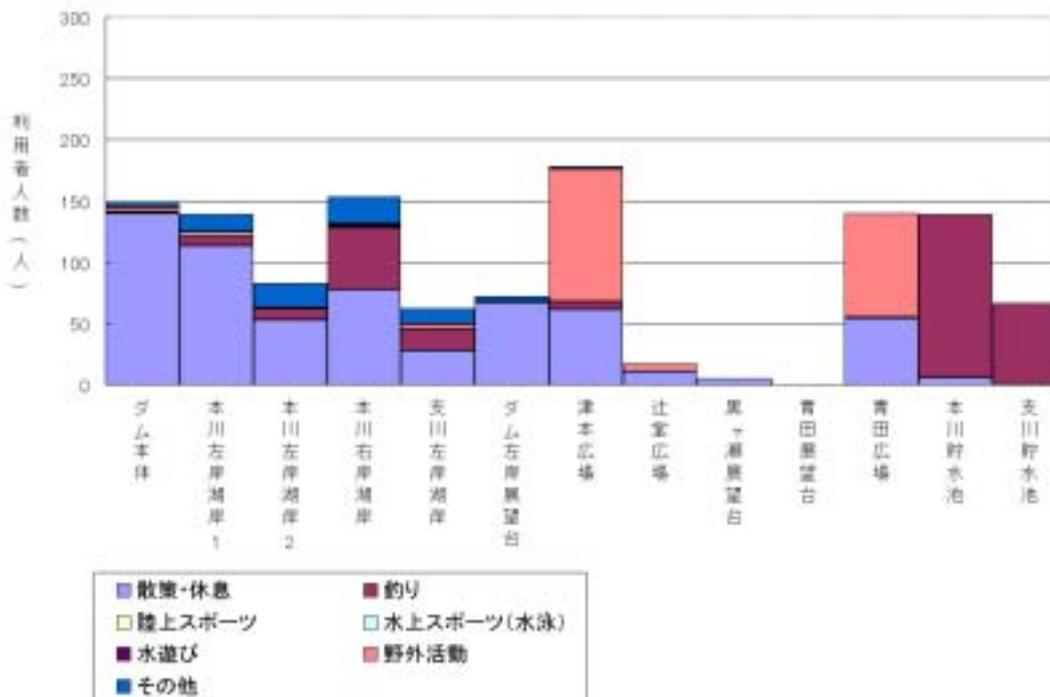
櫛田川における河川空間の区間別利用状況 (平成 12 年)

平成12年度河川水辺の国勢調査 (利用実態調査) における利用者数 (実数) の合計値を示した。
 (調査日: 平成12年4月29日、5月5日、5月15日、7月30日 (蓮ダム7月20日) 7月31日、11月3日、平成13年1月8日)

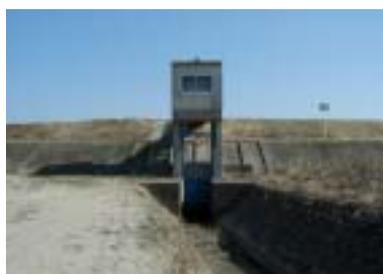
中村排水樋管

中村輪中に設置されている排水のための樋管

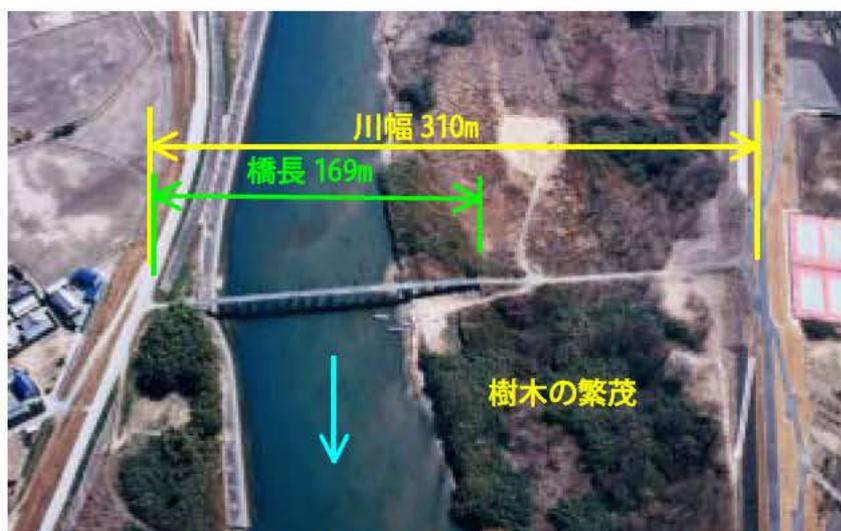
大平橋付近の航空写真

- ・特に、昭和 26 年に完成した大平橋は、川幅 310m に対し橋長 168.7m と短く必要な径間 40.75m に対して 7m 間隔（24 径間）の木橋となっている。また、桁下の高さが計画堤防高より約 1.5m 低いため、著しく河積を阻害している。
- ・高水敷が広く樹木が繁茂し河積を阻害している。
- ・平成 6 年 9 月洪水では、大平橋周辺で、水位が計画高水位を上回った。
- ・平成 9 年 7 月洪水では、流れてきたゴミが橋脚に詰まり、落橋するなどの被害が発生した。
