櫛田川の現状と課題(案)

平成 15 年 6 月 20 日

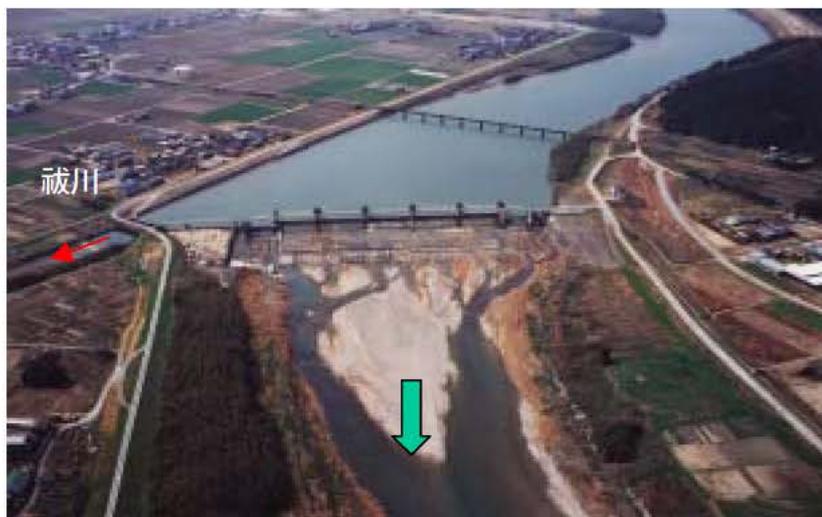
櫛田可動堰

- ・櫛田可動堰は、祓川へ洪水と河川維持流量の分派及びかんがい用水の取水を目的とした国土交通省と三重県の兼用工作物である。
- ・施設は、昭和30年にかんがい用水の取水堰（固定堰）として設置したものを、昭和44年に可動化し、現在に至っている。
- ・完成後34年が経過し、ゲート可動部の補修も困難で摩耗及び腐食やコンクリート表面の劣化が進んでいる。

櫛田川可動堰は昭和 30 年に完成した櫛田川頭首工を、昭和 44 年に改築し可動化したものであり、他の管理施設と比べて老朽化が進んでいる。

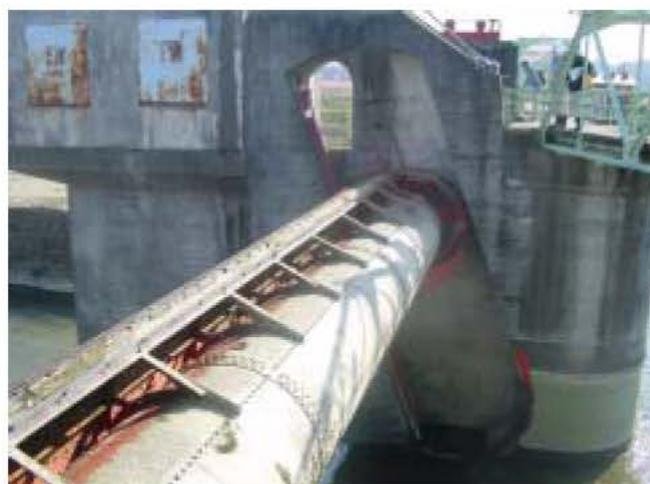
全体的に腐食が進んでいる
(写真：昭和29年製作ローリングゲート)

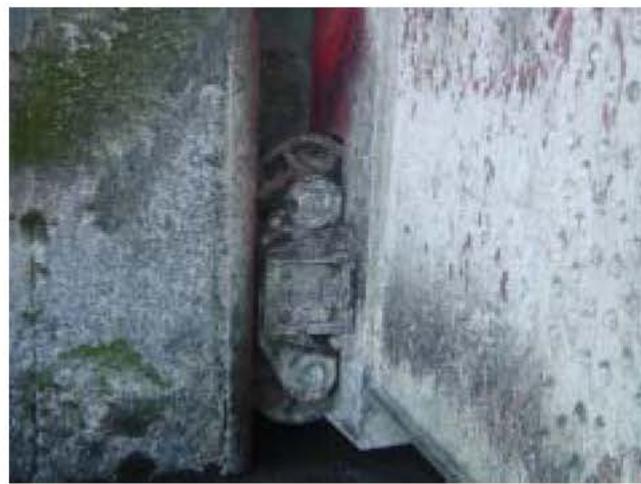
ローラーの腐食が進んでいる。
(写真：昭和43年製作ローラゲート)

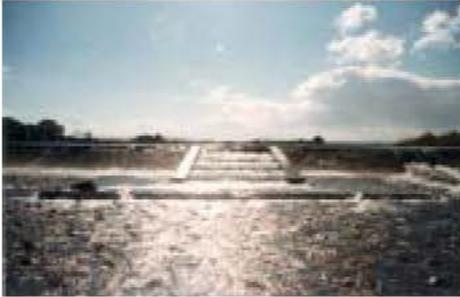
東黒部頭首工の魚道

- 櫛田川の各頭首工には魚類の遡上環境の確保のため、魚道が設置されている。
- 最下流の東黒部頭首工の魚道では、水量が減少した時アユがのぼれない。また、漁業協同組合が、アユを採捕し上流へ放流している。

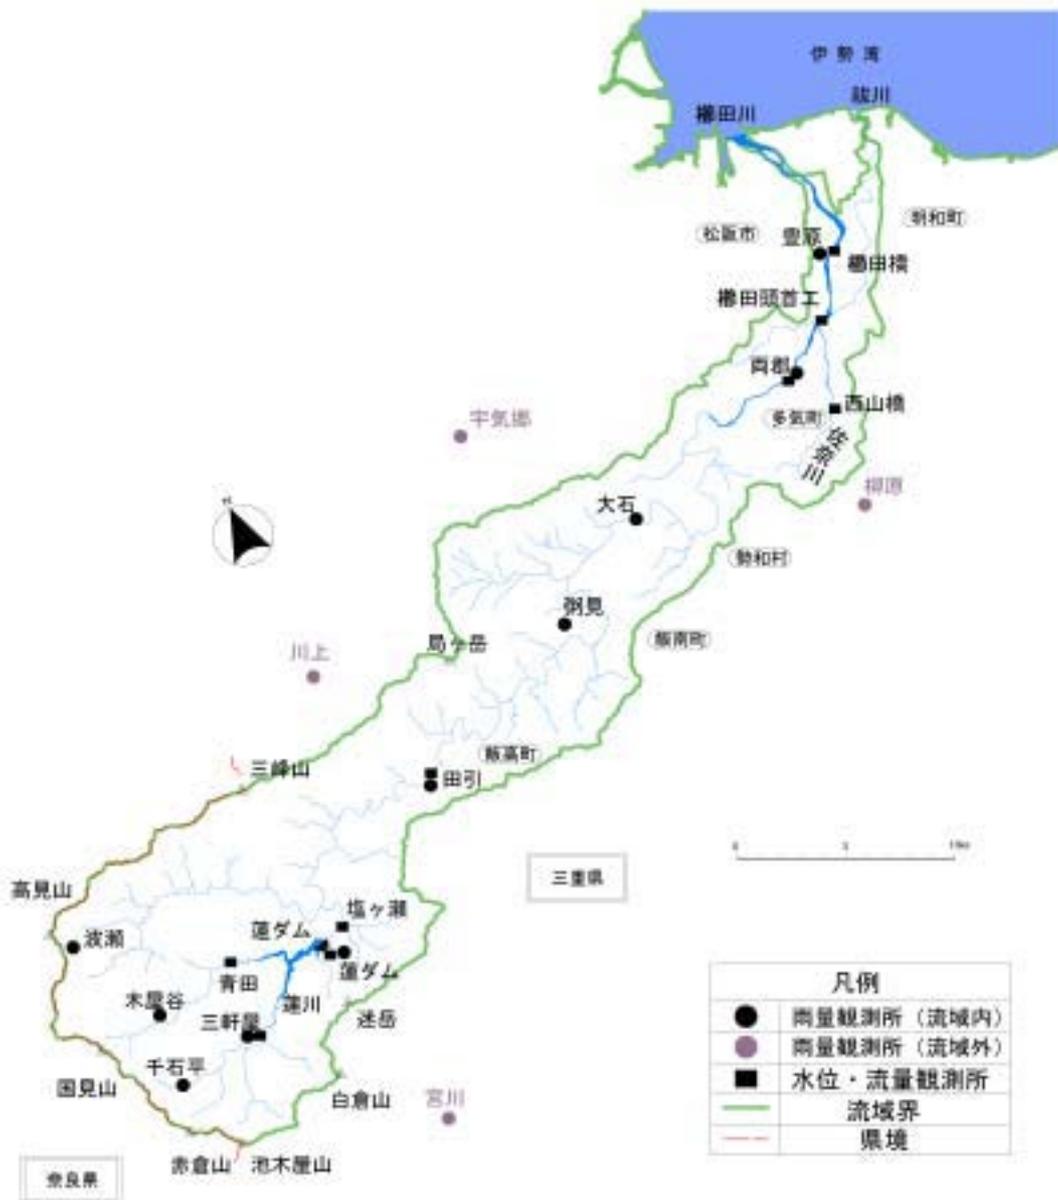
櫛田川水系雨量・水位・流量観測所設置位置図

櫛田川では流域に雨量観測所 10 箇所、水位観測所 9 箇所を設置し、河川管理の重要な情報源となる雨量、水位、流量等の観測を行っている。

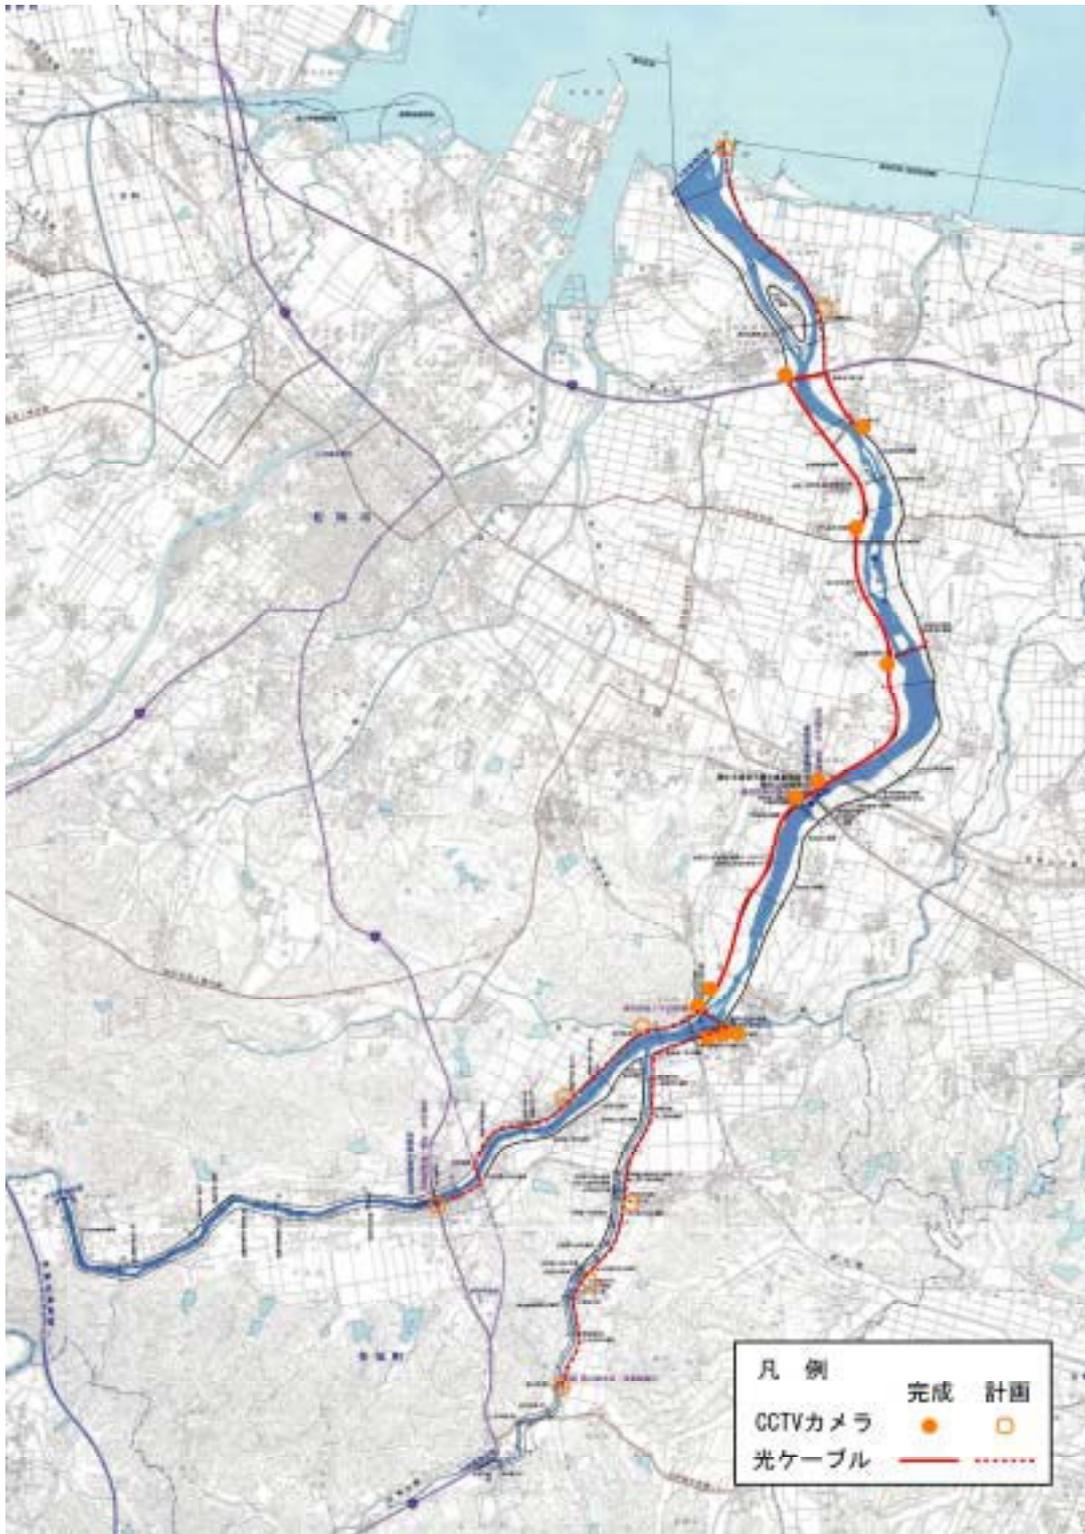
CCTVカメラ、光ケーブルの設置箇所 (平成 14 年度末現在)

櫛田川における光ケーブルの整備延長は現在約 9km で、CCTV カメラは 11 箇所を設置されている。(平成 14 年度末現在)

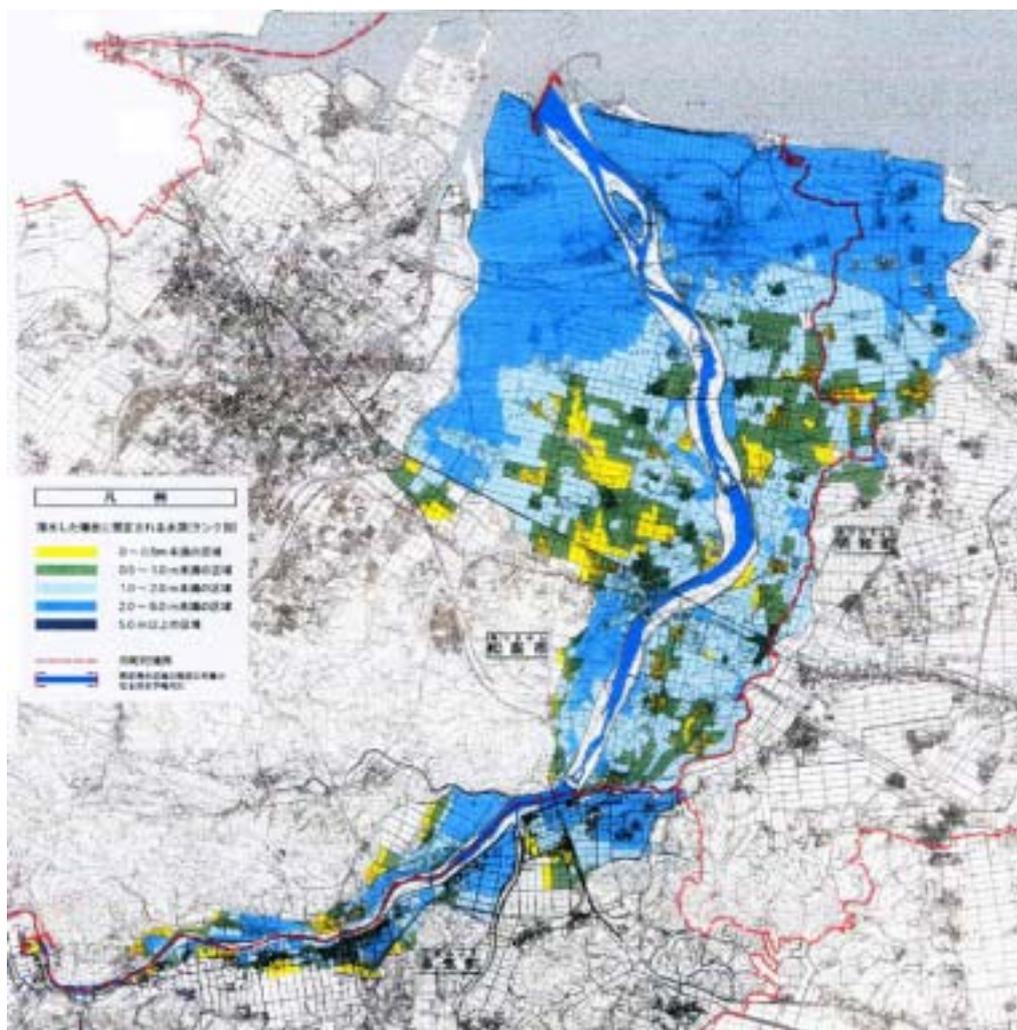
榊田川浸水想定区域図

周辺住民の洪水に対する知識・意識を高めることを目的として、平成14年に浸水想定区域図の公表を行い、自分の住んでいる地域の洪水氾濫による浸水の可能性と浸水の程度について情報提供を行った。市町村ではこれをもとに、洪水氾濫想定区域、避難場所、避難経路等を地図上に記載した洪水ハザードマップを作成することとなる。

浸水想定区域図...計画の基本となる降雨に対して、河川が堤防決壊等により氾濫した場合に想定される浸水の状況を示した図。

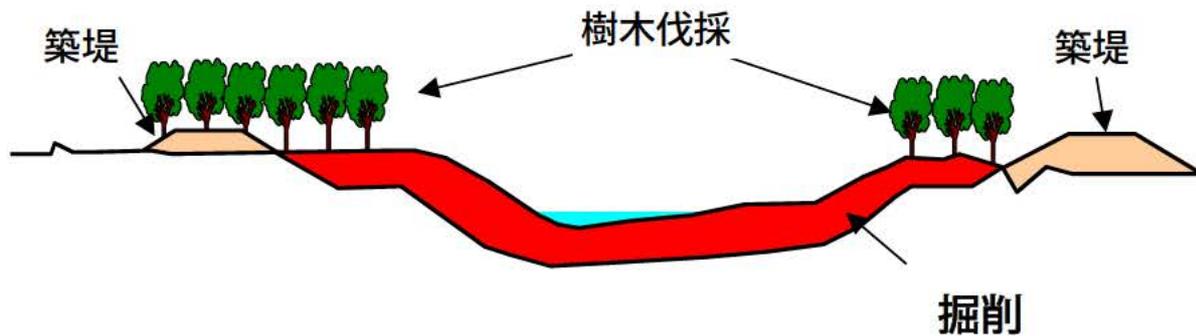
祓川の現在の計画高水流量 $200\text{m}^3/\text{s}$ を安全に流すための河川改修イメージ

- 祓川は、昭和 43 年から昭和 53 年頃に三重県により河口部の一部で改修が実施されている。現在の洪水を流せる流量は、最も少ない所で $50\text{m}^3/\text{s}$ 程度である。
- 既定の工事实施基本計画どおり櫛田川から $200\text{m}^3/\text{s}$ の分派を行うためには、大幅な河道の改変（河道掘削、樹木伐採、引堤等）が必要であり、現況の良好な水辺環境に影響を与える。
