## 第2章 流域及び河川の現状と課題

### 第1節 河川整備の現状と課題

#### 第1項 洪水、高潮等による災害の発生防止又は軽減に関する現状と課題

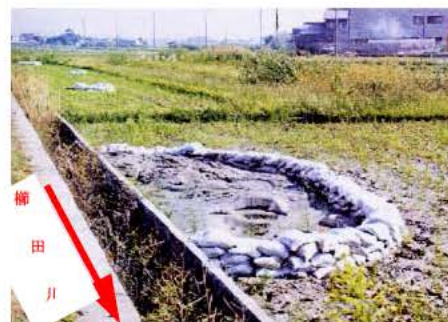
写真2-1-2 漏水の発生状況  
平成6年9月洪水により榑田川  
2.6k付近左岸で漏水が発生

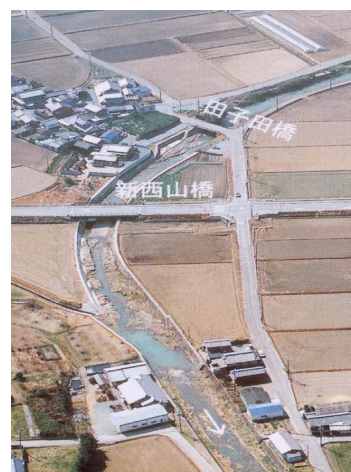
写真 2-1-3 佐奈川上流背後地  
(4.5k 付近)  
背後の宅地地盤は高くなっている

また、支川佐奈川では昭和54年10月洪水の西山橋地点の流量が約130m<sup>3</sup>/sとなり、流量観測が開始された昭和45年以降最大であり、上流部において計画高水位を上回ったが、背後の宅地地盤が高いため、大きな被害は発生していない。

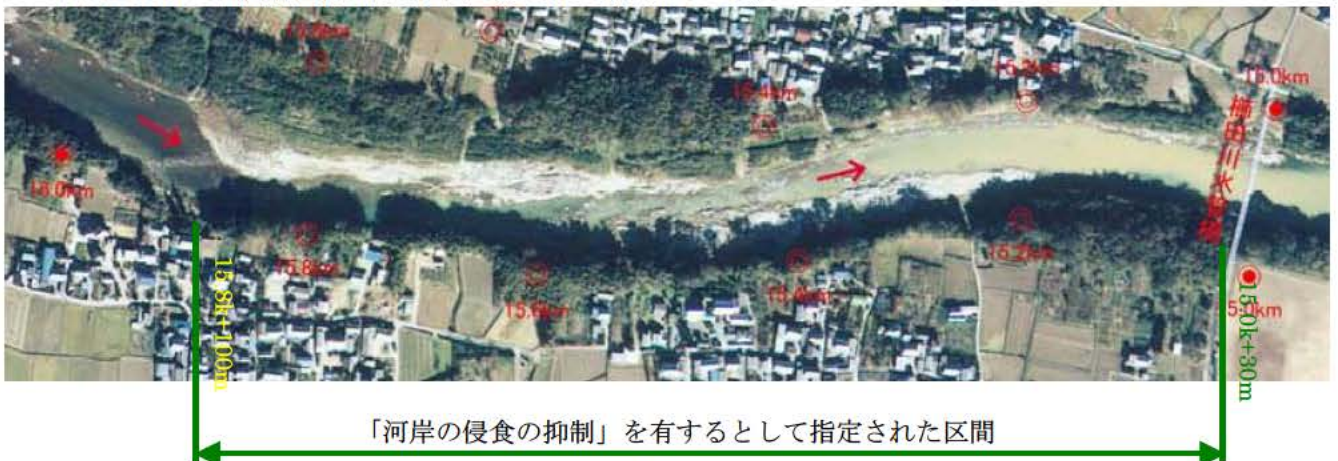
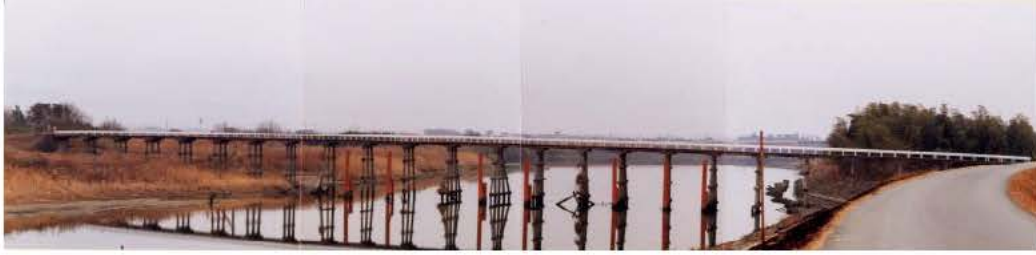
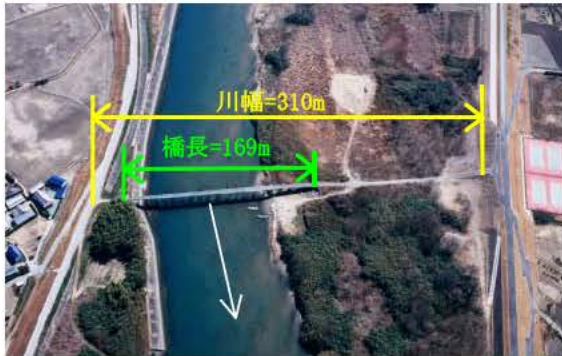
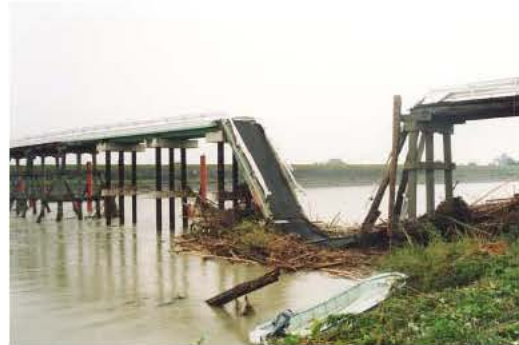
写真 2-1-4 大平橋

橋脚が多く径間が短い木橋である。

川幅に比べ橋長が短く、左岸橋台は高水敷に設置されている。

平成9年7月洪水において橋脚にゴミ、流草木が集積し落橋した。

大臣管理区間には橋梁25橋、堰9基の横断工作物が設置されており、このうち桁下高不足や径間長が短いなど河川管理施設等構造令に適合していない橋梁は13橋である。特に大平橋は、川幅に比べ橋長が短く左岸は高水敷に取り付けられ、橋脚の数が多く径間長が狭く、さらに桁下高が計画堤防高より約1.5m低いことから、洪水の流下の支障となっている。

このため、洪水時にはゴミ、流草木の集積が見られ、平成9年7月洪水では一部が落橋している。

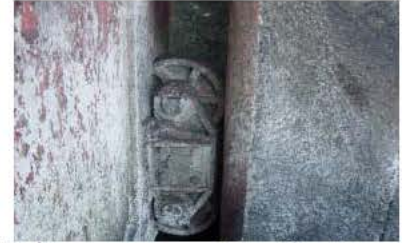
写真 2-1-6 ローラーゲート  
(ローラーが腐食により回転不能となっている。)

榑田可動堰の前身は、三重県が農業用水の取水を目的として昭和30年、10.4k付近に設置した固定堰であるが、洪水流下の支障となっていたため、昭和34年の伊勢湾台風の災害を契機に建設省が可動ゲートを設置し、昭和44年に可動堰化した。この堰は構造上メンテナンスが難しい構造となっており、ローラーゲートのローラーが腐食により回転不能となるなど老朽化が進んでいる。

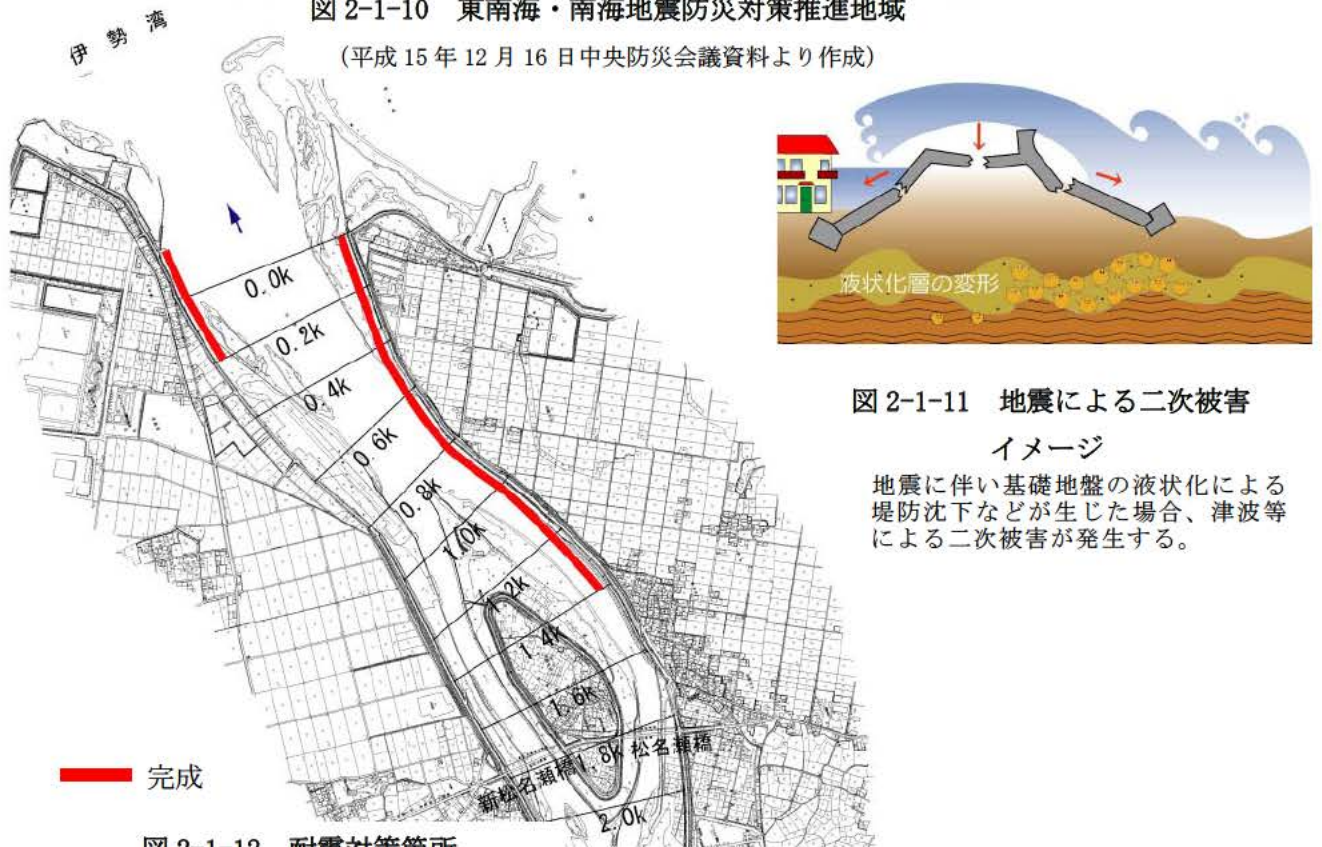
図 2-1-11 地震による二次被害

地震に伴い基礎地盤の液状化による堤防沈下などが生じた場合、津波等による二次被害が発生する。

また、阪神・淡路大震災を契機に堤防の耐震対策を進めてきたが、平成15年7月に橿田川を含む三重県全域が、「<sup>とうなんかい</sup>東南海・南海地震に関する地震防災対策の推進に関する特別措置法」に基づく防災対策推進地域に指定されたことから、東南海・南海地震などによる津波等による被害を防止するため、引き続き耐震対策が必要である。

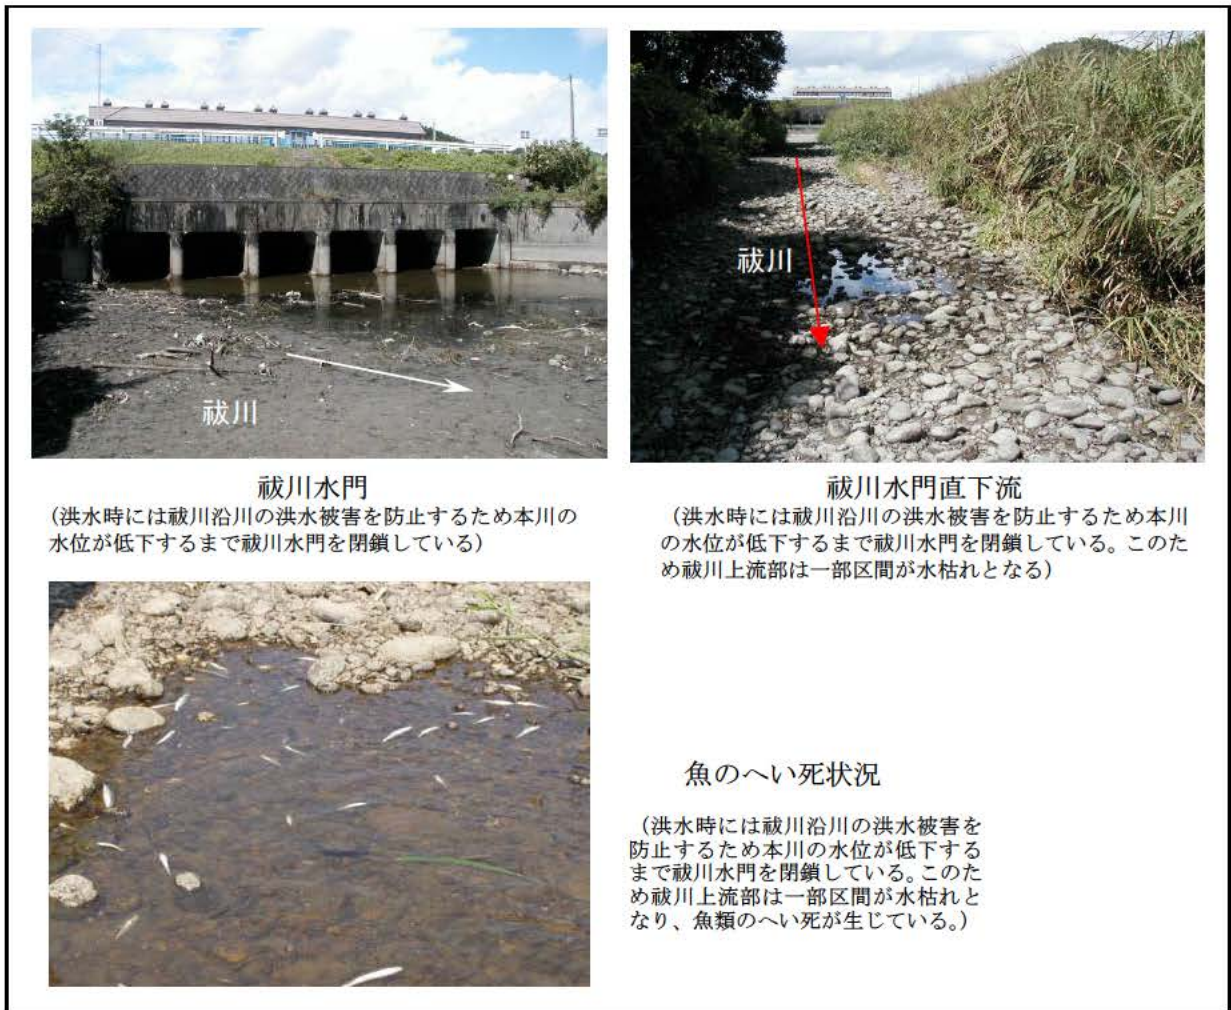
写真 2-1-18 洪水操作時の祓川

祓川水門

(洪水時には祓川沿川の洪水被害を防止するため本川の水位が低下するまで祓川水門を閉鎖している)

祓川水門直下流

(洪水時には祓川沿川の洪水被害を防止するため本川の水位が低下するまで祓川水門を閉鎖している。このため祓川上流部は一部区間が水枯れとなる)

魚のへい死状況

(洪水時には祓川沿川の洪水被害を防止するため本川の水位が低下するまで祓川水門を閉鎖している。このため祓川上流部は一部区間が水枯れとなり、魚類のへい死が生じている。)

かつて本川であったとされる祓川は昭和30年に祓川水門が設置され、平常時には維持流量の分派がなされているものの、本川の洪水時には祓川沿川の洪水被害を防止するため本川の水位が低下するまで祓川水門を閉鎖しているが、祓川は自流がほとんど無いため、上流部は一部区間が水枯れとなり魚類のへい死が生じている。

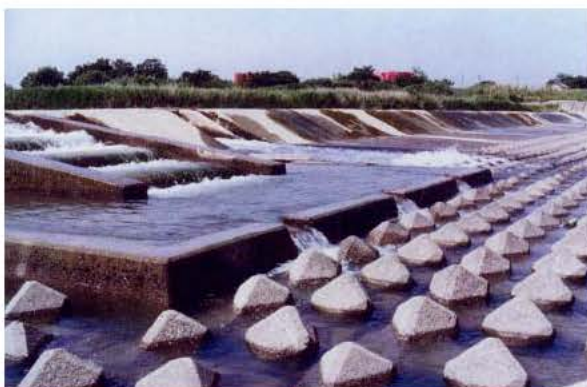
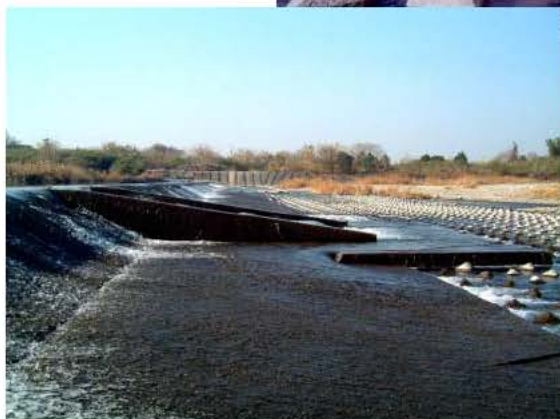
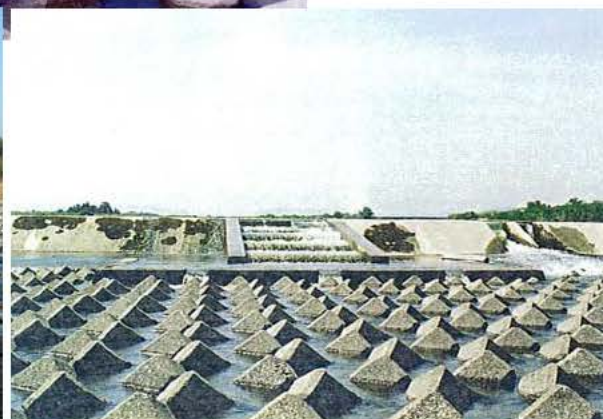
### 写真2-1-19 遡上機能が不十分な東黒部頭首工の魚道

(東黒部頭首工は工業用水取水堰として三重県により昭和26年に設置されたが、魚類遡上機能が十分といえず、近年漁協が頭首工下流に留まっているアユを採捕して上流に放流を行っている。)

本川の大正管理区間には農業及び工業用水の4箇所の頭首工があり、この連続する頭首工による湛水面が榑田川の穏やかな景観を形成している。一方で、最下流の東黒部頭首工は魚道の機能などが不十分であるため魚類の遡上環境を不連続としており、アユの遡上時期には、地元漁協により東黒部頭首工の下流に留まるアユを採捕し、上流で放流されている。

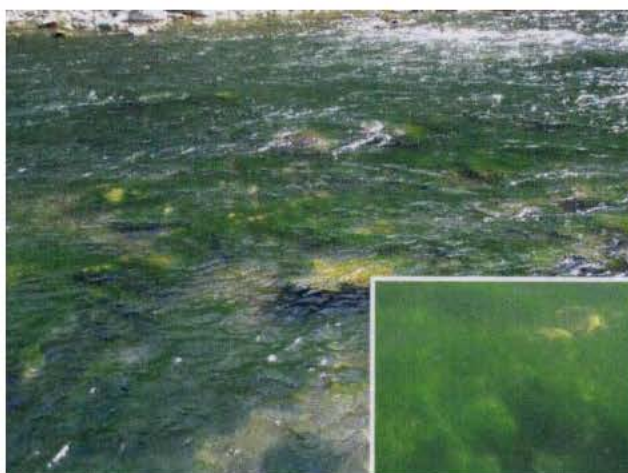
### 写真 2-1-20 蓮ダム直下 糸状緑藻類

蓮ダム下流ではダム完成後、土砂供給量が減少したことから、糸状の藻類緑藻類が発生している。

蓮ダムにより下流では流量が平滑化するとともに土砂供給量が減少したことから、河床のアーマーコート化\*が進み糸状緑藻類が発生している。

\*アーマーコート化: 上流からの供給土砂量が減少すると、河床が低下するとともに、河床を構成している土砂の細粒分だけが下流へ流下し、河床面に大粒径の土砂だけが残ることで、魚や水生生物の餌場、生息場となる浮き石環境が減少するなど、瀬・淵の環境に変化を与える。

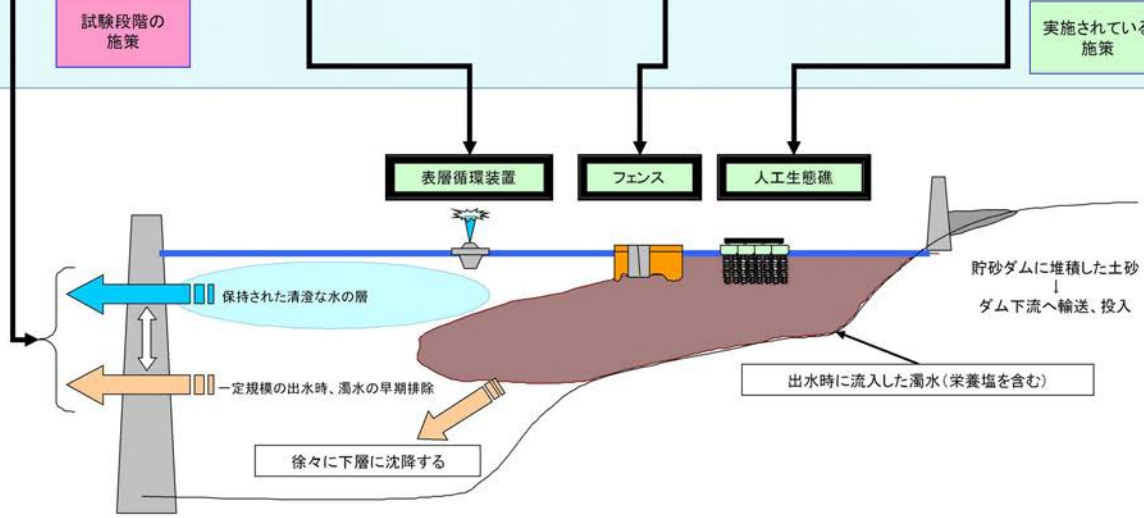
図 2-1-25 連ダムにおける水質問題と対策の実施状況

連ダムで発生している問題

**ダム下流**

**濁水の長期化**  
出水後、下流河川において高濁度状態が継続する。

台風のもたらした降雨による出水後の6日後の状況。左上：ダム下流の蓮川。右下：蓮川合流前の柳田川。

**貯水池内**

**淡水赤潮**  
植物プランクトンの渦鞭毛藻類が増殖し、水面が褐色を帯びる。

貯水池上流部における淡水赤潮発生状況(右側が上流の清澄な水域)

貯水池内における淡水赤潮発生状況(すじ状に分布している)

**選択取水設備と流入水制御フェンスの併用運用**

一定規模の出水時に流入した濁水を貯水池から排除することで濁水長期化を軽減する。

**表層循環装置**

淡水赤潮の原因となる植物プランクトンの発生しにくい環境をつくる。

表層循環装置

**流入水制御フェンス**

貯水池の表層水と放流水を清澄に保つ。発生した淡水赤潮をフェンス上流部に隔離する。

流入水制御フェンス(緑色の浮島は人工生態礁)

**人工生態礁**

人工生態礁の例

蓮ダムでは、出水後の濁水長期化や淡水赤潮の発生といった水質問題が生じている。濁水の長期化の対策として、貯水池内に流入水制御フェンスを設置し、あわせて選択取水施設を運用して清澄な層から放水することで、一定規模の出水まで濁水の長期化を軽減している。

また、淡水赤潮の対策として表層曝気循環装置や人工生態礁（試験設置）を設置し、植物プランクトンの増殖を抑制するとともに、流入水制御フェンスによりダム下流への拡散を防いでいるが、未だ淡水赤潮や濁水の長期化が見られる。
