櫛田川の現状と課題(案)

平成 15 年 6 月 20 日

1. 流域の状況

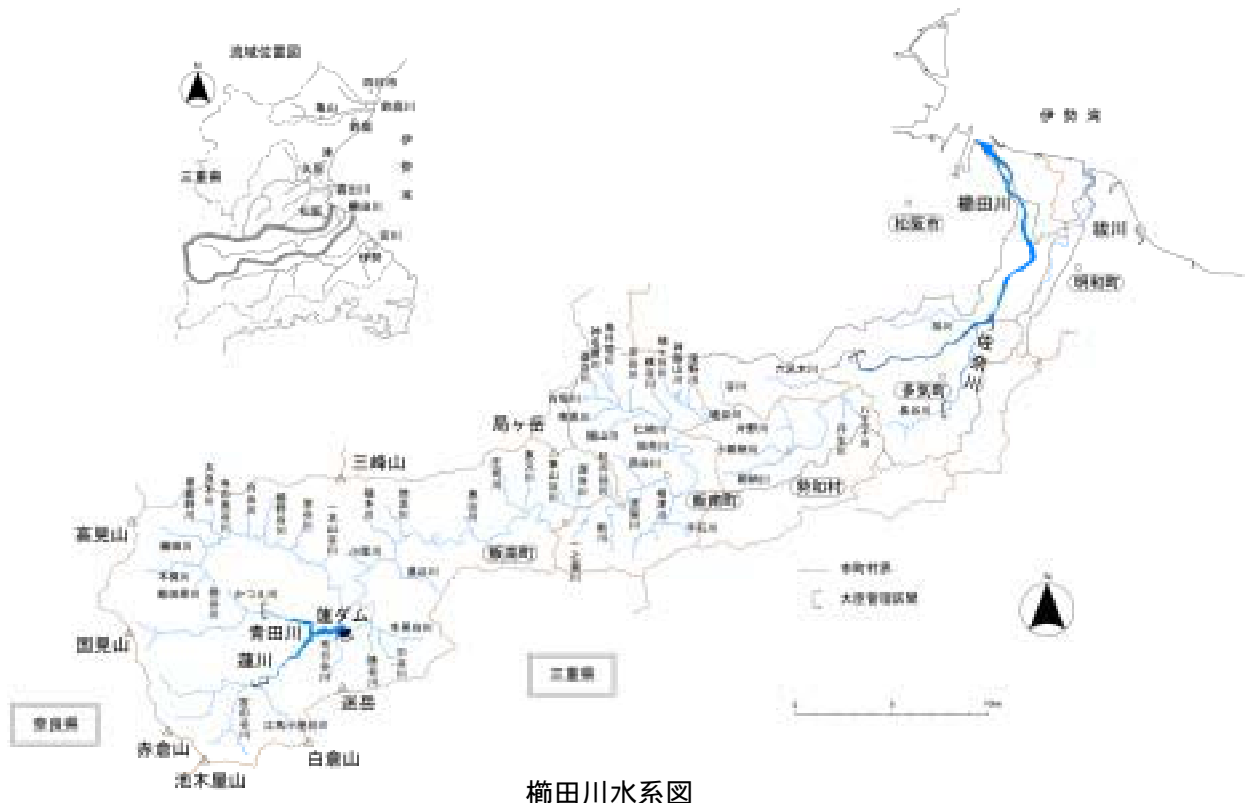
榎田川水系図

榎田川は、その源を三重県飯南郡飯高町と奈良県吉野郡東吉野村の県境に位置する高見山（標高 1,249m）に発し、蓮川等の支川を合わせながら東流し、伊勢平野に出て佐奈川を合わせた後、松阪市法田で被川を分派し、流路を北に転じ伊勢湾に注ぐ、幹川流路延長 87km、流域面積 436km² の一級河川である。

大臣管理区間は、榎田川本川の19kmから下流のほか、佐奈川、蓮川等、合わせて35.6kmである。

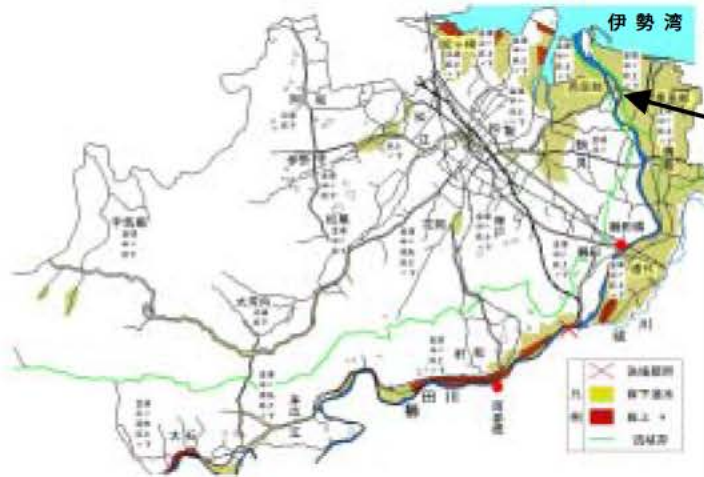
伊勢湾台風浸水区域図【出典：松阪市史】

櫛田川流域での洪水被害は、死者・行方不明16人、負傷者248人、被災家屋3,814戸であった。

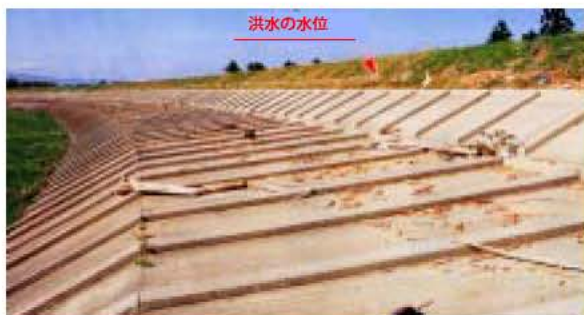
下流部において、計画高水位を上回り、漏水が発生するなど堤防が危険な状態であった。

洪水の水位
計画高水位

櫛田川下流（3.4k 付近右岸）
平成 6 年 9 月洪水

平成6年9月洪水では、大平橋やその周辺の高水敷に繁茂する樹木群により、洪水の流下断面積不足が原因となり、洪水時の水位が計画高水位を上回り、漏水が発生するなど堤防が危険な状態であった。

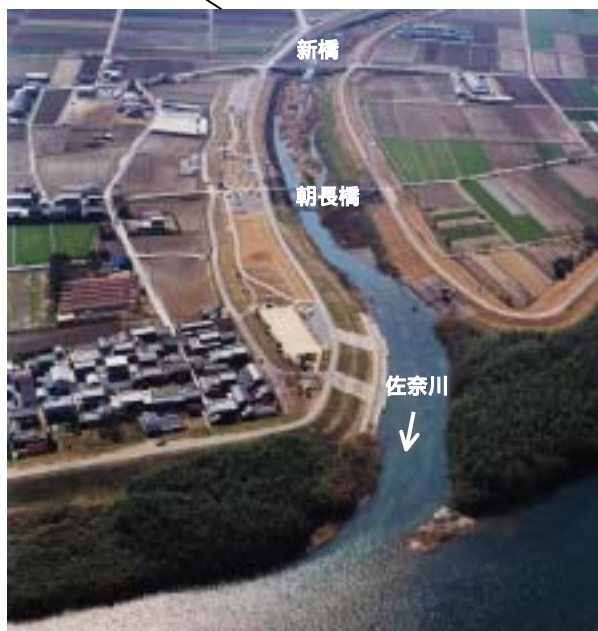
堤防整備状況（佐奈川）

佐奈川下流部築堤

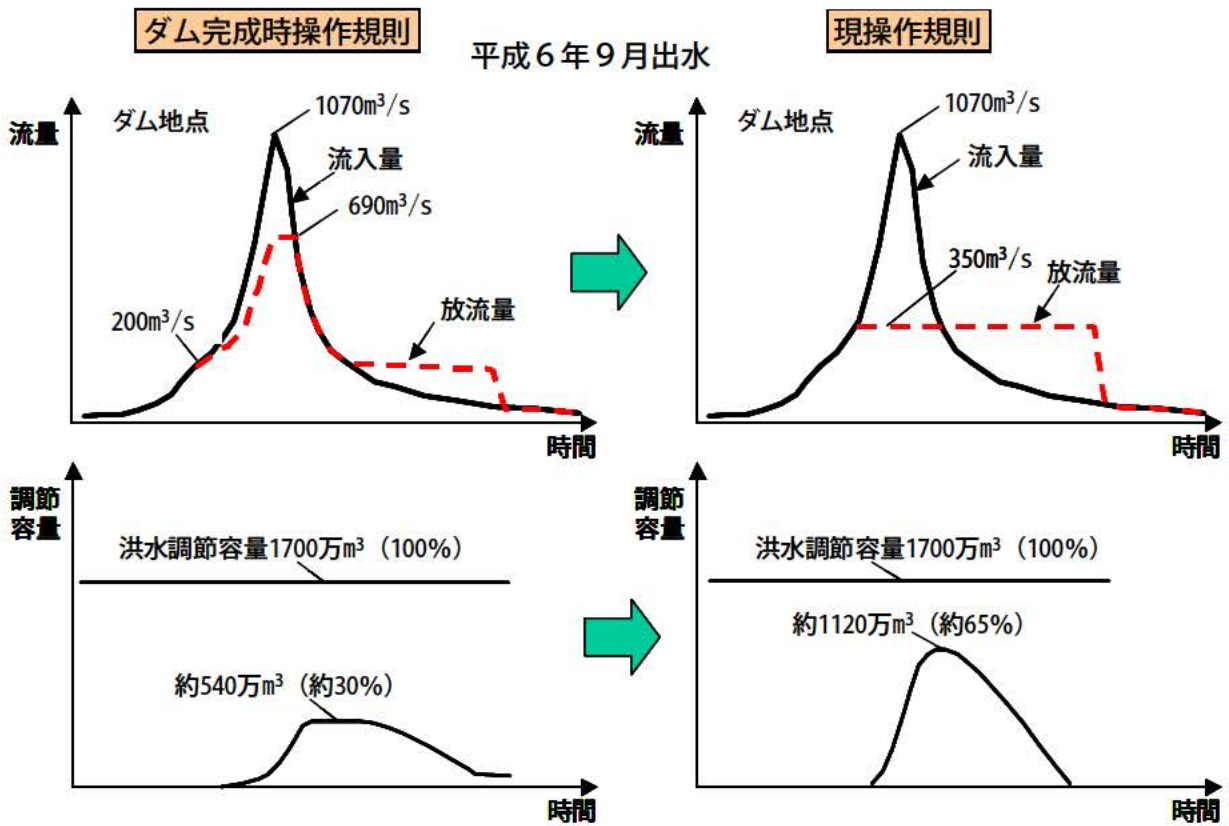
平成6年9月出水時の蓮ダム操作規則イメージ図

蓮ダムは平成3年に完成したが、平成6年9月の出水でダム完成時の操作規則に沿って洪水調節を行った結果、ダムの洪水調節容量の約70%を残しながら、ダム下流の飯高町、飯南町などで多数の家屋が浸水する被害が発生した。

その後、浸水被害を生じた町等から被害軽減のため「蓮ダム操作規則の見直し」の強い要望が出されたことから、平成12年に操作規則を変更し、現在に至っている。

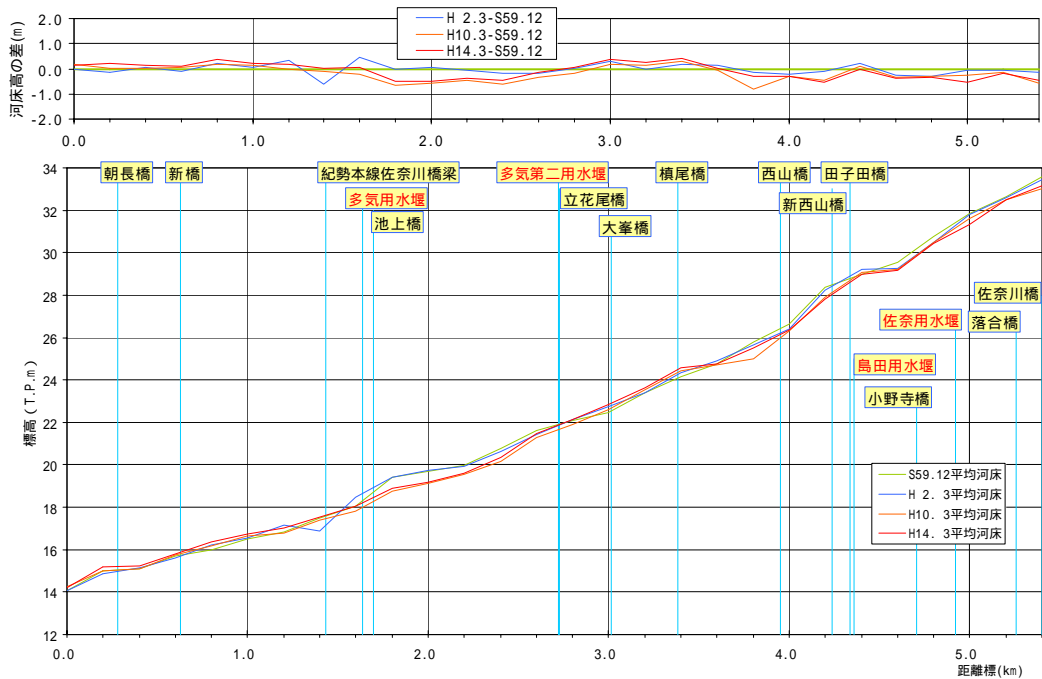
佐奈川 平均河床高縦断面図

佐奈川の昭和59年から平成14年までの平均河床高は、概ね安定している。

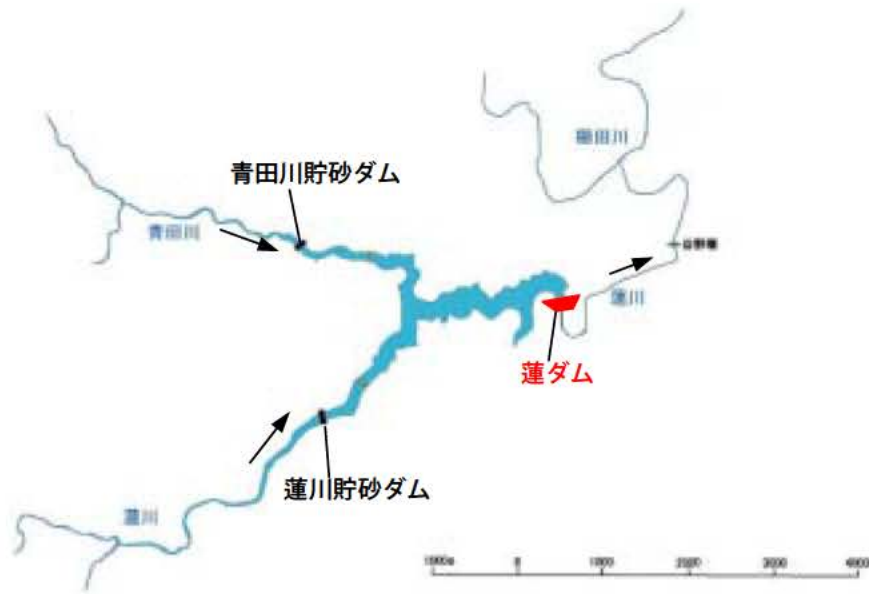
貯砂ダム位置図

○蓮ダムでは、^{おおだ}青田川と蓮川に貯砂ダムを設けて、貯水池への土砂の流入を抑制している。貯砂ダムには、年間平均約4千m³程度が堆積し砂利採取を行っている。

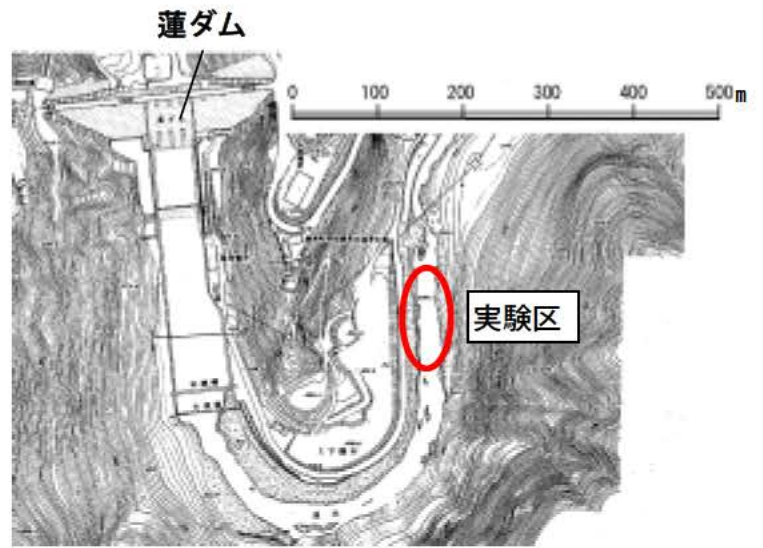
投入土砂影響把握調査範囲図

蓮ダム下流においては、上流からの供給土砂量が減少したことにより、河床のアーマーコート化（細粒な砂や小型の礫が流され、粗粒の礫だけが残り河床が低下する現象）やアユの餌環境に影響を与える糸状緑藻類の発生といった問題が生じており、平成 14 年度に上流貯砂ダムの土砂を蓮ダム下流に投入する対策を試験的に実施した。

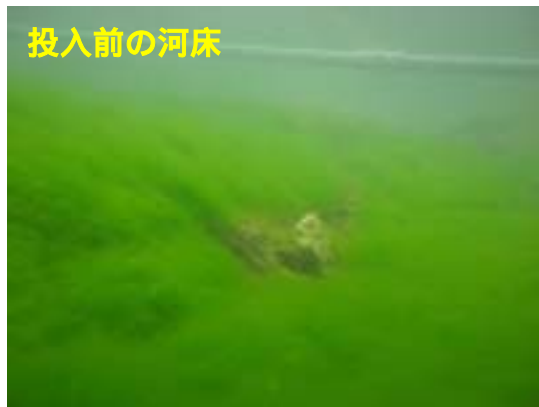
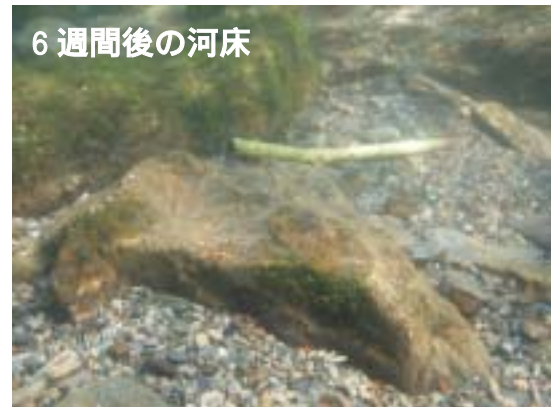
写真 土砂投入による効果(St.3 土砂投入点下流15mの河床の変化)

投入土砂影響把握調査実験区(St.3)に設けた場所(投入土砂より下流15m)の河床の状況を見ると、写真左は土砂投入前(H14.6.11)の河床で、大部分を糸状緑藻類が占めている状態であった。写真右は土砂投入後6週間後の(H14.7.22)の河床で、投入された細かな礫が流下し糸状緑藻類を覆い、糸状緑藻類が減少するという効果がみられた。

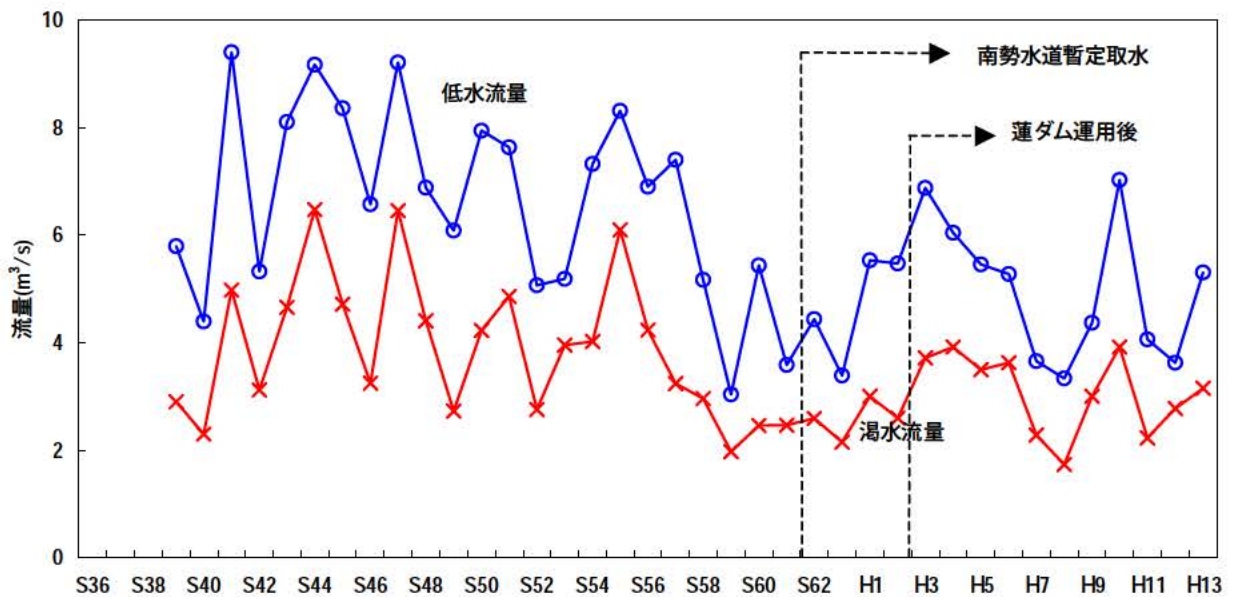
流域平均年降水量と両郡橋地点流況(自然流況)の関係

- 両郡橋地点の低水流量、渇水流量は、降水量の減少の傾向に合わせて年々減少傾向にある。
- 平成6年及び8年には渇水となり、取水制限が行われた。

(昭和62年以降、南勢水道の暫定取水が行われていること、平成3年以降は、蓮ダムの運用が行われていることから、これらの影響を除外して流況を算出した。)

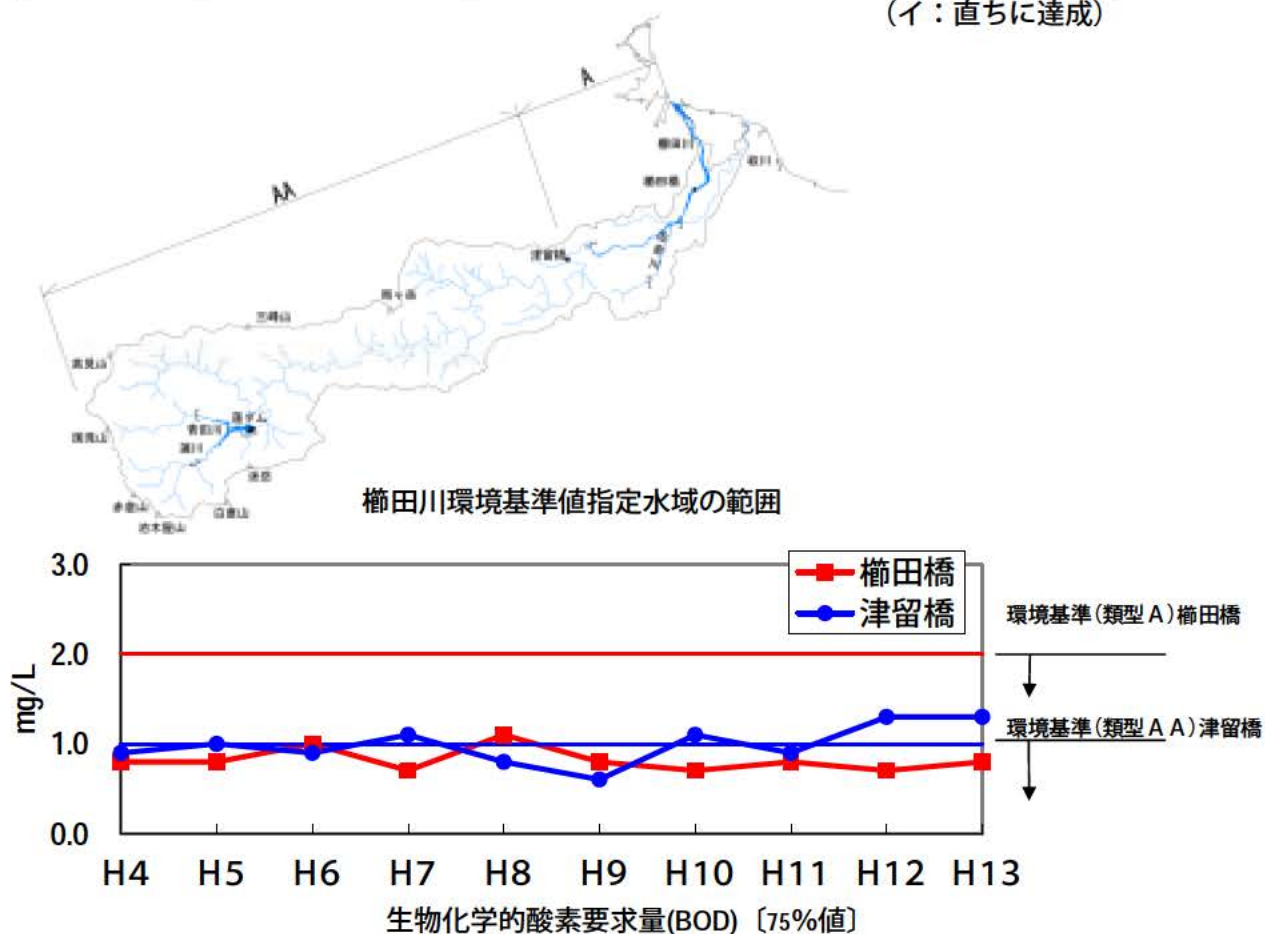
- 水質保全の目標となる水質汚濁の環境基準の類型指定は、津留橋上流が AA 類型、下流が A 類型である。
- BOD でみると A 類型である櫛田橋で基準値を満足している。また、AA 類型である津留橋では基準値を若干上回っているが、概ね環境基準を満足しており良好な水質を維持している。

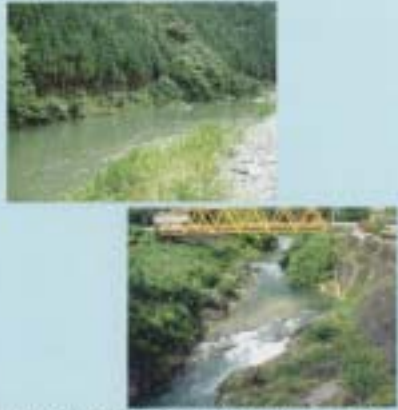
出水後、下流河川において高濁度状態が継続する。

台風のもたらした降雨による出水後の4日後の状況。左上：ダム下流の濁川。右下：運川吉野町の御田川。

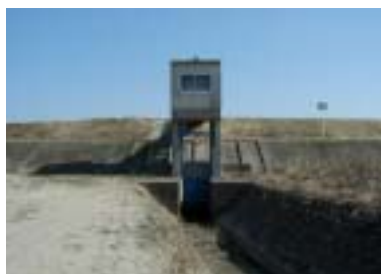
中村排水樋管

中村輪中に設置されている排水のための樋管

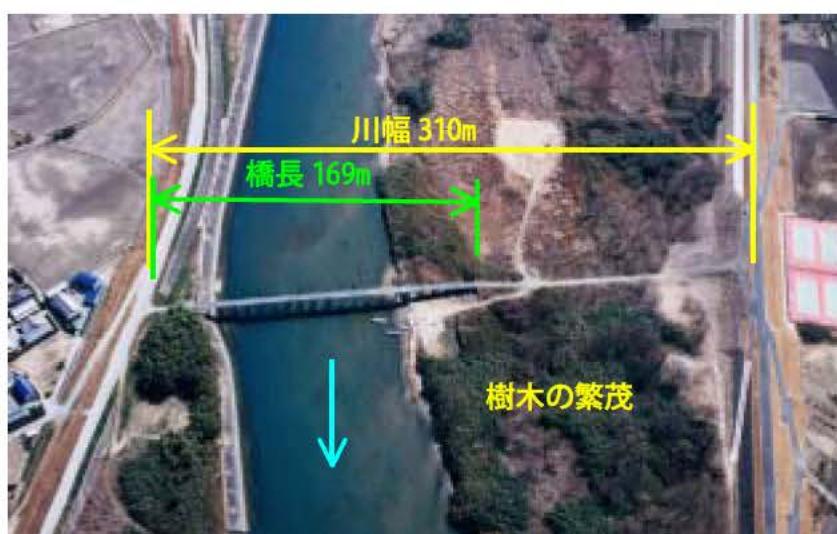
大平橋付近の航空写真

- ・特に、昭和 26 年に完成した大平橋は、川幅 310m に対し橋長 168.7m と短く必要な径間 40.75m に対して 7m 間隔（24 径間）の木橋となっている。また、桁下の高さが計画堤防高より約 1.5m 低いため、著しく河積を阻害している。
- ・高水敷が広く樹木が繁茂し河積を阻害している。
- ・平成 6 年 9 月洪水では、大平橋周辺で、水位が計画高水位を上回った。
- ・平成 9 年 7 月洪水では、流れてきたゴミが橋脚に詰まり、落橋するなどの被害が発生した。

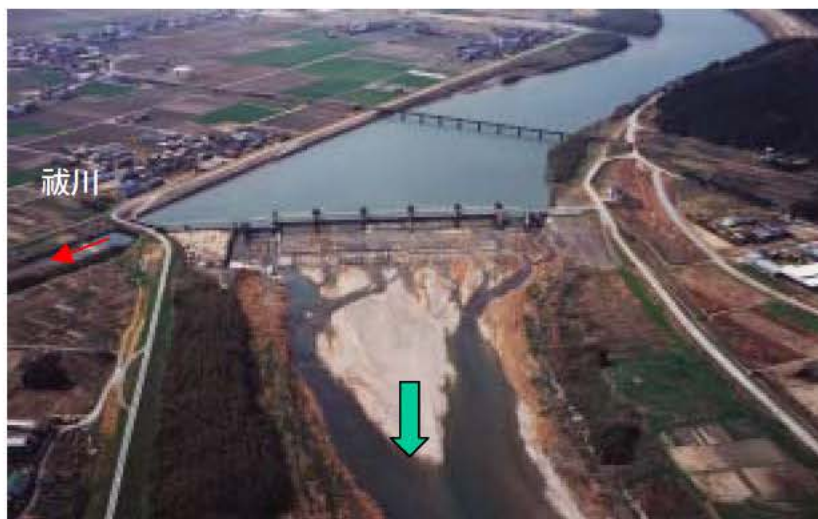
櫛田可動堰

- ・櫛田可動堰は、祓川へ洪水と河川維持流量の分派及びかんがい用水の取水を目的とした国土交通省と三重県の兼用工作物である。
- ・施設は、昭和30年にかんがい用水の取水堰（固定堰）として設置したものを、昭和44年に可動化し、現在に至っている。
- ・完成後34年が経過し、ゲート可動部の補修も困難で摩耗及び腐食やコンクリート表面の劣化が進んでいる。

櫛田川可動堰は昭和 30 年に完成した櫛田川頭首工を、昭和 44 年に改築し可動化したものであり、他の管理施設と比べて老朽化が進んでいる。

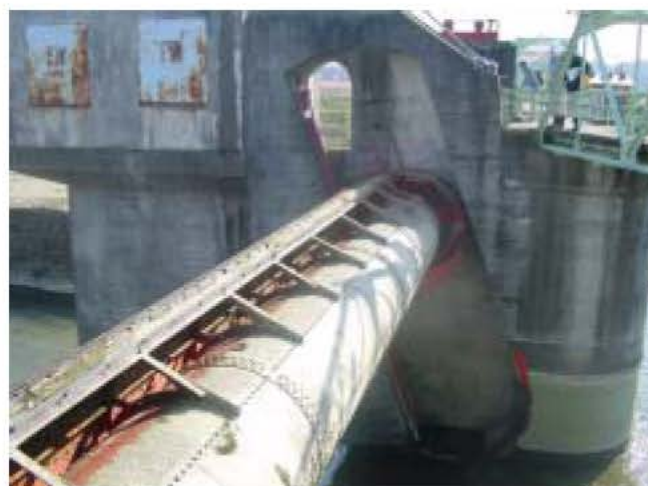
全体的に腐食が進んでいる
(写真：昭和29年製作ローリングゲート)

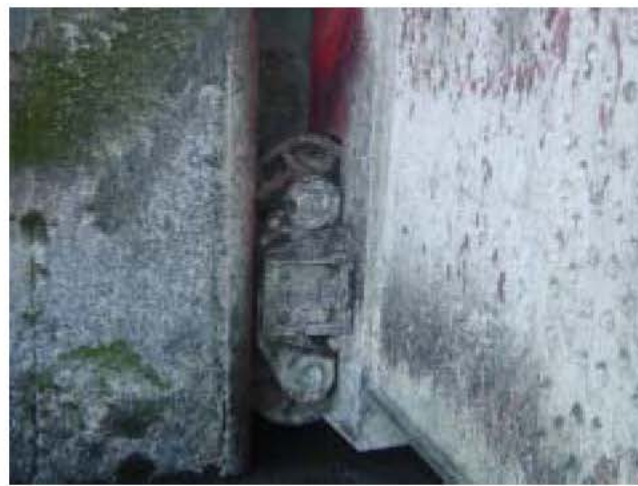
ローラーの腐食が進んでいる。
(写真：昭和43年製作ローラゲート)

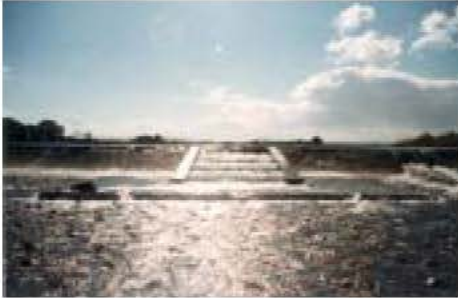
東黒部頭首工の魚道

- 櫛田川の各頭首工には魚類の遡上環境の確保のため、魚道が設置されている。
- 最下流の東黒部頭首工の魚道では、水量が減少した時アユがのぼれない。また、漁業協同組合が、アユを採捕し上流へ放流している。

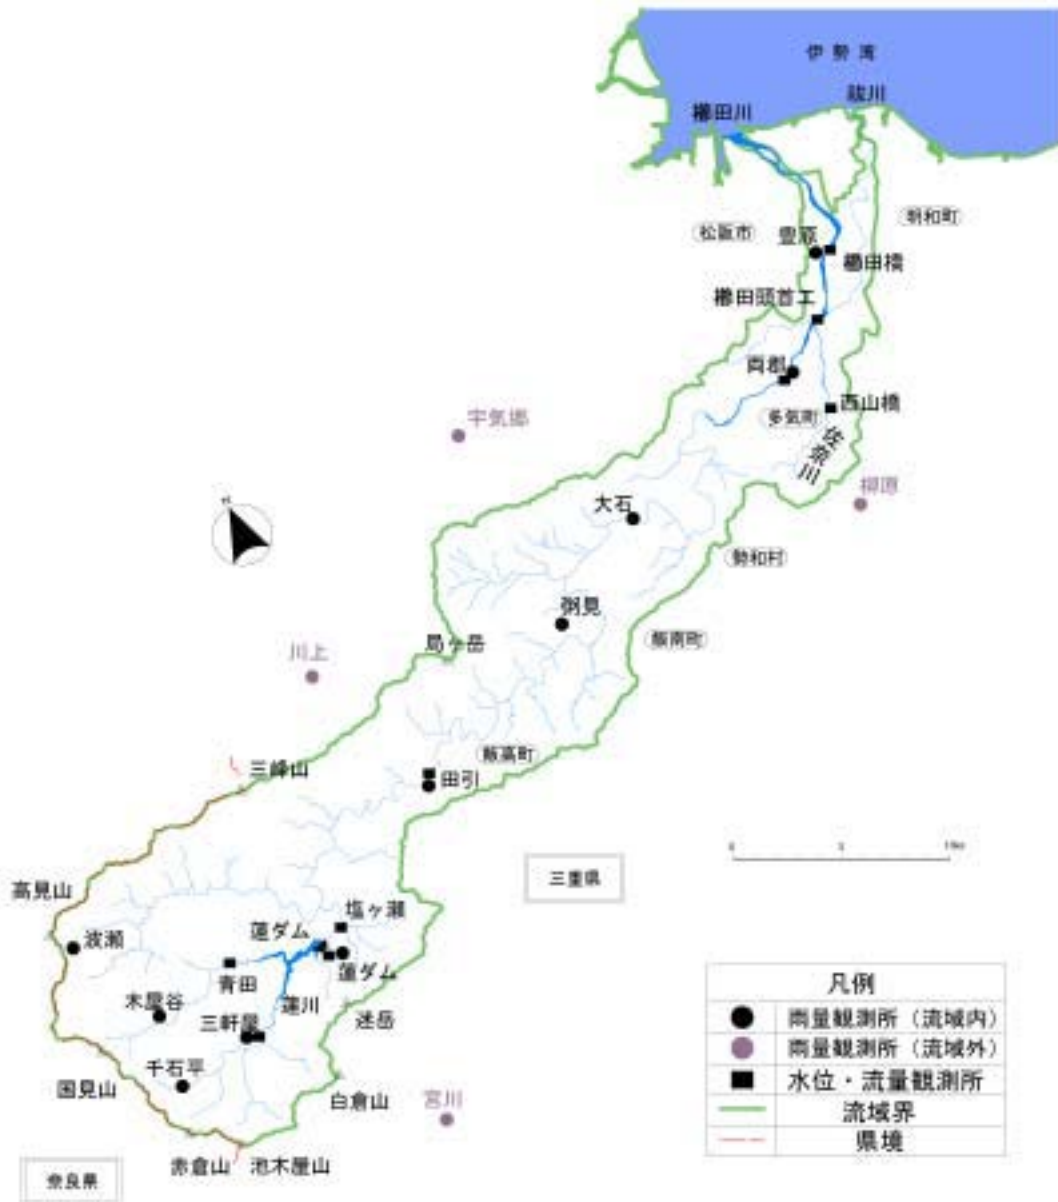
櫛田川水系雨量・水位・流量観測所設置位置図

櫛田川では流域に雨量観測所 10 箇所、水位観測所 9 箇所を設置し、河川管理の重要な情報源となる雨量、水位、流量等の観測を行っている。

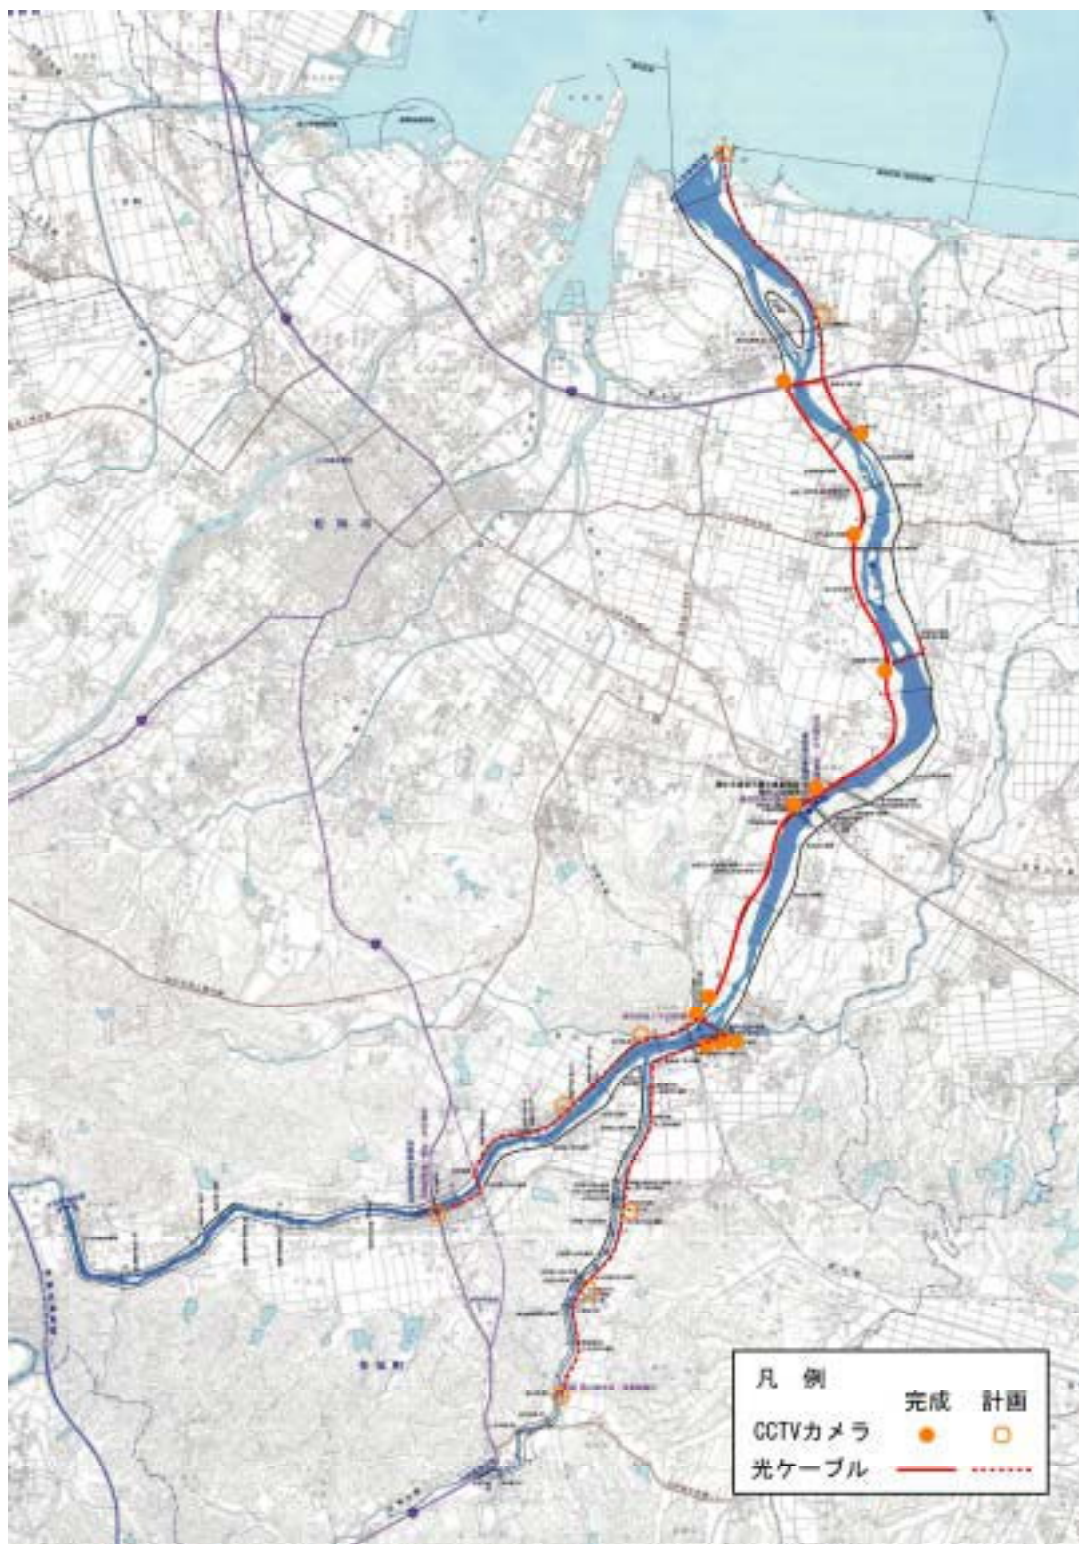
CCTVカメラ、光ケーブルの設置箇所 (平成 14 年度末現在)

櫛田川における光ケーブルの整備延長は現在約 9km で、CCTV カメラは 11 箇所を設置されている。(平成 14 年度末現在)
