## 第2章 流域及び河川の現状と課題

### 第1節 河川整備の現状と課題

#### 第1項 洪水、高潮等による災害の発生防止又は軽減に関する現状と課題

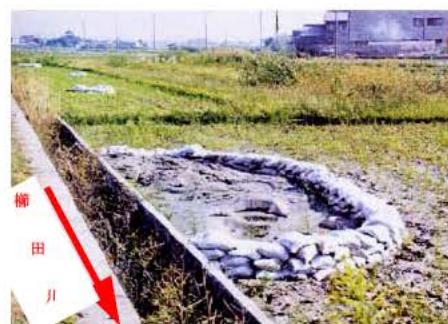
写真2-1-2 漏水の発生状況  
平成6年9月洪水により櫛田川  
2.6k付近左岸で漏水が発生

また、漏水対策については漏水が発生した箇所を重点的に整備を行ってきたが、旧河道跡等漏水の可能性のある箇所が残されている。

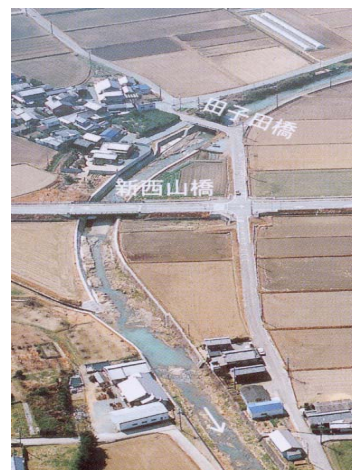
写真 2-1-3 佐奈川上流背後地  
(4.5k 付近)  
背後の宅地地盤は高くなっている

また、支川佐奈川では昭和54年10月洪水の西山橋地点の流量が約130m<sup>3</sup>/sとなり、流量観測が開始された昭和45年以降最大であり、上流部において計画高水位を上回ったが、背後の宅地地盤が高いため、大きな被害は発生していない。

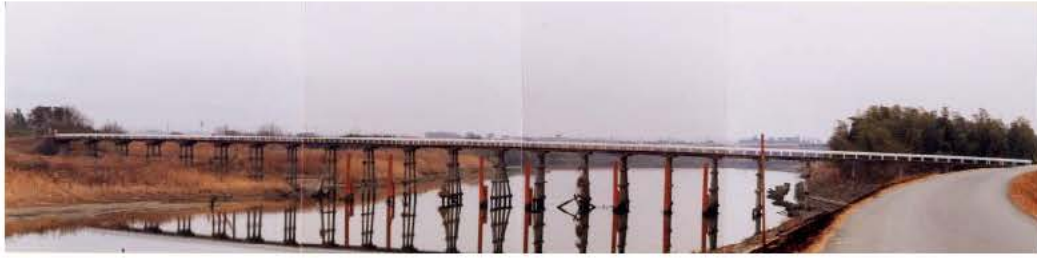
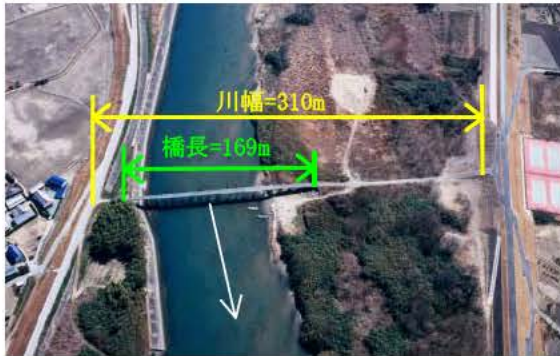
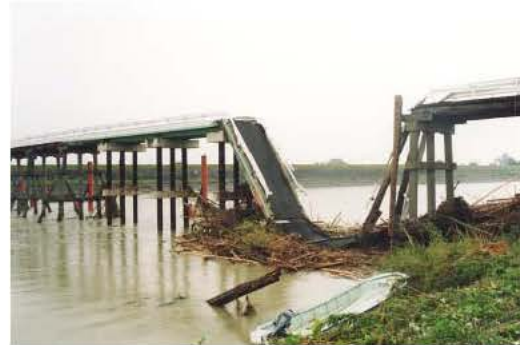
写真 2-1-4 大平橋

橋脚が多く径間が短い木橋である。

川幅に比べ橋長が短く、左岸橋台は高水敷に設置されている。

平成9年7月洪水において橋脚にゴミ、流草木が集積し落橋した。

大臣管理区間には橋梁25橋、堰9基の横断工作物が設置されており、このうち桁下高不足や径間長が短いなど河川管理施設等構造令に適合していない橋梁は13橋である。特に大平橋は、川幅に比べ橋長が短く左岸は高水敷に取り付けられ、橋脚の数が多く径間長が狭く、さらに桁下高が計画堤防高より約1.5m低いことから、洪水の流下の支障となっている。

このため、洪水時にはゴミ、流草木の集積が見られ、平成9年7月洪水では一部が落橋している。

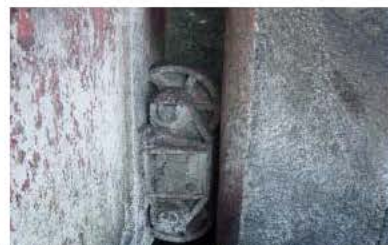
写真 2-1-6 ローラーゲート  
(ローラーが腐食により回転不能となっている。)

櫛田可動堰の前身は、三重県が農業用水の取水を目的として昭和30年、10.4k付近に設置した固定堰であるが、洪水流下の支障となっていたため、昭和34年の伊勢湾台風の災害を契機に建設省が可動ゲートを設置し、昭和44年に可動堰化した。この堰は構造上メンテナンスが難しい構造となっており、ローラーゲートのローラーが腐食により回転不能となるなど老朽化が進んでいる。

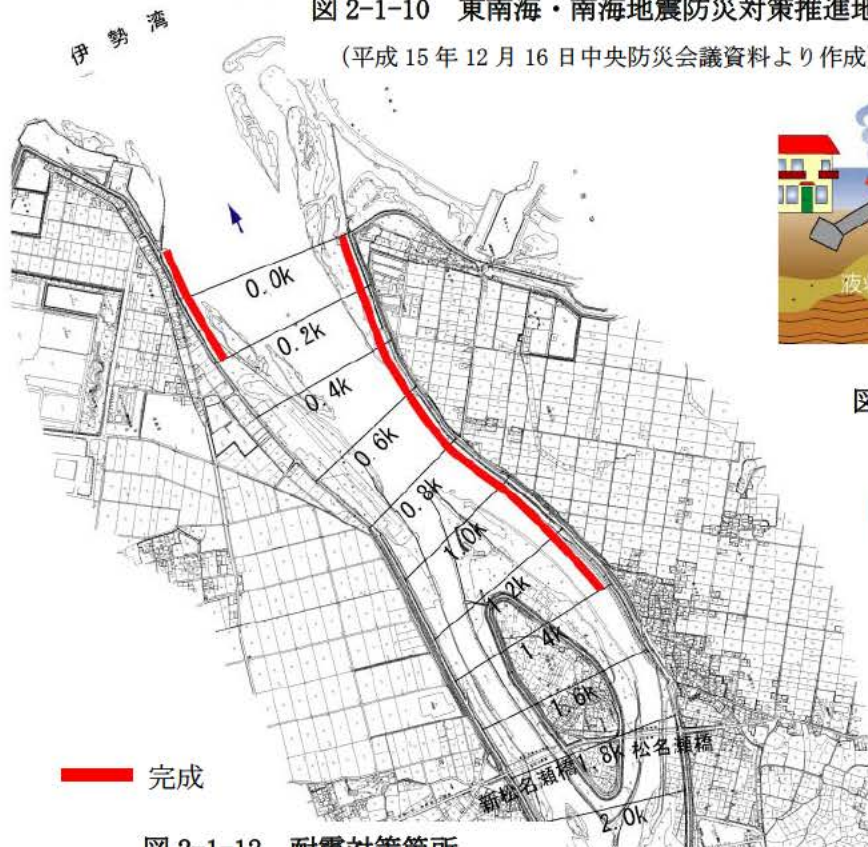
図 2-1-12 耐震対策箇所

(平成 15 年度末)

また、阪神・淡路大震災を契機に堤防の耐震対策を進めてきたが、平成15年7月に橿田川を含む三重県全域が、「<sup>とうなんかい</sup>東南海・<sup>なんかい</sup>南海地震に関する地震防災対策の推進に関する特別措置法」に基づく防災対策推進地域に指定されたことから、東南海・南海地震などによる津波等による被害を防止するため、引き続き耐震対策が必要である。

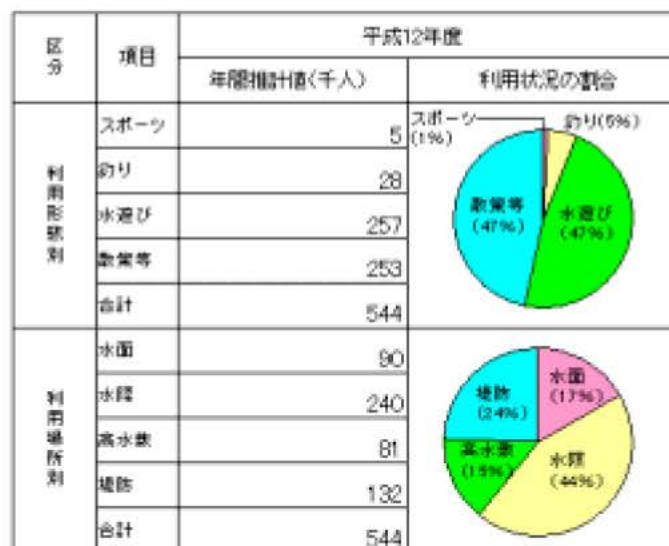
図 2-1-23 櫛田川の河川空間利用状況  
(出典：河川水辺の国勢調査)

平成12年度に本川の大谷管理区間で実施した「河川水辺の国勢調査（河川空間利用実態調査）」による河川の推定利用者数は、約54万人である。

このように、櫛田川は、アユ釣り、潮干狩りやスポーツなど多岐にわたり利用されているが、住民による生物観察等の活動の場としてはあまり利用されていない。

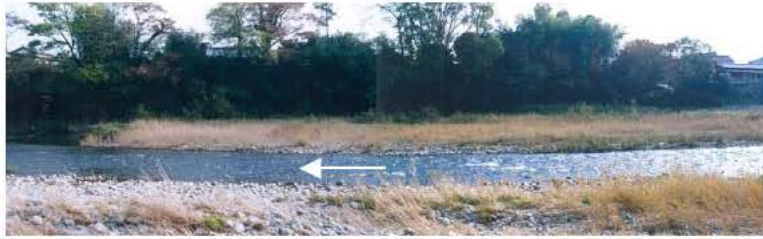
写真 2-1-15 下流部の環境  
代表的なアユの産卵場所  
(両郡橋下流 14.0k 付近)

下流部は伊勢平野の南端を流れ、松阪市法田付近で祓川を分派する。本川の沿川には松阪市の市街地や田園地帯が広がっている。本川の河岸には竹類、エノキ、ジャヤナギ、カワラハンノキなどの河畔林が分布し、チュウサギやカワウなどが集団営巣地として利用している。両郡橋下流及び東黒部頭首工下流ではアユの産卵場が見られ、また両郡橋の上流では瀬、淵が発達している。

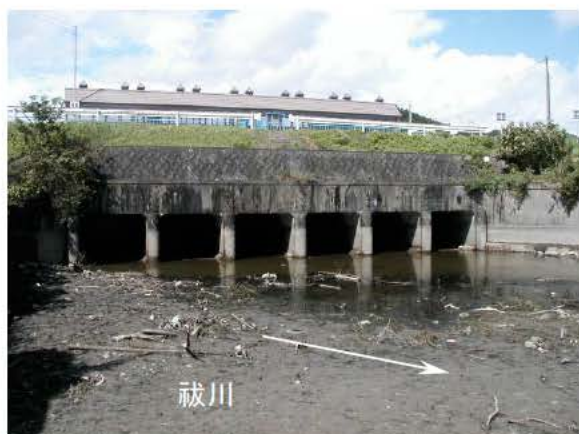
祓川水門

(洪水時には祓川沿川の洪水被害を防止するため本川の水位が低下するまで祓川水門を閉鎖している)

かつて本川であったとされる祓川は昭和 30 年に祓川水門が設置され、平常時には維持流量の分派がなされているものの、本川の洪水時には祓川沿川の洪水被害を防止するため本川の水位が低下するまで祓川水門を閉鎖しているが、祓川は自流がほとんど無いため、上流部は一部区間が水枯れとなり魚類のへい死が生じている。

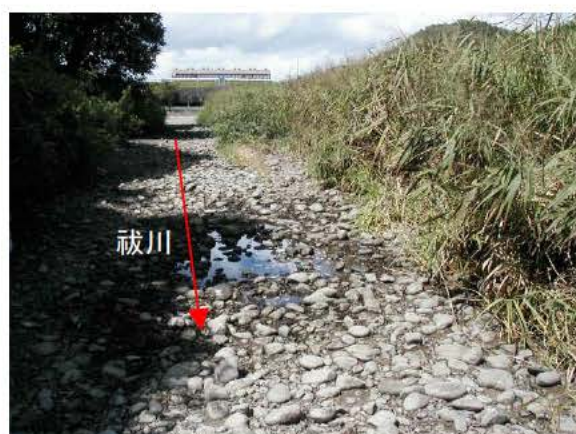
祓川水門直下流

(洪水時には祓川沿川の洪水被害を防止するため本川の水位が低下するまで祓川水門を閉鎖している。このため祓川上流部は一部区間が水枯れとなる)

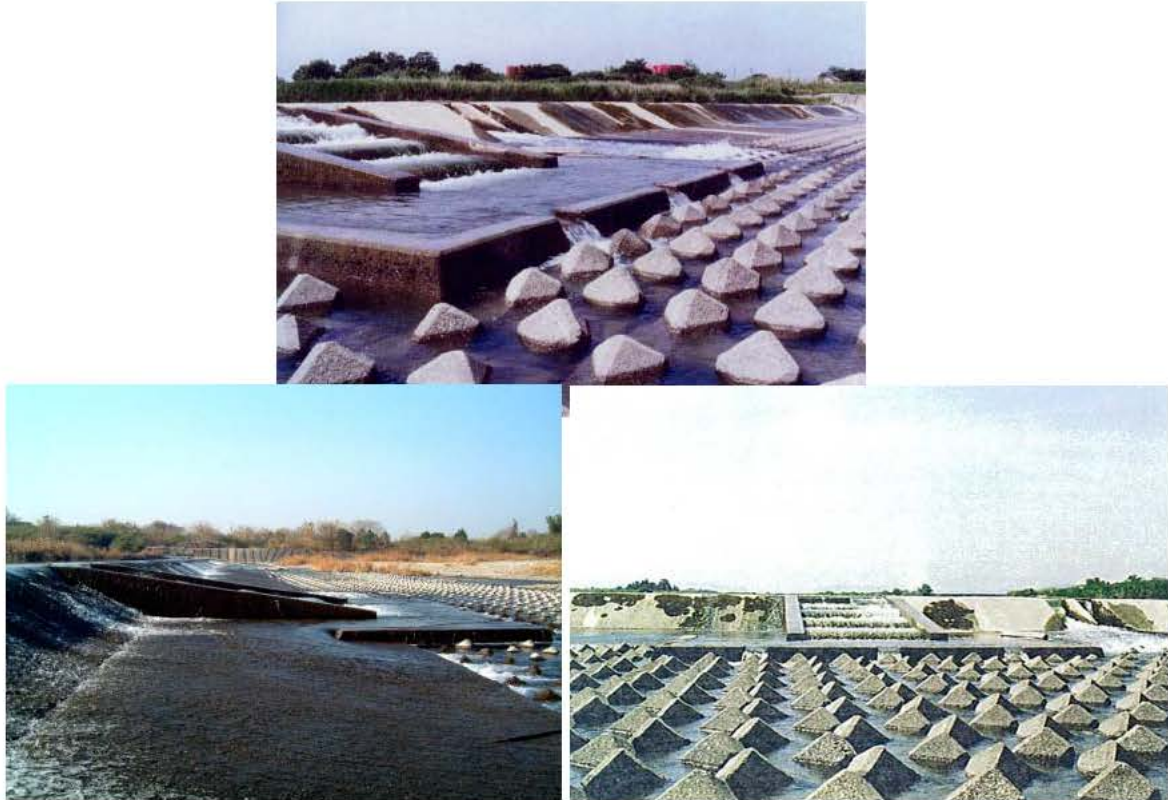
写真2-1-19 遡上機能が不十分な東黒部頭首工の魚道

(東黒部頭首工は工業用水取水堰として三重県により昭和26年に設置されたが、魚類遡上機能が十分といえず、近年漁協が頭首工下流に留まっているアユを採捕して上流に放流を行っている。)

本川の大正管理区間には農業及び工業用水の 4 箇所の頭首工があり、この連続する頭首工による湛水面が櫛田川の穏やかな景観を形成している。一方で、最下流の東黒部頭首工は魚道の機能などが不十分であるため魚類の遡上環境を不連続としており、アユの遡上時期には、地元漁協により東黒部頭首工の下流に留まるアユを採捕し、上流で放流されている。
