第2章 流域及び河川の現状と課題

第1節 河川整備の現状と課題

第1項 洪水、高潮等による災害の発生防止又は軽減に関する現状と課題

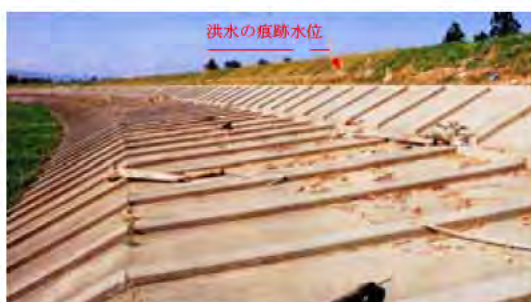
写真2-1-1 平成6年9月洪水の写真(3.4k 付近)

平成6年9月洪水の両郡橋地点の蓮ダムが無い場合の推定ピーク流量は約4,100 m³/s となり、伊勢湾台風の約4,800 m³/s は下回ったが、流量観測が開始された昭和38年以降最大の出水となった。この洪水では蓮ダムにより約400m³/sを調節したが、本川下流3.0k付近の大平橋上流で計画高水位を上回り、漏水が発生するなど堤防が危険な状態となった。また、本川上流では、右岸相可地区において家屋2戸、17.0k付近の庄地区では計画高水位を上回り、倉庫や田畑などの浸水被害が発生した。

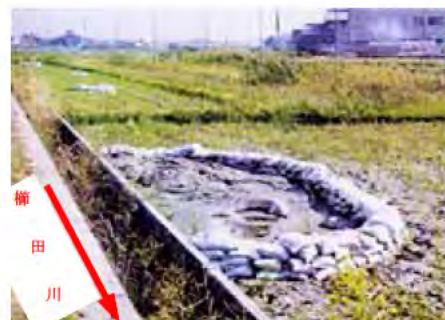
写真2-1-2 漏水の発生状況
平成6年9月洪水により榑田川
2.6k付近左岸で漏水が発生

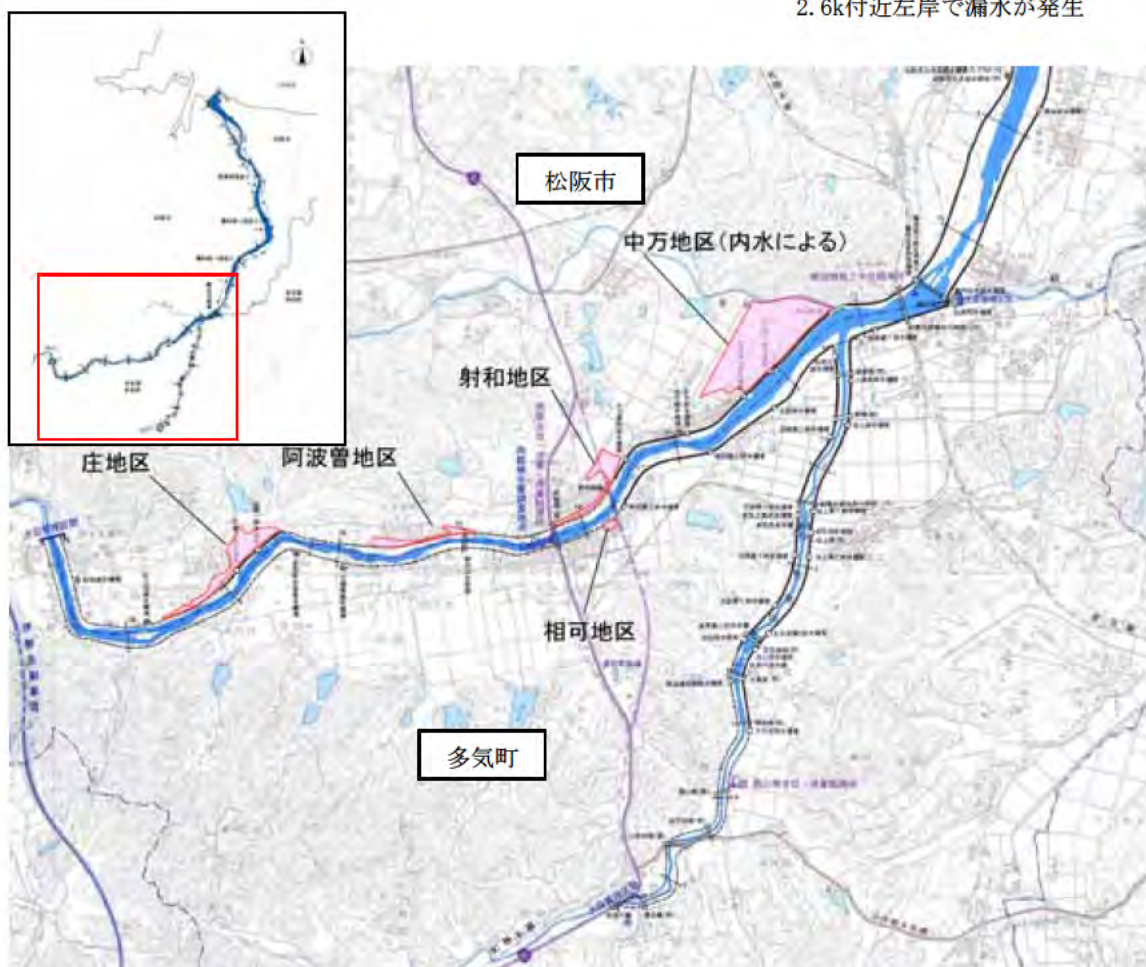
図2-1-1 平成6年9月の台風26号による浸水区域図

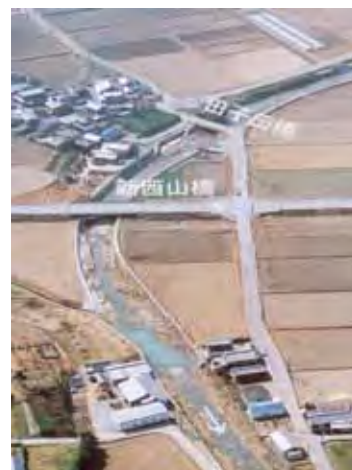
写真2-1-3 佐奈川上流背後地
(4.5k付近)
背後の宅地地盤は高くなっている

また、支川佐奈川では昭和54年10月洪水の西山橋地点の流量が約130m³/sとなり、流量観測が開始された昭和45年以降最大であり、上流部において計画高水位を上回ったが、背後の宅地地盤が高いため、大きな被害は発生していない。

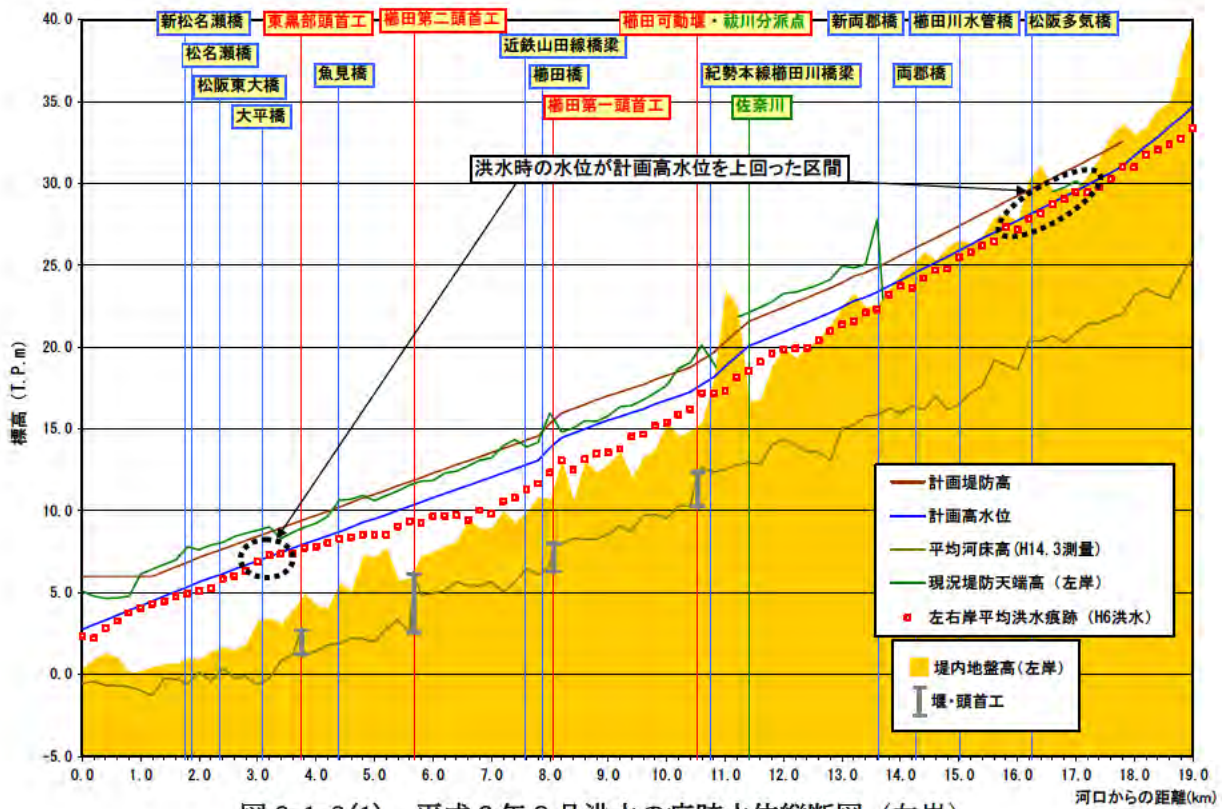
図 2-1-2(1) 平成 6 年 9 月洪水の痕跡水位縦断図 (左岸)

これらから、平成6年9月洪水と同規模の洪水が再来した場合、本川下流においては、大平橋による堰上げなどにより、一部区間において計画高水位を超えることが想定される。

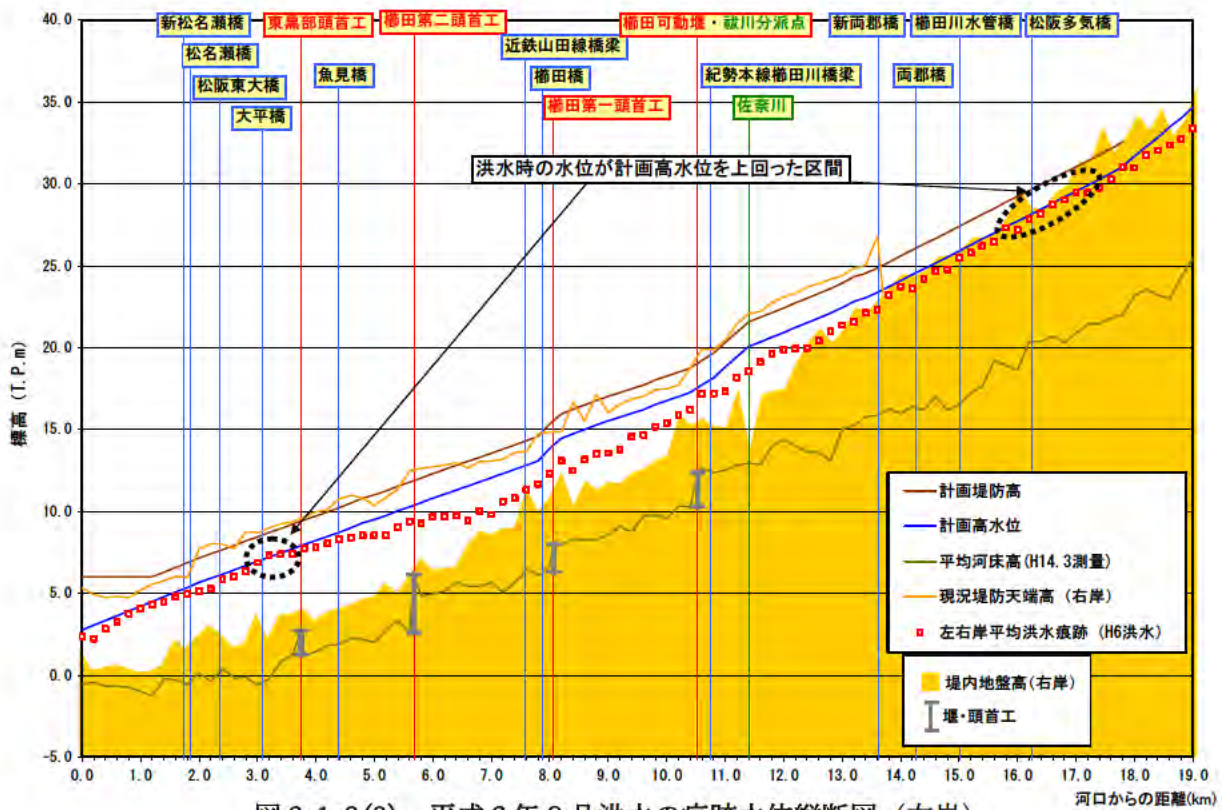
図 2-1-2(2) 平成 6 年 9 月洪水の痕跡水位縦断図 (右岸)

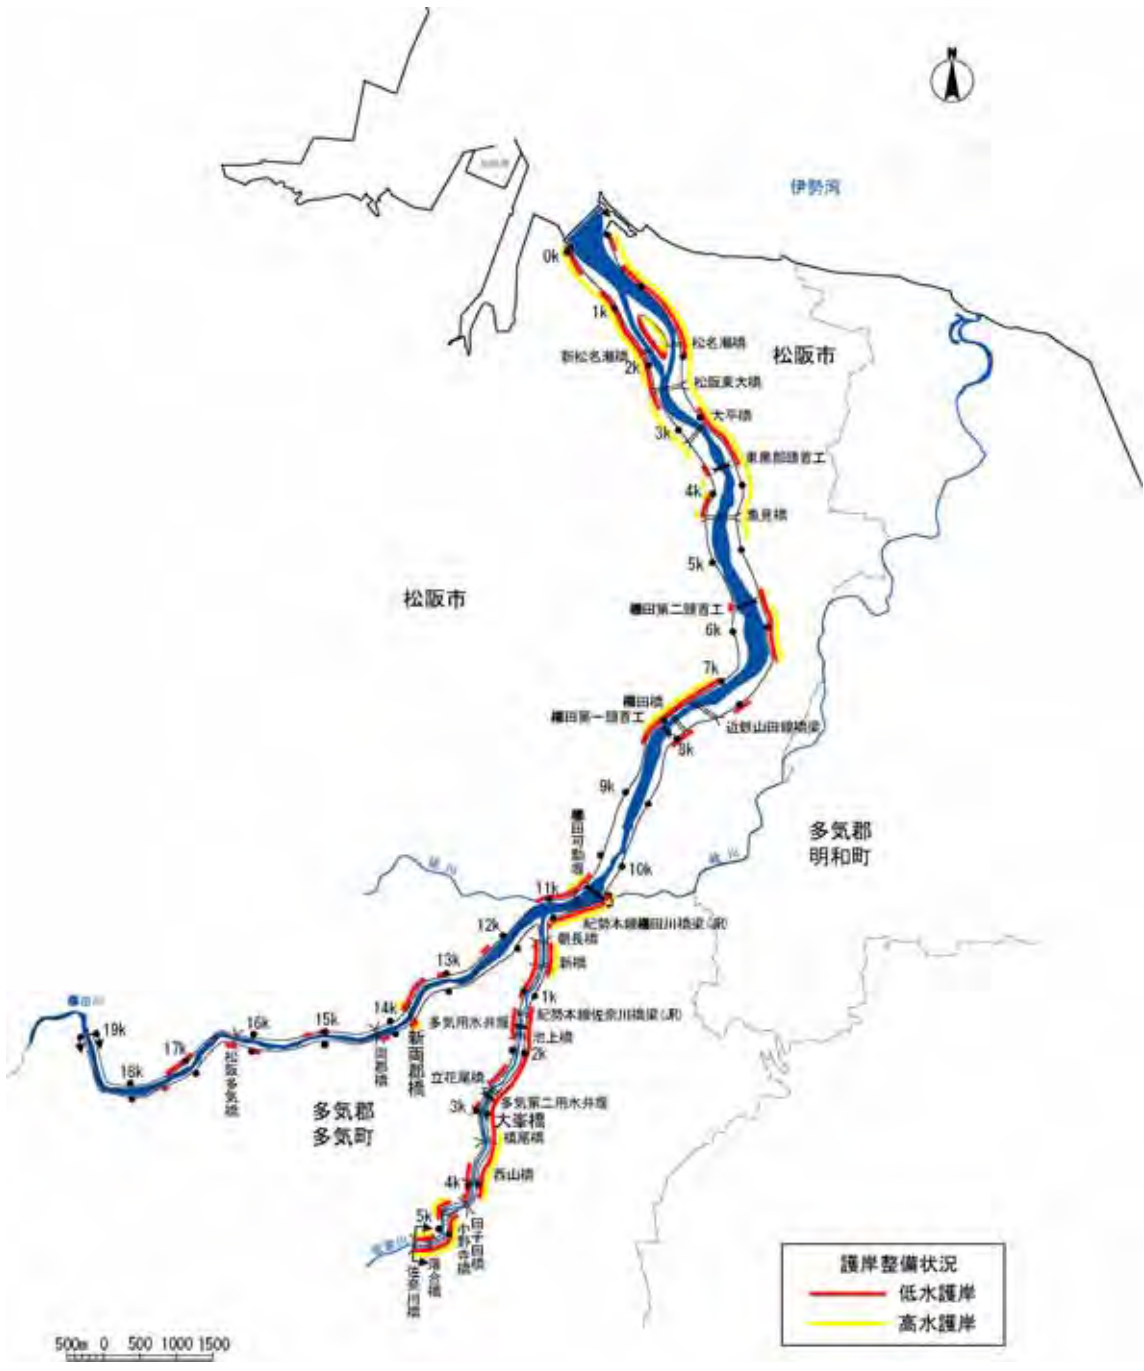
図 2-1-4 護岸の整備状況

堤防や河岸を侵食から守る護岸の整備状況は、低水護岸の整備は本川で12.2km、佐奈川で7.6km、高水護岸の整備は本川で11.4km、佐奈川で3.0kmとなっており、水衝部の未対策箇所がある。

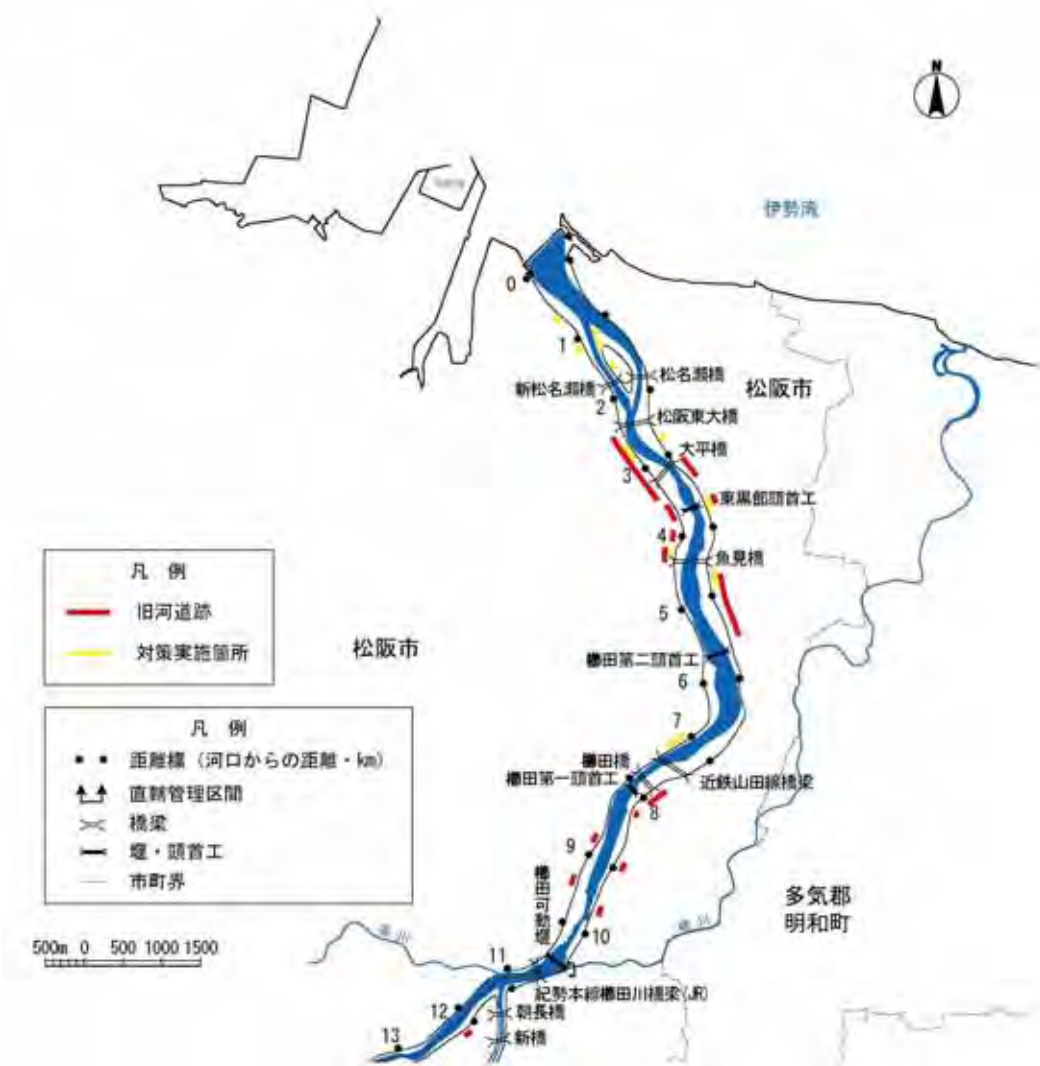
図 2-1-5 漏水対策の実施状況

また、漏水対策については漏水が発生した箇所を重点的に整備を行ってきたが、旧河道跡等漏水の可能性のある箇所が残されている。

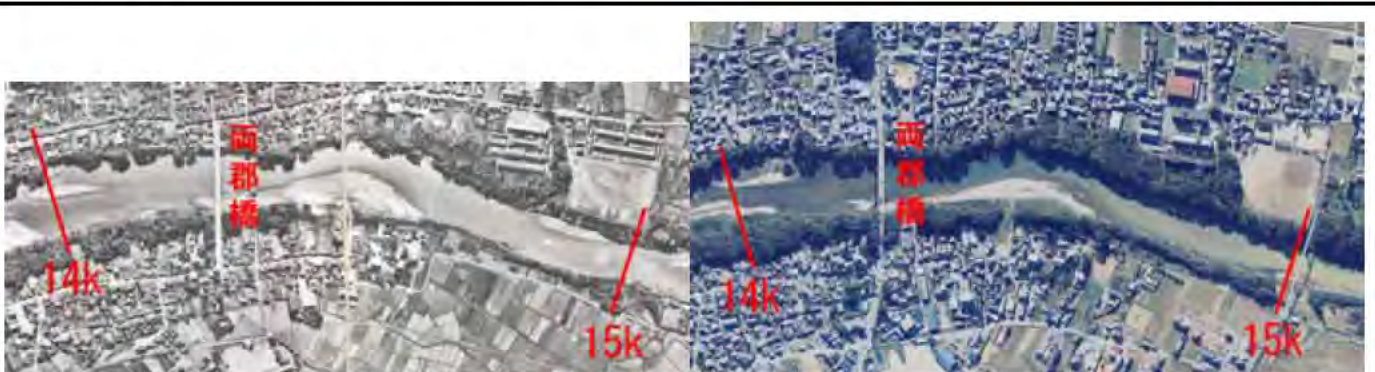
図 2-1-7 樹木群拡大 (左：昭和 36 年、右：平成 10 年)
樹木群が川側に拡大している。

河岸沿いの樹木群は、出水時の河岸侵食の抑制機能*などを有しているほか、櫛田川の清流とあいまって豊かな環境、多様な生態系を育む重要な役割を担っている。その一方近年は樹木群の拡大が見られ、洪水流下の支障となっている。

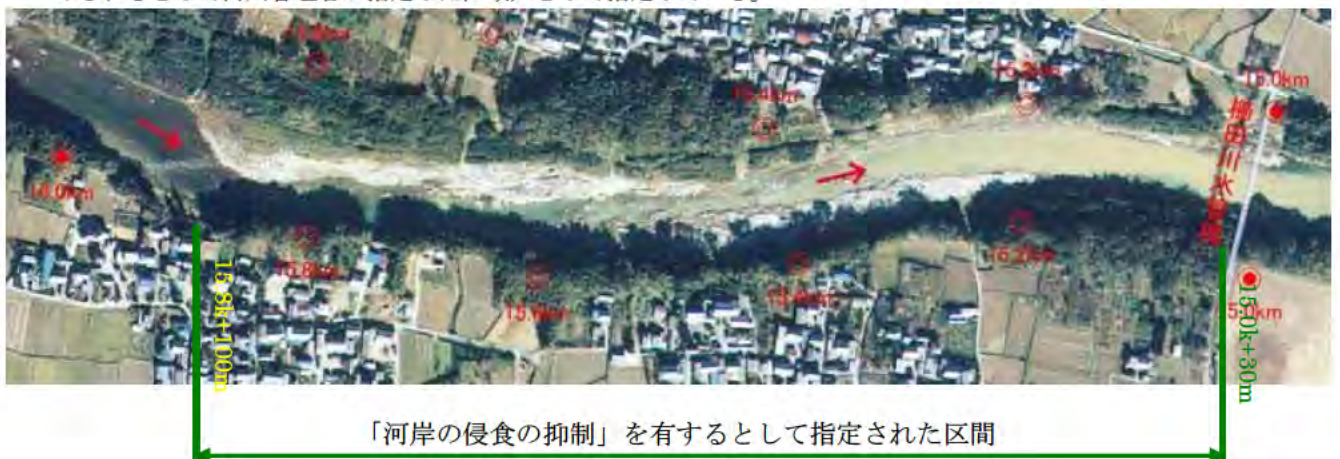
※ 櫛田川上流部は堀込河道であり、その河岸には竹、エノキ等からなる樹木群が繁茂している。このうち右岸 15k+30m～15.8k+100m の約 800m 区間の竹、雑木からなる樹木群について、平成 6 年 10 月に「河岸の侵食の抑制」を理由として、河川法施行令第 15 条の四第一項第三号の区域（竹林の現に有する治水上または利水上の機能を確保する必要があると認められるとして河川管理者が指定した区域）として指定している。

「河岸の侵食の抑制」を有するとして指定された区間

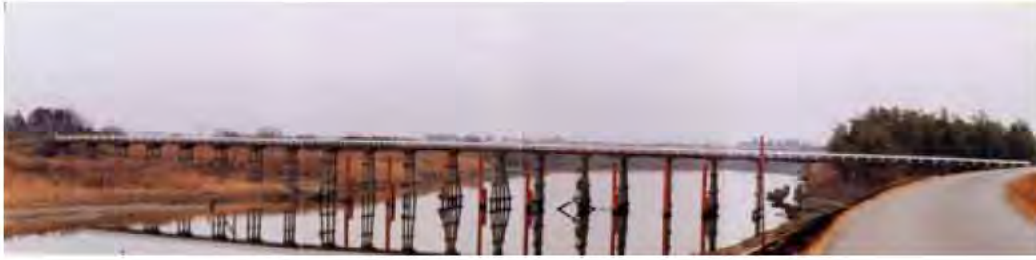
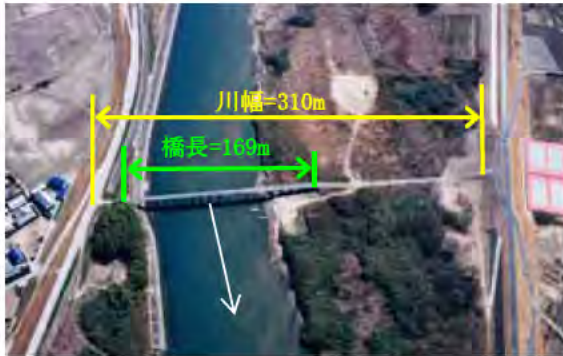
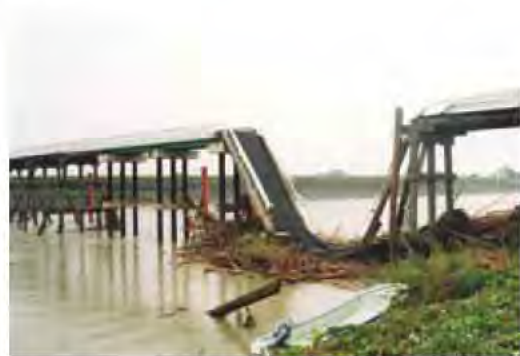
写真 2-1-4 大平橋

橋脚が多く径間が短い木橋である。

川幅に比べ橋長が短く、左岸橋台は高水敷に設置されている。

平成9年7月洪水において橋脚にゴミ、流草木が集積し落橋した。

大臣管理区間には橋梁25橋、堰9基の横断工作物が設置されており、このうち桁下高不足や径間長が短いなど河川管理施設等構造令に適合していない橋梁は13橋である。特に大平橋は、川幅に比べ橋長が短く左岸は高水敷に取り付けられ、橋脚の数が多く径間長が狭く、さらに桁下高が計画堤防高より約1.5m低いことから、洪水の流下の支障となっている。

このため、洪水時にはゴミ、流草木の集積が見られ、平成9年7月洪水では一部が落橋している。

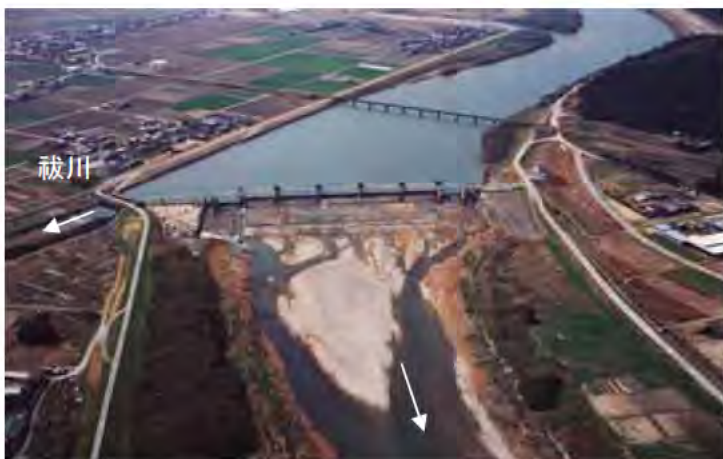
写真 2-1-5 櫛田可動堰全景

櫛田可動堰の前身は、三重県が農業用水の取水を目的として昭和30年、10.4k付近に設置した固定堰であるが、洪水流下の支障となっていたため、昭和34年の伊勢湾台風の災害を契機に建設省が可動ゲートを設置し、昭和44年に可動堰化した。この堰は構造上メンテナンスが難しい構造となっており、ローラーゲートのローラーが腐食により回転不能となるなど老朽化が進んでいることから、関係機関等と「櫛田川可動堰技術検討委員会」（平成16年1月設立）を設置し対策の基本方針の検討を行っている。

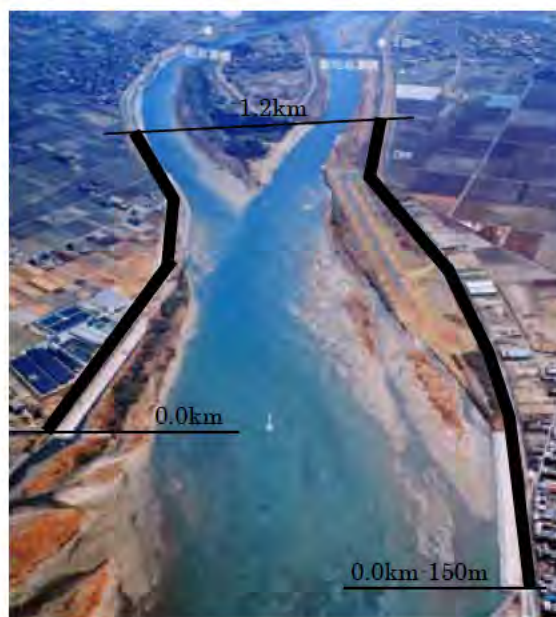
図 2-1-9 高潮堤防の区間

河口部では、昭和28年9月の台風13号による高潮により愛知・三重県の海岸の広範囲で被害が発生したことから「昭和28年6月及び7月の大水害並に同年8月及び9月の風水害による公共土木施設等についての災害の復旧等に関する特別措置法」（昭和28年11月施行）が櫛田川の河口部にも適用され、建設省が三重県より受託して高潮堤防を施工し第一期工事を昭和30年に概成させた。さらに、昭和34年9月の伊勢湾台風を契機に着手した「伊勢湾台風高潮対策事業」として三重県に引き継がれ、被災前の堤防の高さで完成された。その後昭和63年の工事实施基本計画によって伊勢湾台風が満潮時に再来した場合においても高潮による被害を防止するため、堤防高がT.P. +5.0mからT.P. +6.0mに変更されたのを受け、平成12年より高潮堤防の整備を順次進めている。

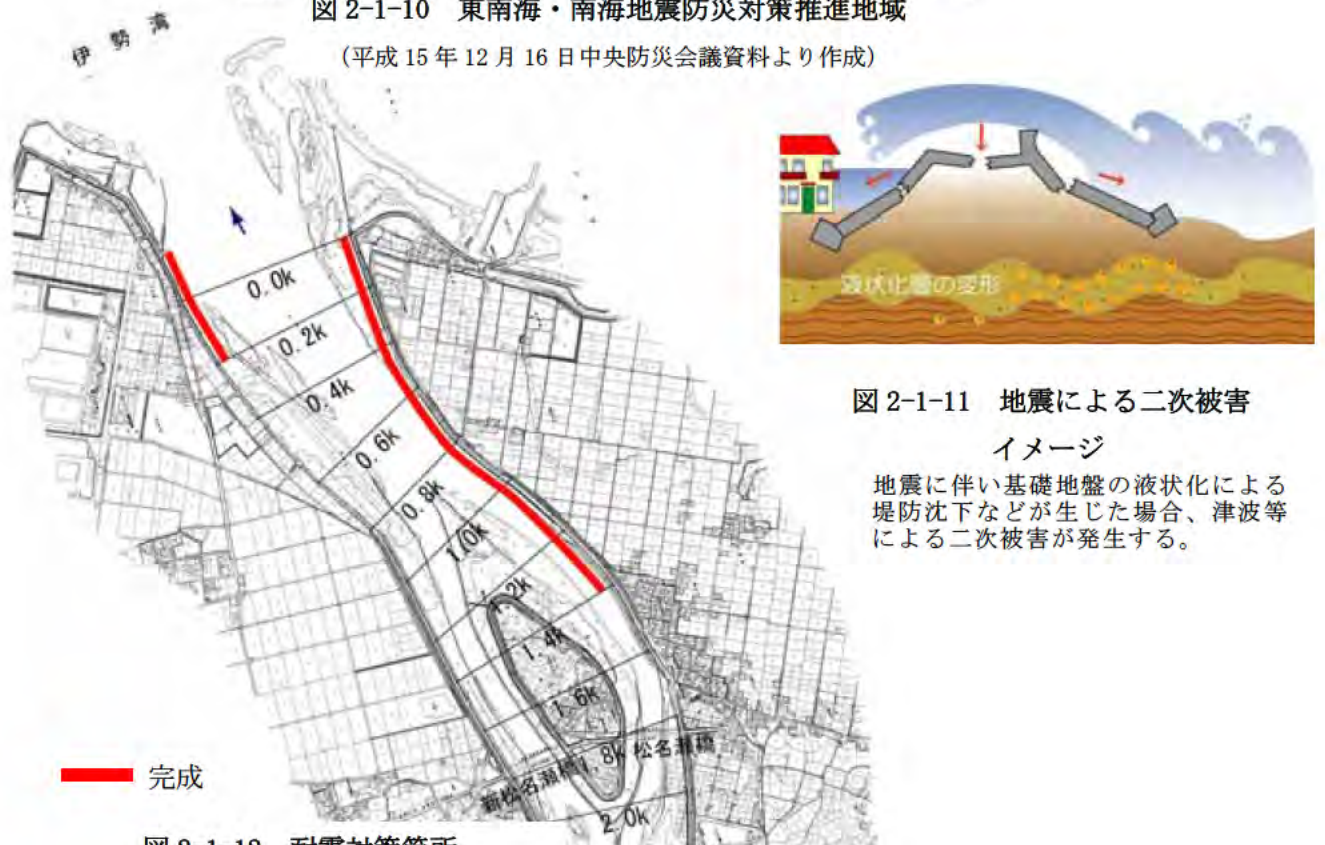
図 2-1-11 地震による二次被害

地震に伴い基礎地盤の液状化による堤防沈下などが生じた場合、津波等による二次被害が発生する。

また、阪神・淡路大震災を契機に堤防の耐震対策を進めてきたが、平成15年12月に橿田川を含む三重県全域が、「^{とうなんかい}東南海・^{なんかい}南海地震に関する地震防災対策の推進に関する特別措置法」に基づく防災対策推進地域に指定されたことから、東南海・南海地震などによる津波等による被害を防止するため、引き続き耐震対策が必要である。

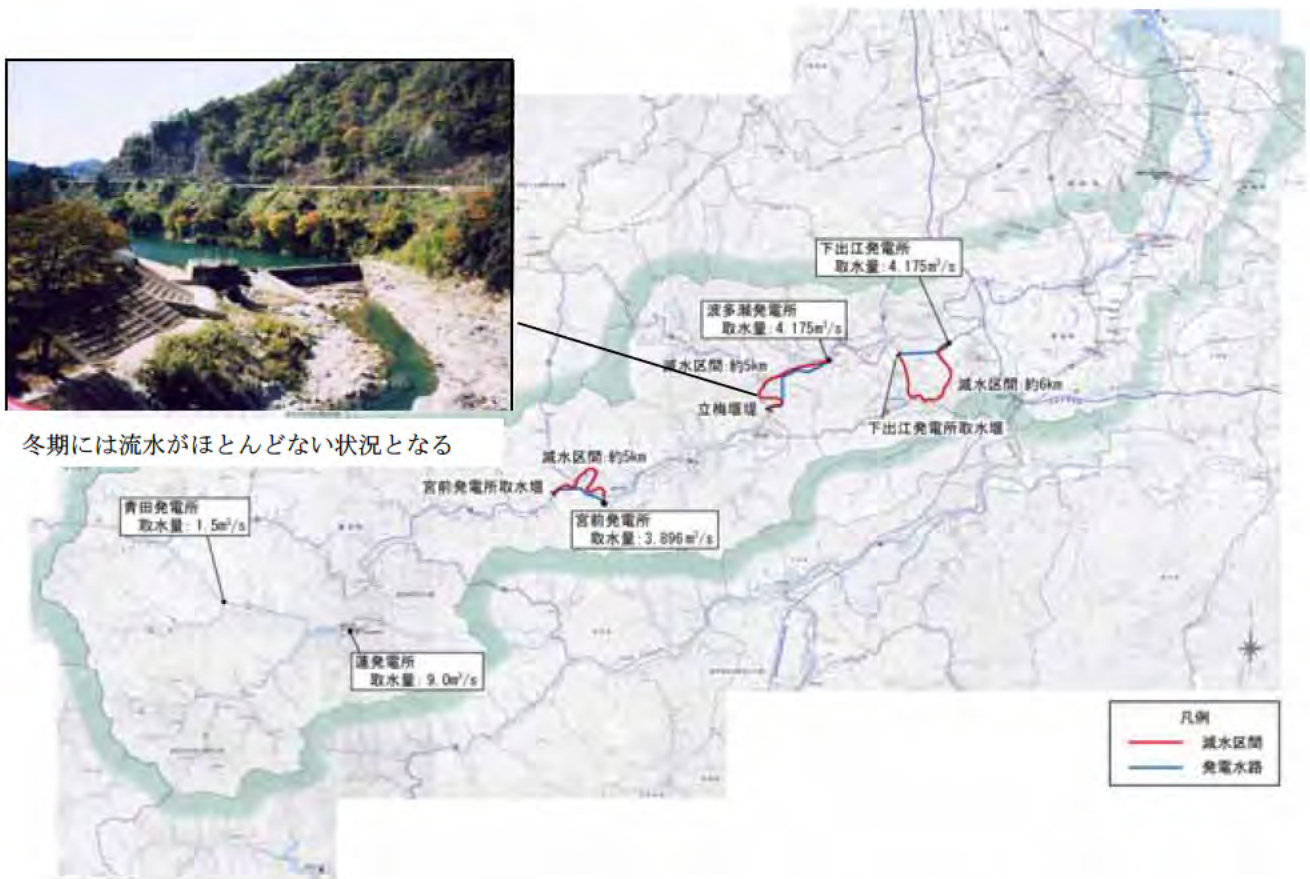
図2-1-18 櫛田川水系 発電所及び減水区間位置図

櫛田川中流部では、宮前・^{はなま}波多瀬・^{しもいづえ}下出江の3発電所の取水堰があり、堰下流では5～6kmが減水区間となっており、特に冬期には河川の流水がほとんどない状況となっており、景観や水質等の河川環境への影響が懸念されている。

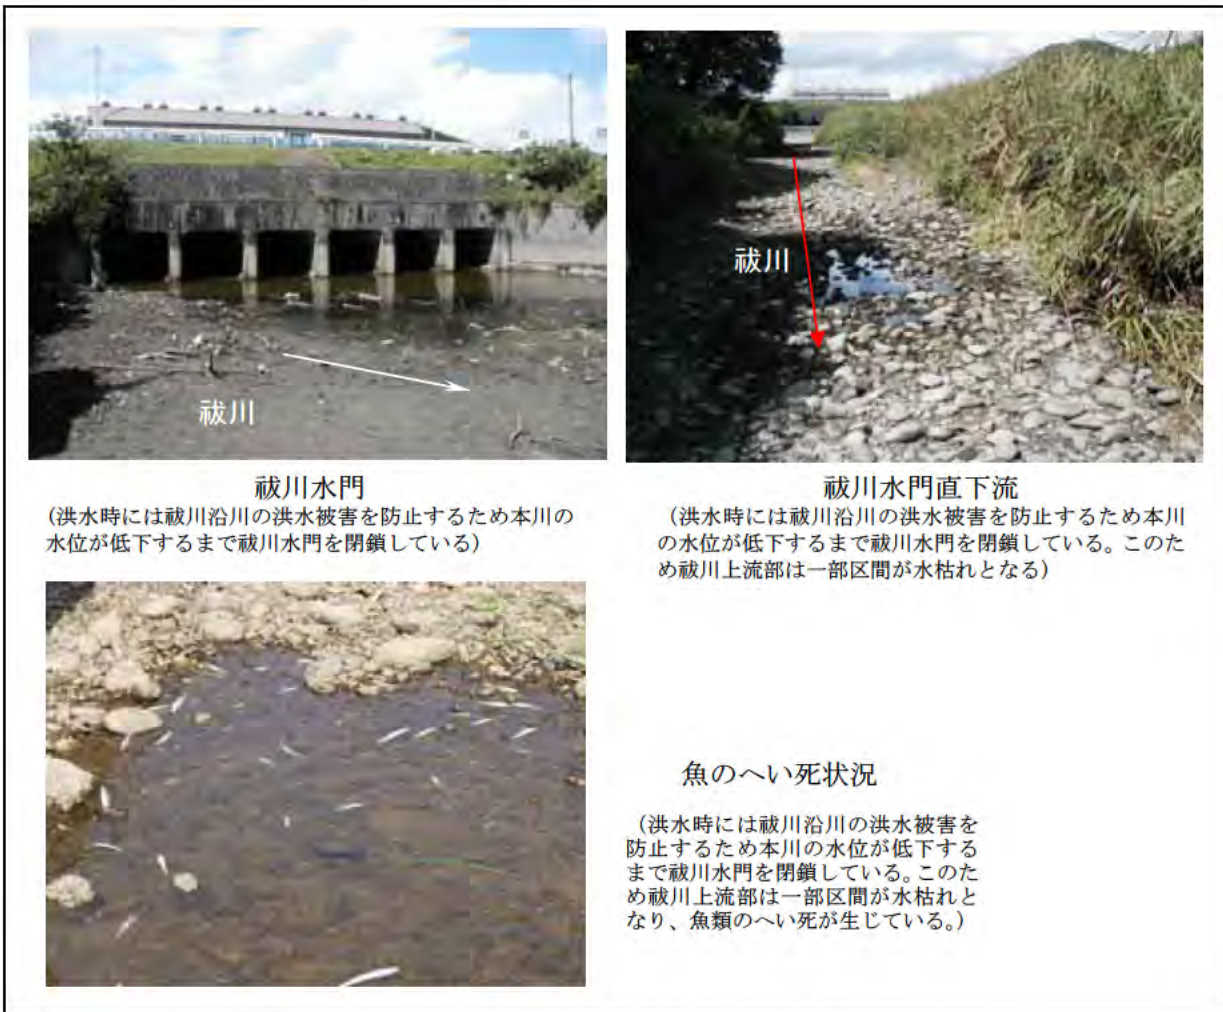
写真 2-1-18 洪水操作時の祓川

祓川水門

(洪水時には祓川沿川の洪水被害を防止するため本川の水位が低下するまで祓川水門を閉鎖している)

祓川水門直下流

(洪水時には祓川沿川の洪水被害を防止するため本川の水位が低下するまで祓川水門を閉鎖している。このため祓川上流部は一部区間が水枯れとなる)

魚のへい死状況

(洪水時には祓川沿川の洪水被害を防止するため本川の水位が低下するまで祓川水門を閉鎖している。このため祓川上流部は一部区間が水枯れとなり、魚類のへい死が生じている。)

かつて本川であったとされる祓川は昭和30年に祓川水門が設置され、平常時には維持流量の分派がなされているものの、本川の洪水時には祓川沿川の洪水被害を防止するため本川の水位が低下するまで祓川水門を閉鎖しているが、祓川は自流がほとんど無いため、上流部は一部区間が水枯れとなり魚類のへい死が生じている。

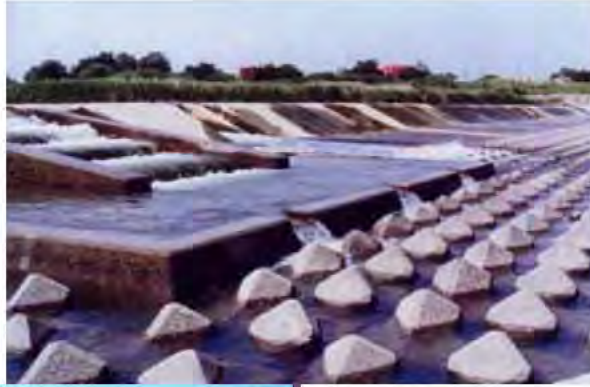
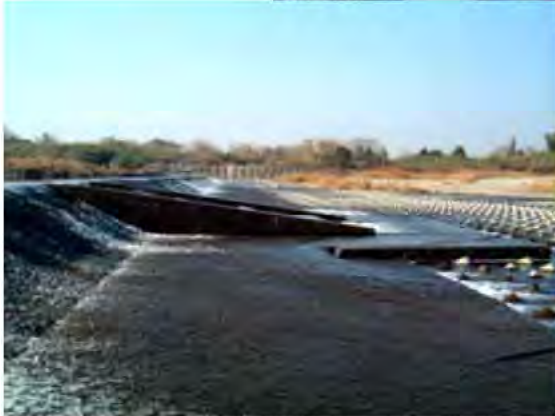
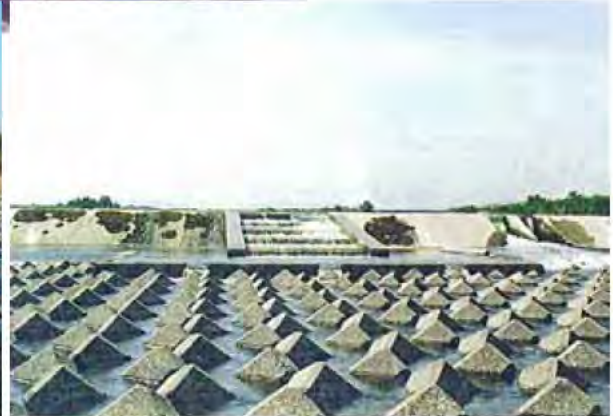
写真2-1-19 遡上機能が不十分な東黒部頭首工の魚道

(東黒部頭首工は工業用水取水堰として三重県により昭和26年に設置されたが、魚類遡上機能が十分といえず、近年漁協が頭首工下流に留まっているアユを採捕して上流に放流を行っている。)

本川の大正管理区間には農業及び工業用水の4箇所の頭首工があり、この連続する頭首工による湛水面が櫛田川の穏やかな景観を形成している。一方で、最下流の東黒部頭首工は魚道の機能などが不十分であるため魚類の遡上環境を不連続としており、アユの遡上時期には、地元漁協により東黒部頭首工の下流に留まるアユを採捕し、上流で放流されている。

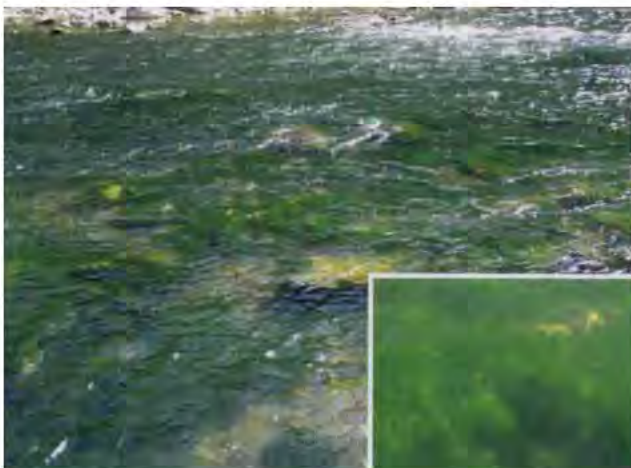
写真 2-1-20 蓮ダム直下 糸状緑藻類

*アーマーコート化: 上流からの供給土砂量が減少すると、河床が低下するとともに、河床を構成している土砂の細粒分だけが下流へ流下し、河床面に大粒径の土砂だけが残ることで、魚や水生生物の餌場、生息場となる浮き石環境が減少するなど、瀬・淵の環境に変化を与える。

蓮ダム下流ではダム完成後、土砂供給量が減少したことから、糸状緑藻類が発生している。

蓮ダムにより下流では流量が平滑化するとともに土砂供給量が減少したことから、河床のアーマーコート化*が進み糸状緑藻類が発生している。

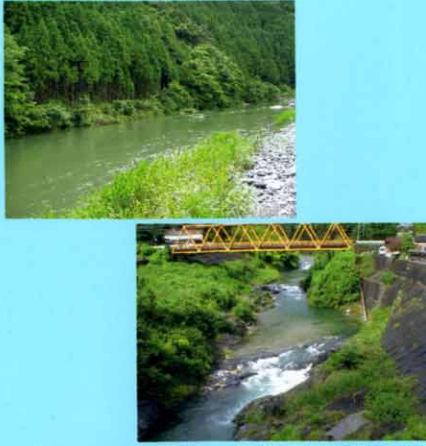
濁水の長期化

出水後、下流河川において高濁度状態が継続する。

台風のもたらした降雨による出水の6日後の状況。左上：ダム下流の蓮川。右下：蓮川合流前の櫛田川。

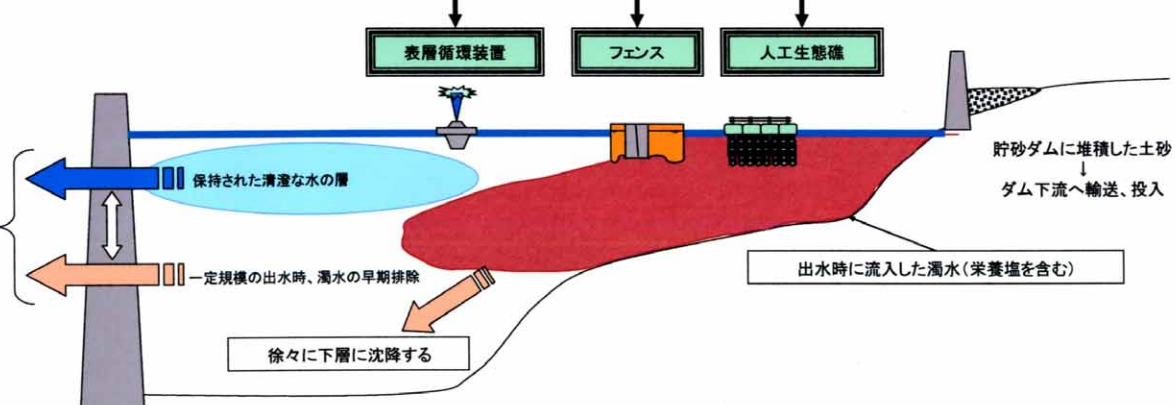
図 2-1-25 蓮ダムにおける水質問題と対策の実施状況

蓮ダムで発生している問題

選択取水設備と流入水制御フェンスの併用運用

一定規模の出水時に流入した濁水を貯水池から排除することで濁水長期化を軽減する。

表層循環装置

淡水赤潮の原因となる植物プランクトンの発生しにくい環境をつくる。

流入水制御フェンス

貯水池の表層水と放流水を清澄に保つ。発生した淡水赤潮をフェンス上流部に隔離する。

人工生態礁

蓮ダムでは、出水後の濁水長期化や淡水赤潮の発生といった水質問題が生じている。濁水の長期化の対策として、貯水池内に流入水制御フェンスを設置し、あわせて選択取水施設を運用して清澄な層から放水することで、一定規模の出水まで濁水の長期化を軽減している。

また、淡水赤潮の対策として表層曝気循環装置や人工生態礁（試験設置）を設置し、植物プランクトンの増殖を抑制するとともに、流入水制御フェンスによりダム下流への拡散を防いでいるが、未だ淡水赤潮や濁水の長期化が見られることがある。
