第2回櫛田川自然再生推進会議資料

【第1回技術専門部会報告】

2. 平成26～27年モニタリング調査結果について（事務局報告内容）

3. モニタリング結果から考えられる河道・魚道改良（案）（事務局提案内容）

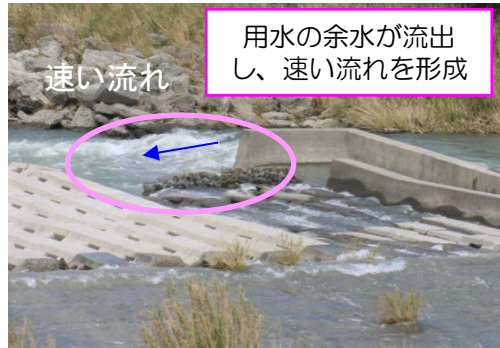
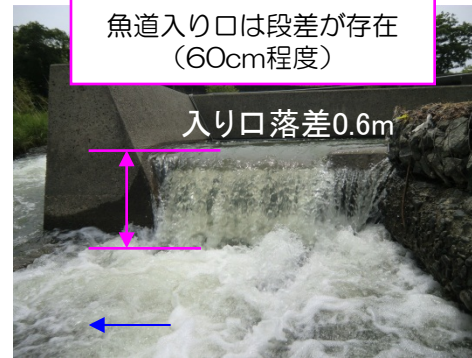
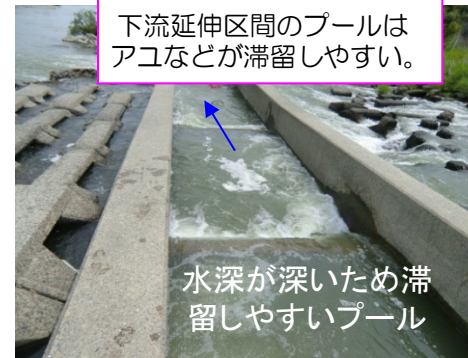
＜現魚道の主な課題＞

櫛田可動堰魚道は、河床低下による魚道入り口落差が増大したこと等で機能を喪失しており、魚道の遡上はほとんどなく、次に改良を行うこととしました。

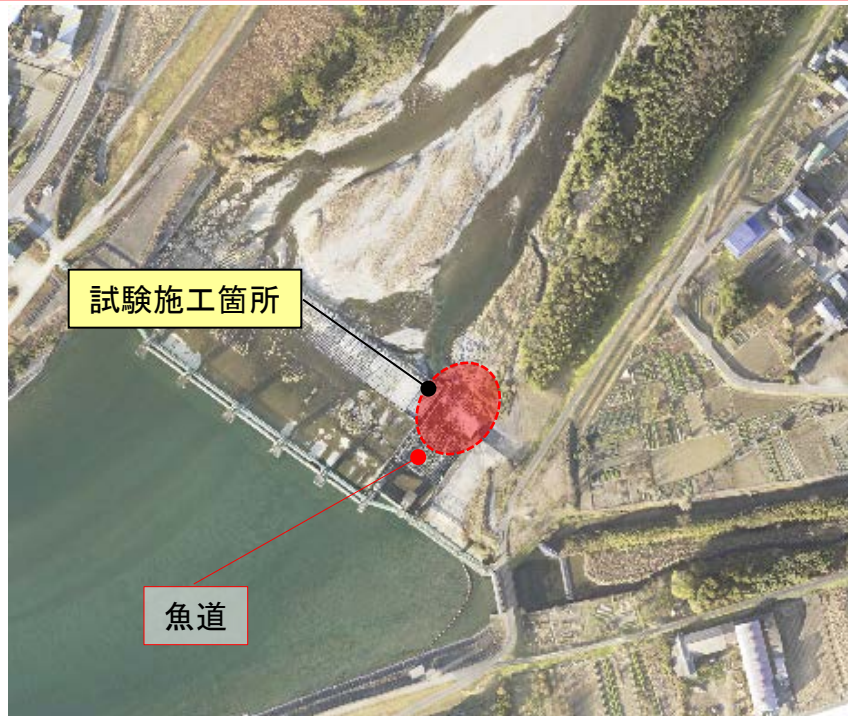
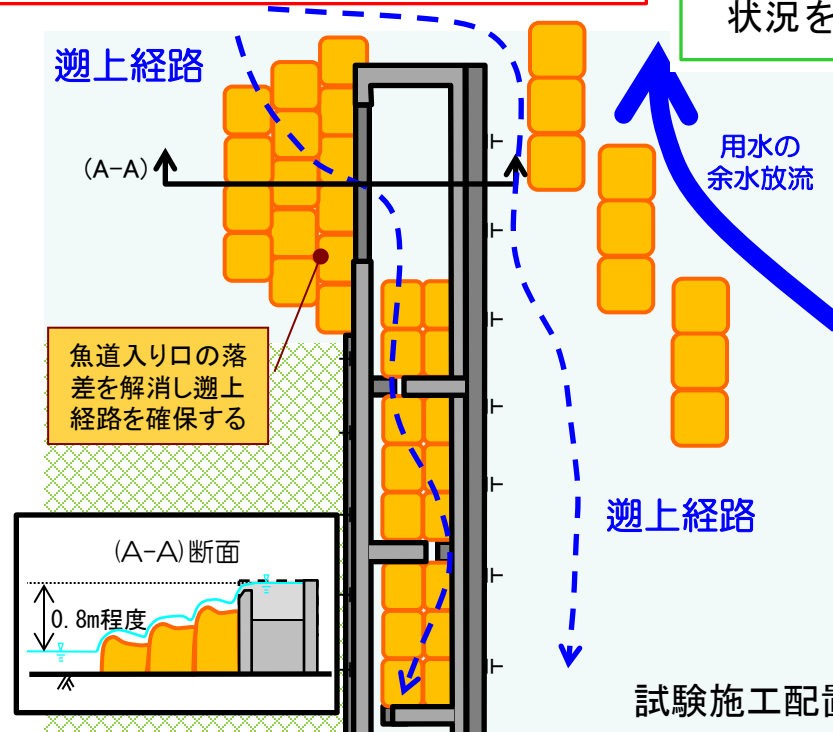
＜調査内容（案）＞

既設魚道を活かした改良方策を検討するため、簡易施設を設置した水理・魚類調査を提案します。

- ・ 既設魚道通水時の集魚状況、魚道内の必要流量を確認します。
- ・ 用水の余水放流の流速を低減し遡上状況を確認します。
- ・ 魚道のプール水深を浅くし魚類の遡上・滞留状況を確認します。
