令和元年度の出水対応状況

令和2年1月15日

国土交通省 中部地方整備局
沼津河川国道事務所

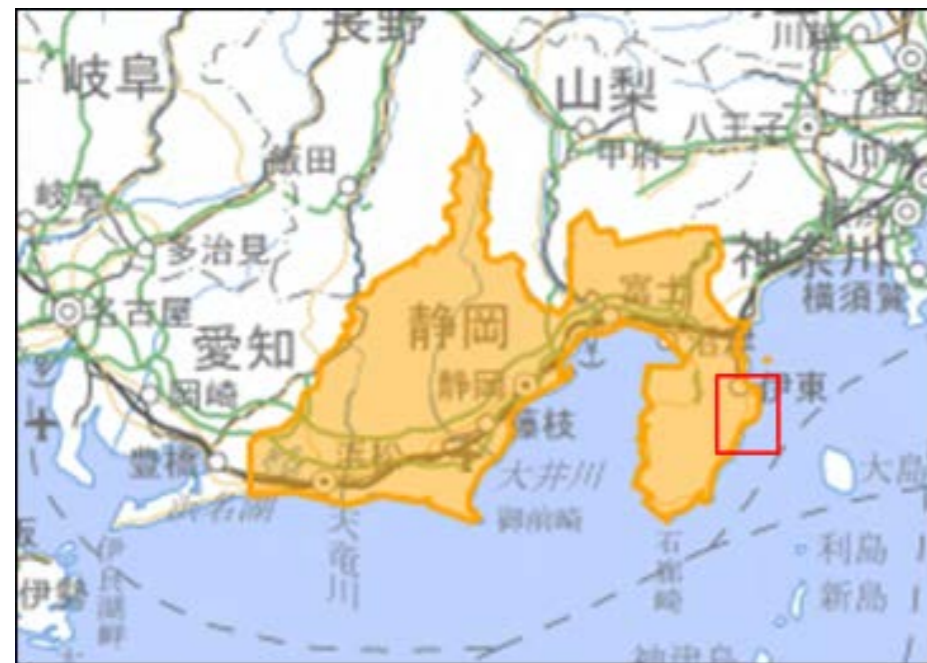
9月12日13時頃撮影

◆ 台風第15号の降雨により、伊東市の普通河川鳴川において、山の法面崩壊による河道閉塞で農地浸水、断水の被害が発生

=被害=
 農地浸水: 約25万m²、家屋浸水: なし、断水: 2~3日

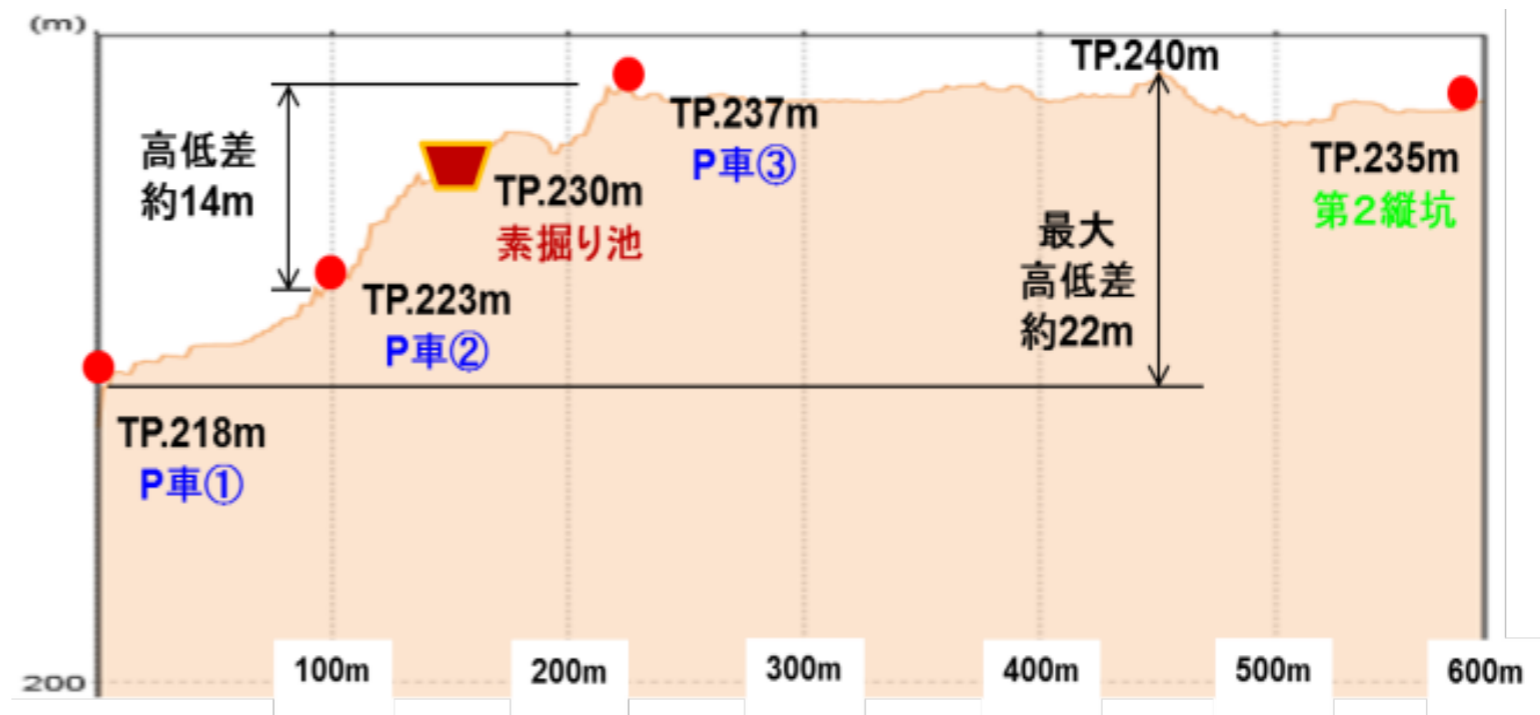
◆ 排水ポンプ車3台を派遣し、排水作業を実施し、9/10~10/2までの期間をかけ、農地の浸水を解消

排水ポンプ車縦列配置型による多段式排水を実施

- 排水ポンプ車 : 3台
- ホース(標準) : 1, 580m
- ホース(高圧) : 160m
- ホッチタンク : 2ヶ所
- 素掘り池 : 1カ所

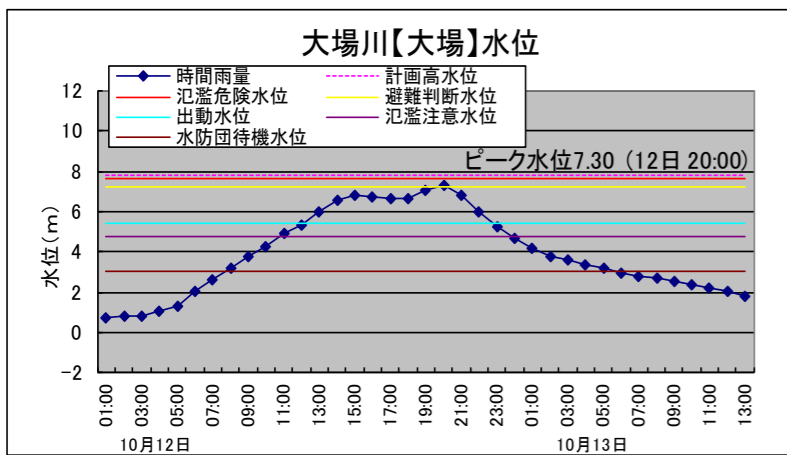
代表的な水位観測所の状況

- ◆ 今回の出水は、本川の徳倉・黄瀬川の本宿水位観測所で氾濫危険水位を超過
- ◆ 放水路の鏡橋・大場川の大場・来光川の蛇ヶ橋水位観測所で避難判断水位を越え、本川の大仁・千歳橋・黒瀬水位観測所で出動水位を超過

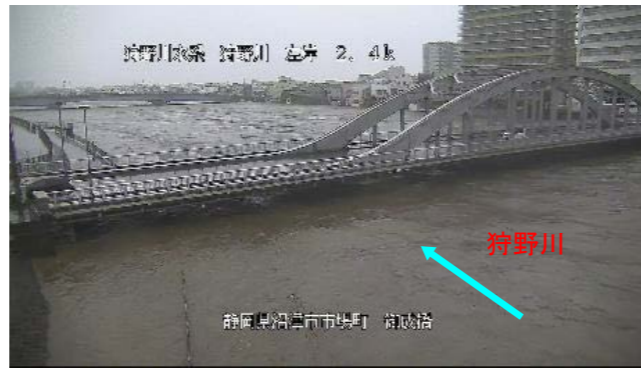
○狩野川 御成橋付近

台風第19号による出水状況(10/12 15:30)

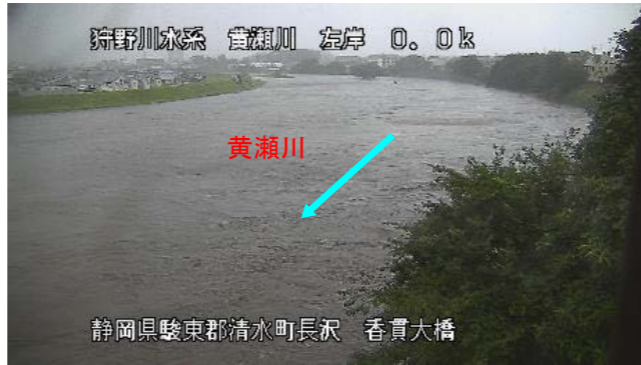
○黄瀬川 狩野川合流点付近

台風第19号による出水状況(10/12 14:00)

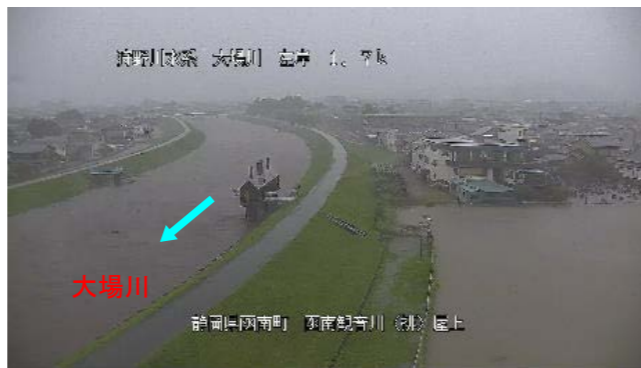
○大場川

台風第19号による出水状況(10/12 15:00)

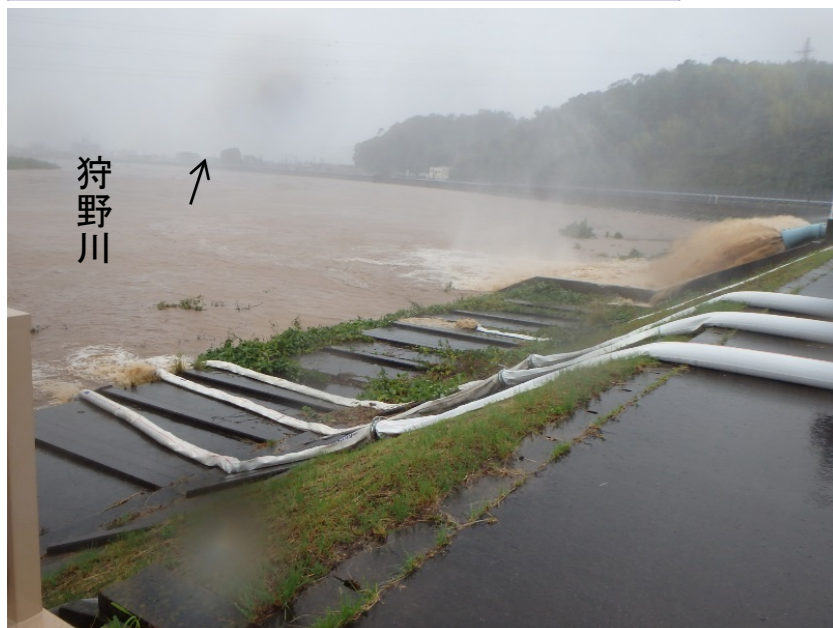
伊豆の国市宗光寺川における排水作業 10月12日

- ◆ 台風第19号に伴う降雨により、狩野川の徳倉水位観測所、黄瀬川の本宿観測所の水位は、氾濫危険水位を超過
- ◆ 中部地方整備局では、狩野川流域及び沼津河川国道事務所管内の9市8町に10月12日~10月14日の3日間で延べ33名のリエゾンを派遣し、速やかな情報収集や災害対策車両派遣等の調整を実施
- ◆ また、排水ポンプ車を6箇所(沼津市、三島市、函南町、伊豆の国市等)に派遣し、排水作業を実施

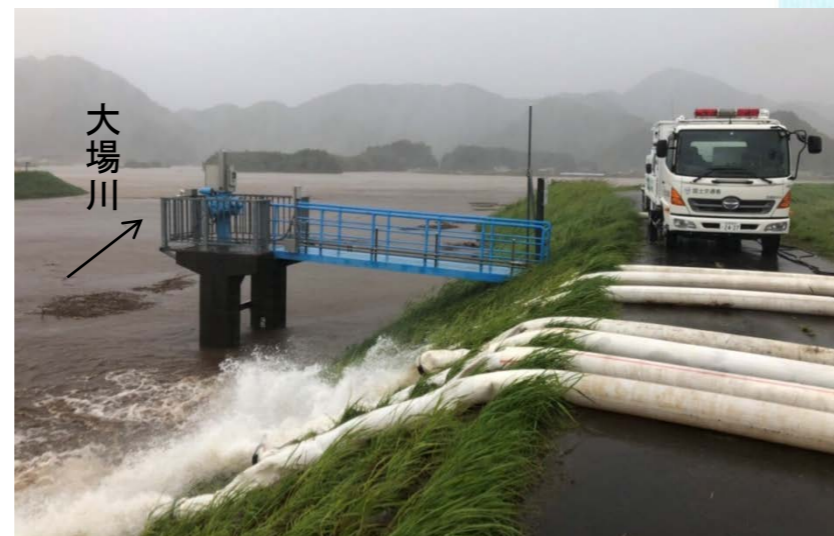
三島市御園地区における排水作業 10月12日

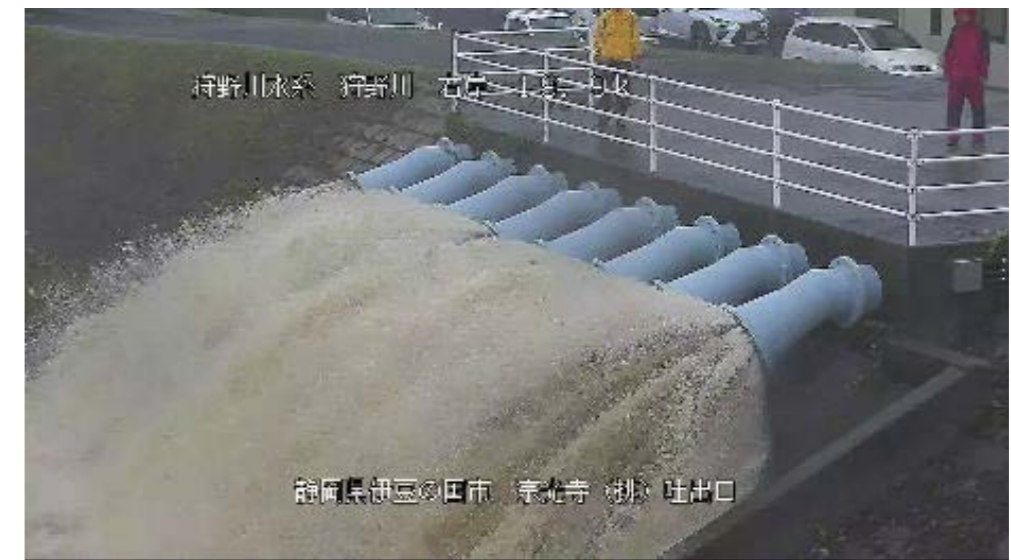
伊豆の国市 宗光寺排水機場 10月12日13時20分時点

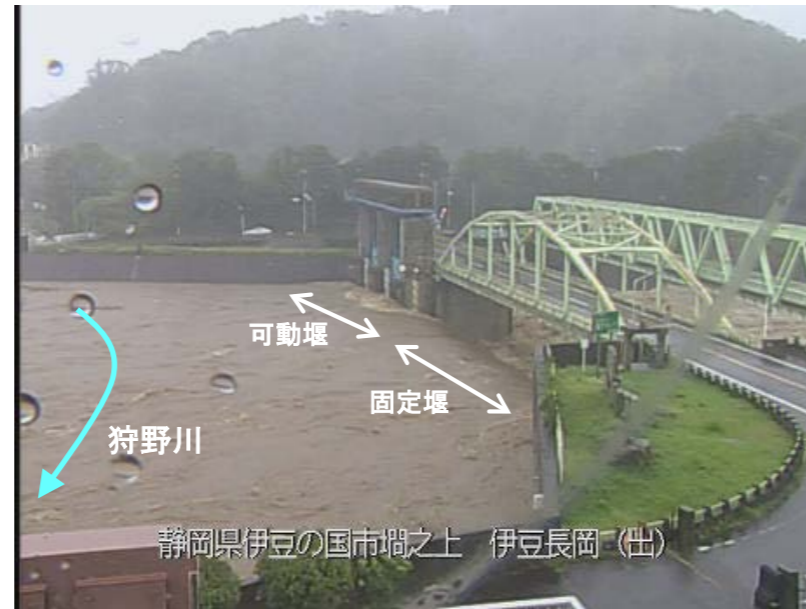
狩野川放水路の放流状況

狩野川放水路固定堰を越流し、さらに水位上昇が見込まれることから、10月12日5時40分に放水路を開放。(10月13日11時10分に全閉)

- ◆ 台風第19号の出水では、河川流が狩野川放水路固定堰を越流し、さらに水位上昇が見込まれたため、水位低下のため放水路を開放
- ◆ 放水路による水位低下効果は、狩野川河口より7.8km地点(沼津市徳倉地区、湯川地区)で1.85mと推計

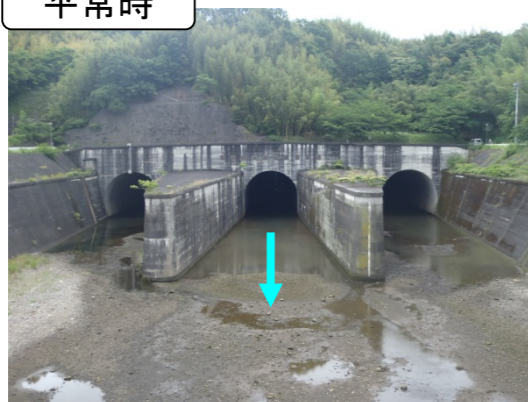
平常時

長岡トンネル吐口

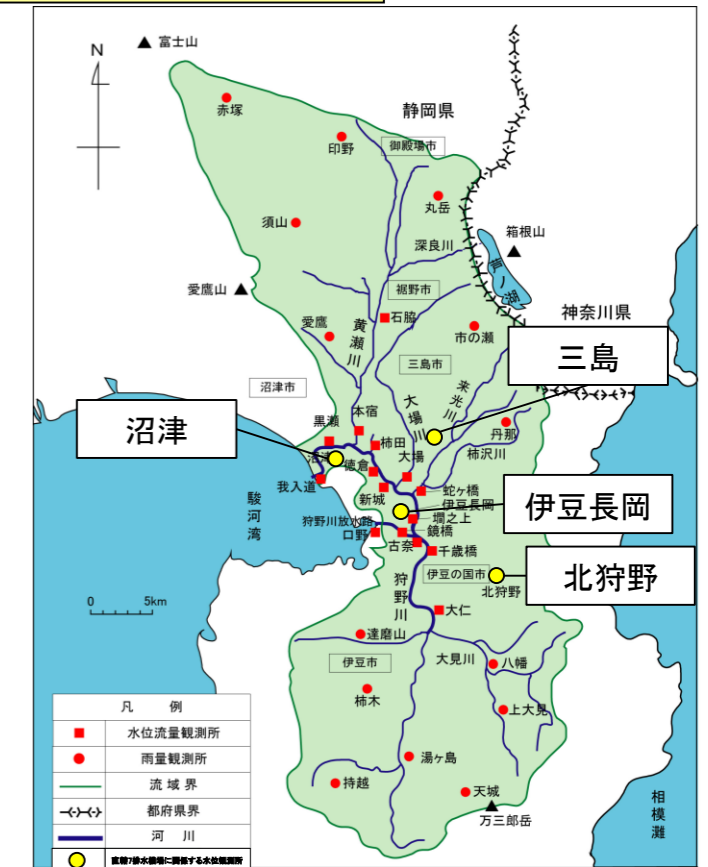
直轄排水機場7地区で被害が発生した洪水の24時間雨量確率評価

<台風第19号の24時間雨量の確率評価>

- ・北狩野 : 1/200以上 (既往最大)
- ・伊豆長岡 : 1/24 (既往3位)
- ・沼津 : 1/13 (既往6位)
- ・三島 : 1/146 (既往最大)
