狩野川水系河川整備計画の点検

令和7年11月19日

中部地方整備局

狩野川流域の概要

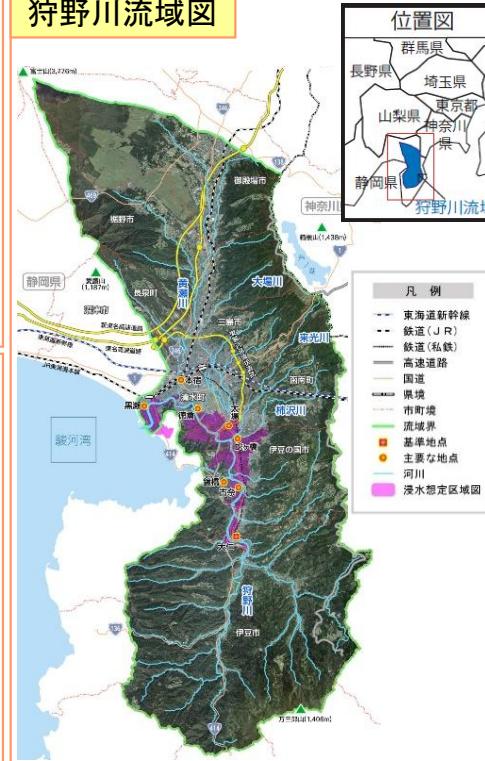
狩野川流域図

- 狩野川は伊豆半島中央部の静岡県伊豆市の天城山系にその源を発し、田方平野に下り伊豆の国市古奈で狩野川放水路を分派した後、箱根山等を源とする来光川、大場川等と合流、さらに、沼津市で富士山麓より南下する最大の支川黄瀬川と合流して、駿河湾に注ぐ。
- 流域は南北に細長い「く」の字形をなし、河口の平野部に位置する沼津市は県東部の駿豆地区の中核都市として地域の産業・経済の基盤をなしている。

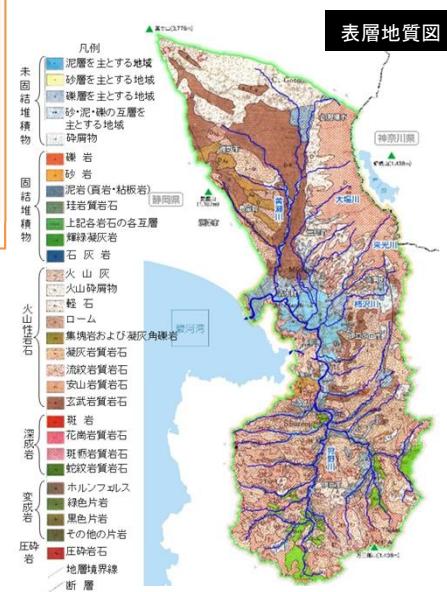
表層地質図

- ・ 狩野川中流部に広がる田方平野（沖積平野）は東西を山地に囲まれ、標高10m前後の盆地状の地形を形成している。
- ・ 田方平野は、かつて海域（古狩野湾）であったが、5~6千年前までには、山から運ばれた土砂が少しづつ堆積し、古狩野湾は次第に狭まり、平野部が形成された。
- ・ 狩野川流域は火山帯であり、第四紀に噴出した箱根山・愛鷹山・富士山・天城山・達磨山、新第三紀に形成された火山性地層からなる静浦山地などに囲まれる。基底をなしているのは安山岩、流紋岩及びこれらの集塊岩、凝灰岩である。

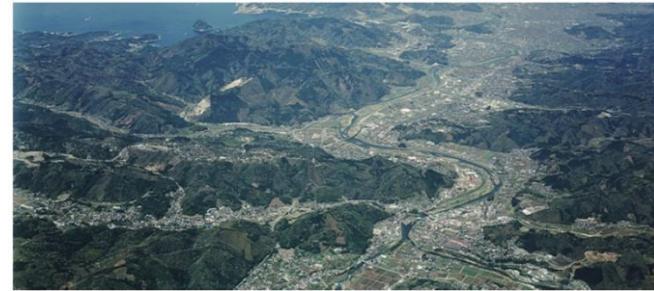
【中流部】

- 中流部は、田方平野を蛇行しながら流下し、瀬淵が連続する区間となっており、ところどころ大規模な中州や安定した高水敷が形成されている。河床勾配は約 $1/100\sim1/1,000$ 程度で、標高10m前後の低地を緩やかに流れている。

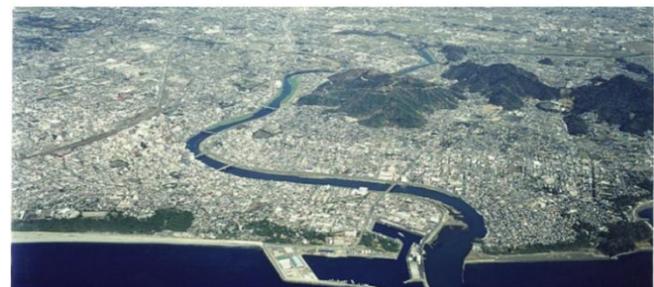
【下流部】

- 下流部は、河床勾配が約 $1/1,800$ と緩やかになり、河床材料は砂が中心となる。
- 河道は、蛇行を繰り返しながら流下している。黄瀬川合流点下流付近からは感潮域となり駿河湾に注いでいる。

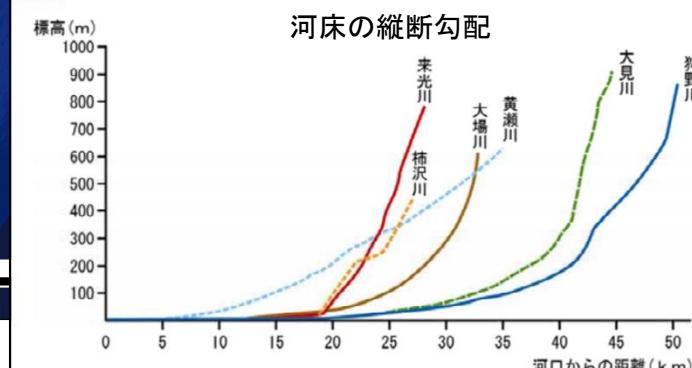
河床の縦断勾配

直轄管理区間での平均河床勾配等

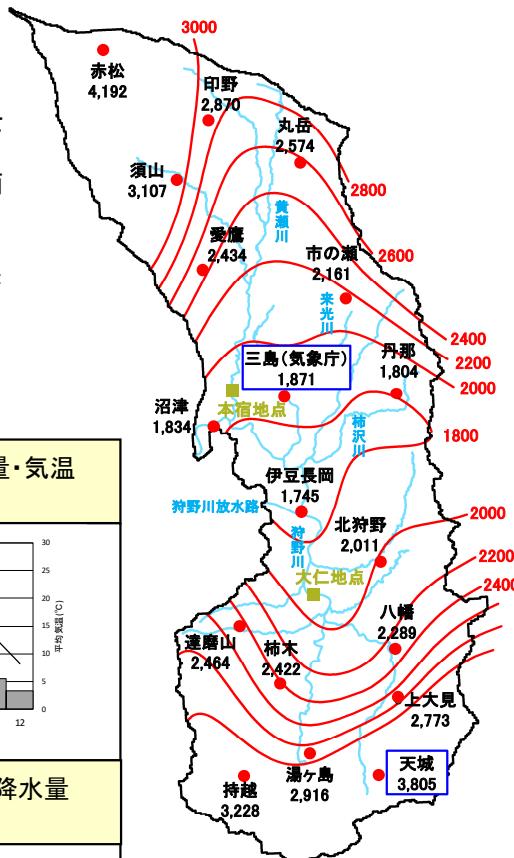
降雨特性

- 年平均降水量(平成3～令和3年)は、本川上流域の天城山系や支川黄瀬川上流域の富士山麓部の多雨地帯では3,000mmを超える。降雨は梅雨期及び台風期に集中する傾向にある。
- 中下流の平野部での年平均降水量は2,000mm前後である。

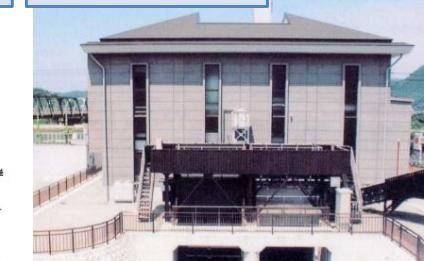
四日町排水機場

- 来光川 河川災害復旧等関連緊急事業
- 狩野川床上浸水対策特別緊急事業
(四日町排水機場ポンプ増強)
- 狩野川特定構造物改築事業(黄瀬川橋)

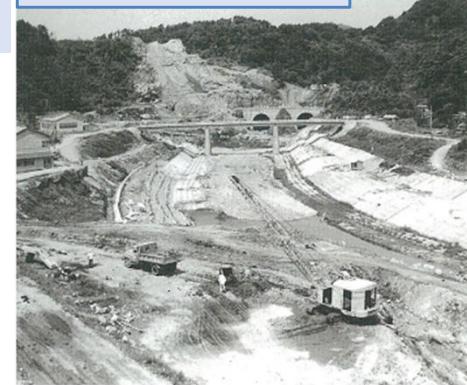
狩野川放水路(S40完成)

- 放水路は、伊豆の国市の壩之上から狩野川を分流し、珍野、長塚を経て沼津市口野から江の浦湾にいたる、約3kmの人工水路である。途中、長岡トンネル、口野トンネルの2つのトンネルがあり、トンネル総延長が全体の約3分の1を占めている。

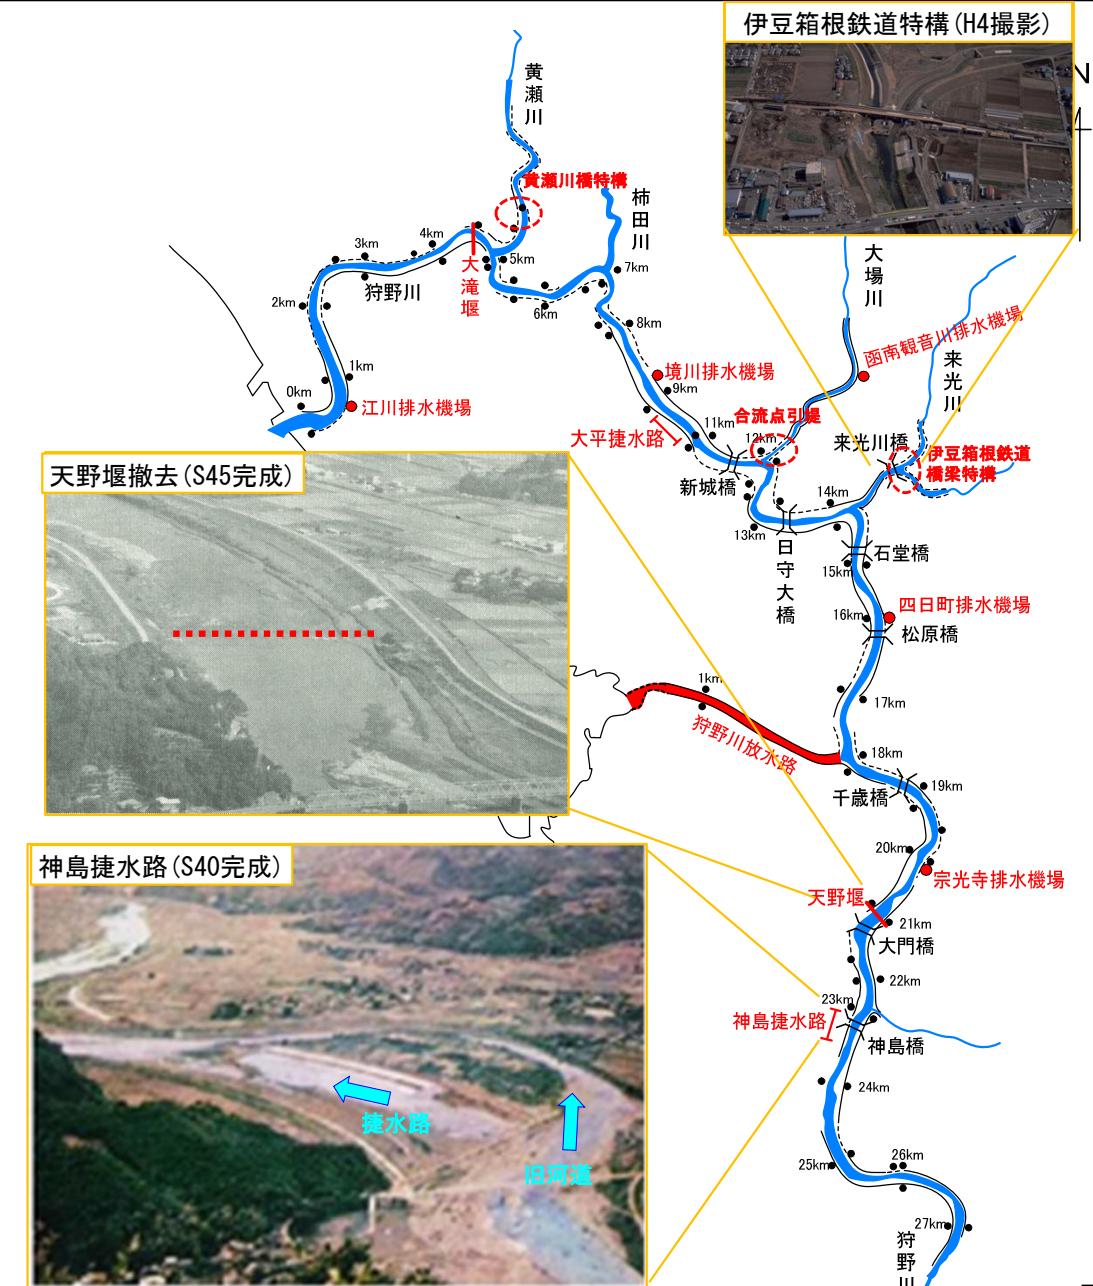
図 昭和以降の主な改修箇所と施設の位置

- 大正9年洪水を基に昭和2年から直轄河川改修を着手したが、洪水による被害は大きく、狩野川本川の河道整備だけでは河積確保が困難であると判断。
 - アイオン台風や狩野川台風の被災後、狩野川放水路、神島捷水路の開削や河道掘削等による外水対策、排水機場整備の内水対策等の治水事業を推進した。

- 昭和23年9月のアイオン台風による洪水を踏まえ、昭和24年に旧伊豆長岡町の壩之上から1,000m³/sを分派する放水路開削を中心とした改修計画が立案された。これに基づき、昭和26年に延長2.9kmの放水路工事に着手した。
- 昭和33年9月の狩野川台風による未曾有の出水を踏まえ、改修計画について狩野川（大仁地点）の計画流量を1,700m³/sから4,000m³/sに、放水路は 1,000m³/sから 2,000m³/sに変更を行った。

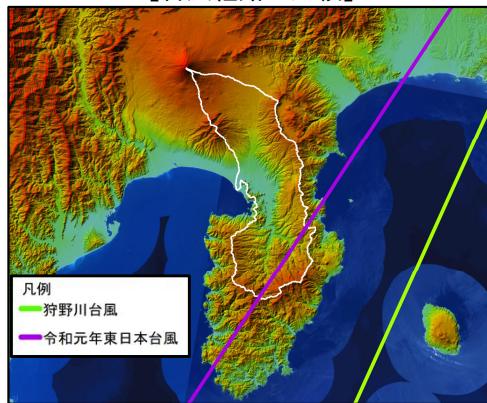
【台風経路の比較】

- 狩野川台風と、同様のコースとなった令和元年東日本台風との雨量を比較すると、狩野川台風は本川上流域に強雨域が形成されているのに対し、令和元年東日本台風では本川上流域と支川大場川・来光川上流域の箱根山等でも強雨域が発生

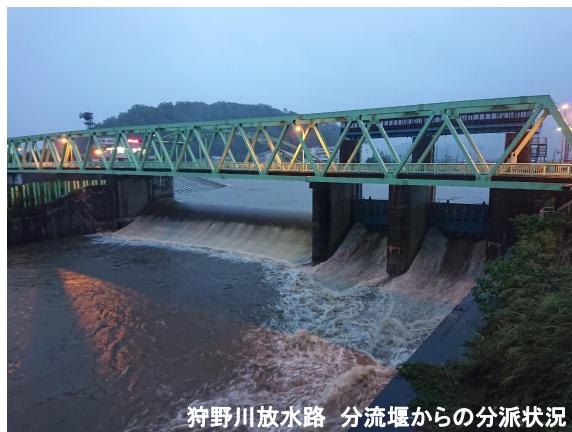
狩野川放水路 分流堰からの分派状況

- 令和元年東日本台風における放水路の直上流(千歳橋地点)のピーク流量は約2500m³/s、放水路の分派量は約1600m³/sと推定されている

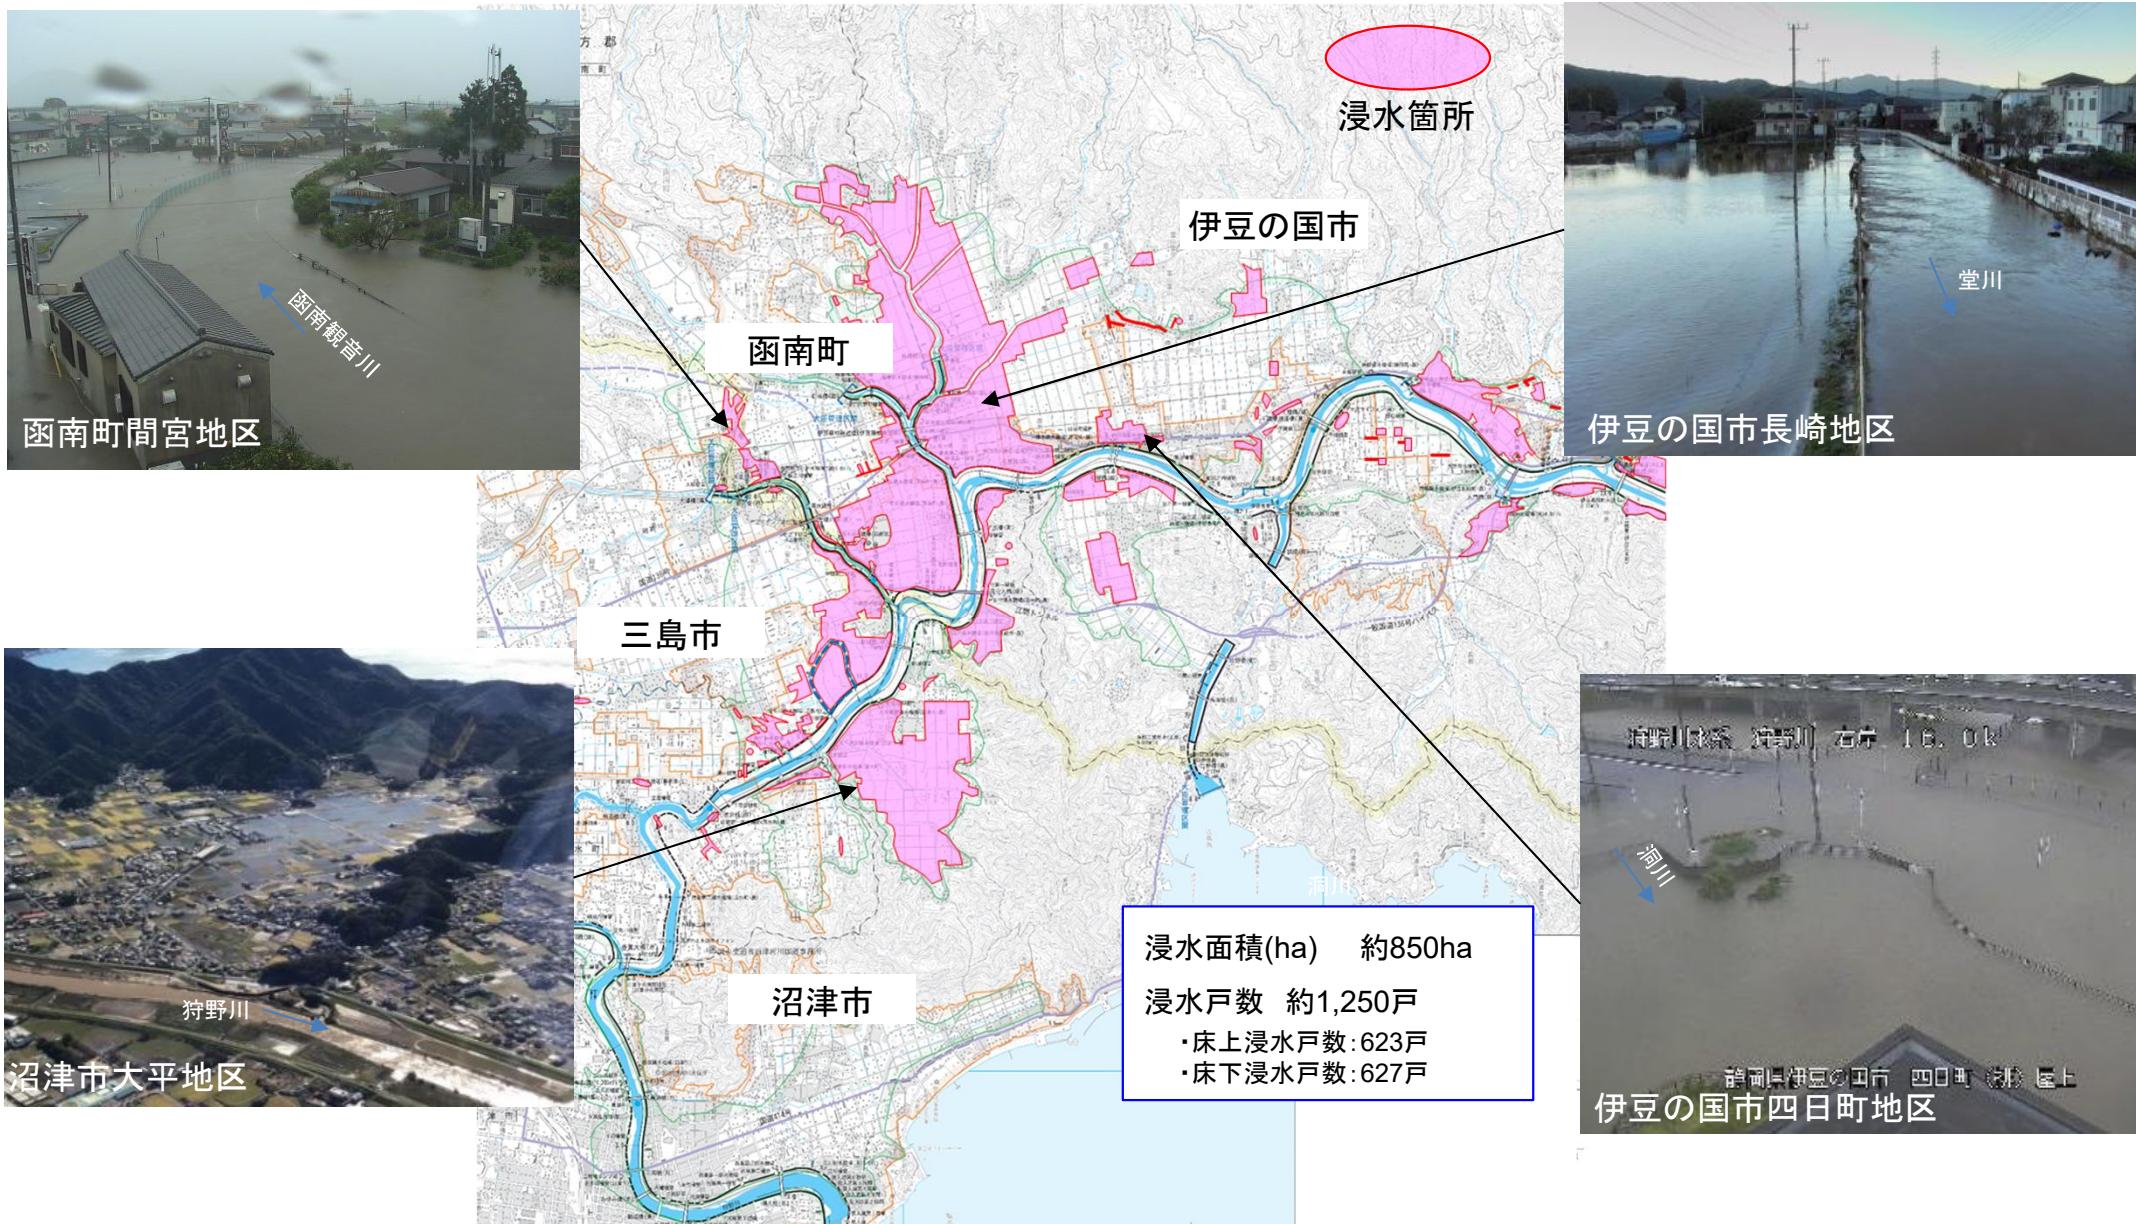
- 狩野川本川からの外水氾濫は発生せず、人的被害は生じなかったが、内水氾濫により浸水家屋約1,250戸の浸水被害が発生した。
- 特に低平地が広がり河床勾配が緩やかな狩野川中流域において浸水被害が大きくなつた。

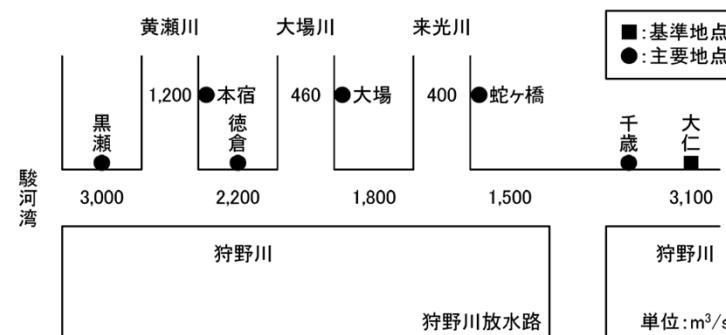
河川整備計画において目標とする河道整備流量

- 平成17年12月策定・平成28年12月変更（浸透対策等の追加）
- 対象期間：概ね30年（変更後も対象期間に変化なし）
- 狩野川本川：狩野川台風に次ぐ規模の洪水（概ね1年に1/50の確率で発生する規模の洪水に相当）が発生した場合においても、外水氾濫による家屋等の浸水被害の防止を図ることが可能。
- 支川：既往最大洪水流量規模（概ね1年に1/50の確率で発生する規模の洪水に相当）の洪水が発生した場合においても、外水氾濫による家屋等の浸水被害の防止を図ることが可能。

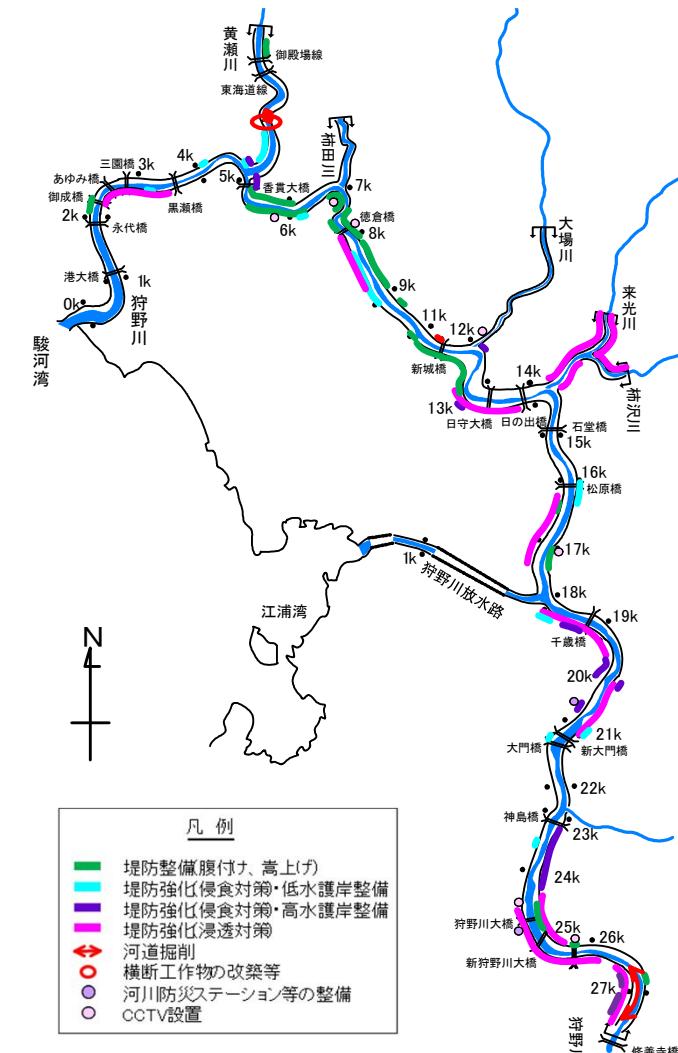
河川整備計画に基づく整備位置図

整備内容	事業全体
堤防整備(嵩上げ・腹付け)	約19.0km
浸透対策	約15.0km
侵食対策(護岸整備)	約10.2km
河道掘削	約247千m ³
樹木伐開(維持伐開を除く)	約3.7ha
横断工作物等の改築	2箇所
危機管理型ハード対策	約0.9km
減災対策 (河川防災ステーション等の整備)	3箇所
減災対策 (CCTVカメラの増設)	8基

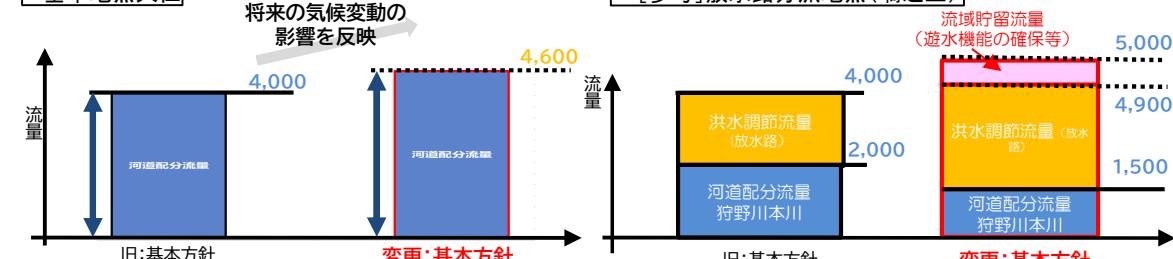
基準地点大仁

河道と洪水調節施設等の配分流量

洪水調節施設等による調節流量については、流域の土地利用や雨水の貯留・保水遊水機能の今後の具体的取り組み状況を踏まえ、基準地点のみならず流域全体の治水安全度向上のため、具体的な施設計画等を今後検討していく。

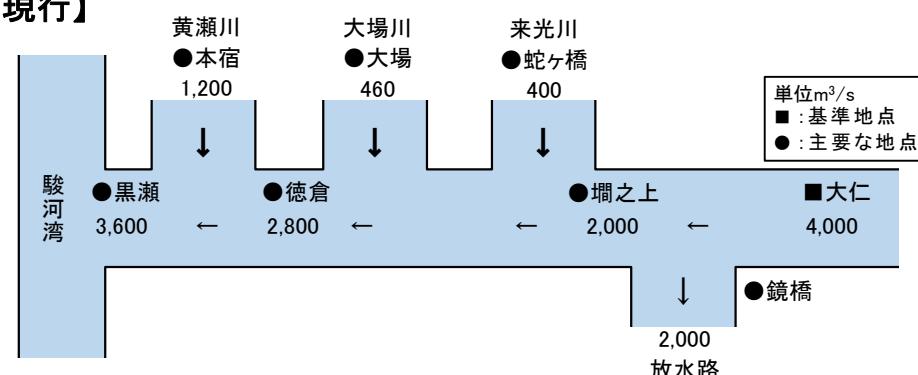
【現行】

【基準地点：大仁】 計画規模：1/100
基本高水・計画高水のピーク流量：4,000m³/s

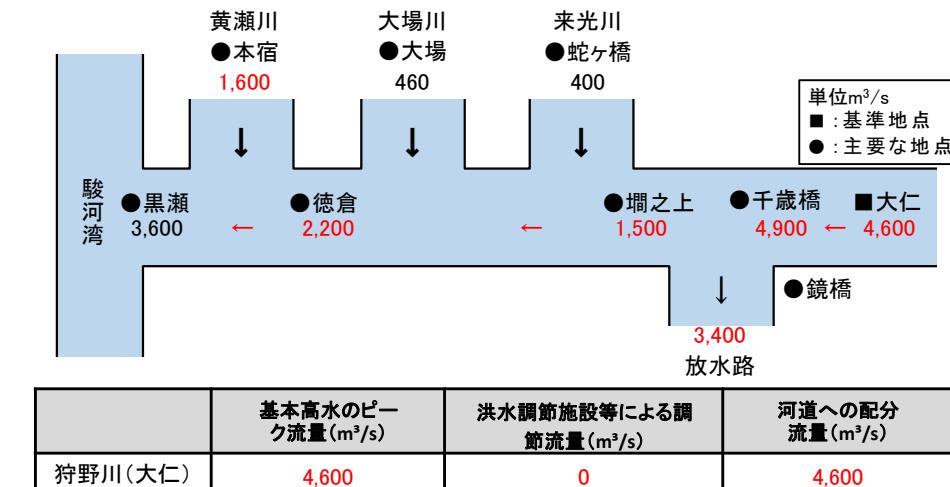
【変更】

- 令和5年4月27日第125回、5月26日第126回社会資本整備審議会河川整備基本方針検討小委員会にて審議し、令和5年7月28日第65回社会資本整備審議会河川分科会に報告。令和5年8月30日に狩野川水系河川整備基本方針を変更。
- 気候変動による降雨量の増加等に対応するため、基準地点大仁では、1/100確率雨量に降雨量変化倍率(×1.1)を乗じ、新たな基本高水のピーク流量を4,600m³/sとする。また、流域治水の観点から本川上流、支川流域において可能な限り貯留を行い、下流部は市街地で引堤が困難なため計画高水は黒瀬地点3,600m³/sを踏襲し、支川流入を踏まえると黒瀬地点3,600m³/sとするために既設放水路を最大限活用し、改築により3400m³/s分派させることとする。

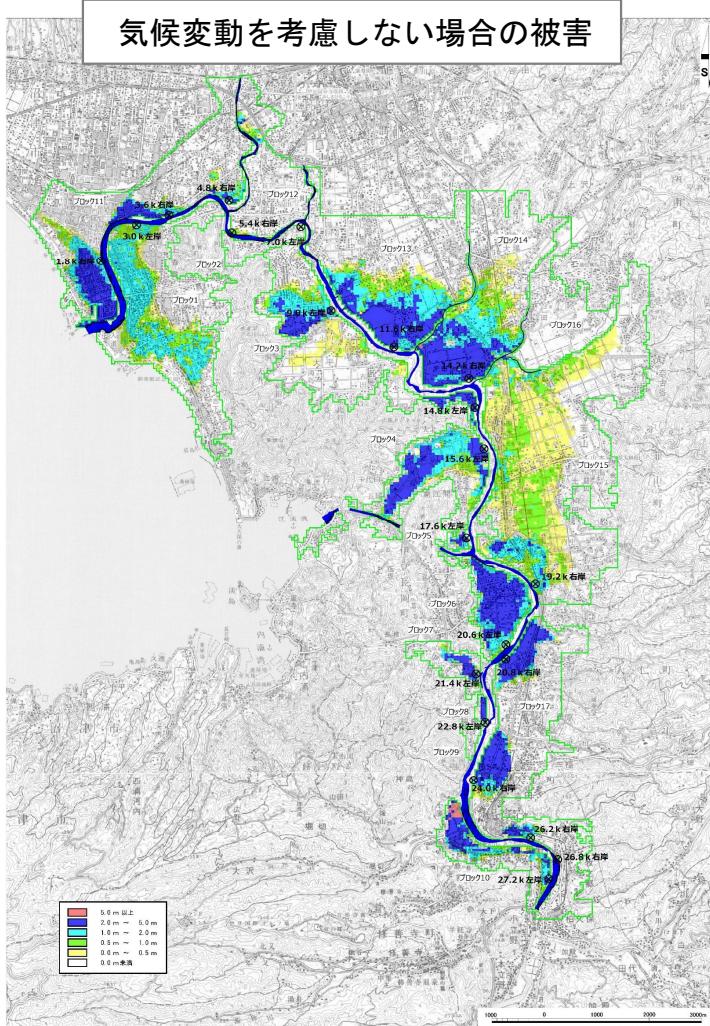
気候変動前後における浸水深図の変化

- 気候変動発生前と発生後の外力で被害を比較すると、2°C上昇で降雨量が1.1倍になった際、流域の想定被害額は約1.4倍増加する。
- 気候変動による降雨量増大で、流量が増加することに伴い、流域の被害が拡大する。

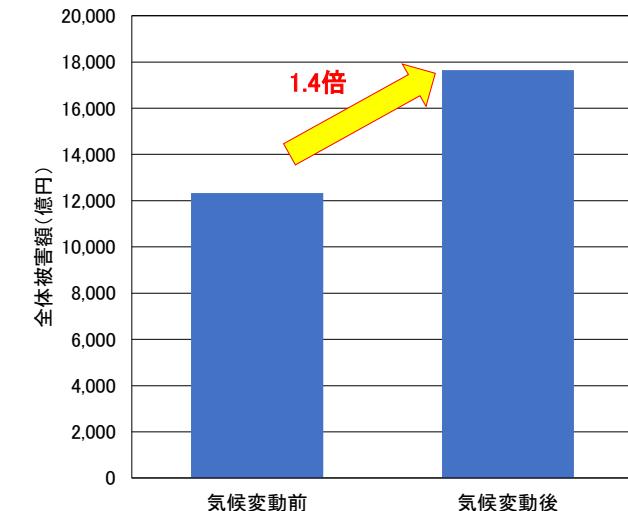
気候変動前後における被害額の変化

※現時点の試算結果であり、今後、見直される場合があります。

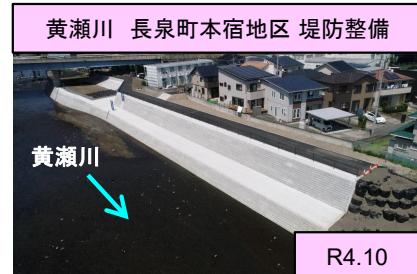
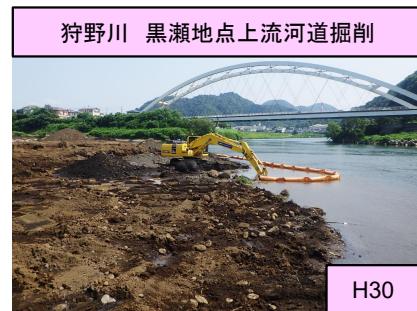
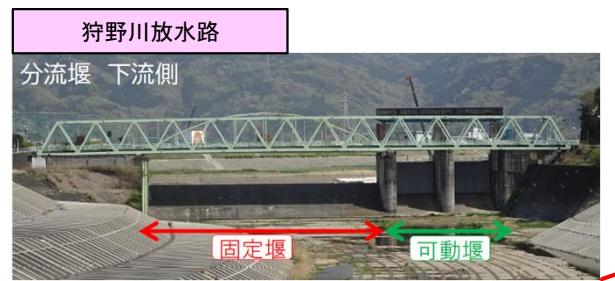
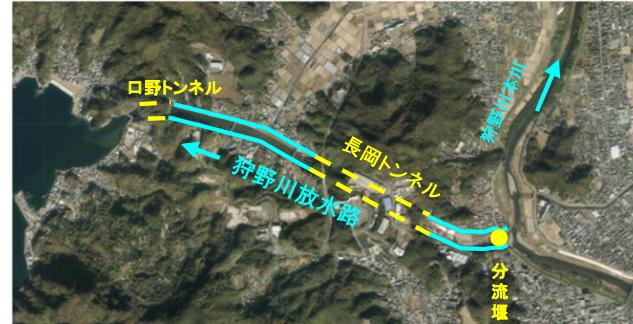
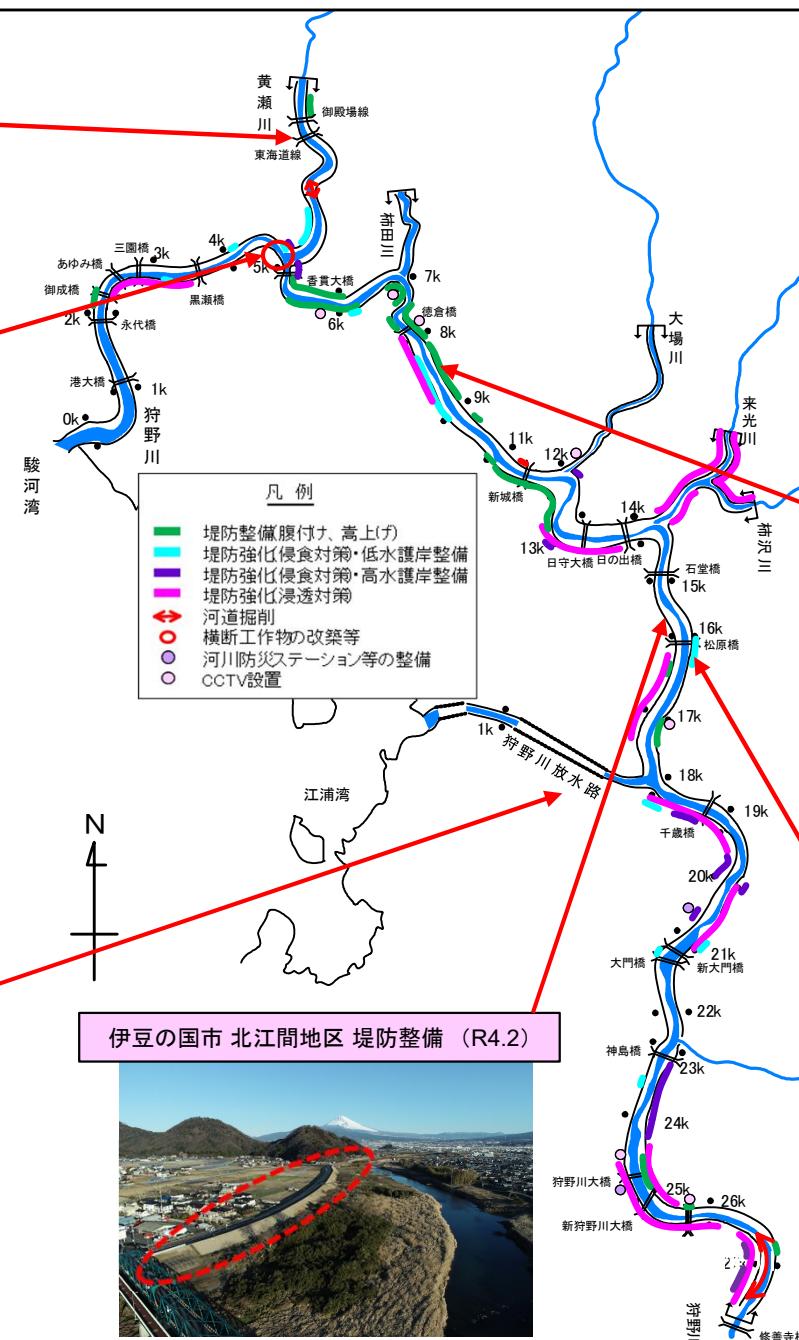
- 狩野川水系河川整備計画策定期（平成17年度）から河道整備を進めており、河道掘削や樹木伐開、堤防整備等の流下能力を向上させる事業を実施している。
- 今後の気候変動による降雨量増に伴う洪水流量増に対応するためには、更なる治水対策の推進が必要である。

整備内容	河川整備計画 (数量)①	整備完了 (数量)②	残工事 (数量)	整備進捗率 ②÷①
堤防整備(嵩上げ・腹付け)	約19.0km	約11.3km	約7.7km	約59%
浸透対策	約15.0km	約0.0km	約15.0km	0%
侵食対策(護岸整備)	約10.2km	約2.8km	約7.4km	約30%
河道掘削※	約247千m ³	約162千m ³	約85千m ³	約66%
樹木伐開 (維持伐開を除く)	約3.7ha	約3.7ha	約0.0ha	約100%
横断工作物等の改築	2箇所	1箇所	1箇所	50%
危機管理型ハード対策	約0.9km	約0.9km	0.0km	100%
減災対策 (河川防災ステーション等の整備)	3箇所	1箇所	2箇所	33%
減災対策 (CCTVカメラの増設)	8基	1基	7基	約13%

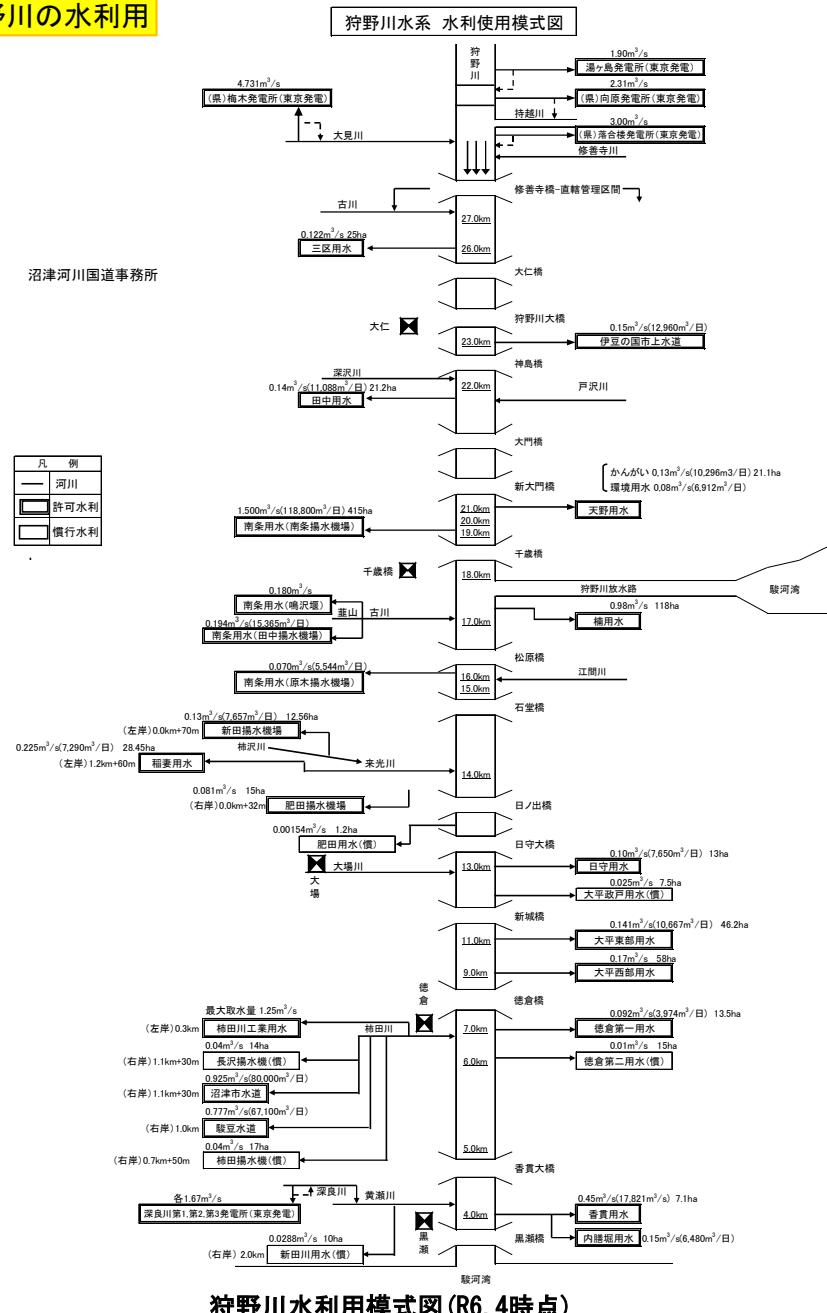
狩野川の水利用

- 狩野川(大臣管理区間)では、水道用水、農業用水、工業用水などとして水利用がされている。指定区間においては発電用水としても利用されている。
 - 近年渇水被害は発生しておらず、H23～R2の近10カ年渇水流量は7.56m³/sであり、正常流量6.2m³/sを十分満足している。

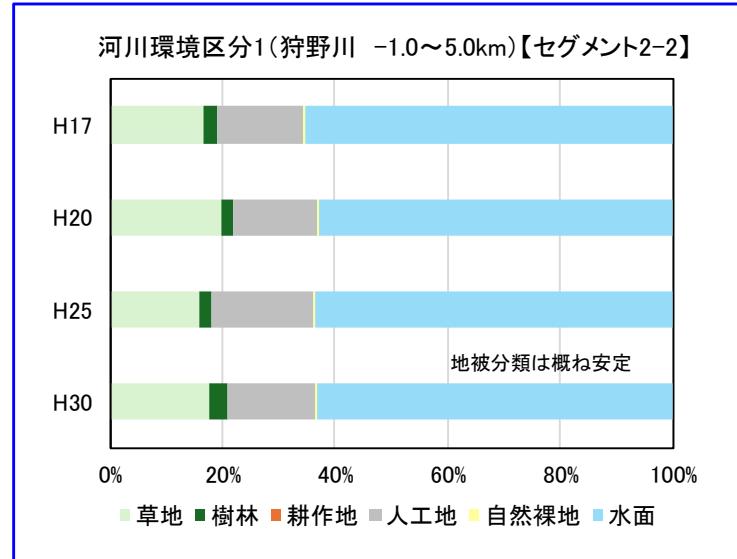
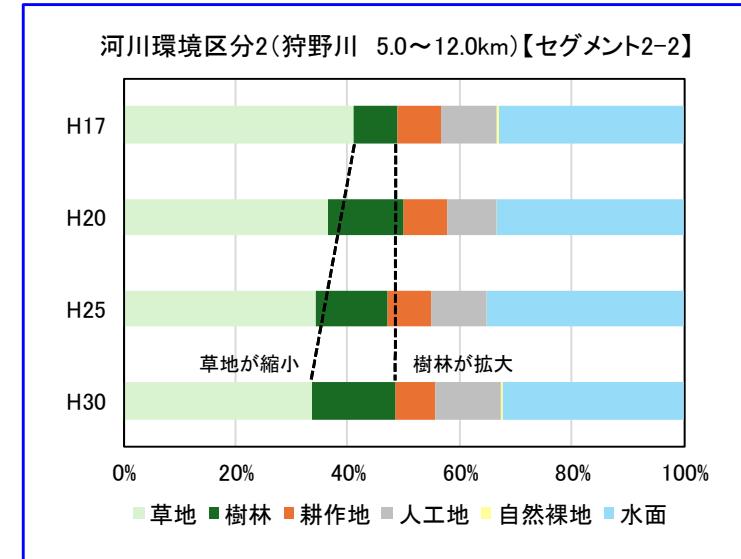
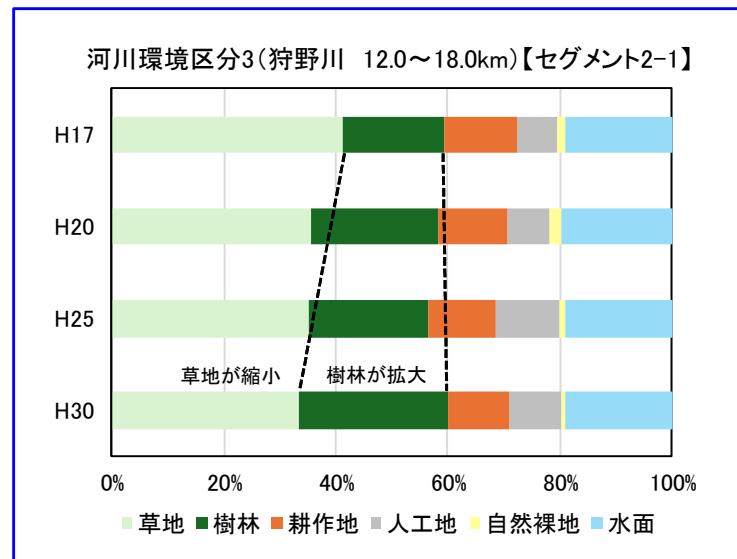
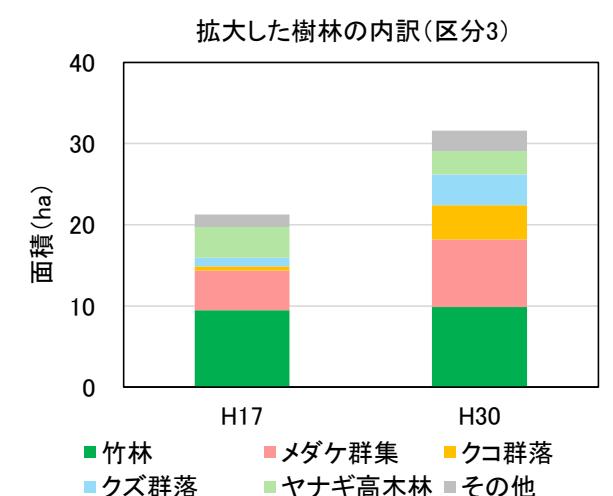
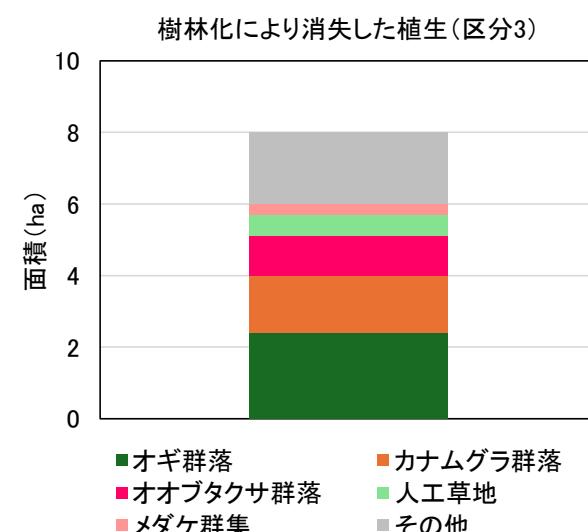
狩野川中下流部（河川環境区分1～3）

- 狩野川水系の河川環境区別に地被分類の変化を見ると、区分2及び区分3において樹林が拡大し、草地が減少していることが分かる。
- それらの内訳を見ると、オギ群落やカナムグラ群落等の草地に置き換わって、メダケ群集やクコ群落、クズ群落等の樹林が拡大している。
- 特にメダケ群落は、繁殖力が高く根茎が密に生えるため、地盤の安定化に伴う陸域化の進行及び湿地環境の減少を招くことが懸念される※。

・オギ群落やカナムグラ群落等の草地に置き換わって、メダケ群集やクコ群落、クズ群落等の樹林が拡大している。

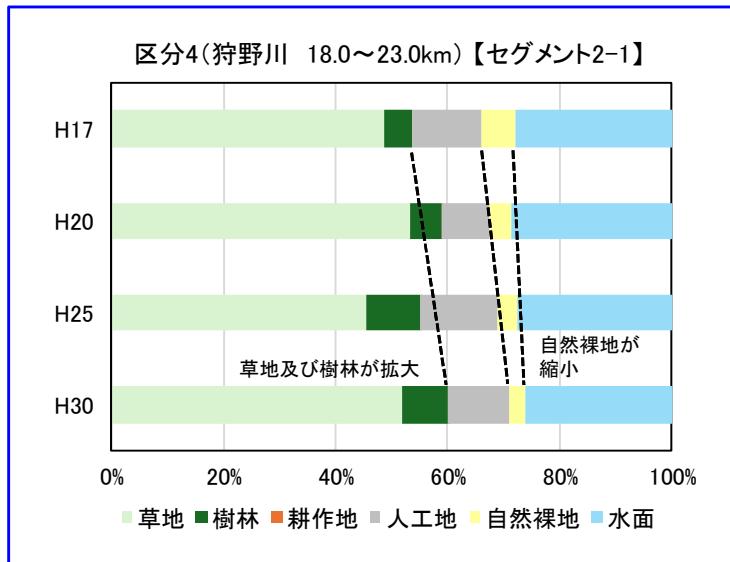
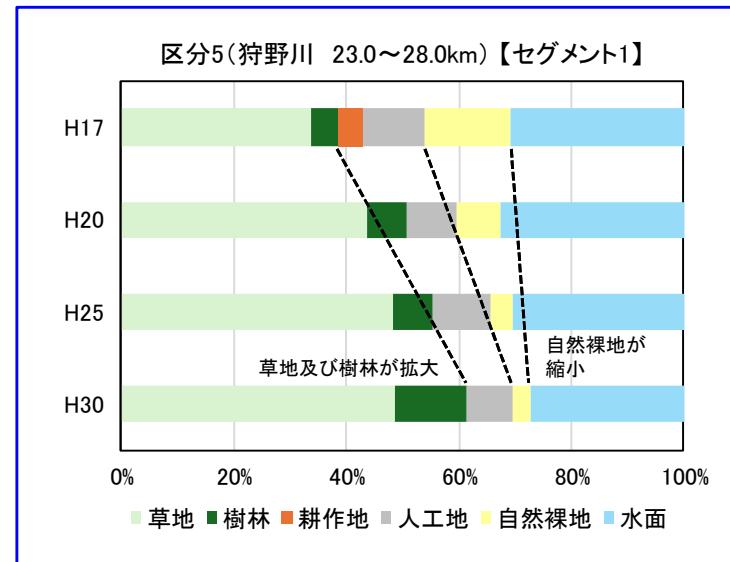
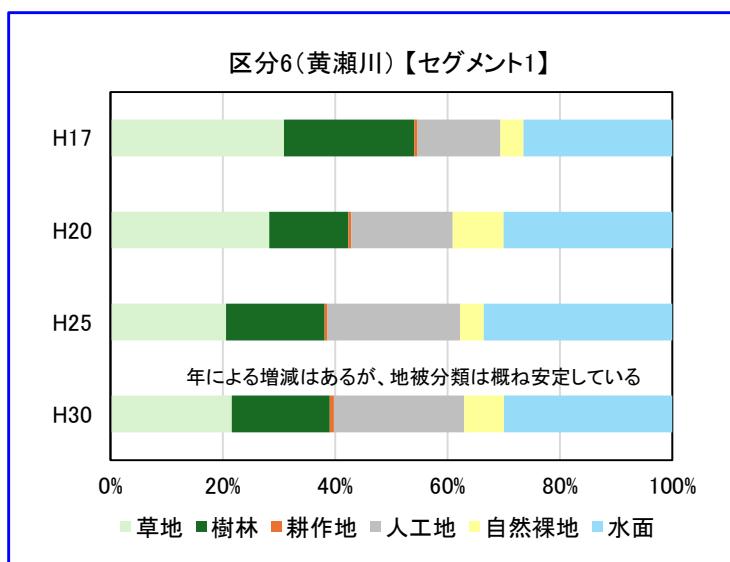
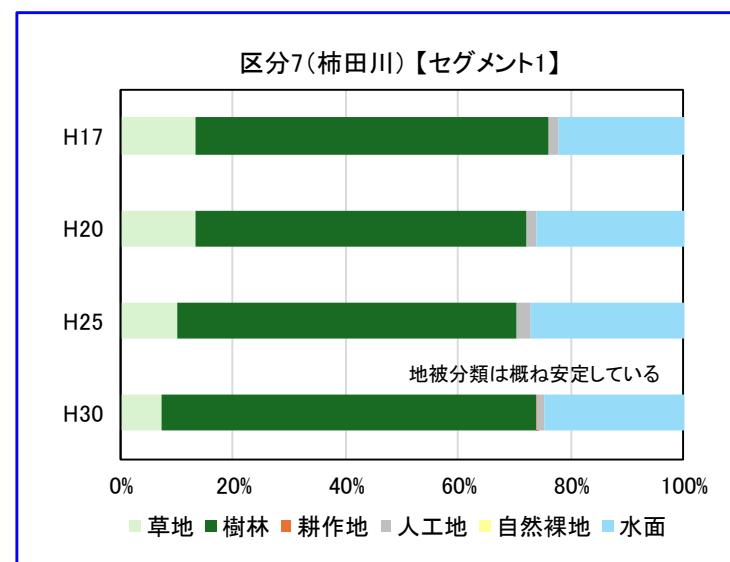
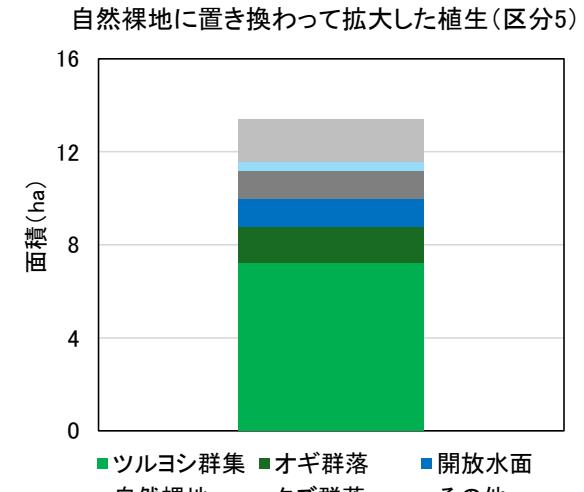
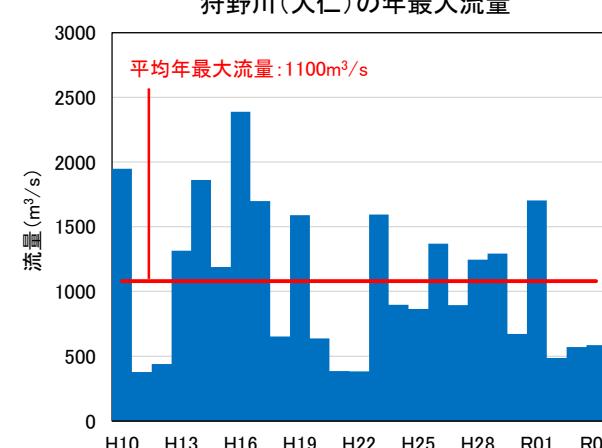
狩野川中上流部・黄瀬川・柿田川（河川環境区分4～7）

○区分4及び区分5では、草地や樹林が拡大し、自然裸地が縮小している。

○それらの内訳を見ると、自然裸地に置き換わってツルヨシ群集やオギ群落が拡大しており、平均年最大流量程度の出水が発生しても自然裸地が復元していないことから、今後、陸地化の進行により樹林へと遷移していく可能性が考えられる。

・自然裸地に置き換わってツルヨシ群集やオギ群落が拡大しており、平均年最大流量を超える出水が発生しても自然裸地が復元していない

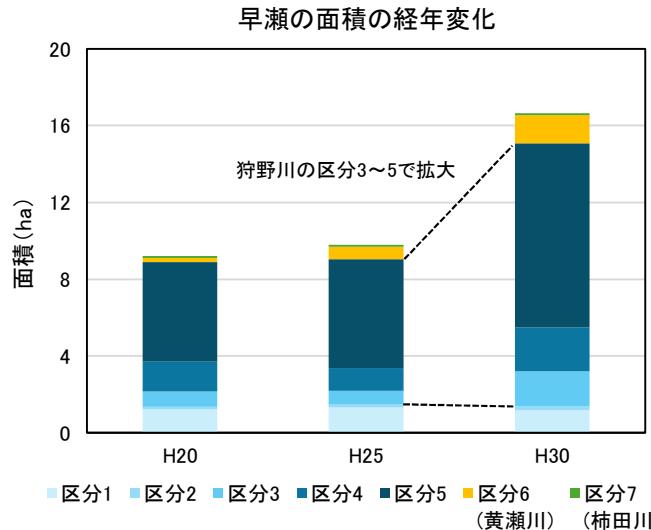
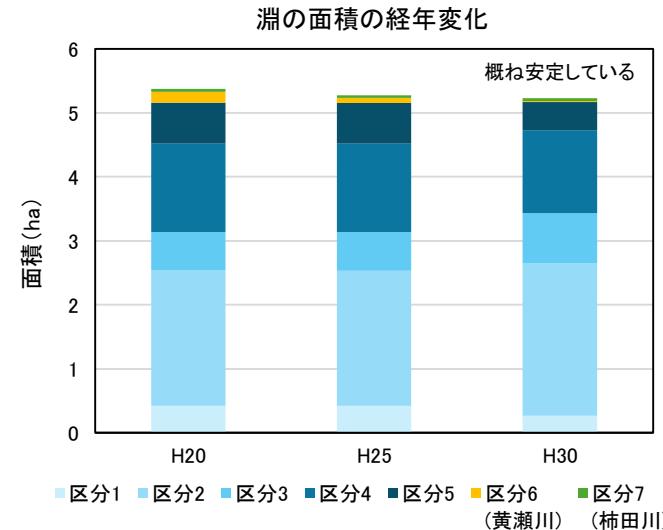
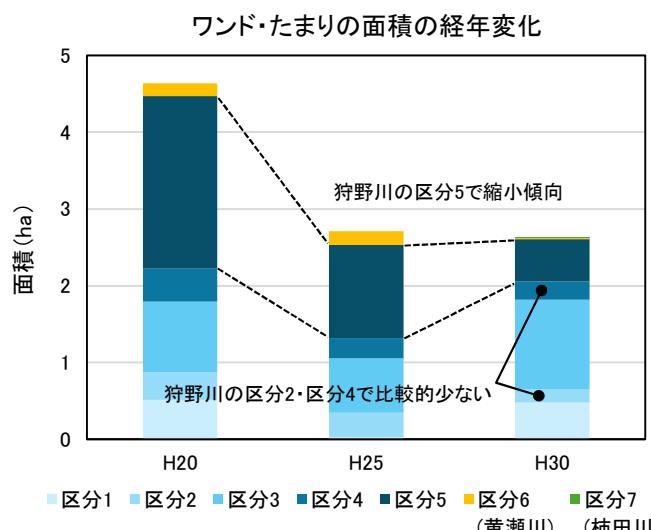
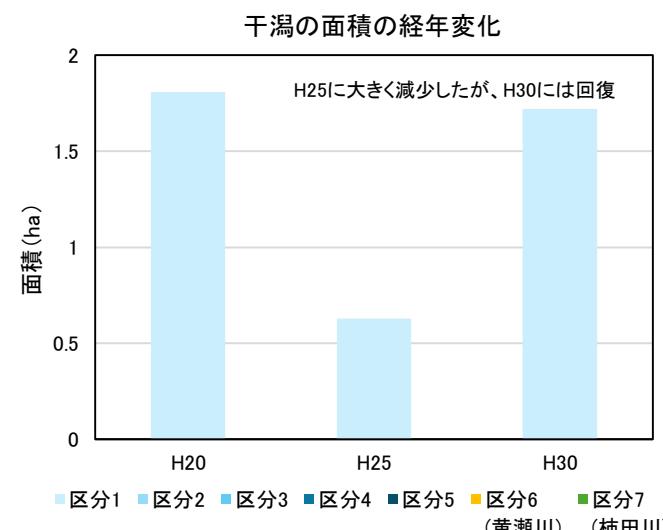
- 狩野川水系の河川環境区別に水域環境の変化を見ると、早瀬・淵、干潟は概ね安定傾向または拡大傾向にある。
- ワンド・たまりは、区分5において縮小傾向であり、H20年時点で既に少ない区分2においても、S38年頃には高水敷にワンド・たまりが多く存在したことが伺える。

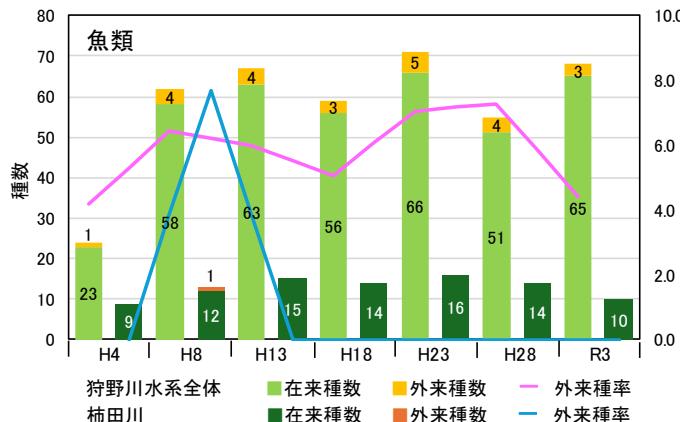
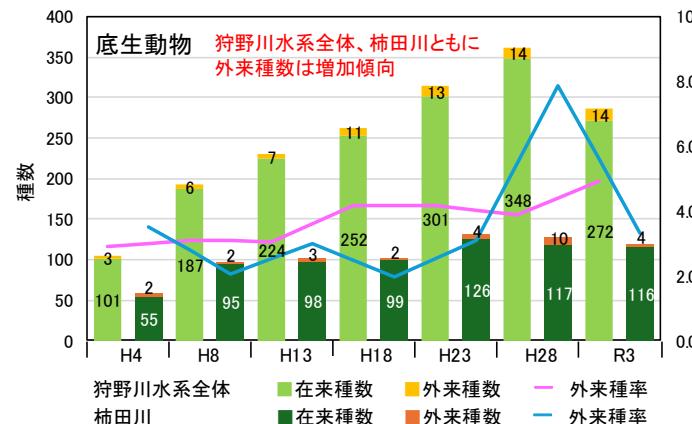
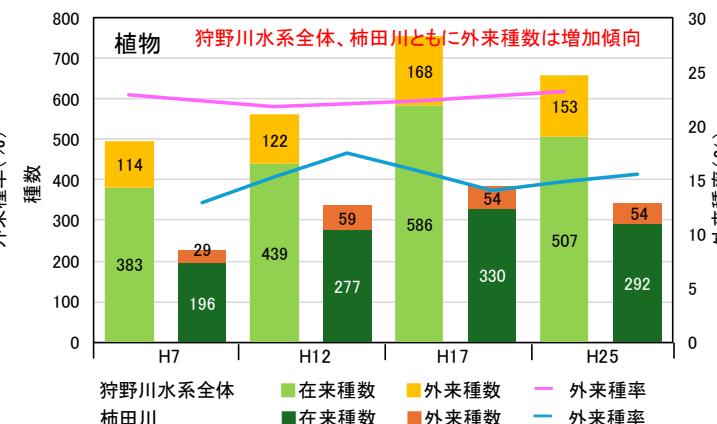
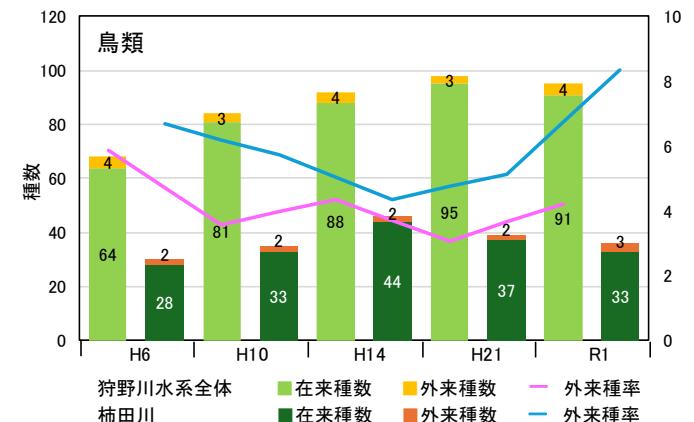
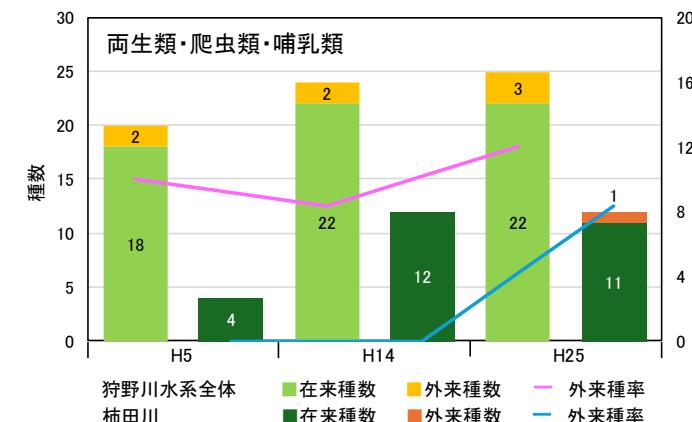
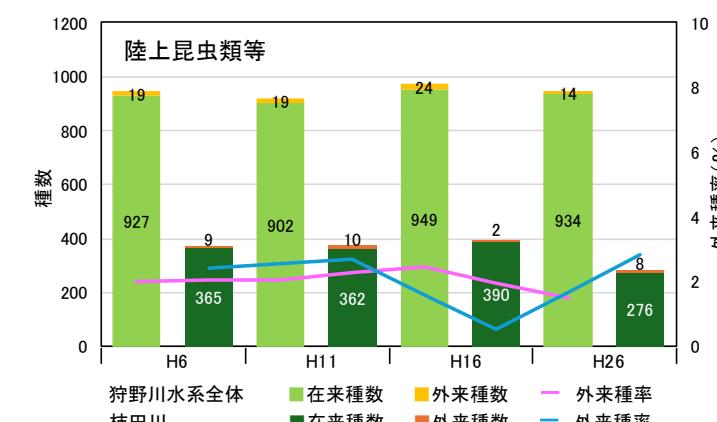
- 狩野川水系における河川水辺の国勢調査での外来種数は、底生動物や植物で増加傾向にある。
- 特定外来生物は、魚類ではブルーギル、カダヤシ、オオクチバス等が、底生動物ではアメリカザリガニが、植物ではアレチウリやオオキンケイギク等が、鳥類ではガビチョウが、両生類・爬虫類・哺乳類ではウシガエル及びミシシッピアカミミガメが確認されている。

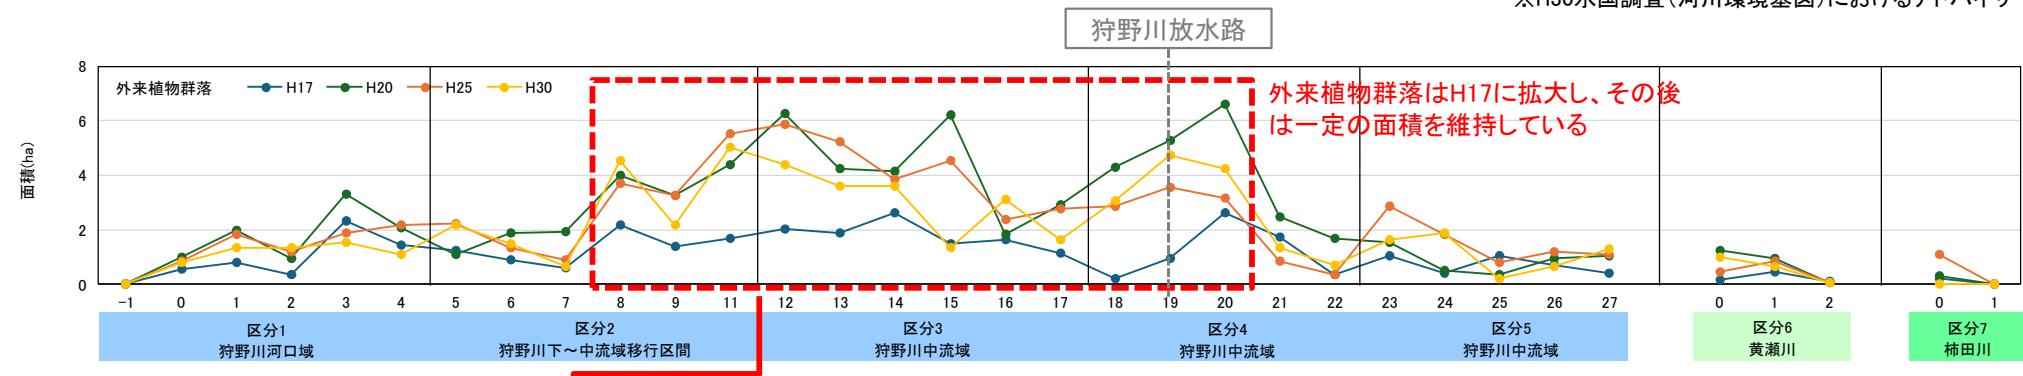
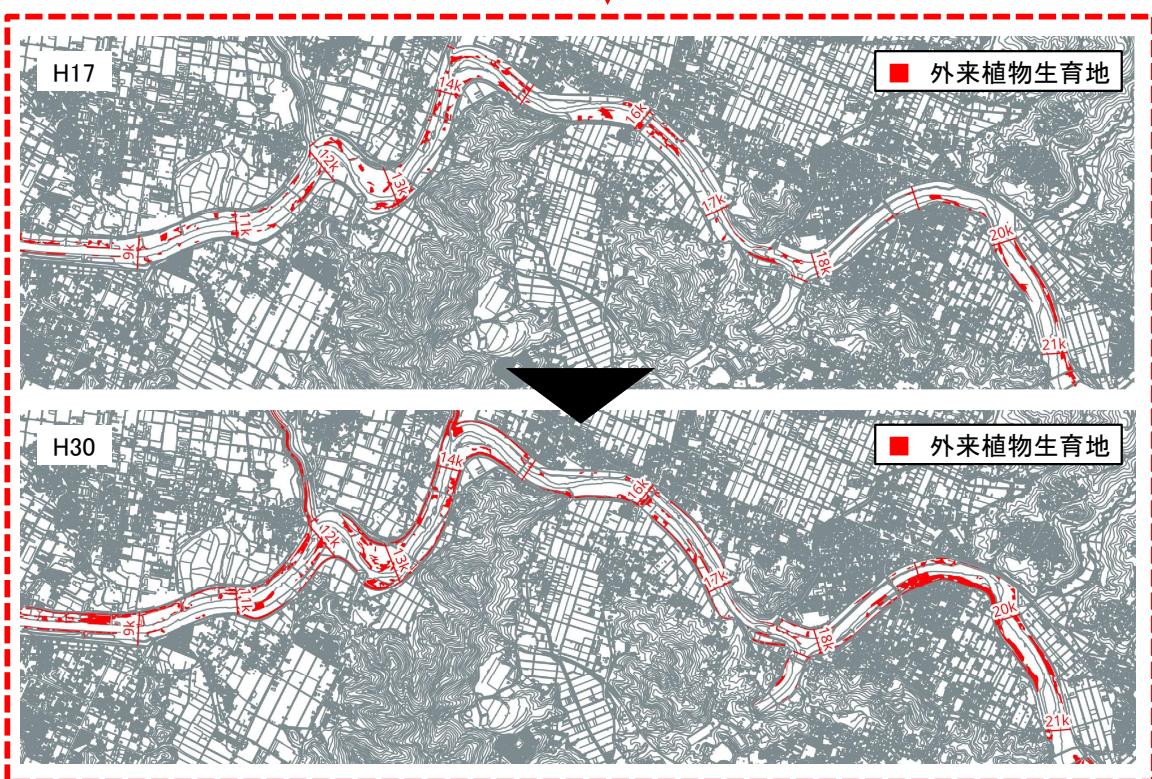
- 外来植物群落は、狩野川の区分2上流部～区分4下流部にかけて特に多く、その内訳はオオブタクサ群落とセイバンモロコシ群落が大半を占める。
- 特にオオブタクサ群落は、オギ群落等の在来草本が置換されているほか、メダケ群集等への遷移により陸域化の進行を引き起こすことが懸念される※。
- セイバンモロコシ群落の拡大によって置き換わった植生は人工草地が大半を占めており、H17年当時は堤防除草の直後であった可能性が考えられる。

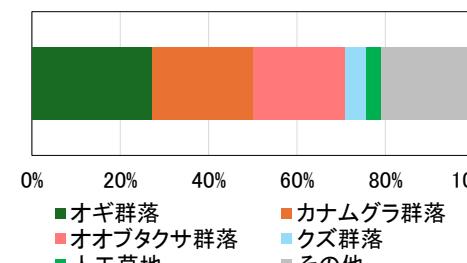
オオブタクサ群落の拡大により置き換わった植生(H17→H30)

・主にオギ群落、カナムグラ群落がオオブタクサ群落の拡大により消失

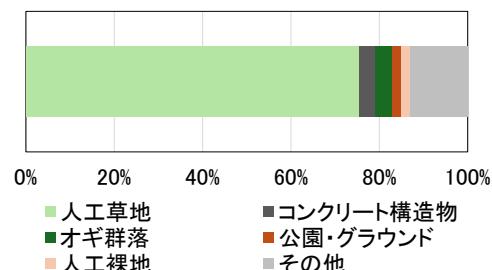
セイバンモロコシ群落の拡大により置き換わった植生(H17→H30)

・大半が人工草地であり、H17は堤防除草の直後であった可能性
