狩野川水系河川整備計画の点検

令和7年11月19日

中部地方整備局

狩野川流域の概要

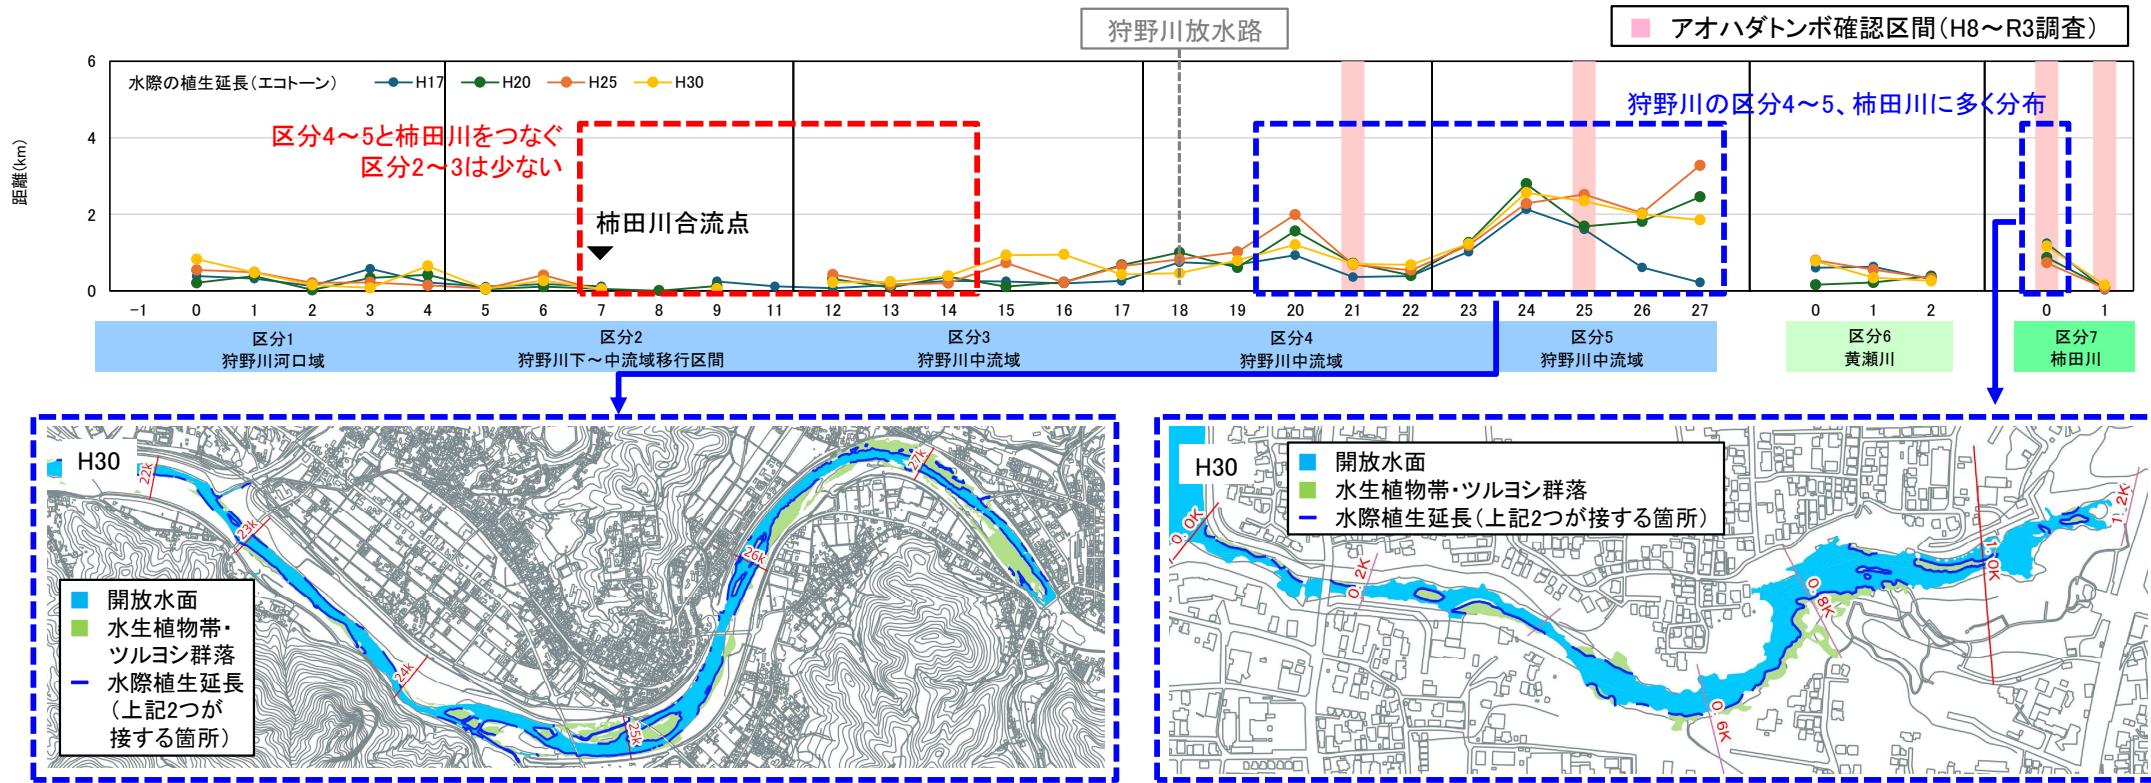
- 河川環境管理シートの典型性12項目とは別途、狩野川水系を特徴づける昆虫類であるアオハダトンボの生息環境※の指標として水際の植生延長(エコトーン)を整理した(水生植物帯及びツルヨシ群集が水域と接する延長)。
- アオハダトンボの確認実績がある区分4～5及び区分7(柿田川)に比較的多く存在する一方、これらをつなぐ区分2～3にはほとんど存在しない。

水際の植生延長(エコトーン)：アオハダトンボの生息・繁殖環境※の指標として、水生植物帯及びツルヨシ群集が水域と接する箇所の延長を集計した。

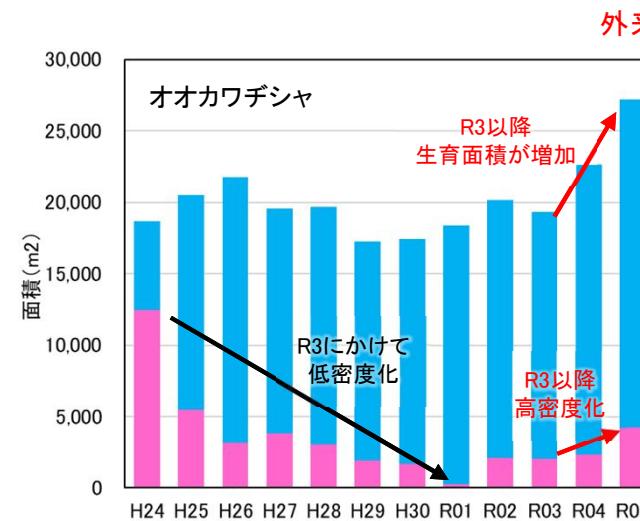
外来種の生育面積

・R3年以降、オオカワヂシャの再拡大やミシマバイカモの低密度化が確認されている。

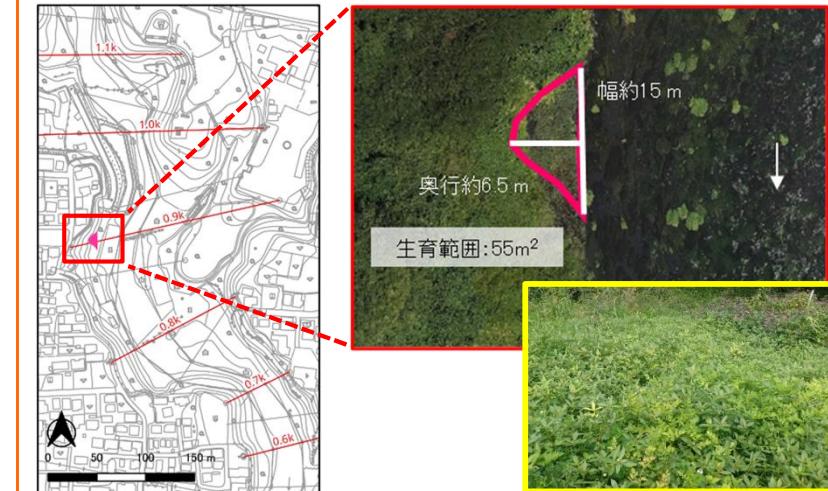
ナガエツルノゲイトウの新規確認

・R4年に侵略的外来植物であるナガエツルノゲイトウを確認。

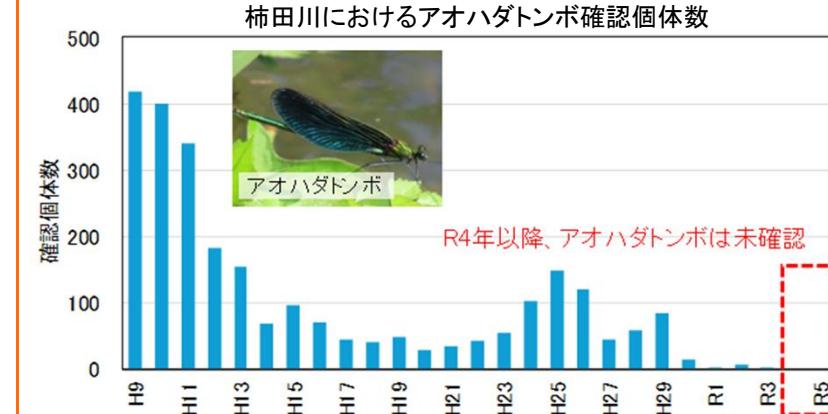
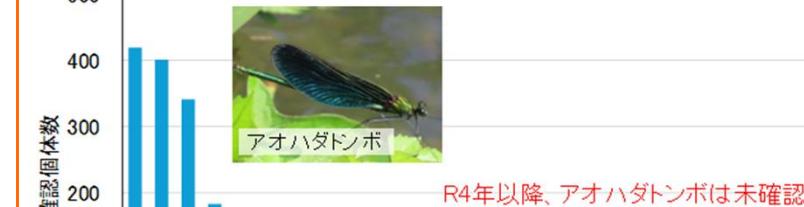
アオハダトンボの減少

・アオハダトンボの確認個体数は減少傾向にあり、R4年以降は未確認。

R4年以降、アオハダトンボは未確認

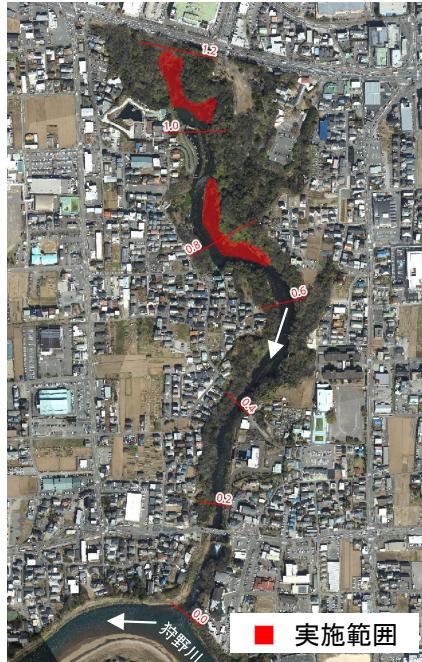
市民連携による駆除の実施範囲

・H25年より、ボランティアによるオオカワヂシャのボランティア駆除を継続的に実施している。

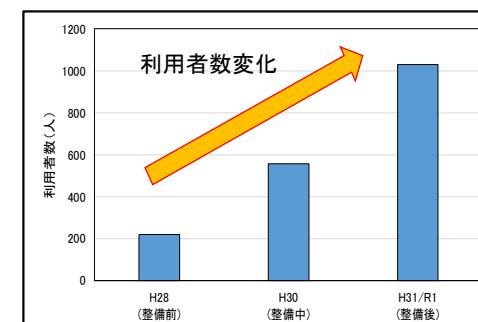
函南町(函南町かわまちづくり) :川の駅 伊豆ゲートウェイ函南

- 函南塙本地区では「道の駅(伊豆ゲートウェイ函南)」及び「川の駅(河川防災ステーション)」と連携したレクリエーション等の場としての活用を検討している。
- 階段や坂路、散策路、河川敷広場、水辺の護岸、ワンド等を整備することで地域住民の憩いの場やイベントで活用され、利用者数が増加した。

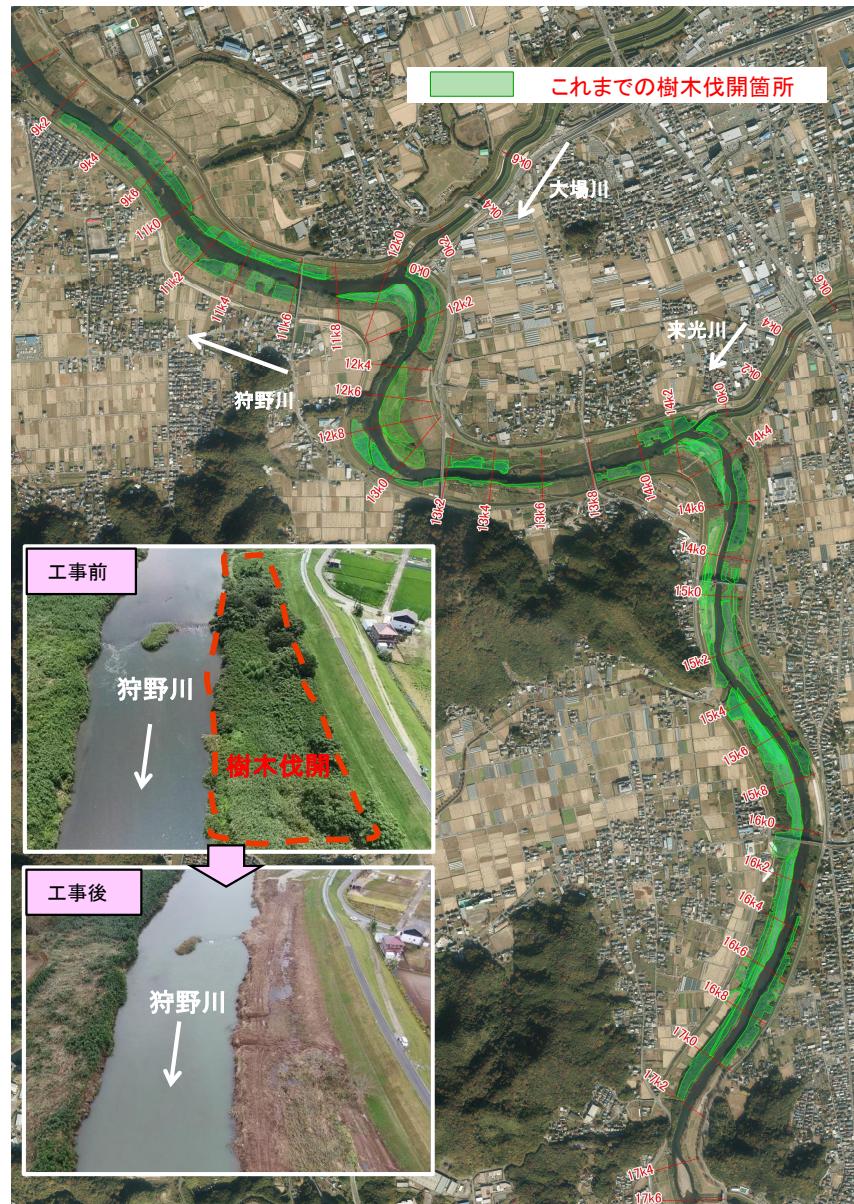
狩野川中流部での樹木伐開箇所

- 狩野川では河道内にマダケやメダケ群落が多く繁茂しており、流下能力上の阻害となっていたが、「防災・減災、国土強靭化のための3か年緊急対策」において、集中的に樹木伐開を実施。
- マダケやメダケといったタケ類は、伐開や除根を実施しても数年で再繁茂してしまうことから、再繁茂抑制対策を実施するなど、継続的な維持管理が必要。

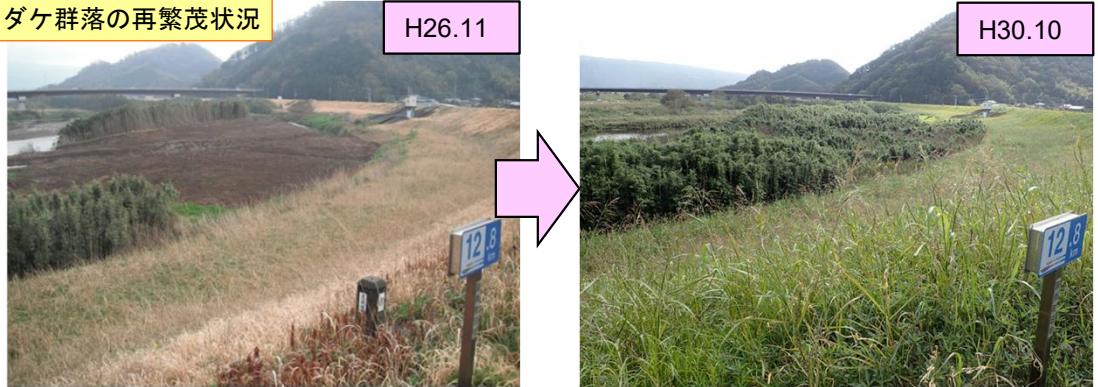
メダケ群落の再繁茂状況

H26.11

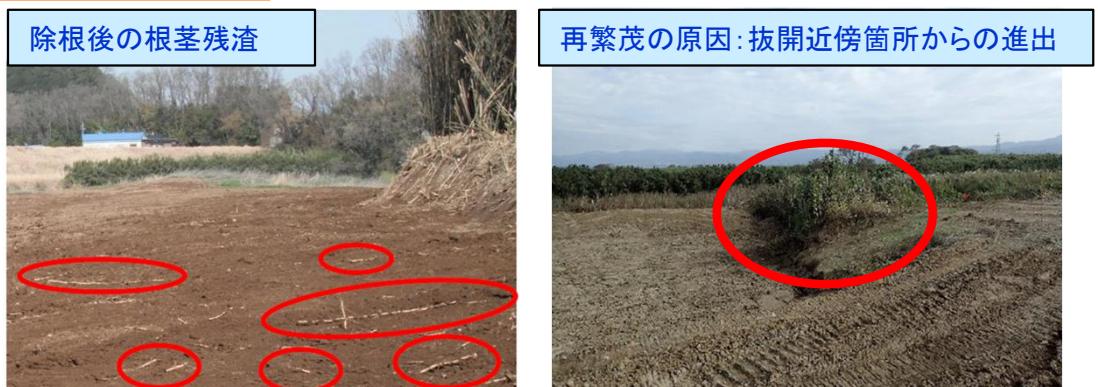
メダケ群落の再繁茂状況

H30.10

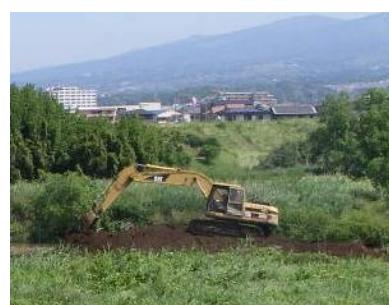
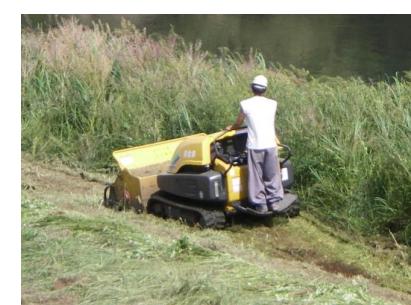
再繁茂抑制対策

「重機による踏み倒し」や「除草」を実施するなど、再繁茂抑制が期待される対策を継続的に実施

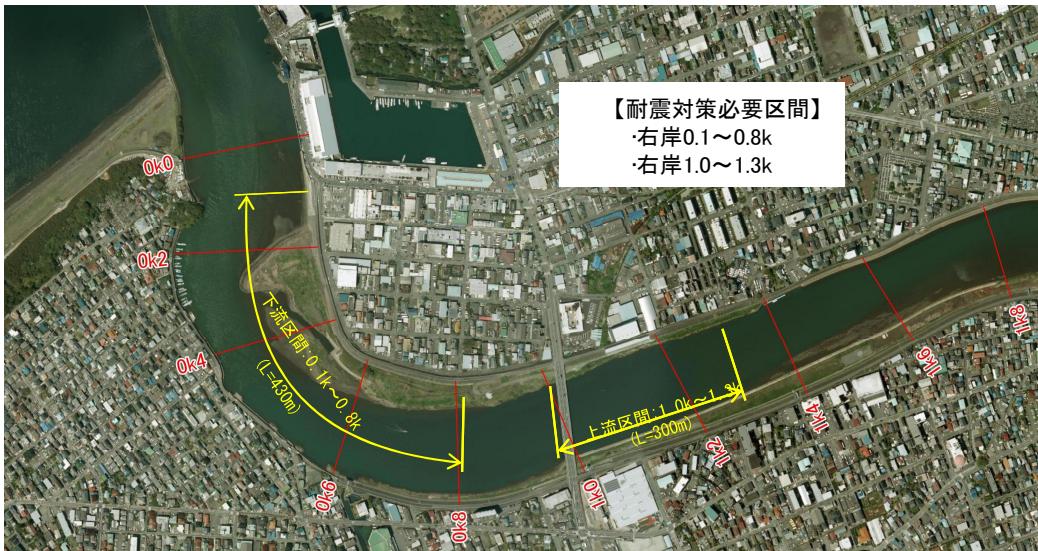
地震対策

「河川堤防の耐震点検マニュアル」等の基準に則り、狩野川水系の耐震性照査を実施した結果、基礎地盤に対する点検結果がNGとなり、狩野川河口部の730m区間において耐震対策が必要となる。

河川距離標 (kp)		0.0	0.2	0.4	0.6	0.8	1.0	1.2	1.4	1.6	1.8	2.0	2.2
一次点検		一次点検結果		×	×	×	×	×	×	×	×	○	○
二次点検		二次点検対象区間の設定		×									
三次点検		三次点検点検結果		○		×	○	×	○				
二次点検		代表断面の選定位置		0.4kp	0.8kp	1.2kp	1.4kp	1.6kp	1.8kp				
三次点検		基礎地盤に対する点検結果		×	×	×	×	○	○				
三次点検		堤体に対する点検結果		○	○	○	○	○	○

- 耐震点検の結果、狩野川の河口部において730m区間で耐震対策が必要であることが確認され、一部工事を実施中。
- 狩野川放水路において、L1津波高を検討した結果、狩野川放水路河口部において、津波高が堤防高を超過することを確認。今後、津波対策を検討する必要がある

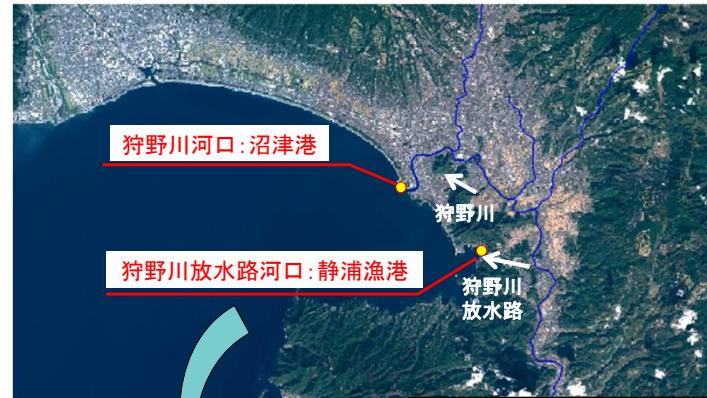
津波対策

静岡県第4次地震被害想定および内閣府の南海トラフの巨大地震モデル検討会に基づき設定したL1外力に対し、狩野川水系では、以下の状況となる。

- 狩野川河口部 : L1津波高 < 堤防高
- 狩野川放水路河口部 : L1津波高 > 堤防高 \Rightarrow L1津波に対する施設整備を実施

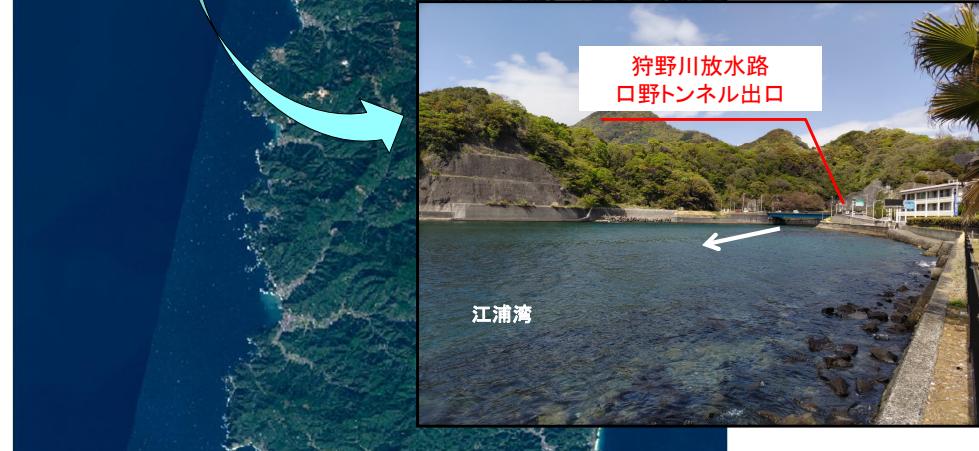
放水路河口の口野地区において、静岡県、地元自治会と協議し、津波対策を検討、調整。

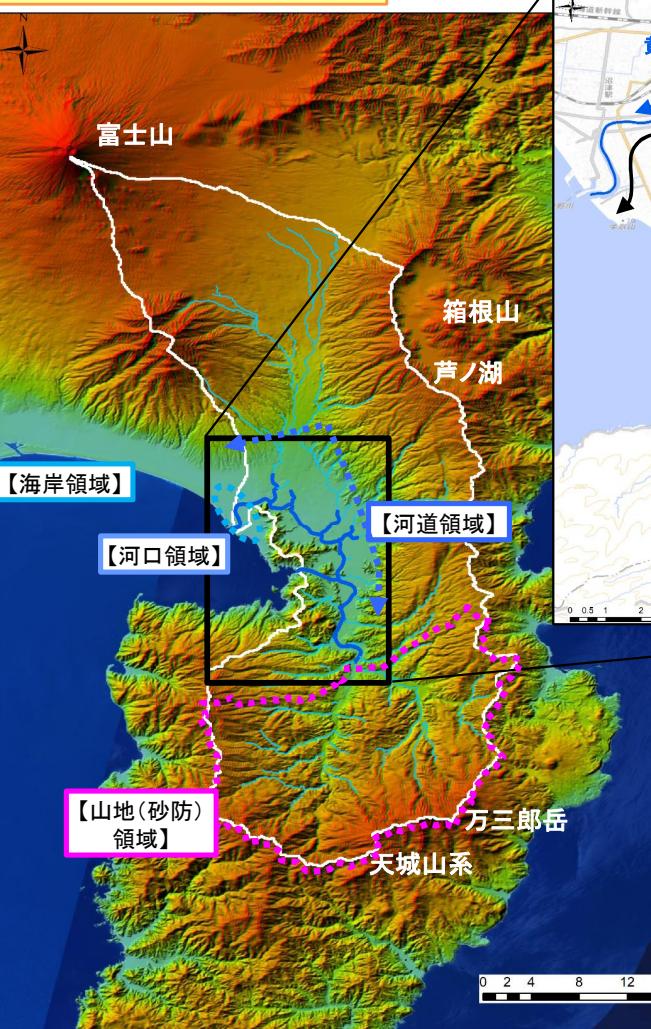
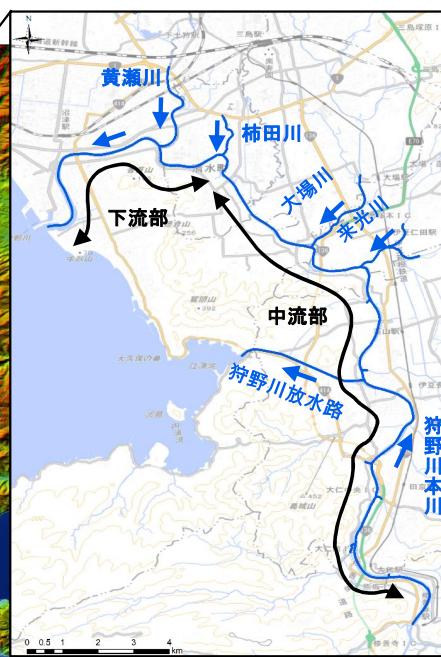
狩野川流域の領域区分図

- 山地領域では、昭和33年の狩野川台風を契機に昭和34年より狩野川直轄砂防事業として、狩野川本川上流域で砂防施設の整備が進められてきた。
- 河道領域では、砂利採取中止（平成14年）以降、狩野川の河床高は、堆積・洗掘を繰り返し概ね安定している。
- 河口領域では、河口砂州が規模や形状を複雑に変化させながらフラッシュ・形成を繰り返しており、河口が閉塞される状況にはない。
- 海岸領域では、狩野川河口部から南側に海水浴場をはじめとした県管理の海岸が位置し、海岸侵食を防止するための突堤が整備されていることもあり、汀線に大きな変化は見られない。
- 気候変動に伴う降雨量増大による土砂流出および河床動態変化を把握するため、関係機関との連携およびモニタリングの継続が必要である。
