## Ⅱ 環境保全に向けた取り組み

令和8年6月22日

国土交通省 中部地方整備局  
新丸山ダム工事事務所

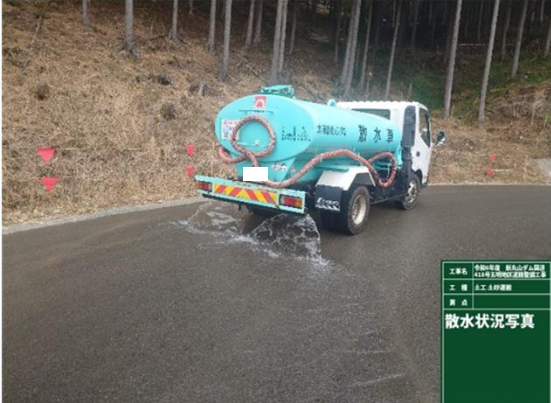
| 工事用道路等への散水(大気質) | 工事用車両のタイヤの洗浄(大気質) | バイオ燃料の使用(大気質) |
| <p>散水状況写真</p> | <p>タイヤ清掃</p> | <p>バイオ燃料の使用</p> |

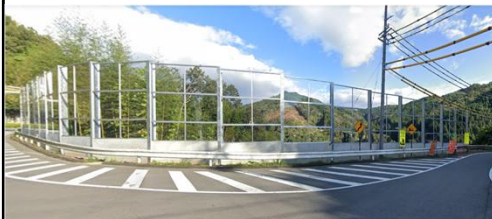
### 遮音扉・防音シートの設置 (騒音)

※1: 環境レポートでは、遮音壁、防音シート等の設置は西山地区のみが対象だったが、工事内容に応じて他の工事箇所でも実施されている。

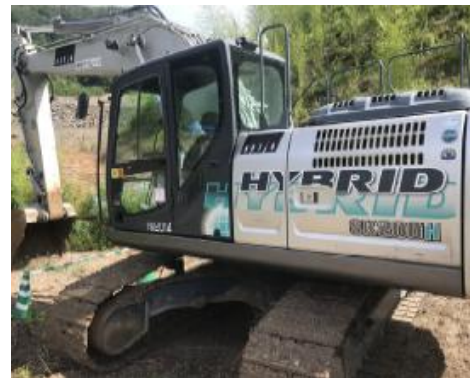
### ハイブリッド重機の使用 (大気質・騒音・振動)

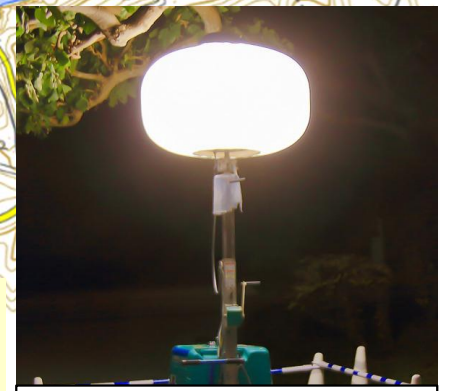
- ・ 工事状況: 丸山ダム右岸部のグラウト作業で夜間照明を使用(令和5年4~12月)
- ・ 地形状況: 光源との水平距離 約1,150m、高低差約100m尾根地形を挟む

工事での夜間照明  
(バルーン型投光器)

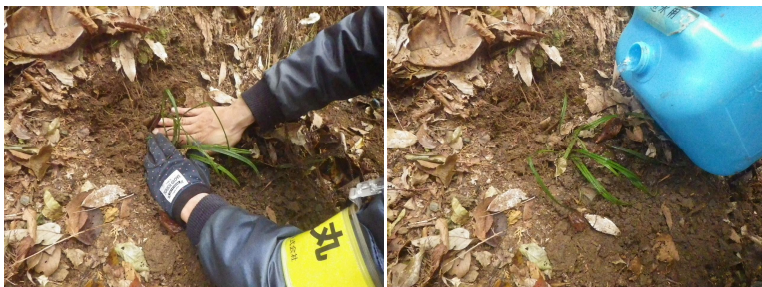
個体の移植(左:植え付け、右:水やり)

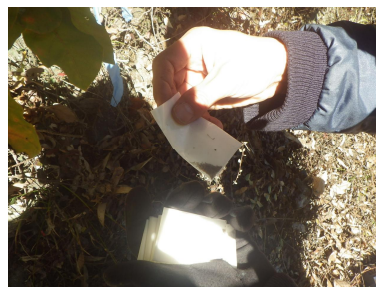
播種

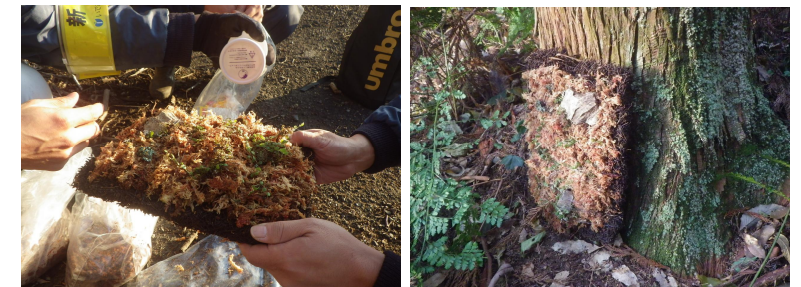
着生ラン(ムギラン等)の移植(水苔・ヘゴ板の利用)

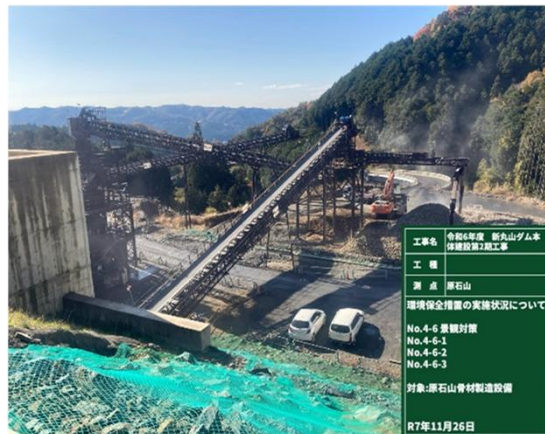
#### 低明度・低彩度の色彩、周辺の風景と調和した素材の採用

工事名 令和6年度 新丸山ダム本  
体建設第2期工事  
工 場 原石山  
測 点 原石山  
環境保全措置の実施状況について  
No.4-6 景観対策  
No.4-6-1  
No.4-6-2  
No.4-6-3  
対象:原石山骨材製造設備  
R7年11月26日

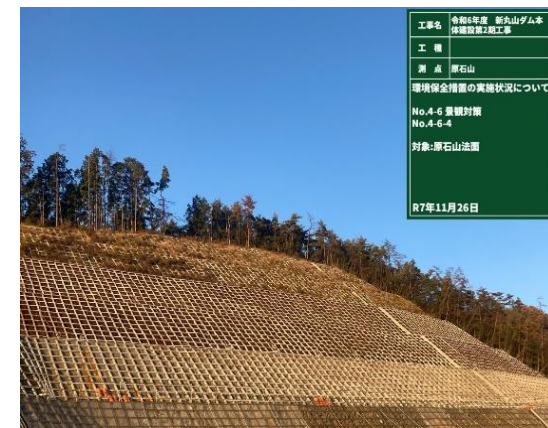
#### 法面等の植生の回復

工事名 令和6年度 新丸山ダム本  
体建設第2期工事  
工 場 原石山  
測 点 原石山  
環境保全措置の実施状況について  
No.4-6 景観対策  
No.4-6-4  
対象:原石山法面  
R7年11月26日

| 項目 | 環境保全措置等のメニュー <sup>注1)</sup> |
|---|---|
| 景観 | 新たな眺望点の整備、低明度及び低彩度の色彩採用、目立たない構造の構造物・付帯設備、法面等の植生の回復、周辺の風景と調和した素材の採用等 |
