- ダム本体工事の着工に向け、生活環境等の保全の観点より、掘削工事に伴い発生する建設発生土の対策等について検討いただく「中部地方整備局岐阜県内建設発生土処理対策委員会」を3月29日に開催しました。
- 委員会では、ダムサイト及び骨材採取地においての岩質構成や物質特性及びリスク評価とその対策等について、次のように説明し、検討いただきました。
 - ・ダムサイトの珪質粘土岩及び瑞浪層群等にてヒ素、骨材採取地の鉍脈鉍染帯(砂岩)にふっ素・カドミウム・鉛が含有していることを確認した。
 - ・対策としては溶出防止対策(二重遮水シート)やモニタリングの実施を考えている。
- 委員会結果については、とりまとめ次第、HPで公表します。

建設発生土処理対策委員会 (3/29)

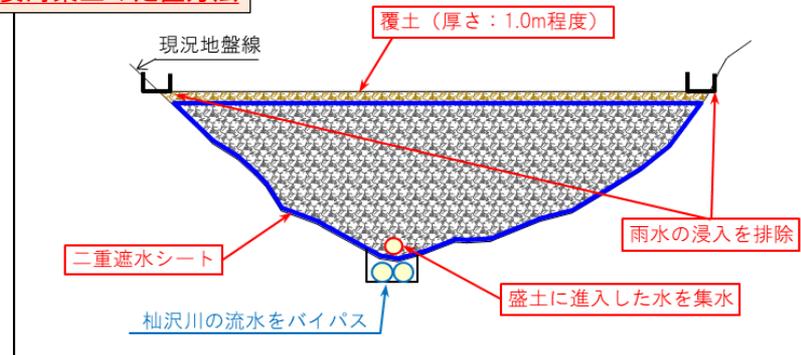
要対策土の処置方法

要素・岩質：ヒ素(珪質粘土岩と瑞浪層群、ダムサイト右岸)
ふっ素・カドミウム・鉛(鉍脈鉍染帯、骨材採取地)
対策：二重遮水シート(ダムサイト右岸)、モニタリング
