第10回 駿河海岸保全検討委員会

～新たなモニタリング手法の導入検討～

国土交通省中部地方整備局
静岡河川事務所

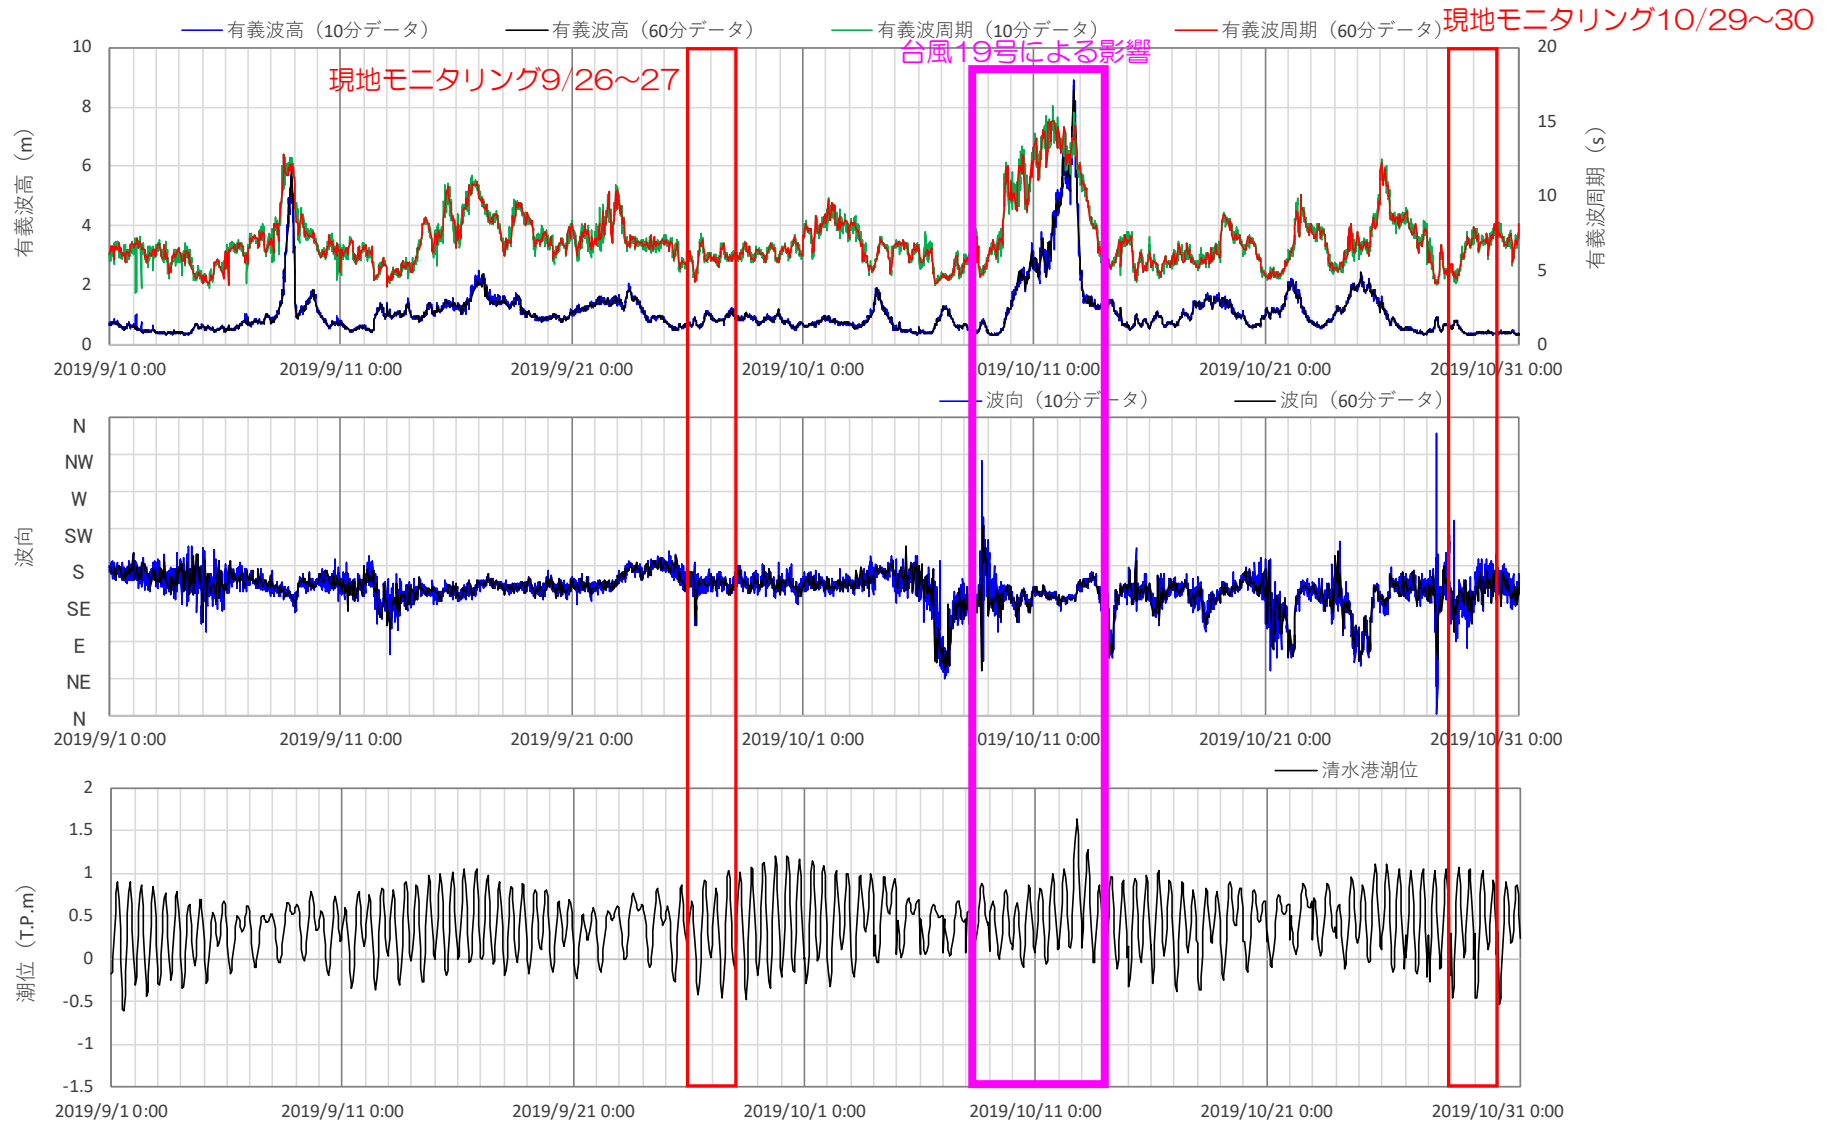
図 試験モニタリング時の波浪と潮位の状況 (赤枠：試験モニタリング実施日)

・1回目と2回目の間に、台風19号が接近したため、台風による影響もモニタリングすることができた。

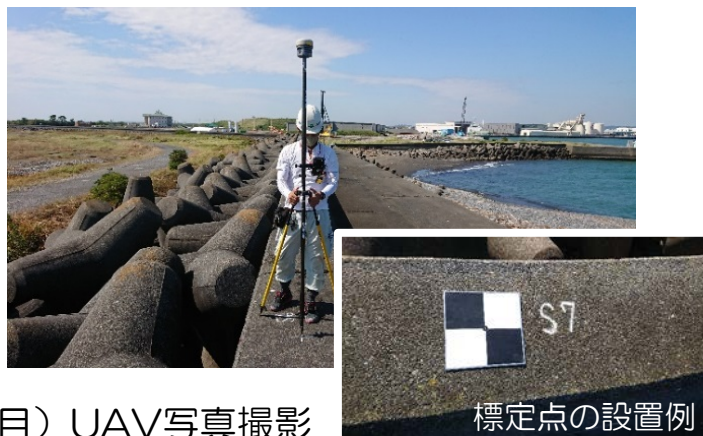
標定点の設置例

- UAV写真測量は、1日目にRTK-GPS機器にて標定点（約30箇所）を設置し、2日目にUAVにて写真撮影を行った。
- UAV写真と標定点により、オルソ画像及び数値標高モデルの作成を行った。

(1日目) RTK-GPS測量による標定点の設置

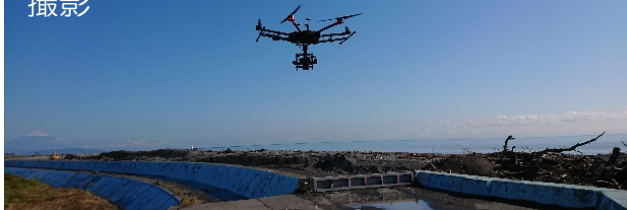
- 離着陸のみ手動で操作し、飛行高度60m、オーバーラップ率90%、サイドラップ率60%に設定した自律飛行により撮影

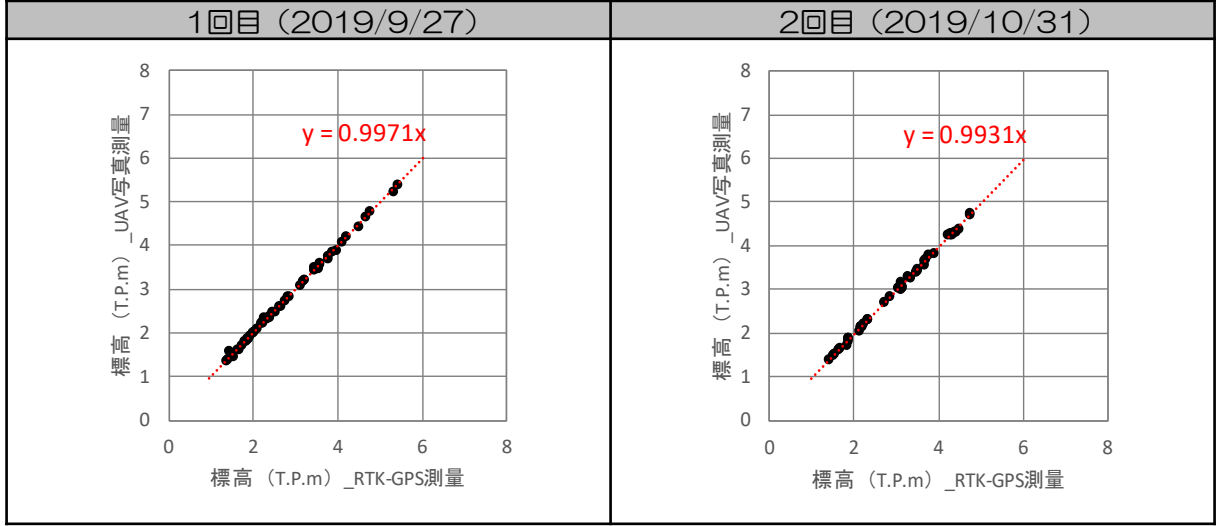
図 UAV写真測量の精度検証結果

- RTK-GPS測量との精度を検証した。その結果平均誤差が0.03mと高い精度を有していることが確認できた。
- 本手法は、精度が十分であり、尚且つ少人数、短期間で実施可能であるため、高頻度に高精度な地形を測量可能な手法である。

表 RTK-GPS測量を基準とした標高の平均誤差 (UAV写真測量)

平均誤差 (m)
1回目 (2019/9/27)	0.03
2回目 (2019/10/31)	0.03
平均	0.03

※ただし、UAV写真測量の標定点に使用した点は除く

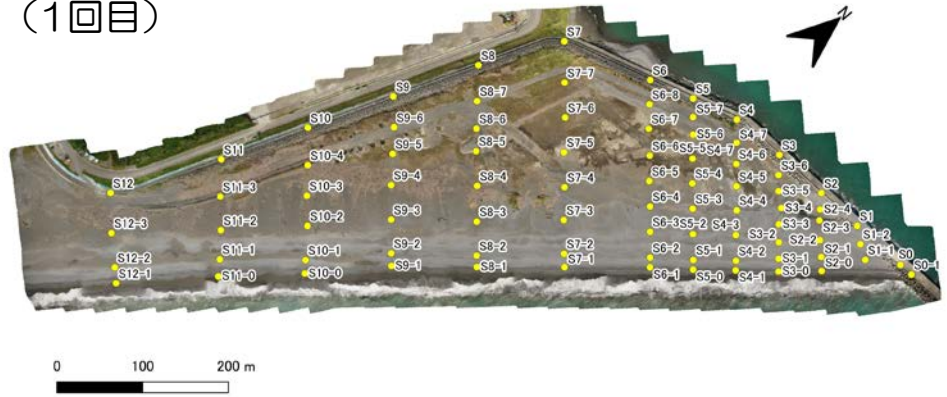
図 精度検証を実施したポイント (RTK-GPS測量)

(1回目)

(2回目)

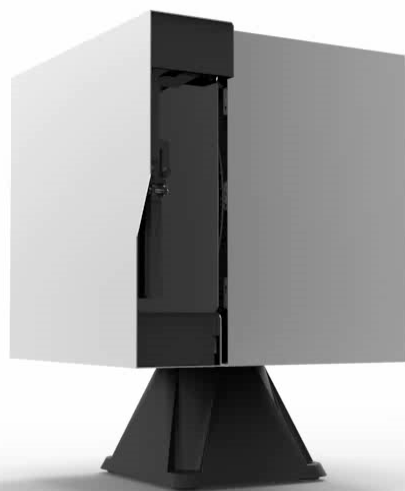
フィールドビューア®
Field Viewer
LIGMEL

- 3次元レーザー測量（地上レーザー測量）には、CCTVカメラと3次元レーザー機器が一体となった「フィールドビューア」を用いた。
- 本機器は普段はCCTVカメラとして使用し、地形計測を行いたい時に、いつでも容易に地形を計測することができる大きな特徴である。

CCTV

3Dレーザー

- 測距距離：10～300m
- 測距精度：±30mm@50m
- 測距範囲：水平336° × 垂直27°
- 測距間隔：0.1～0.025°

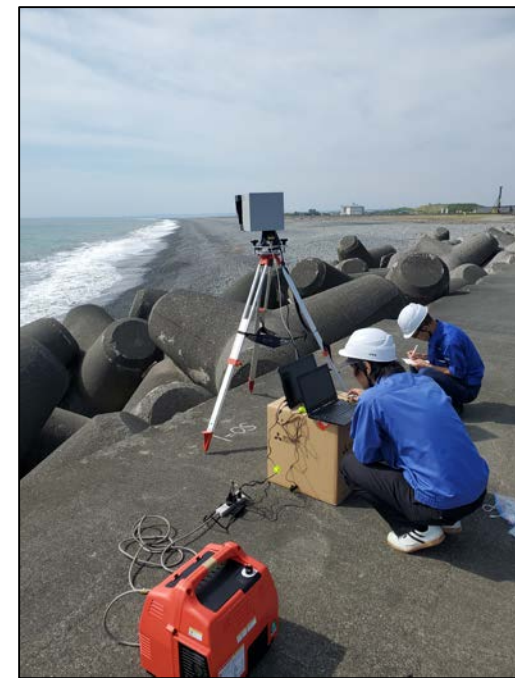
現地試験状況

- 今回は、試験モニタリングのため、三脚に機器を設置して計測した。

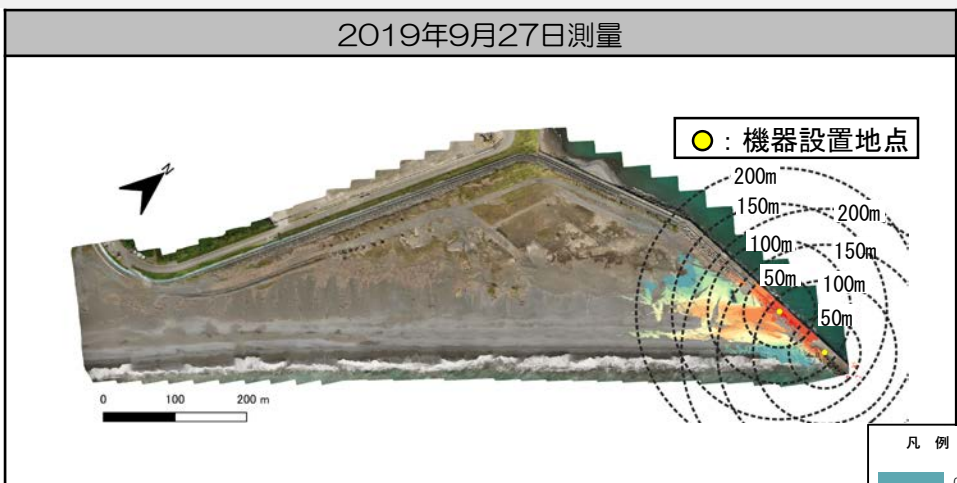
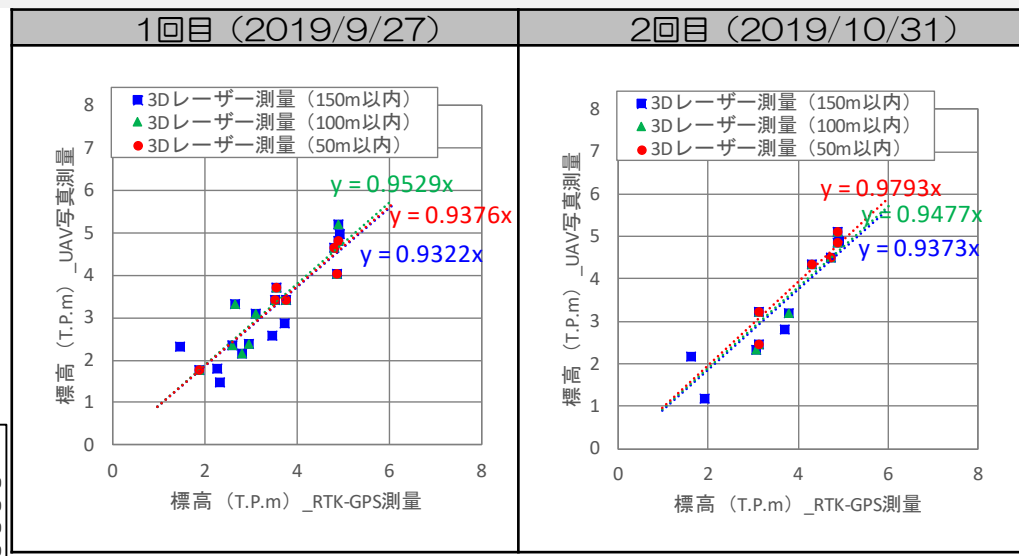
図 3次元レーザー測量の精度検証結果
表 RTK-GPS測量を基準とした標高の平均誤差 (3次元レーザー測量)

- ・2回目では、台風19号によって内陸側に土砂が堆積し、レーザーが届く範囲が狭まったため、測量できた範囲が狭くなっている。この問題は、機器を設置する高さを高くすることで、軽減することが可能である。
- ・RTK-GPS測量との精度を検証した。その結果、100m程度以内であれば、平均誤差が約0.3 mという結果となった。
- ・前述した通り、1回の台風では0.5m以上の変化が発生することから、短期的に発生する大きな変化は把握できると考えられる。
- ・本手法は、精度良く計測するためには、機器の設置高さや向き、障害物の有無等に留意する必要があるが、例えばサンドポケット等の時系列的な変化を計測する等、局所的な観測には適している手法であると言える。

平均誤差 (m)						
	50m以内	60m以内	70m以内	80m以内	90m以内	100m以内	150m以内
1回目 (2019/9/27)	0.27	0.31	0.31	0.31	0.31	0.33	0.44
2回目 (2019/10/31)	0.21	0.21	0.21	0.21	0.21	0.33	0.41
平均	0.24	0.26	0.26	0.26	0.26	0.33	0.43

※誤差については、より詳細なキャリブレーションを行うことで、さらに小さくすることが可能

図 3次元レーザー測量の測量結果

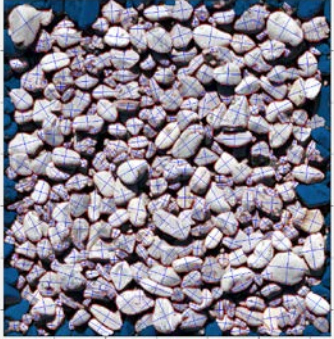
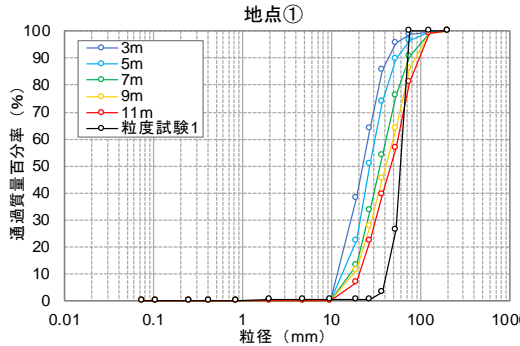
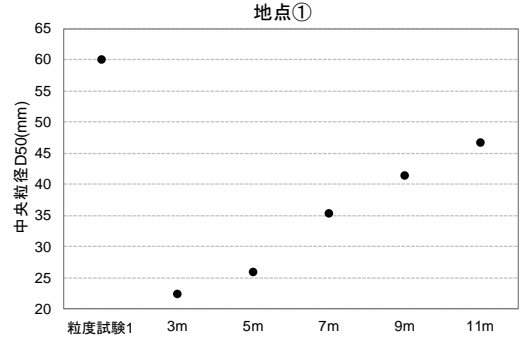
- 対地高度3m、5m、7m、9m、11mにより撮影を行った。
- 粒径が粗い地点①では、より対地高度が高い方が精度が高い結果となった。

地点名	解析画像	粒径加積曲線	中央粒径
地点①

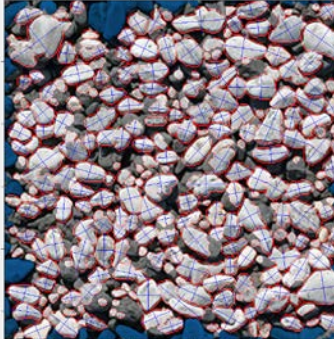
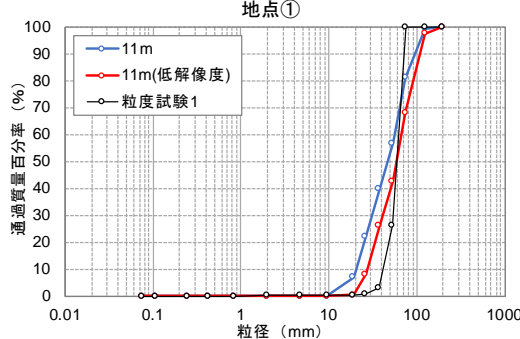
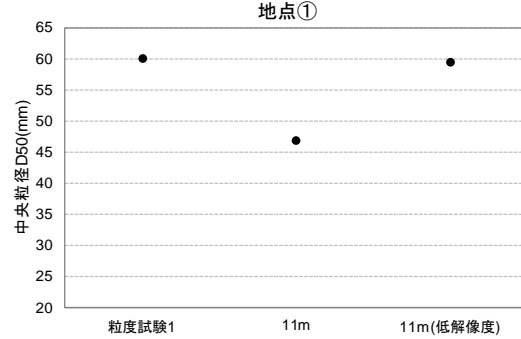
地点① (低解像度) ※参考 ※対地高度15m に相当

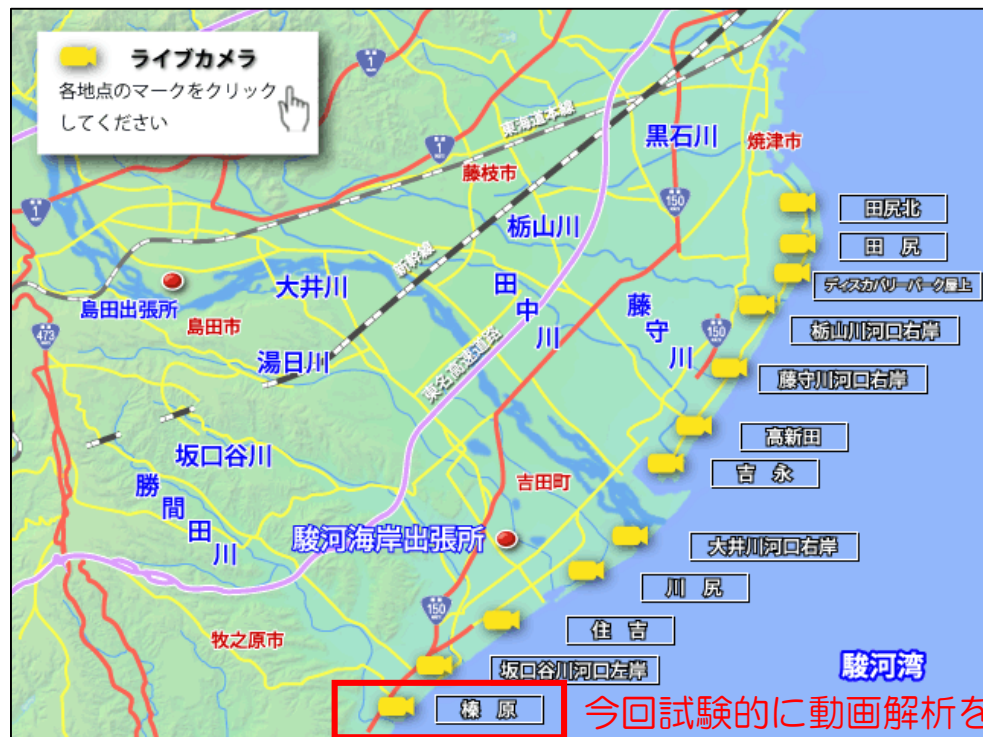
- ・既存のCCTVカメラの位置図は下記の通りであり、駿河海岸に比較的密に設置している。
- ・なお、本年度は駿河海岸の全てのカメラをより高解像度のものへ更新する予定である。
- ・今回はカメラの更新が終わっており、尚且つ汀線際に消波堤等の施設がない「榛原」を対象に、撮影動画から汀線位置を抽出するまでの手法を構築した。

○：カメラを更新済み（その他のカメラは今年度中に更新予定）

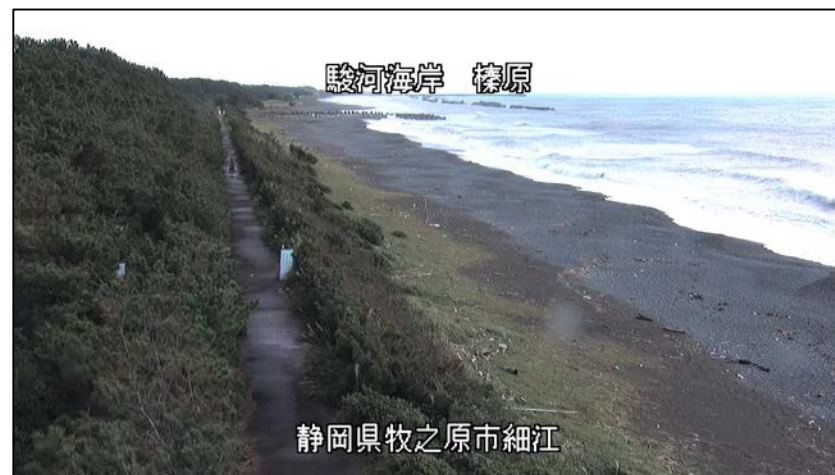
図 撮影動画の例（榛原）

項目	値
動画の横のサイズ	1920ピクセル
動画の縦のサイズ	1080ピクセル
撮影時間	約5分間
動画のフレームレート*	30 fps
総コマ数	約9,000枚

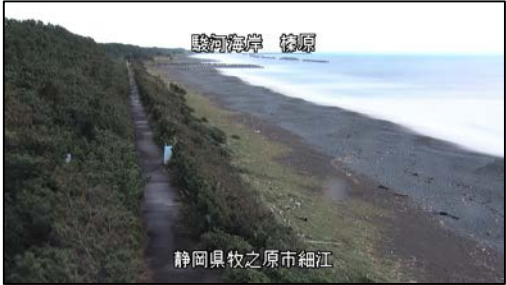
手順	イメージ図	目的	備考
① CCTV動画から、移動平均画像を作成

<ul style="list-style-type: none"> 動画を移動平均することで、その時間内の汀線の平均的な位置を把握 	
② 平均画像をグレースケール化

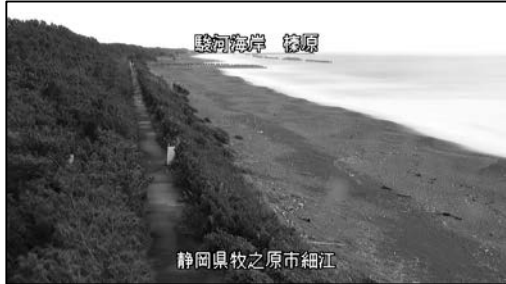
<ul style="list-style-type: none"> グレースケール化することで、0～255で表す輝度のデータに変化が可能である。 通常のコラー写真よりもデータ量が少なくなり、以降の処理が容易になる。 	
③ グレースケール化した画像に閾値を設定して2値化

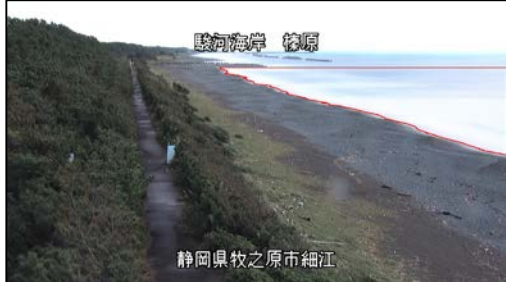
<ul style="list-style-type: none"> 汀線ラインを抽出するため、2値（0、1）の境界ラインを引く。

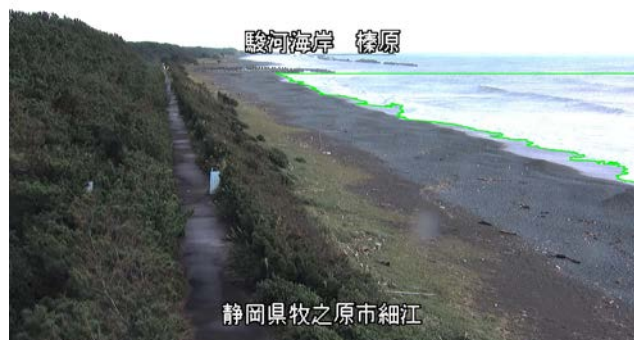
汀線ラインの判別状況（2019年10月4日の例）（引き波時）

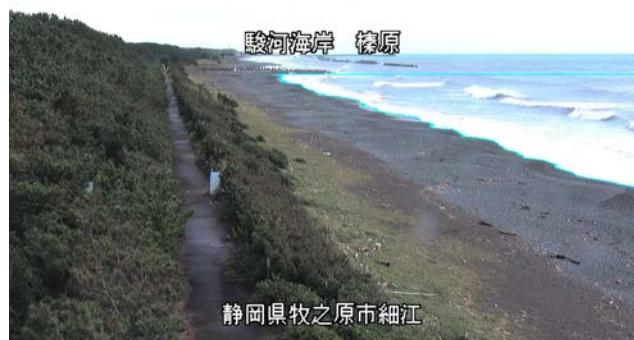
汀線ラインの判別状況（2019年10月4日の例）（押し波時）

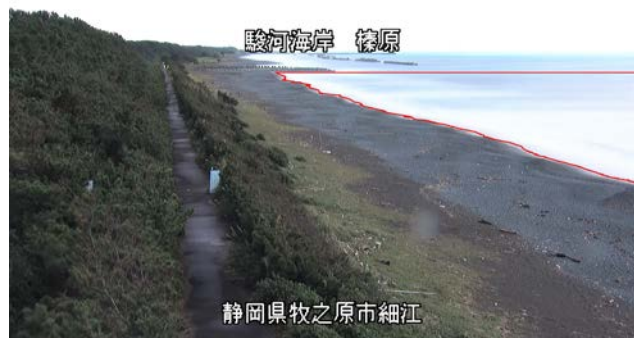
汀線ラインの判別状況（2019年10月4日の例）（平均画像）

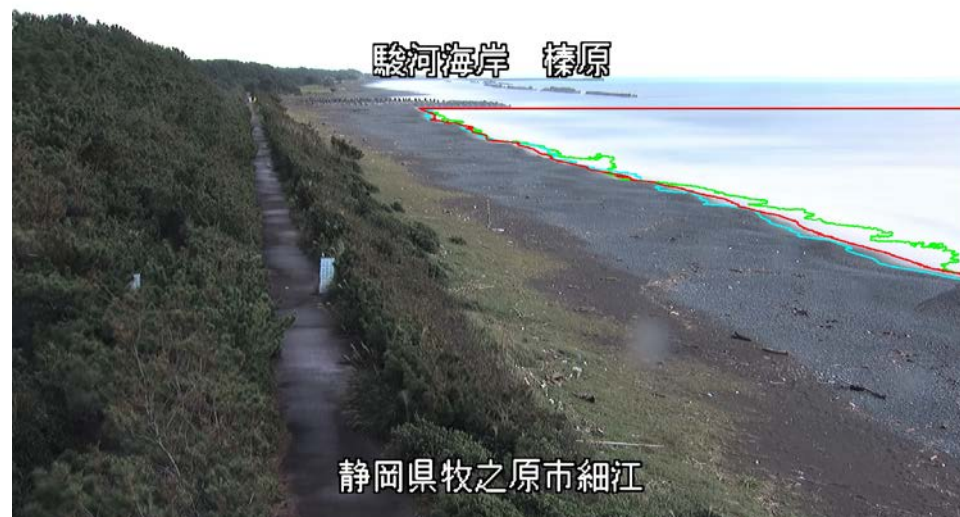
図 汀線ラインの重ね合わせ図（2019年10月4日の例）

- ・ 前述した流れに基づき抽出した汀線位置の例を下記に示す。精度良く汀線位置が抽出できることが確認できた。
- ・ 本手法は、台風前後の短期的な地形変化を把握する際に活用できる手法である。

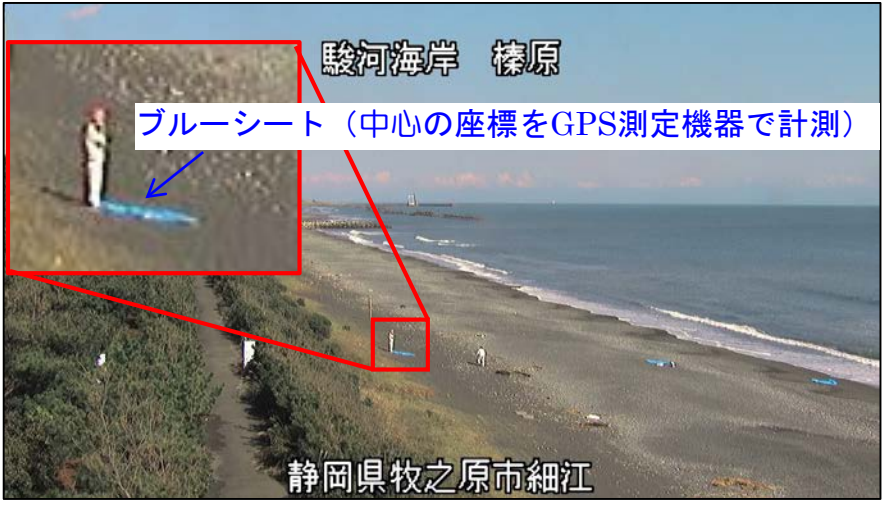
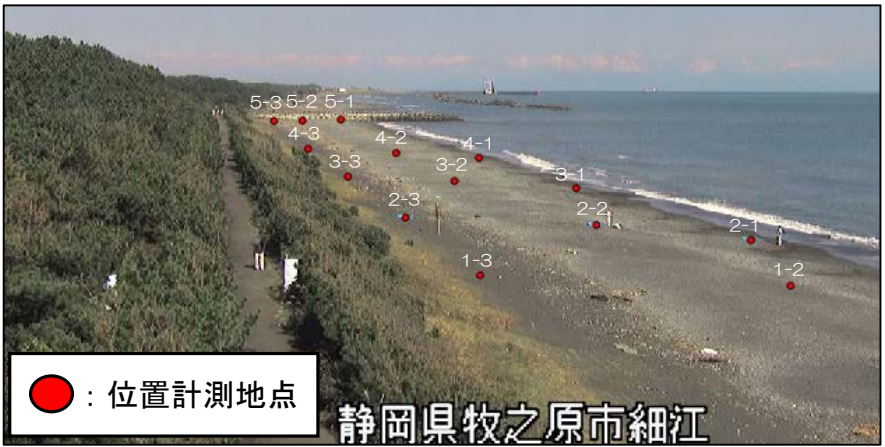
図 座標計測の例

【参考】作業時間：1時間（現地2人、事務所（CCTV画像保存）1人）

図 座標の計測地点の状況

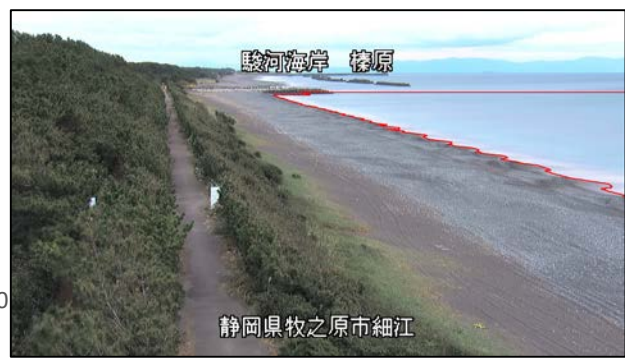
図 抽出した汀線位置と測量結果の比較 (背景図: H29年撮影航空写真)

- ・ 前述したフロー図に従って、抽出した汀線位置を座標変換した。
- ・ CCTVカメラ (No.83付近) から比較的近い点では、概ね汀線位置を捉えられている。
- ・ 座標の計測地点を増やしたり、干潮時に座標を計測することで、さらなる精度向上が期待できる。
- ・ 本手法は、汀線位置の短期的・長期的な変化をモニタリングできる手法である。

潮位差による汀線位置の変化について、概ね精度を確認

■ 下記図の例
 赤線と青線の差 (約10m)
 ≒ 潮位差による汀線位置の変化
 (10.34m = 0.94m × 11)
 潮位差 前浜勾配

【汀線読み取り結果 (※)は清水港の潮位】

— 2019/12/9 9:00 (T.P.+0.01m)

— 2019/10/4 9:00 (T.P.+0.95m) ※参考

【汀線(T.P.±0m)測量成果】

● 令和元年度測量 (測量実施日: 2019/11~2019/12)
