第11回 駿河海岸保全検討委員会

～住吉工区の粘り強い海岸堤防の構造検討～

令和2年9月

国土交通省中部地方整備局
静岡河川事務所

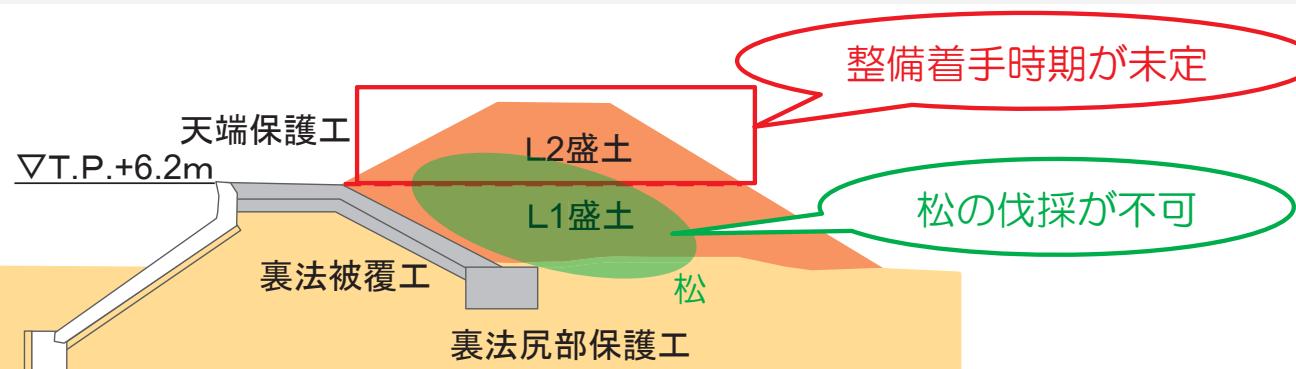
H28年度設定の基本構造のイメージと住吉工区の課題

検討対象の吉田町 住吉工区は、「越流しない形状の盛土」が予定される区間である。そのため、基本構造（天端保護工十裏法被覆工十裏法尻部保護工）のうち天端保護工のみを整備予定としている。

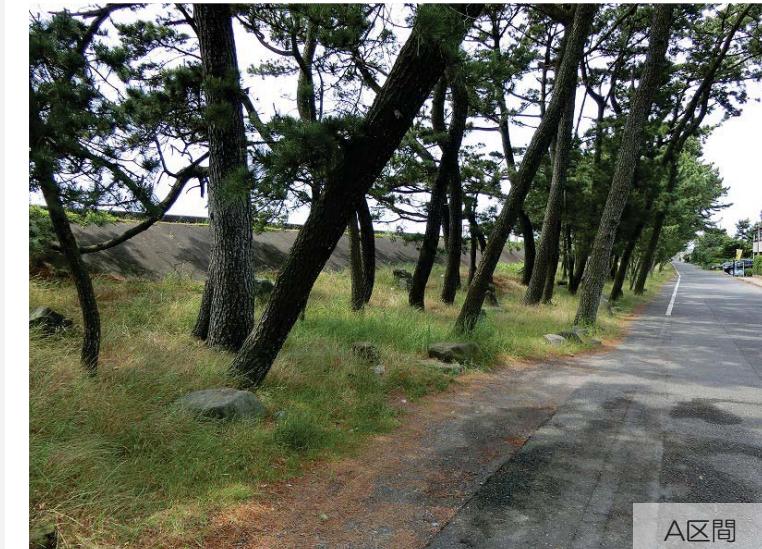
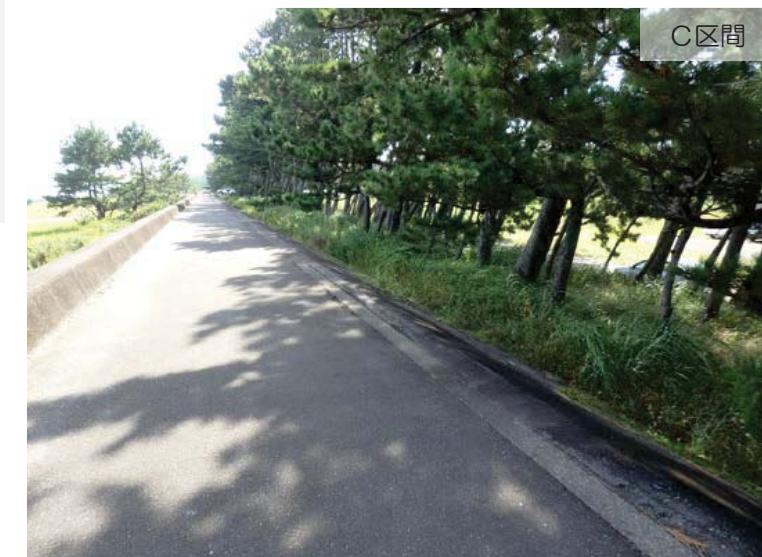
住吉工区の堤防裏法面の松の状況

- 堤防背後に植樹されている松を伐採した場合、暴風等による住宅地への影響が懸念される
- また、盛土整備位置に多くの宅地が存在しており、盛土の整備に着手できる時期が見通せない。

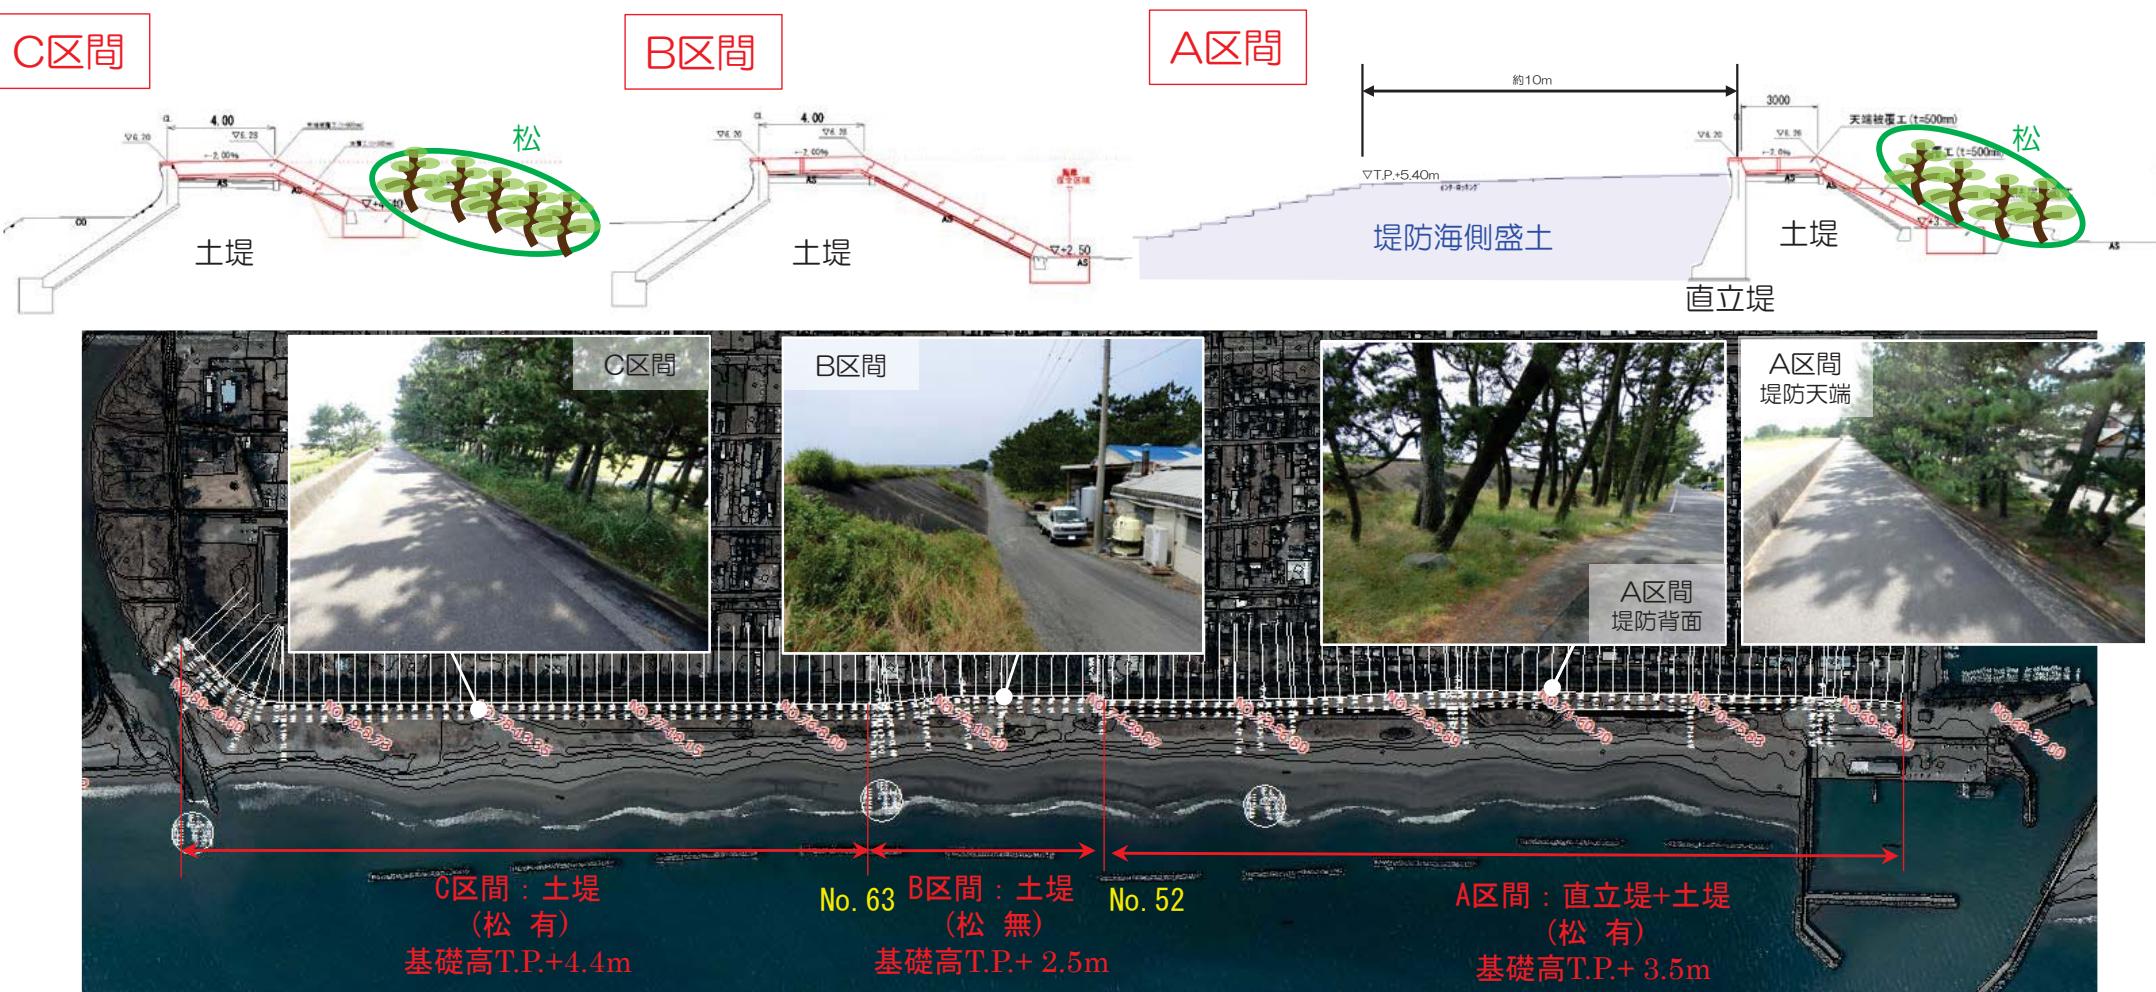
住吉工区の区間分類と区間ごとの課題

検討対象の住吉工区内を松の有無、堤防構造、基礎高の違いにより分類すると3区間に分けられる。

(A区間) 直立堤+土堤 **松 有** 基礎高T.P.+3.5m : 裏法面～裏法基礎工が松範囲に重なり、松の撤去が必要となる
※堤防海側に天端幅約10m盛土 (T.P.+5.40m) が設置されている

(B区間) 土堤 **松 無** 基礎高T.P.+2.5m : 海岸保全区域が狭く、裏法基礎工が海岸保全区域内に収まらない

(C区間) 土堤 **松 有** 基礎高T.P.+4.4m : 裏法面～裏法基礎工が松範囲に重なり、松の撤去が必要となる

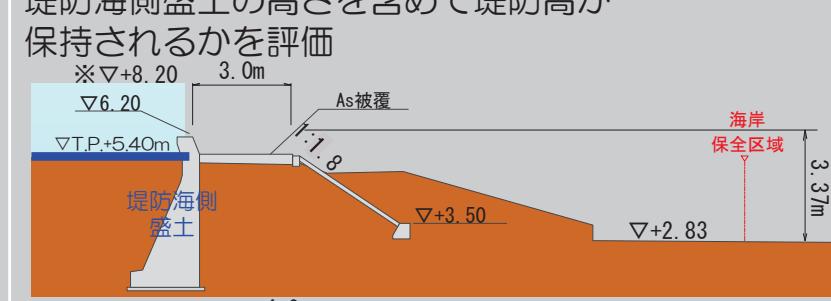
| | 対象区間 | 堤防構造 | 付帯物 | 越流水深 | 備考 |
|---|--|---|---|---|---|
| caseA-1 | A区間 直立堤+土堤 天端幅 3.0m (No69~73) | 現況 | 堤防 海側盛土 | 2.0m | 堤防海側盛土の高さを含めて堤防高が 保持されるかを評価 |

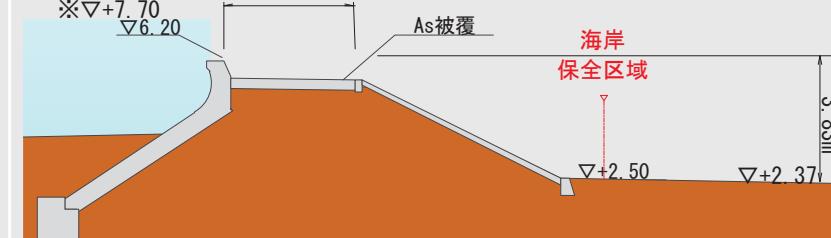
| | 対象区間 | 堤防構造 | 付帯物 | 越流水深 | 備考 |
|---|--|---|---|---|---|
| caseB-1 | B区間 土堤 天端幅 4.0m (No74) | 現況 | なし | 1.5m | |

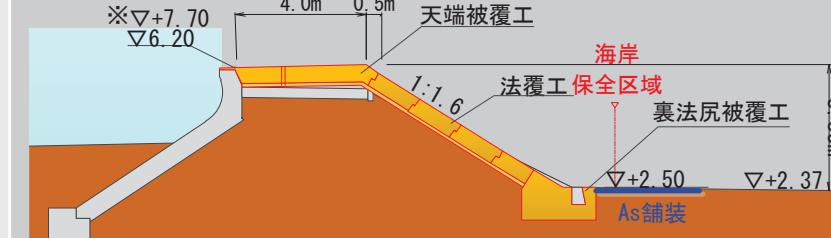
| | 対象区間 | 堤防構造 | 付帯物 | 越流水深 | 備考 |
|---|--|---|---|---|---|
| caseB-2 | | 【改良対策案】 (基本構造の裏法勾配1:1.6) 天端被覆 +裏法ブロック被覆 +裏法尻保護工 | 裏法尻保 護工背後 As舗装 | 1.5m | |

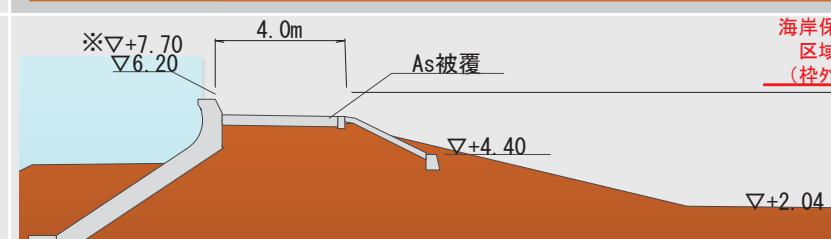
| | 対象区間 | 堤防構造 | 付帯物 | 越流水深 | 備考 |
|---|--|---|---|---|---|
| caseC-1 | C区間 土堤 天端幅 4.0m (No75~79) | 現況 | なし | 1.5m | |

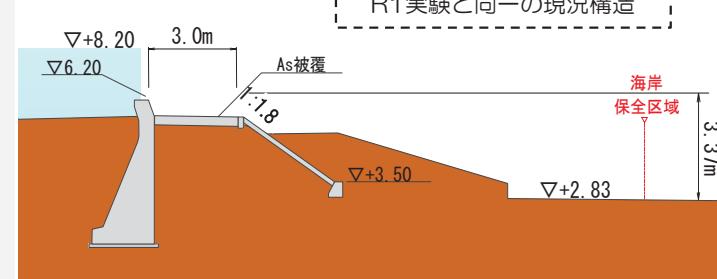
【A区間】

過年度確認した課題：現況構造で目標の粘り強さを有するが、実験の再現性が課題
 本年度の確認事項：現況構造の実験による再現性の確認

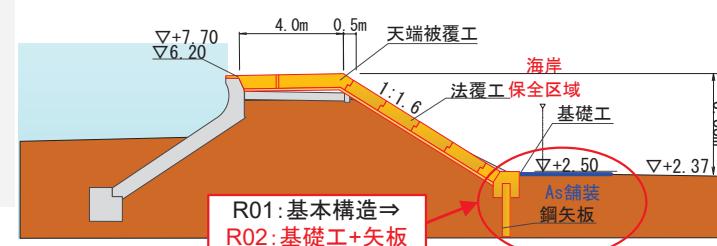
【B区間】

過年度確認した課題：改良対策案では目標の粘り強さの確保が困難
 本年度の確認事項：矢板を設置した改良対策案の実験による粘り強さの評価
 →課題がない場合は、矢板諸元の設定

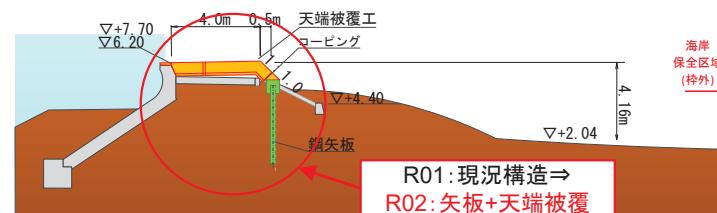
【C区間（松林伐採なし）】

過年度確認した課題：現況構造では目標の粘り強さの確保が困難
 本年度の確認事項：改良対策案（松伐採 無）の実験による粘り強さの評価
 課題がある場合は、改良対策案（松伐採 有）の実験で評価
 →課題がない最終案で、矢板諸元の設定

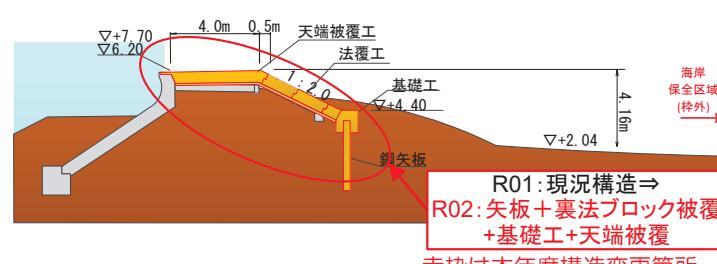
【C区間（松林伐採あり）】

※初期の矢板延長は一定程度長いもので実施し、実験後の洗掘状況を踏まえ、自立可能な長さを机上検討で設定

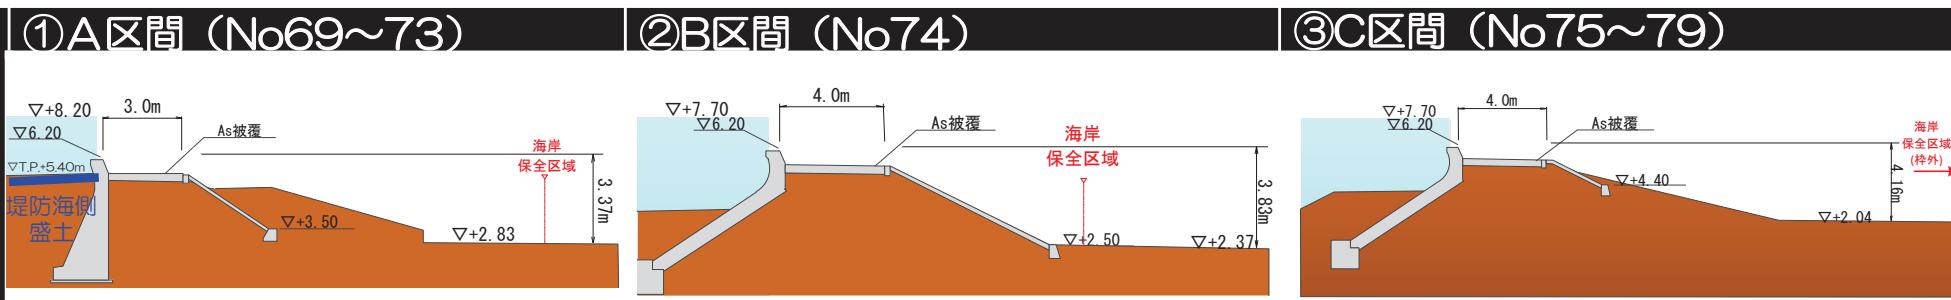
実験条件（現況）の一覧

| 区間・ 検討内容 | | ①A区間 (No69~73) | ②B区間 (No74) | ③C区間 (No75~79) |
|---|---|--|---|---|
| 堤防形状 | 比高 松の有無 | 3.37m あり | 3.83m なし | 4.16m あり |
| | 堤防形状 | 直立堤+土堤 天端幅：3.0m ※堤防沖側に堤防海側盛土 (T.P.+5.4m) | 土堤 天端幅：4.0m | 土堤 天端幅：4.0m |
| 越流水深 | 解析越流水深 実験越流水深 | 1.6m 2.0m (8.0cm) | 1.4m 1.5m (6.0cm) | 1.4m 1.5m (6.0cm) |

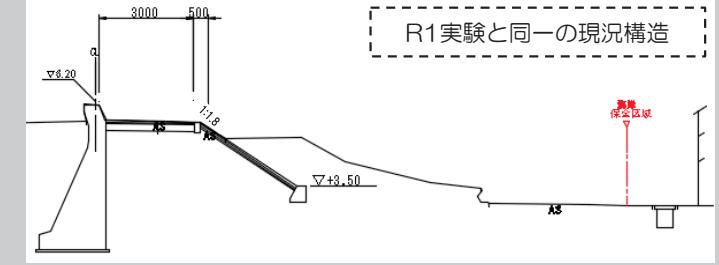
| | 対象区間 | 堤防構造 | 付帯物 | 越流水深 | 備考 |
|---|--|--|---|---|--|
| caseA | A区間 直立堤+土堤 天端幅 3.0m (No69~73) | 【現況】 | 堤防 海側盛土 | 2.0m | <p>R1実験と同一の現況構造</p> |

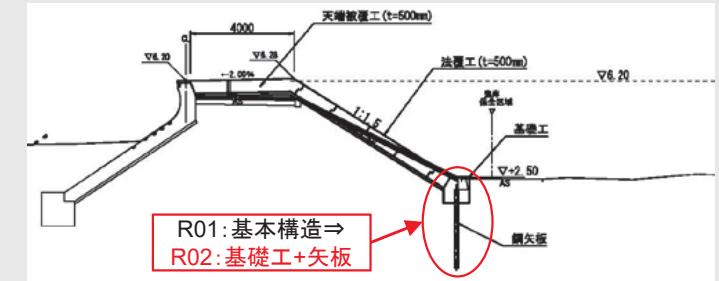
| | 対象区間 | 堤防構造 | 付帯物 | 越流水深 | 備考 |
|---|--|--|---|---|--|
| caseB | B区間 土堤 天端幅 4.0m (No74) | 【改良対策案】 (基本構造の裏法勾配1:1.6) 天端被覆 +裏法ブロック被覆 +基礎工+矢板※ | 裏法尻保 護工背後 As舗装 | 1.5m | <p>R01: 基本構造⇒ R02: 基礎工+矢板</p> |

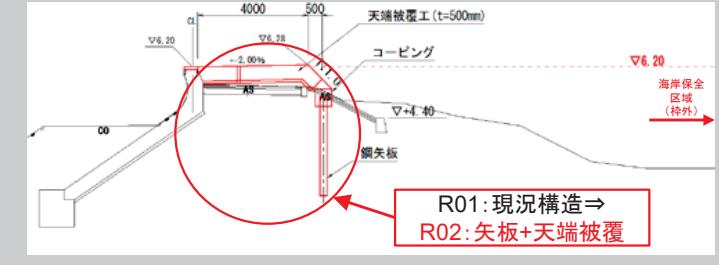
| | 対象区間 | 堤防構造 | 付帯物 | 越流水深 | 備考 |
|---|--|--|---|---|--|
| caseC-1 | C区間 土堤 天端幅 4.0m (No75~79) | 【改良対策案】松林伐採なし 基本対策案（天端被覆） +矢板※（堤防法肩部） | なし | 1.5m | <p>R01: 現況構造⇒ R02: 矢板+天端被覆</p> |

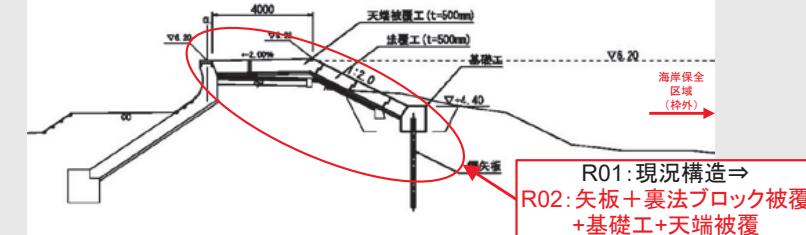
| | 対象区間 | 堤防構造 | 付帯物 | 越流水深 | 備考 |
|---|--|--|---|---|--|
| caseC-2 | | 【改良対策案】松林伐採あり 天端被覆工 +裏法ブロック被覆 +基礎工+矢板※ | なし | 1.5m | <p>R01: 現況構造⇒ R02: 矢板+裏法ブロック被覆 +基礎工+天端被覆</p> <p>赤枠は本年度構造変更箇所</p> |

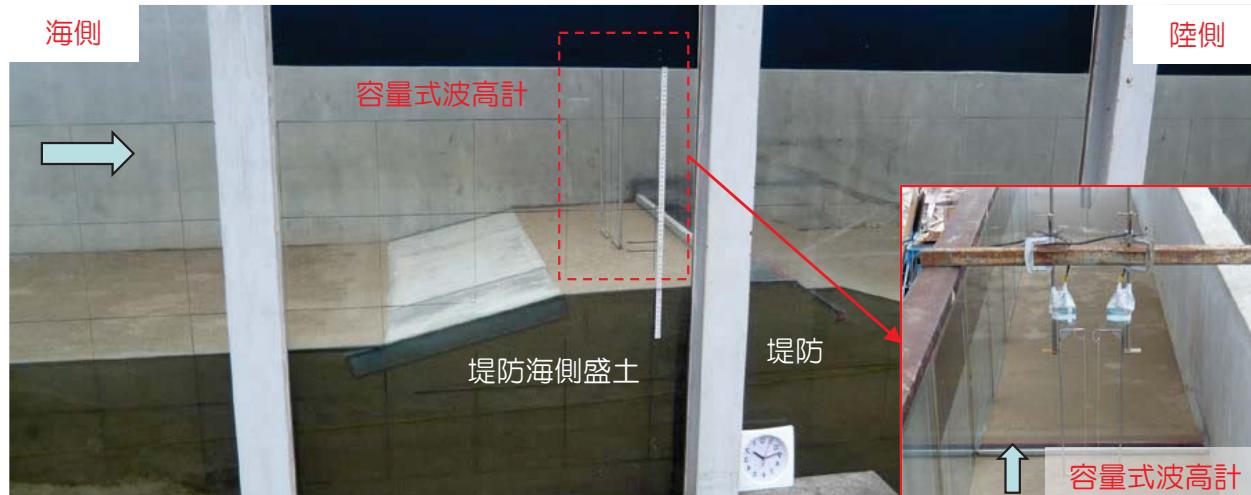
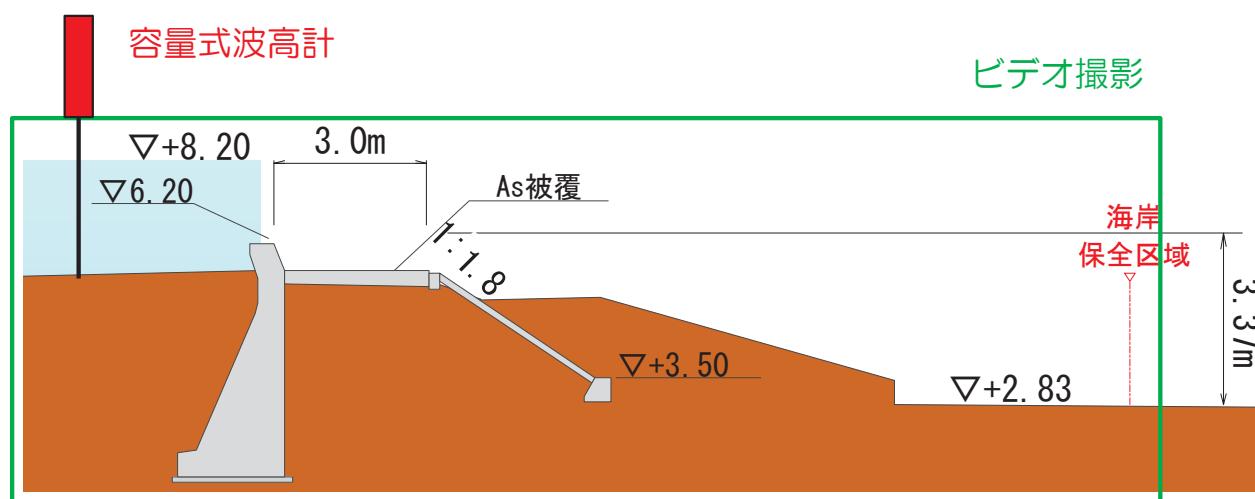
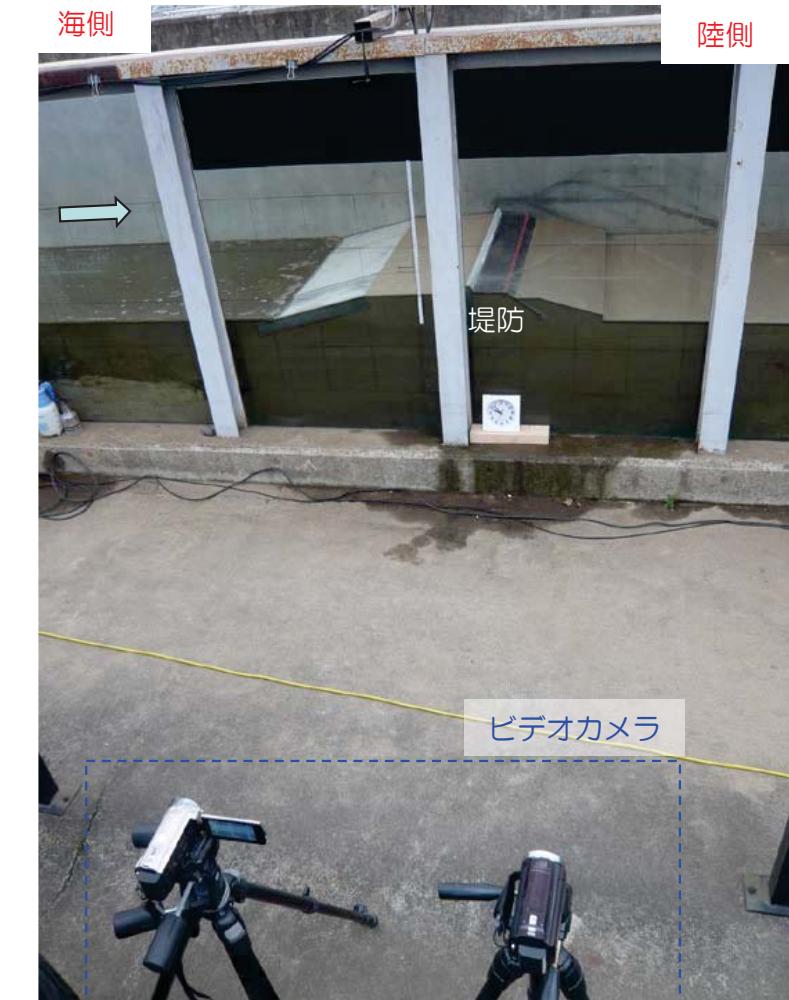
【計測方法】

- 堤防前面の波高計測（容量式波高計：堤防前面）
- 裏法洗掘深の把握（撮影動画と記録時間による計測：堤防背後）

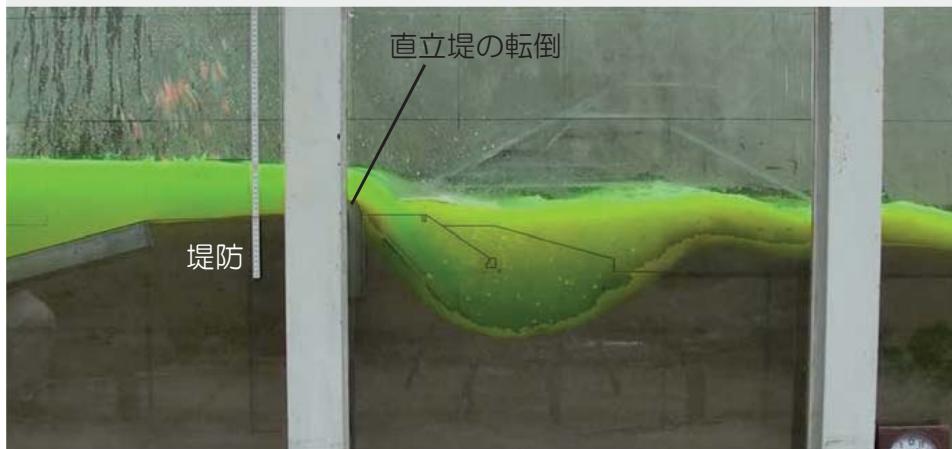
越流開始約3.0分後：直立堤転倒

- 同一条件において3回実験を実施。（最も危険側となったR2年度実験の1回目で評価）
越流開始約0.8分後に基礎工、法面被覆工がほぼ同時に流失、0.9分後に天端被覆工が沈下した。
- 天端被覆工が流出後、越流開始3分後に直立堤が安定性を失い、転倒し始めた。
- 越流開始5.5分後に直立堤防は完全に倒壊し、海側盛土が侵食し、その天端高が低下した。
現況構造は、複数回の再現実験において、海側盛土の低下までに目標とする粘り強さ3.0～5.0分の破堤遅延時間を確保できる。

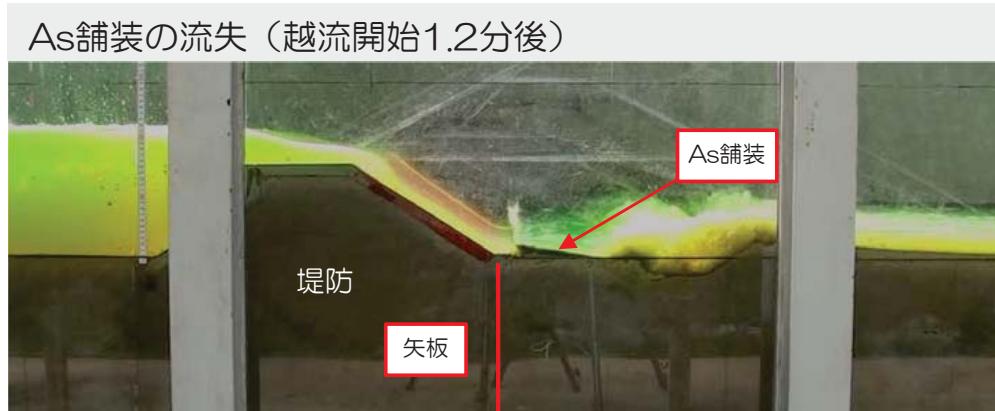
As舗装流出時の流況及び洗掘状況

- 越流開始直後からアスファルト(As)舗装背後で渦による洗掘が発生し、1.2分後に流出した。しかし、27分で堤防法尻の洗掘形状は安定し、越流開始50分後においても、堤体本体は破堤しない。
 - 基礎工部で水平方向の流れが卓越し、矢板付近の洗掘が軽減されており、法覆工の吸出し等も見られない。
- 改良対策案は、目標とする粘り強さ3.0~5.0分の破堤遅延時間を確保できる。

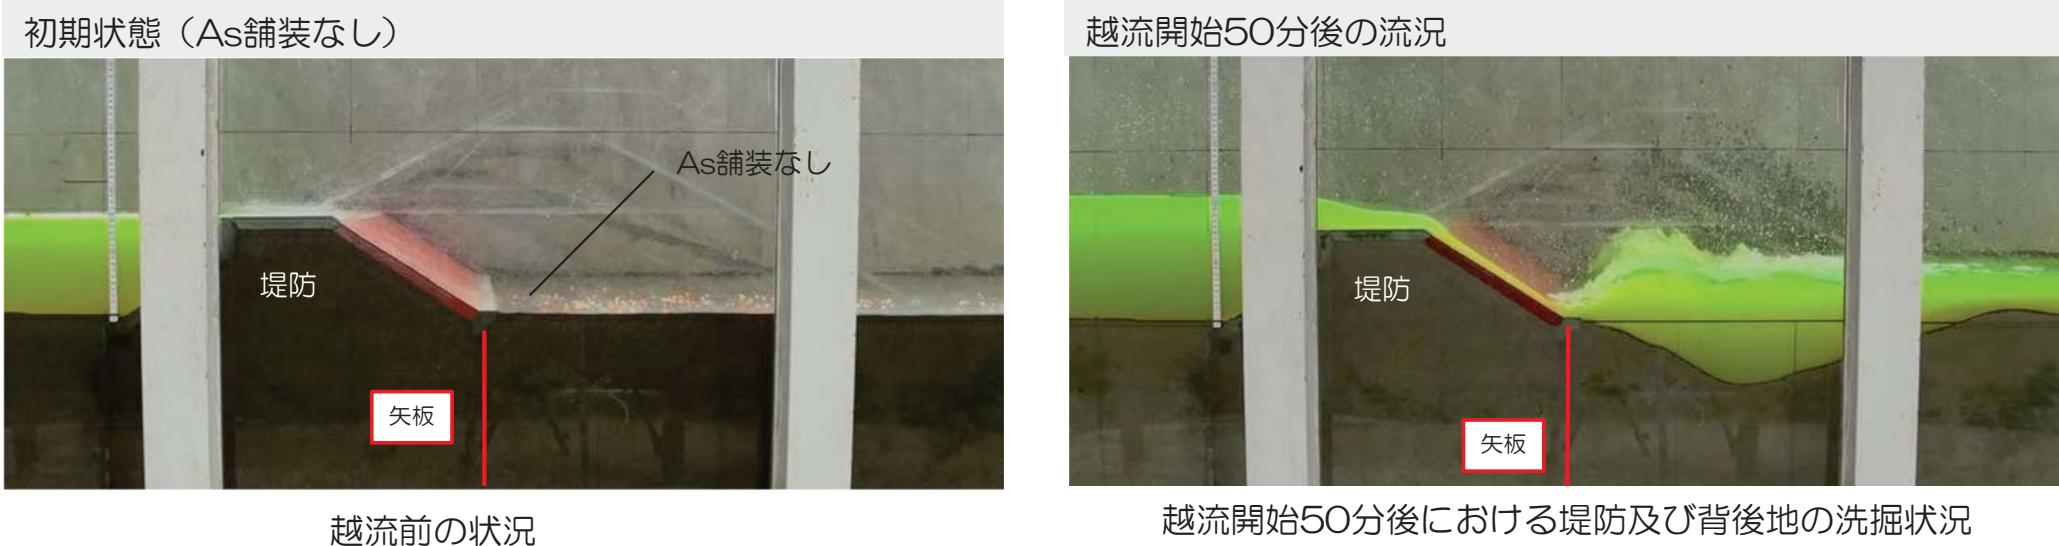
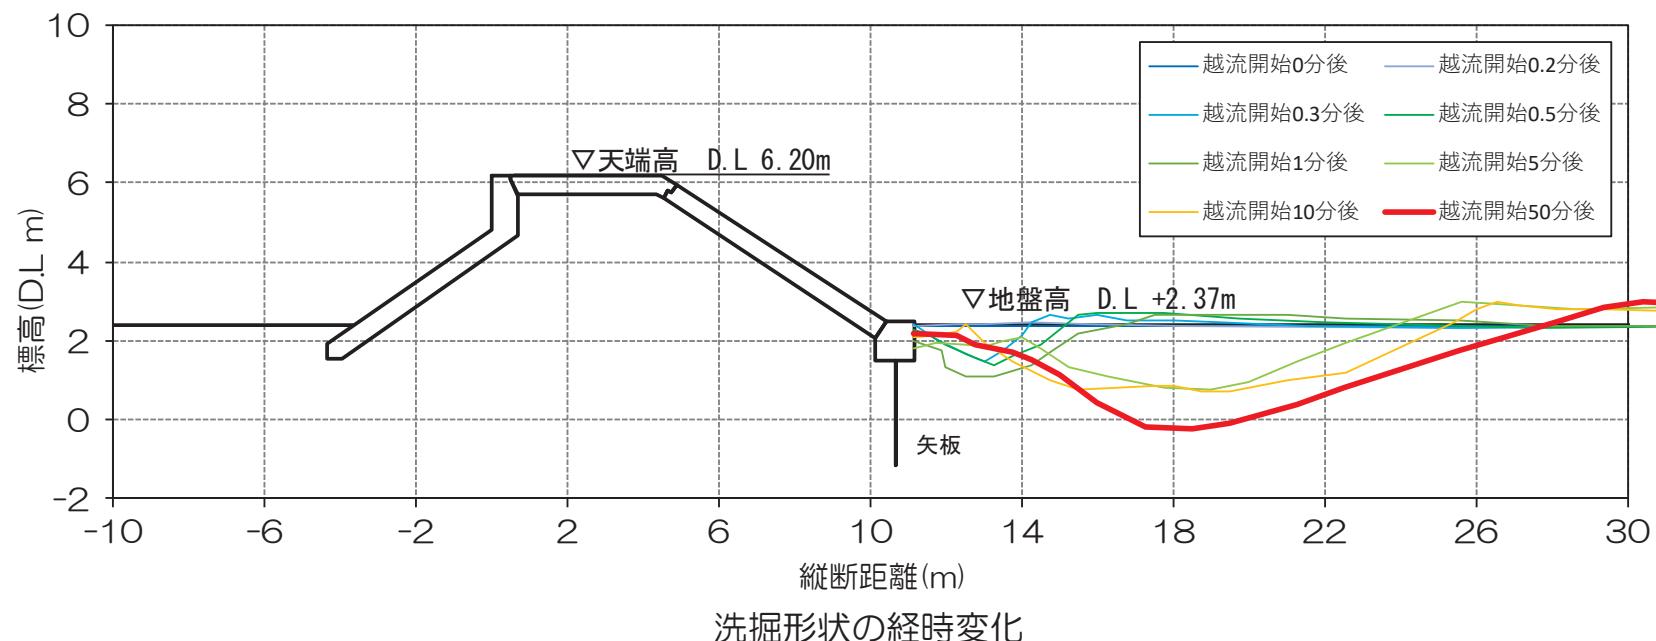
- ・越流開始後、アスファルト(As)舗装ありの実験と同様、50分後においても、堤体本体は破堤しない。
- ・基礎工部で水平方向の流れが卓越し、矢板付近の洗掘が軽減されており、法覆工の吸出し等も見られない。
※As舗装の有無によって結果は変わらないため、堤防背後のAs舗装の管理は必要ない。

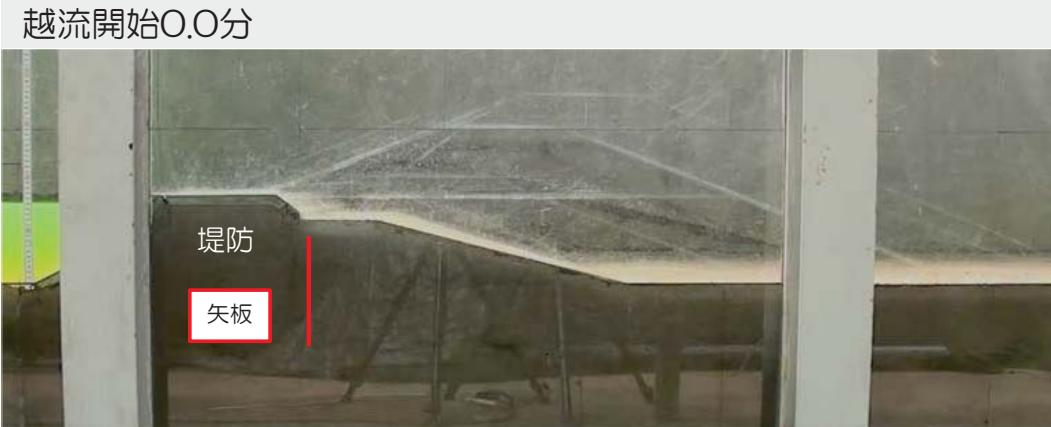
越流開始0.0分

- ・越流開始2.5分後に矢板（矢板長：地盤高から2.5m）が陸側に転倒し、堤体の安定性が失われる。
- ・基礎工部で水平方向ではなく、下方の流れが卓越し、急激に背後地盤の洗掘が発生し、矢板支持力が低下した。
- 改良対策案（松林伐採なし）での粘り強さは2.5分となり、目標としている粘り強さ3~5分を確保できないため、矢板を基礎工部に設置した改良対策案（松林伐採あり）での検討を実施した。

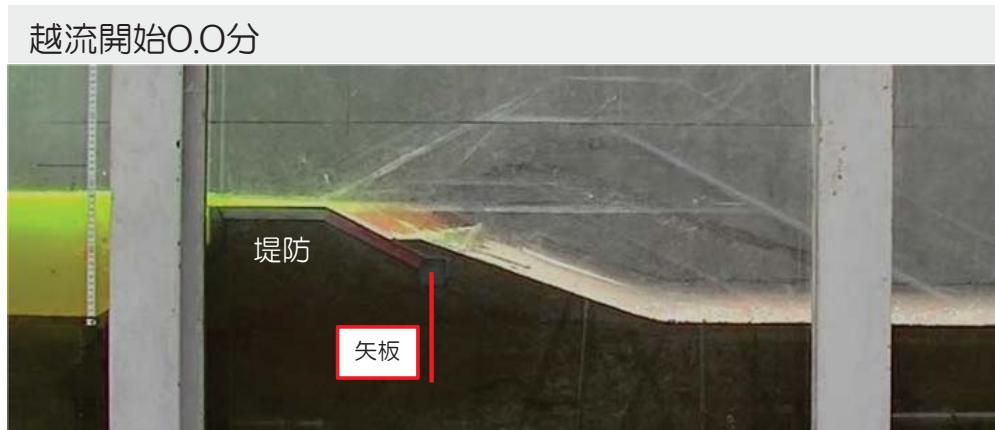
越流前の流況

- 越流開始3分後に矢板が転倒し、その後、法覆工、天端が流出。
 - 基礎工部で水平方向の流れが卓越していたが、土砂の流出により矢板支持力が低下した。
 - 基礎工に矢板を設置する改良対策案（松林伐採あり）においても粘り強さは3分となり、目標としている粘り強さ3～5分を確保できない。
- ⇒今回の被災状況やこれまでの他工区での実験結果を踏まえて、新しい対策案を選定する。

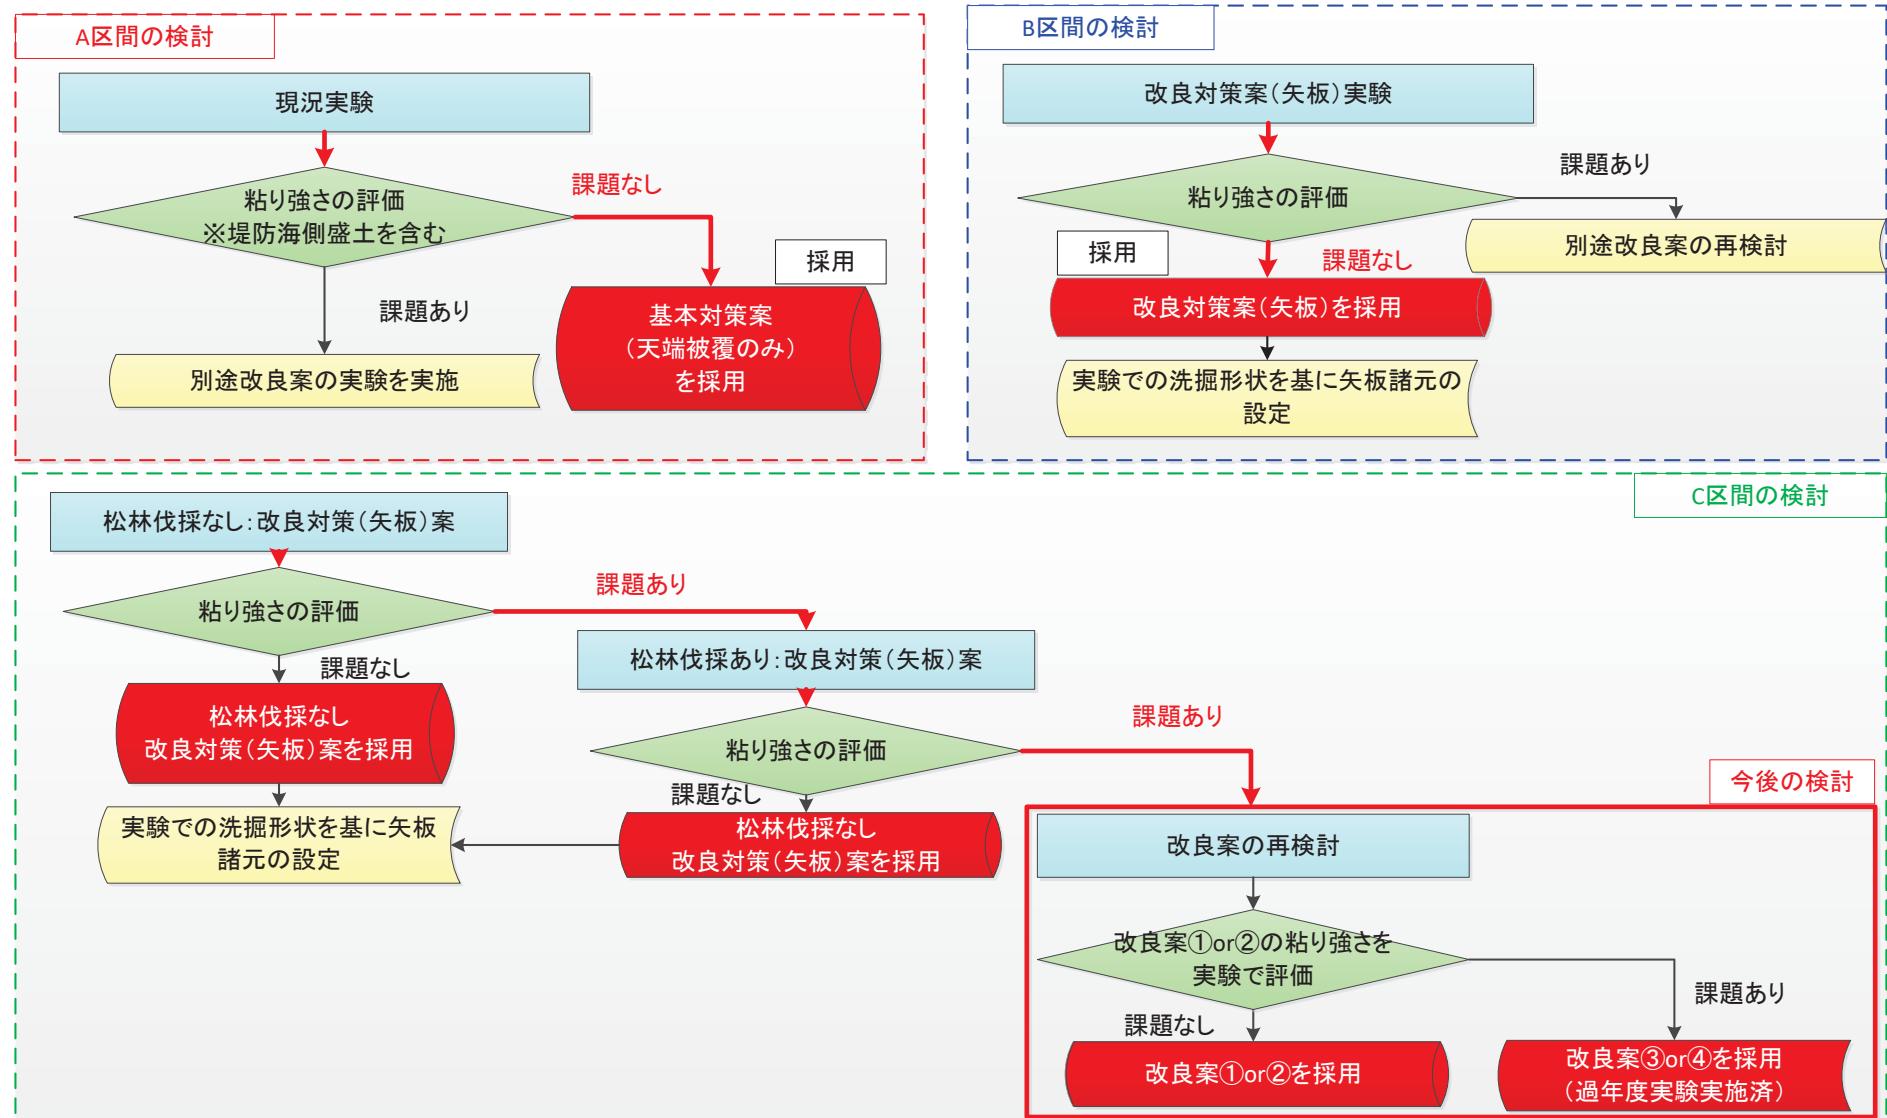
図 現在までの検討結果と今後の検討方針案

【区間C】 改良対策案の再検討 ⇒ 改良案①～④の粘り強さを評価

（改良案①、②は追加実験より、③、④は既往の実験結果より粘り強さを評価）

※矢印（赤）が現在の検討結果のフロー

- C区間のこれまでの実験では、基礎工が陸側地盤高と比較して高いため、基礎工背後で下向きの流れが卓越し、矢板近傍の洗掘が大きくなることで海岸堤防が被災している。
- これらの現象を踏まえて、C区間の対策方針と具体的な対策案を以下に示す。
 - 方針1：基礎工背後での下向き流れを抑制させる⇒基礎工を基本構造規模の「法尻保護工+矢板構造」とする（①～②）。
 - 方針2：堤防近傍での洗掘を抑制する ⇒既往の実験で洗掘抑制効果を発揮した「擁壁構造」とする（③）。
 - 方針3：基礎工を陸側地盤高と一致させる ⇒既往の実験で安定性が確認されている「基本構造」とする（④）。

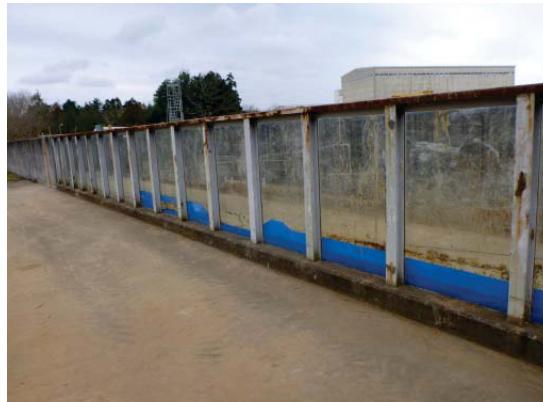
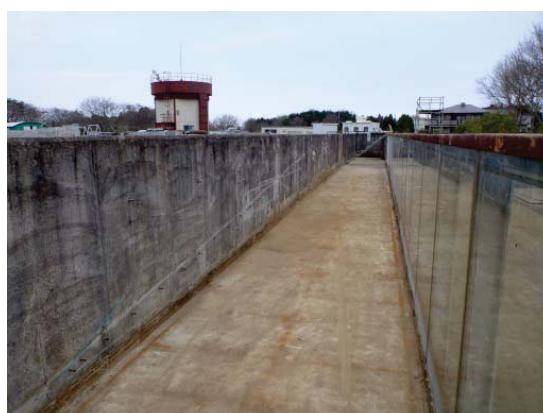
実験水路写真

- ・実験水路は、国総研で実施している粘り強い構造検討で使用した水路と同規模の二次元水路を用いる。水路は幅1mで縦断方向に締め切り、実験は水路幅1.0mで実施する。

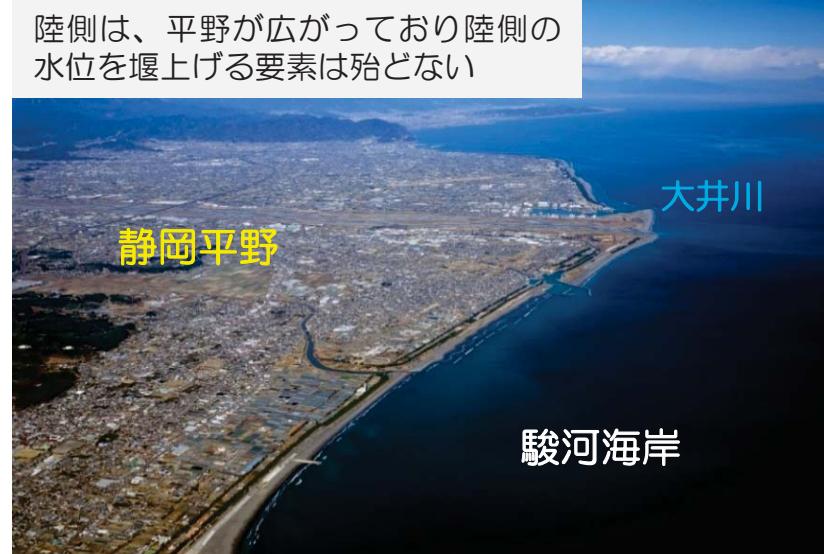
駿河海岸の背後状況

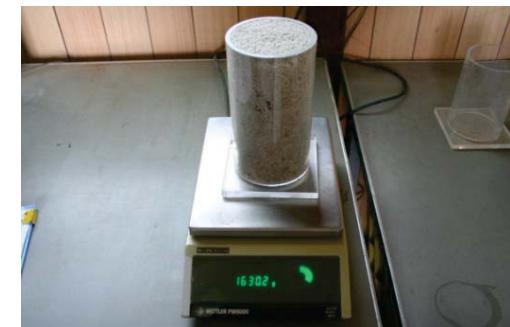
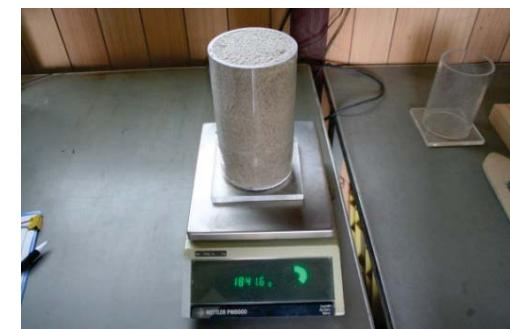
実験土砂の締固めの有無による単位体積重量の比較

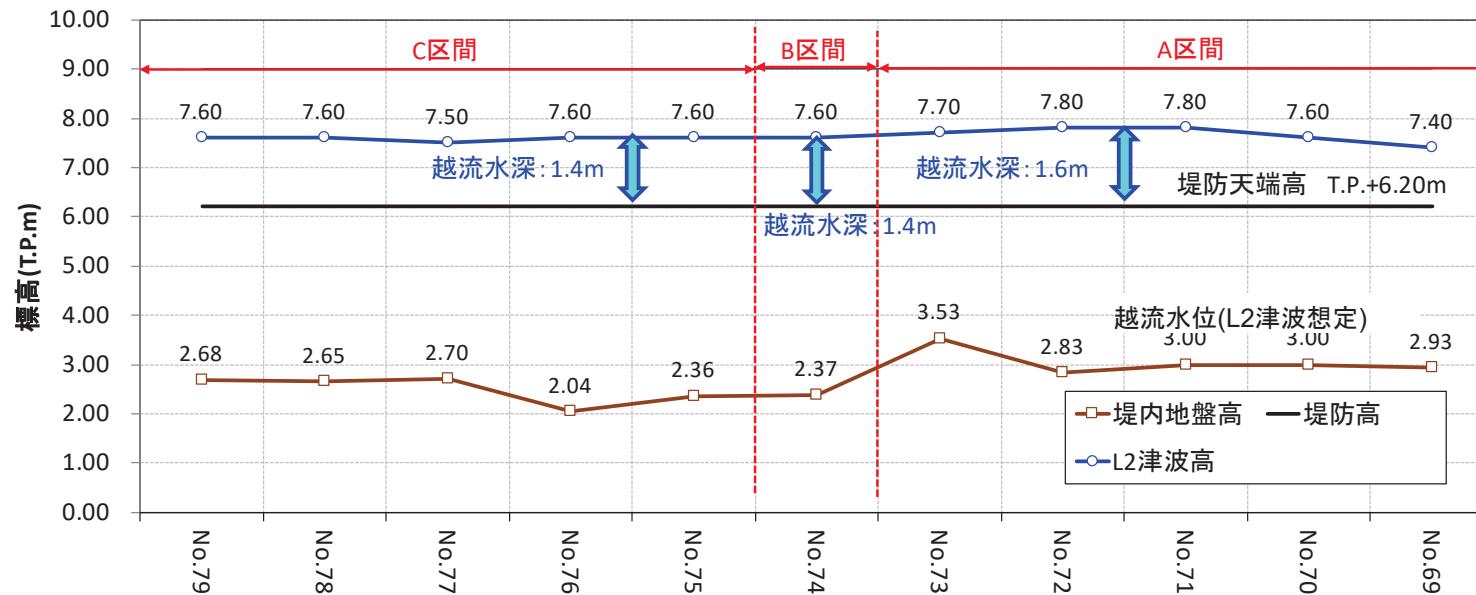
数値解析による区間ごとの越流水深

越流水位は、測点毎に解析した水位であり、地形の影響を受けるため異なる値となる。
(等深線の凹凸による屈折)

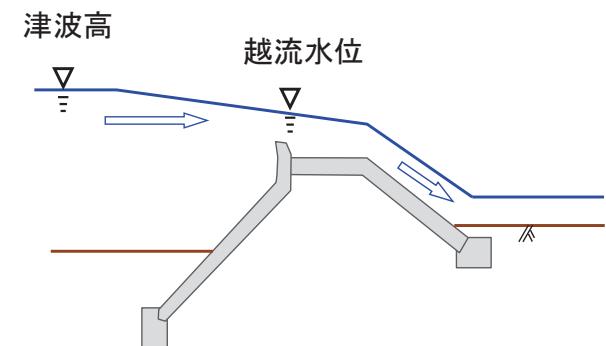
津波高と越流水のイメージ

越流水位は、堤防を越える際の水位であるため、津波高とは異なるものである。

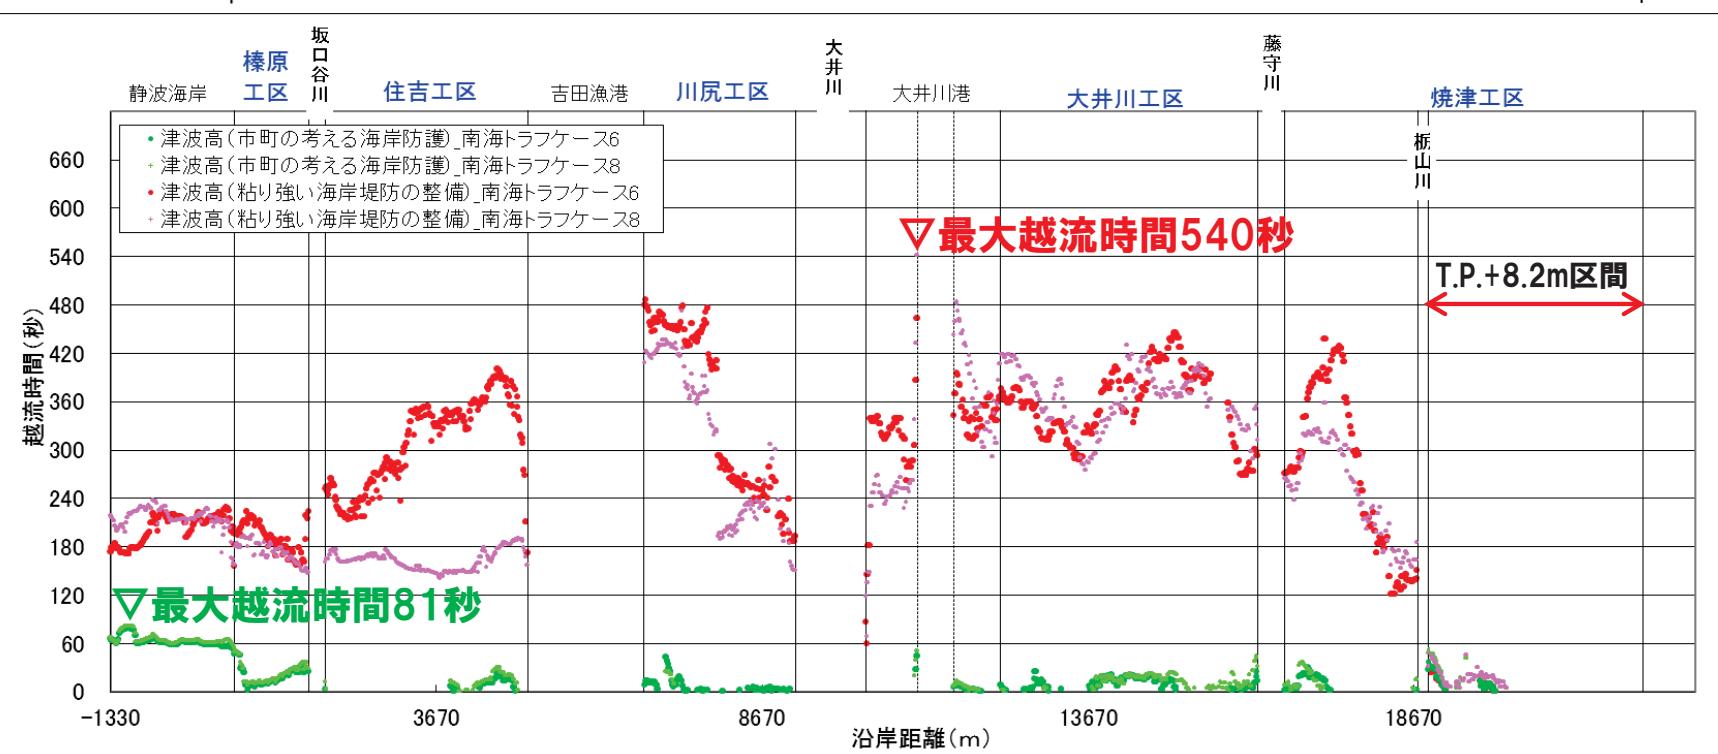
最大クラスの津波が堤防を越流する時間は、粘り強い海岸堤防の整備を行った場合は、120秒から540秒程度の越流時間が想定される。市町の考える海岸防護を行った場合では、30秒から80秒程度が想定されている。

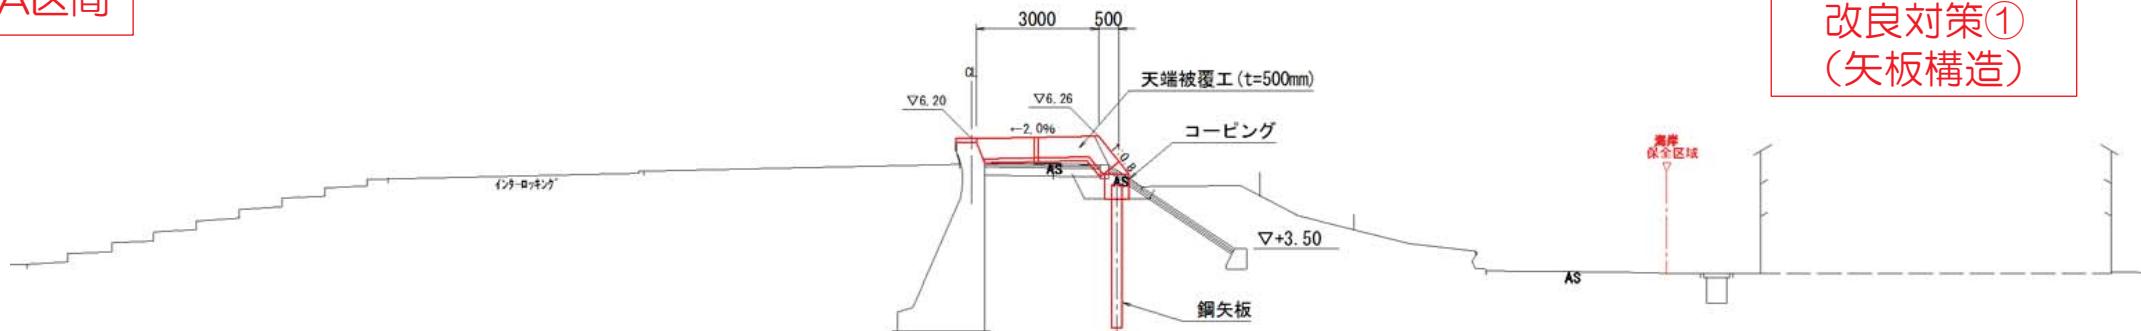
A区間

改良対策①
(矢板構造)

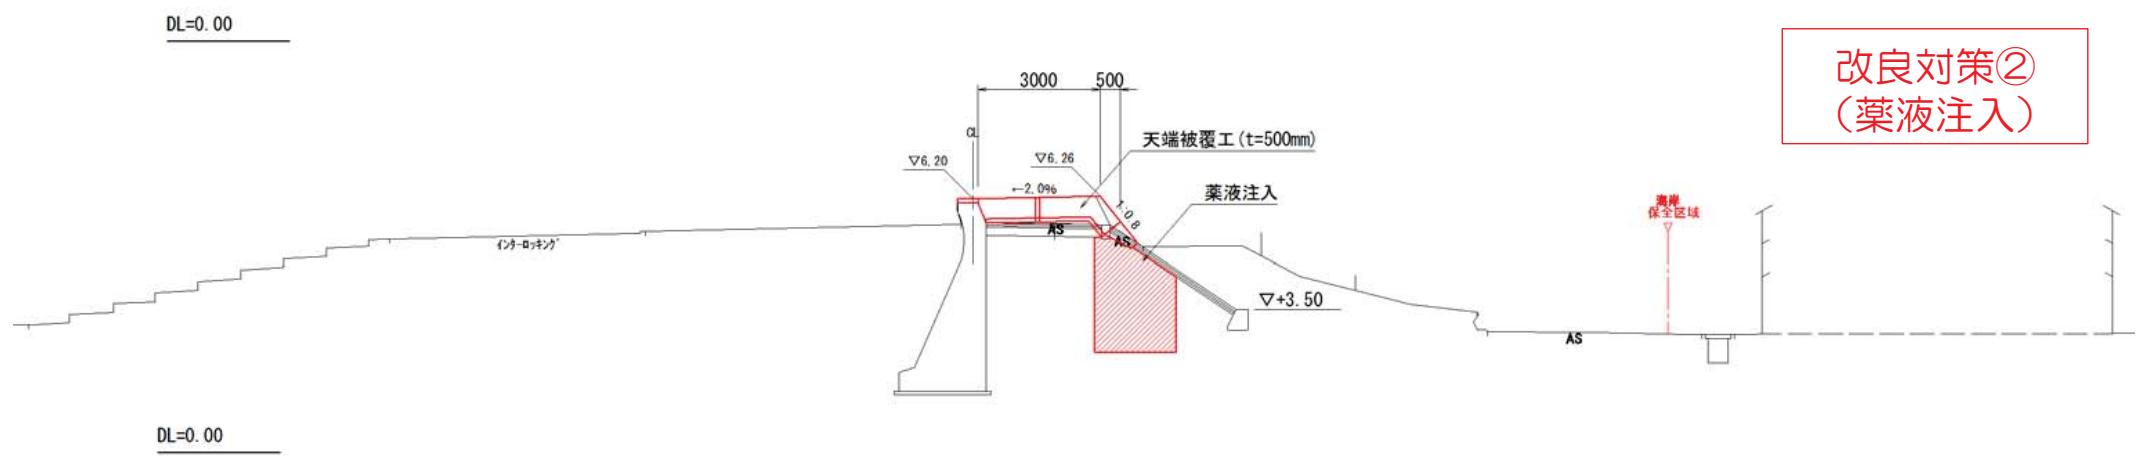
改良対策②
(薬液注入)

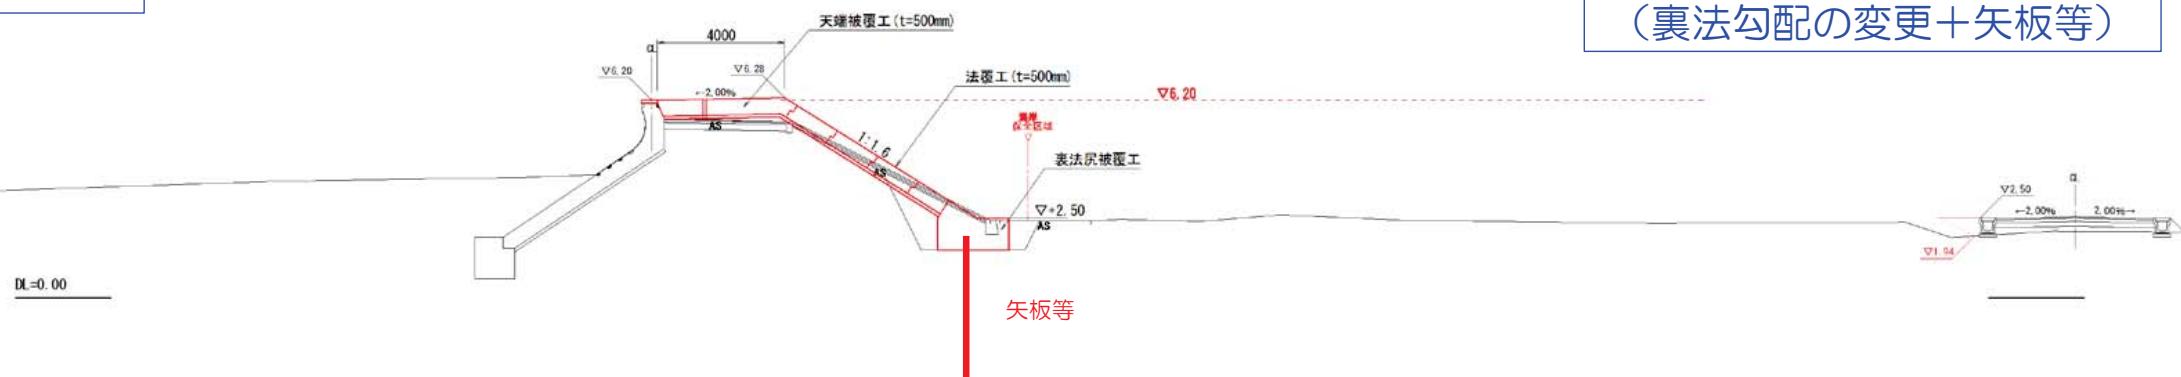
B区間

改良対策
(裏法勾配の変更+矢板等)

➢R1年度の実験ケースでは、十分な粘り強さを確保できていなかったが、改良対策案（矢板）は50分後においても破堤せず、目標の粘り強さ3~5分を確保可能であった。B区間では【改良対策案（矢板）】を採用する。なお、背後道路のアスファルトがないケースにおいても、所定の粘り強さは確保可能であり、道路の管理状況は制約とならない。

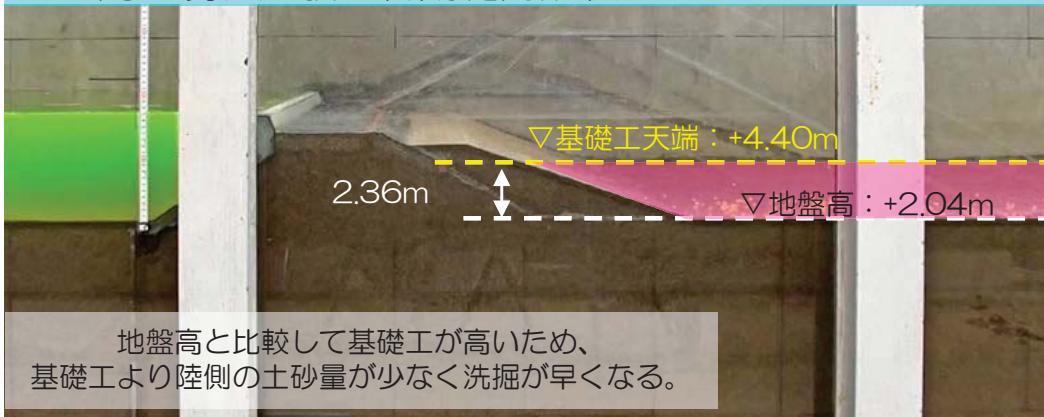
- ・基礎工天端高がT.P.+4.40mと地盤高T.P.2.04mと比較して、2.36m高く基礎工背後の洗掘進行が早い。
 - ・基礎工背後を回り込むような流れが発生しており、一般的な重力で支持するような基礎工では基礎工を支持する地盤面が洗掘され安定しない恐れがある。
- 基礎工高が高い状態を維持しての基本構造では十分な粘り強さを確保できる可能性が低いと判断して、洗掘深に対して矢板で支持する案を対策案として選定

C区間の現況実験の越流開始0.8分後の洗掘状況

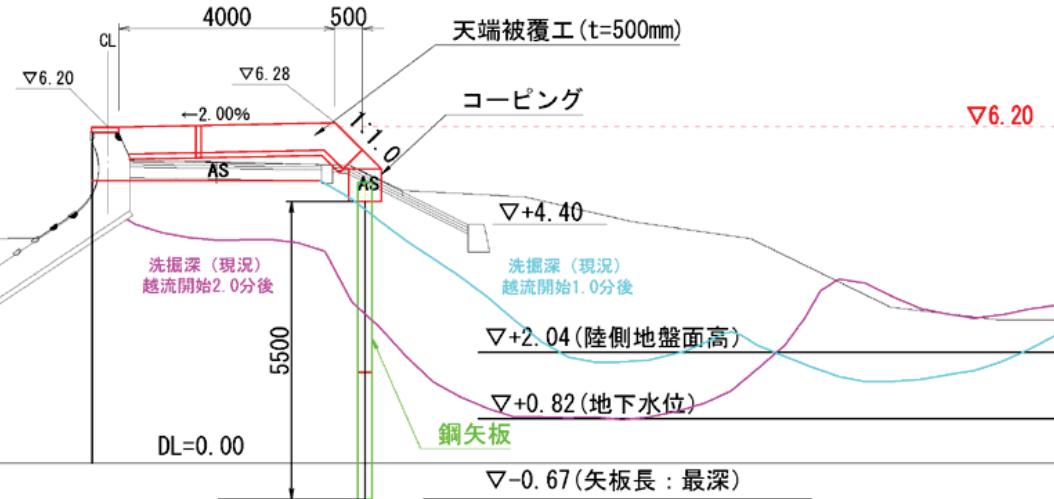
- 現況実験での最大洗掘深に対して十分に安定する矢板長とするため、宮城県のマニュアル内に記載されている最も厳しい条件である「最大洗掘深+1.0m」の1.0mに安全率1.5倍を乗じて最大洗掘深+1.5mで設定した。
- 矢板の最深部はT.P.-0.60mとなり、C-1では矢板長5.5m、C-2では矢板長4.0mとなる。

【ケースC-1（松林伐採なし）】
