第11回 駿河海岸保全検討委員会

～住吉工区の粘り強い海岸堤防の構造検討～

令和2年9月

国土交通省中部地方整備局
静岡河川事務所

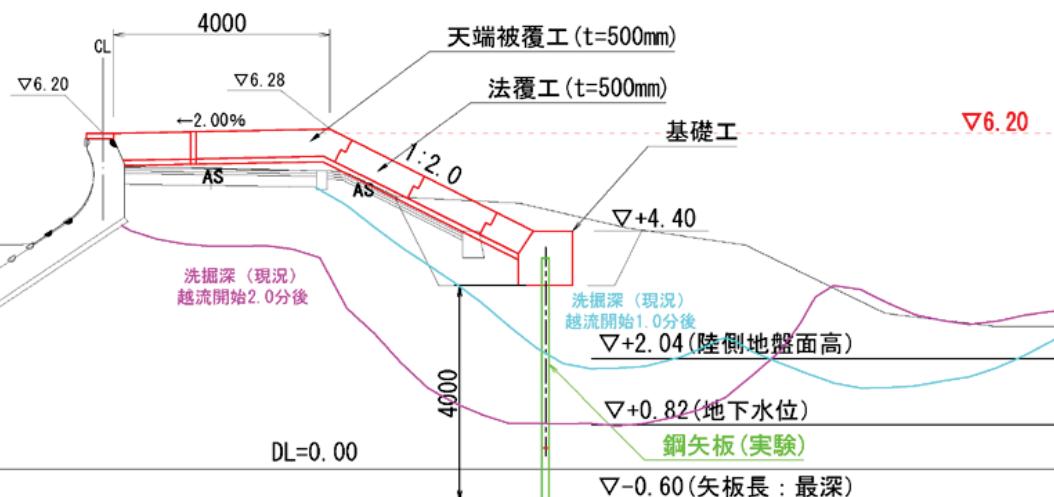
- 現況実験での最大洗掘深に対して十分に安定する矢板長とするため、宮城県のマニュアル内に記載されている最も厳しい条件である「最大洗掘深+1.0m」の1.0mに安全率1.5倍を乗じて最大洗掘深+1.5mで設定した。
- 矢板の最深部はT.P.-0.60mとなり、C-1では矢板長5.5m、C-2では矢板長4.0mとなる。

【ケースC-2（松林伐採あり）】

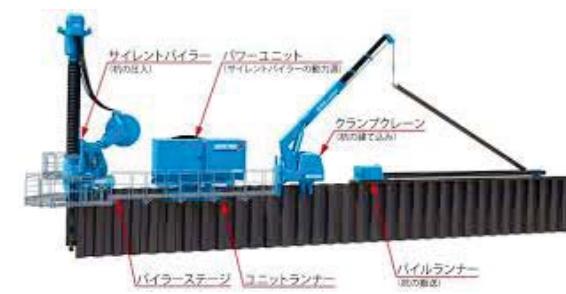
住吉工区では保安林の保全を目的に左記断面の採用を検討している。矢板の打設重機は、樹林伐採が最小となるよう、自走式の圧入機の採用が前提となる。圧入機（右図）の自重を支持する必要長が一般に3~4mと言われており、矢板長はそれを満足するよう設定している。

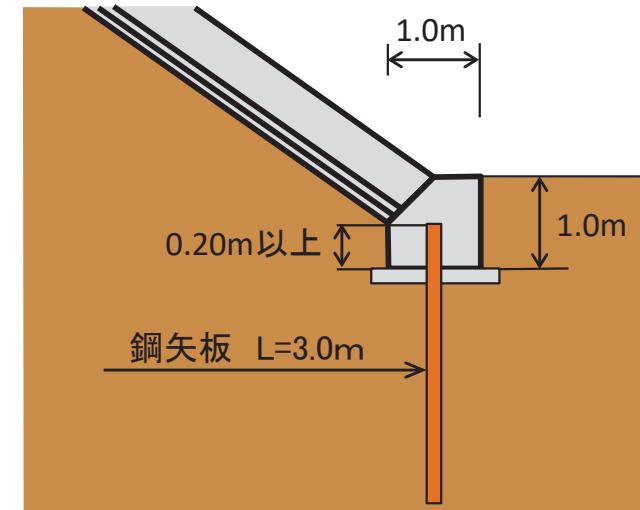
- 基礎工の形状は今次津波による落掘深や経済性を考慮して総合的に検討するものとする。矢板式とする場合は、被災状況と施工性を勘案し、**矢板の最低長を3.0m（矢板の基礎への埋込長は0.20m以上）とする**。落掘深で矢板長を決定する場合は、**落掘深+1.0mを基本とする**。なお、矢板は、原則、構造設計を行わなくて良いものとする。

宮城県の設計マニュアルのイメージ

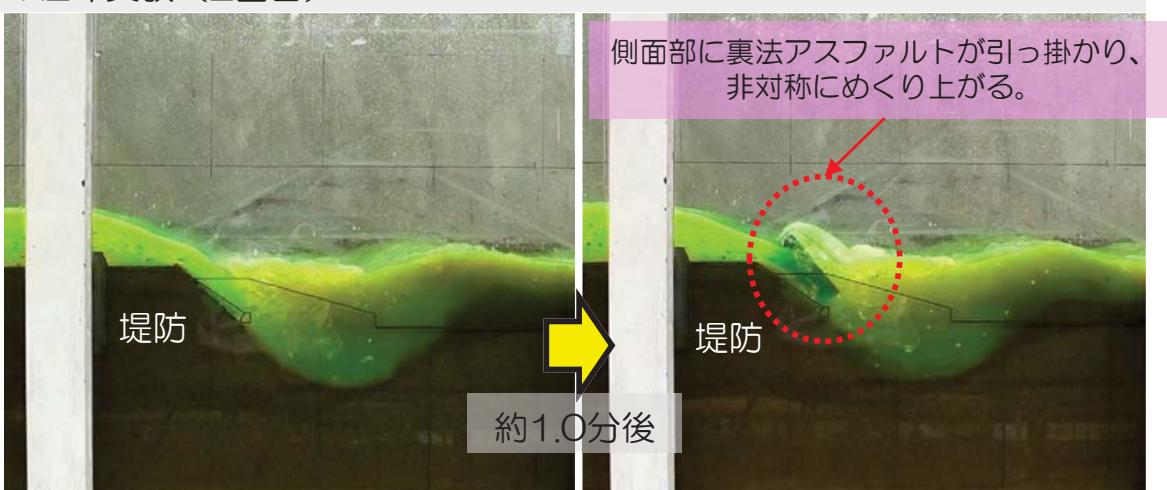
- 実験では水槽上部の給水バルブを手動で複雑に操作することにより、実験波形を再現している。そのため、僅かなバルブ開度の調整のズレにより越流水位が条件ごとに差異が生じ、被災過程が変化することが考えられる。

水路内での模型部材の挙動の事例

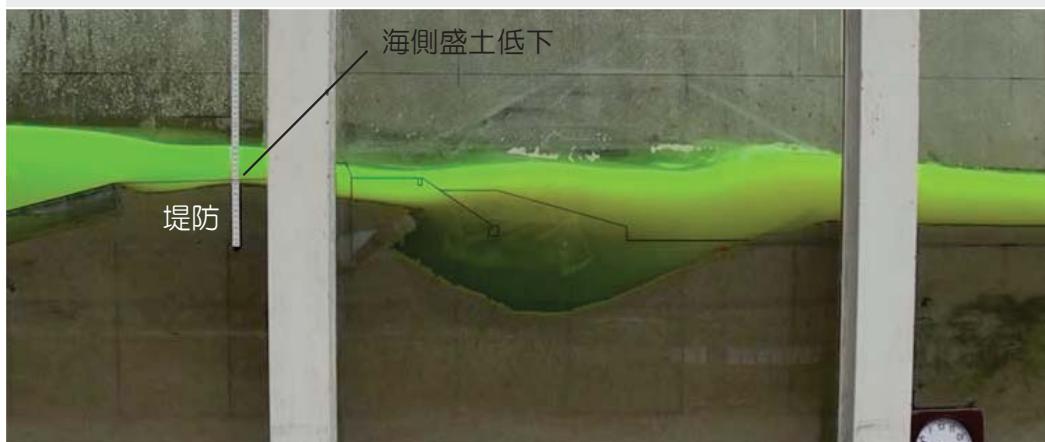
越流後の時系列変化

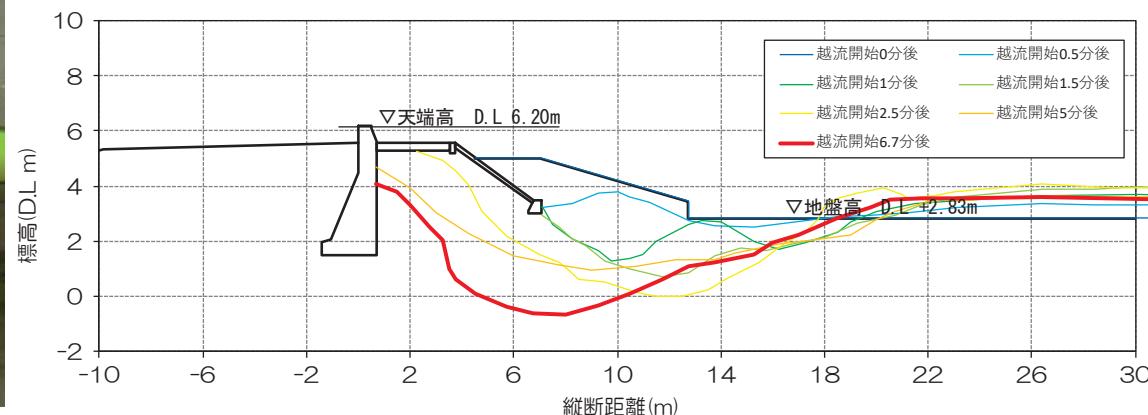
洗掘形状の経時変化（2回目）

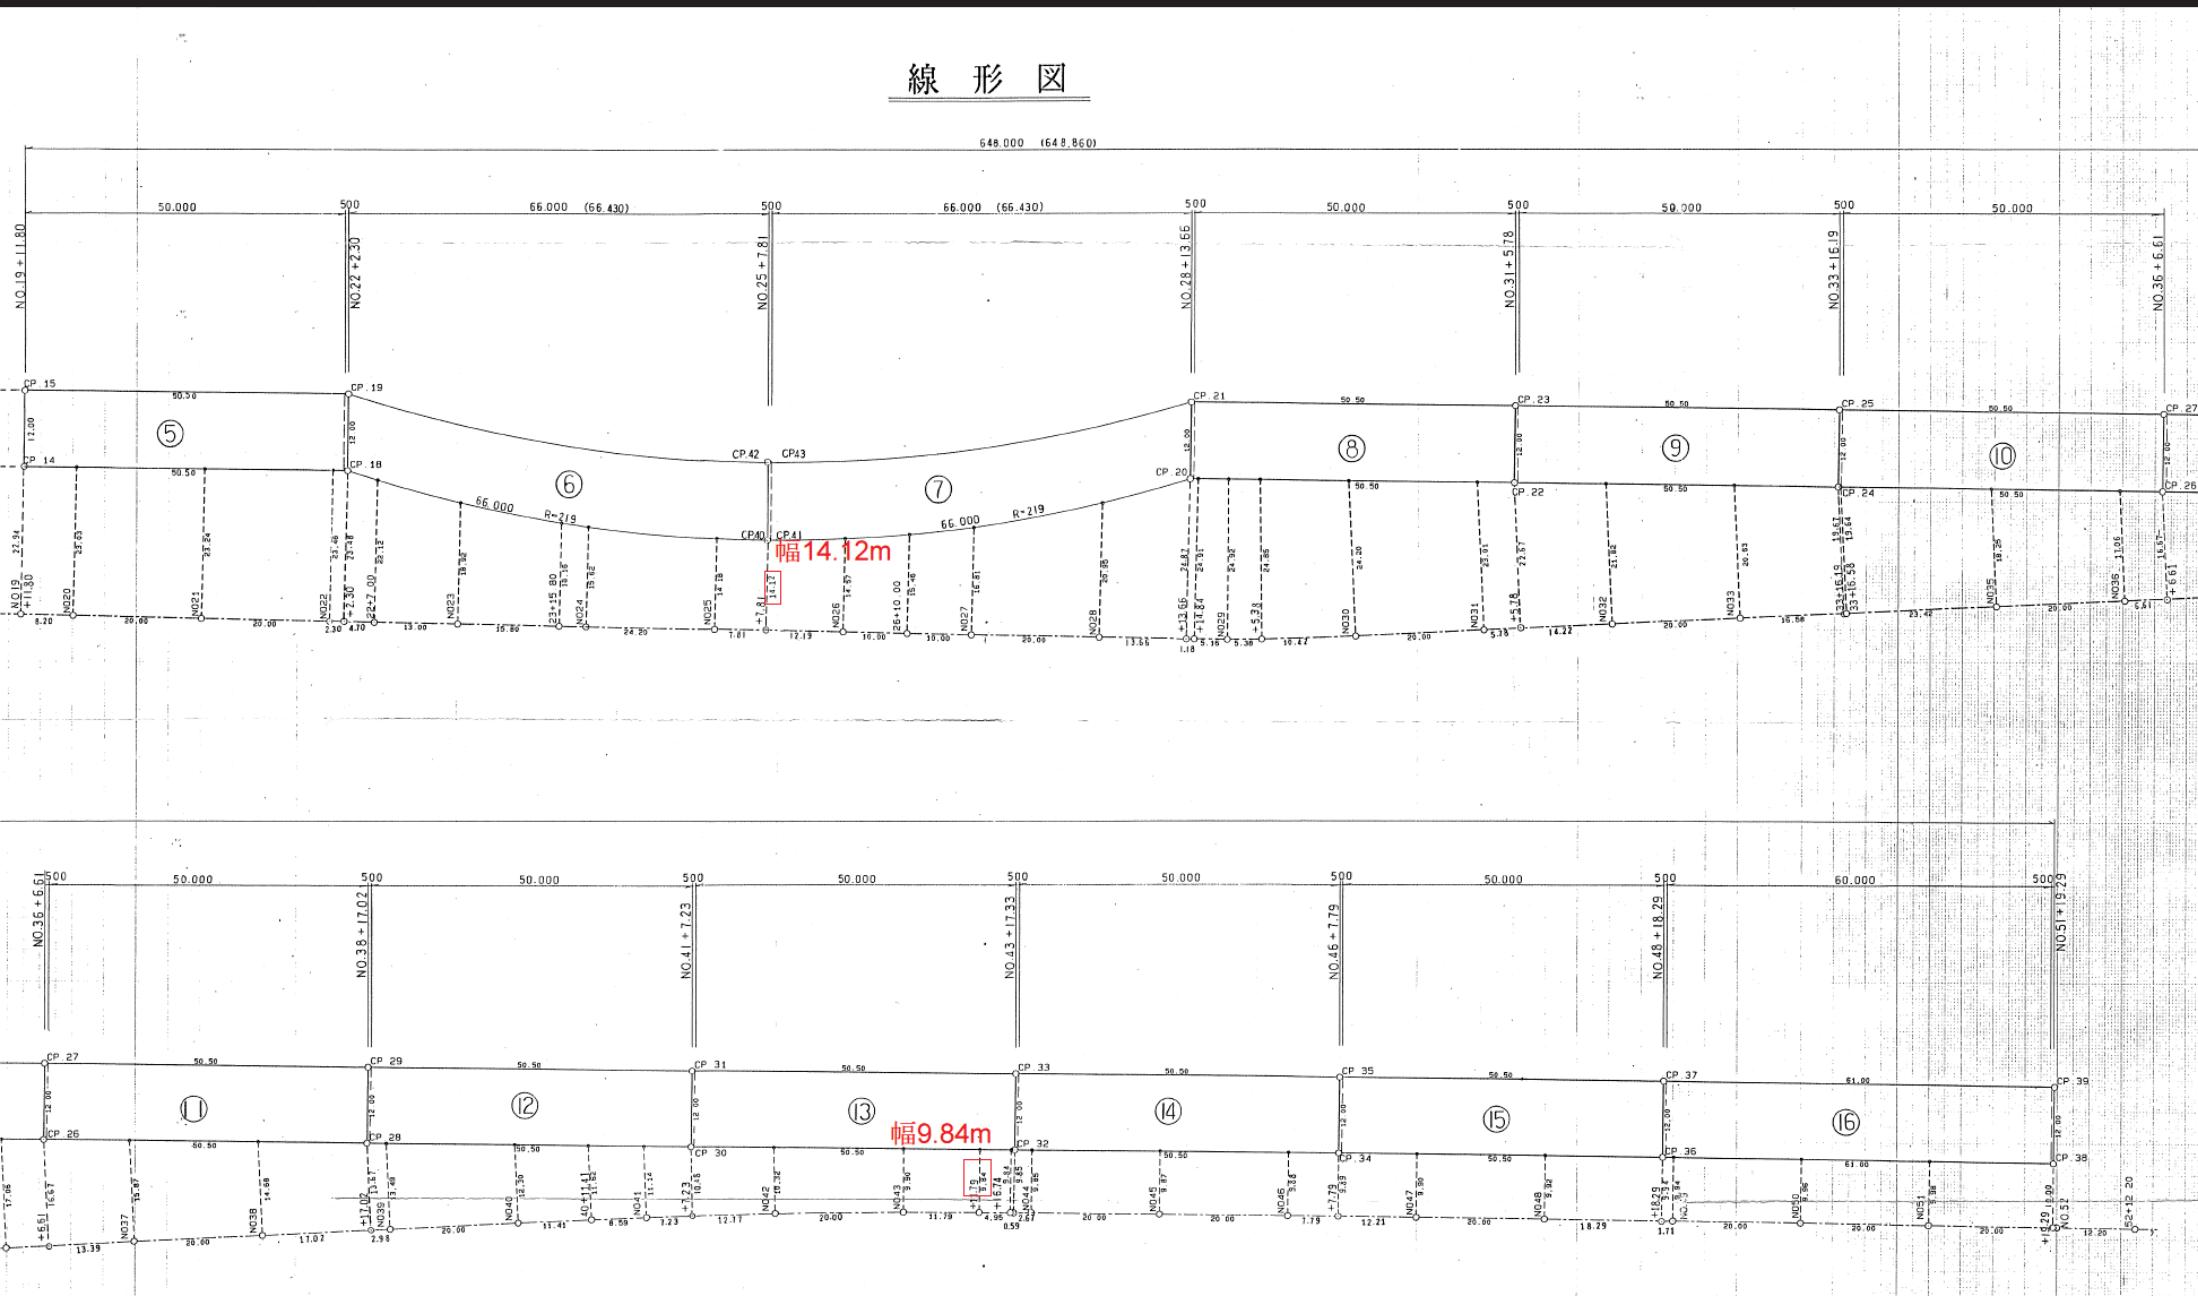
線形図

出典:平成11年度 駿河海岸住吉緩傾斜堤防工事
