第13回 駿河海岸保全検討委員会

～モニタリング計画～

令和4年3月

国土交通省中部地方整備局
静岡河川事務所

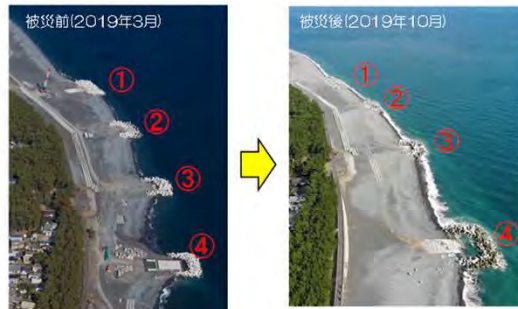
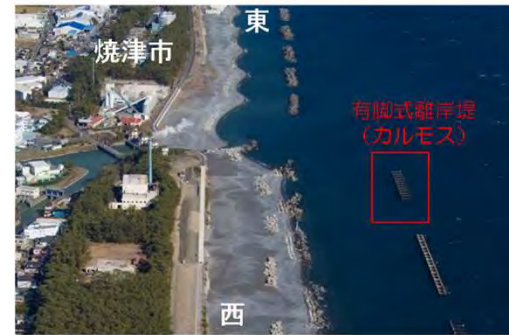
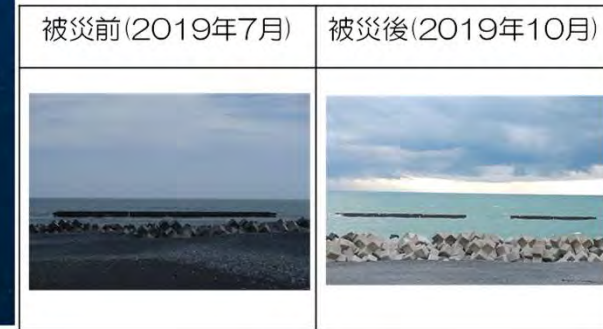
令和元年台風第19号による被災例

- 駿河海岸では、大井川からの供給土砂量の減少や港湾防波堤による沿岸漂砂の遮断等の影響により海岸侵食が進んだため、**有脚式離岸堤**や**短突堤群**の整備と**サンドバイパス・養浜等**の侵食対策を進めてきた。
- しかし、整備した有脚式離岸堤や短突堤群が平成29年台風第21号や令和元年台風第19号によって被災するとともに、越波被害も発生している。このような土砂移動の激しい施設周辺等では、台風による短期的な被害の状況やメカニズムを把握するためにも、高頻度なモニタリングが必要と考えている。
- また、侵食の要因の一つと考えられている大井川からの供給土砂量を推定するためにも、**河口テラス**や**河口砂州**といった河口部の地形変化の把握も重要と考えている。
- 上記のことから、「高頻度」で計測可能なモニタリング手法の整理を行った。

被災前(2019年3月)	被災後(2019年10月)		被災前(2019年3月)	被災後(2019年10月)
突堤①			突堤③		
突堤②			突堤④

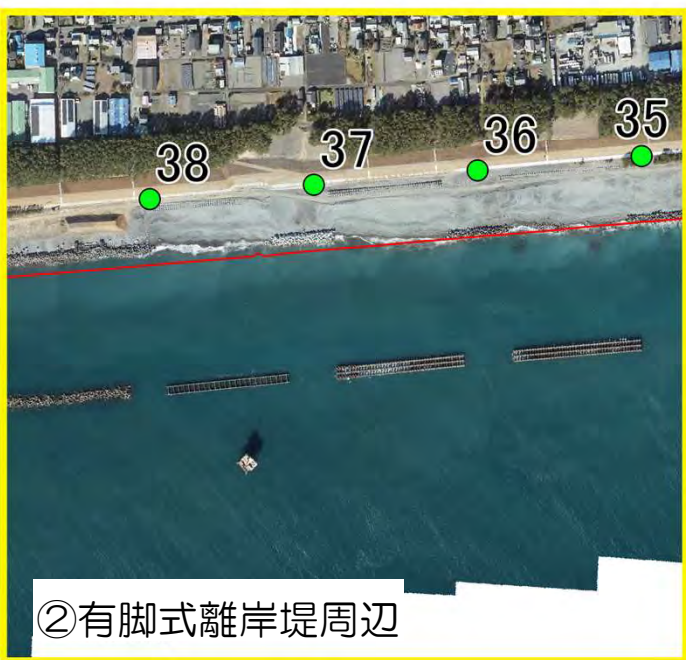
■把握したい現象：
 投入土砂の移動、施設周辺の地形変化
 ■モニタリング手法
 UAV、水面ドローン等

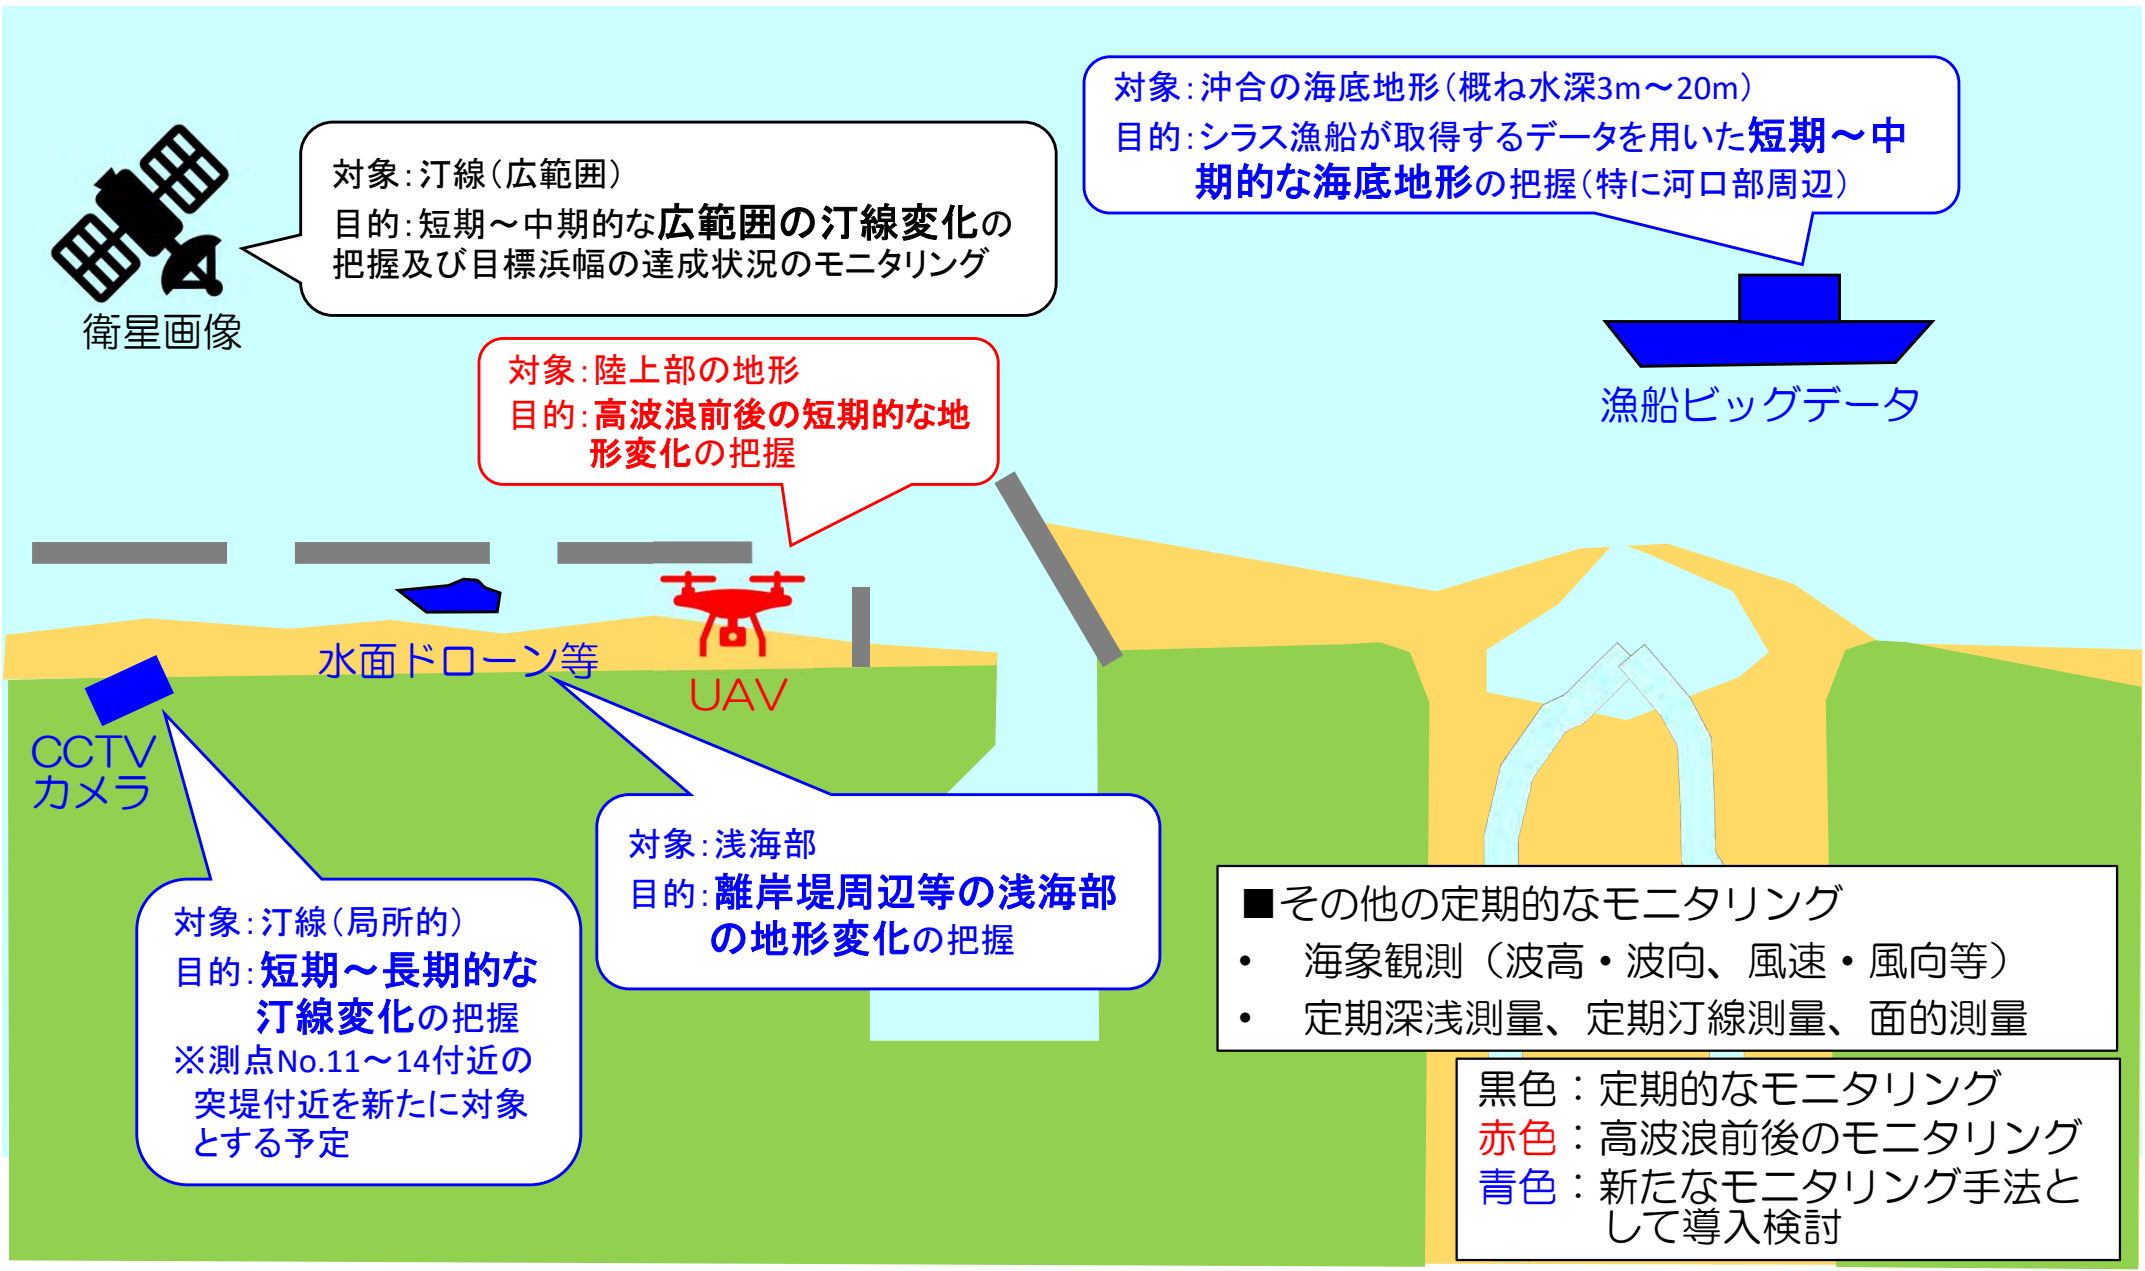
モニタリング計画のイメージ図

- モニタリングのイメージ図を以下に示す。

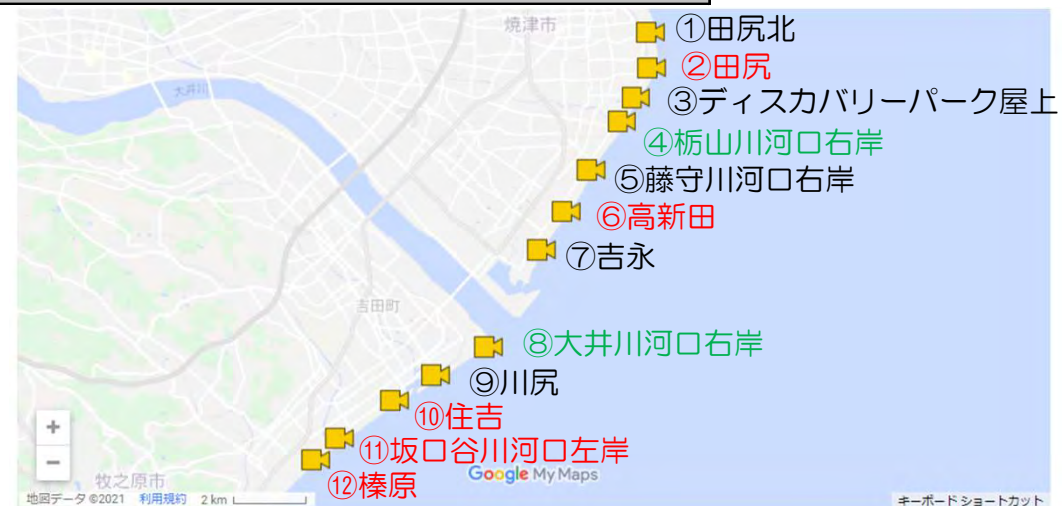
- 起動中のCCTVカメラの画角等を確認した結果、下記の通り5台のカメラで汀線位置のモニタリングが実施可能であることが分かった。

赤字: CCTVを用いた汀線位置のモニタリング手法が適用可能な地点
 緑字: 河口砂州が確認可能

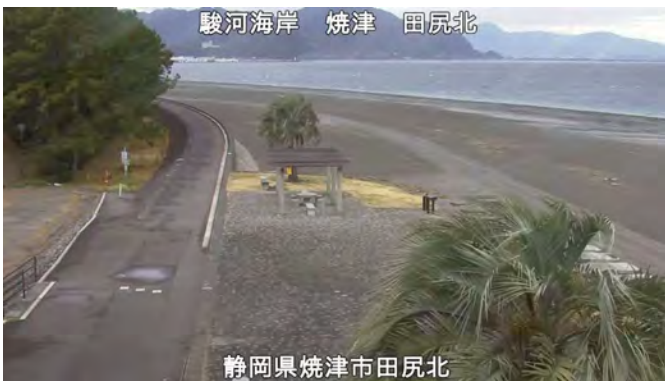
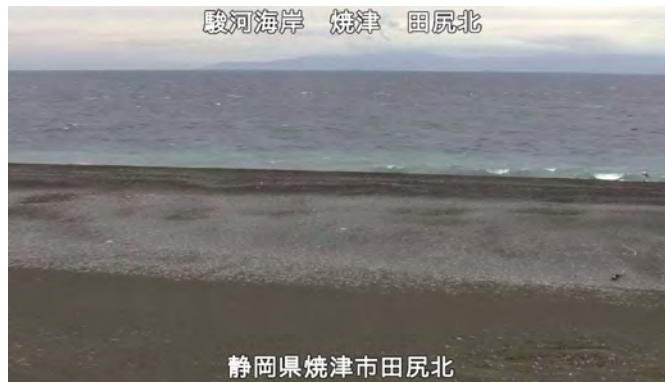
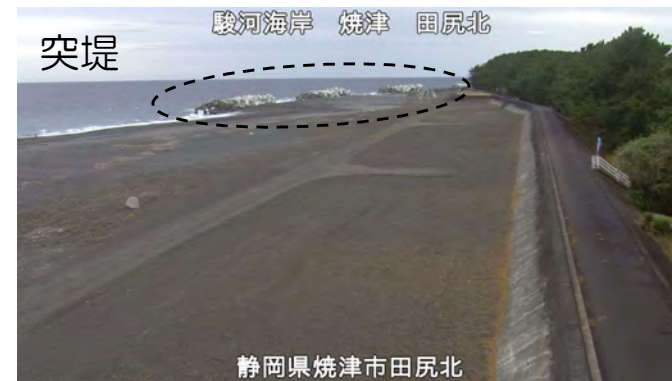
CCTVカメラの画角確認(①田尻北)

【確認結果】 汀線付近に消波堤等の構造物はないが、前浜勾配が急であるため、汀線位置が確認できない。

【適用性: ×】 汀線位置のモニタリング手法の適用は難しい。

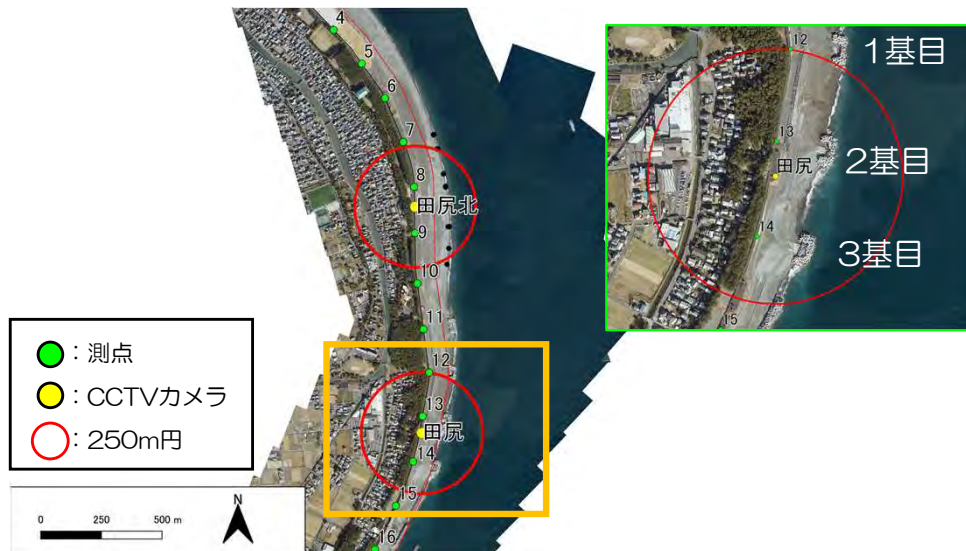
※構造物により見える範囲が確認できたため、現地計測なし

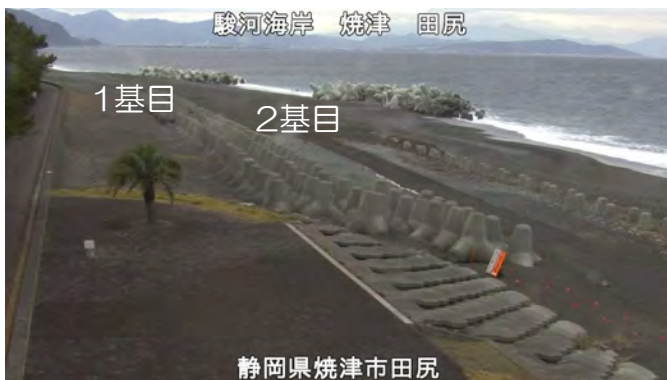
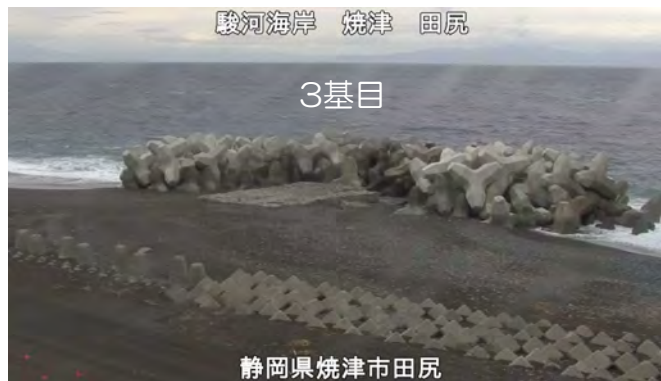
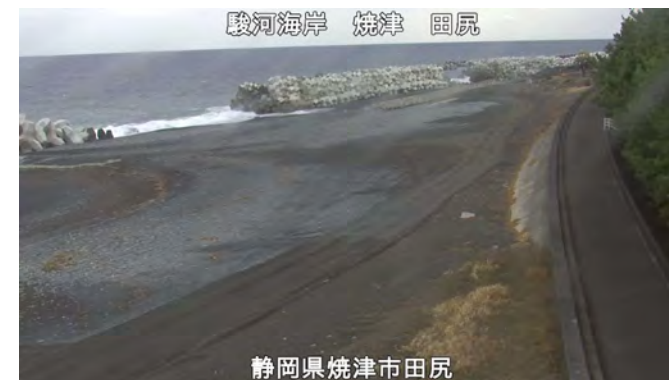
CCTVカメラの画角確認(②田尻)

【確認結果】 突堤と突堤の間の汀線位置が確認できる。

【適用性:○】 汀線位置のモニタリング手法が適用可能である。

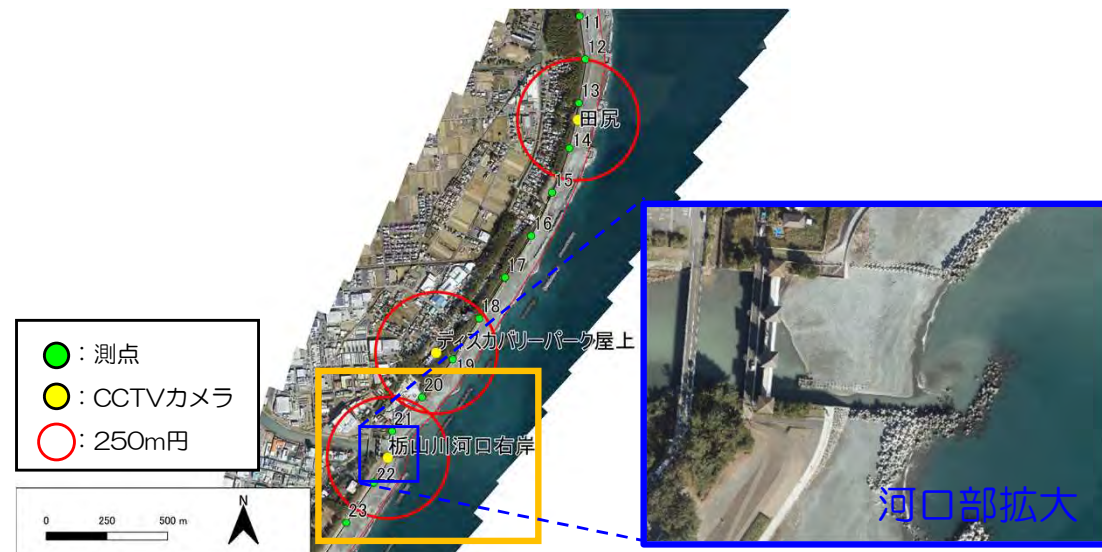
※構造物により見える範囲が確認できたため、現地計測なし

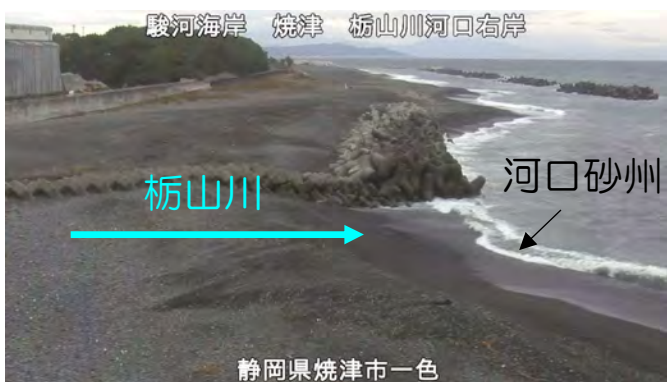
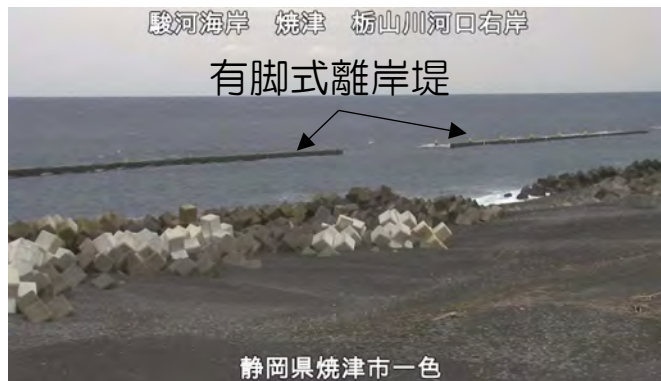
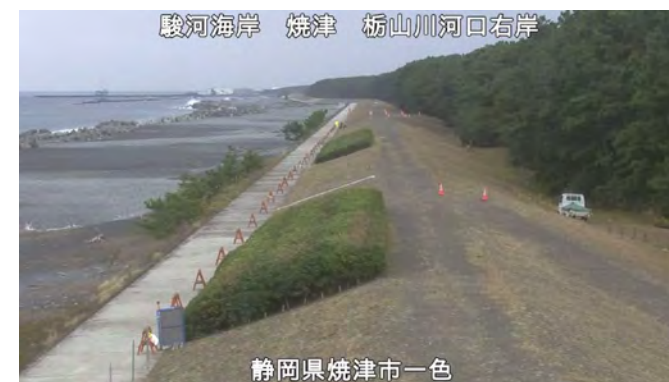
CCTVカメラの画角確認(④栃山川河口右岸)

【確認結果】 消波堤があるため、汀線位置が確認できない。河口砂州は確認できる。

【適用性:△】 汀線位置のモニタリング手法が適用可能である。ただし、短期的に砂州の形状や位置が変化するため、抽出した汀線位置をオルソ化するためには、砂州が変化する度に現地での座標計測が必要である。

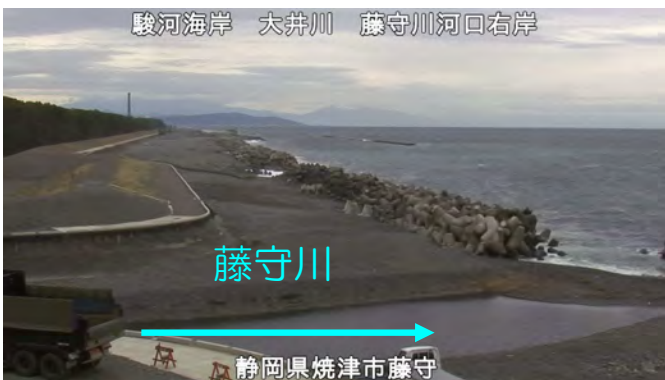
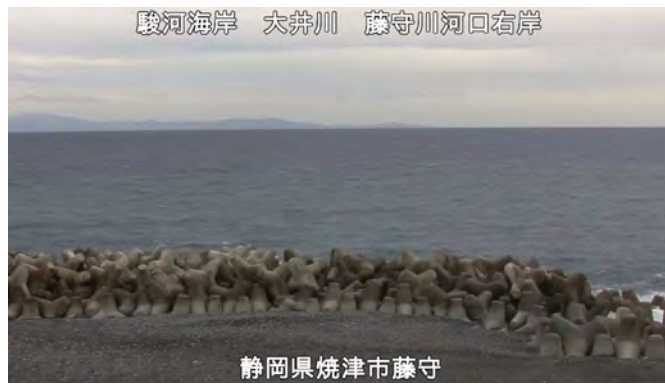
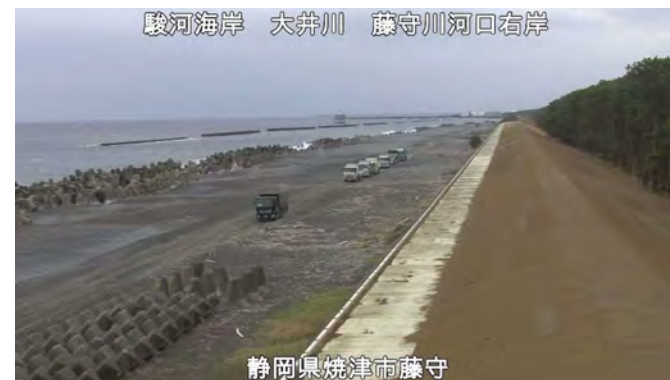
CCTVカメラの画角確認(⑤藤守川河口右岸)

【確認結果】 消波堤があるため、汀線位置が確認できない。
 【適用性: ×】 汀線位置のモニタリング手法の適用は難しい。

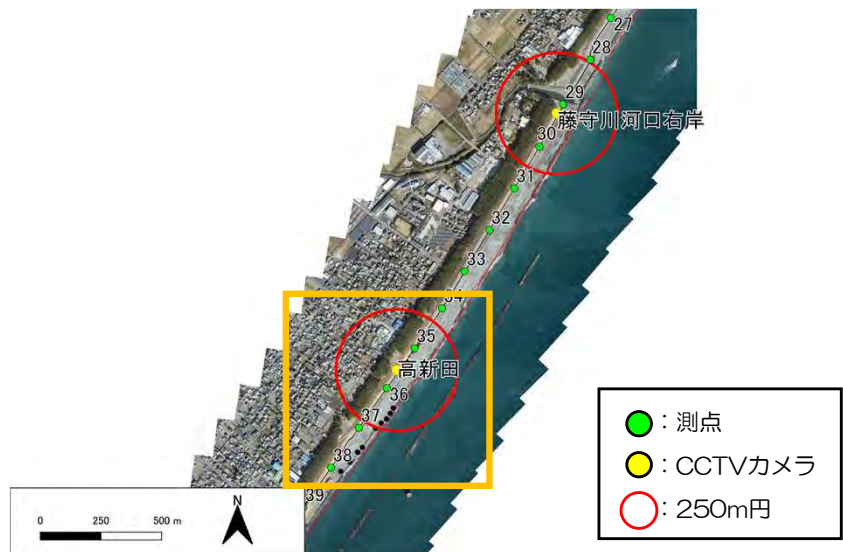
※図中の●はCCTVカメラで確認可能な位置

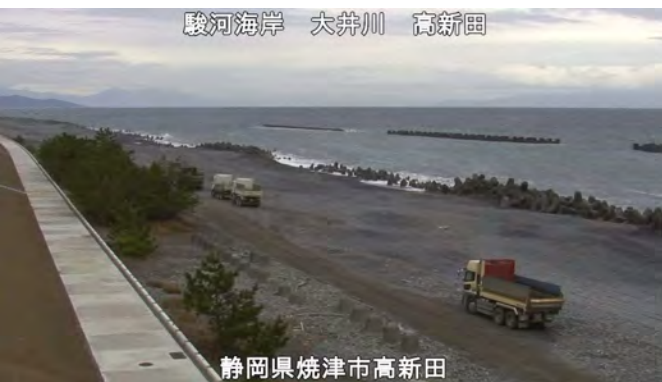
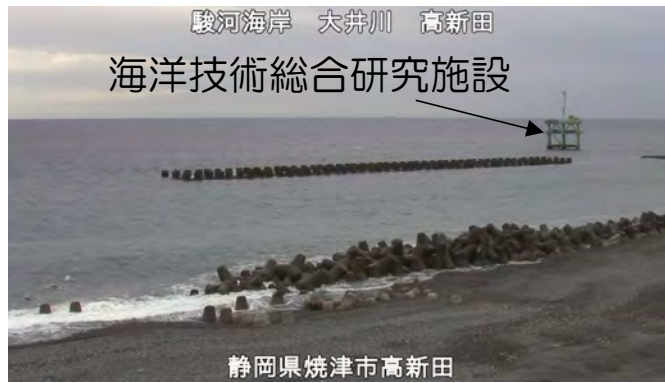
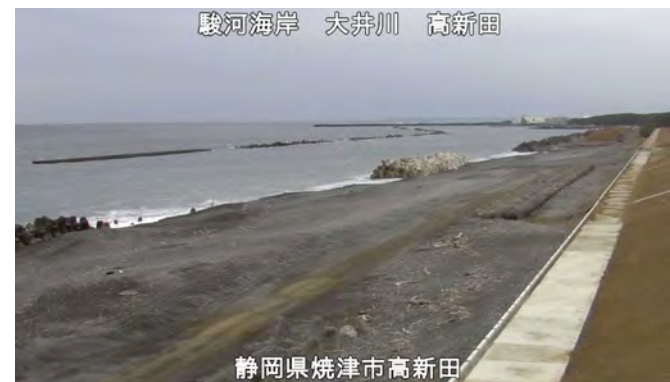
北向き

中央

南向き

【確認結果】 消波堤の開口部の汀線位置が確認できる。
【適用性:○】 汀線位置のモニタリング手法が適用可能である。

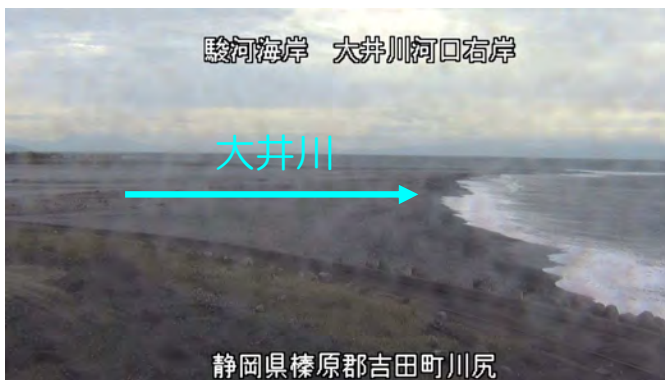
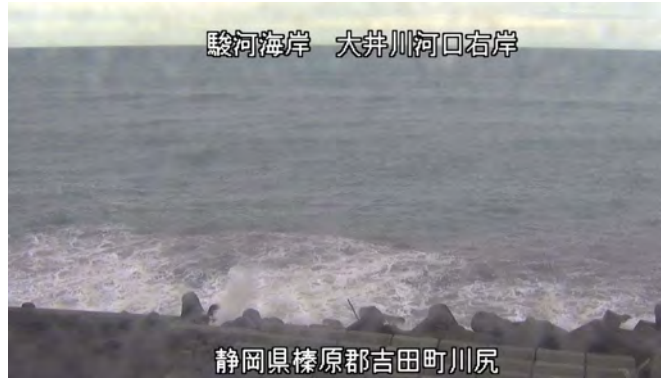
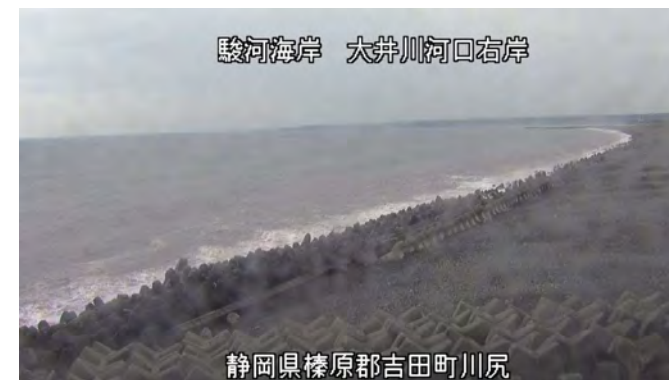
CCTVカメラの画角確認(⑨川尻)

北向き

中央

南向き

【確認結果】 河口砂州は確認可能である。

【適用性: △】 汀線位置のモニタリング手法が適用可能である。ただし、短期的に砂州の形状や位置が変化するため、抽出した汀線位置をオルソ化するためには、砂州が変化する度に現地での座標計測が必要である。

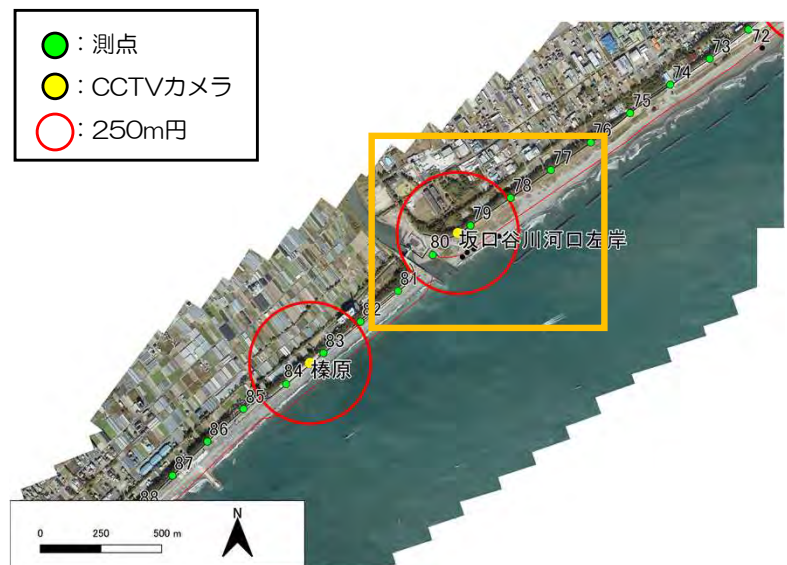
※図中の●はCCTVカメラで確認可能な位置

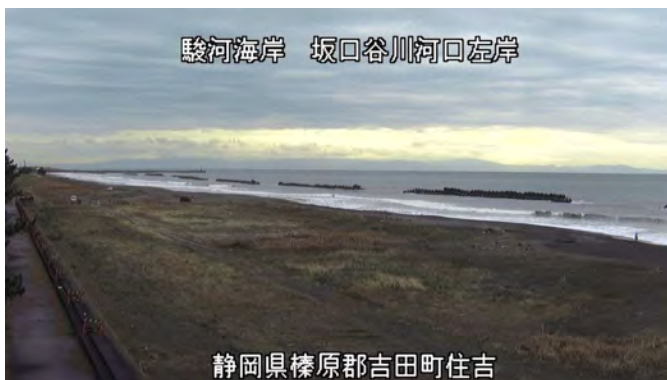
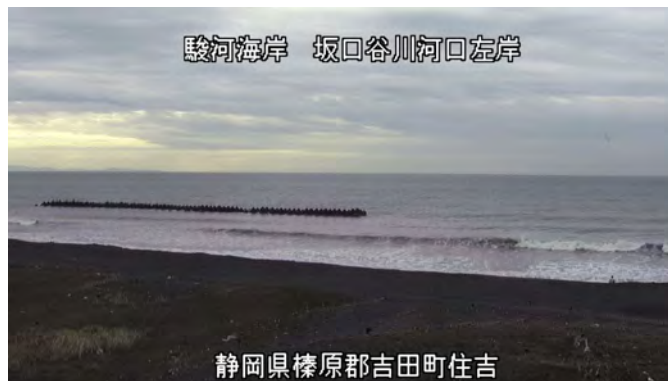
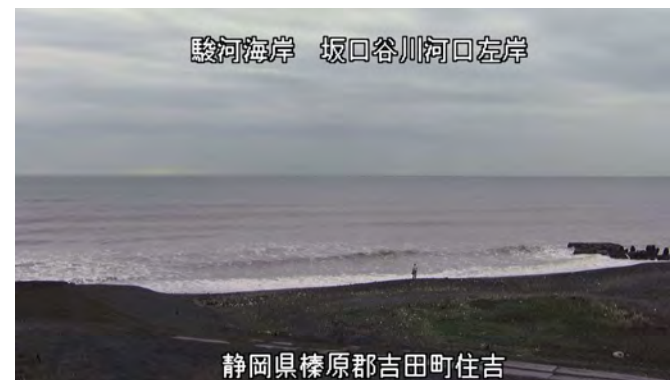
北向き

中央

南向き

【確認結果】 一部陸上が高い箇所があるが、概ね汀線位置が確認できる。
