第15回 駿河海岸保全検討委員会

～モニタリングの実施状況～

国土交通省中部地方整備局
静岡河川事務所

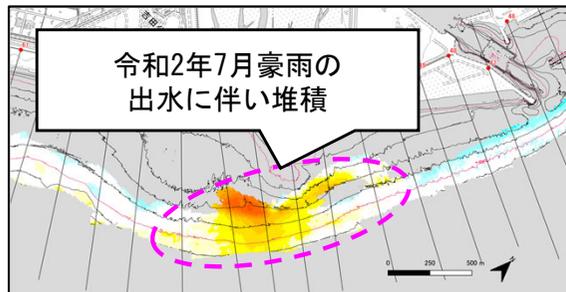
令和元年12月NMB測量成果と
令和2年7月～9月漁船取得データの差分

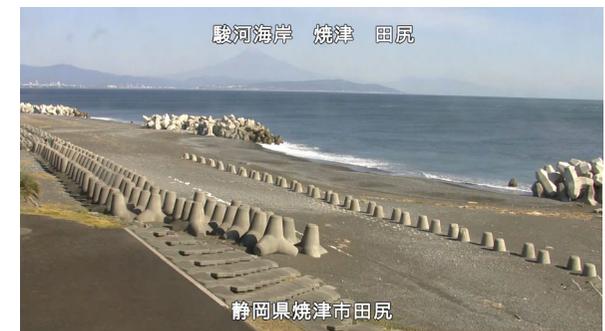
CCTV画像サンプル

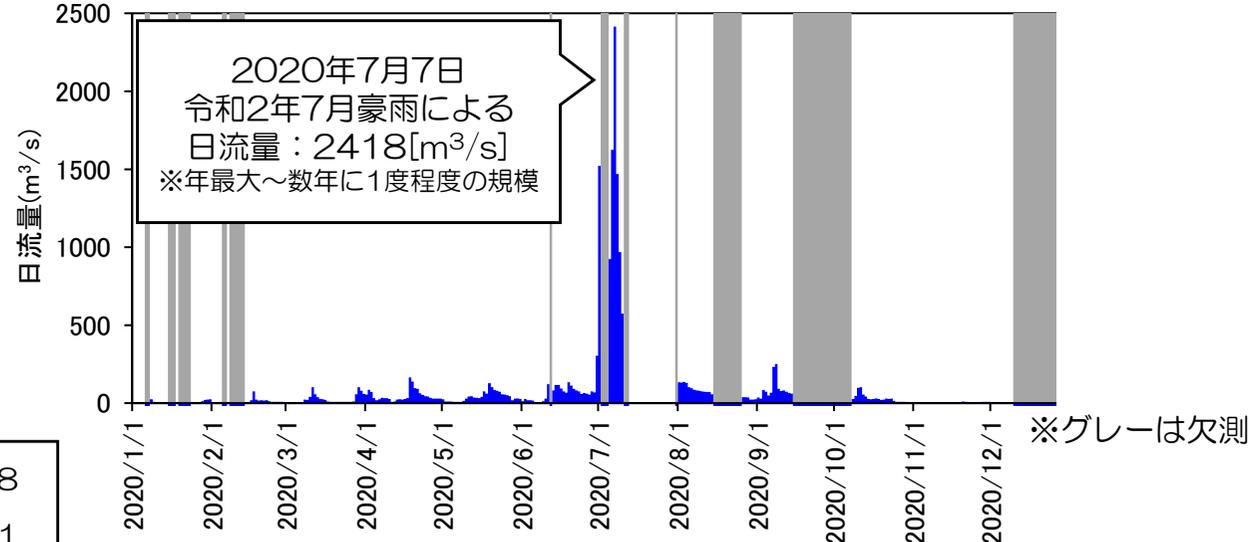
図 2020年の日流量（観測所：神座）

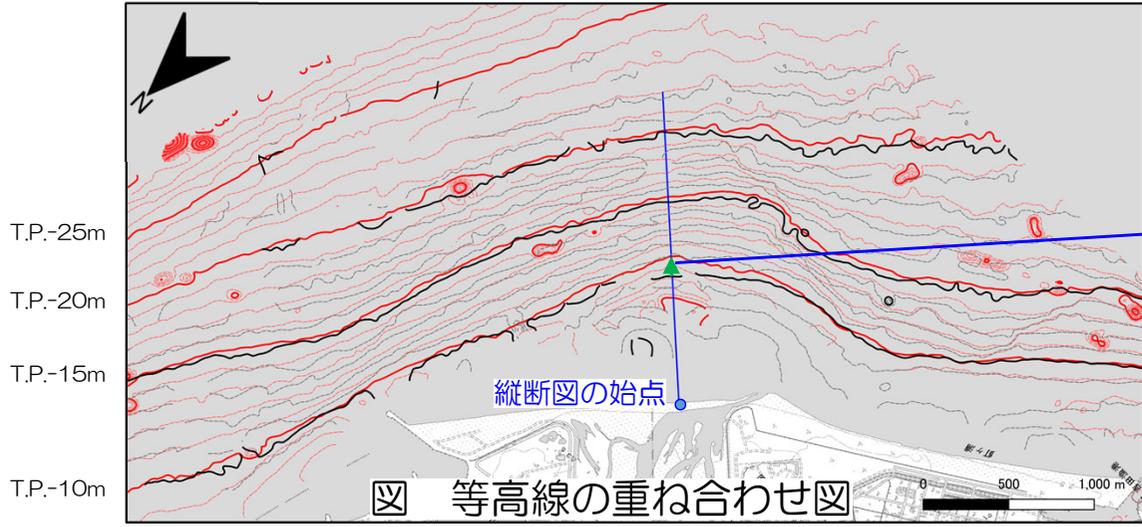
——— : 2019/10/13~2019/11/28
 - - - - : 2020/07/13~2020/09/01
 ※破線：1m間隔、実線：5m間隔

図 等高線の重ね合わせ図

- 漁船ビッグデータを用いて、令和2年7月豪雨の出水前後の大井川河口部地形を確認し、出水による影響で河口テラスが沖に出ている状況を確認した。
⇒漁船ビッグデータにより、定期測量では把握できていない範囲・頻度の地形変化を把握することが可能である。
- 地形データの取得範囲を増やすことを目的に、現状の南駿河漁協（吉田漁港）の漁船のみでなく、大井川港漁協の漁船にも協力を依頼する方針を示した。

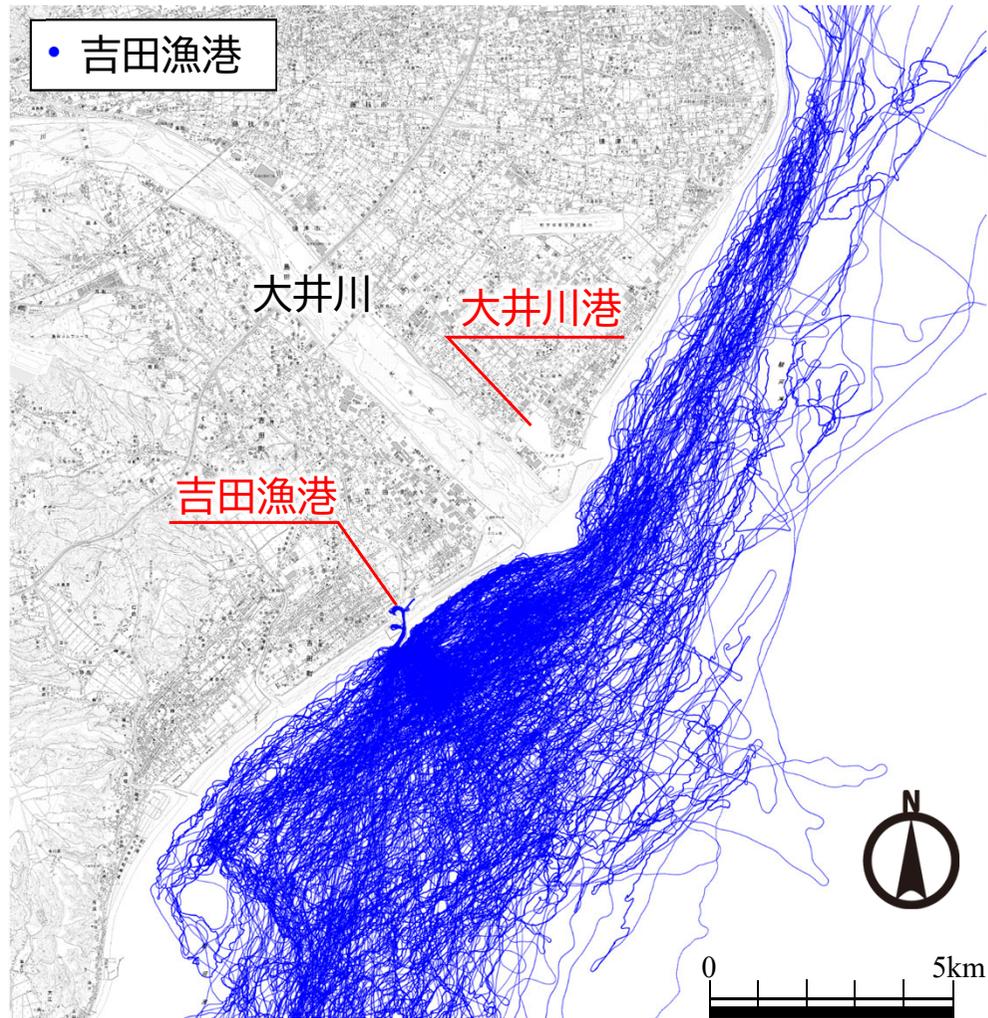
航跡図（南駿河湾漁協（吉田漁港）漁船）

- 令和5年3月から、南駿河湾漁協（吉田漁港）の漁船7隻に加え、大井川港漁協の協力を得て、新たに7隻にロガーを設置し、データを収集している。
- 令和5年9月に、吉田漁港および大井川港のデータを回収した。取得データから作成した航跡図を確認すると、大井川港のデータを追加したことにより、大井川左岸のデータ密度が高くなる。
- 今後継続して吉田漁港・大井川港のデータを取得する。第16回委員会では令和5年度の地形変化を示す。

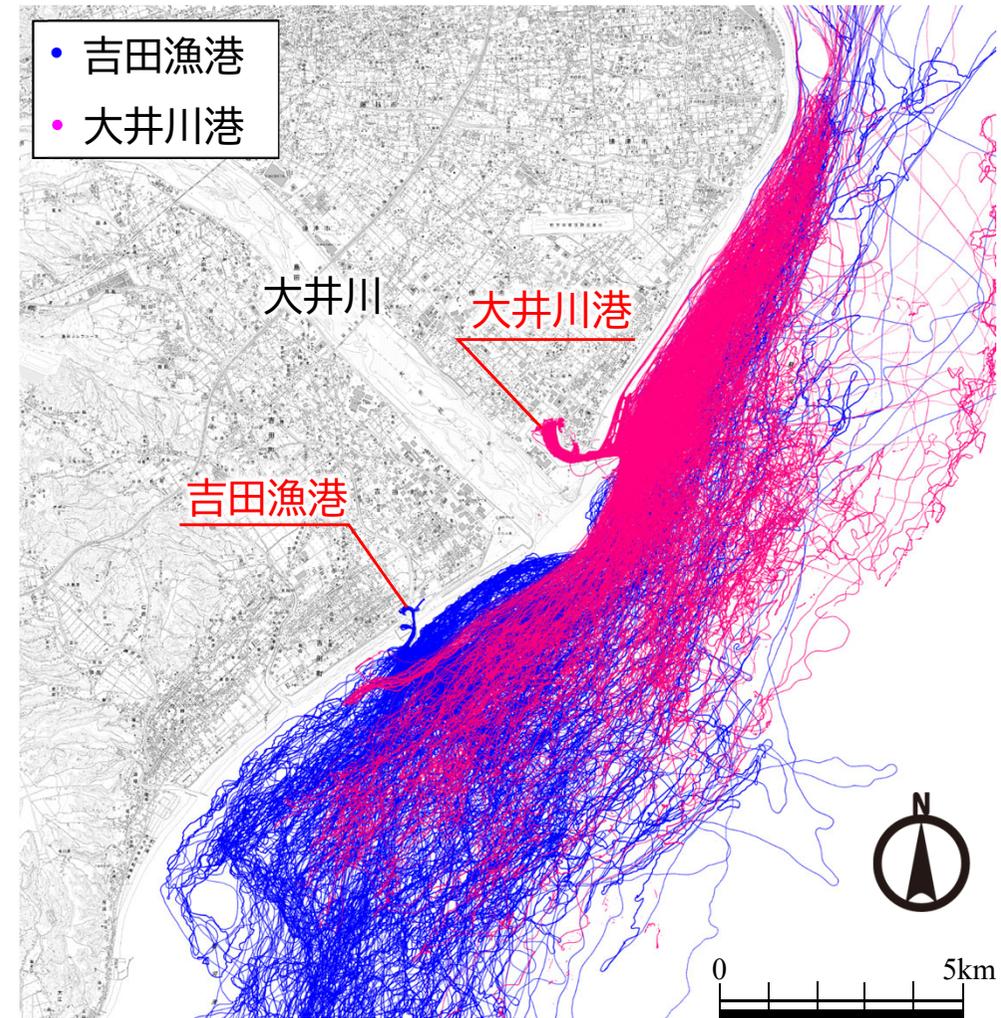
航跡図（南駿河湾漁協（吉田漁港）、大井川港漁協漁船）

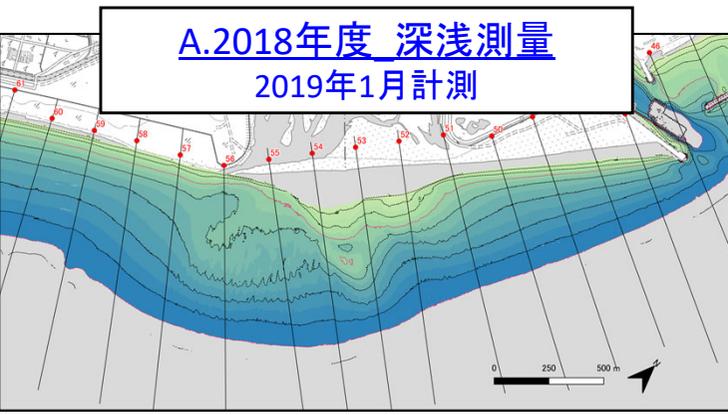
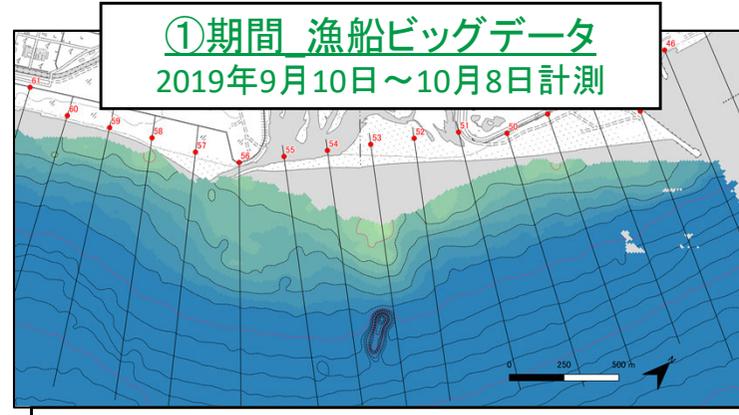
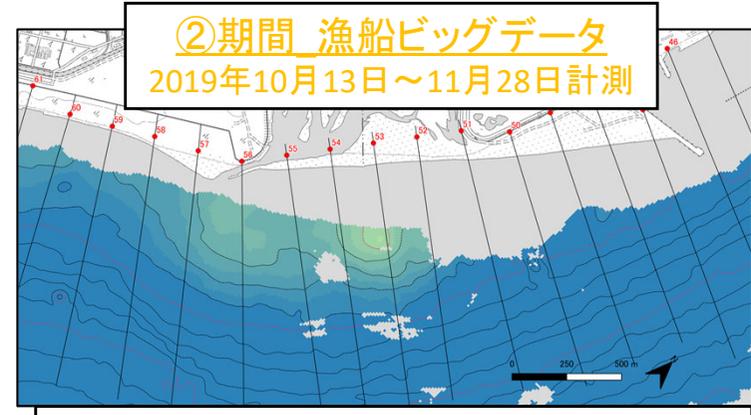
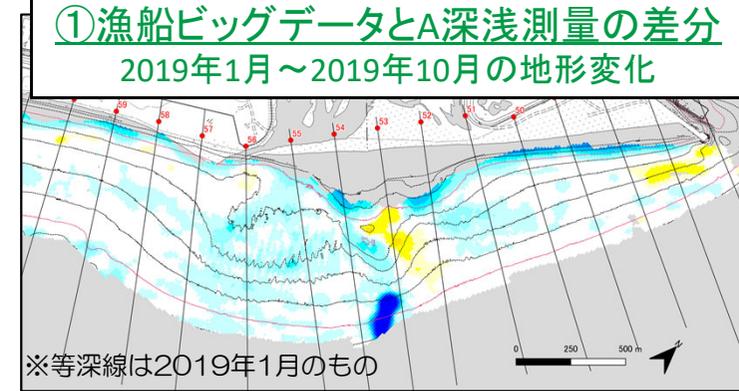
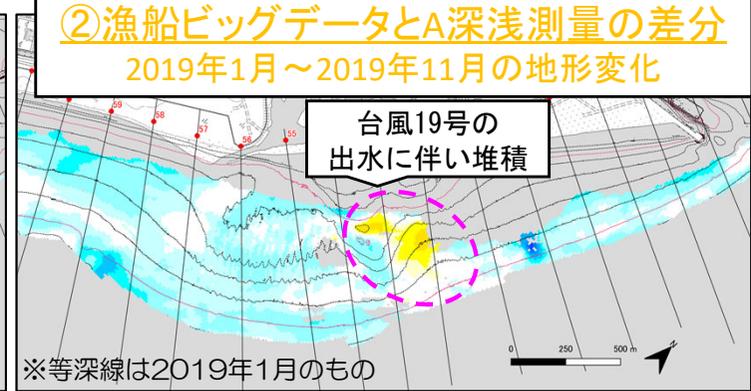
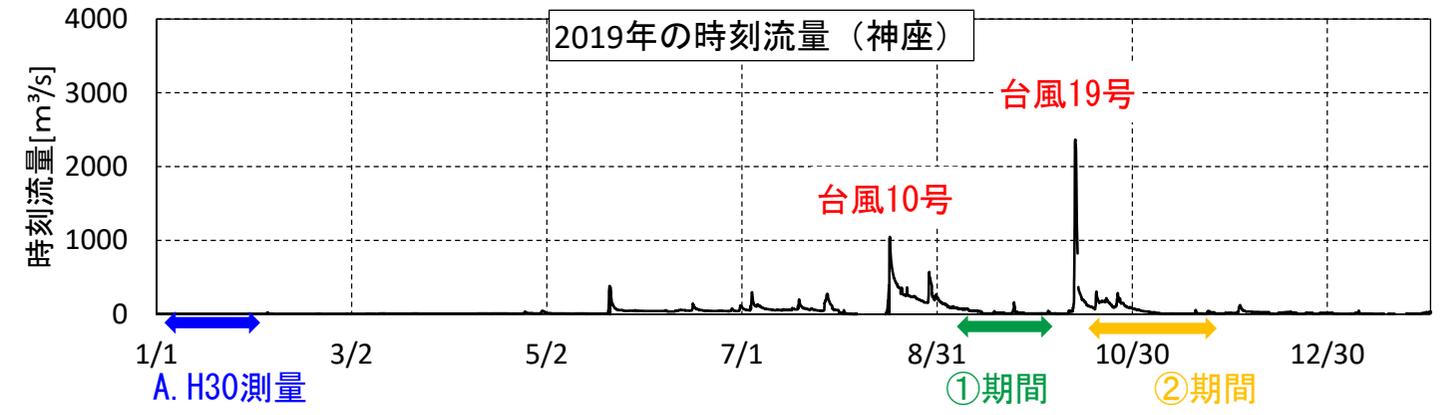
- 深浅測量と令和元年度に取得された漁船ビッグデータから出水前後の大井川河口部の地形変化を整理した。
 - 台風19号襲来前の①期間の差分図を見ると、1,000m³出水では1m以上の堆積はほとんど見られない。
 - 台風19号襲来後の②期間の差分図を見ると、2,000m³規模の出水で、大井川河口部で1m以上の堆積が見られる。
- 出水規模による河口部地形変化の差が確認できた。

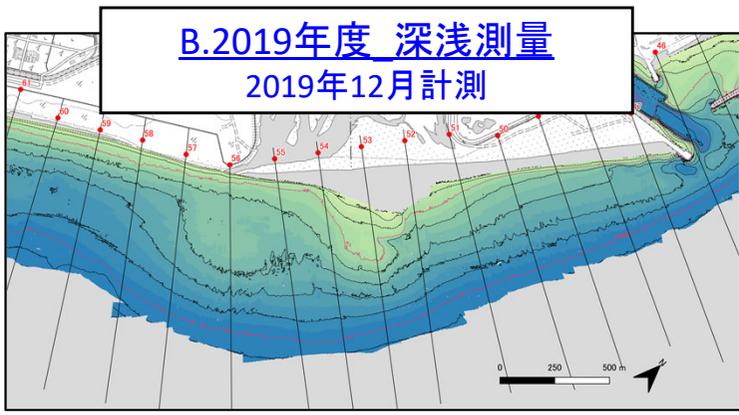
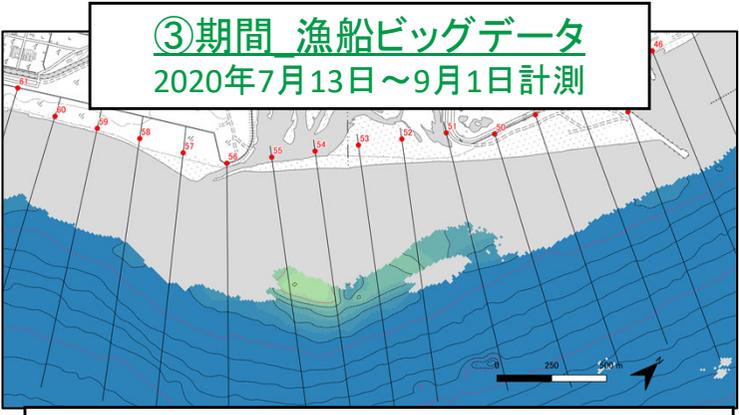
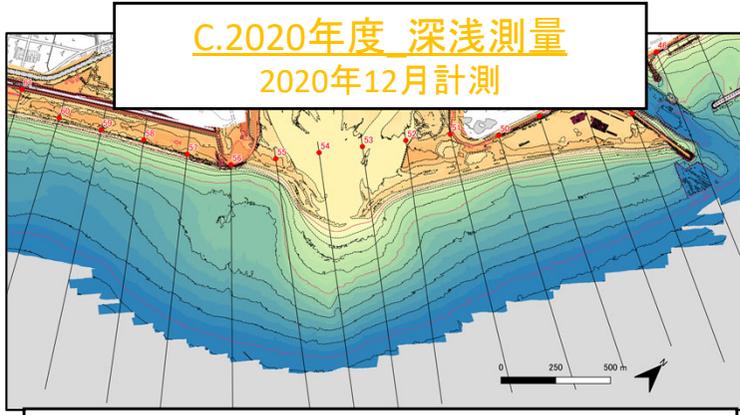
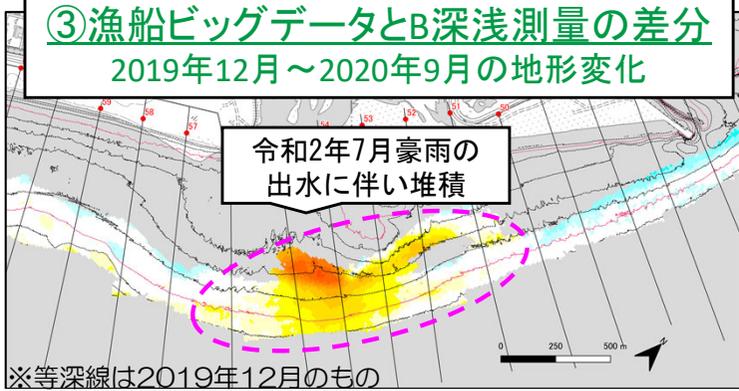
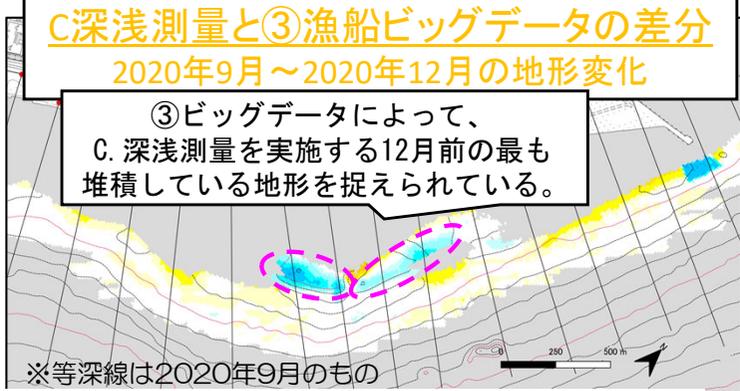
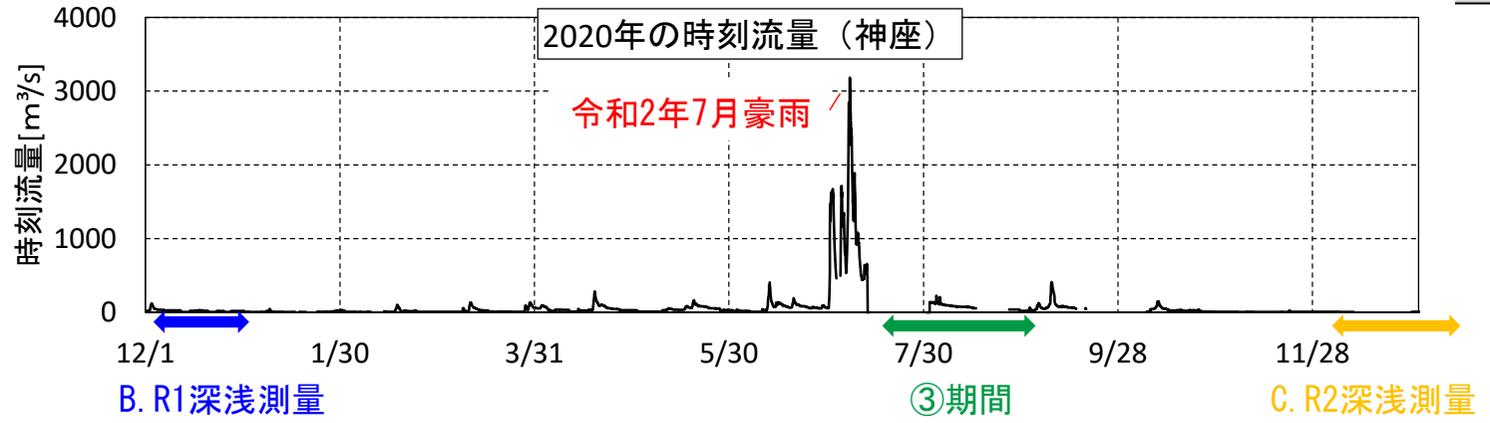
- 深淺測量と令和2年度に取得された漁船ビッグデータから出水前後の大井川河口部の地形変化を整理した。
 - 令和2年7月豪雨後の③期間の差分図を見ると、大井川河口部が堆積していることが分かる。
 - 令和2年7月豪雨後の③漁船ビッグデータの地形は、C深淺測量時よりも堆積している地形が捉えられている。
- 出水後の堆積と、その後の波浪による土砂移動に起因すると思われる地形変化が確認できた。

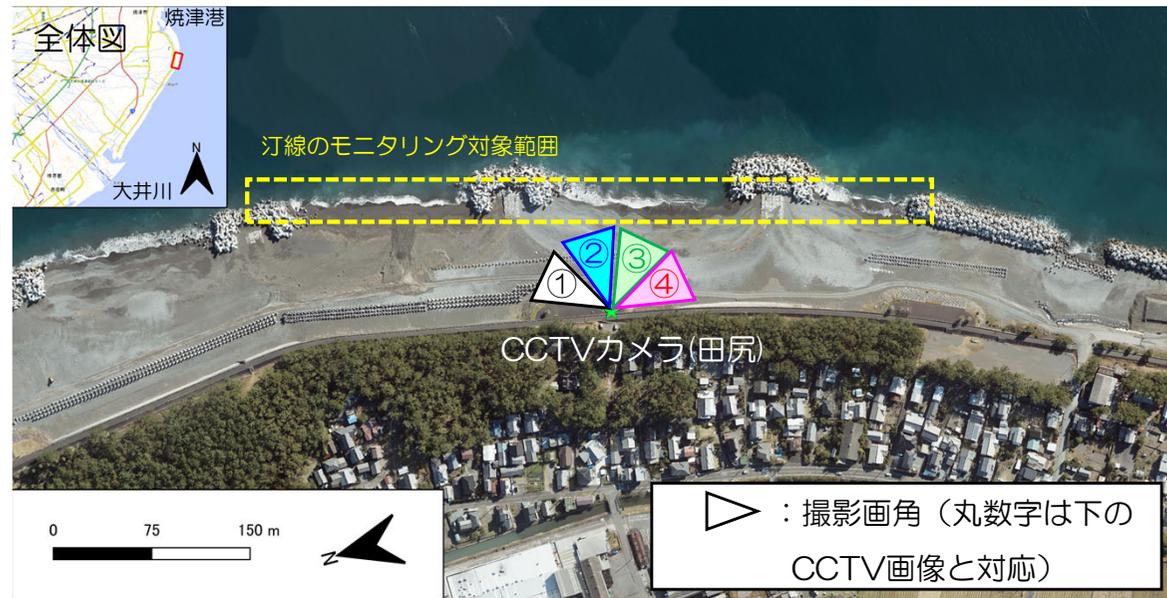
- 高波浪前後の地形変化実態を把握することを目的に、「田尻」のCCTVカメラを用いて汀線モニタリングを実施する計画を示した。
- 複数アングルの画像から一連区間の汀線変化をモニタリングするため、4画角の動画を撮影する。
→2022年6月9日～2022年11月4日に、1回/週程度の頻度で実施した
- CCTVカメラ画像(動画)から移動平均画像を作成し、汀線を抽出した後にオルソ化し、汀線のモニタリング対象範囲の汀線変化状況をモニタリングする

図 撮影の概要

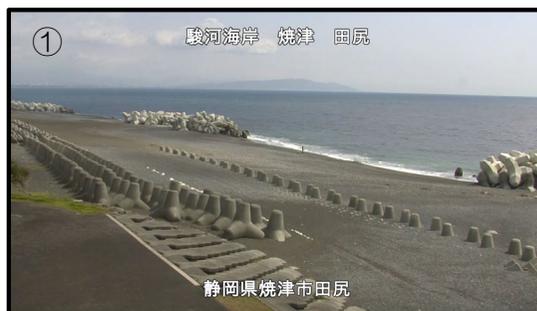
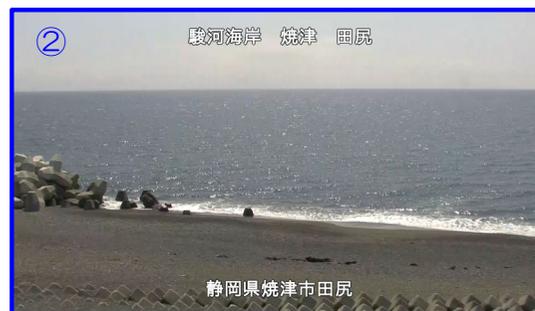
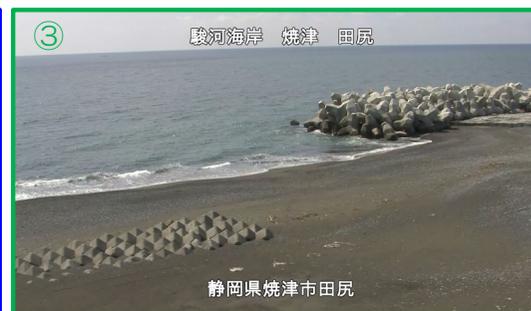
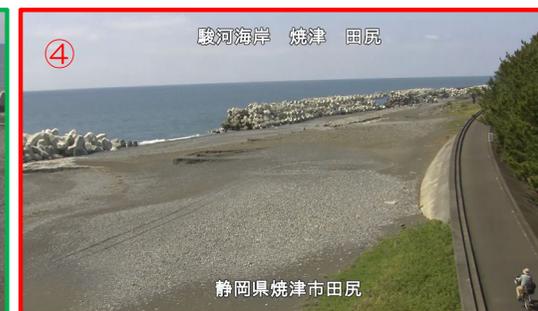
図 各画角のCCTV画像

※プリセットで設定しており、決まった画角で撮影が可能
※1週間に1回撮影を継続中(1画角の撮影時間は5分間)

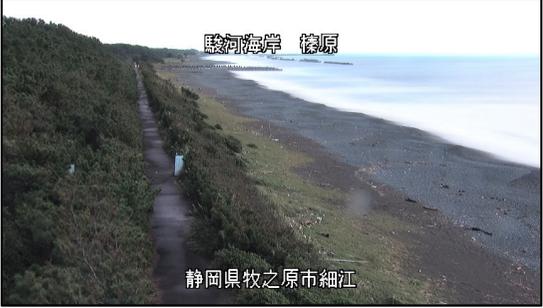
手順	イメージ図	目的	備考
① CCTVカメラ画像（動画）から、移動平均画像を作成

<ul style="list-style-type: none"> • 動画を移動平均することで、その時間内の汀線の平均的な位置を把握 	
② 平均画像をグレースケール化

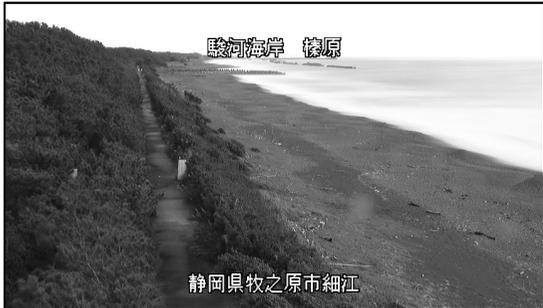
<ul style="list-style-type: none"> • グレースケール化することで、0～255で表す輝度のデータに変化が可能である。 • 通常のカラ写真よりもデータ量が少なくなり、以降の処理が容易になる。 	
③ グレースケール化した画像に閾値を設定して2値化

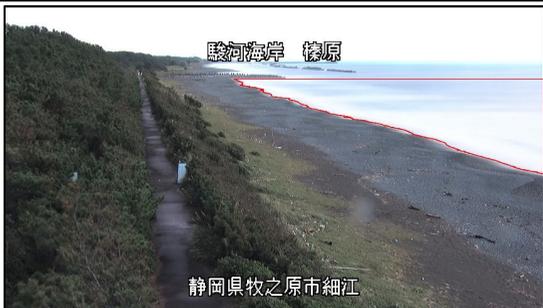
<ul style="list-style-type: none"> • 汀線ラインを抽出するため、2値（0、1）の境界ラインを引く。

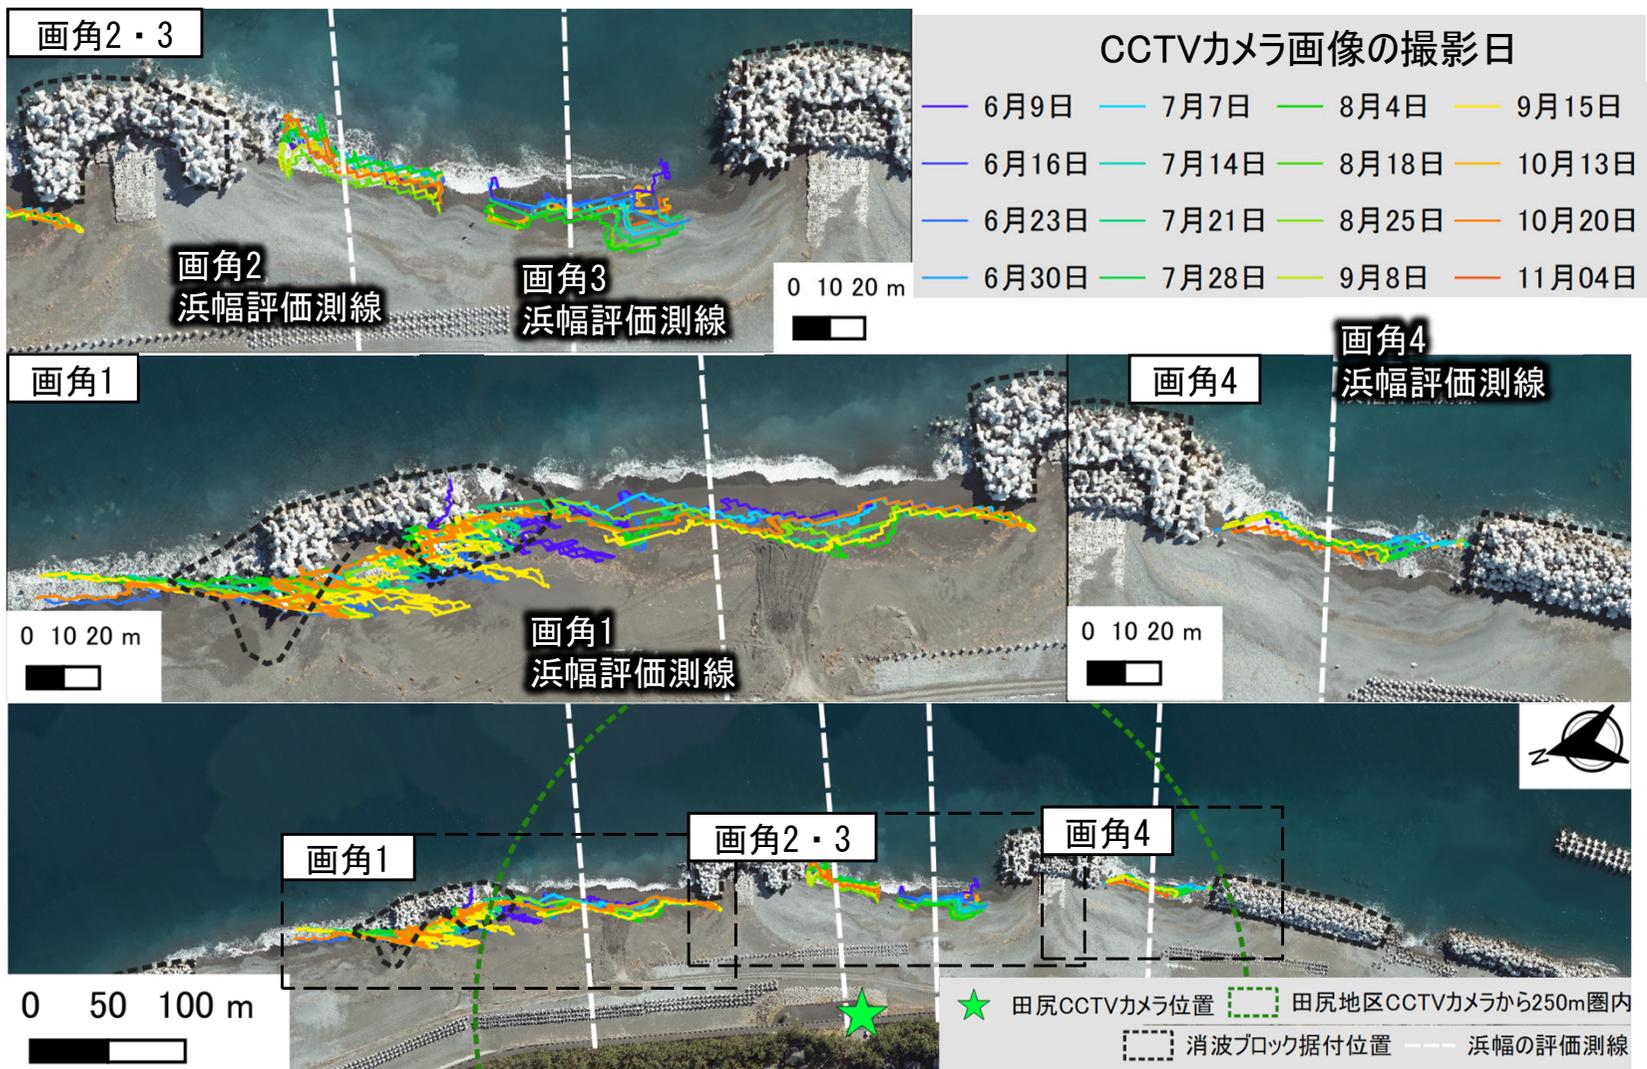
- 手順に従って抽出した汀線位置を座標変換した。
- 抽出したいずれの汀線も、波の遡上範囲（砂浜の色が波の遡上により水に濡れた色に変化している範囲）に収まっており、概ね汀線位置を捉えられていることが確認できる。
- 判読手法の特性上、T.P.±0m位置ではなく、波の遡上端付近を汀線として評価している。

※過年度検討で、CCTVカメラから250m範囲外は精度が低くなることが指摘されている。

☒ CCTVカメラ画像から抽出した汀線

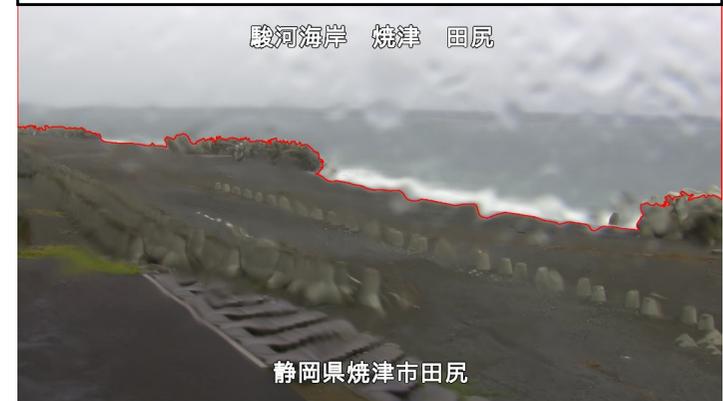
①水滴や汚れがレンズに付着している例

水滴により画像がぼやけたり、境界が明確でなくなることがあるため、適切に汀線が抽出できない。

- 2022年6月～11月にかけて週1回、AM9時に撮影したビデオのうち、半数程度から汀線を抽出することができた。
- 下記に示す条件下で撮影された動画からは適切に汀線を抽出することができなかった。
 - ①水滴や汚れがレンズに付着している場合
 - ②高波浪の場合(清水港の有義波高0.75m程度)

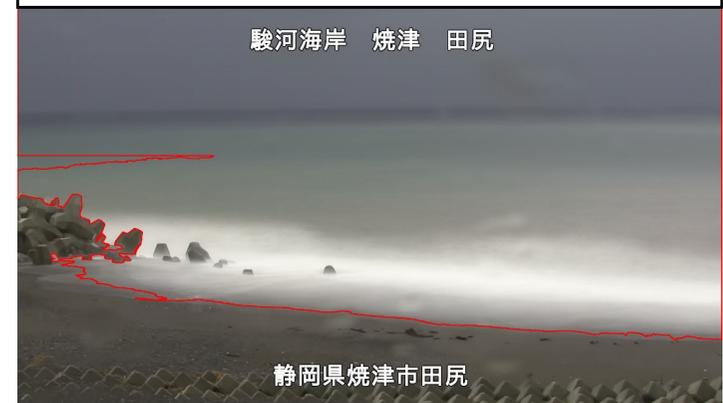
②波が高く、汀線が適切に抽出できていない例

波浪の遡上幅が広いため、適切に汀線が抽出できない。(遡上端とT.P.±0m位置の乖離が大きい)

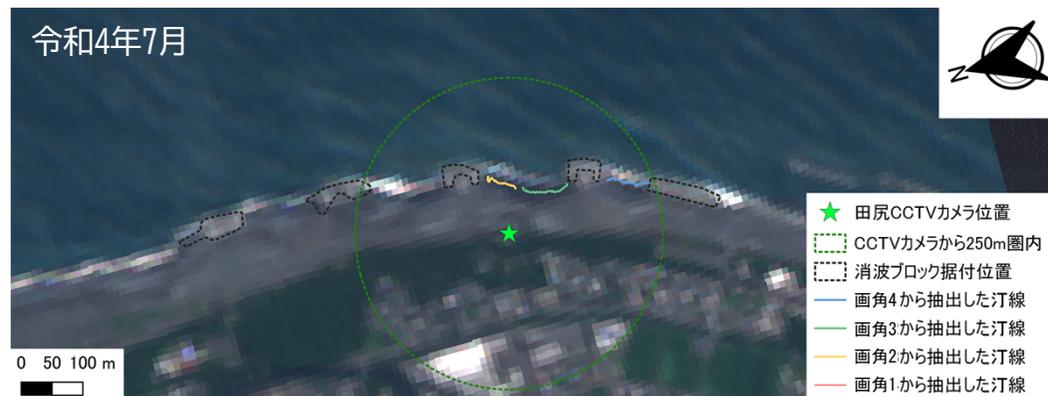
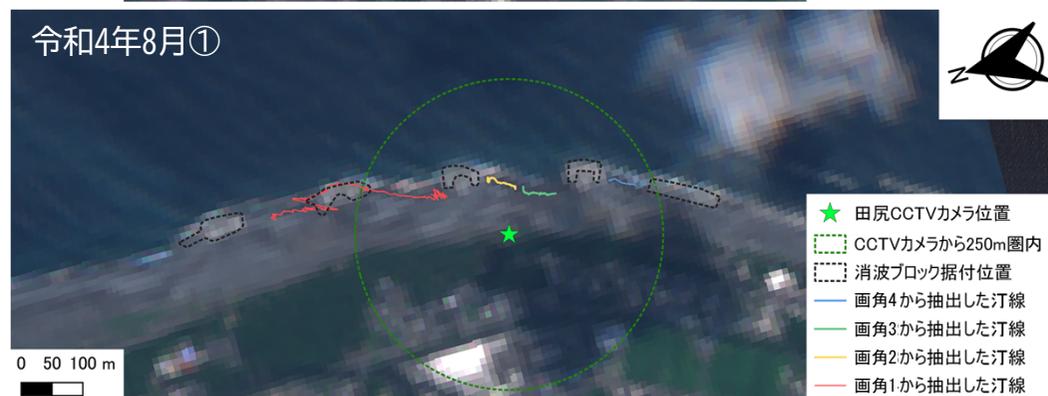
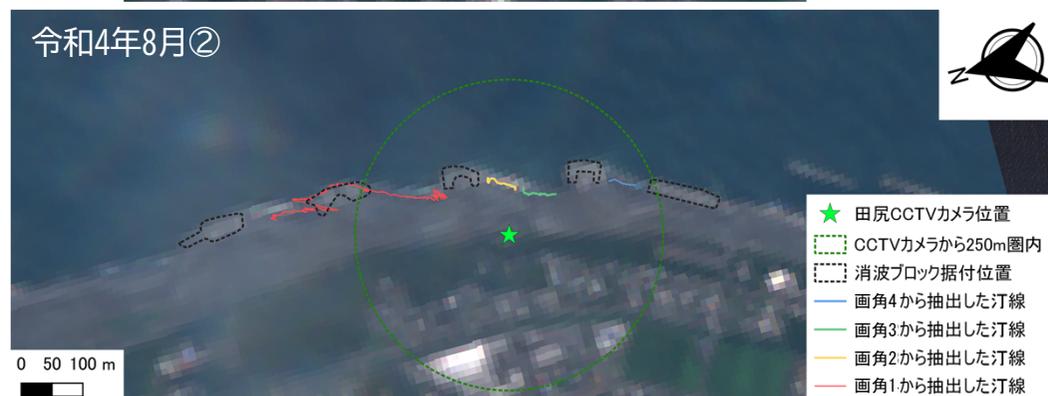
- CCTVカメラ画像から抽出した汀線と近い時期に取得した衛星画像の重ね合わせた。潮位・波浪状況が異なるものの、概ね汀線を抽出できていることが分かる。
- 過年度検討において、CCTVカメラから約250m離れると精度が下がることが指摘されているが、今回の検討では比較的精度よく汀線が抽出できていた。

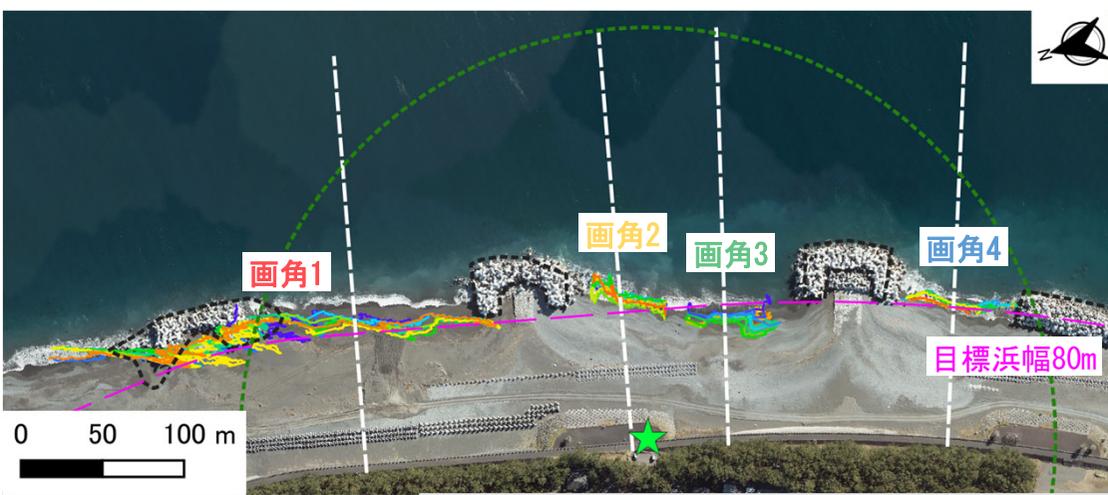
- 各画角に対して1測線ずつ浜幅を評価すると、観測期間における汀線変動幅は5m程度であった。
- 観測期間である2022年6月～11月に来襲した最大有義波高は2.5m程度であり、汀線変動はほとんどなかったと考えられる。
- 画角1・画角2の浜幅評価測線は目標浜幅80mを満たしていない期間が存在しており、定期測定の測線が配置されていない箇所等において、このようなモニタリングが有効と考えられる。

★ 田尻CCTVカメラ位置 田尻地区CCTVカメラから250m圏内
 消波ブロック据付位置 浜幅の評価測線

☒ CCTVカメラ画像から抽出した汀線と目標浜幅

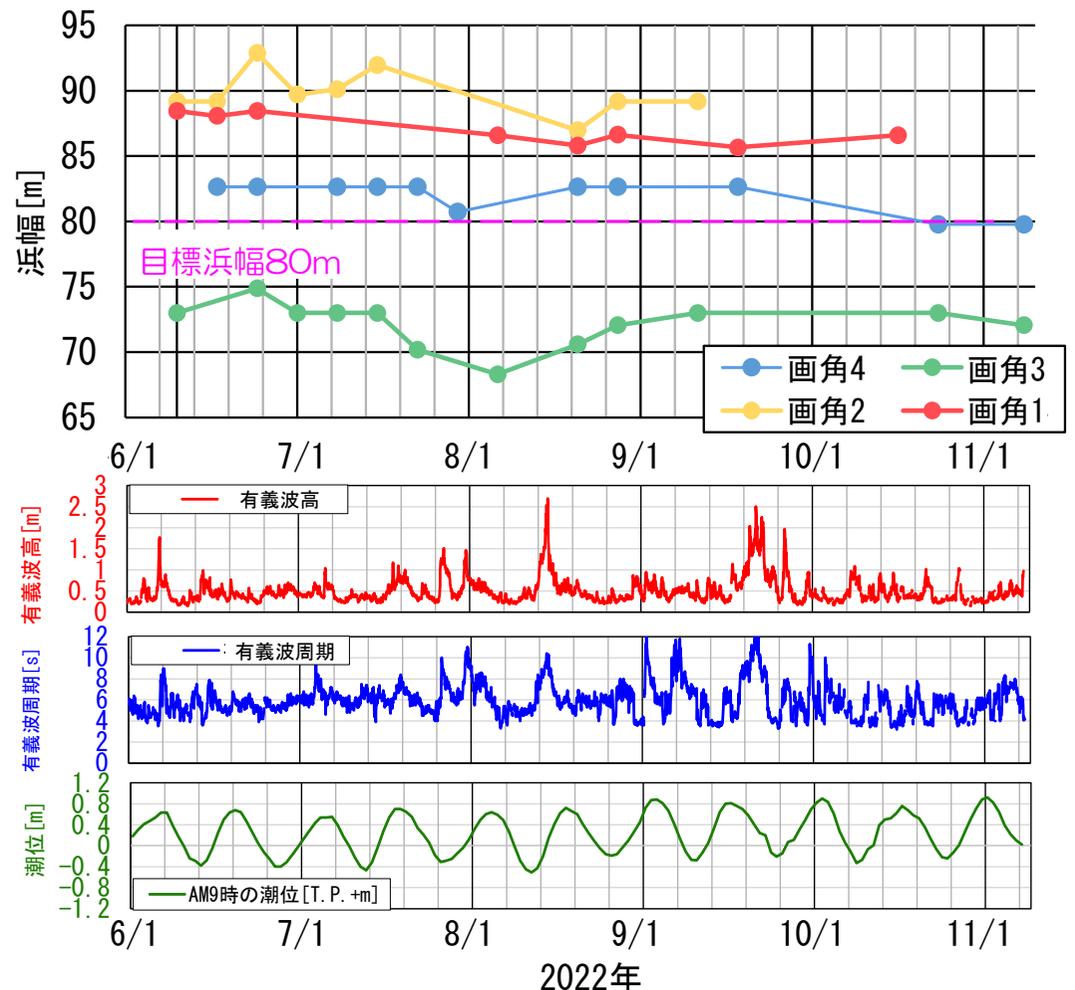
☒ CCTVカメラ画像から抽出した浜幅の時間変化と海象条件
