第2回 安倍川総合土砂管理計画 検討委員会資料

平成19年12月6日
静岡河川事務所

1. 安倍川流砂系の範囲 (土砂管理の対象)

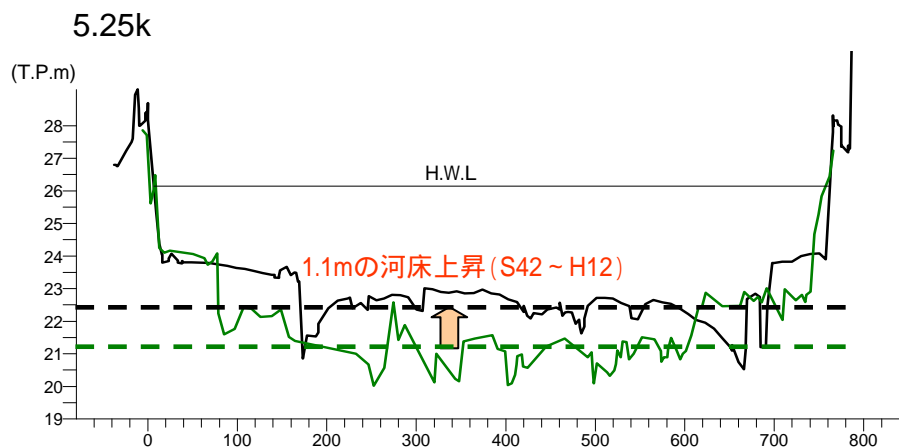
横断形状の経年変化

河道領域（下流部）の河床上昇

- ・ S42 ~ H12の横断形状の変化を見ると平均的に約1m程度河床上昇している。
- ・ 現状では低水路河床高が高水敷と同程度まで上昇、単断面化が進行している。

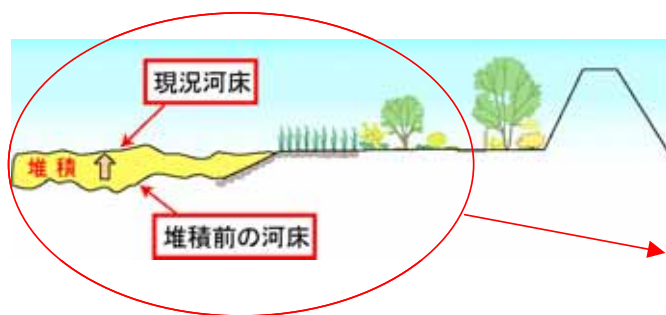
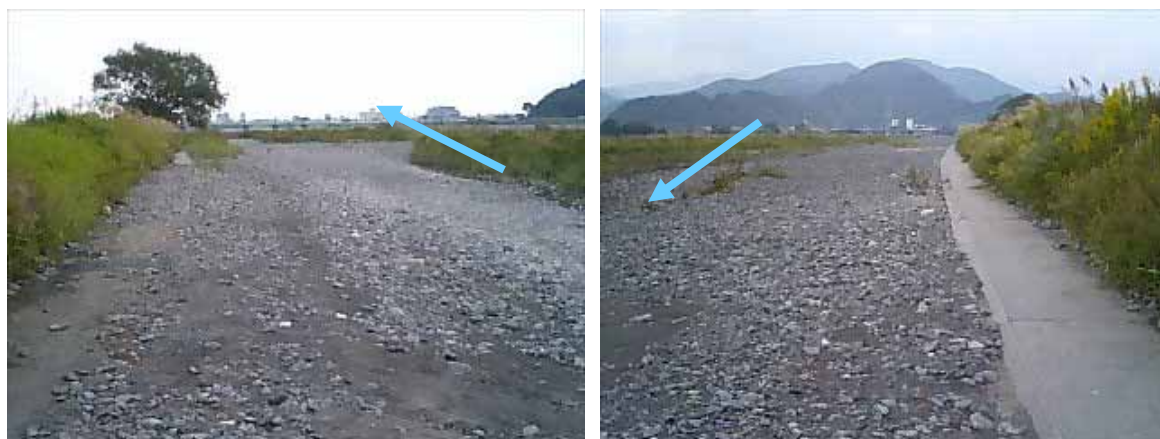
低水路河床の上昇

平成19年撮影(左岸5.0k付近)

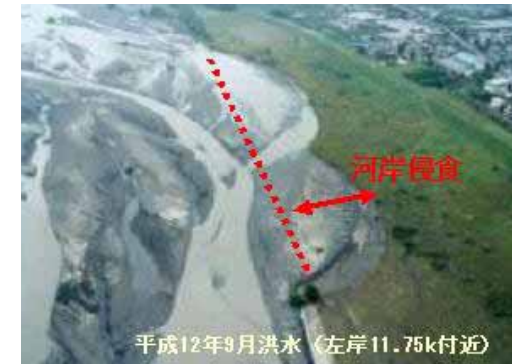
昭和57年8月出水時の流速

- ・昭和57年洪水では、洪水流が堤防(12.0k付近 左岸)を直撃し、堤防が決壊
- ・堤防付近(高水敷あり)において、3~4m/sの流速が発生している。
- ・平成12洪水では、偏流(みお筋の移動)により、河岸侵食が発生
- ・河床上昇により、洪水流が堤防にあたるようになると、侵食による破堤、氾濫が生じる危険性がある。

手越地点 流量観測 約4,000m³/s(実測) 流下時の浮子流下速度

左岸	中央	右岸
約 3m/s	約 6m/s	約 4m/s

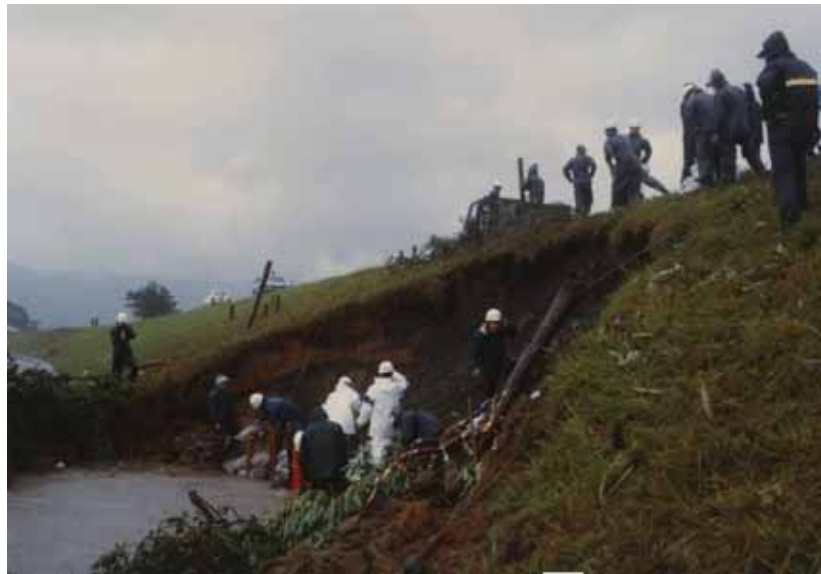
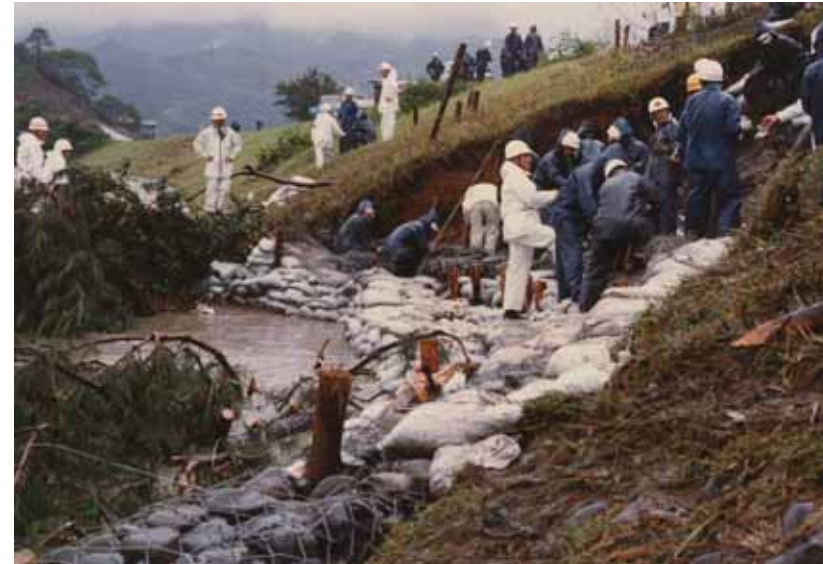
河岸侵食

昭和57年8月洪水 左岸 12.0k付近

洪水の直撃による堤防の決壊

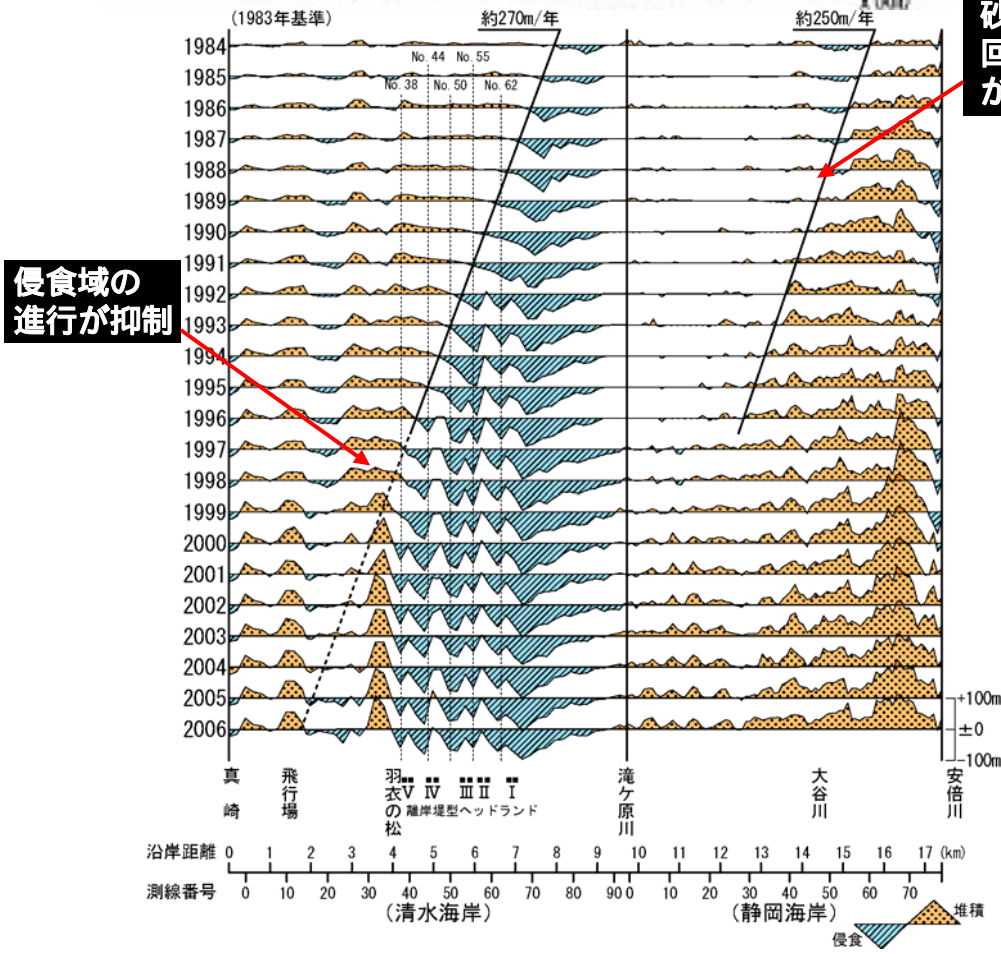
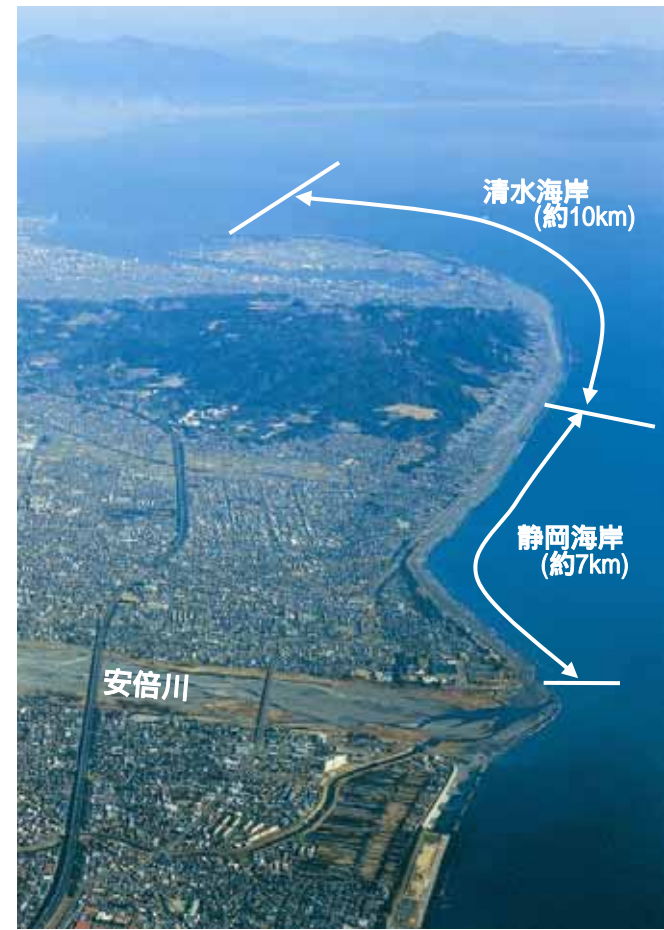
5. 安倍川流砂系の現状 海岸侵食

- 1948年～1987年の空中写真から読み取った汀線変化を比較すると、静岡海岸では80m程度侵食している。
- 1984年以降、静岡海岸は堆積傾向にある。
- 清水海岸では、侵食が進行している。1997年以降は海岸保全対策等により侵食域の進行が抑制されている。

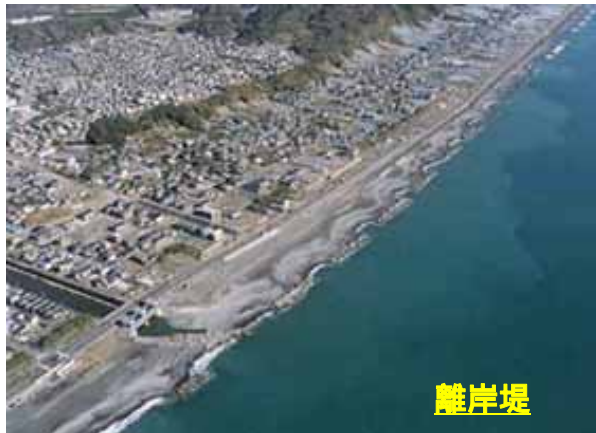
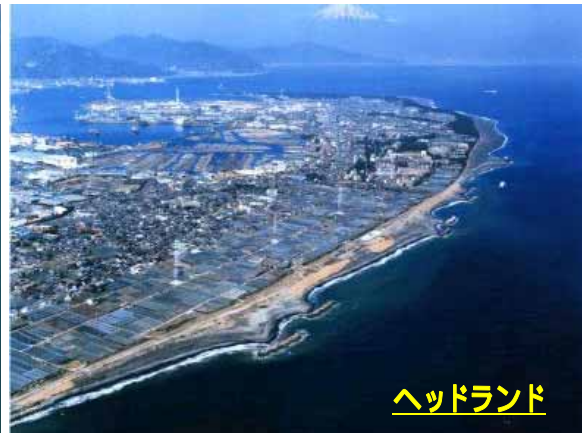
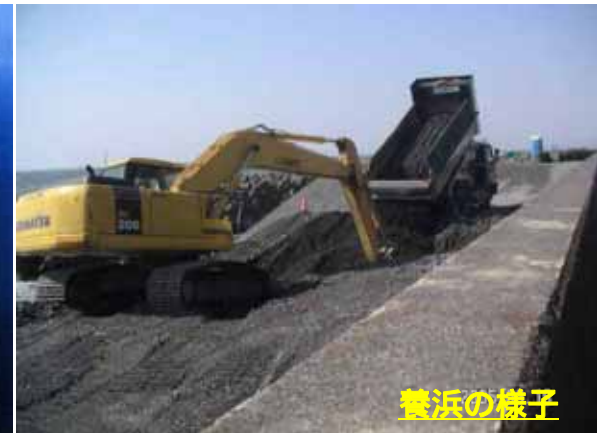
海岸侵食対策(1)

- ・ 静岡海岸では、離岸堤による侵食対策が実施されている。
- ・ 清水海岸では、ヘッドランド・養浜により侵食対策が実施されている

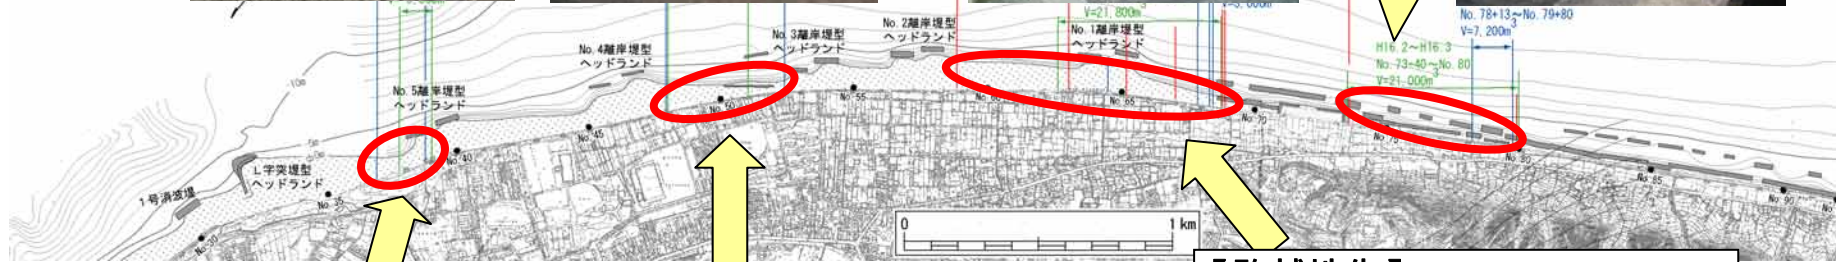
清水海岸の浜幅が狭い越波危険箇所に、侵食量相当分の土砂を配分して投入している。

- 【増地先】**
- H16.2,3 : 2.1万m³
 - H17.3 : 0.7万m³
 - H18.2,3 : 1.2万m³
 - 計 4.0万m³

- 【三保地先】**
- H16.2,3 : 0.5万m³
 - H17.3 : 0.6万m³
 - 計 1.1万m³

- 【折戸地先】**
- H16.2,3 : 1.5万m³
 - H17.2,3 : 1.3万m³
 - 計 2.8万m³

- 【駒越地先】**
- H16.2,3 : 2.2万m³
 - H17.1 ~ 3 : 2.4万m³
 - H17.12 ~ H18.3 : 3.8万m³
 - 計 8.4万m³

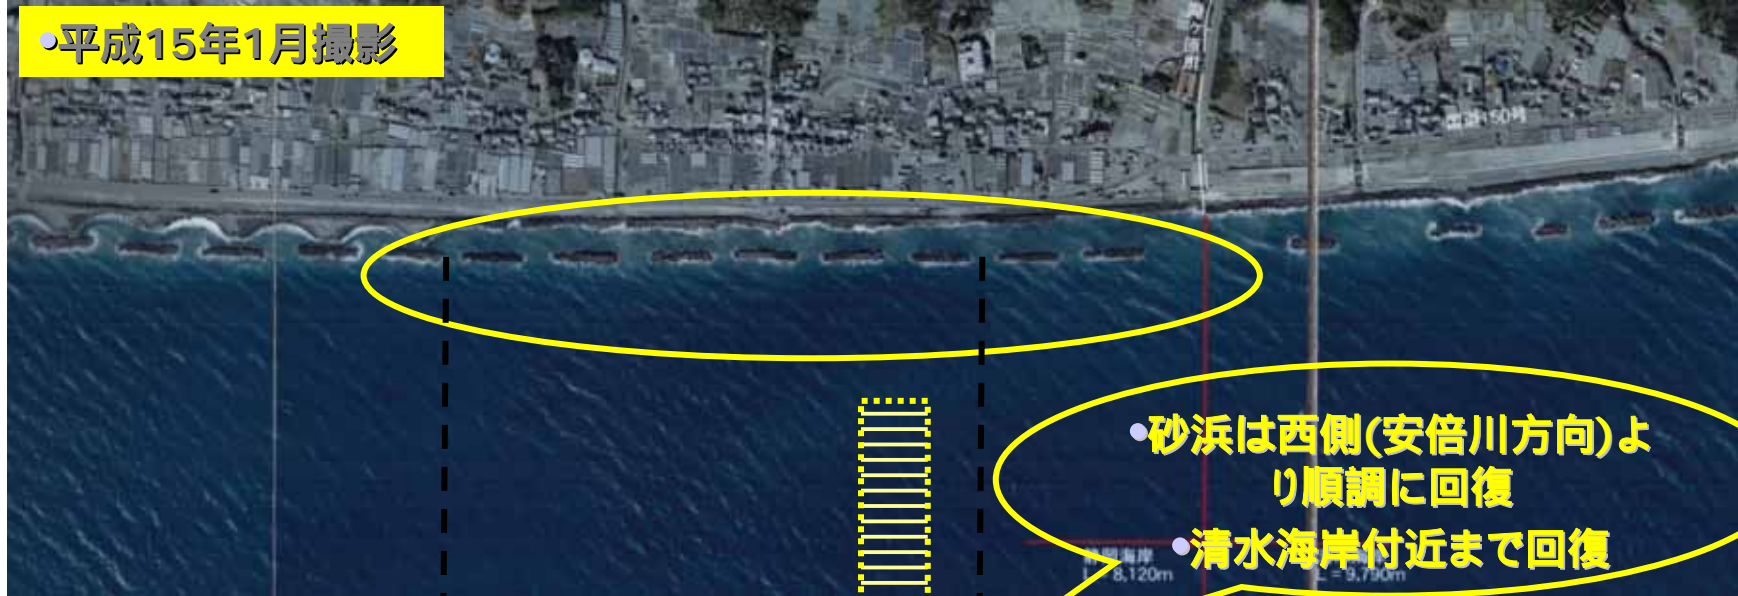
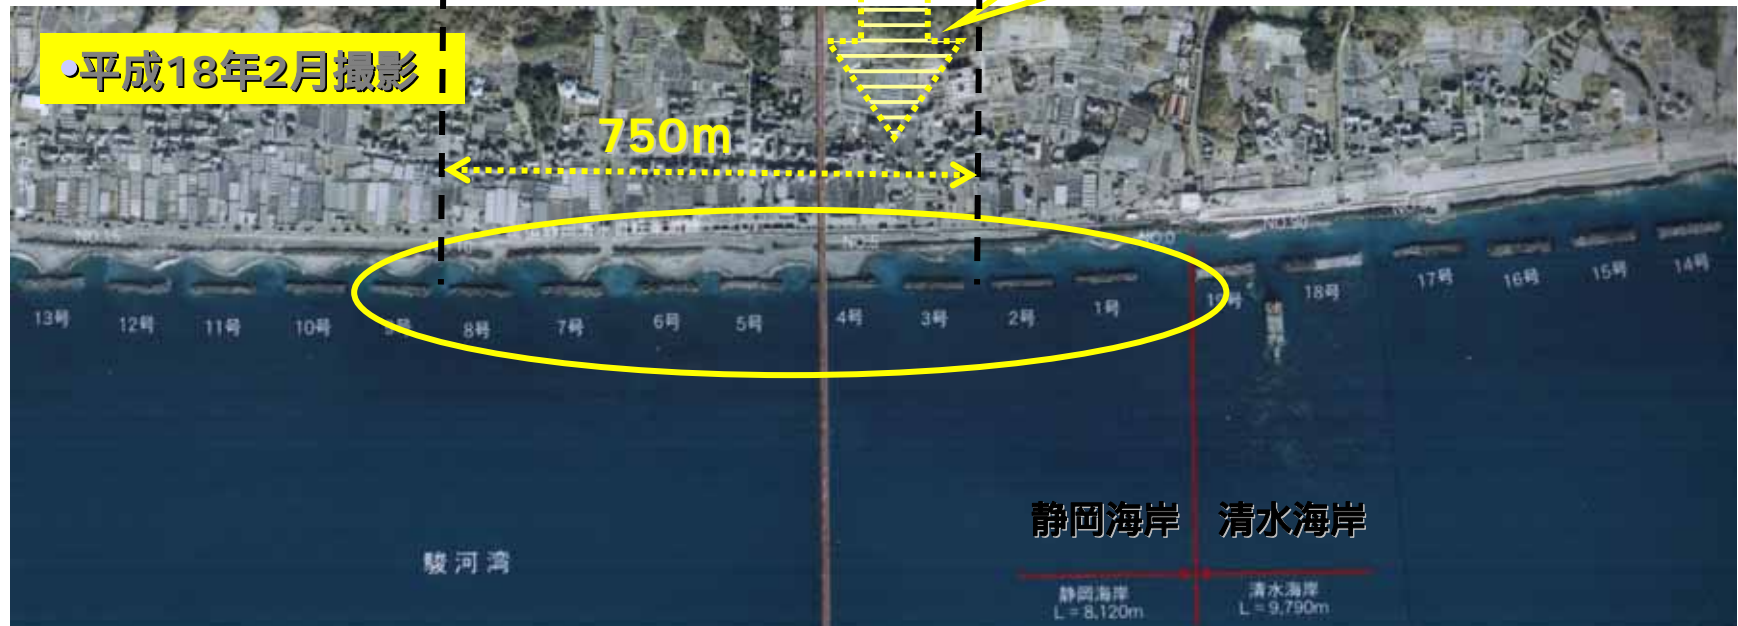
●平成15年1月撮影

●平成18年2月撮影

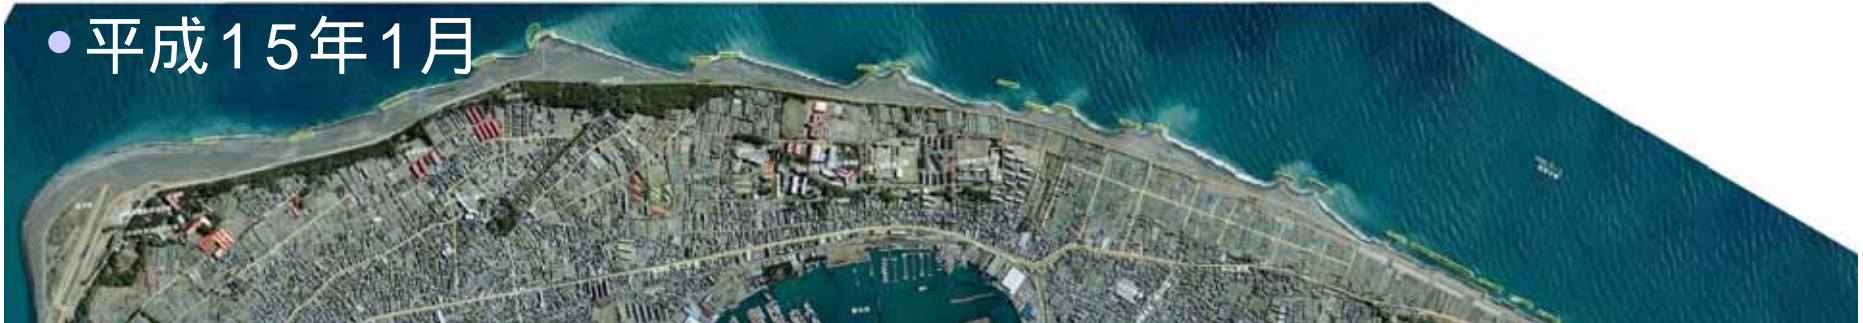
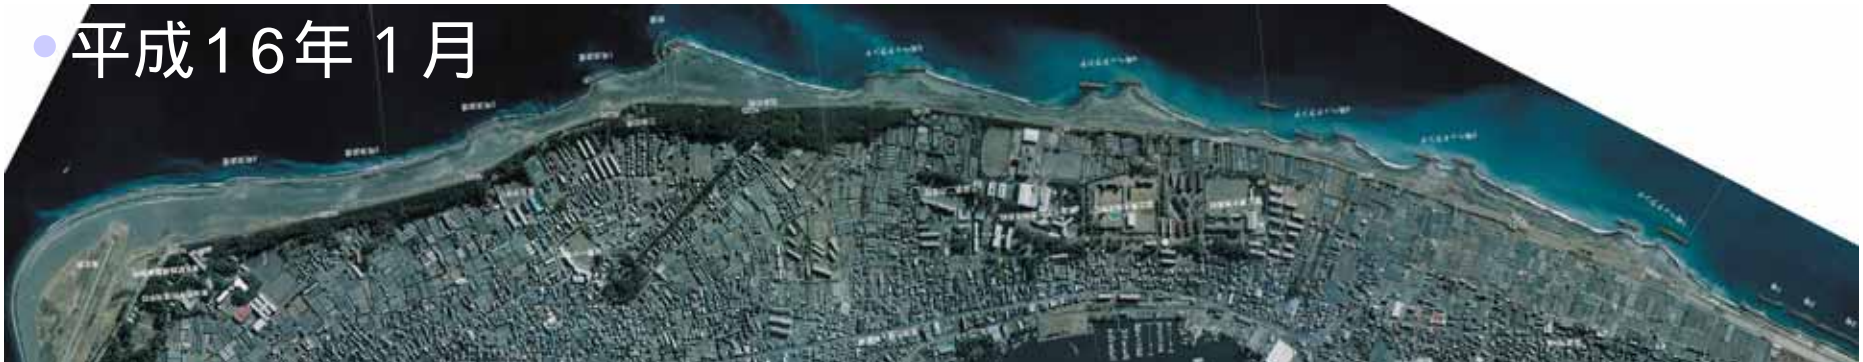
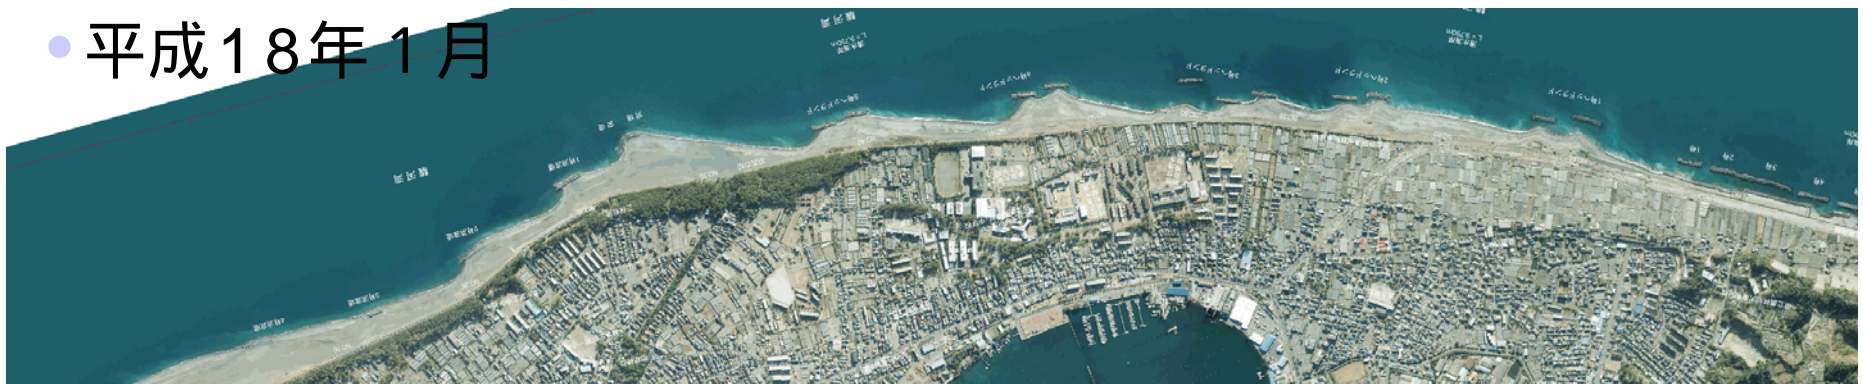
・ 海岸保全施設の整備と養浜で汀線を維持

● 平成15年1月

● 平成16年1月

● 平成18年1月

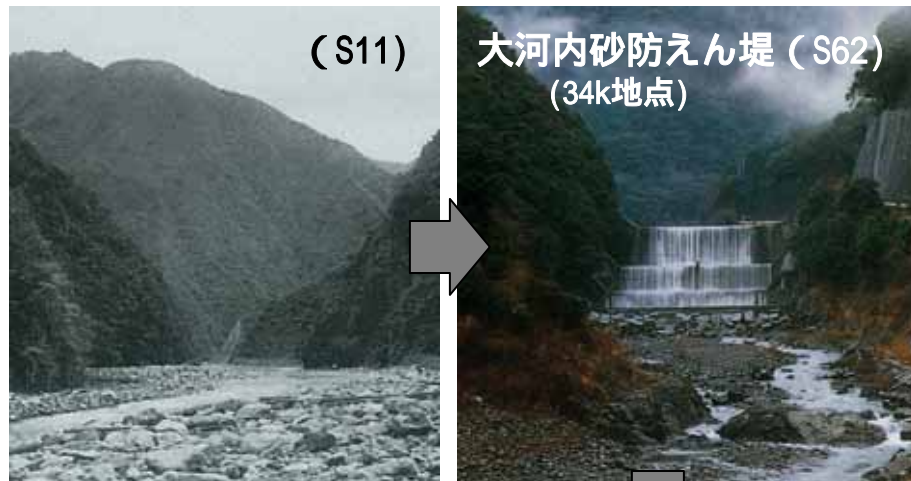
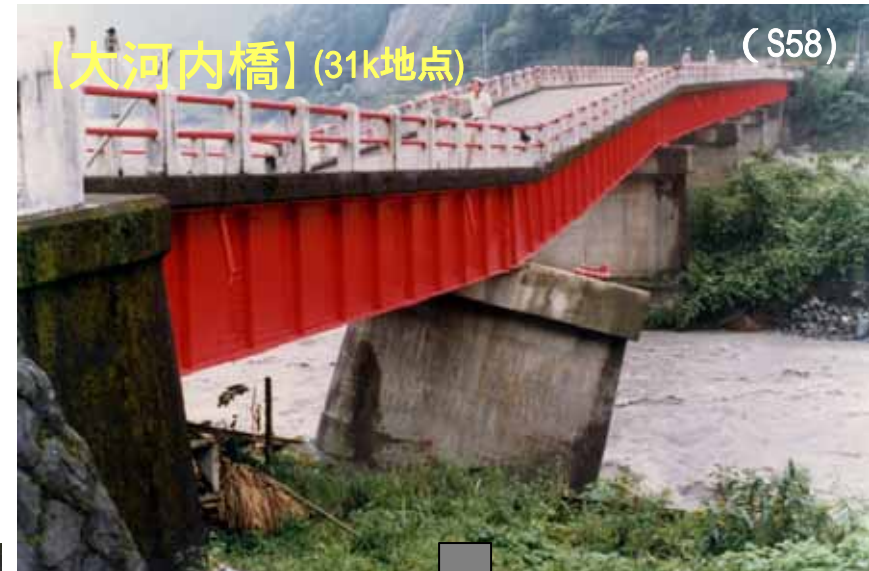
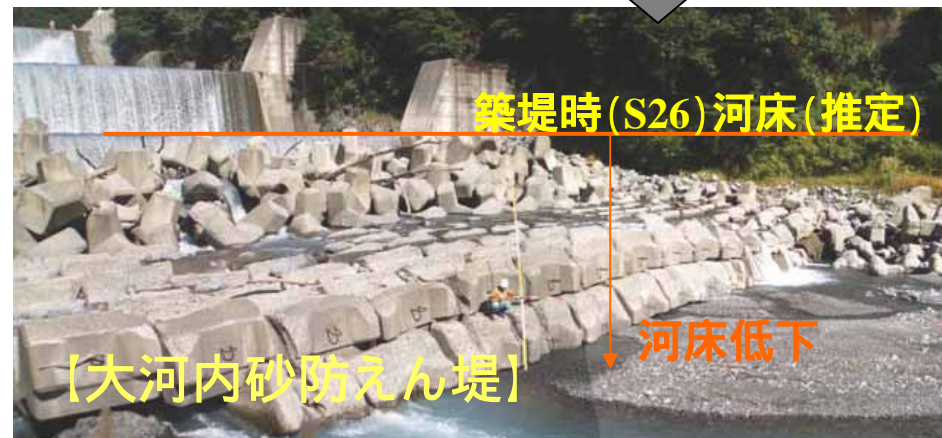
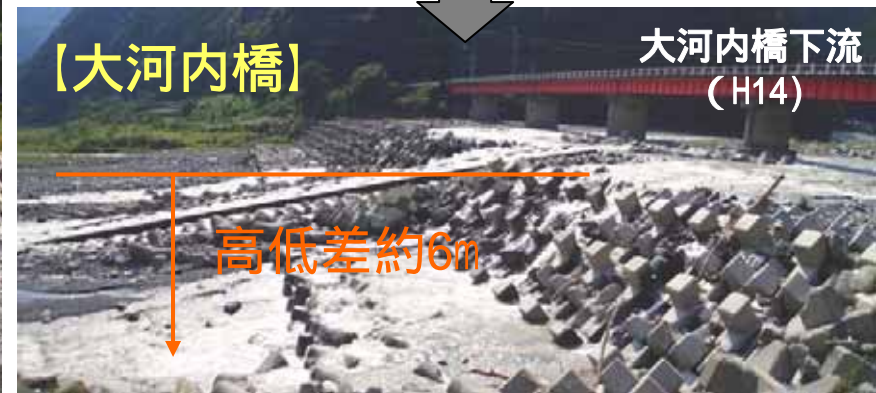
河床低下による砂防えん堤、橋脚の不安定化

- ・山地河道区間では、砂防えん堤や橋梁の下流で河床低下が進行している。
- ・河床低下対策として、えん堤の補強や床固め工等が整備されている。

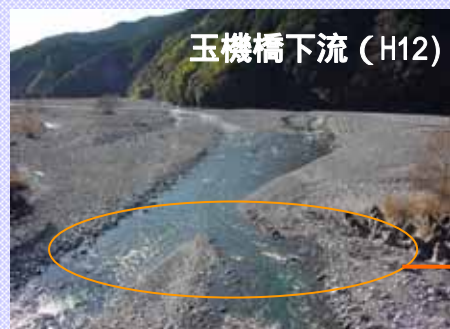
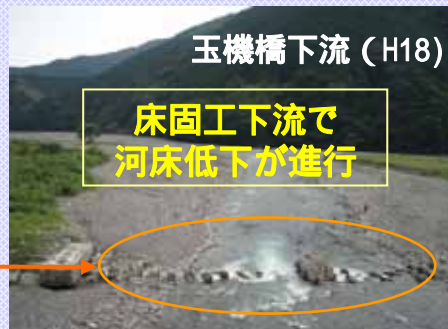
【玉機橋】(22.0k 直轄管理区間上流端)

橋梁下流に床固工が設置されており、橋脚は安定しているが、その下流では河床低下が進行

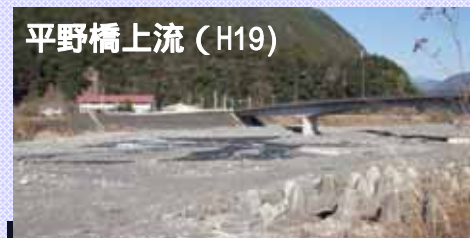
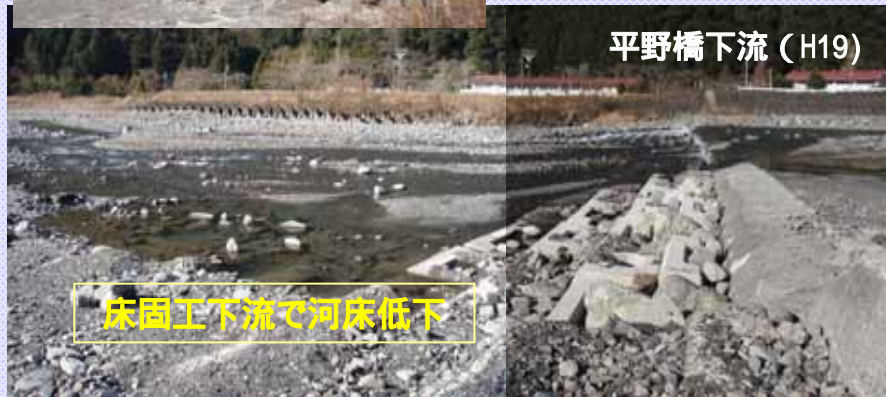
【平野橋】 (27.0k)

平野橋上流 (H19)

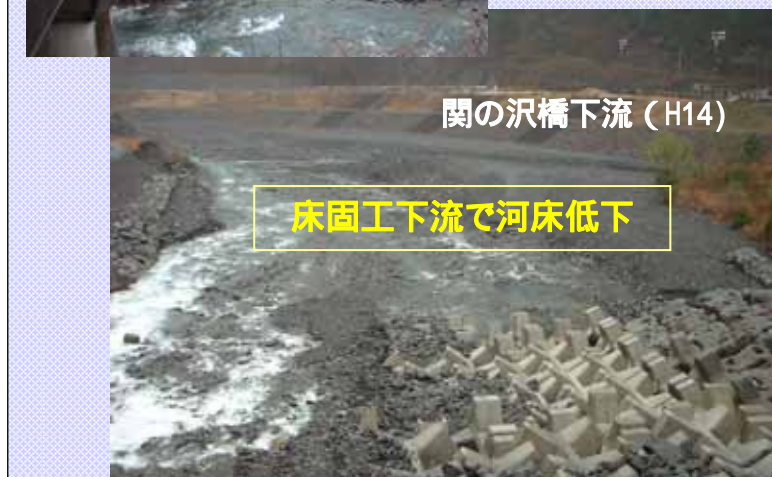
【関の沢橋】 (40.6k 金山砂防 えん堤下流)

関の沢橋上流 (H14)

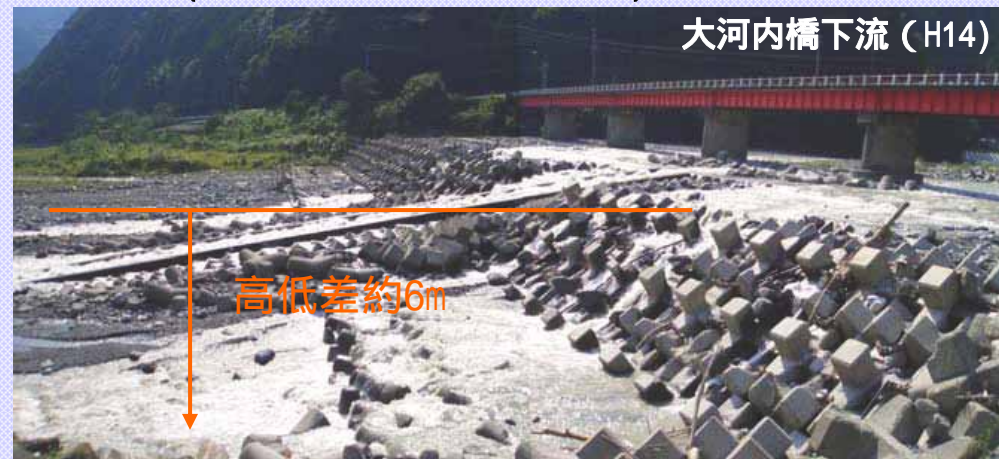
【大河内橋】(31.0k 大河内砂防えん堤下流)

これらの橋梁は、川幅の狭いところに架けられており、過去、河床低下による橋脚の沈下、倒壊を生じている

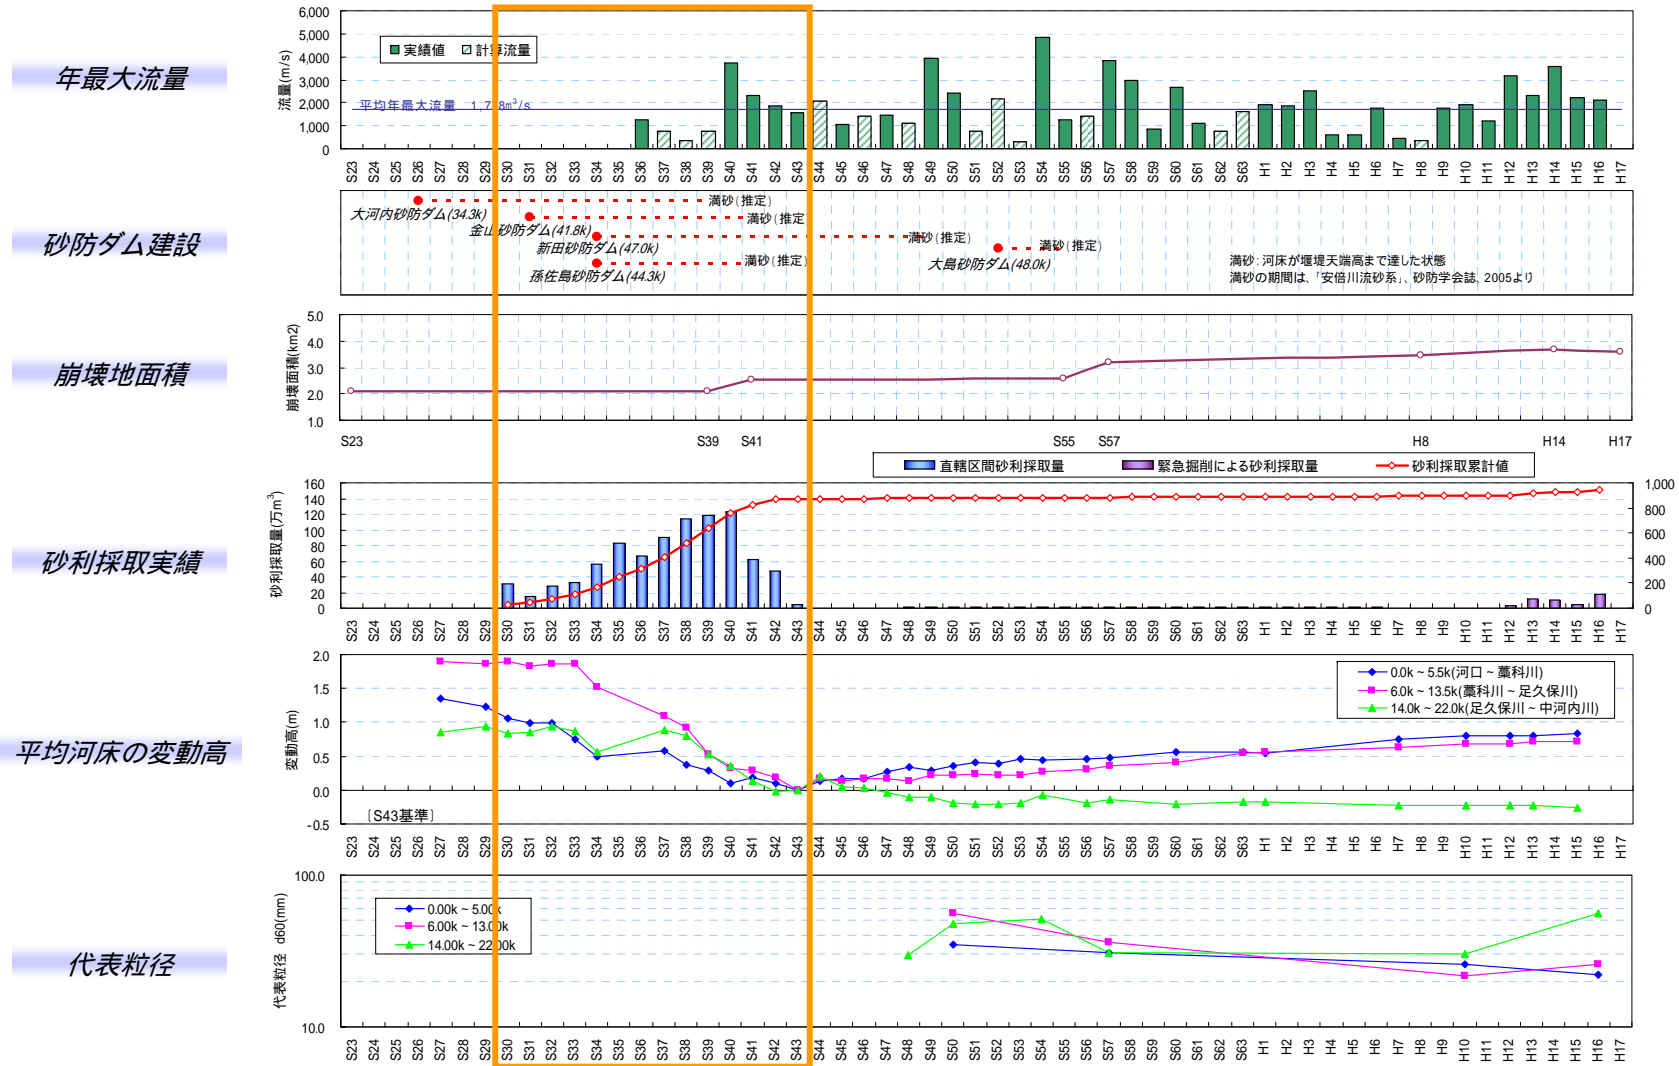
外力・人為的なインパクトと河床変動の関係 (1) S30 ~ S43

- S30 ~ S43の14年間に約873万m³ (平均約62万m³/年、最大124万m³(S40)) の砂利採取
- 砂利採取の規模が小さいS33前後までの河床は概ね安定しているが、その後**砂利採取が増加した約10年で1~2mの河床低下**
- S40の比較的大きな出水時前後 (S39 ~ S41間) に崩壊地面積の拡大が認められるが、河道領域の河床変動への影響は少ない。河床上昇が生じていないのは、本川砂防えん堤 (4基) が満砂していないため土砂が捕捉されたこと、崩壊土砂の到達に時間がかかること (タイムラグ) が原因と考えられる。

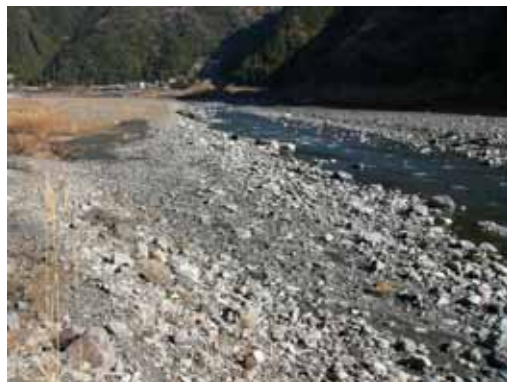
表層を示している箇所と試料採取箇所では、写真からの状況で判断する限り、粒度組成は異なる可能性がある。調査地点の全景をみると、平面的に粒度の分布は異なっている。

調査地点付近全景(下流より)

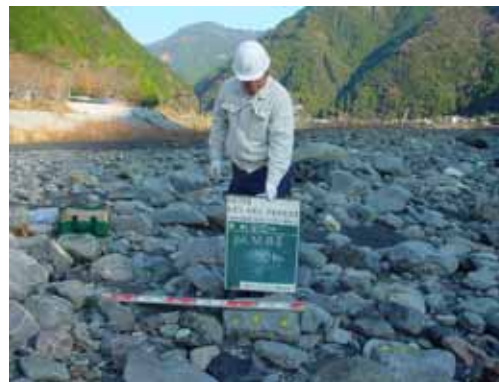
表層の状況

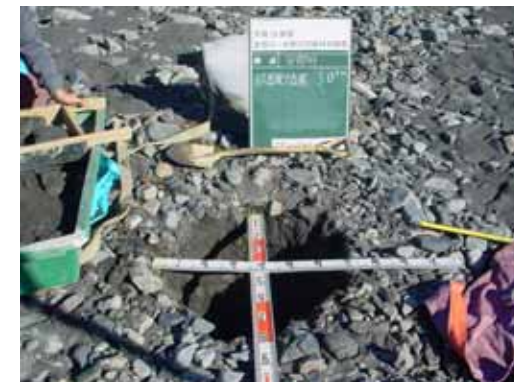
試料採取位置の状況

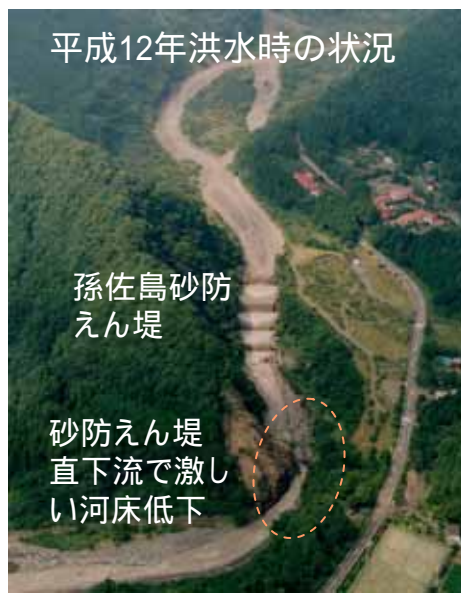
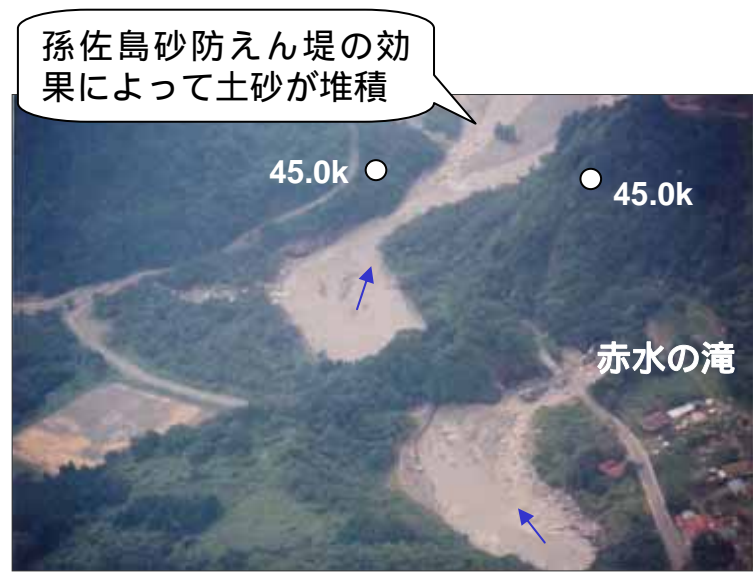
孫佐島砂防えん堤上下流の河床変動状況と洪水の関係を推定

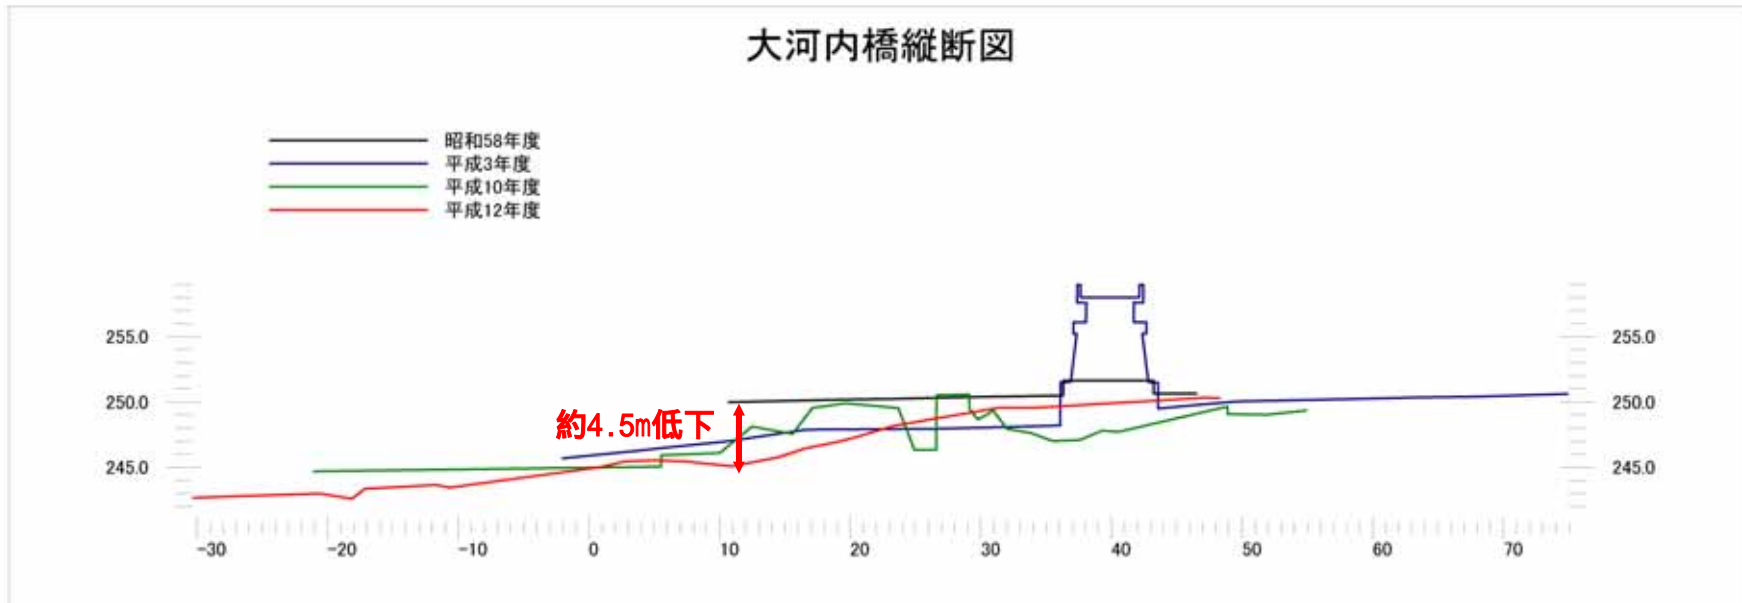
大河内橋直下流における河床縦断の経年変化

- ・大河内橋の改修図面より、橋梁下流の河床低下状況を推定
- ・昭和58年から平成12年にかけて、ブロック等が投入されているにもかかわらず、橋梁(床固め)直下流で約4.5mの河床低下

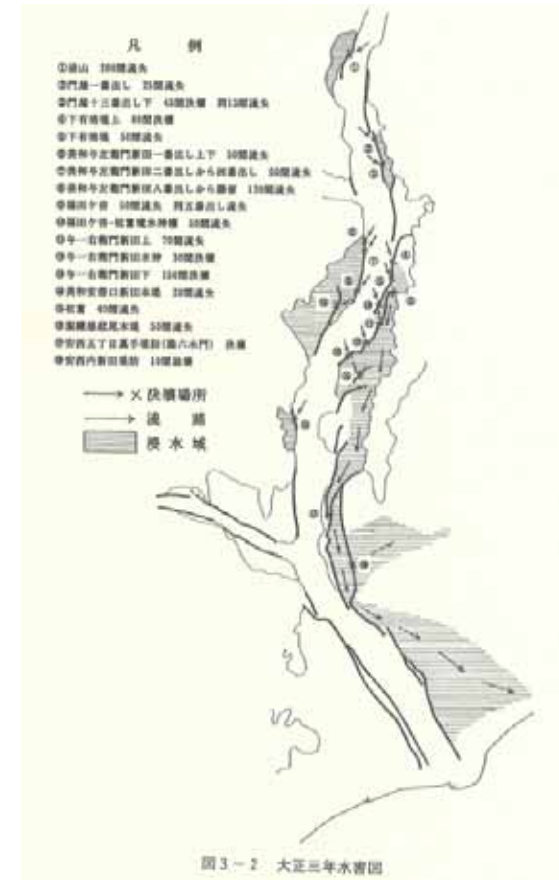
29日昼頃から暴風雨となり、安倍川は29日12時ごろ、安西5丁目の堤防等が決壊し、濁流は駿府城跡の北部方向と西側へ集中した。

被害範囲が主に駿府城より西側で東側はほとんど被害を受けておらず、安倍川の水害の特徴を現している。

図3-2 大正三年水害図 (安倍川治水史より)

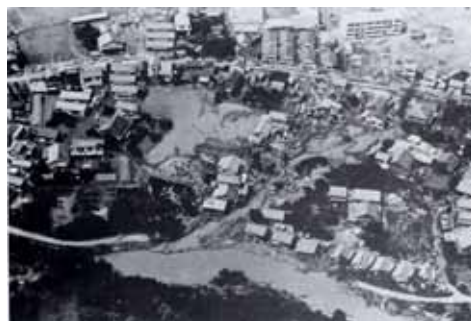
丸子川の破堤箇所と浸水状況(昭和49年、台風8号)

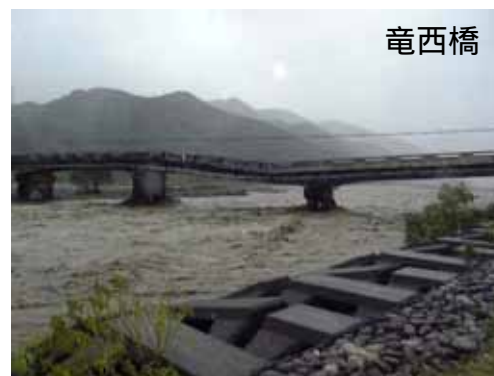
竜西橋

台風により二年連続し、安倍川に架かる竜西橋の桁沈みの災害を受けた。以降、橋梁の架け替えが行われた。

平成13年9月10日(台風15号)

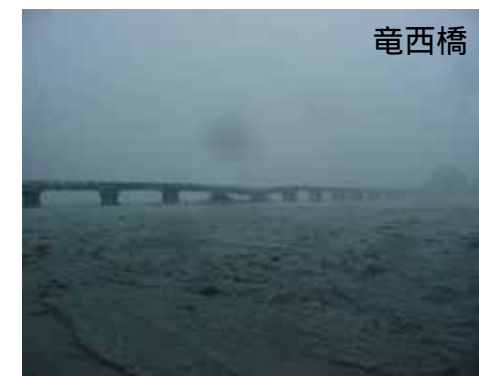
竜西橋

平成14年7月10日(台風6号)
