海岸領域における 取り組み状況の報告

平成26年12月10日
静岡県河川砂防局

海岸領域における取組状況の報告 ～三保松原の海岸景観の改善～

清水海岸侵食対策事業の概要【全体】

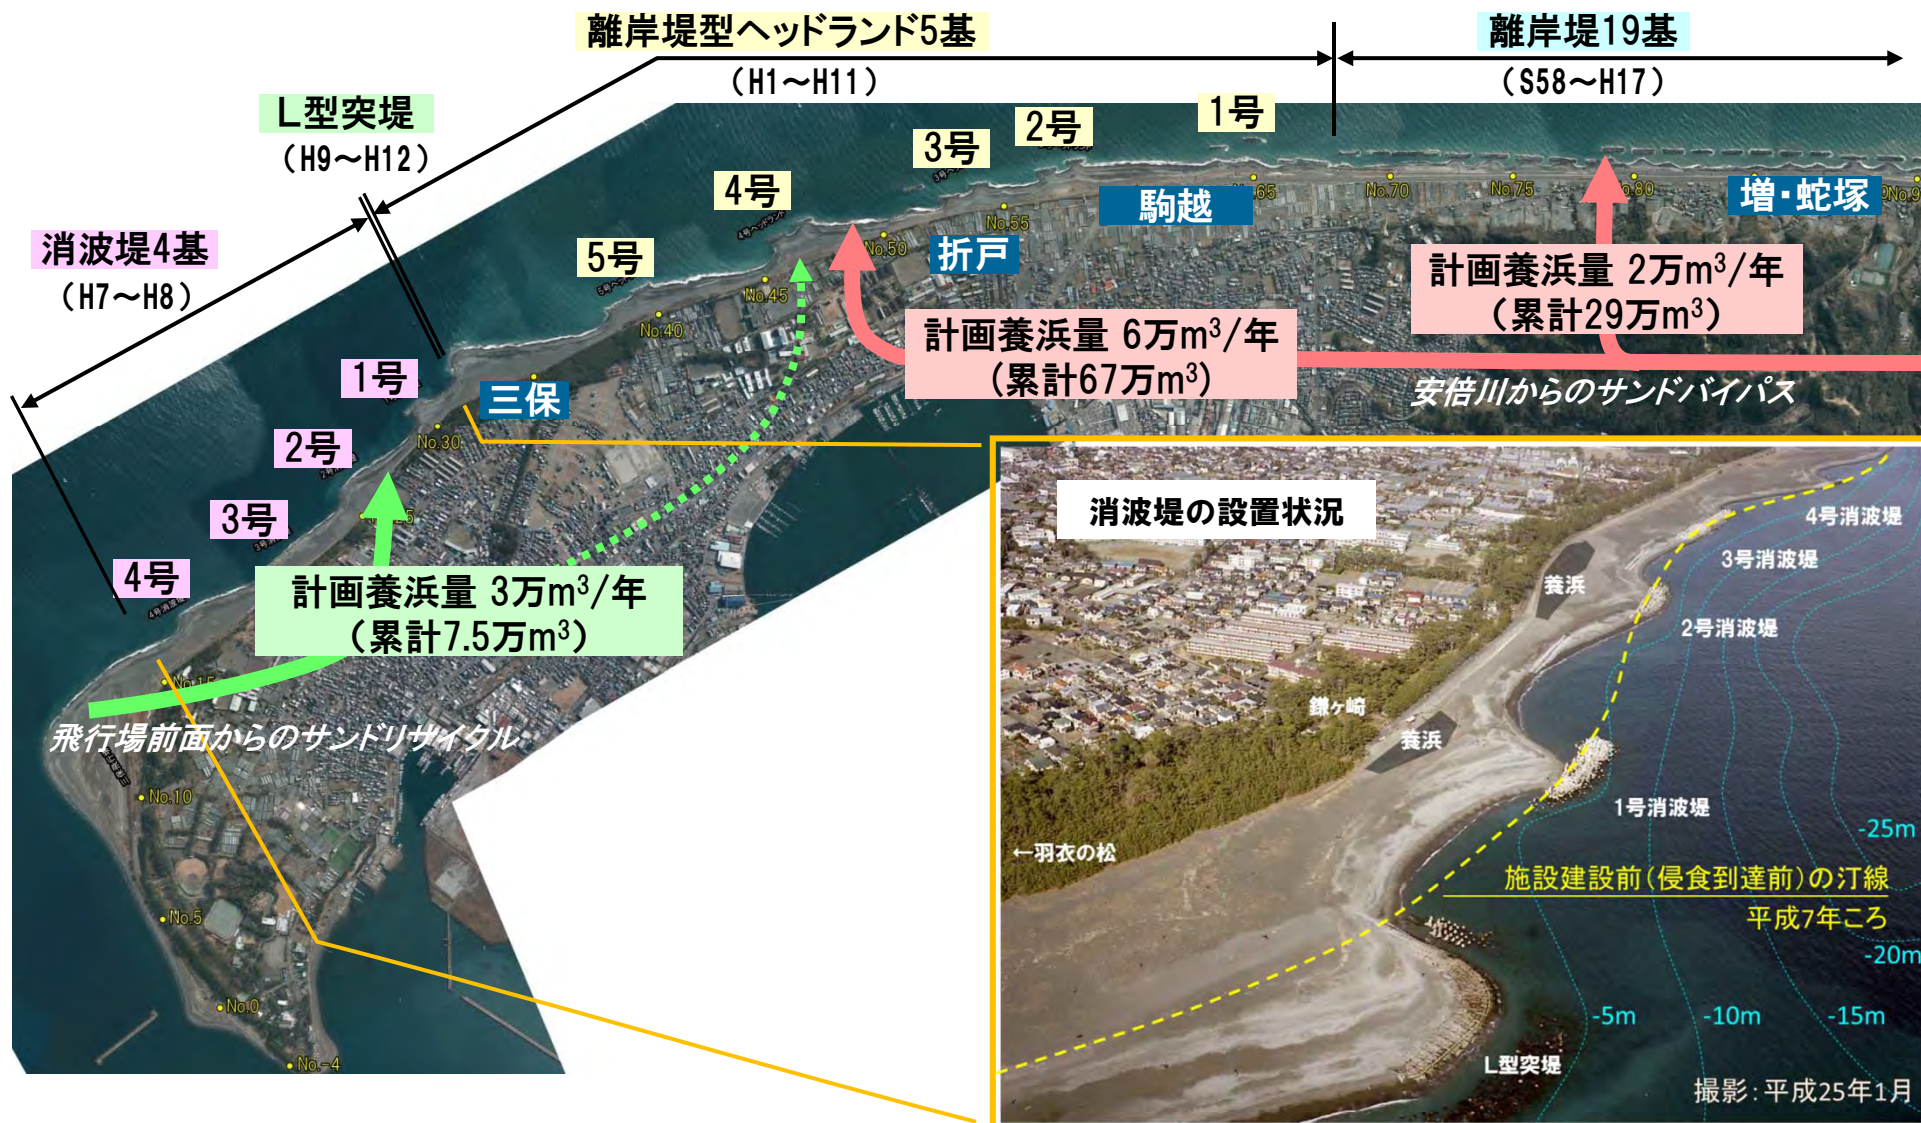
必要最小限の施設整備と養浜の組合せによる海岸保全

駒越～三保地区では、砂浜が残っている段階で“ヘッドランド”を設置
安倍川の土砂を利用した「サンドバイパス」、砂嘴先端部の土砂を利用した「サンドリサイクル」を実施

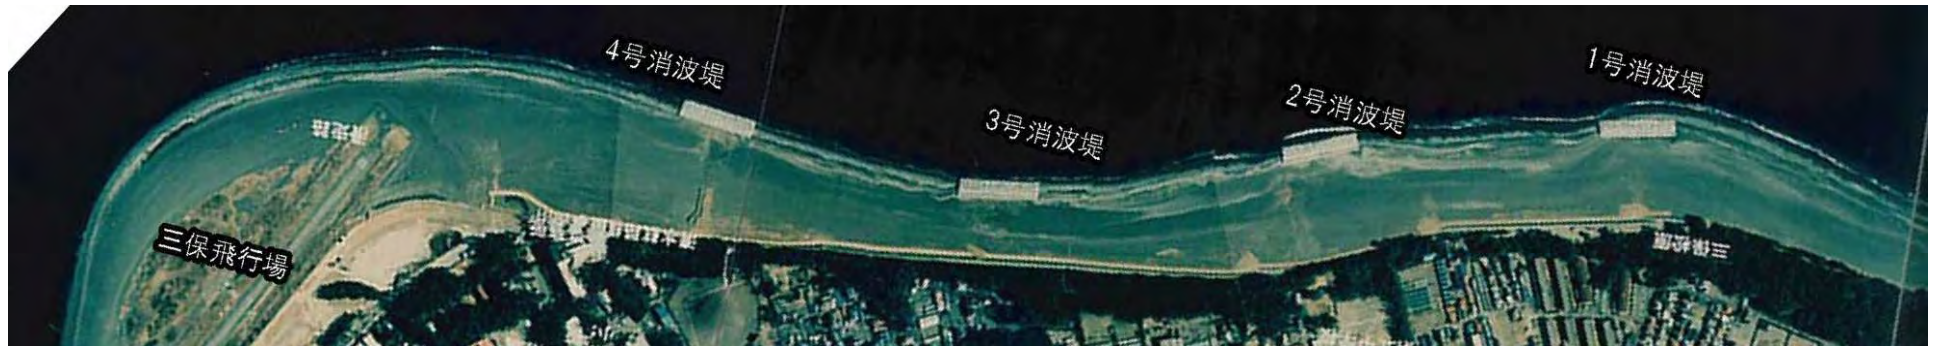
1997 (H9) 年2月 消波堤設置直後: 侵食域到達前

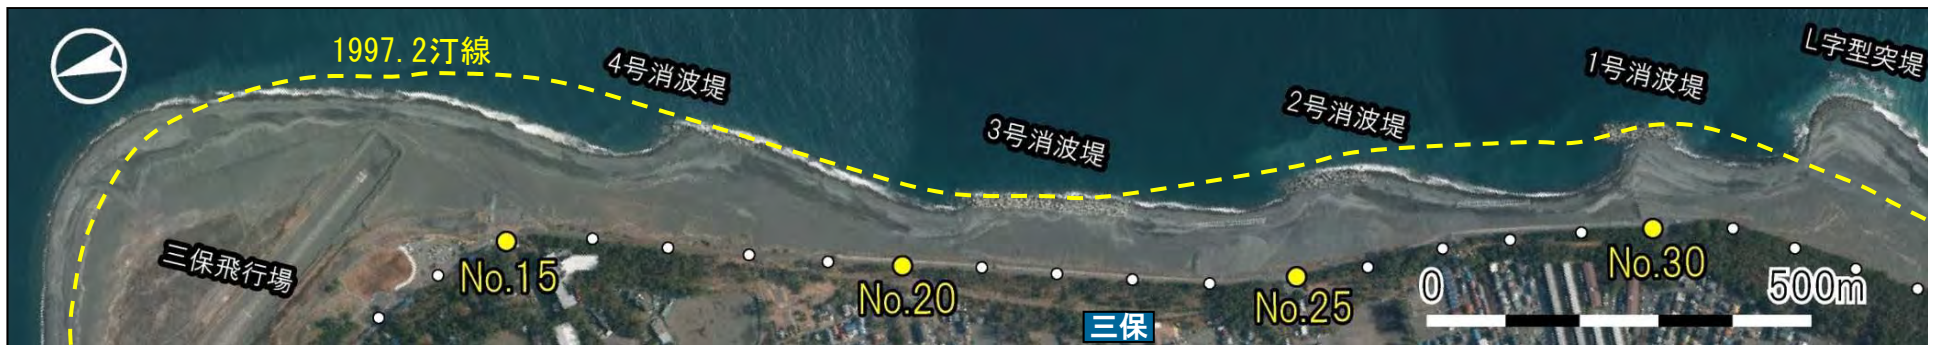
2013 (H25) 年1月 消波堤設置16年後: 侵食域到達後

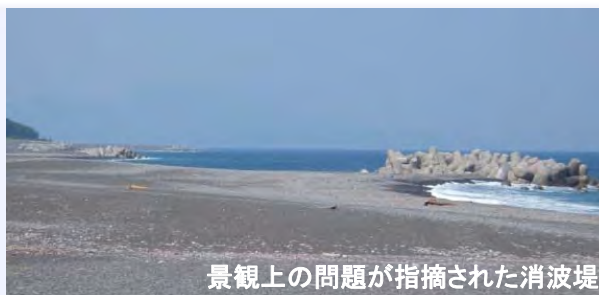
景観上の問題が指摘された消波堤

三保松原から富士山に対する展望は潜在的に問題である、とイコモスは考える。著名な広重の版画に見られる展望地点ではあるが、複数の関連する展望地点が存在し、そのうちのいくつかは、消波堤(計5箇所。そのうちの4箇所は、海岸線と海面との接点に顕著な「小丘」を形成している。)が存在するため、美しさの観点から望ましくない。しかし、色彩・形態の観点から自然的な景観に馴染ませるための努力が行われてきた。(イコモス報告「4. 資産に対する影響因子」より)

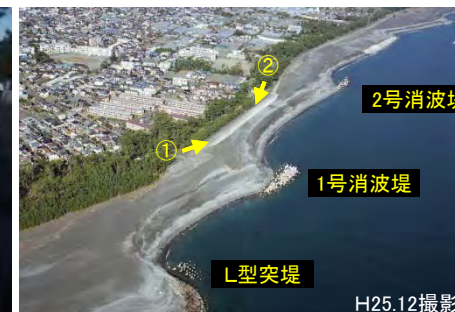
台風26号時の海岸状況
10月16日8時、潮位T.P.+0.2m

- ・ 昨年9月の台風18号時、10月の台風26号時に、久能観測所において既往6位、既往2位の波高を観測し、砂浜が狭い1号～2号消波堤間などで越波が生じた。
- ・ 今年10月の台風18号でも、歴代最高に近い有義波高を観測した(速報値)。

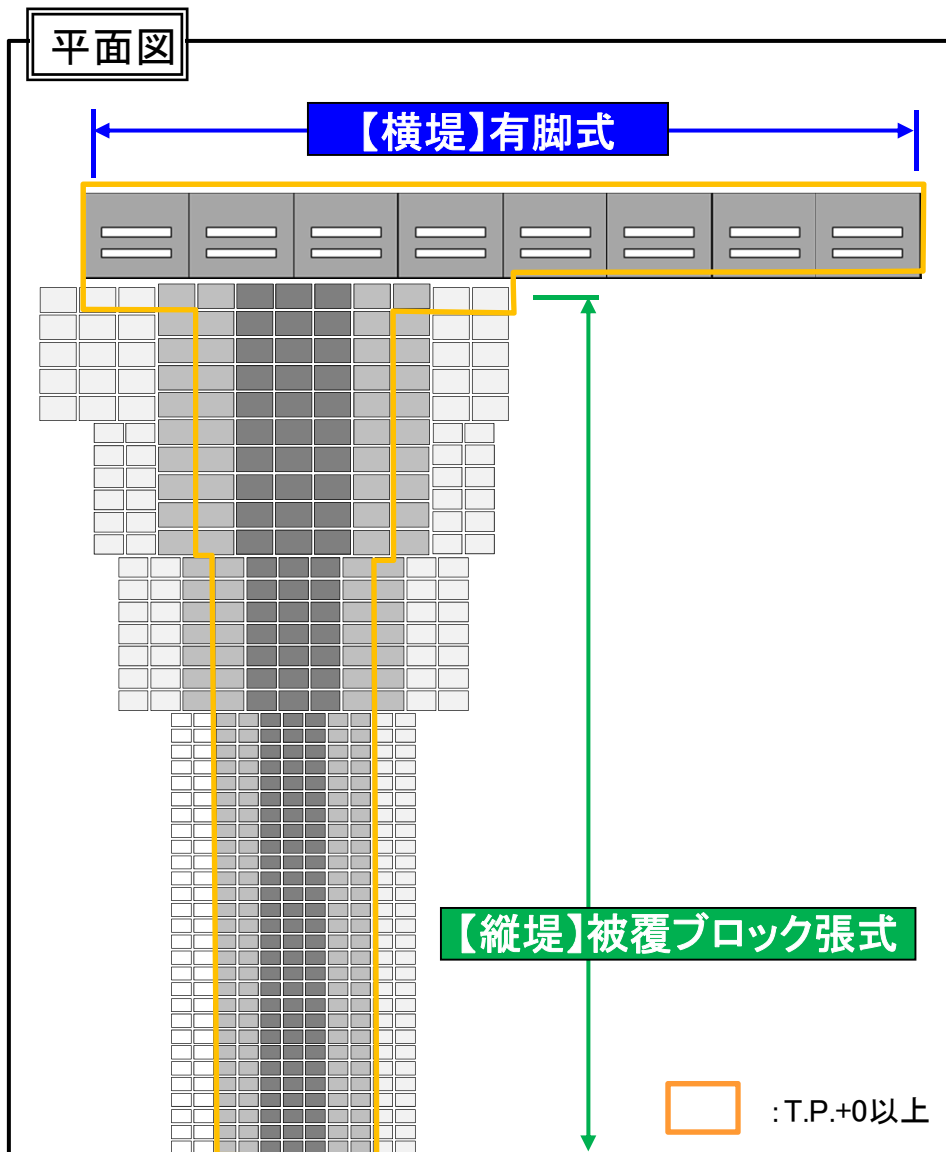
横堤に有脚式構造の適用を検討

縦堤に既存突堤と同じ被覆ブロック式を採用した“ハイブリッドタイプ”

- ・ 背後に堆砂した場合の消波性能、土圧の影響、反射率等の確認が必要
- ・ 杭打設時に埋没ブロックが干渉する可能性がある
- ・ 透過、不透過双方のメリット、デメリットを考慮した透過率の設定

【透過率を高くする】

波圧・洗掘量が抑えられ施設の安全性は高まるが、堆砂性能が落ちる

【透過率を低くする】

堆砂性能が上がるが、波圧・洗掘量も大きくなり施設の安全性は下がる。
