# 河岸防護施設の試験施工について

平成28年12月22日

静岡河川事務所

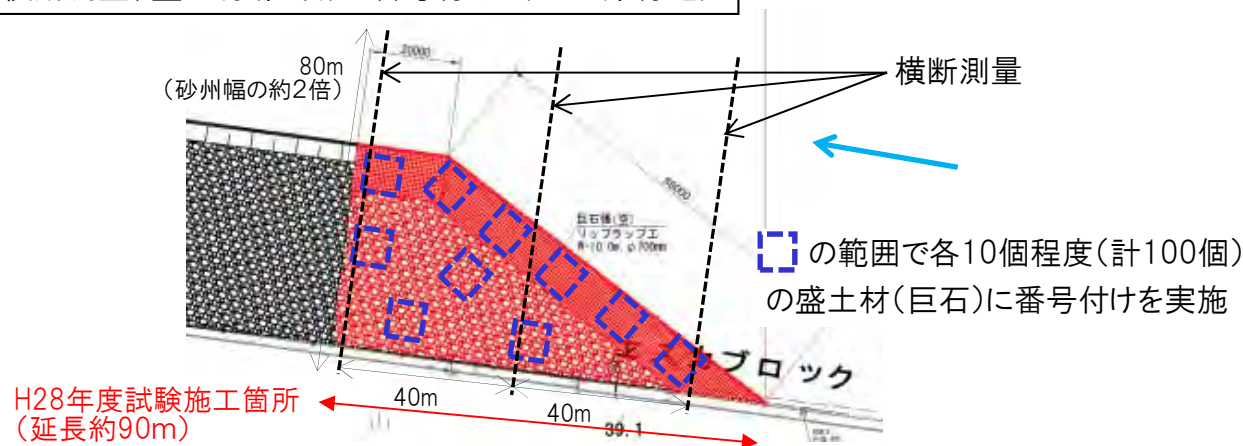
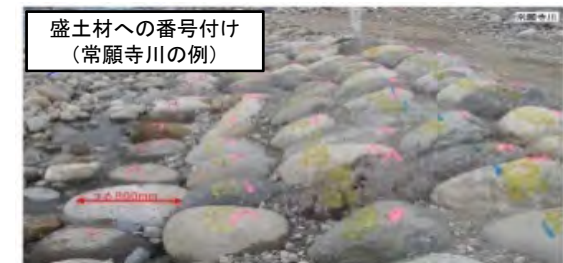
水位	簡易水位計	既設の水位計を有効活用 (約1.0kmピッチ)	・出水時
		盛土材(巨石)	盛土材の番号付け	左岸8.0k、右岸8.5kそれぞれの盛土材(各100個程度)に番号付けを実施	<ul style="list-style-type: none"> <li>・年1回+大規模出水後</li> <li>※番号付け時に設置状況を撮影しておき、残留・流出状況を確認</li> </ul>

横断測量、盛土材(巨石)の番号付け (8k左岸付近)

目的		項目	手法	場所	時期・頻度
効果・影響	<ul style="list-style-type: none"> <li>・巨石付き盛土砂州の整備による、河岸の侵食及び洗掘の軽減機能の把握</li> <li>・巨石付き盛土砂州の整備による、施設近傍の洗掘等の影響の把握</li> </ul>	巨石付き盛土砂州近傍の河道形状	目視・定点写真	巨石付き盛土砂州施工箇所 : 左岸8.0k、右岸8.5k 対岸等の注意箇所 : 右岸7.25k、左岸6.25k	<ul style="list-style-type: none"> <li>・巨石付き盛土砂州設置後</li> <li>・大規模出水前後</li> </ul>
			航空写真	6.0k~8.5k (藁科川合流点~巨石付き盛土砂州施工箇所)	LP測量の結果を活用 (LP測量の実施状況: 年1回+大規模出水後)
機能の維持	<ul style="list-style-type: none"> <li>・巨石付き盛土砂州の機能が十分に維持されているかの確認</li> </ul>	巨石付き盛土砂州の形状	LP測量	巨石付き盛土砂州上に3測線 (約40mピッチ、幅80m程度)	<ul style="list-style-type: none"> <li>・年1回+大規模出水後</li> <li>※盛土砂州が水につかっていると不要</li> </ul>
			目視・定点写真	巨石付き盛土砂州施工箇所 : 左岸8.0k、右岸8.5k	<ul style="list-style-type: none"> <li>・巨石付き盛土砂州設置後</li> <li>・年1回+大規模出水後</li> </ul>
現象の把握 ・ 要因分析	<ul style="list-style-type: none"> <li>・巨石付き盛土砂州による全体的な河床変動状況の把握</li> <li>・巨石付き盛土砂州近傍の水面形の把握</li> <li>・盛土材(巨石)の流出状況の把握</li> </ul>	河床高	LP測量	6.0k~8.5k (藁科川合流点~巨石付き盛土砂州施工箇所)	LP測量の結果を活用 (LP測量の実施状況: 年1回+大規模出水後)
