海岸領域における対策状況の報告

静岡県交通基盤部河川砂防局

1. 清水海岸侵食対策事業の状況

2. 三保地区の景観改善対策の状況

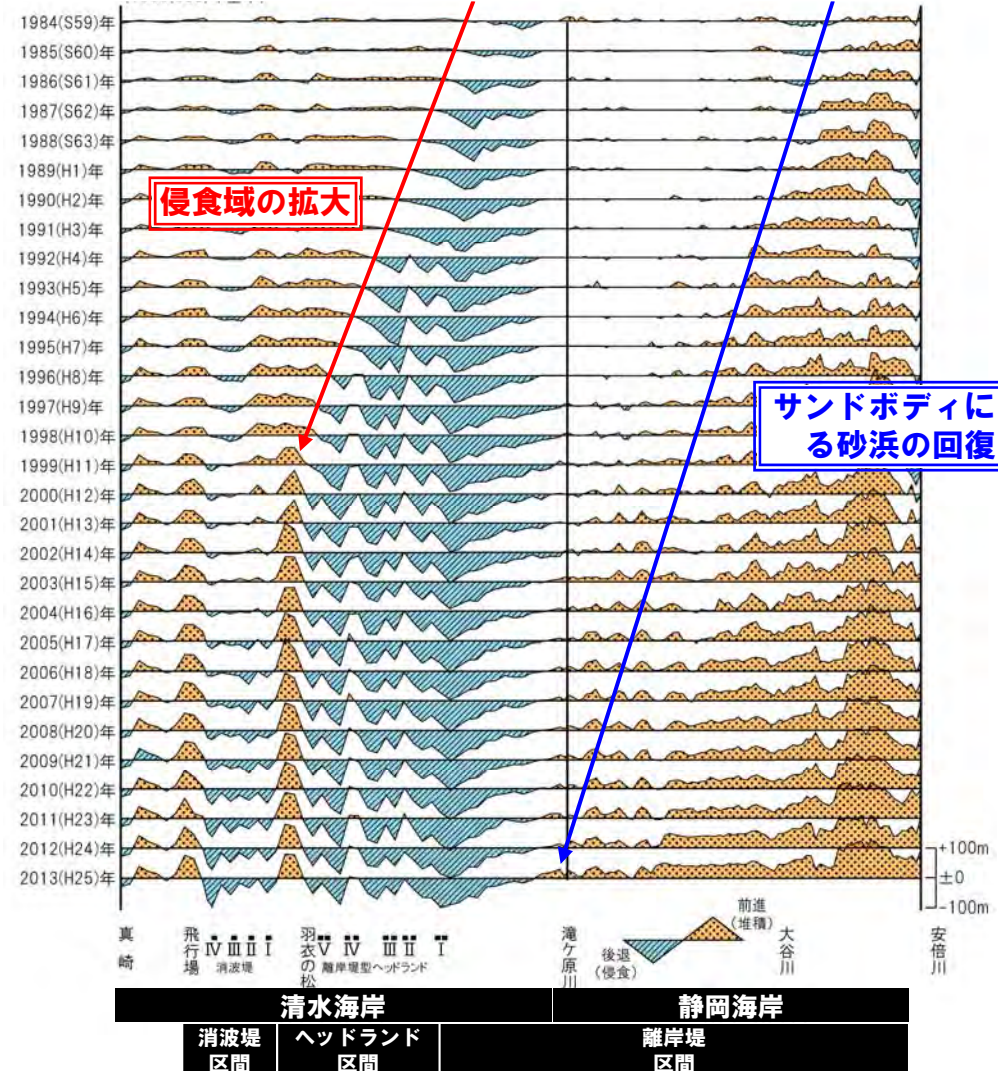
1983 (S58) 年基準の汀線変化

- ◆安倍川での砂利採取を規制後、静岡海岸において安倍川河口側から砂浜が回復してきた。
- ◆現在は、旧静岡・清水市境付近まで砂浜回復の兆しが見られる。
- ◆30年～50年後には、この堆積域（サンドボディ）が三保松原まで到達することが想定されている。

- 離岸堤群整備（静岡S52～、清水S58～）
- ヘッドランド群整備（H1～H11）
- 消波堤群整備（H7～H8）
- L字突堤整備（H9～H10）
- サンドバイパス本格開始（H11～）
- サンドリサイクル開始（H19～）
- 3号消波堤の延伸（H20～H21）
- 消波堤区間へのサンドリサイクル試験（H20～H21）、本格開始（H23～）
- 計画サンドバイパス量の変更（H23）

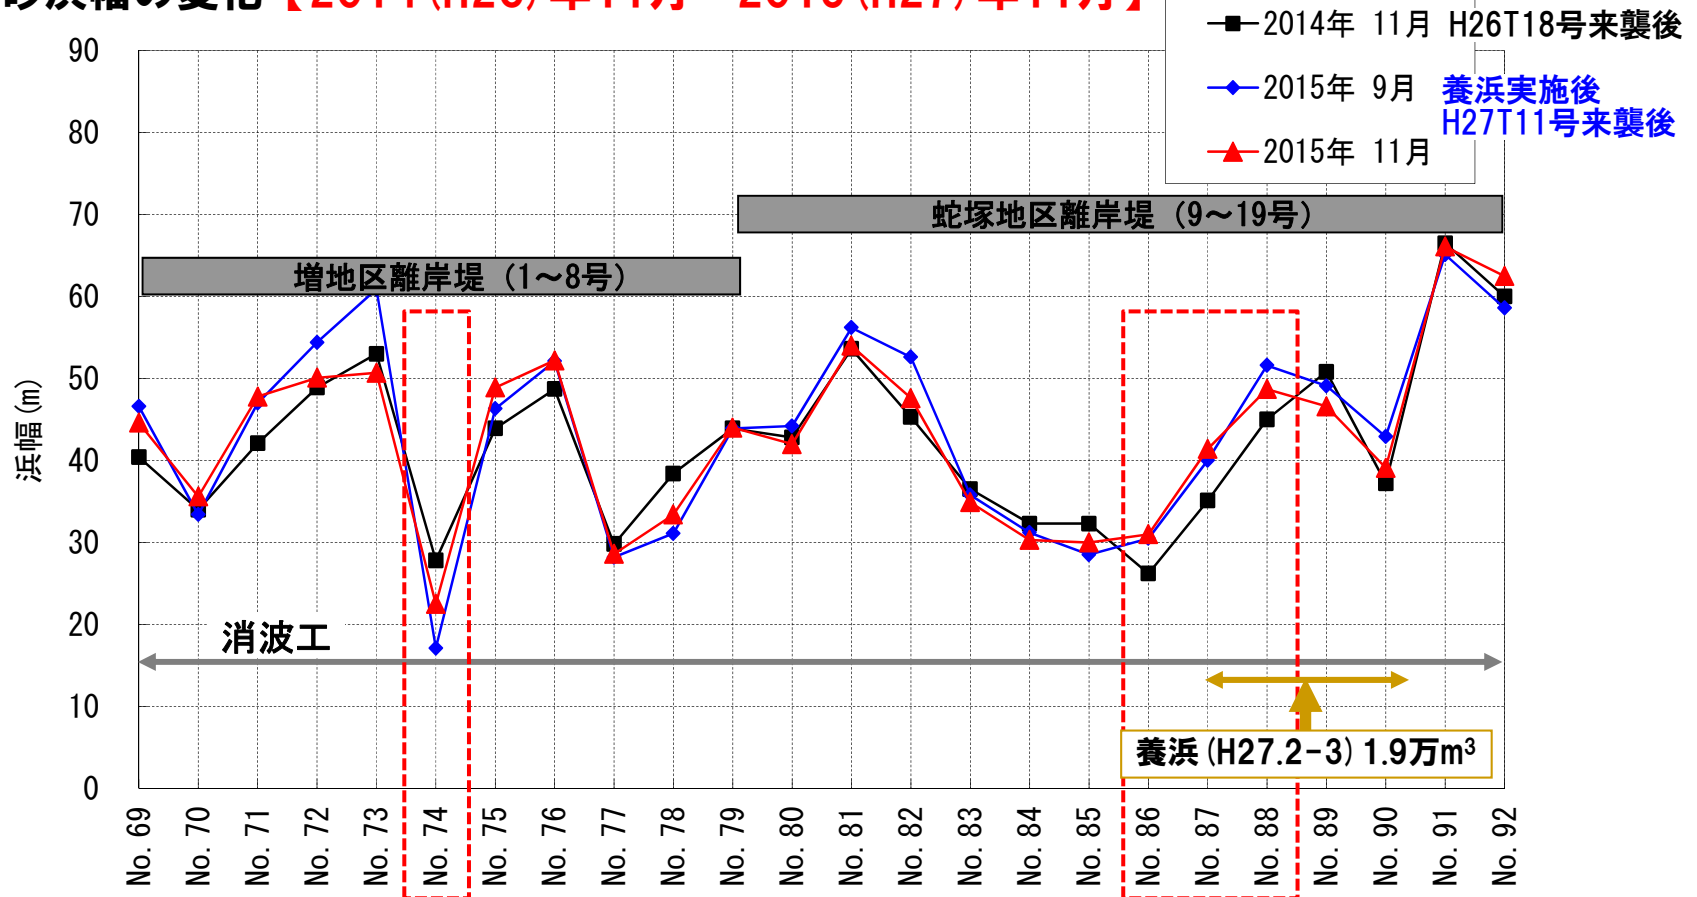
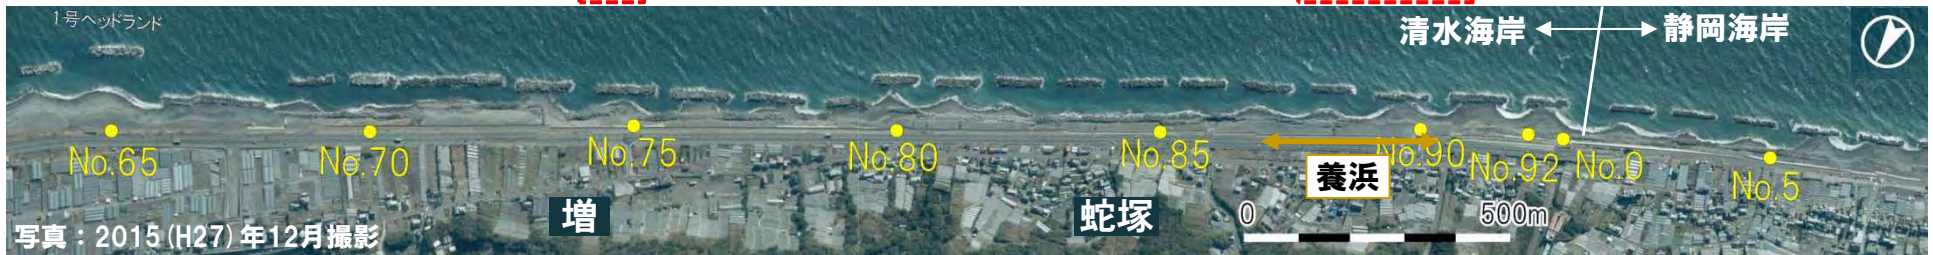
砂浜幅の変化【2014 (H26) 年11月～2015 (H27) 年11月】

- ・ サンドボディ促進養浜箇所の下手のNo.86～No.88で汀線が前進
- ・ 離岸堤開口部にあたるNo.74で汀線がわずかに後退

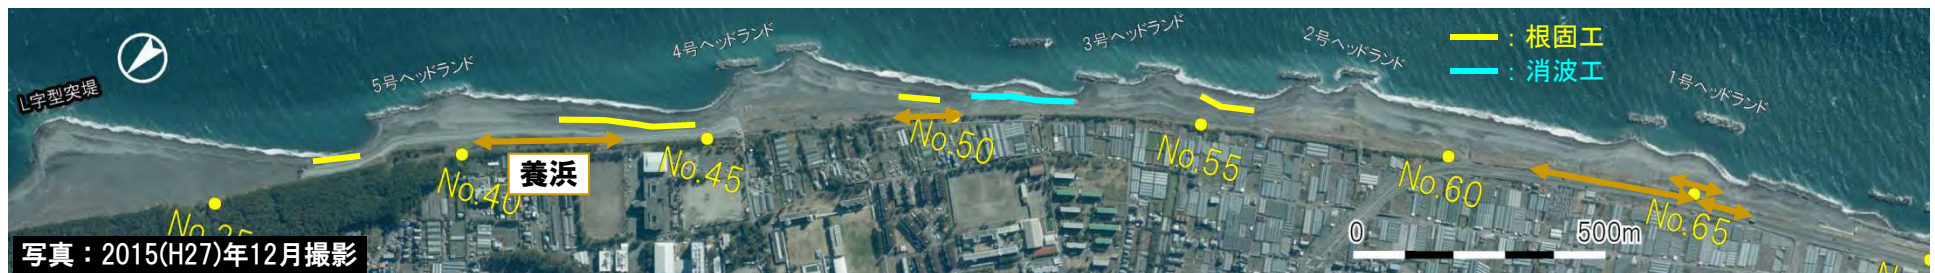
砂浜幅の変化【2014 (H26) 年11月～2015 (H27) 年11月】

- 1号ヘッドランド背後は嵩上げ復旧と養浜により2014年11月は浜幅は広いが、その後侵食し下手に供給
- 1号ヘッドランド上手、3号・5号ヘッドランド下手は必要砂浜幅60mを割り込んだ状態が続いている

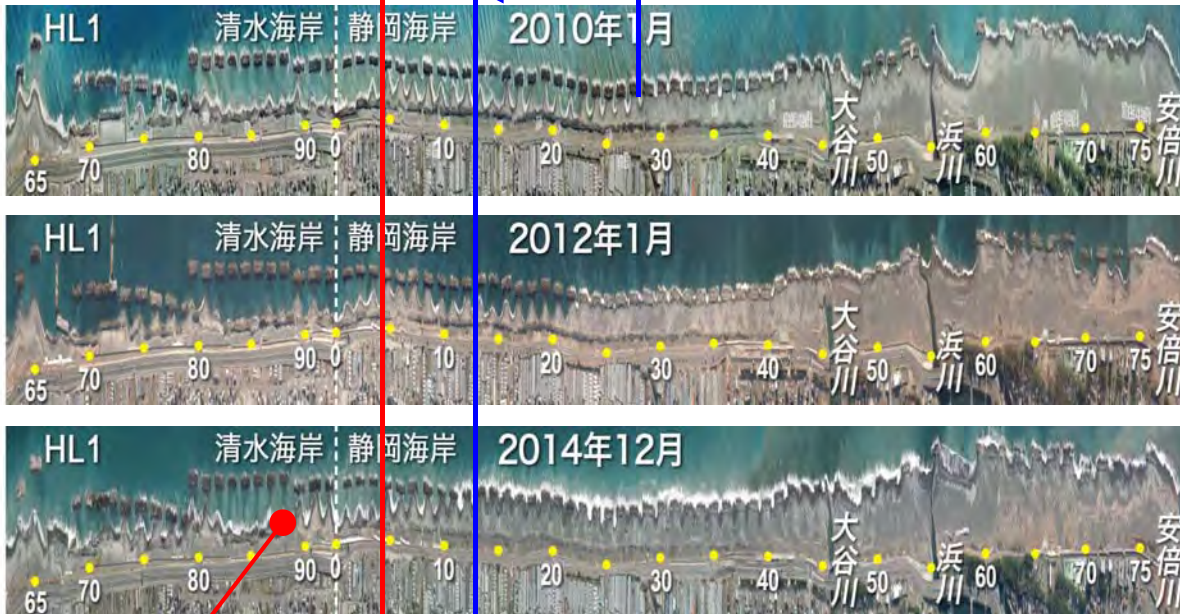
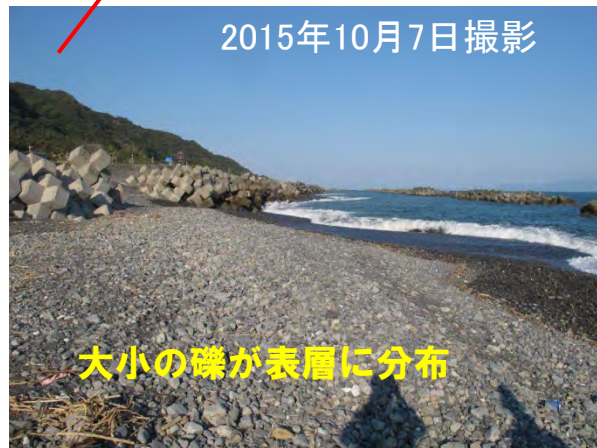
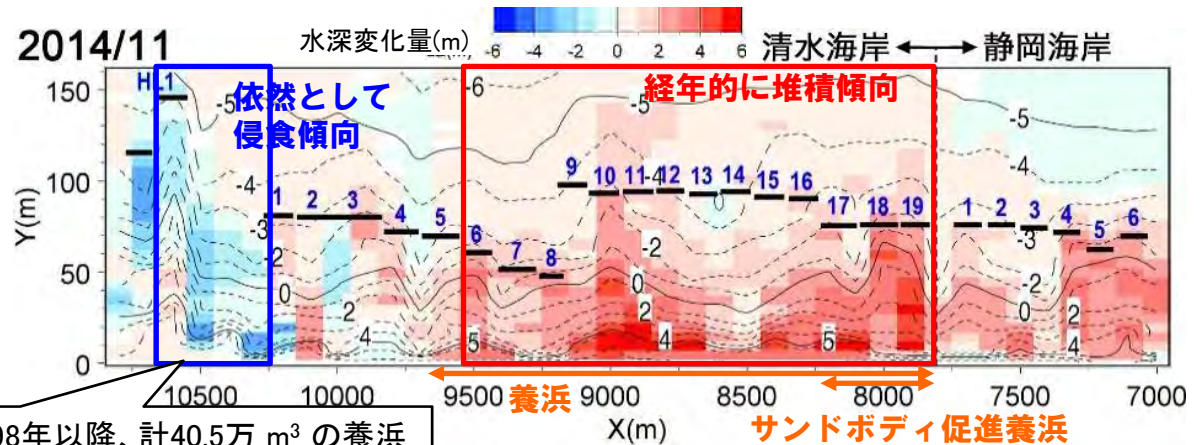
サンドボディ移動速度

進行はほとんど見られない 満砂状態の先端位置 300m/年(=1,500m/5年)

1998年以降、計40.5万 m³ の養浜を実施しているが、侵食傾向

- 舌状砂州が発達する区域の先端位置の進行はほとんどない。養浜材として投入した大小の礫が沿岸方向の土砂の動きを遅くしていると考えられる。
- 1号離岸堤～駒越1号ヘッドランドの区間において、依然として侵食傾向であるため対策の見直しが必要である。
- 1～16号の離岸堤間は、離岸距離に段差があることから、汀線際の沿岸漂砂の下手側への移動に影響が生じる可能性がある。

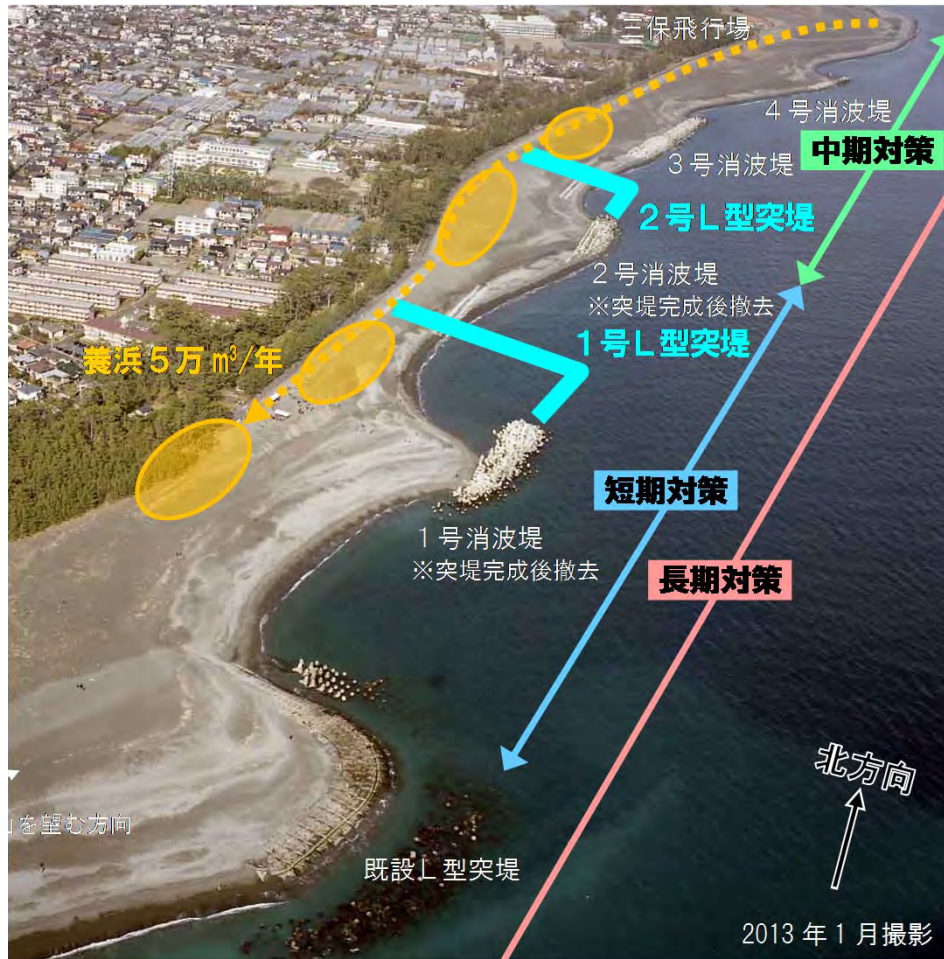
景観に配慮した最小限の施設と養浜の組み合わせにより、防護機能の確保と景観改善を図る。

- 既存の消波堤を必要な防護機能が確保でき、施設の視認性も改善される**L型突堤**に置き換える。
 - 三保半島先端部の堆積土砂を活用し、**年間5万m³の養浜**（サンドリサイクル）の実施を基本とする。
- なお、養浜は周辺地形との一体性など景観に配慮して実施していく。

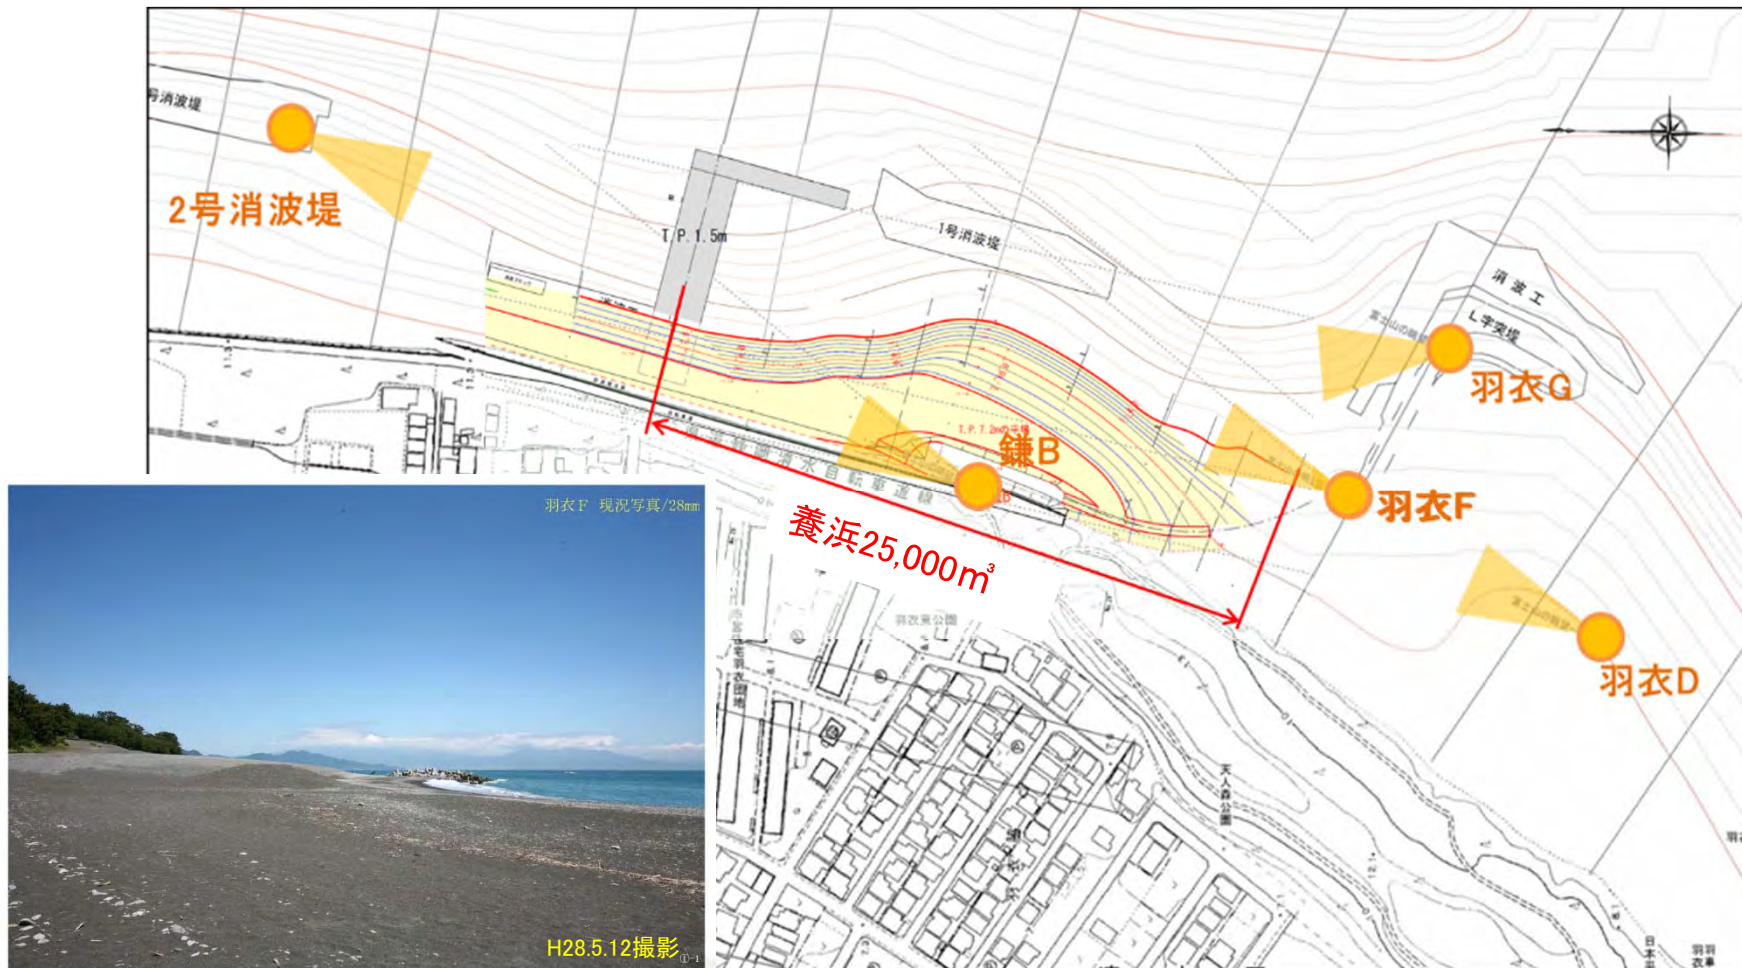
平成27, 28年度はサンドリサイクル養浜を 4万m³実施する予定

⇒ 《25,000m³案》で試験的に実施し、養浜盛土の流出状況等をモニタリング

※下図の5地点からの定点写真撮影を定期（1か月に1回程度）及び高波浪来襲後に行い、養浜盛土の変形過程のモニタリングを行う。

⇒平成27, 28年度の試験施工の結果を踏まえ、H29《30,000m³案》での実施を検討
