# 令和元年度 第1回 安倍川水系流域委員会 【安倍川水系河川整備計画の点検】

国土交通省 中部地方整備局  
静岡河川事務所

# 河川整備計画の点検イメージ

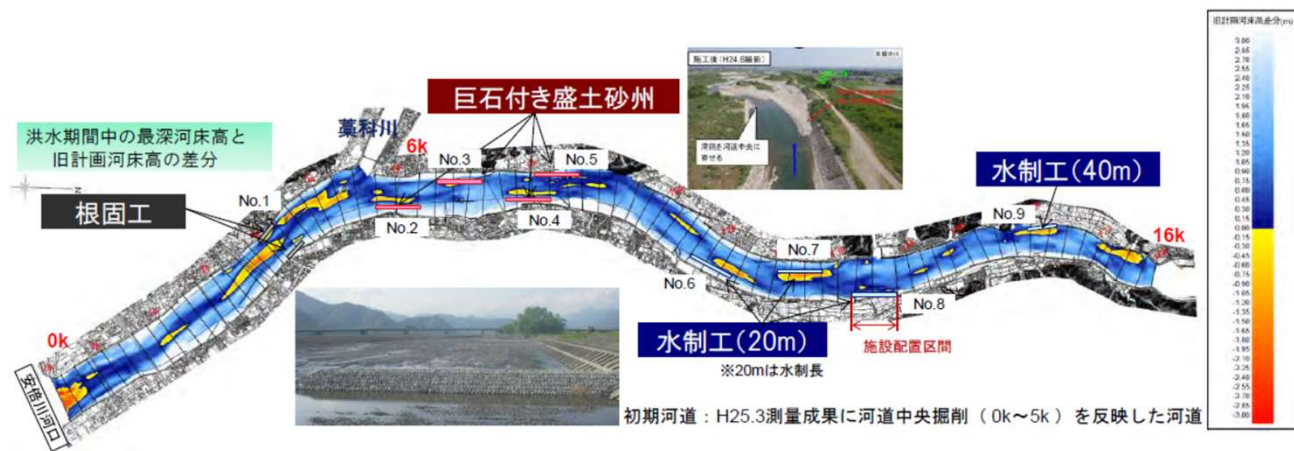
図 河岸防護施設配置案

- 安倍川の河岸防護対策は、これまで整備してきた水制を施工していく他、対策必要箇所特性に応じて、巨石付き盛土砂州を施工することにより、自然性の高い河岸・水際環境を創出していく予定である。

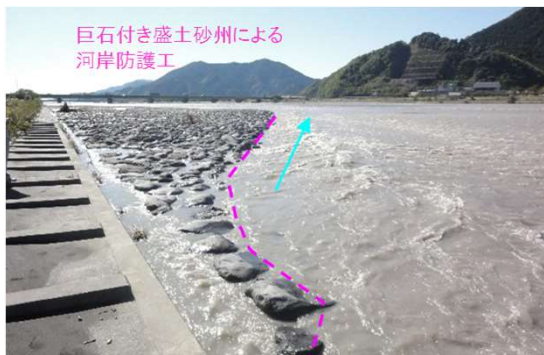
図 出水時の巨石付き盛土砂州周辺の状況

巨石付き盛土砂州による河岸防護工は、**巨石や土砂などの河川材料を用いて河岸側へ配置し**、低水護岸と一体となって**洗掘や侵食から河岸を守り**つつ水制のように**中小洪水の流れを滑らかに河道中央に誘導し**、河川になじみながら防護する**新しい工法**です。

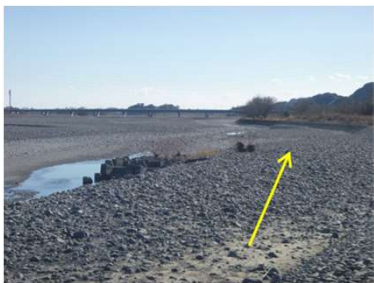
①安倍川大橋(国1バイパス)付近  
(7.0km) (1月24日)

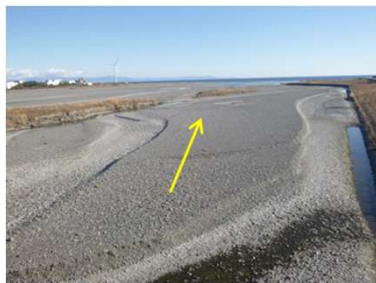
②南安倍川橋(国道150号)付近  
(0.8km) (1月24日)

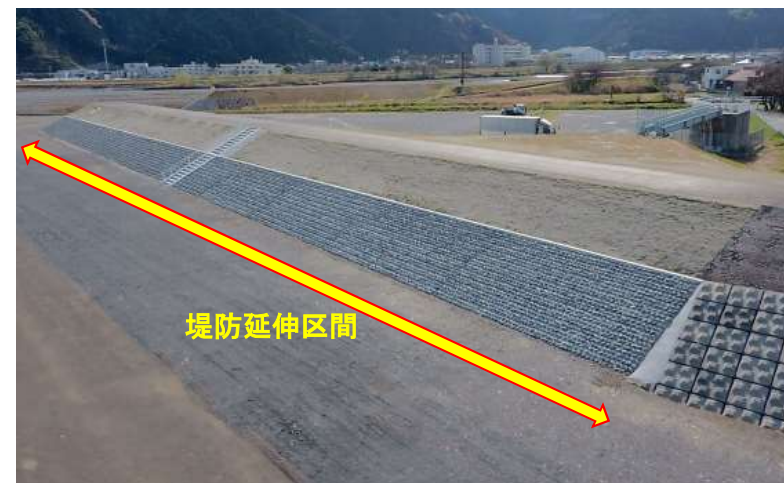
H27山崎地区築堤工事(5.75k右岸付近)

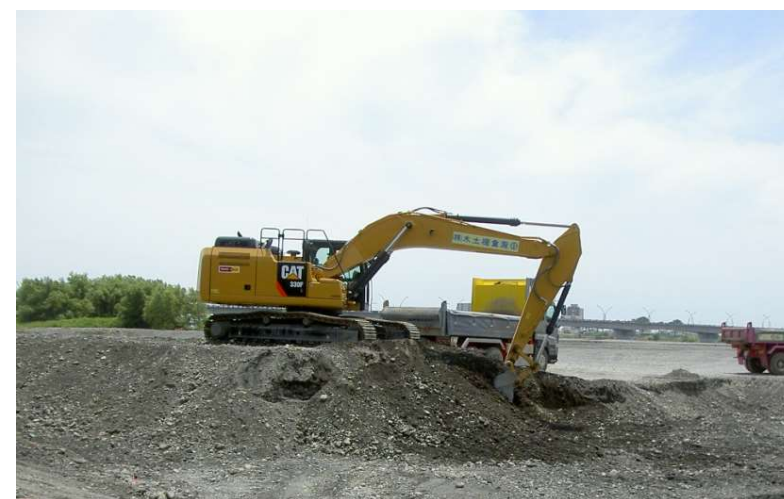
H29安倍川手越河道掘削工事(3.00k付近)

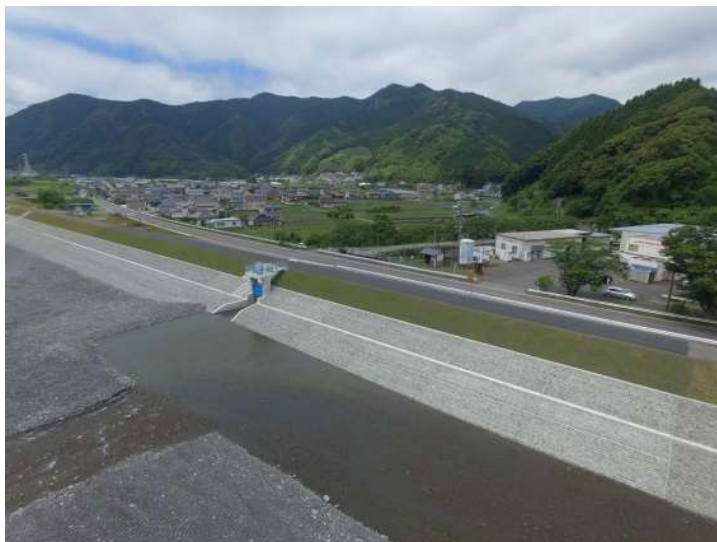
H27油山樋管及び築堤護岸工事  
(17.50k右岸付近)

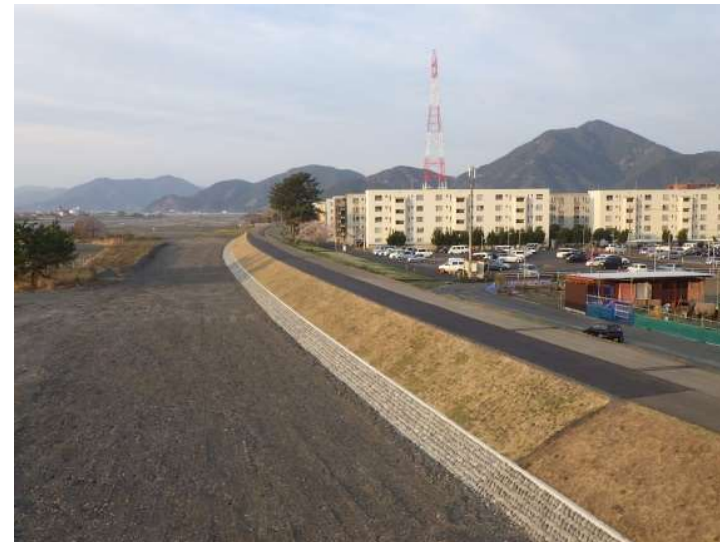
H29安倍川安倍口築堤工事  
(10.00k右岸付近)

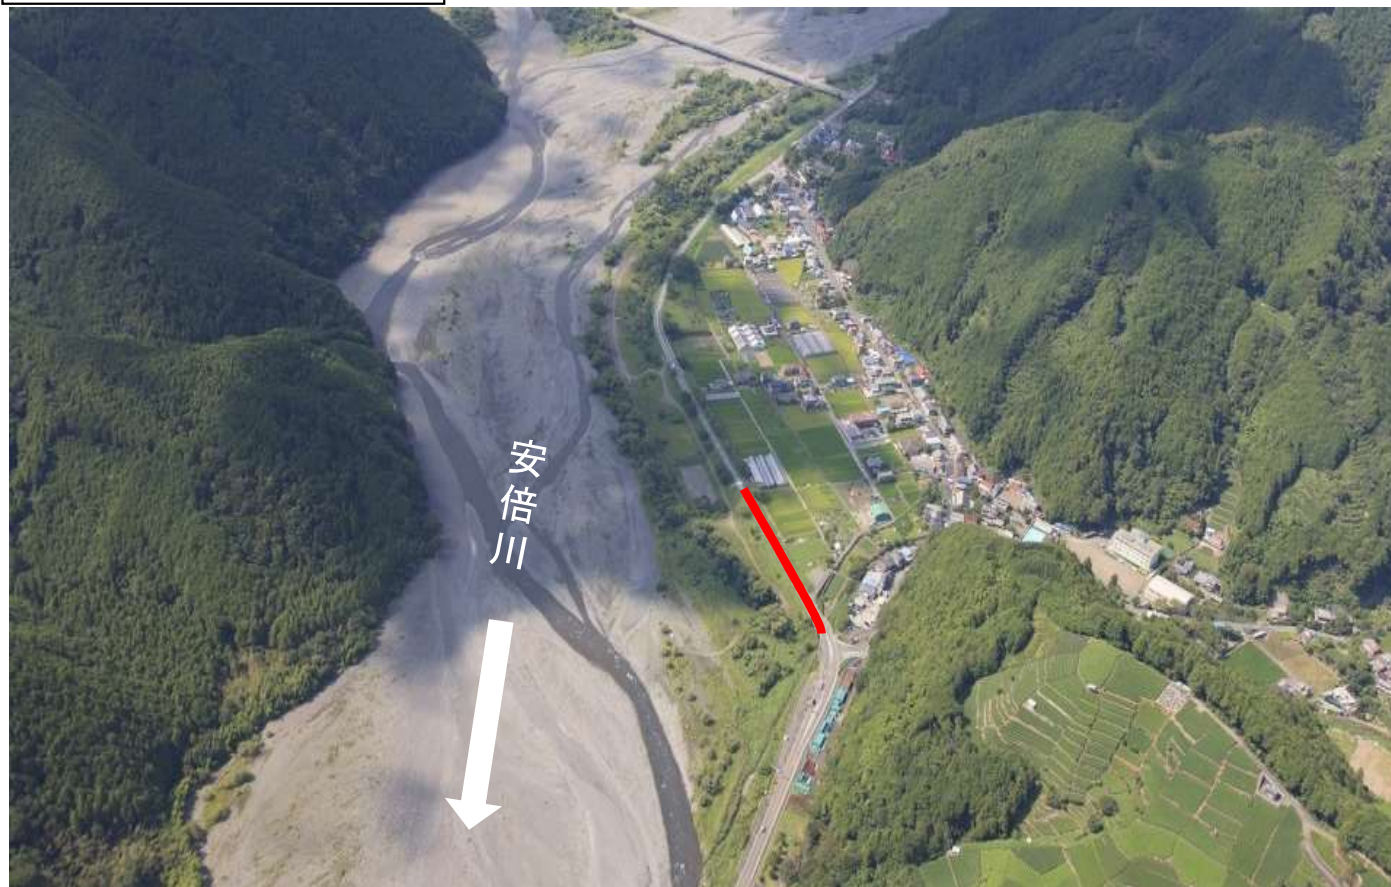
安倍川俵沢地区航空写真

上流部における堤防の高さ・断面不足箇所であり、本地区の整備により整備計画流量を満足に流下させることが可能となる。

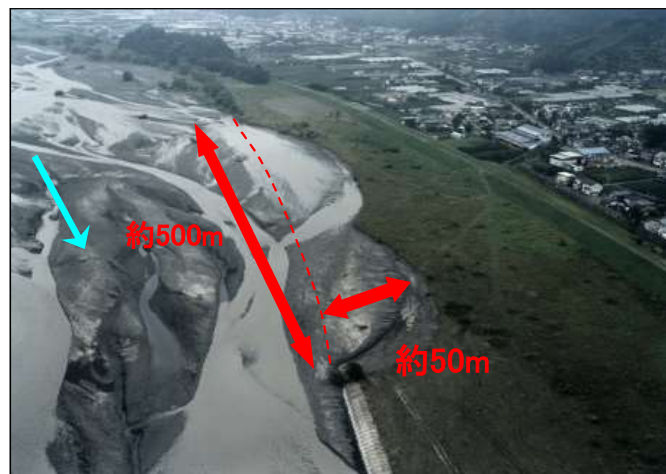
H12.9洪水(侵食の既往最大)

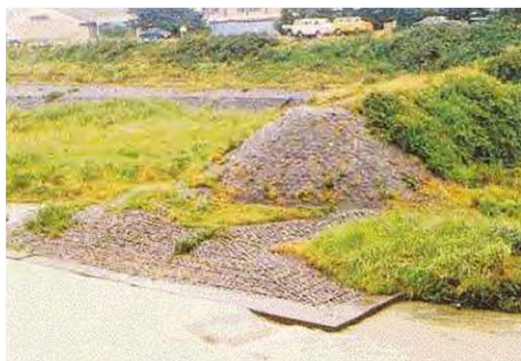
土出し水制

- 藁科川は本川と異なり堤間幅が狭いため、高水敷を設置せず、水制で河岸を防護することとしている。
- 古来より土出し水制が設置されてきたほか、ブロック水制、ポスト水制による河岸防護施設が設置されている。

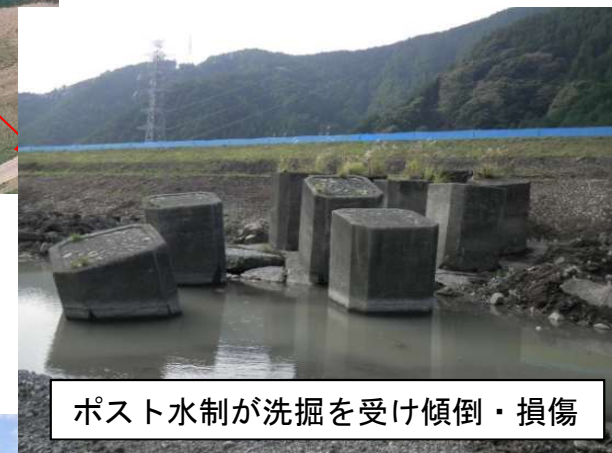
- 水衝部において洗掘が進行し、ポスト水制が一連区間で傾倒、損傷し、押さえブロックも流失している。
- 既設連節ブロックは撤去し、石張り護岸、根固め工、根固め水制による復旧を行う予定である。

ポスト水制が洗掘を受け傾倒・損傷

ポスト水制の被災状況(7.0k付近)
