# 前回委員会での 指摘事項への回答

第1章 第2節 第1項 洪水、高潮による災害の発生又は軽減に関する現状と課題

第3章 第1節 第3項 河川環境の整備と保全に関する事項

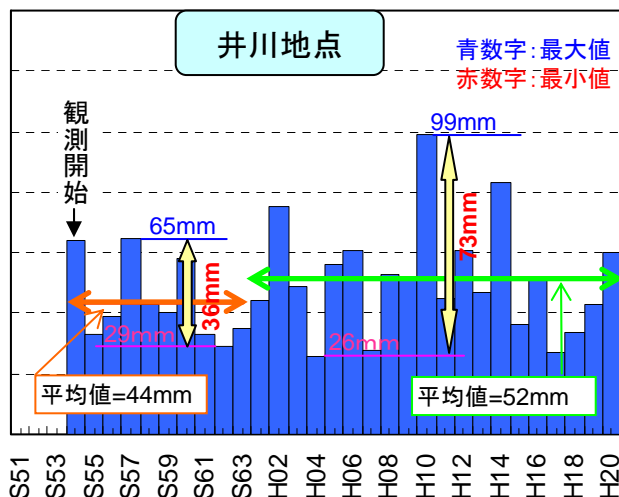
1時間最大降水量(mm/hr)

- ・1時間最大降水量も1日降水量と同じく、井川地点で最大値が増加、最小値が減少傾向にあり、最大値と最小値の変動幅が36mmから73mmに広がっている。
- ・1時間50mm以上、80mm以上の年間発生回数の最大値は、井川地点・笹間地点とも増加傾向は見られない。

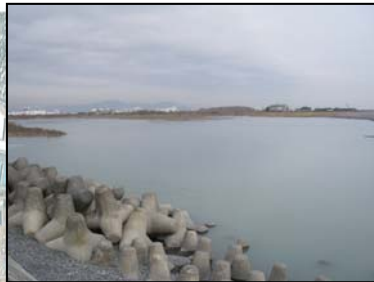
川尻淵 : 有

河口部に大規模な淵が形成

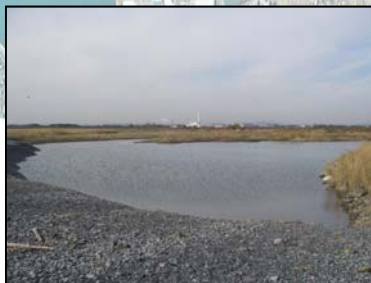
飯淵淵 : 有

本川との通水無し  
現在は大規模なタマリ

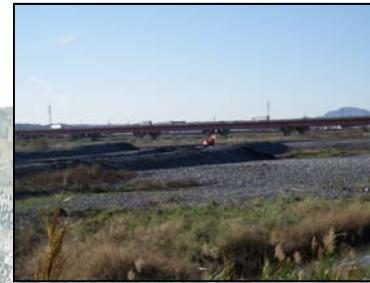
大日淵 : 無

現在の流路は左岸側  
右岸側の通水は無い

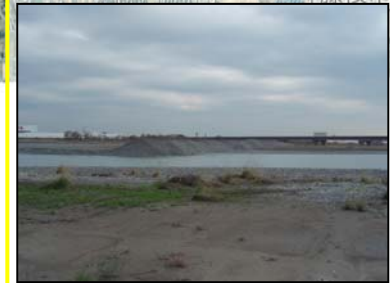
上泉淵 : 無

現在の流路は河道中央  
左岸側の通水は無い
