◆庄内川水系河川整備計画(原案) : 第2章 第1節 第1項

## 第2章 流域及び河川の現状と課題

### 第1節 河川整備の現状と課題

#### 第1項 洪水、高潮等による災害の発生の防止又は軽減に関する現状と課題

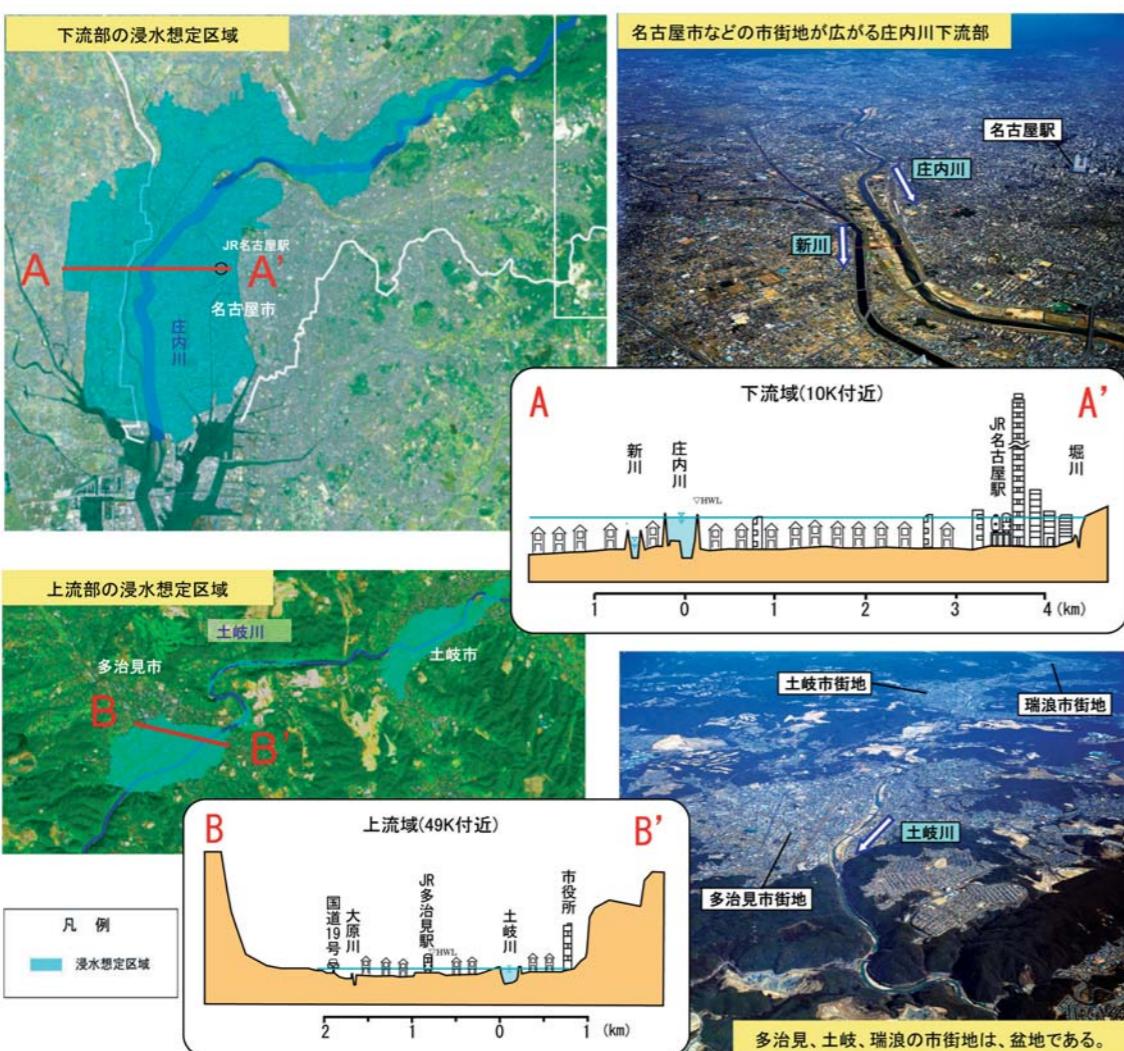
●図2.1.1 庄内川流域における氾濫域の状況

庄内川流域の地形を大別すると、瑞浪、土岐、多治見の3つの盆地と渓谷からなる上流部と、低平地のある平野部からなる中下流部となっている。洪水氾濫が発生した場合、この地形特性により、上流部では氾濫する範囲は狭く限定されるが、中下流部では河床が堤内地盤よりも高く天井川化しており、氾濫流が拡散していくため氾濫区域が広範囲となる。また、中下流部の低平地には名古屋市を始めとした中部圏の中核機能が集中しており、洪水氾濫は当該地域に甚大な被害を及ぼすだけでなく、我が国全体の社会・経済にも大きな打撃をもたらすことになる。

- 洪水氾濫が発生した場合の被害は、流域の地形や人口、資産、土地利用等が大きく影響しますので、洪水氾濫からみた庄内川流域の特性を十分に踏まえた計画づくりが重要であると考えています。
- 多治見市や土岐市などの上流盆地部での氾濫範囲は、河川沿川の低地等に限定されますが、名古屋市や春日井市などの中下流域では、氾濫流が広い範囲に拡散する地形であり、また、低平地のため、内水被害も生じやすく、都市機能が集中している地域であることから甚大な被害になります。
- ◆上流部の多治見市や土岐市のように洪水時に溢れた川の水が土地の低いところに溜まり、周囲にあまり拡がらない地域のことを非拡散型氾濫域といいます。
- ◆名古屋市や春日井市などの中下流域では、洪水時に溢れた川の水が広い範囲に拡がる地形をもつ地域を拡散型氾濫域といいます。

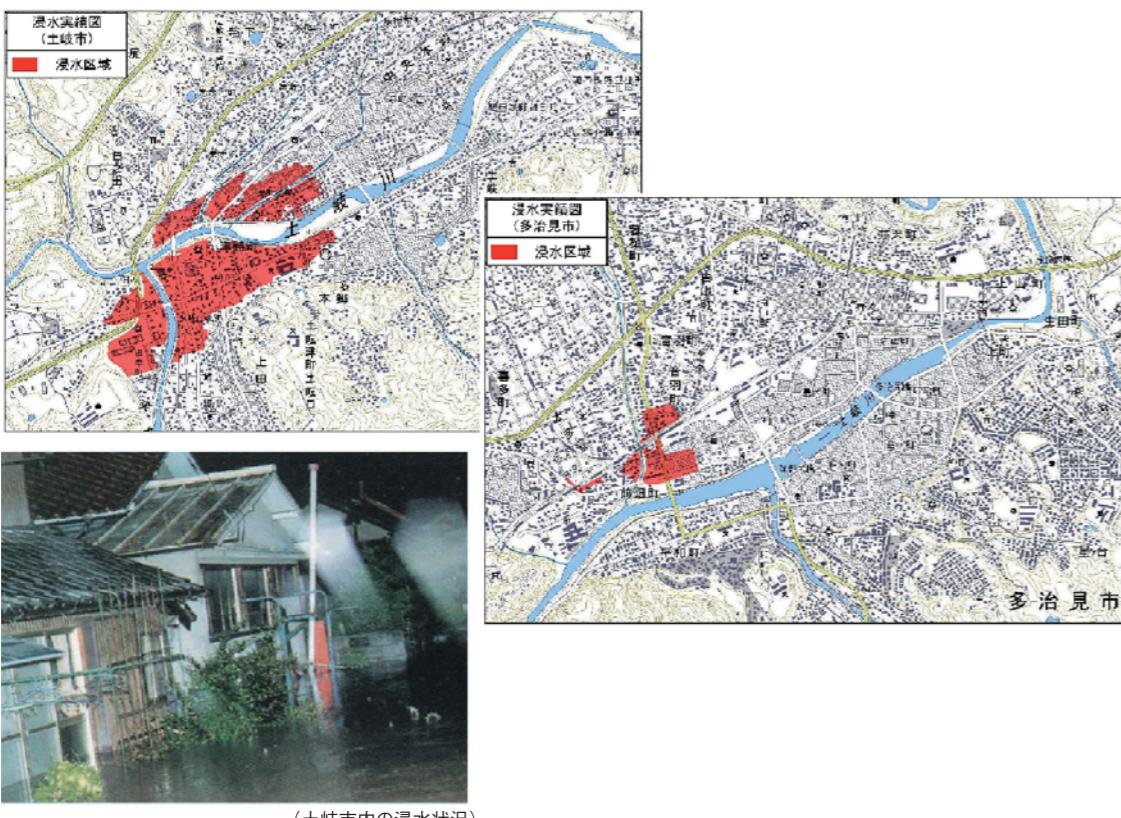
●図2.1.2 平成元年9月洪水による浸水実績図

戦後観測史上最大の洪水(基準地点多治見でピーク流量約1,840m<sup>3</sup>/sを記録)となった平成元年9月洪水では、支川等の各所で氾濫し、床上・床下合わせて463戸が浸水した。

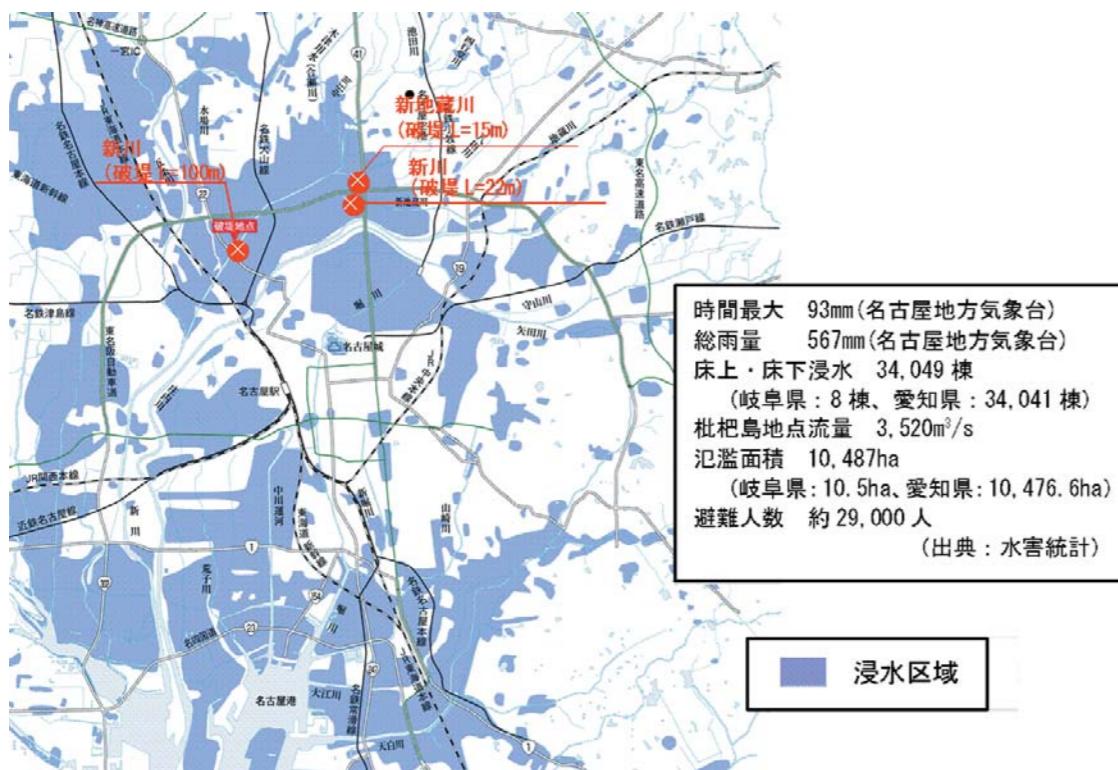
●図2.1.3 平成12年9月東海豪雨による浸水状況図

観測史上最大の洪水(基準地点枇杷島でピーク流量約3,500m<sup>3</sup>/sを記録)となった平成12年9月東海豪雨では、国道1号線・一色大橋の下流右岸において堤防を越える越水が発生し、JR関西本線橋梁から国道19号勝川橋付近までの約15kmの長い区間で計画高水位を超過するなど危険な状態が続いた。また、新川では、新川の洪水と新川洗堰を越流した庄内川の洪水により長時間高い水位が続き、左岸堤防が破堤し、甚大な浸水被害が発生した。この洪水により、2市5町の約42万人に避難勧告が出され、浸水面積約105km<sup>2</sup>、浸水家屋約34,100棟(うち床上浸水約15,800棟)となった。

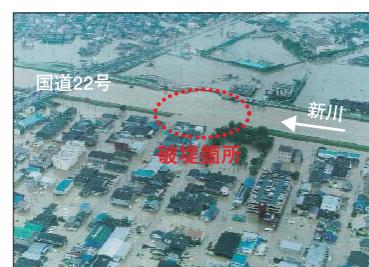
●写真2.1.3 新川の破堤地点の被災状況

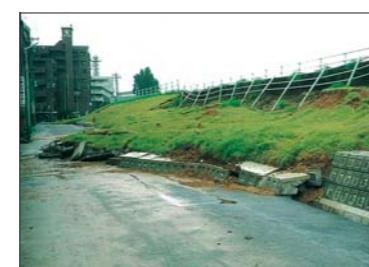
●写真2.1.4 八田川の法崩れの被災状況

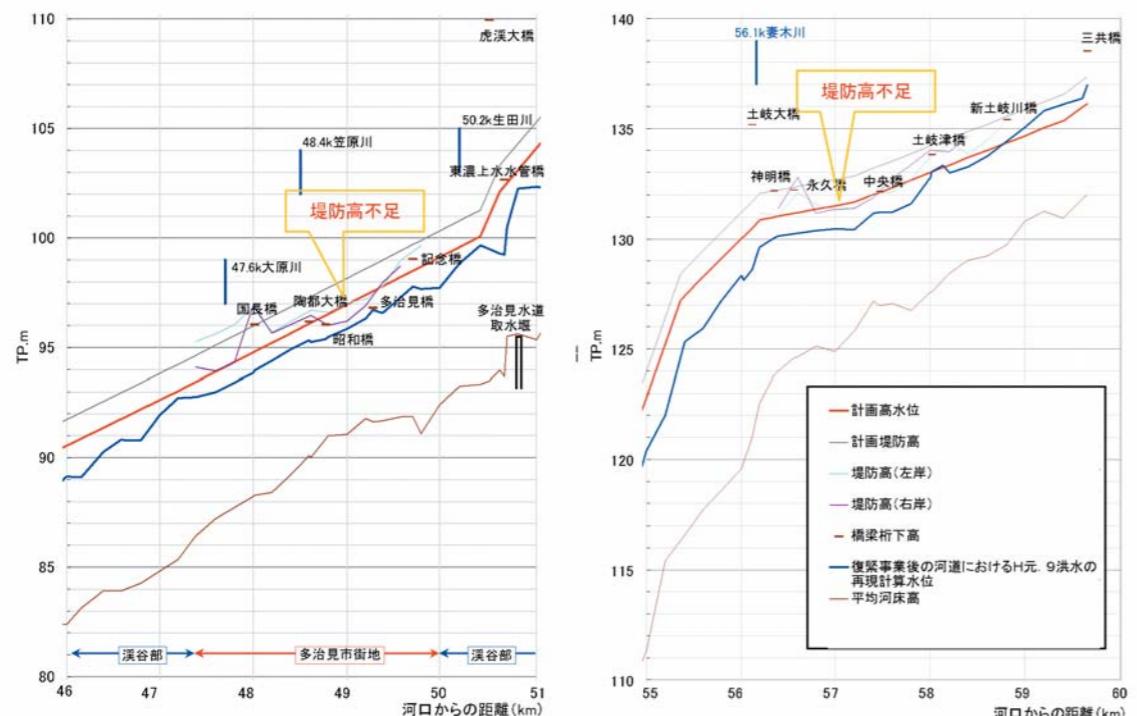
●図2.1.4 庄内川水位縦断図(上流部)

その後、小里川ダムが平成15年度に完成したため、土岐川の治水安全度は大幅に向上しているが、計画高水位以下の堤防が一部残っている。

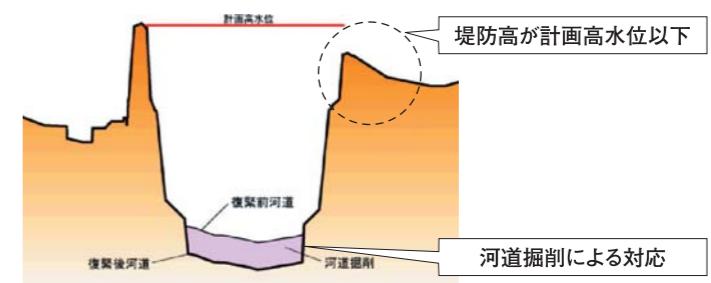
●復緊事業における対応と課題

●上流部では、平成11年6月の災害を契機に狭窄部の拡幅や河道掘削を中心とした「河川災害復旧等関連緊急事業(復緊事業)」を実施しました。また、平成15年度には、小里川ダムが完成したことにより、従前と比べて大幅に治水安全度が向上しました。しかし、復緊事業では、主に河道掘削を主体にした工事であったため、復緊事業終了後も一部の区間では計画高水位に満たない堤防の区間が残っているなど、まだ安全な状態とは言えません。(下図)そのため、これらを解消するための工事(堤防の嵩上げ等)がまだ必要であると考えています。

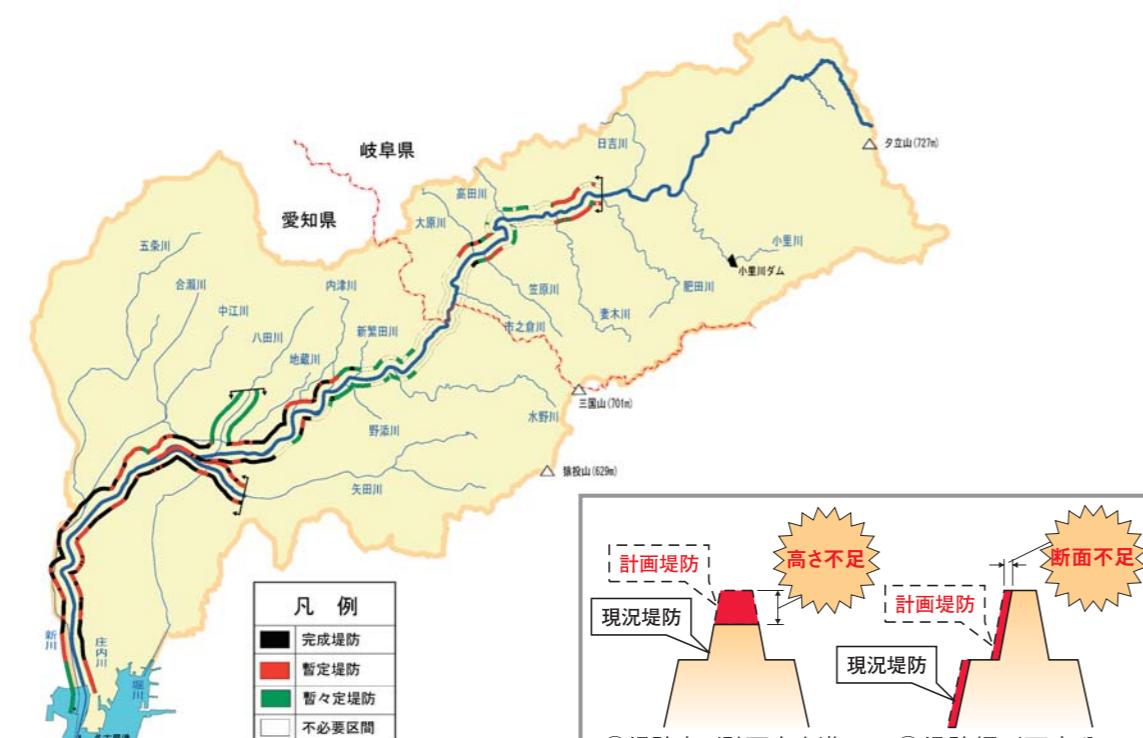
●図2.1.7 堤防の整備状況

暫定堤防、暫々定堤防のイメージ

庄内川の堤防整備は、激特事業により大幅に進捗したが、大臣管理区間の堤防整備が必要な区間112.0kmに対し完成が38%(平成18年3月末現在)あり、名古屋市などを流下する重要な都市河川でありながら、全国の一級河川の平均59%と比べると依然として整備水準が低い状況となっている。

また、激特事業では全ての堤防を整備することが難しいことから、低い堤防を計画堤防高まで築堤し、元々高かった堤防については整備できなかったため、堤防高のアンバランスが生じている。

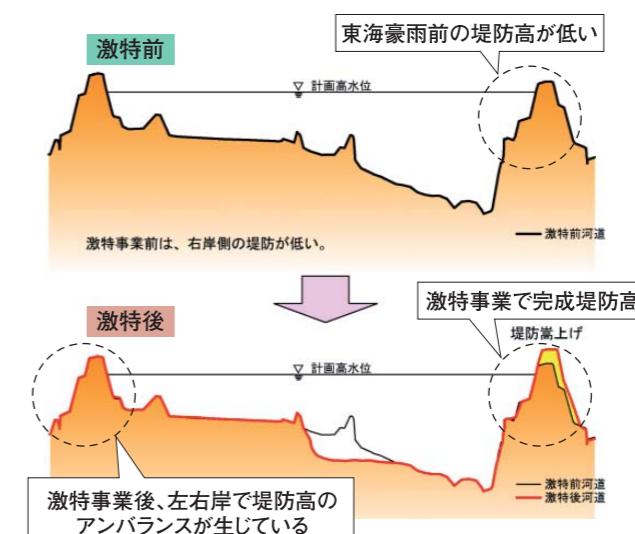
●激特事業における課題と対応(左右岸の堤防のアンバランス)

●また、激特事業において、堤防高の低い箇所を計画堤防高まで整備したため、左右岸の堤防高にアンバランスが生じています。

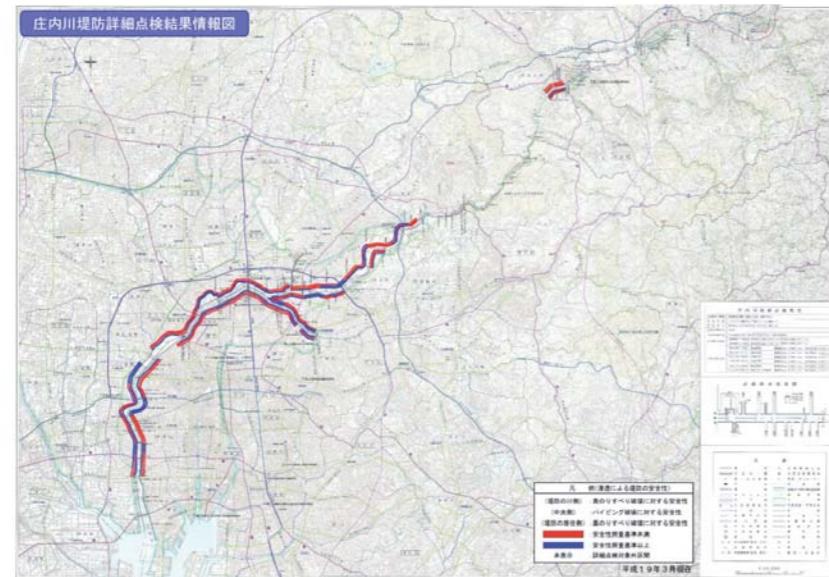
●図2.1.8 庄内川の堤防詳細点検結果(H19.3末現在)

庄内川の堤防は、シルトを混入する砂質土が多く堤防に浸透した水の排水が悪い等の要因により、堤防の浸透に対する詳細点検結果では点検が必要な区間に對して、約9割の区間で堤防強化対策が必要である。しかし、全ての区間の堤防を実施することが難しいことから、流下能力を向上するための河積確保と併せて、バランスよく実施していく必要がある。

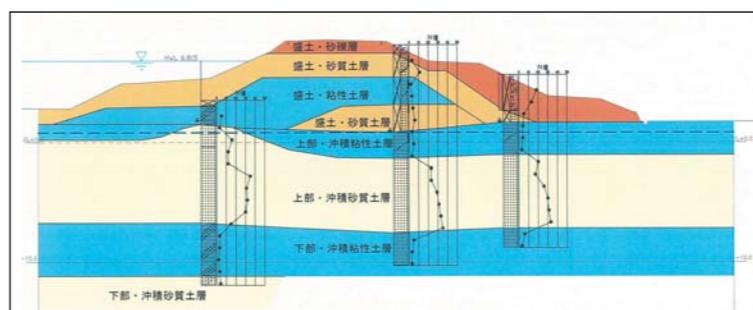
●様々な土質で形成されている堤防

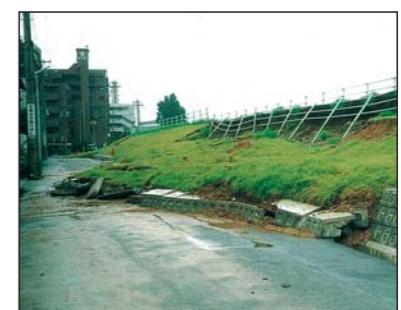
●堤防崩壊状況

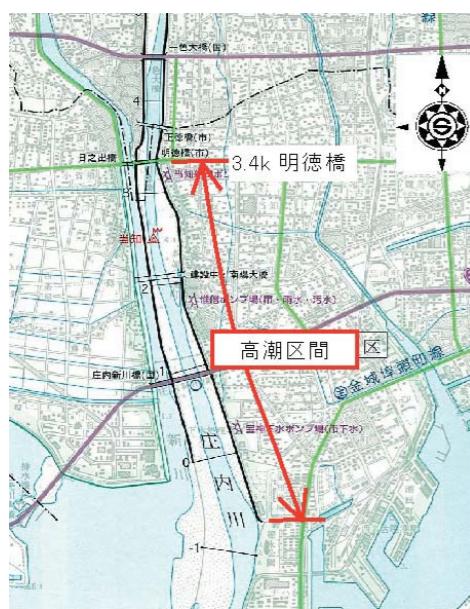
●図2.1.9 庄内川河口部の高潮区間

庄内川の河口部の高潮堤防高は、「伊勢湾等高潮対策協議会」において、伊勢湾台風が満潮時に再来した場合における被害を防止するため、TP+6.20mに定められ、昭和38年に完成した。しかし、その後、濃尾平野一体における広域地盤沈下等により高潮堤防は一部沈下したため堤防高が不足している区間があるとともに、整備後50年近くが経過し老朽化している箇所がある。

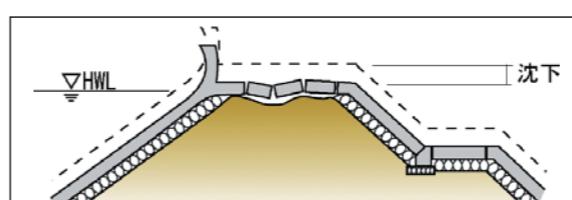
●高潮堤防の沈下(イメージ)

●庄内川の高潮対策は、伊勢湾台風による甚大な被害を契機として実施され、高潮堤防は、伊勢湾台風が再来した場合の被害を防止するため、昭和38年に完成しています。しかし、現在、濃尾平野一帯の広域地盤沈下等により、高潮堤防の高さが不足している区間が生じているとともに、整備後50年近くが経過し老朽化している箇所があります。

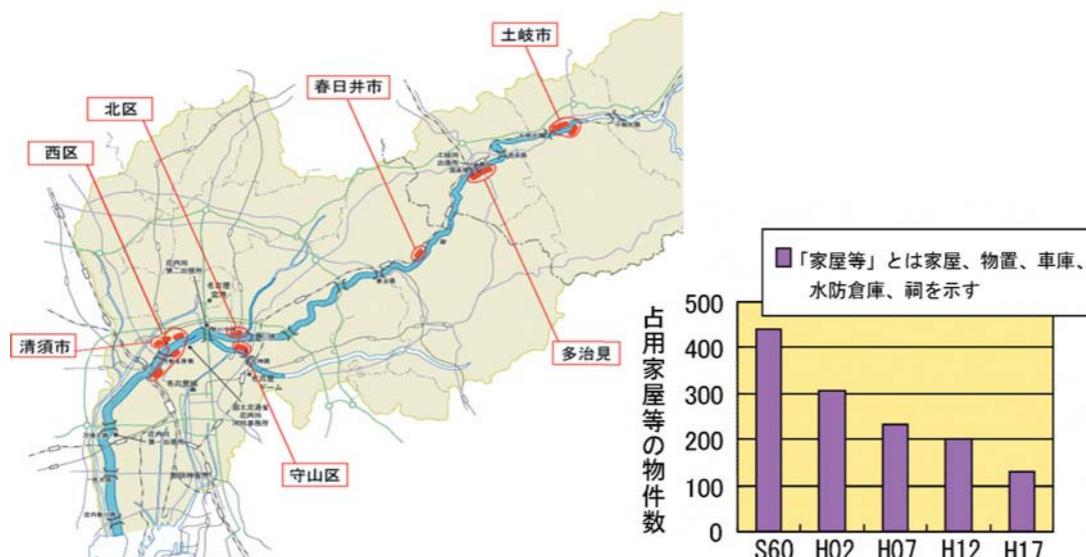
●図2.1.12 占用物件の分布状況

庄内川は、典型的な都市河川であり、堤防等の河川管理施設上に多くの占用家屋が存在するとともに、高水敷に多数の堤外民地が存在し、ゴルフ場や自動車学校などに利用されている。これらの占用物件は堤防整備などの河川改修工事や水防活動の支障となっているとともに、堤防の機能確保や公共用財産の適正な管理などの河川管理上の支障となっている。しかし、名古屋市周辺では、高度に土地利用が進んでいるため、移転先の確保が非常に困難であることから、改修工事のための用地確保に難渋している。昭和60年には400件以上あった占用家屋等については、銳意移転を進めたため100件程度に減少しているが、現在でも河川改修の円滑な遂行にとって、大きな支障となっている。

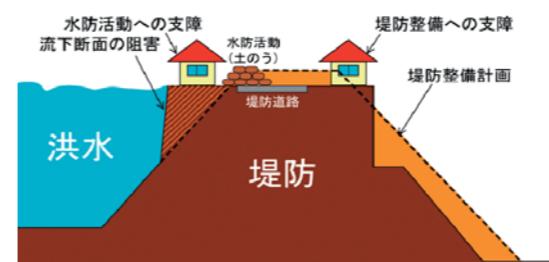
●堤防上の占用家屋による堤防整備や水防活動への支障

●庄内川の堤防などの河川管理施設上の占用家屋などは、堤防の整備などに合わせて、銳意、移転が進められていますが、未だ100件程度残されており、堤防整備などの河川改修工事や水防活動等の支障となっています。

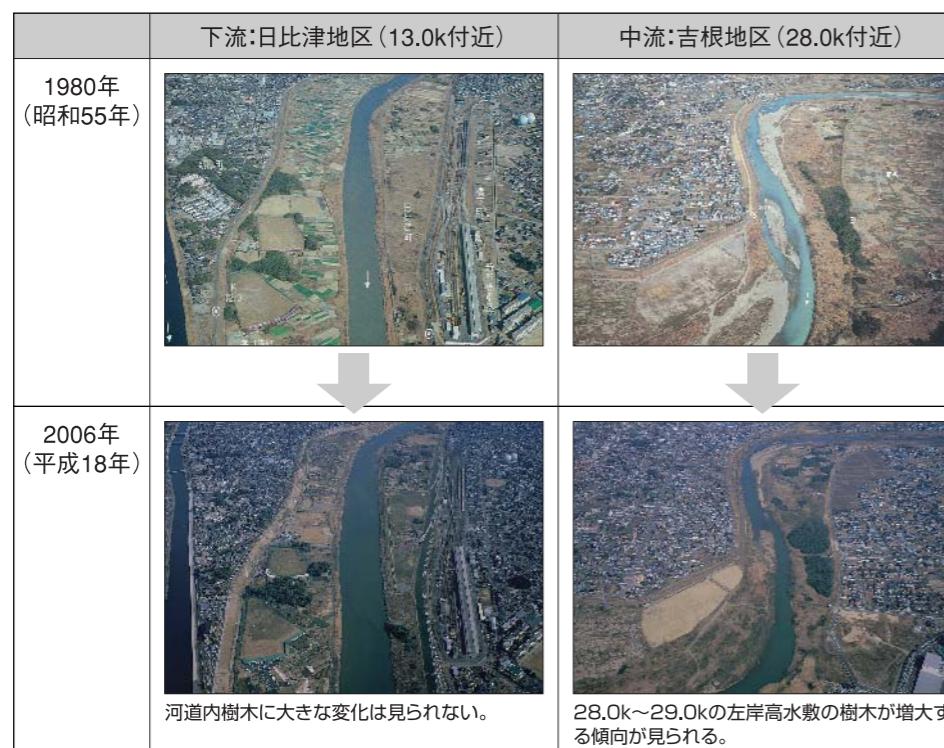
●図2.1.14 河道内樹木の増加傾向

河道内樹木は、中下流部の比較的広い高水敷上や渓谷部に繁茂している。この様な河道内樹木は、庄内川の流れと相まって良好な動植物の生息・生育環境及び良好な景観を形成しているが、一方、洪水の安全な流下の阻害となっているとともに、洪水時に流木となる等、治水上の支障ともなっている。近年、下流部では大きな変化は見られないが、中流部の放置された農耕地などでマダケ等が増大傾向にあるとともに、在来のヤナギ類を押しのけ、外来植物が旺盛に繁殖しているなど、治水と河川環境の両方の課題となっている。

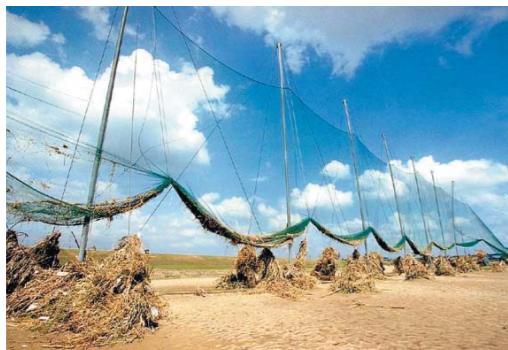
●写真2.1.5 高水敷上のゴルフ場、グラウンド(洪水後の状況)

これらの高水敷を利用する施設については、洪水時の流失や水の流れの阻害防止のため、河川管理上、支障のない所へ移動などすることとなっているが、東海豪雨にはゴルフの防球ネットやバックネットにゴミが付着し洪水の流下を阻害するとともに、洪水により流失したトイレ、小屋、農業用資材などは堤防などの施設に重大な被害を与えるおそれがあった。このため、高水敷利用に対して、各施設管理者の適正な管理を推進するなどの対策を講じる必要がある。

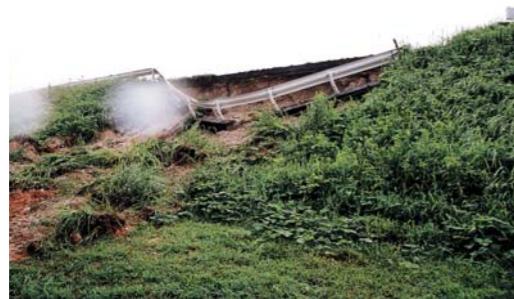
●写真2.1.6 堤防の不安定化、損傷

庄内川の堤防は、堤防が道路と兼用されている区間が長く、信号による混雑も少ないとから交通量も多く市街地を迂回する生活道路や、大型車を中心に、名古屋市北部の工業地域と港湾を結ぶ道路となっている。堤防道路は交通量が多く、大型車の混入率も高いことから、水防活動や河川巡視等の河川管理に支障があるとともに、堤防の損傷やゴミの不法投棄等の要因となっている。

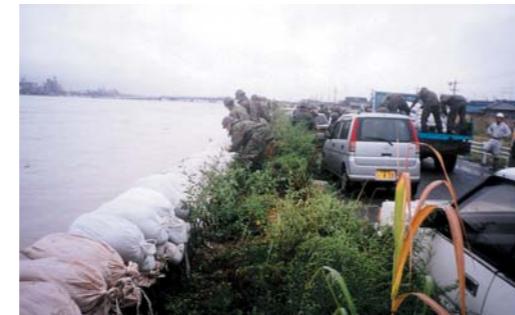
●写真2.1.7 水防活動等への支障

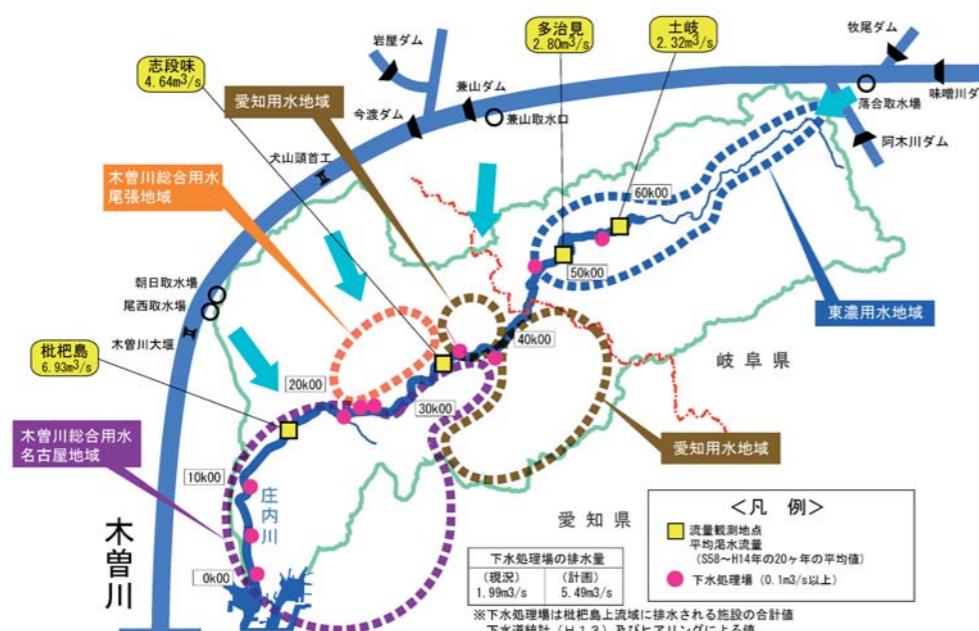
●図2.1.15 庄内川流域の水に関する模式図

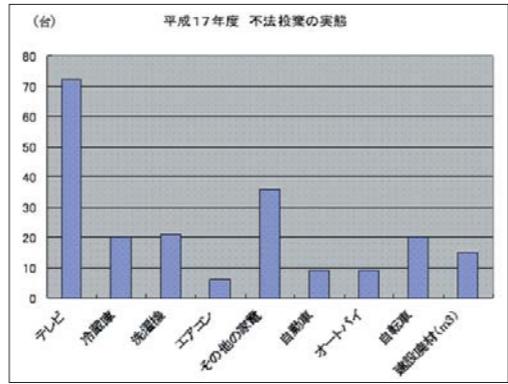
●図2.1.19 不法投棄の実態

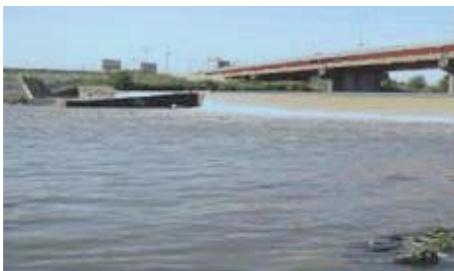
●写真2.1.17 小田井床止め

横断工作物による魚類の移動阻害

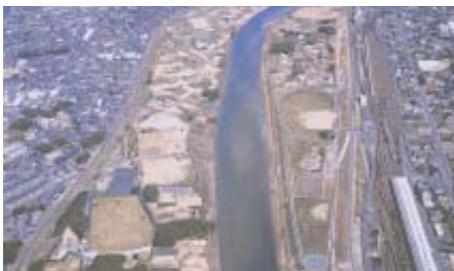
●写真2.1.19 13k付近の高水敷利用

グラウンド等の利用により高水敷の植生帯が分断されている

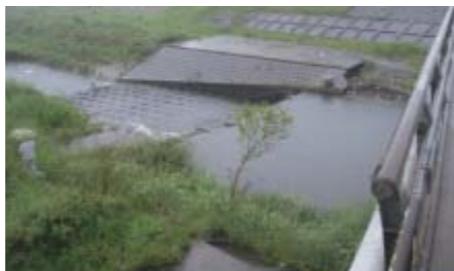
●写真2.1.18 内津川合流部

合流部の落差工や護岸等により庄内川と支川との連続性がない

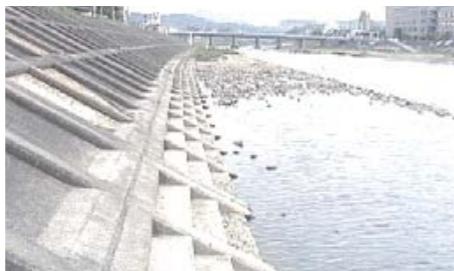
●写真2.1.20 多治見市内の護岸

コンクリート張護岸は生物が生息しにくく、急勾配の水際部は水域と陸域の連続性がない

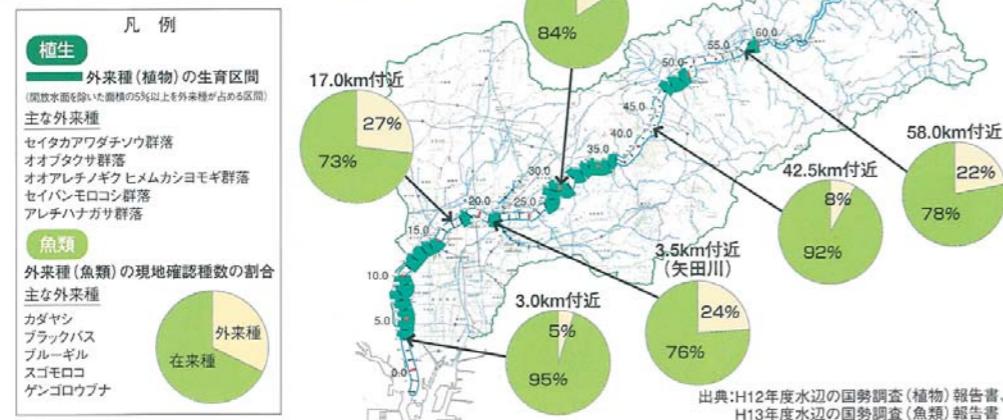
●図2.1.20 庄内川における外来種の確認状況

外来種(植物・魚類)の確認状況

また、庄内川はセイタカアワダチソウなどの外来植物が在来のヤナギ類を押しのけ旺盛に繁殖している箇所があるとともに、魚類の生息種が少ないと、ブラックバスやブルーギルなどの、外来種の占める割合が大きくなっている。このため、外来生物による生態系への影響等に注意して、外来種の監視や適切な対応を図る必要がある。

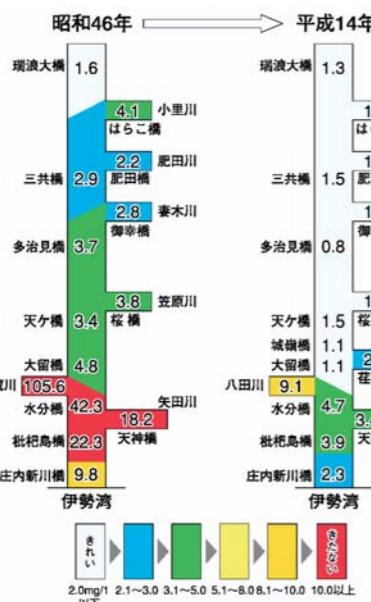
●図2.1.21 庄内川のBOD変化図(BODは平均値)

庄内川の水質は、昭和20年代から昭和40年代にかけて、陶磁器原料、釉薬生産、製紙工場などの排水や生活雑排水の流入により悪化した。その後、水質汚濁防止法(昭和45年)による排水規制や下水道整備等により改善され、環境基準の類型指定の変更が行われてきた。

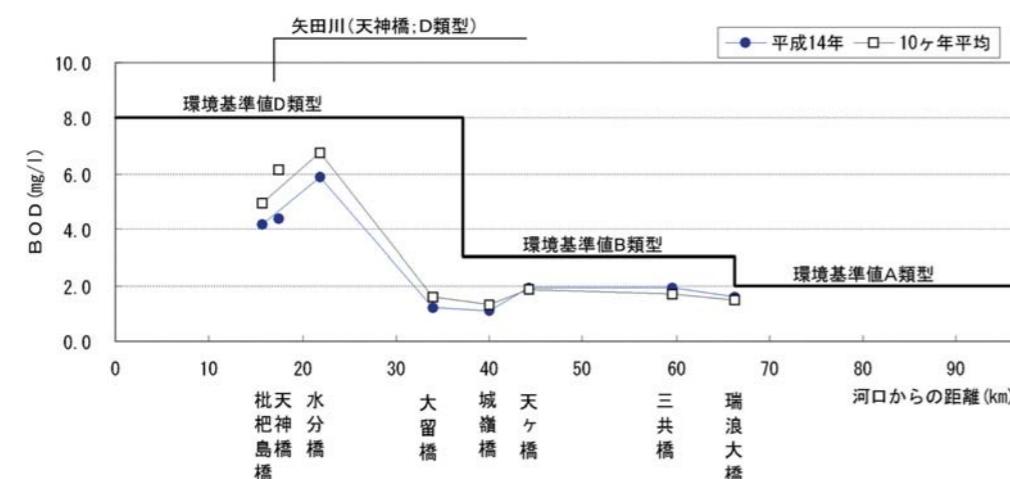
●図2.1.22 庄内川のBOD縦断変化(75%値:平成5～14年)

現在、水質は改善傾向にあり、BODは概ね環境基準を満足しているものの、庄内川下流部や矢田川では環境基準の類型指定がD類型であり、全国の一級河川では下位である。「水の色」、「水の臭い」、「水の泡立ち」、「ヘドロ」等の問題があり、生物の生息環境や親水利用に対して好ましい状況となっていないことから、地域住民等からさらなる水質改善が望まれている。

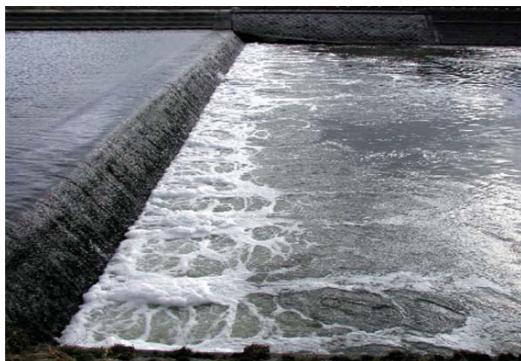
●写真2.1.25 米ヶ瀬の床止め  
(生活排水の影響により発泡現象が目立つ)

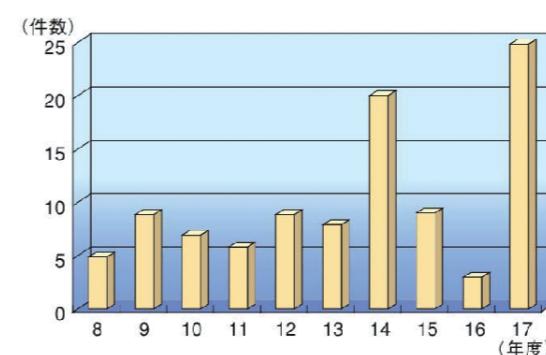
●図2.1.23 水質事故の発生状況(平成8～17年)

油類等の汚濁物質の流出による水質事故については、年間10件程度発生しており、水質自動監視装置による水質監視を行うとともに、庄内川水系水質保全連絡協議会による情報連絡体制の充実、水質事故対策マニュアルに基づく下流への拡散防止対策等を実施している。

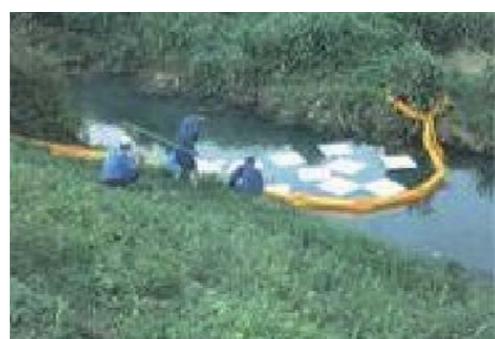
●写真2.1.26 水質事故対策  
(オイルフェンス、オイルマット)
