滑川第一砂防ダム

建設省中部地方建設局
多治見工事事務所
平成2年3月

滑川第一砂防ダム構造図

滑川(北股沢)土石流観測調査

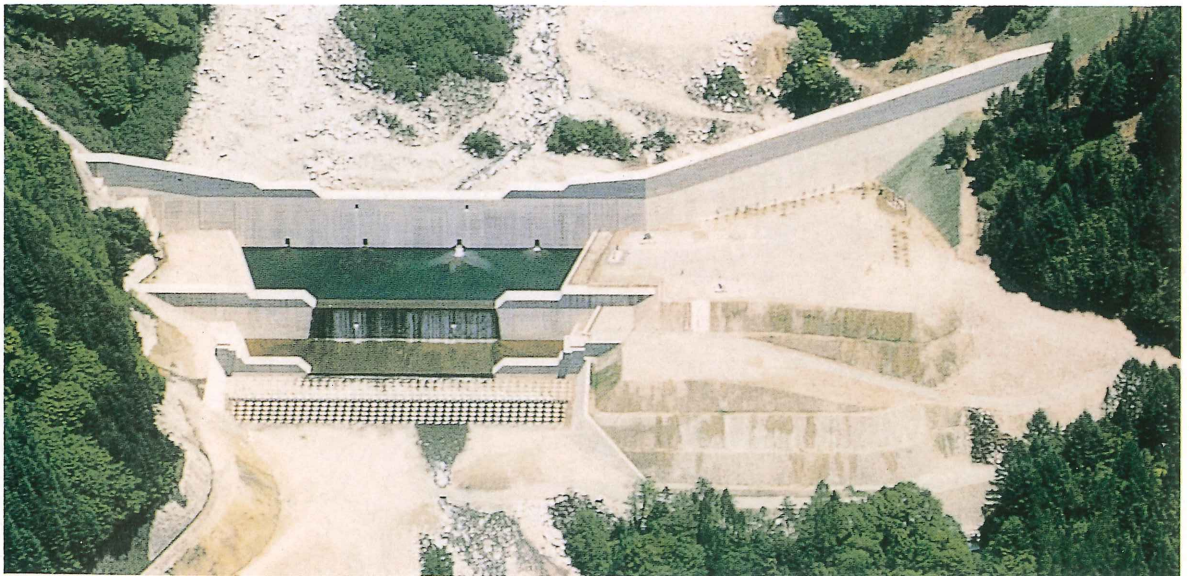
滑川第1砂防ダム完成写真

■特徴

規模が大きい（総立積、主ダムの立積では日本一）
左岸袖部が上流側へ25°折れ曲っている。
水通し部が複断面である。（常時は河道を整正するために幅を規制し、土石流通過時は広くする）
袖部ののり勾配に合わせてダムの断面を大きくしている。
主ダムの上流側のり勾配が1：0.95と1：1.0の2種類用いられている。

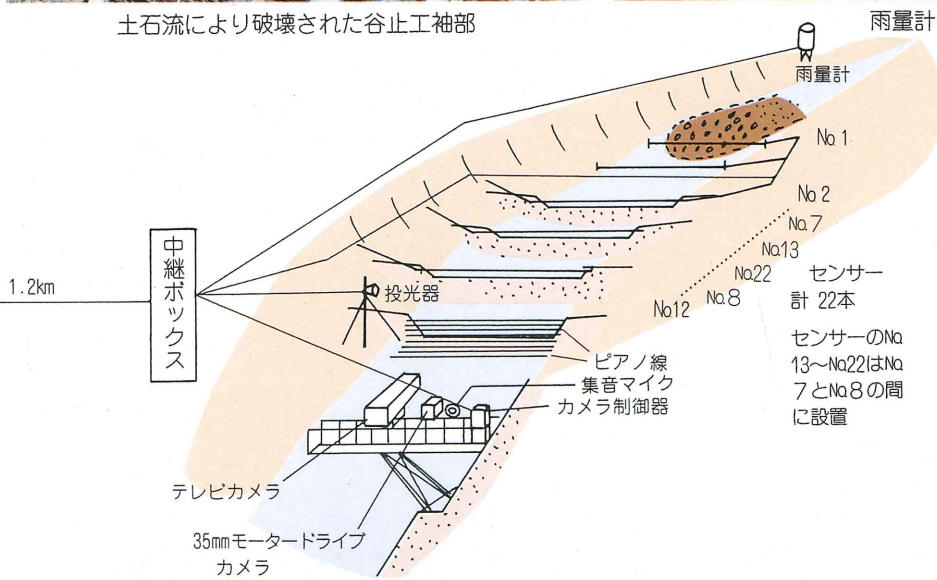
※No.1～8のセンサーの内いづれのセンサーが切断されてもテレビカメラ（4台）は起動しまたNo.6, No.9のセンサーの切断によりモータードライブカメラ、（上流向、直下向）が起動する。

溪床を横断して張られたワイヤーセンサー (No.1～No.22) が土石流の通過により順次切断され、これが観測所内のセンサー切断検出器により感知され、下流に設置されたテレビカメラ、35mmモータードライブカメラが起動される。センサーの切断時刻の記録より土石流の速度が、また撮影された映像より土石流の大きさ (巾、高さ、長さ等) など、また雨量記録より土石流発生時の降雨量等を知ることができ土石流解明の貴重な資料が得られる。
