新滝ヶ洞溜池の水質異常に係る対策協議会
第 10 回対策協議会

資 料

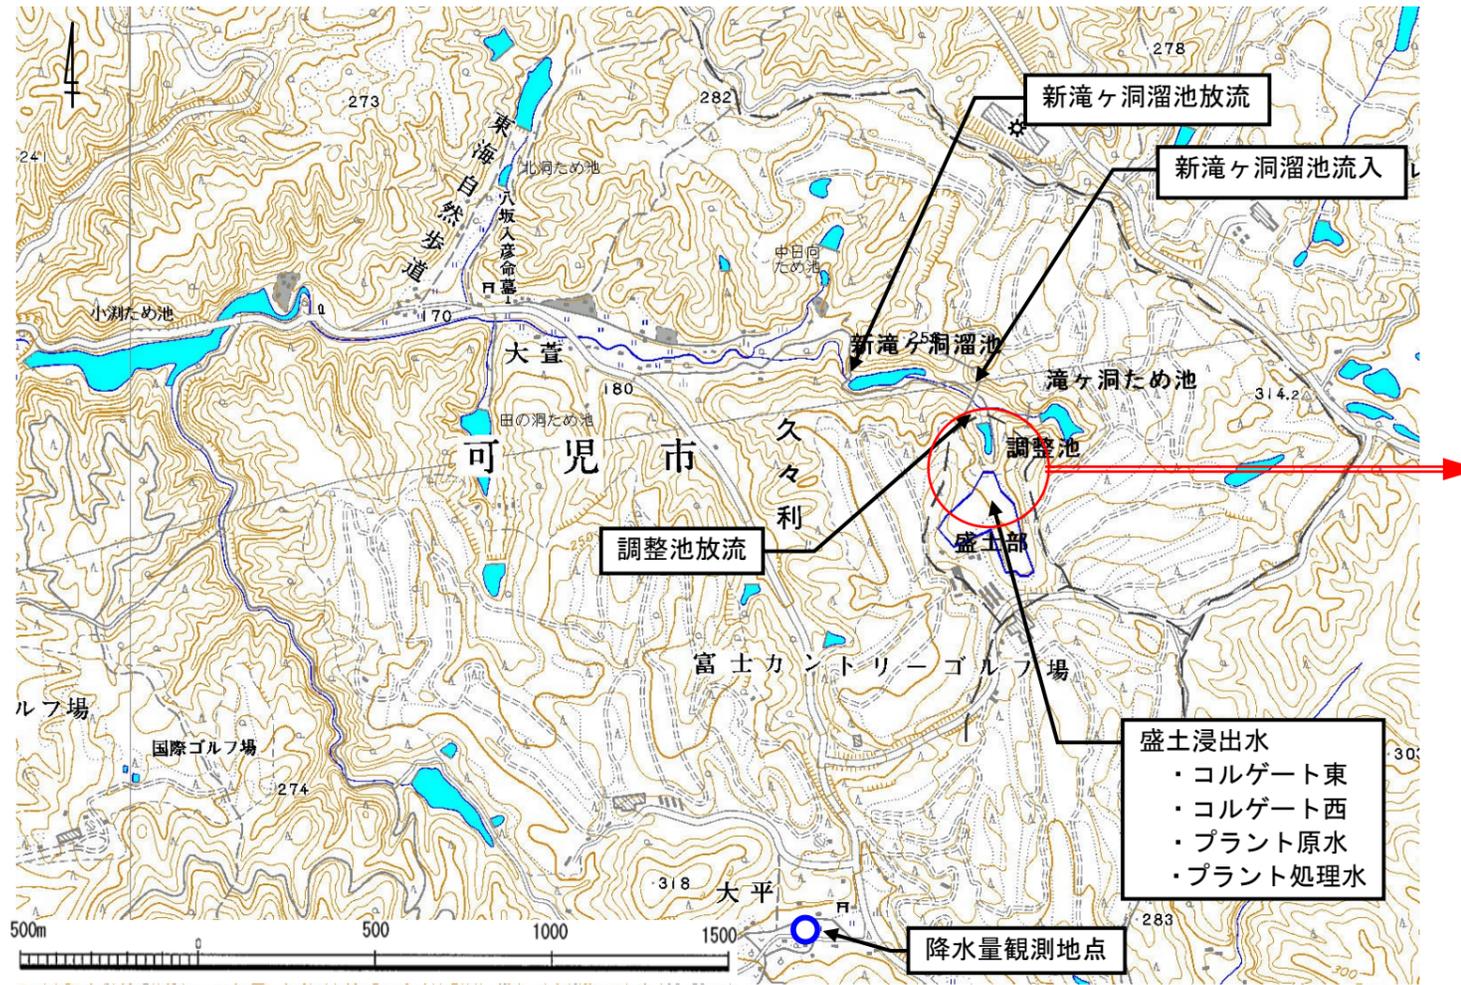
図 1.1 広域的な観測地点

現在、広域的な水質及び浸出水の水質の状況を監視するため、下図の地点で計測をおこなっています。

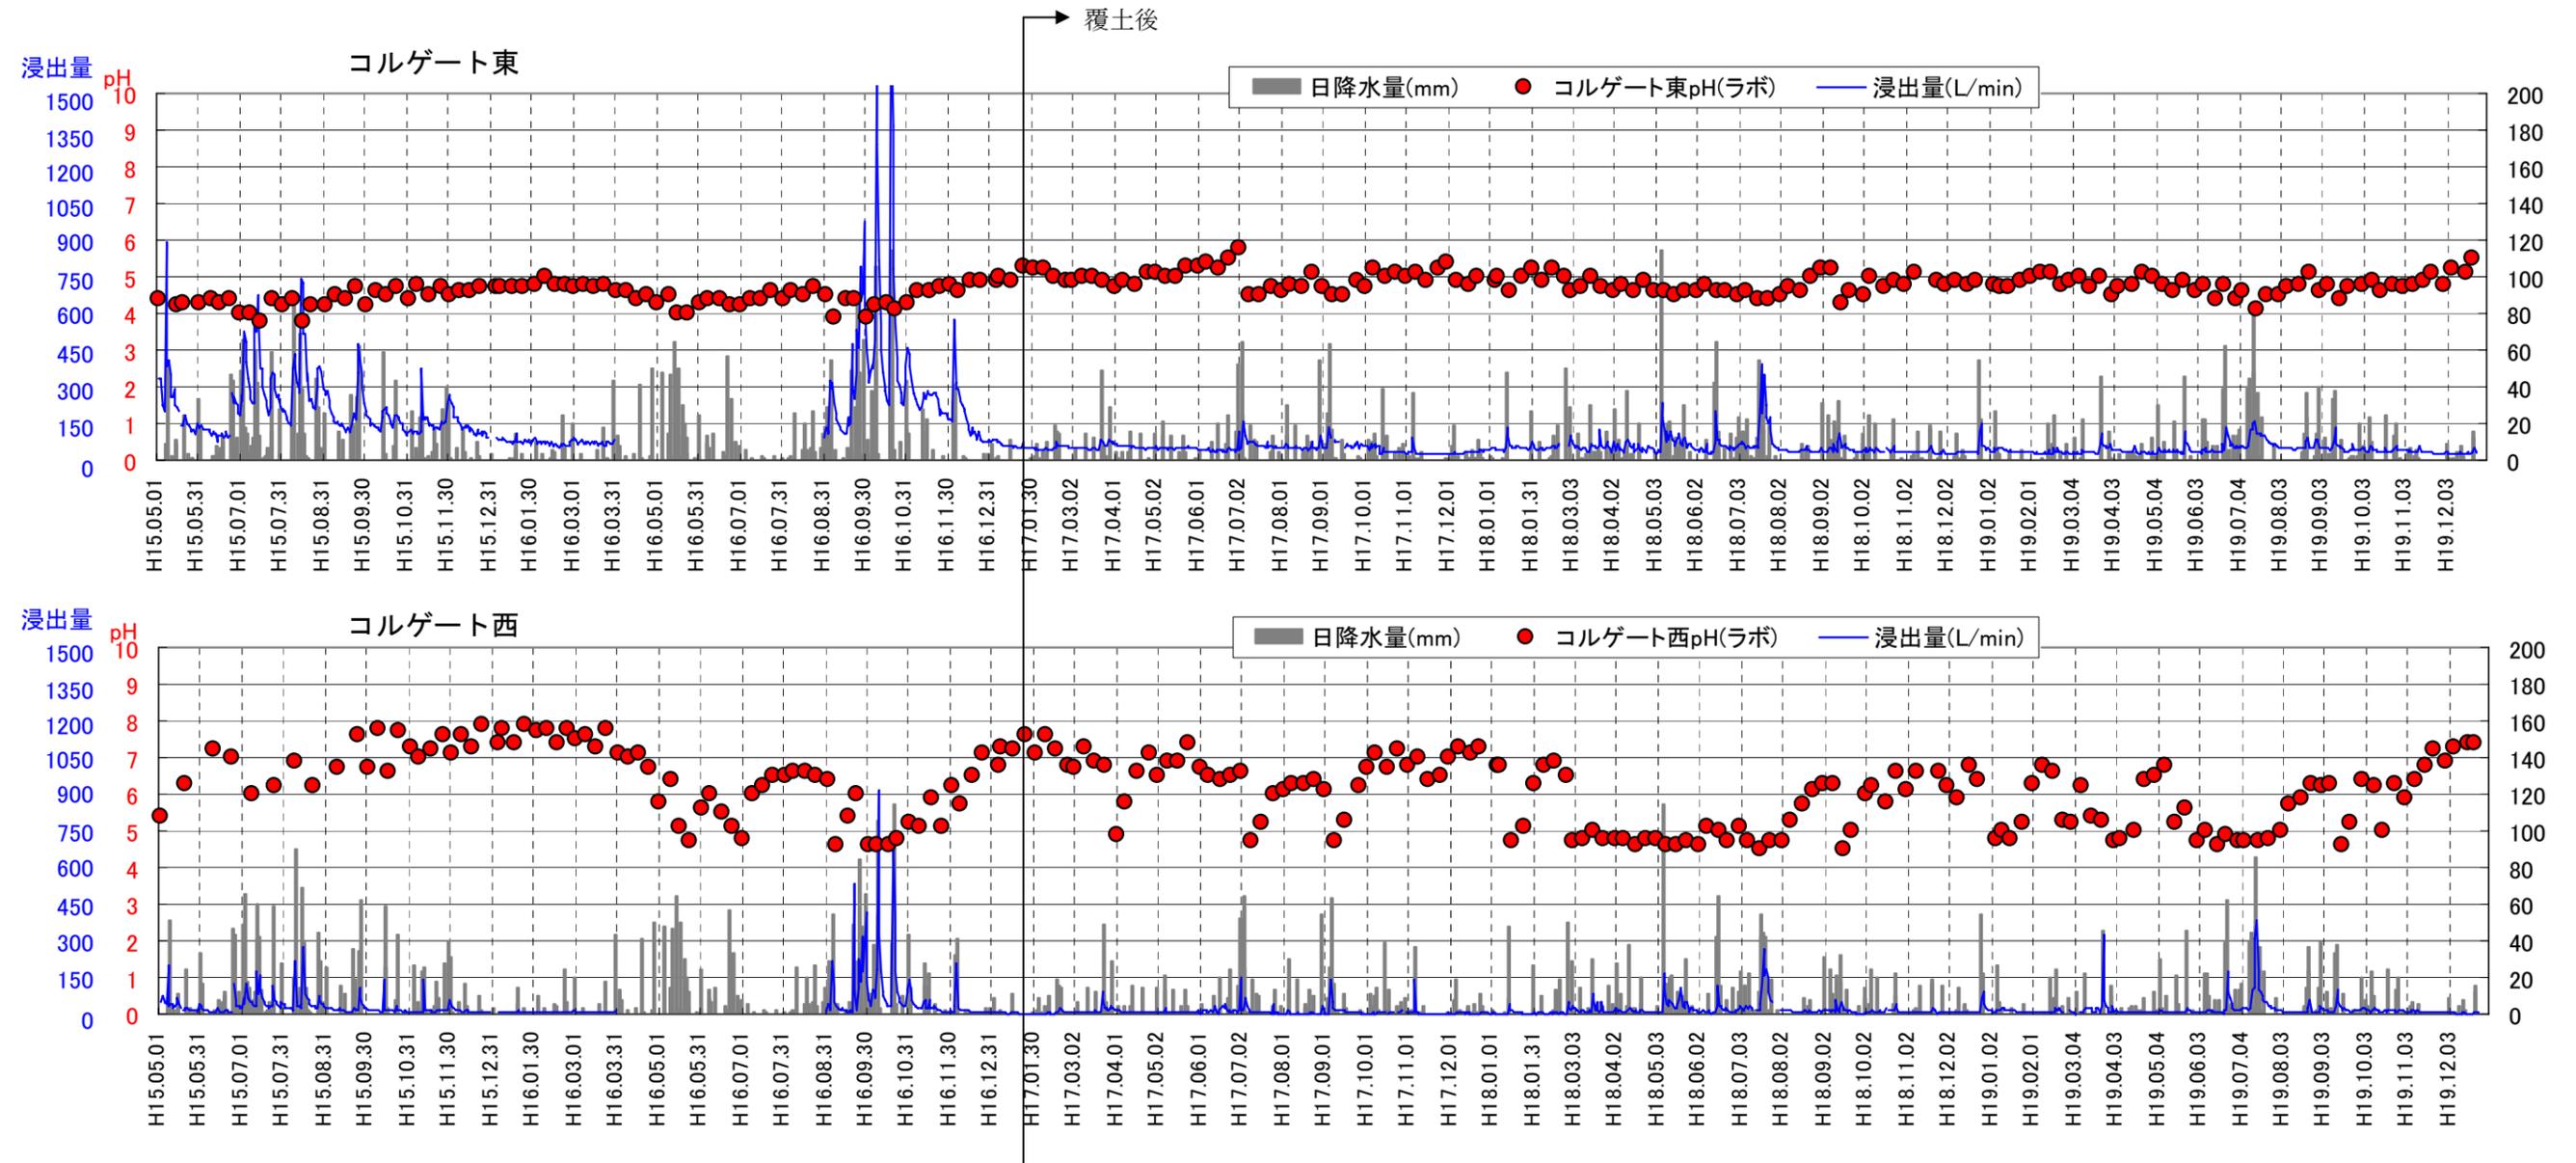
図 1.3 pH の変化(1)

コルゲート東、西とも、覆土後の期間においては、その変動に変化は見られません。

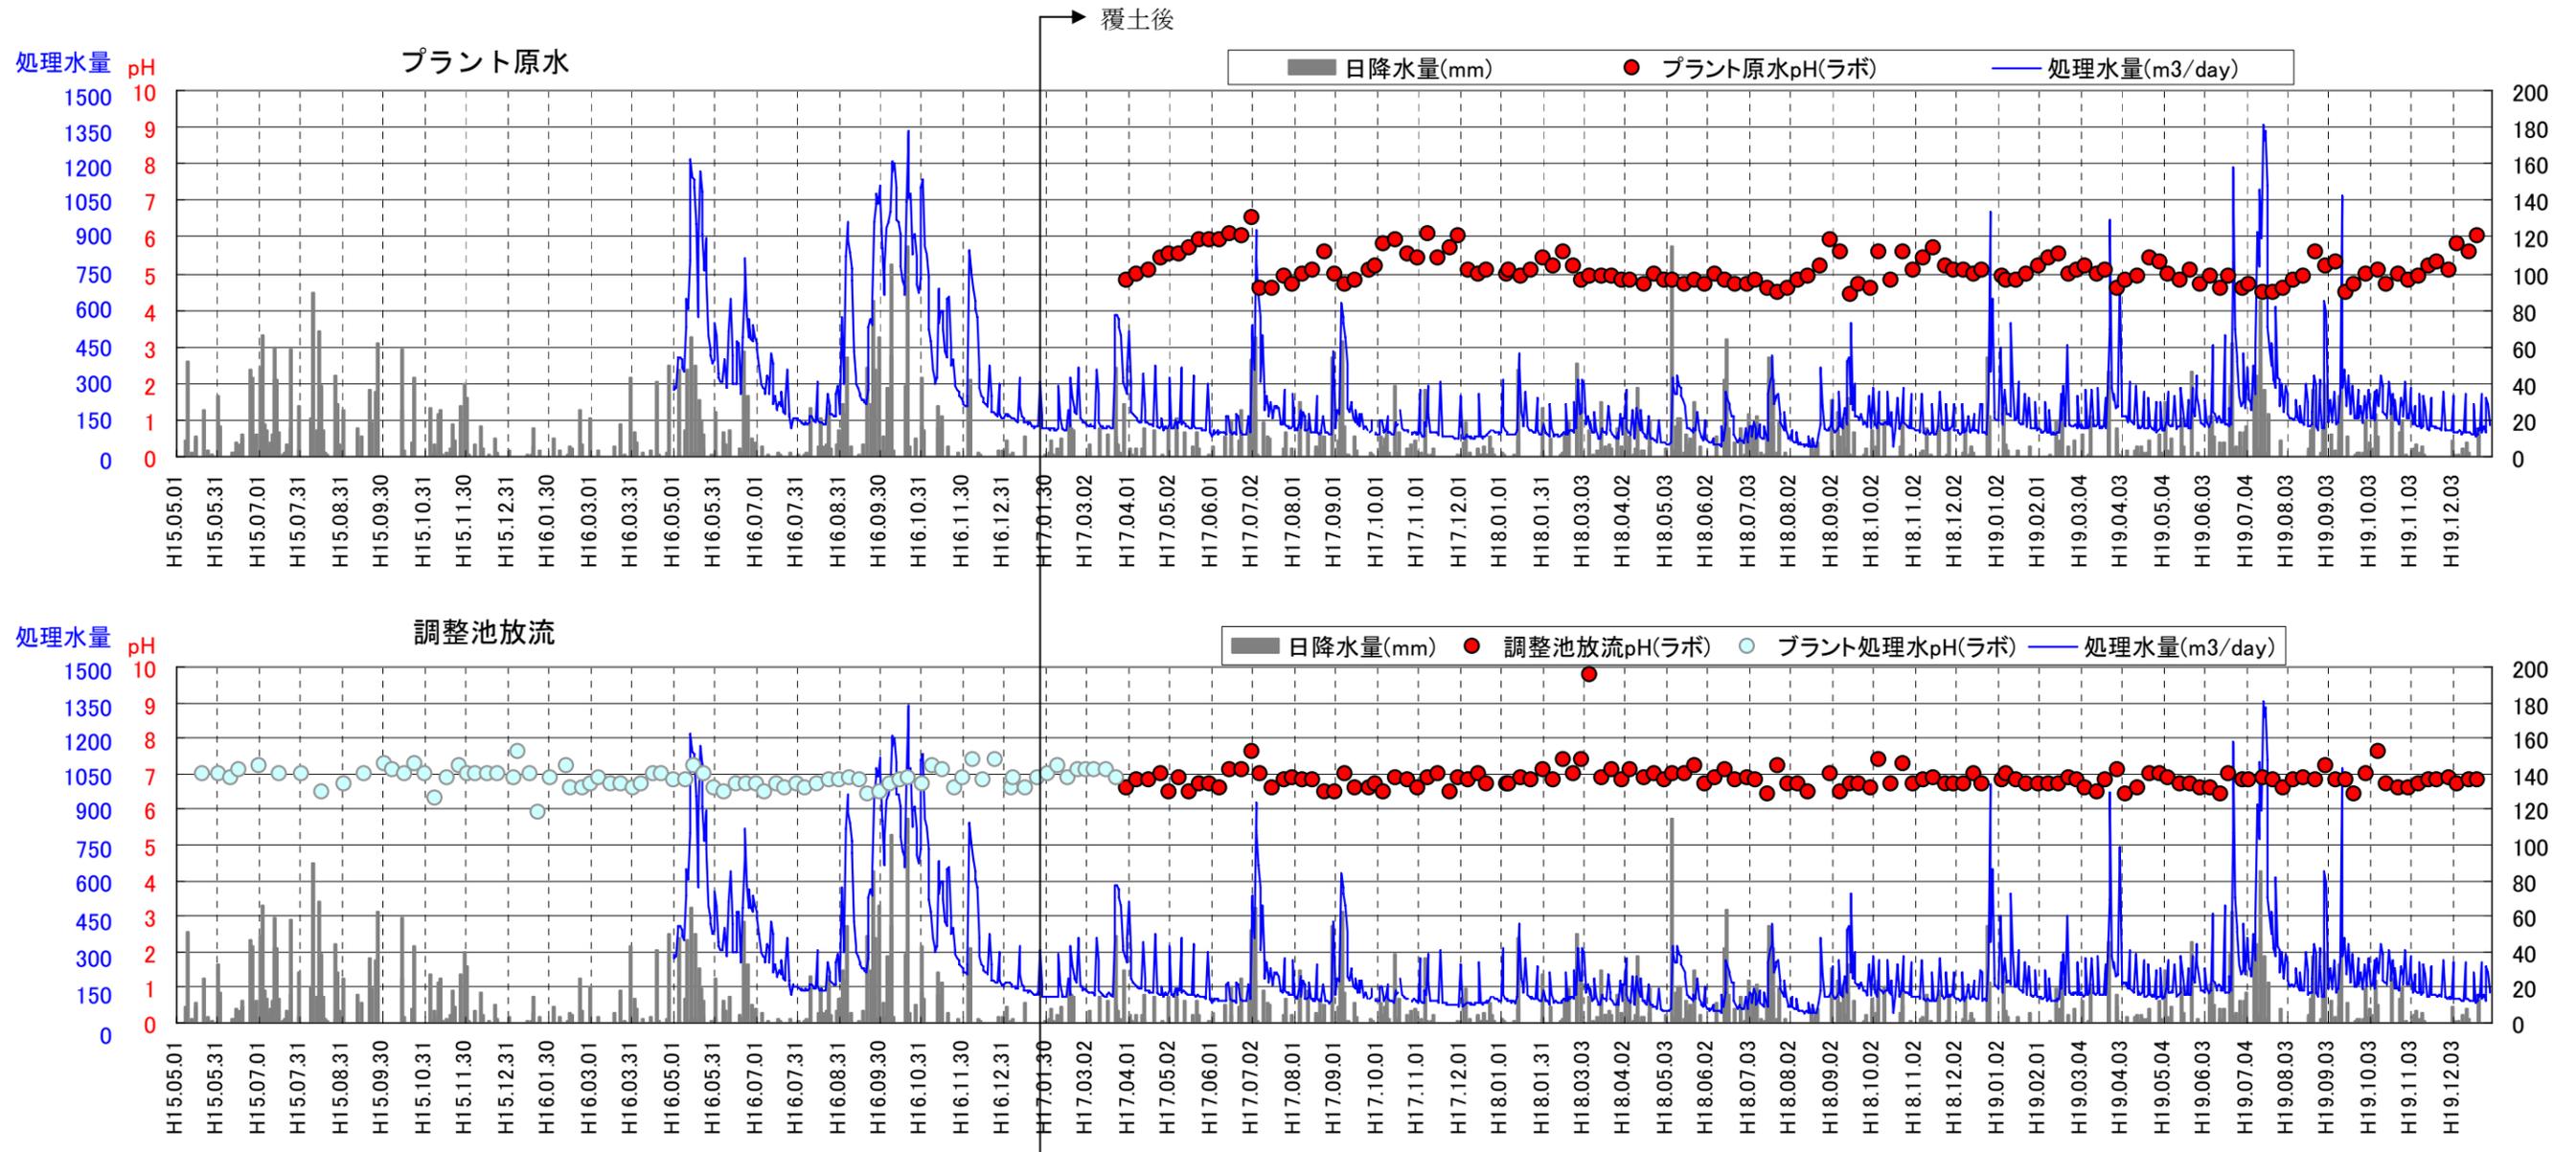
図 1.4 pH の変化 (2)

プラント原水は、pH 5前後で推移しています。
調整池放流水（プラント処理後）は、pH 7前後で推移しています

調整池放流の観測開始前 (H17.4 以前) は、プラント処理水を表示

覆土後のpHの変動状況を見ると盛土からの浸出水（コルゲート東、コルゲート西、プラント原水）は酸性の場合がほとんどです。プラントにおいて中和することで新滝ヶ洞溜池などの公共用水域では中性となっています。

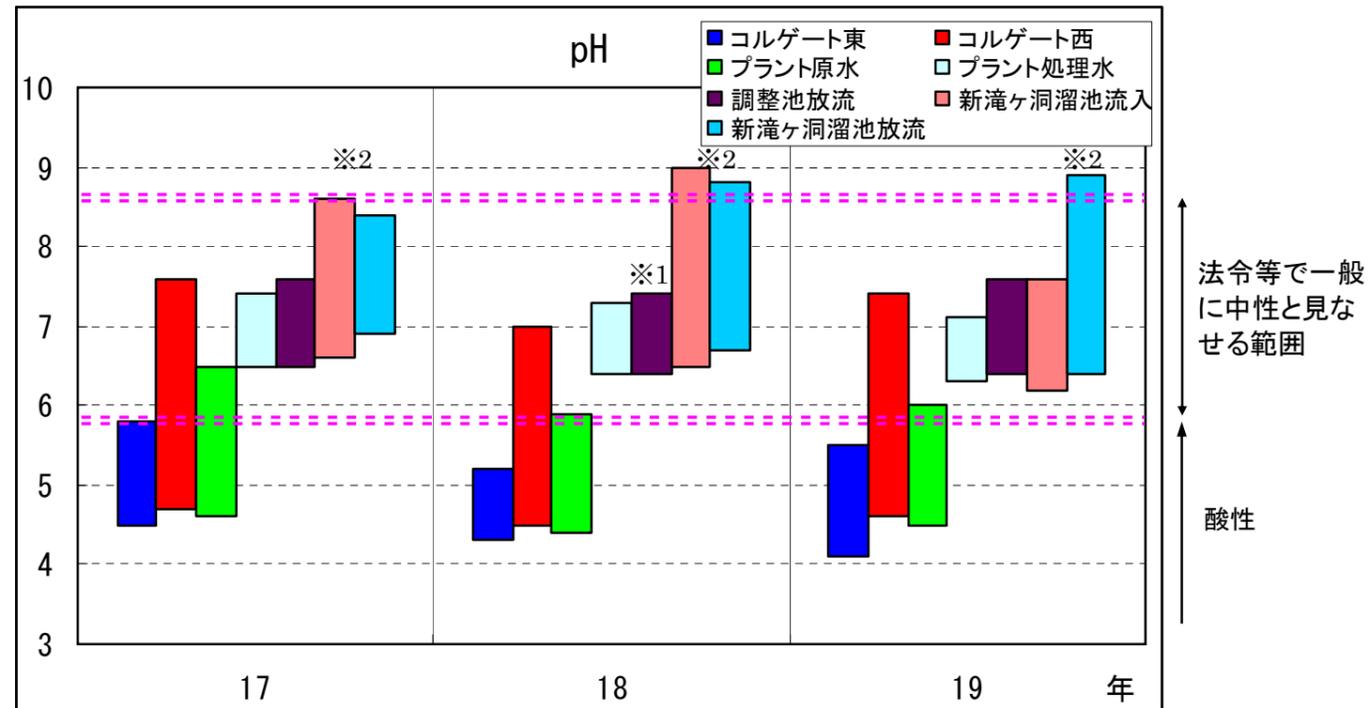
※1 前回の対策協議会で示したように、プラントの故障のためH18.3.8にプラント処理水 pH9.9, 調整池放流 pH9.8 となりましたが、その場合もこれより下流の新滝ヶ洞溜池流入・放流は pH7.0 以下でした。この異常値は最大値から除いています。

※2 平成 17～19 年の新滝ヶ洞溜池流入、放流では春～夏期に pH が 8 を越す高い値を観測する場合があります。これは藻類による炭酸同化作用（光合成）の影響が考えられます。

H18.6.1	新滝ヶ洞溜池放流	pH8.8
H18.6.8	新滝ヶ洞溜池流入	pH9.0
H19.8.1	新滝ヶ洞溜池放流	pH8.9

図 1.5 水質の変化 (pH)
各年の pH の変動幅 (最小値と最大値) を示しています。

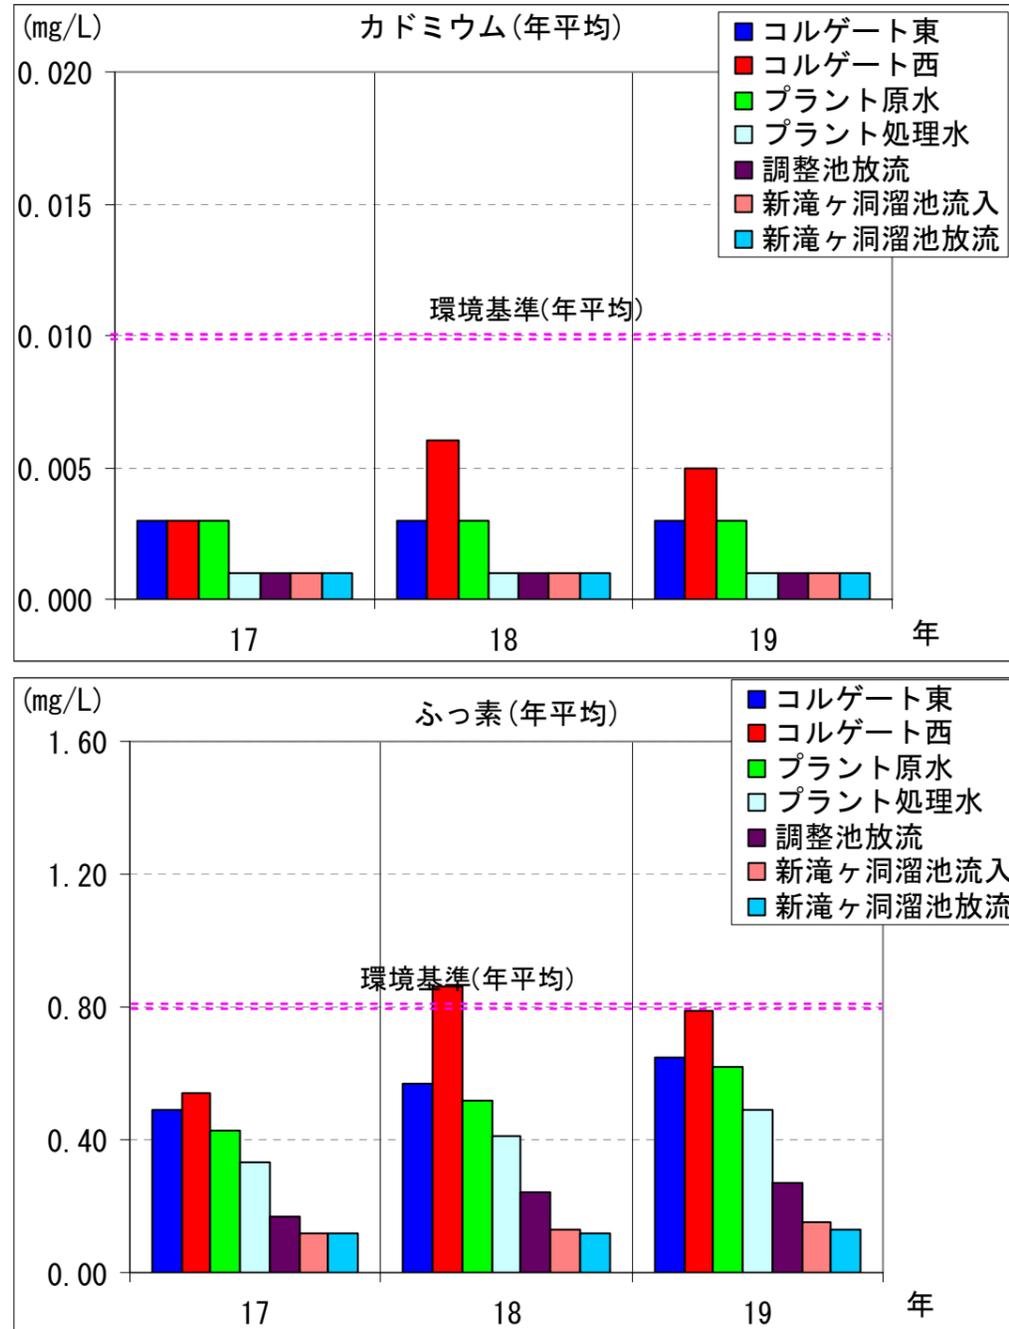
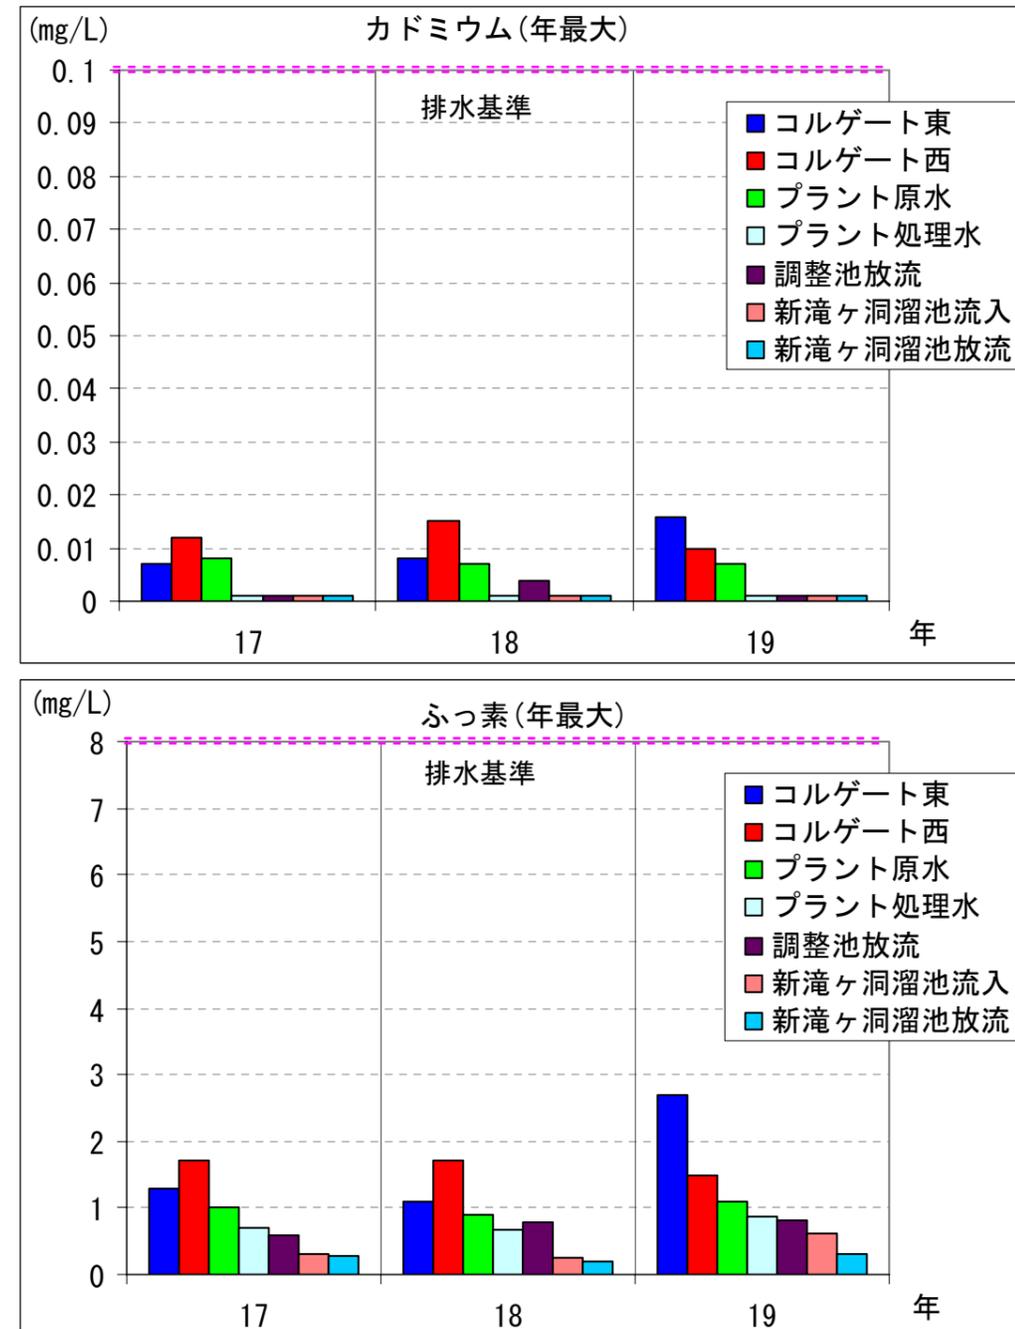
覆土後は、盛土浸出水をすべて合せて水処理する前のプラント原水において、重金属は環境基準(年間平均)及び排水基準以下となっています。公共用水域である新滝ヶ洞溜池においても同様です。

図 1.6 水質の変化 (カドミウム、ふっ素)
 (平成 17 年のプラント原水、調整池放流は 4~12 月のデータ。その他は 1~12 月のデータ)
 (平成 18 年は 1~12 月のデータ)
 (平成 19 年は 1~12 月のデータ)

平均値の算出にあたっては、環境庁通達に基づき、定量下限値未満の場合、定量下限値の値をもって計算している(カドミウム 0.001mg/L, ふっ素 0.1mg/L)

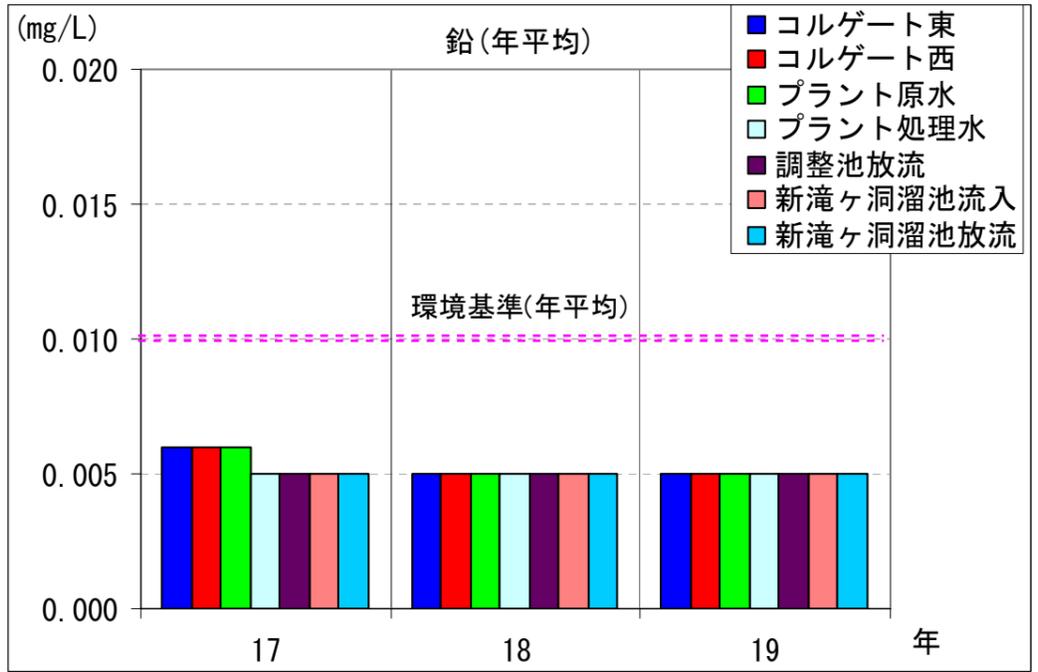
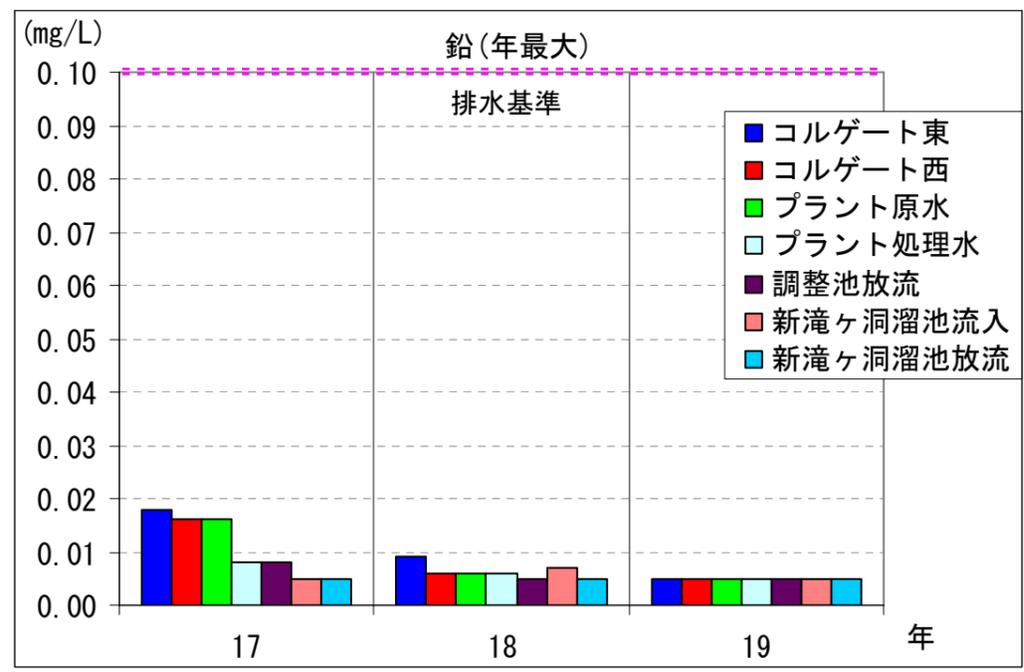
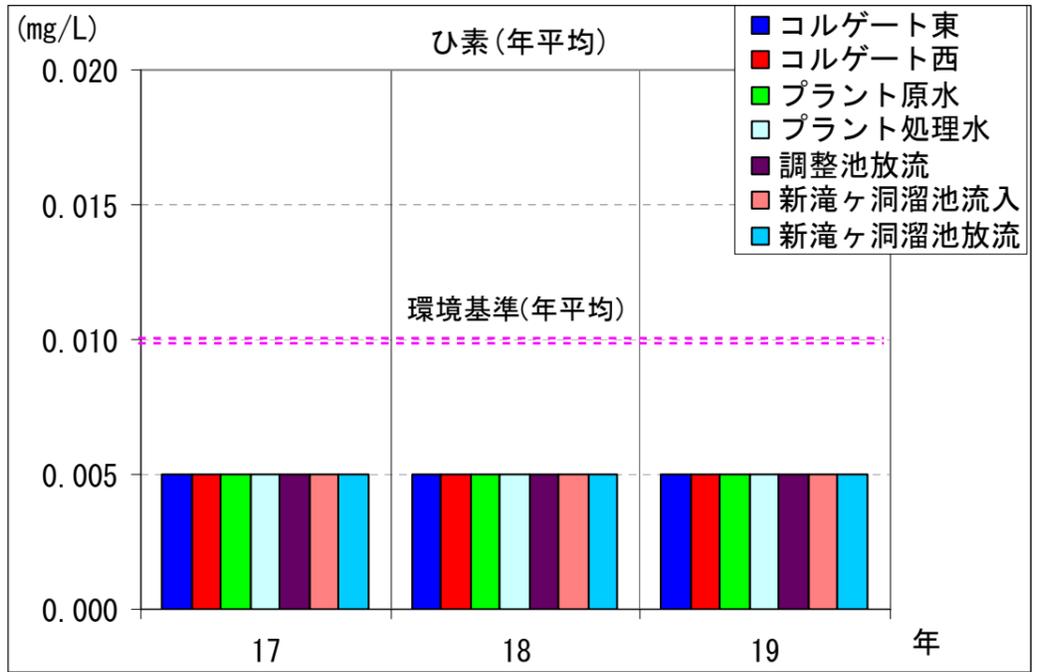
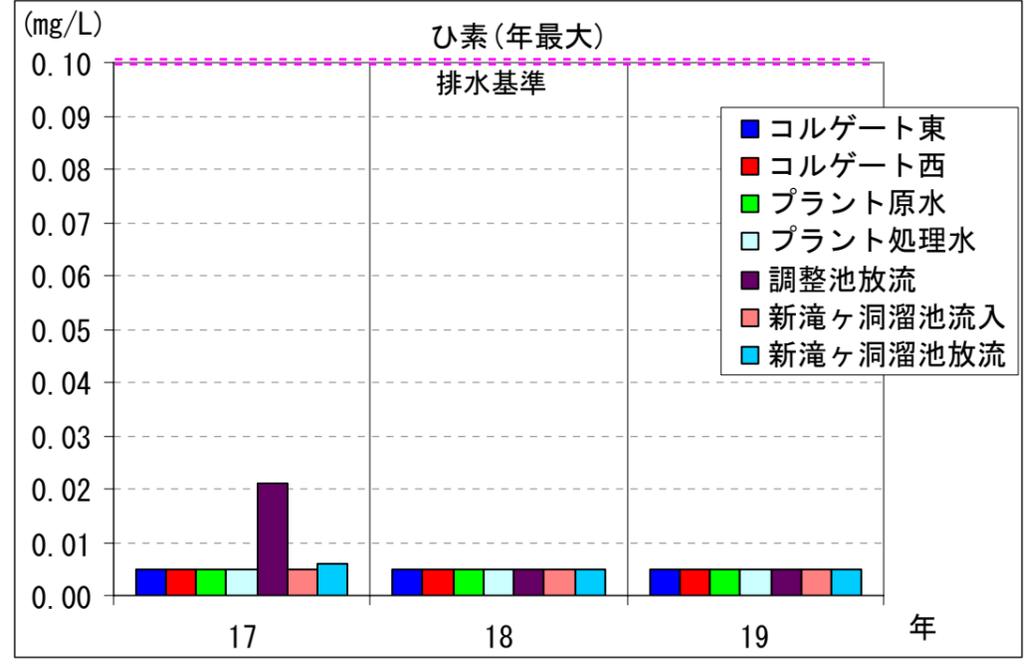
※平成17年7月1日に0.021mg/Lを1回検出しましたが、これを除き全て定量下限値未満でした。

図 1.7 水質の変化 (鉛, ひ素)
 (平成17年のプラント原水, 調整池放流は4~12月のデータその他は1~12月のデータ)
 (平成18年は1~12月のデータ)
 (平成19年は1~12月のデータ)

平均値の算出にあたっては、環境庁通達に基づき、定量下限値未満の場合、定量下限値の値をもって計算している(鉛 0.005mg/L, ひ素 0.005mg/L)

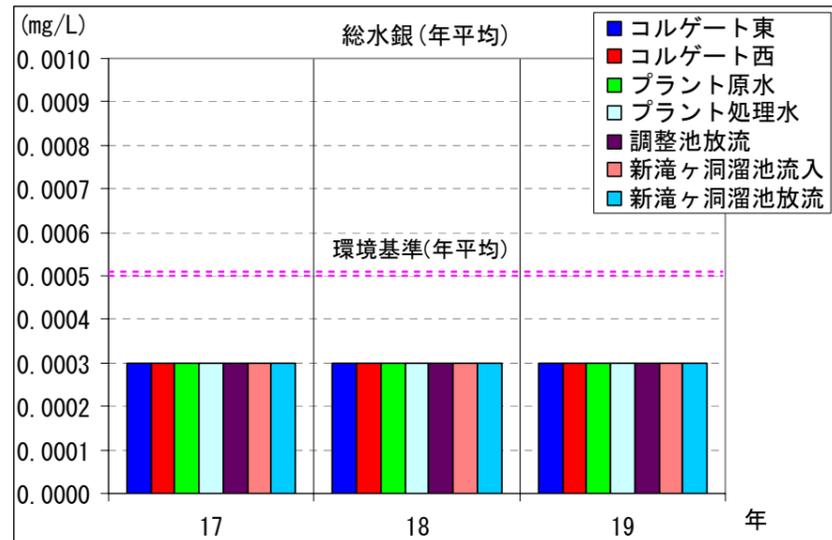
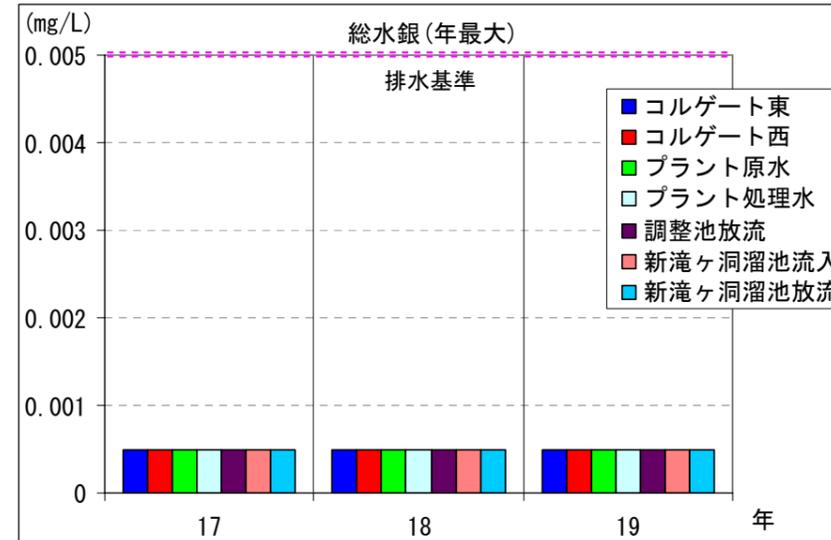
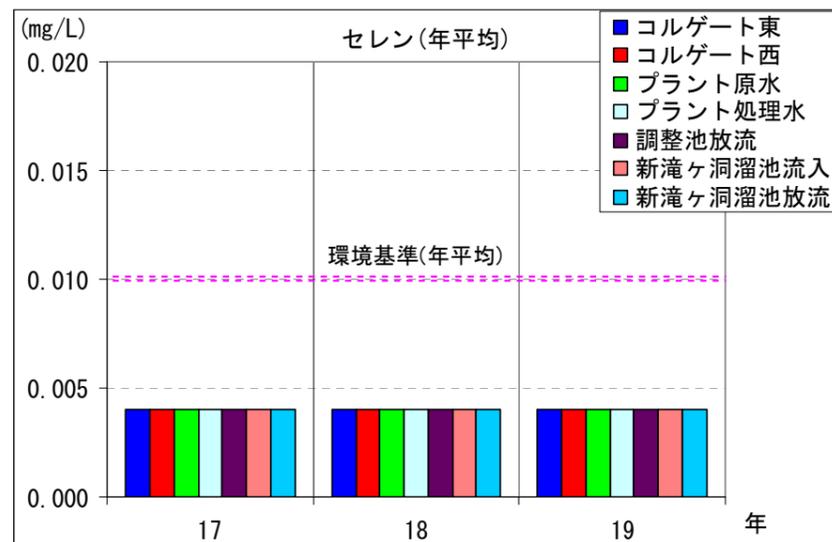
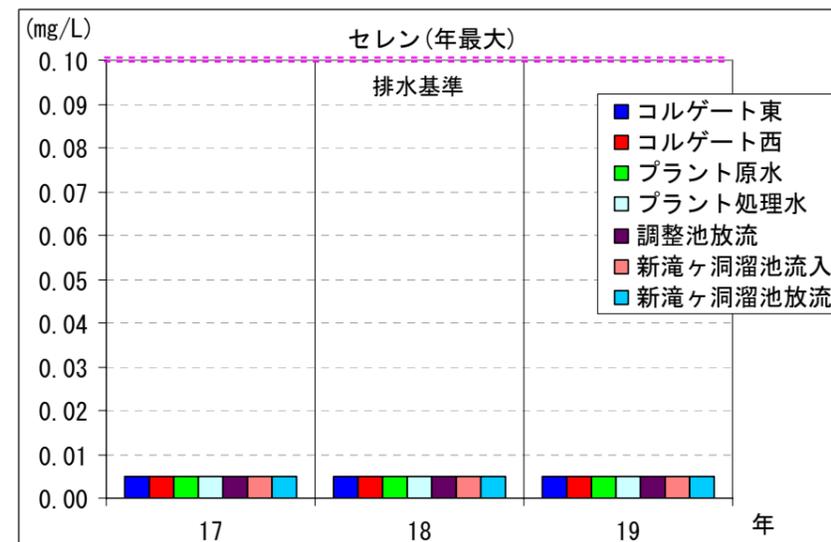
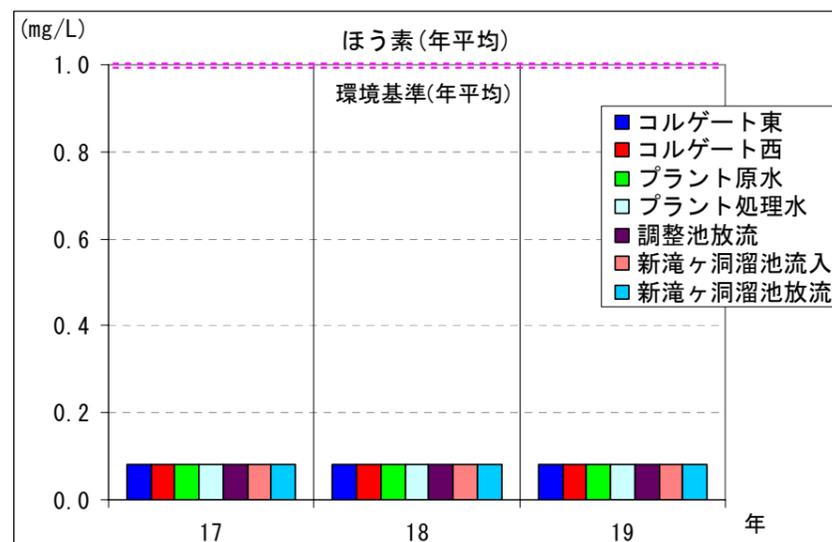
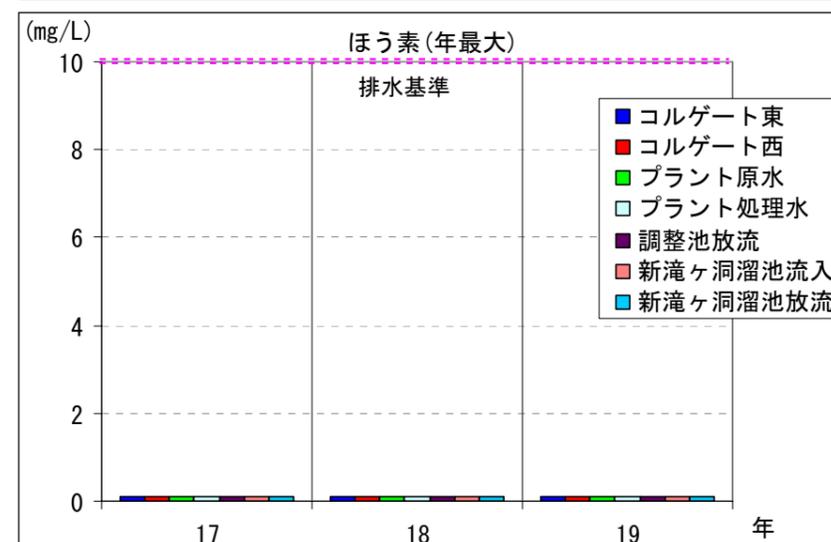
図 1.8 水質の変化 (水銀、セレン、ほう素)
 (平成 17 年のプラント原水, 調整池放流は 4~12 月のデータ。その他は 1~12 月のデータ)
 (平成 18 年はすべて 1~12 月のデータ)
 (平成 19 年はすべて 1~12 月のデータ)

平均値の算出にあたっては、環境庁通達に基づき、定量下限値未満の場合、定量下限値の値をもって計算している(水銀 0.0005 ないし 0.00005mg/L, セレン 0.002 ないし 0.005mg/L, ほう素 0.1 ないし 0.05mg/L)

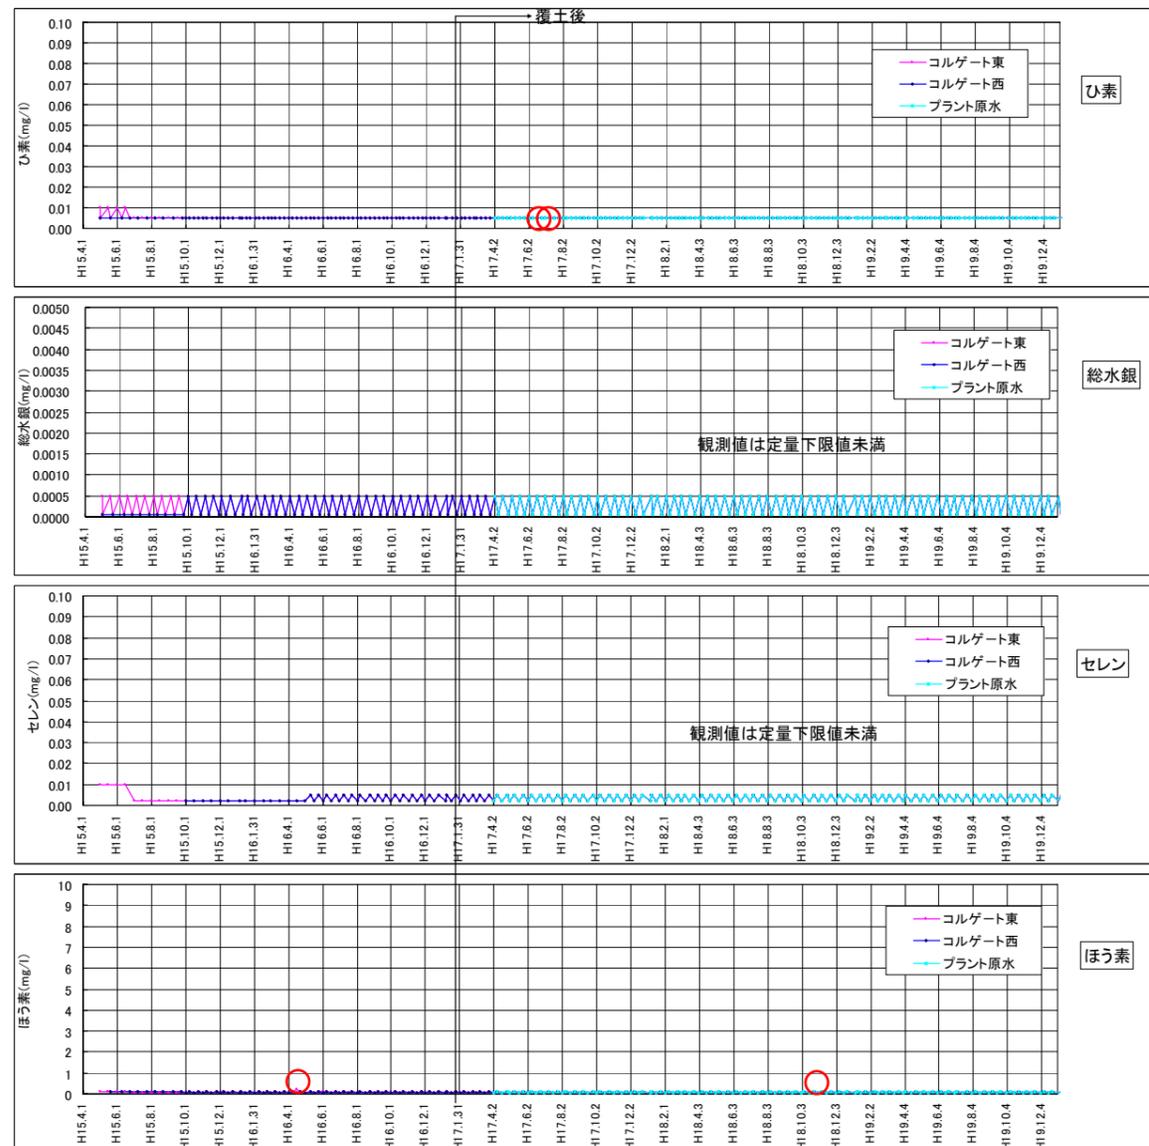
これまでの観測を通じて分析結果がほとんど定量下限値未満である物質があります。これらについては、今後もほとんど定量下限値未満と判断し、定期観測項目から除きます。

図 1.9 砒素、水銀、セレン、ホウ素の観測値 ※ ○ はコルゲート西での検出

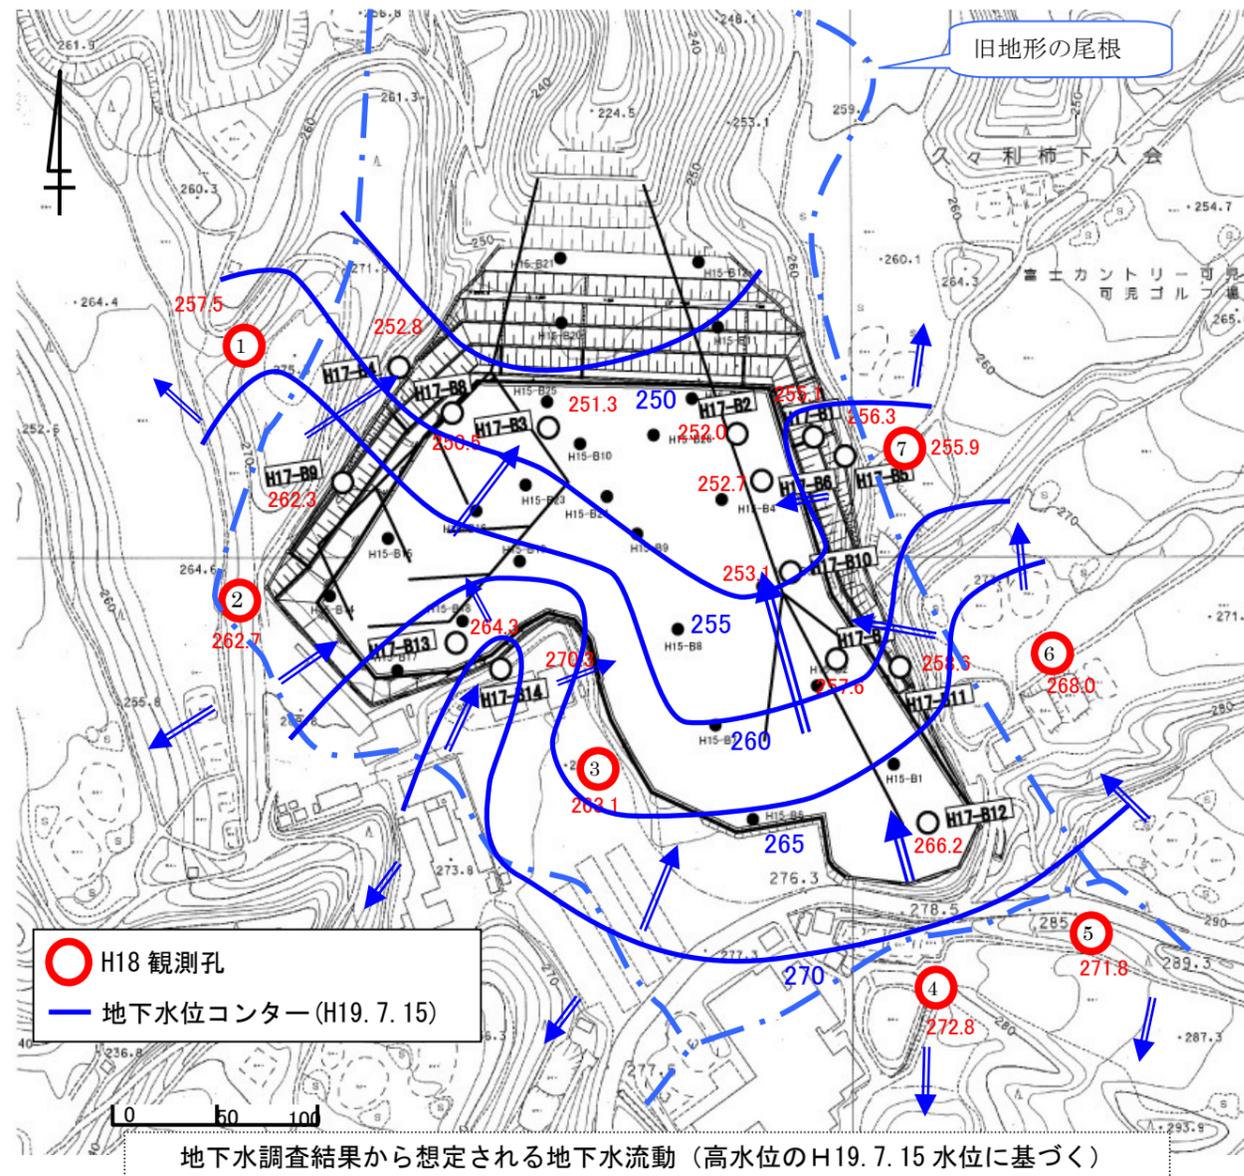
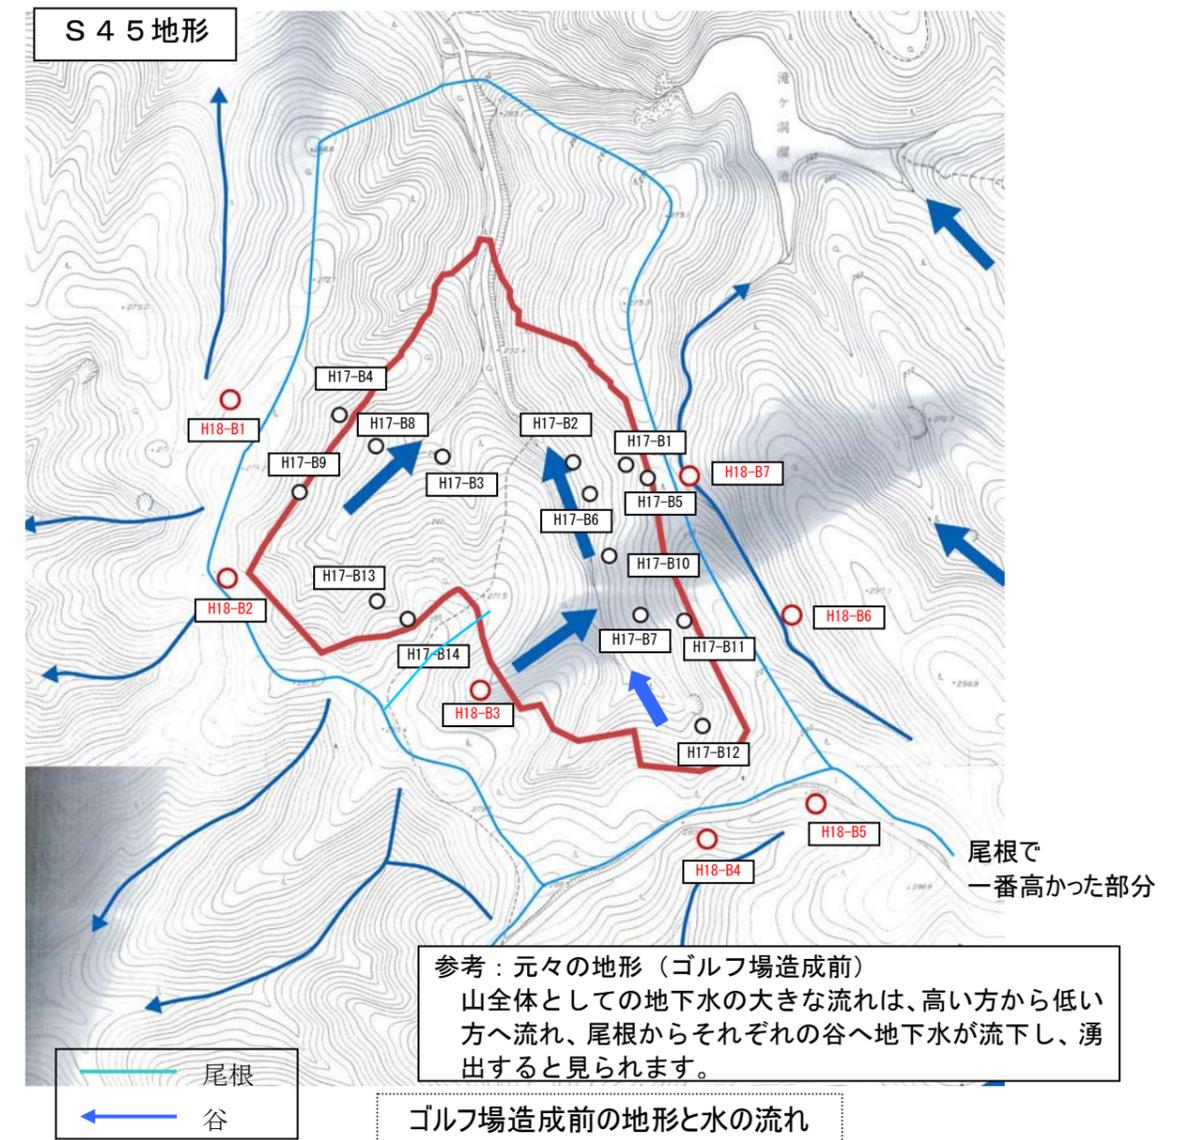
図 2.1 想定される地下水の流れ

調査結果から土岐砂礫層の地下水の流れは、周辺から盛土に向かって流れていると想定されます。また、盛土周辺の地下水は、非常に緩慢な水位変動を示しています。

地下水位コンターの状況から、元々の地形で標高の高い尾根から盛土のある低地に向かって地下水が流れていると想定されます。
