新滝ヶ洞溜池の水質異常に係る対策協議会
第 10 回対策協議会

資 料

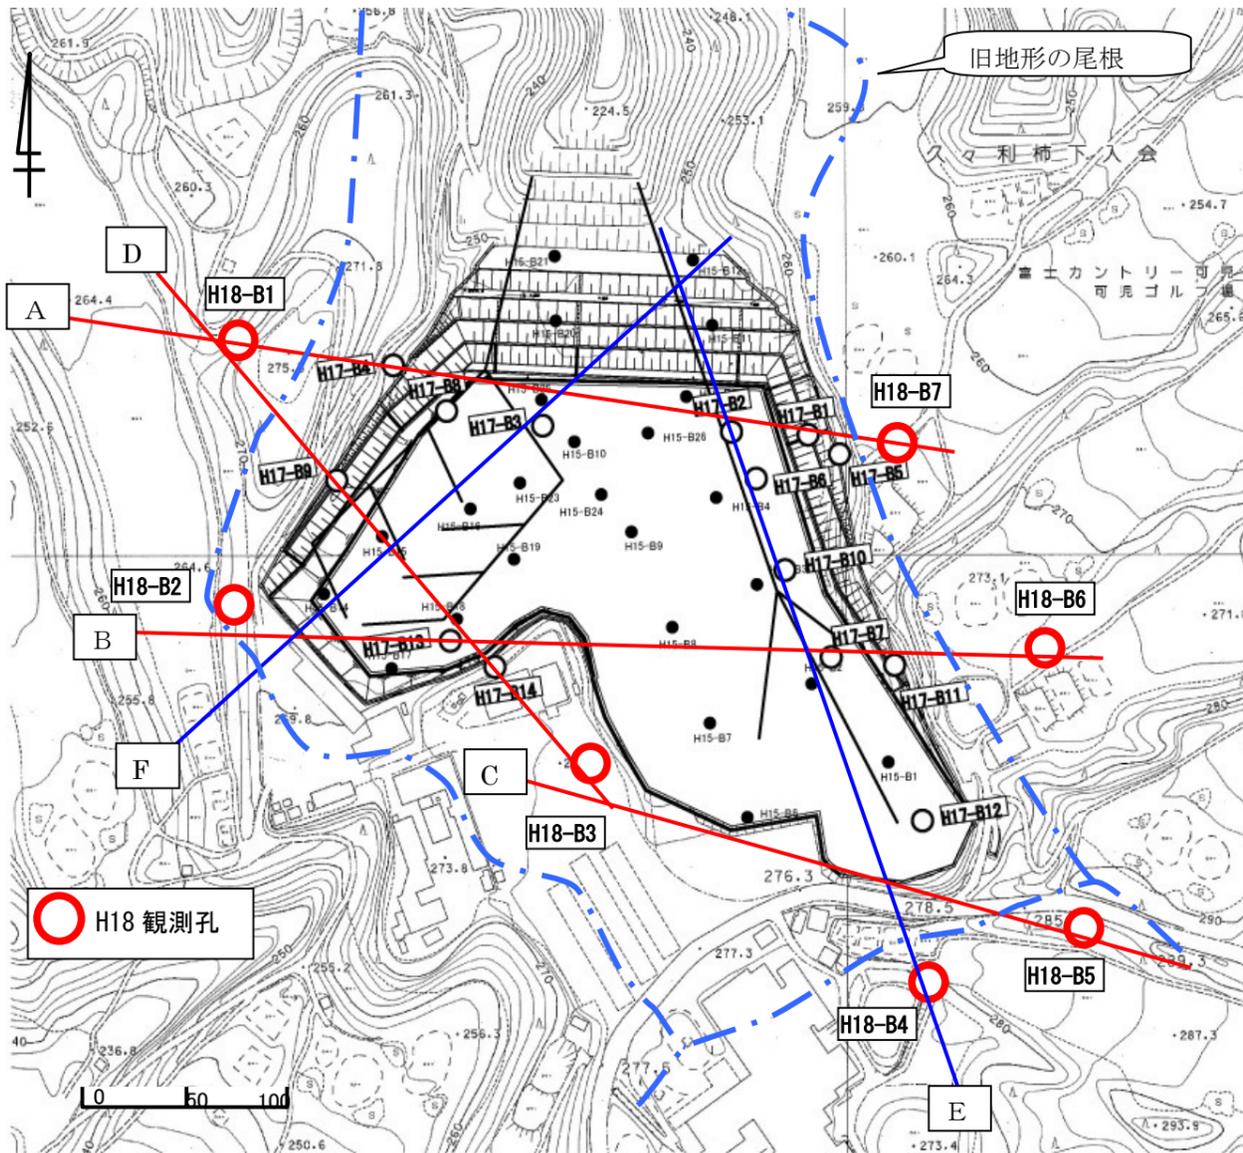
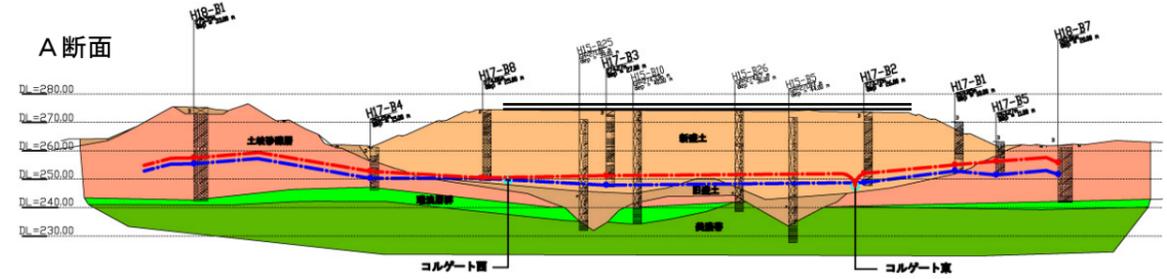
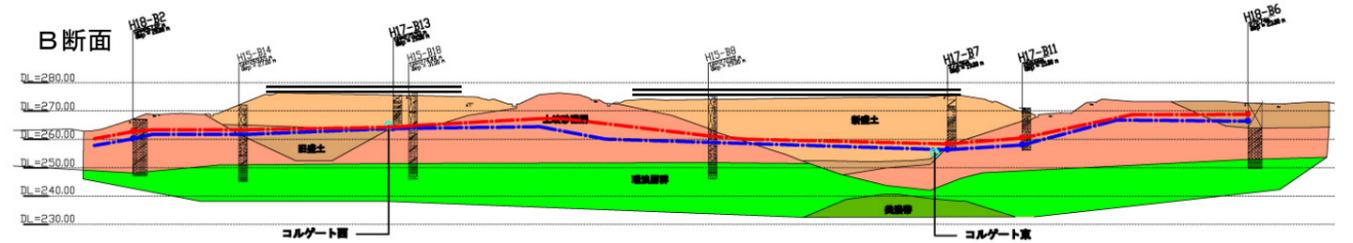
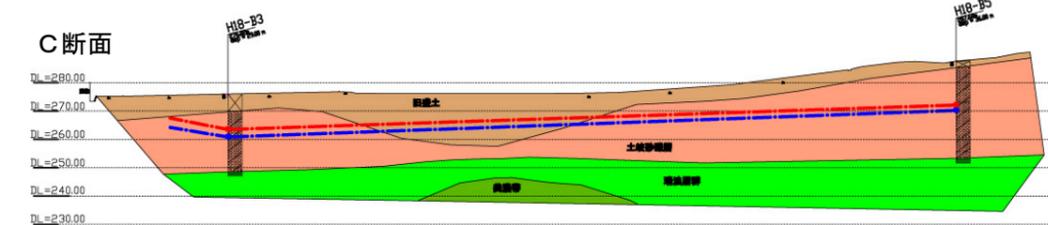
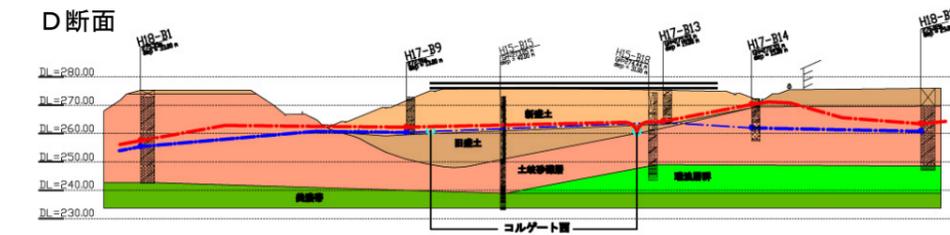
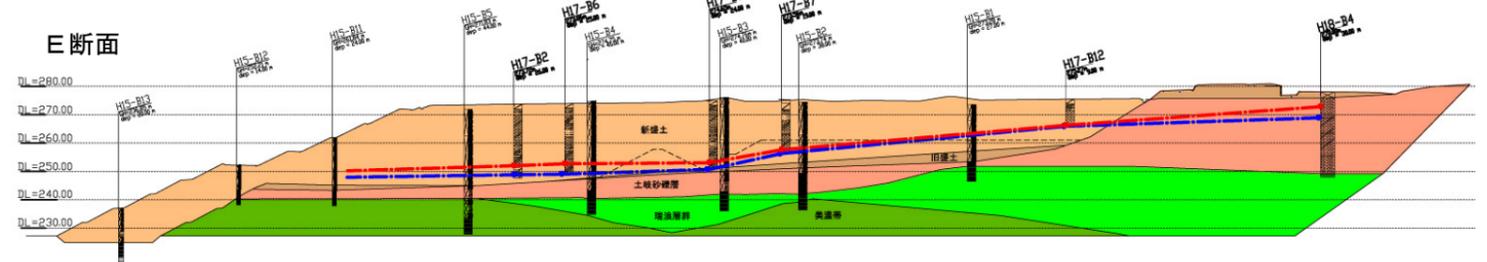
図 2.2 地下水断面図

地下水位を断面図に投影すると、地下水位は周辺部から盛土内へ下がり、地下水が周辺から流入する状況にあることがわかります。

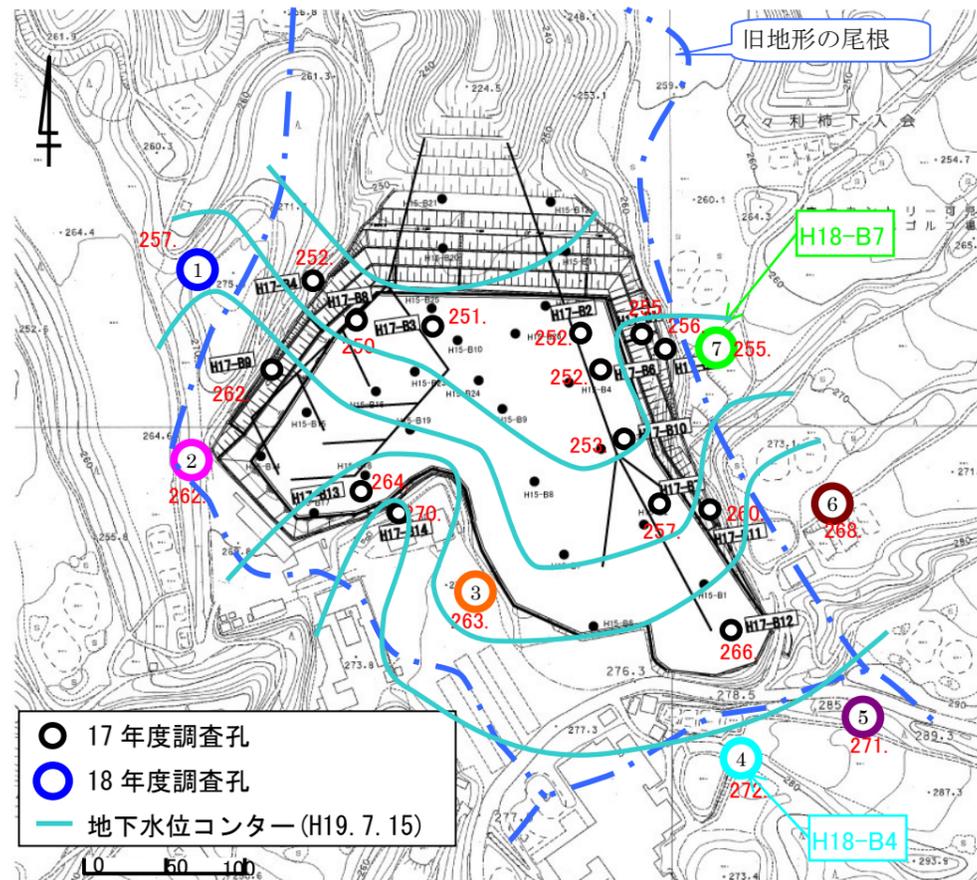
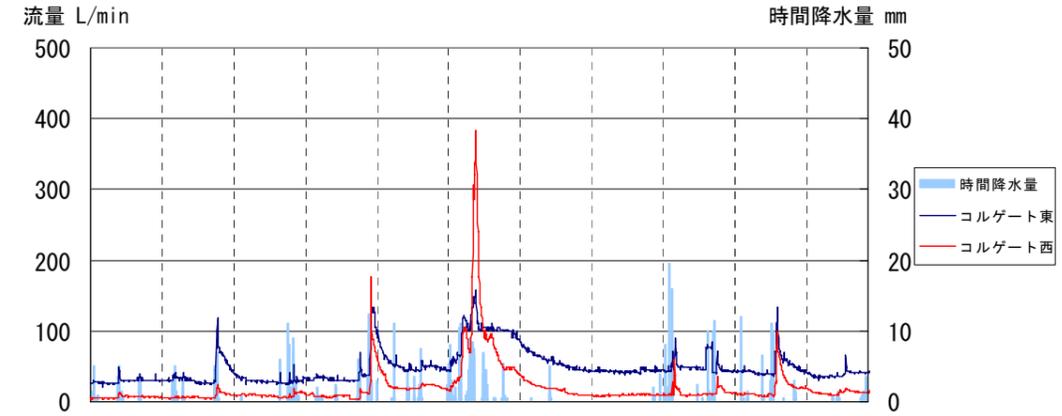
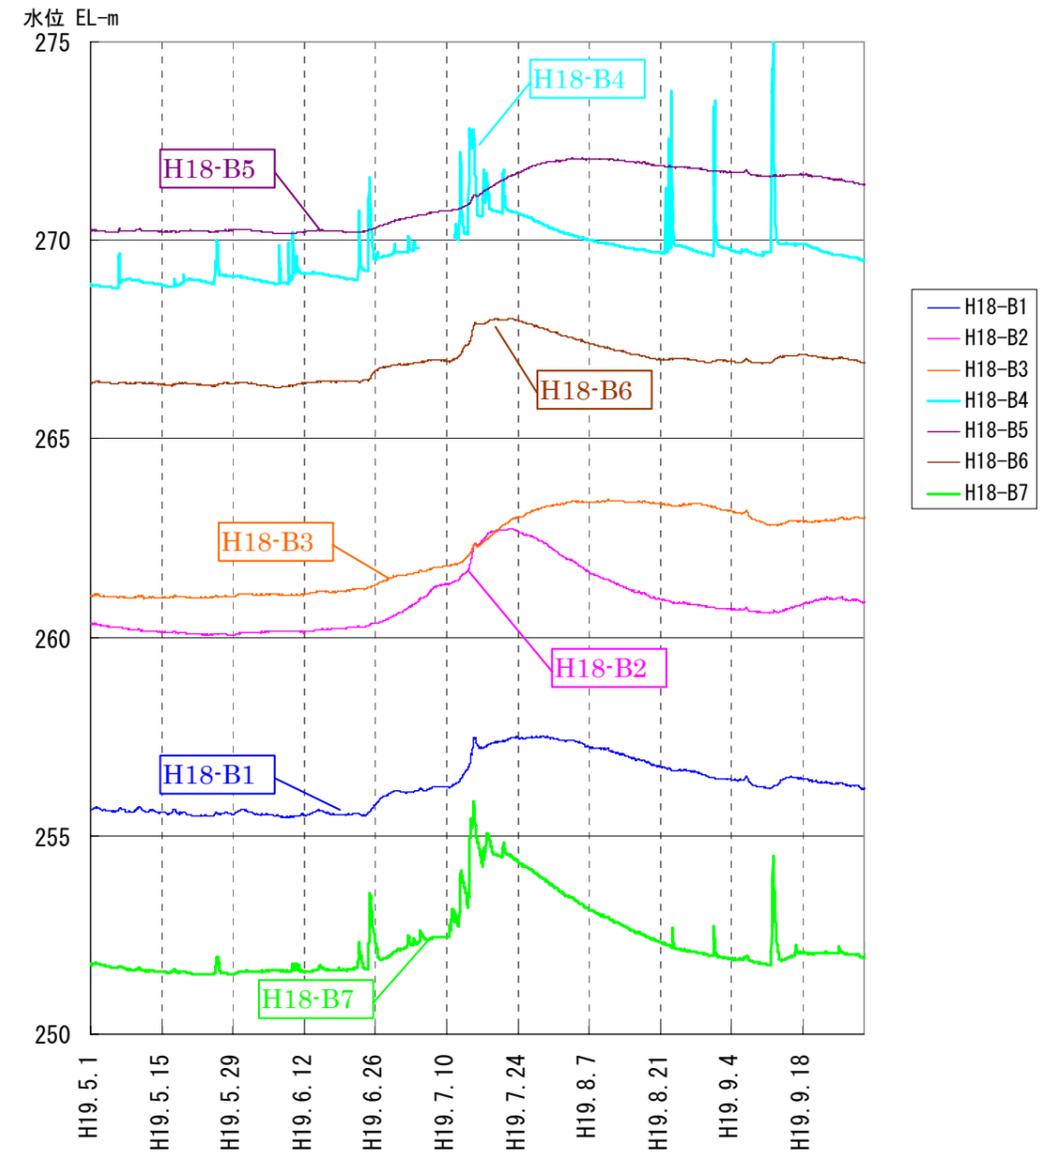
周辺の土岐砂礫層の降雨前後の地下水変動をみると、非常に緩慢な動きを示しています。特にB3, B5では降雨後いつまでも水位が低下しません。また、基底（ベースライン）では、各孔とも類似した緩慢な変動を示しています。

なお、B4, B7での降雨後の直接的な水位の反応は、雨水浸透によるものと見られ、土岐砂礫層全体の地下水変動とは異なる動きと見られます。

図 2.3 18年度水位観測孔の水位変動
周辺土岐砂礫層の地下水位

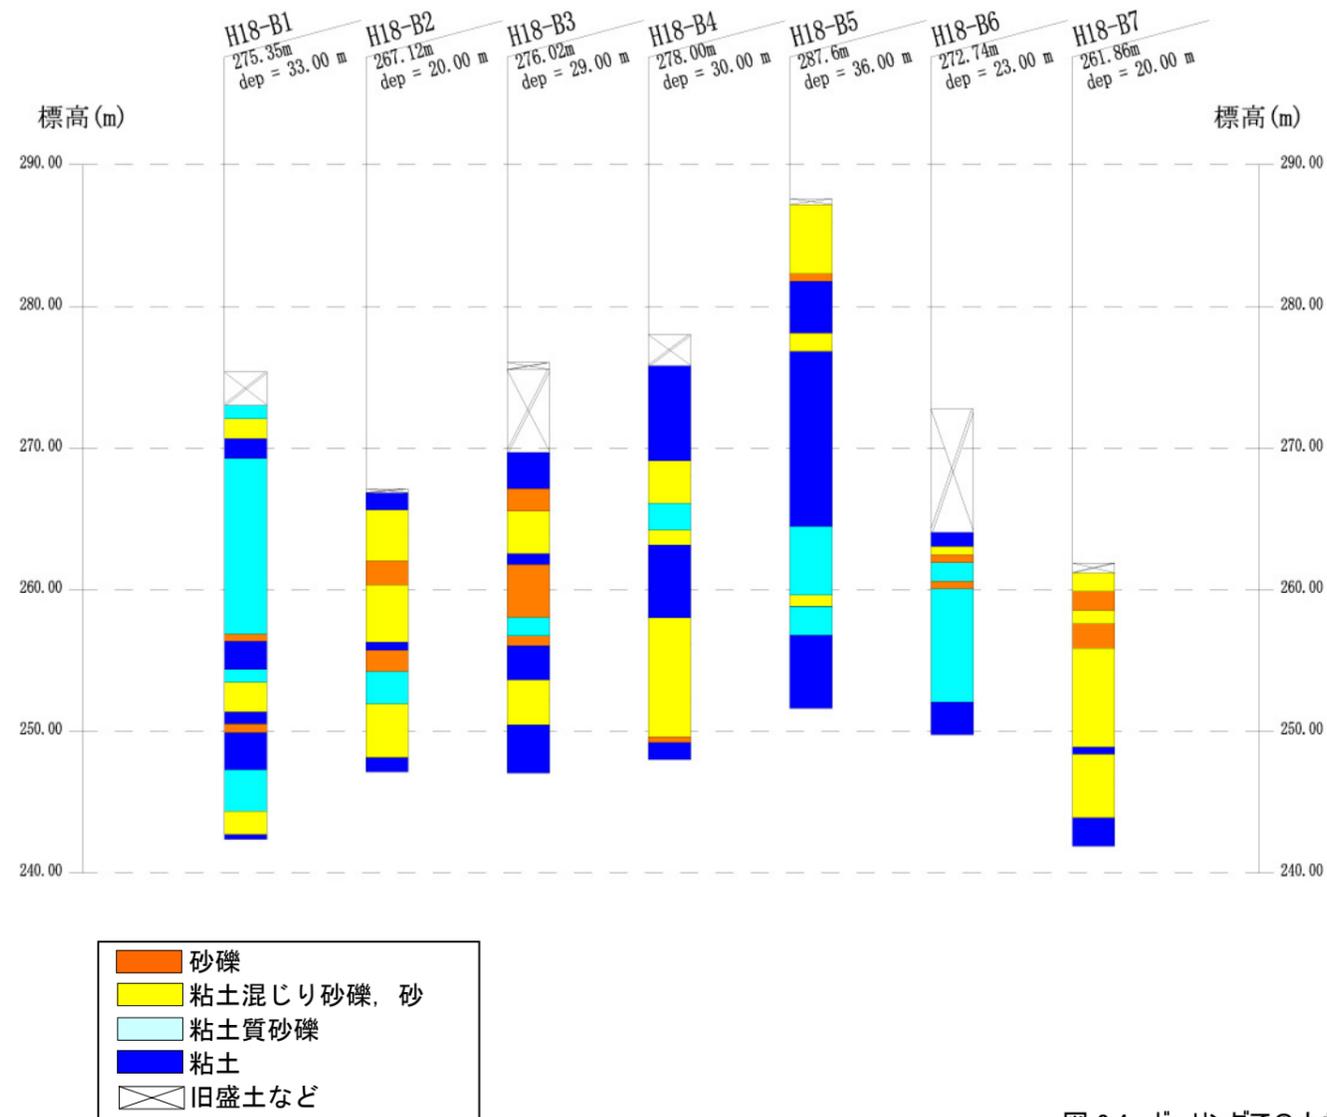
図 2.4 ボーリングでの土岐砂礫層の土質

ボーリングから得られたコアの土質は、土岐砂礫層で粘土を含んだ土質が約 9 割を占め、透水性が低い土質といえます。

土岐砂礫層は、古い時代の砂礫層のため粘土の混入が多く、砂礫層であっても粘土分を多く含んでいます。

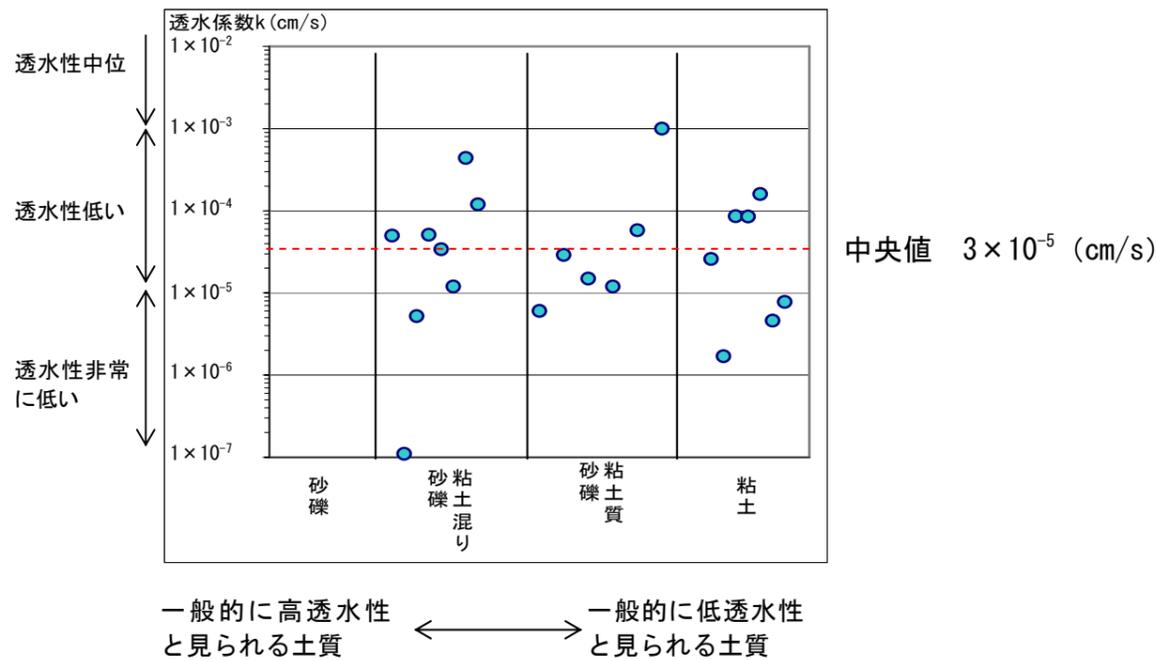
周辺のボーリングと同時に実施した透水試験の結果は、ばらつきは見られますが $1 \times 10^{-4} \sim 1 \times 10^{-5}$ (cm/s) の試験結果が中心で、最大でも 1.0×10^{-3} (cm/s) です。図 2.5 に示すように透水係数は中央値で 3×10^{-5} (cm/s) で、透水性の低い地盤です。

粘土を含んだ周辺の土質の透水係数は、土質ごとの差異は見られません。なお、砂礫層の間では地下水位より上が多く、地下水の流動がないため、透水試験を行いませんでした。

図 2.5 土質別の透水試験結果の分布
 (横軸は意味を持たない。縦軸は対数軸で表示している)
 土質は柱状図の記録から粘土分の多少を考え 4 つに分類

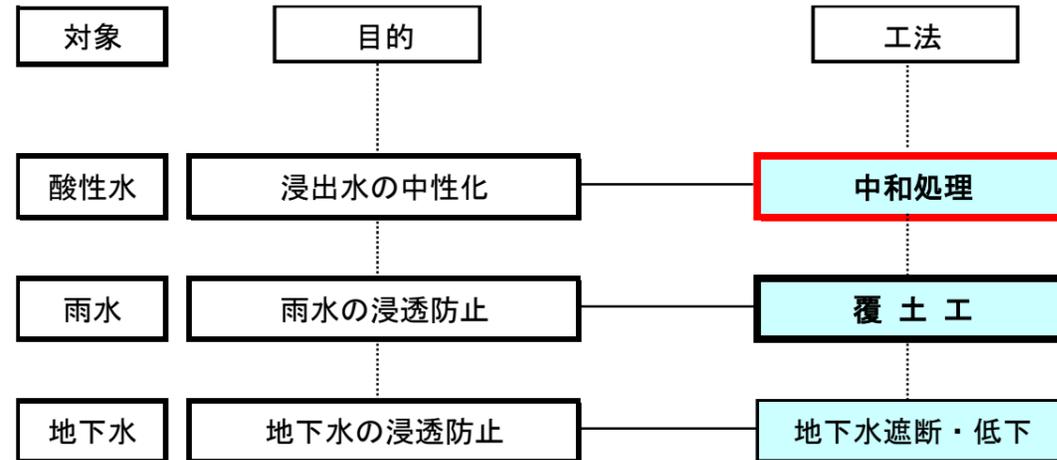
図 3.1 対策方法の抽出

これまでの調査結果を踏まえて、水質(pH)の改善を図るために今後必要となる対策を検討しました。

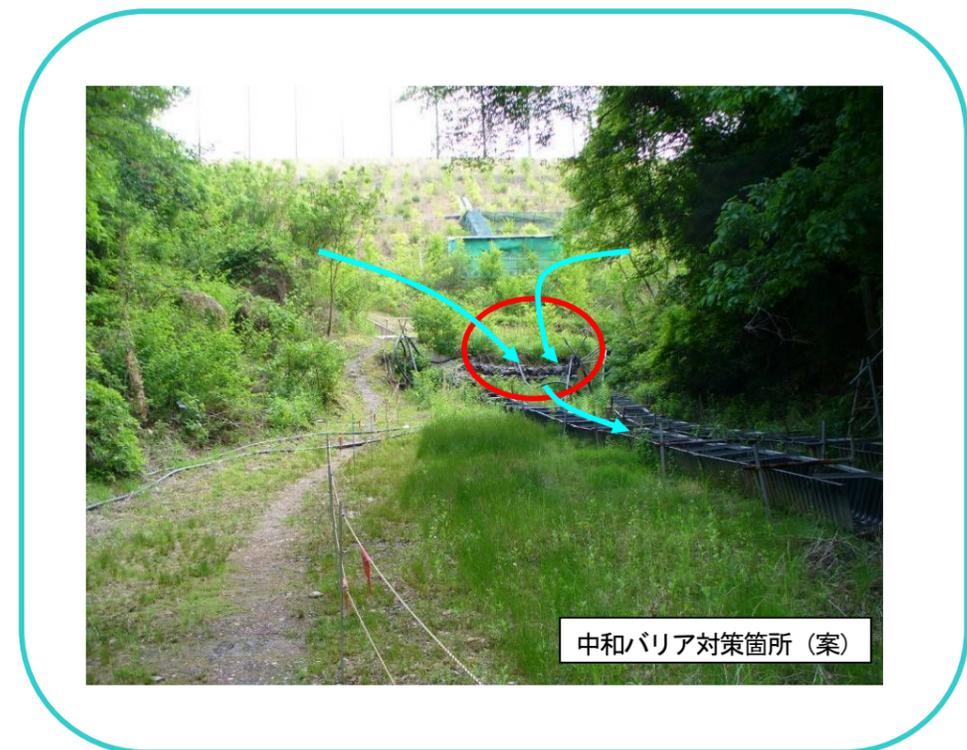
図 3.2 中和バリアの設置位置イメージ

水処理施設として、石灰石や貝殻などの自然的な材料を使って、自然流下により酸性の浸出水を通過させ、浸出水の中性化を図る中和バリアについて検討します。

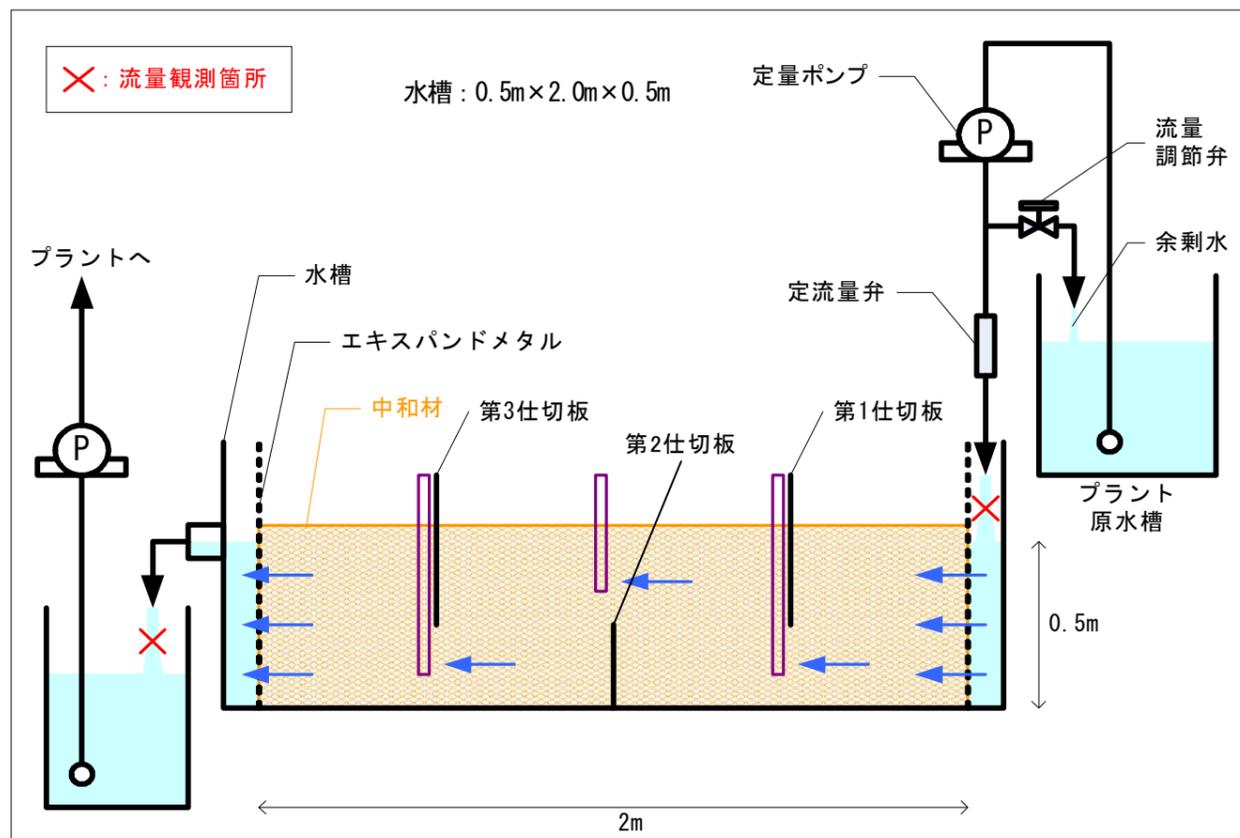
図 3.3 実験①の概略

中和実験は現在の水処理プラント敷地内で実施しています。実験に用いる水はプラント原水から定量ポンプで注水し、実験処理水は pH を計測後に水処理プラントに戻し、これまでどおりの処理をした後に放流しています。

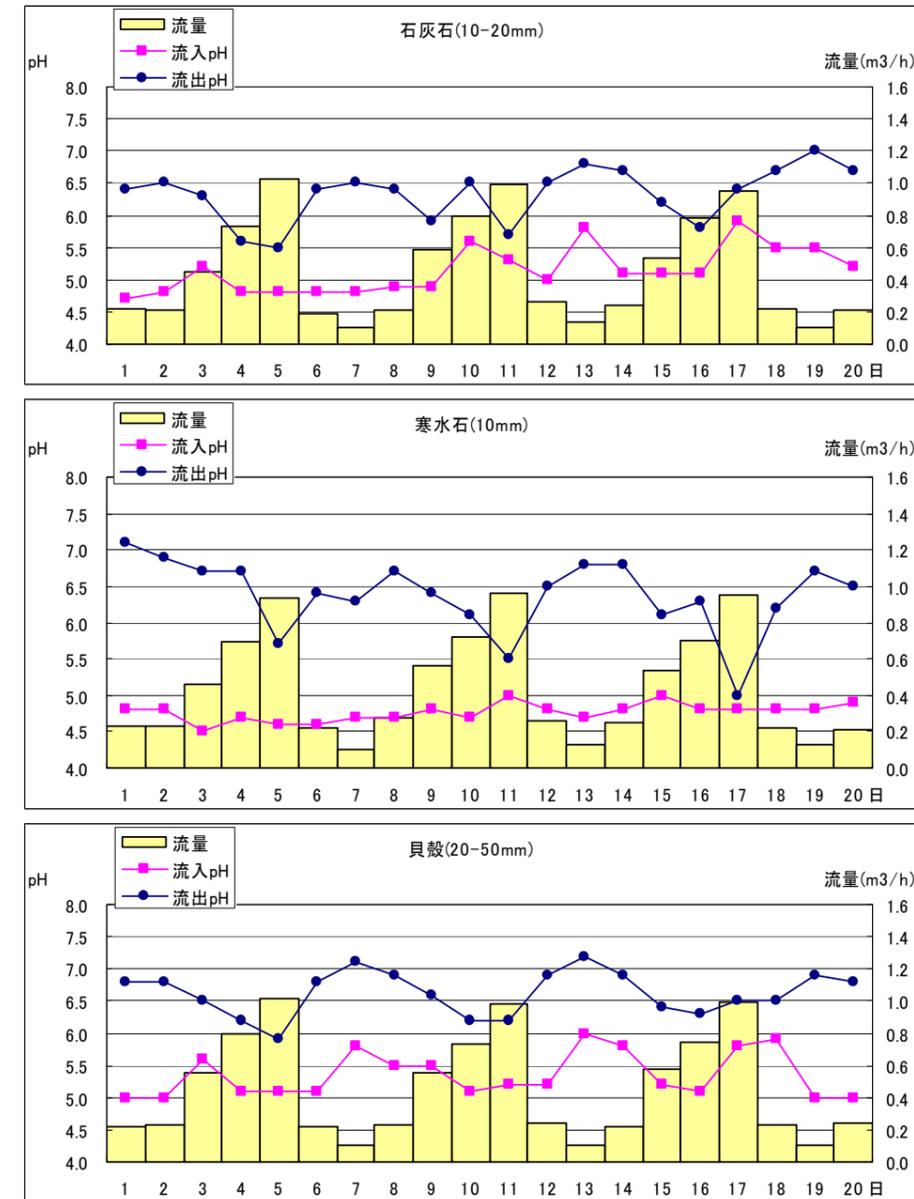
図 3.4 実験①の結果

実験①の結果、実験に用いた中和材（石灰石、寒水石、貝殻）全てにおいて、pH を改善しました。

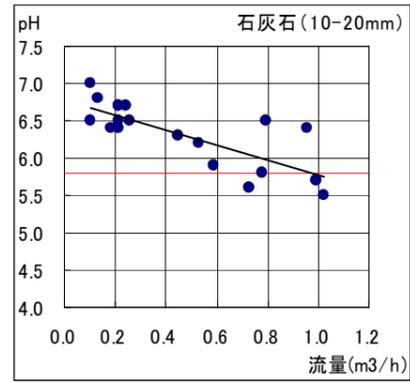
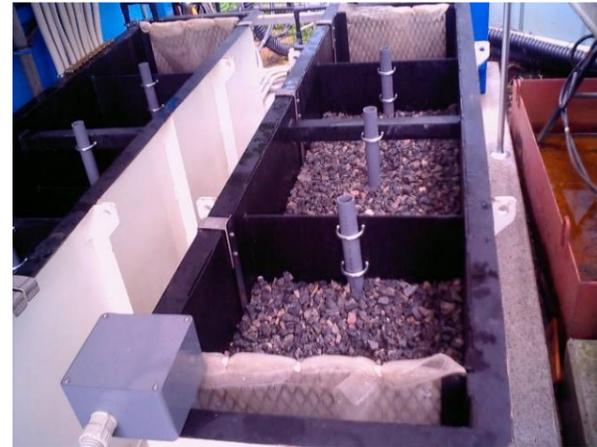
図 3.5 石灰石 (10-20mm) の実験①状況

石灰石 (10-20mm) では、約 0.5m³/h の流量まで、処理水 pH を 5.8 以上に改善しました。

処理水が 0.75m³/h 以上の時 pH5.8 を下回ることがありました。

(流入水平均 : pH5.1)

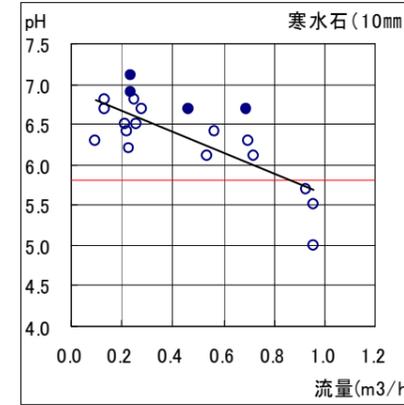
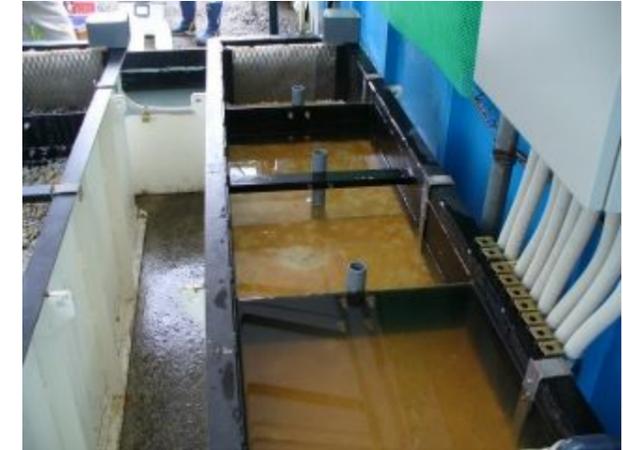
図 3.6 寒水石 (10mm) の実験①状況

寒水石 (10mm) では、約 0.75m³/h の流量まで、処理水 pH を 5.8 以上に改善しました。

実験 4 日目以降、水位上昇が確認されています。

(流入水平均 : pH4.8)

※白抜きポイントは第 1 仕切りよりも先まで水位が中和材よりも高くなったデータ

水位上昇の原因としては、水槽内における沈殿物の発生が原因と見られ、この原因と対策については検討中です

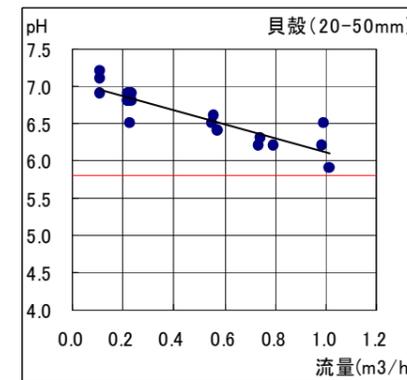
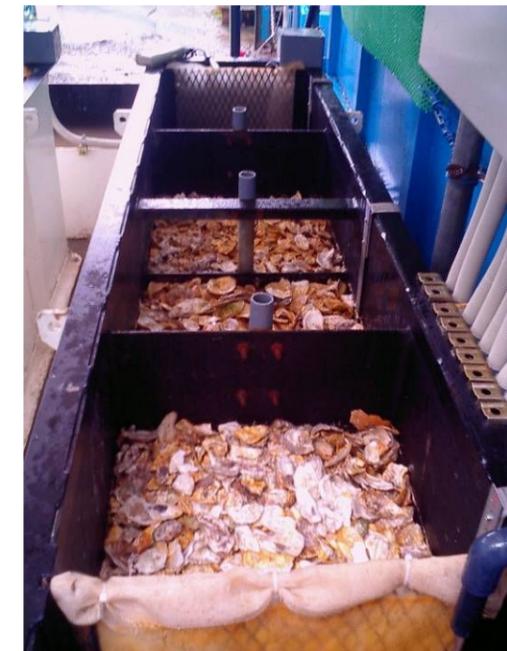
図 3.7 貝殻 (20-50mm) の実験①状況

貝殻 (20-50mm) では、1.0m³/h の流量まで、処理水 pH を 5.8 以上に改善しました。

(流入水平均 : pH5.4)

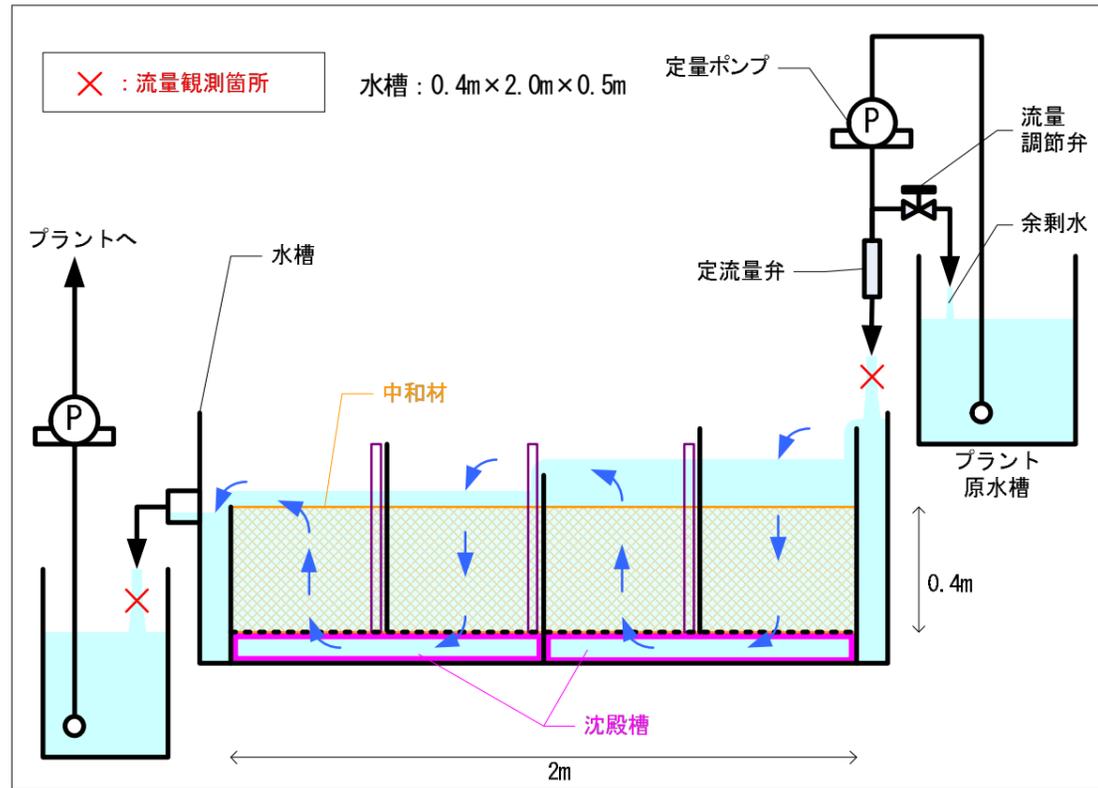
図 3.8 実験②(沈殿槽内蔵式)の概略

実験①の結果、水槽内に沈殿物が発生したため、沈殿物対応として水槽内に沈殿槽を設けた構造の水槽による中和実験を実施しました。

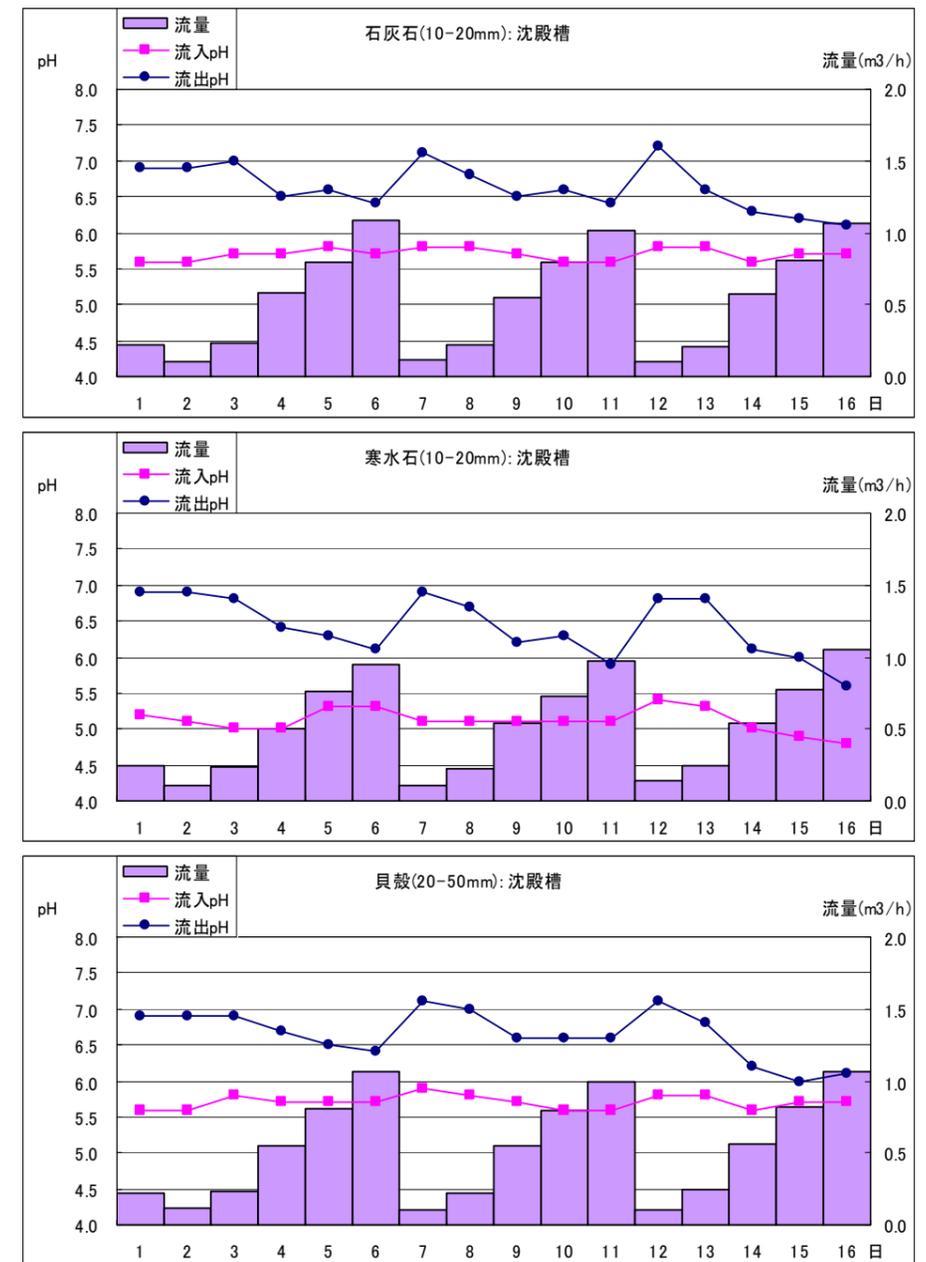
図 3.9 実験②の結果

沈殿槽内蔵式の水槽でも、実験に用いた中和材（石灰石、寒水石、貝殻）全てにおいて、pH を改善しました。

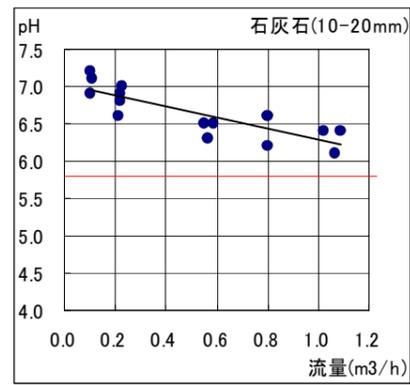
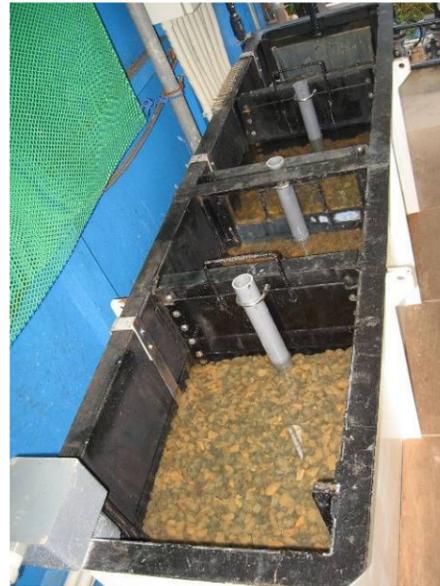
図 3.10 石灰石(10-20mm)の実験②状況

石灰石（10-20mm）では、約 1.0m³/h の流量まで、処理水 pH を 5.8 以上に改善しました。

(流入水平均 : pH5.7)

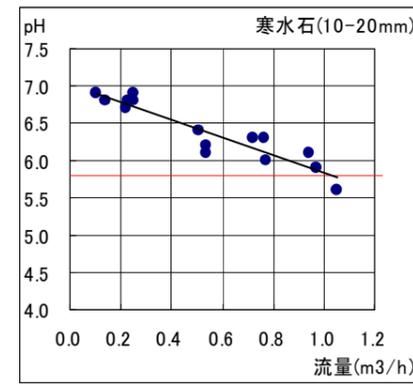
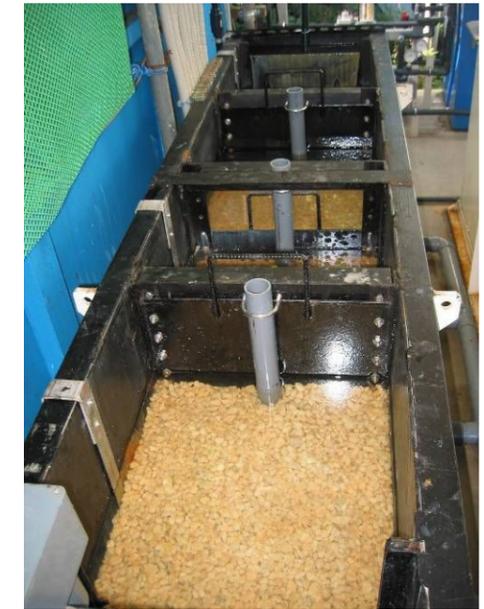
図 3.11 寒水石(10-20mm)の実験②状況

寒水石（10-20mm）では、約 1.0m³/h の流量まで、処理水 pH を 5.8 以上に改善しました。

(流入水平均 : pH5.1)

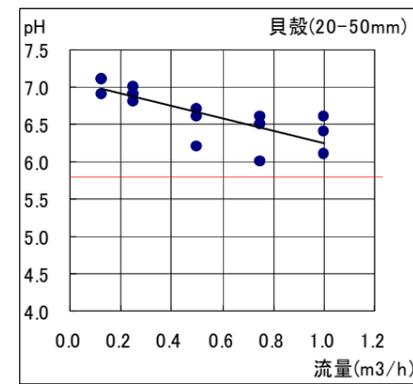
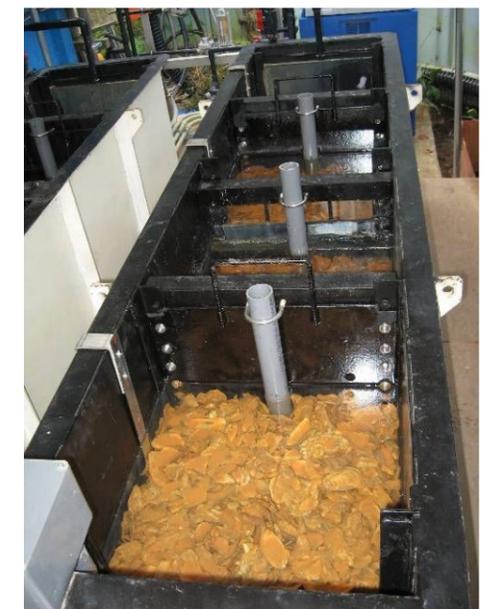
図 3.12 貝殻(20-50mm)の実験②状況

貝殻（20-50mm）では、1.0m³/h の流量まで、処理水 pH を 5.8 以上に改善しました。

(流入水平均 : pH5.7)
