高山国道事務所管内防災対策検討会説明資料

1. 防災課題箇所の状況

2-2. 事業中箇所の進捗状況([瀬戸]_国道41号屏風岩改良)

2-3. 事業中箇所の進捗状況([瀬戸]_国道41号門原防災)

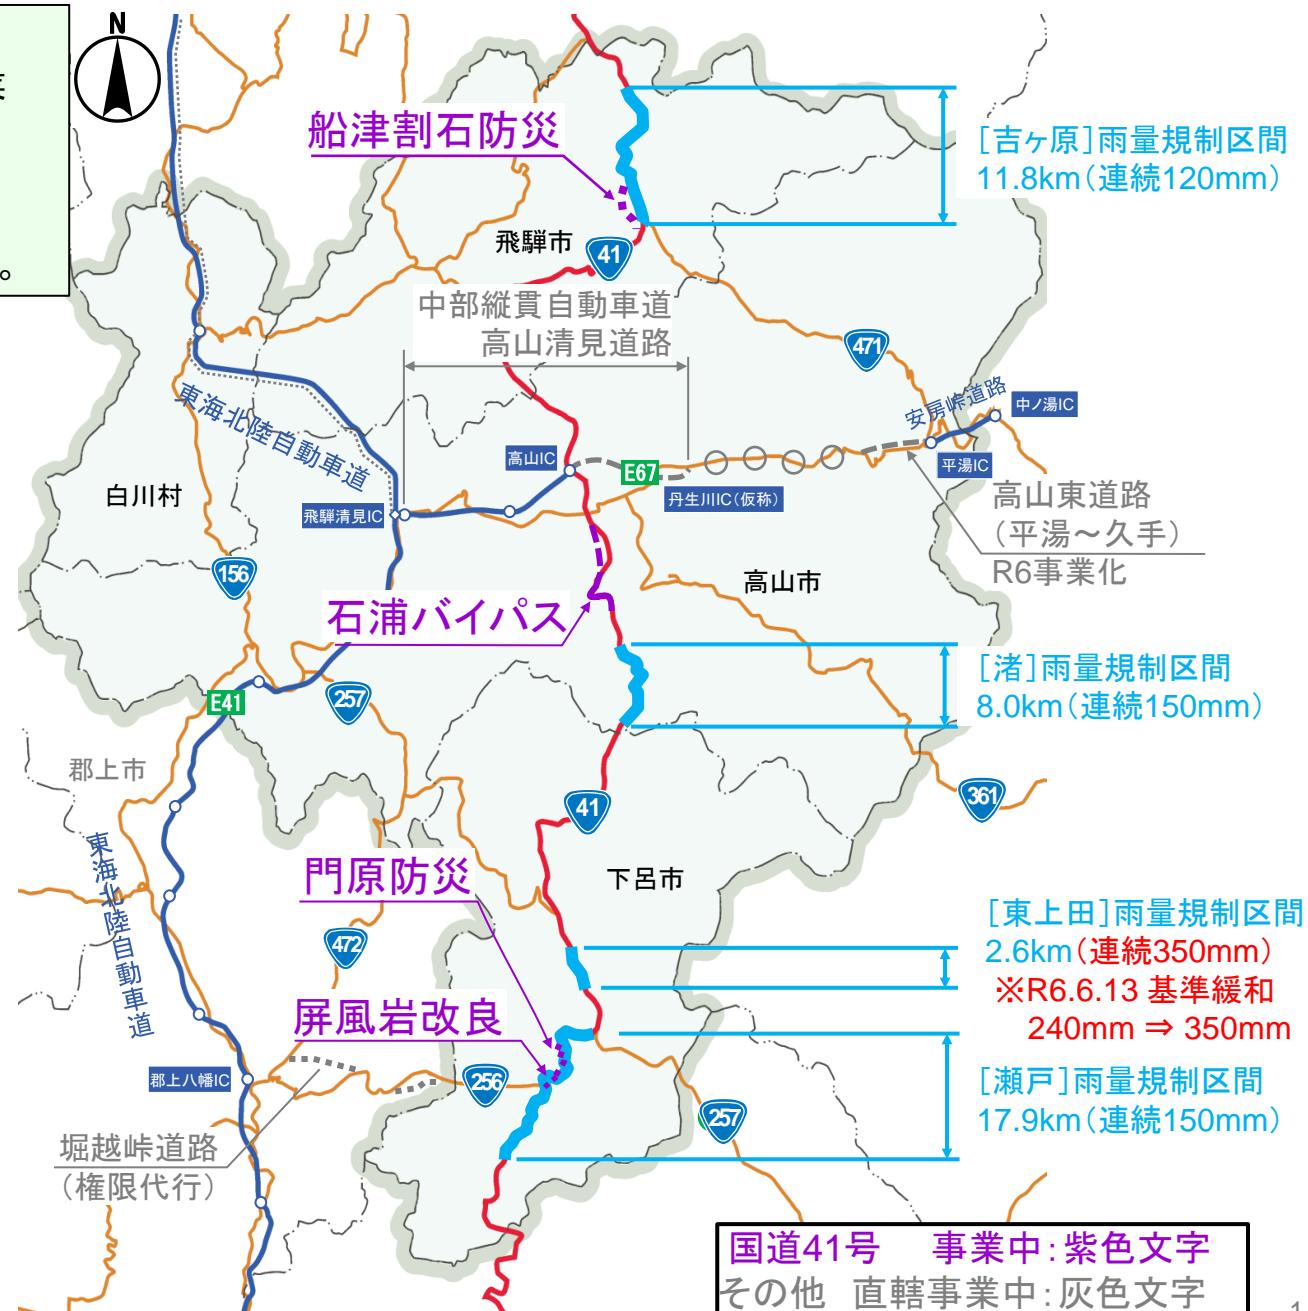
- 高山国道事務所管内の国道41号において、各雨量規制区間の個別対策と局所改良事業（屏風岩改良、門原防災、船津割石防災）を実施中。
- また、改築事業として石浦バイパスを実施中。

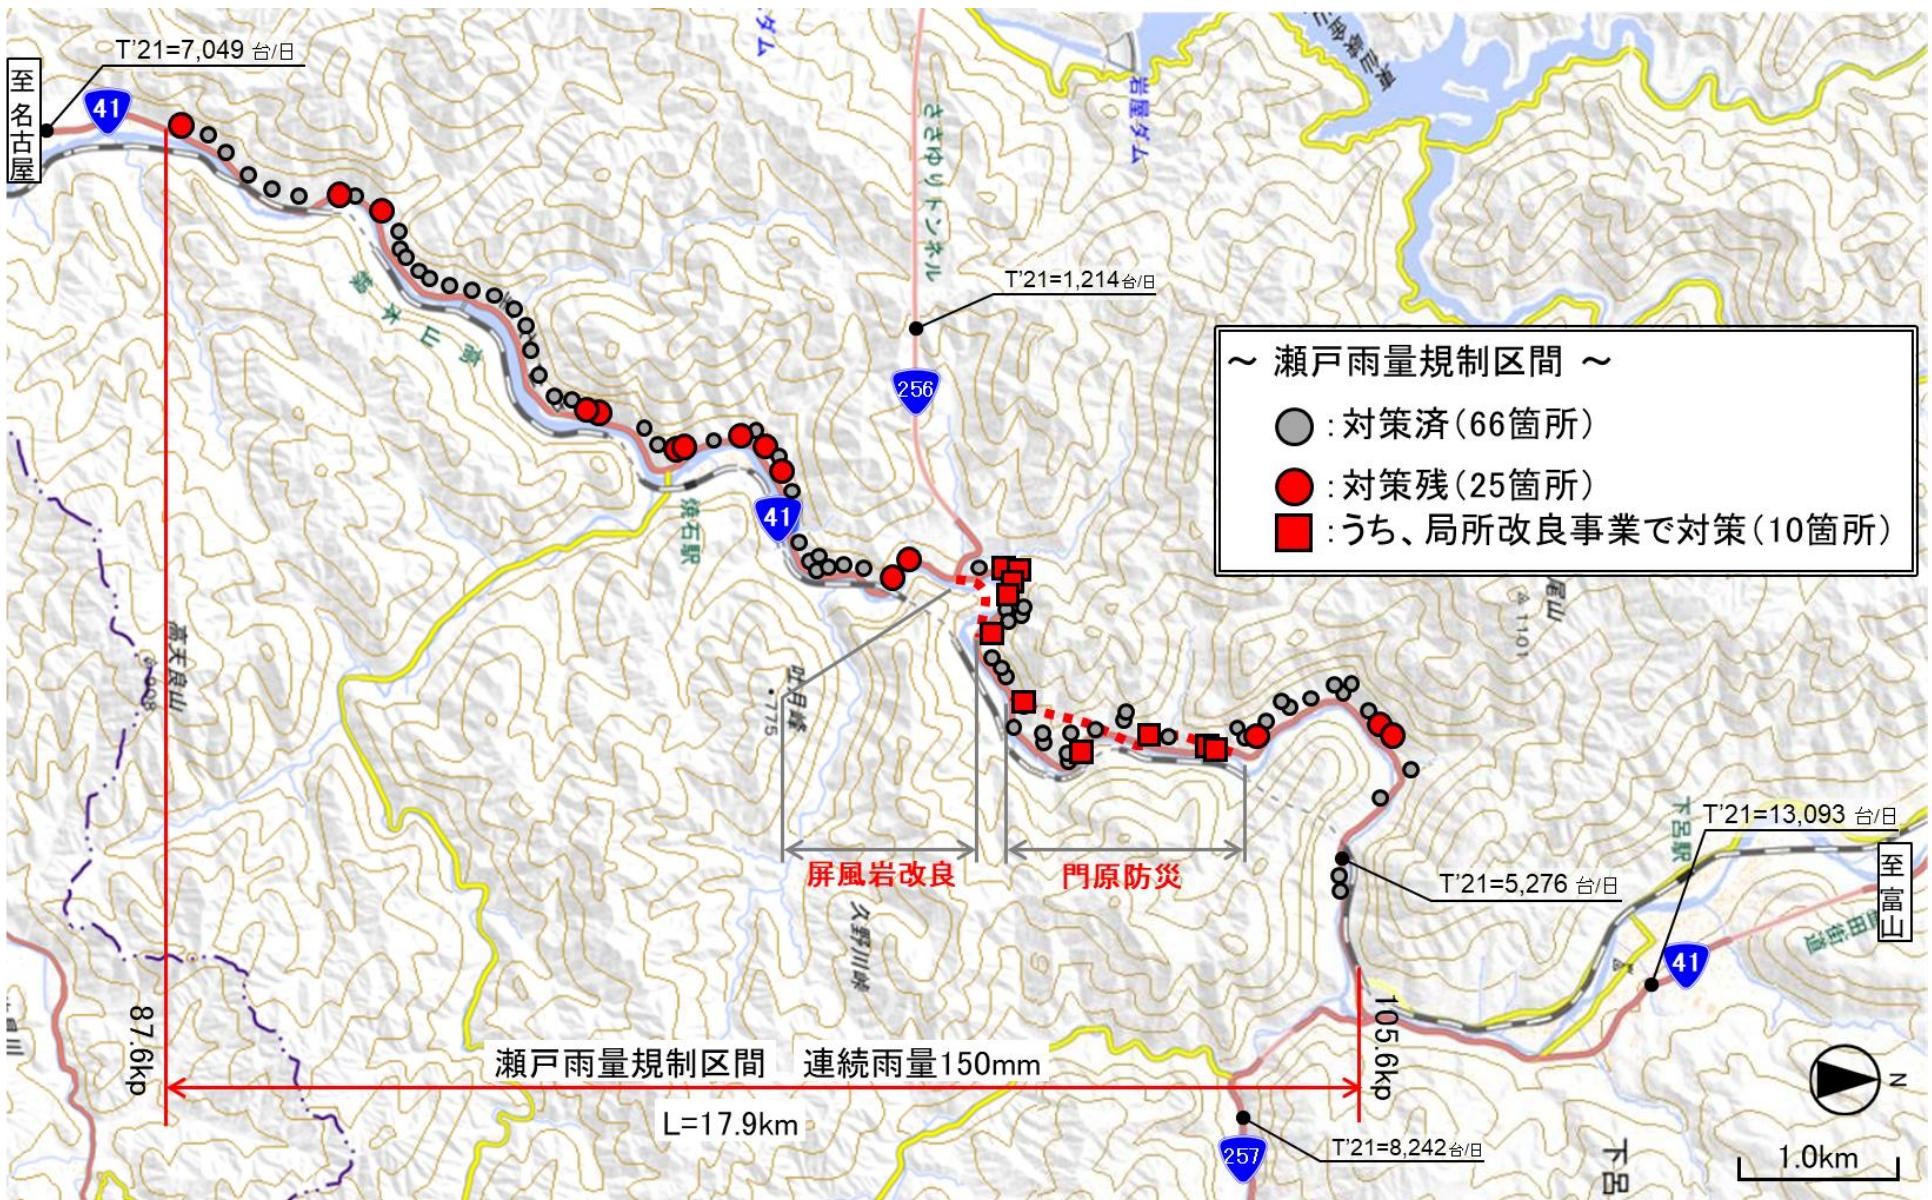
- 防災対策必要箇所 91箇所のうち、66箇所が対策済み。
- 防災対策必要箇所 25箇所が残存。うち、10箇所を局所改良事業で対策。

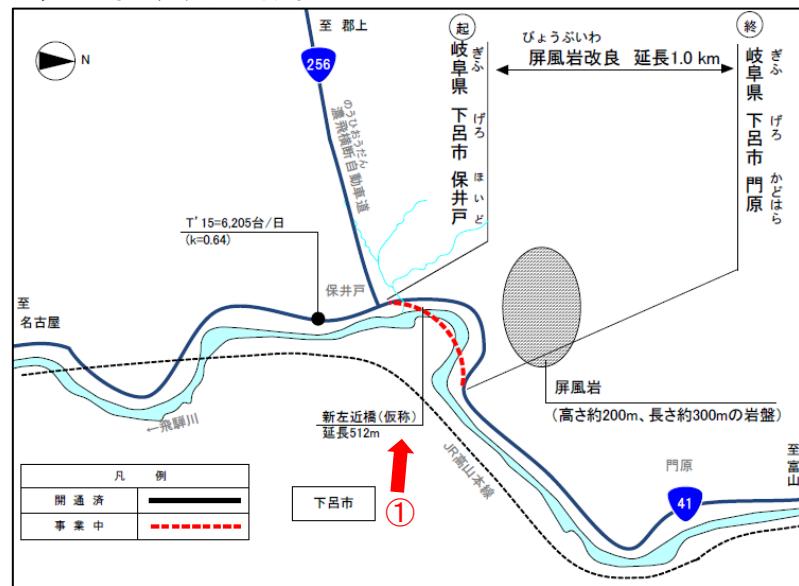
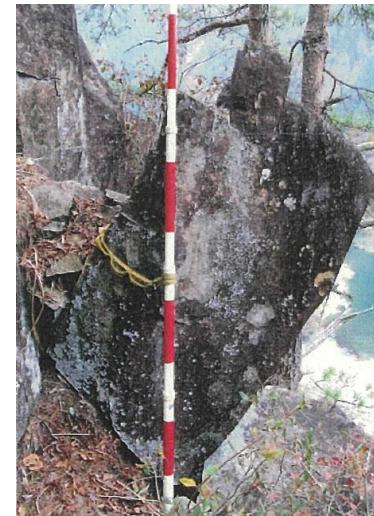
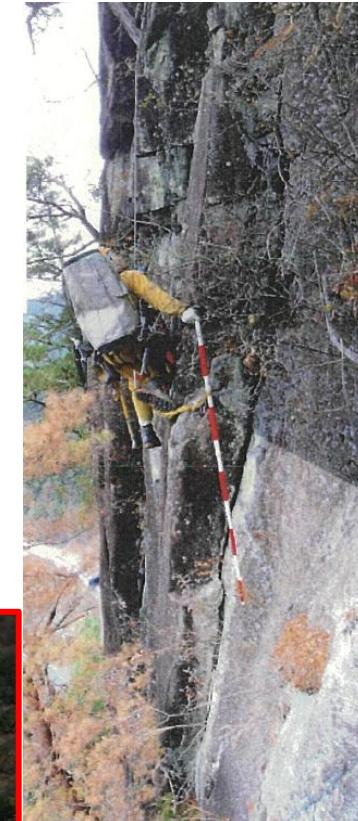
■屏風岩改良の概要

○落石崩壊の危険性が高く、発生源対策では対応出来ない屏風岩の区間を回避する別線整備を計画し、平成17年度に事業化。

屏風岩に存在する不安定な柱状岩塊

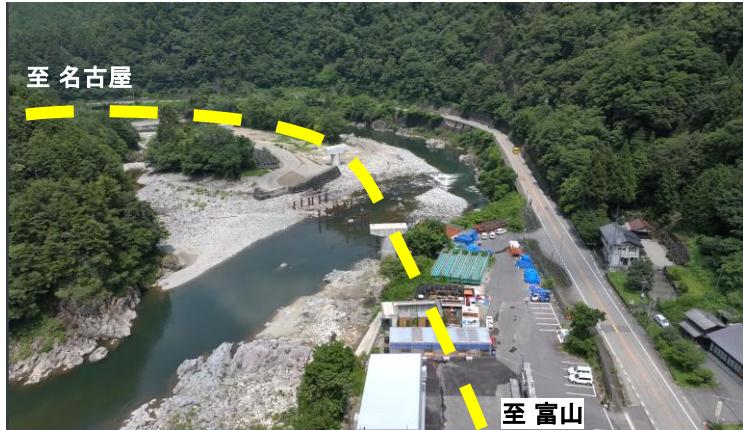
<写真①>

- これまでに橋梁下部工、改良工を実施し橋梁下部工は9基中4基完成。
- 現在、P1橋脚を施工するため、工事用道路(仮橋)を施工中。

R7.7撮影

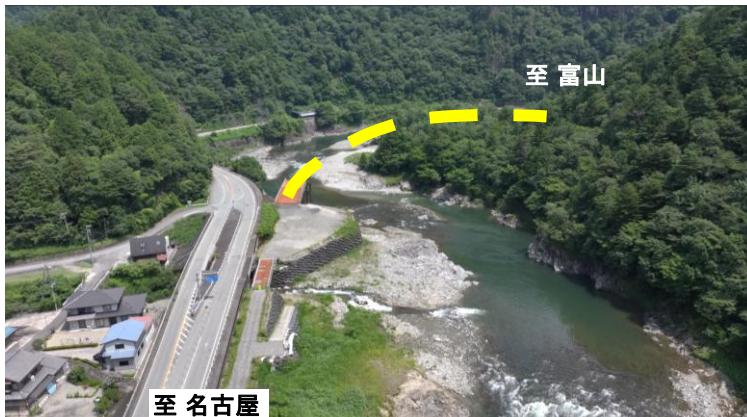
<写真②>

R7.7撮影

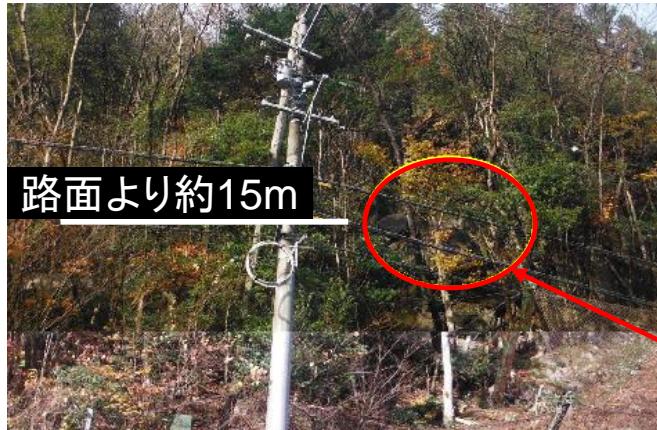
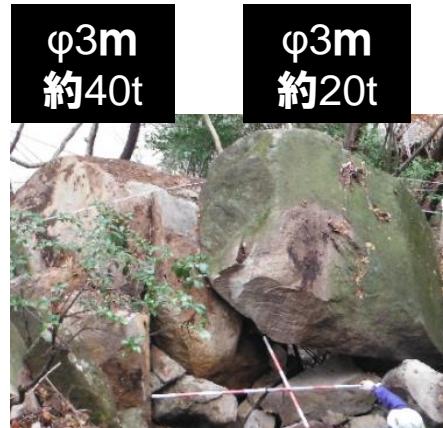
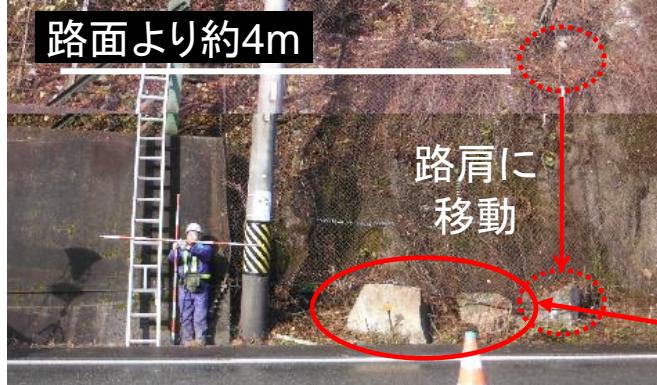
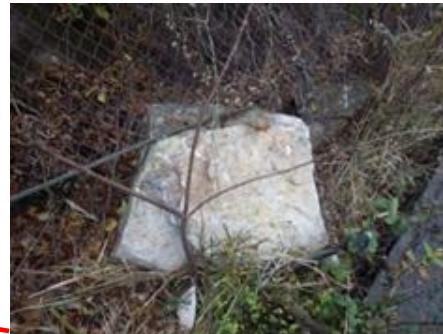
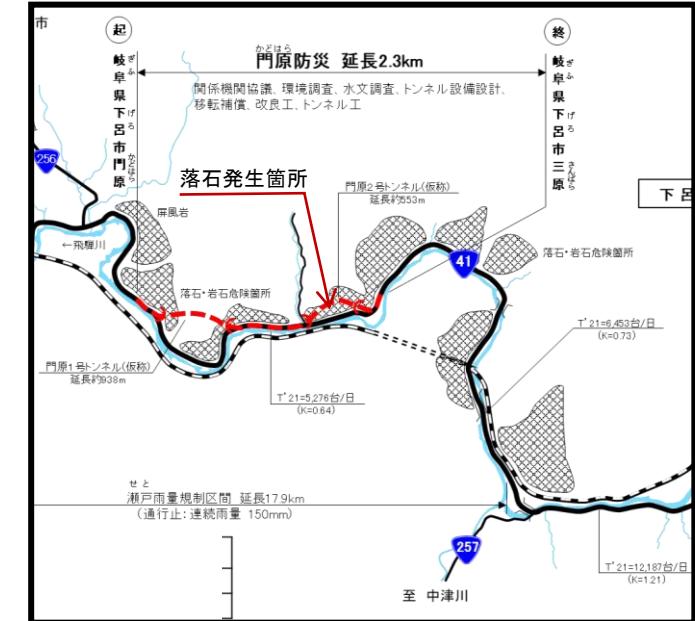
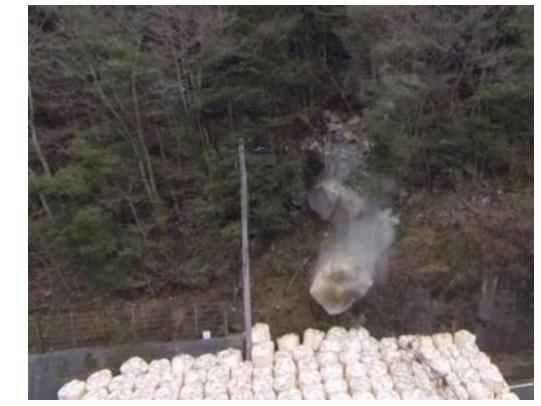
■門原防災:事業化前の課題と対応方針

- 平成25年11月27日に下呂市門原地区で落石が発生(人的被害無し)。
- 平成25年12月11日に国道41号を約8km全面通行止め(規制時間:21時間)にし、落石を除去。
- 抜本的な対策として、転石・浮石危険箇所を回避する別線整備を計画し平成28年度に事業化。

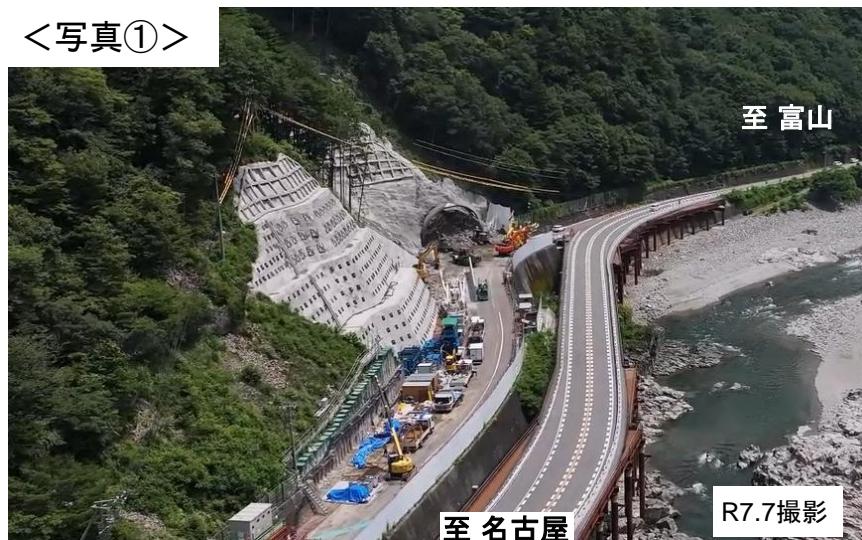
＜写真①＞

- 先に事業化した屏風岩改良と合わせた事業進捗を図るため、起点(名古屋)側より工事に着手。
 - 現在、トンネル工事を施工中。R7.7月に掘削開始、R7.10月14時点において、140m掘削。

R7.7 摄影

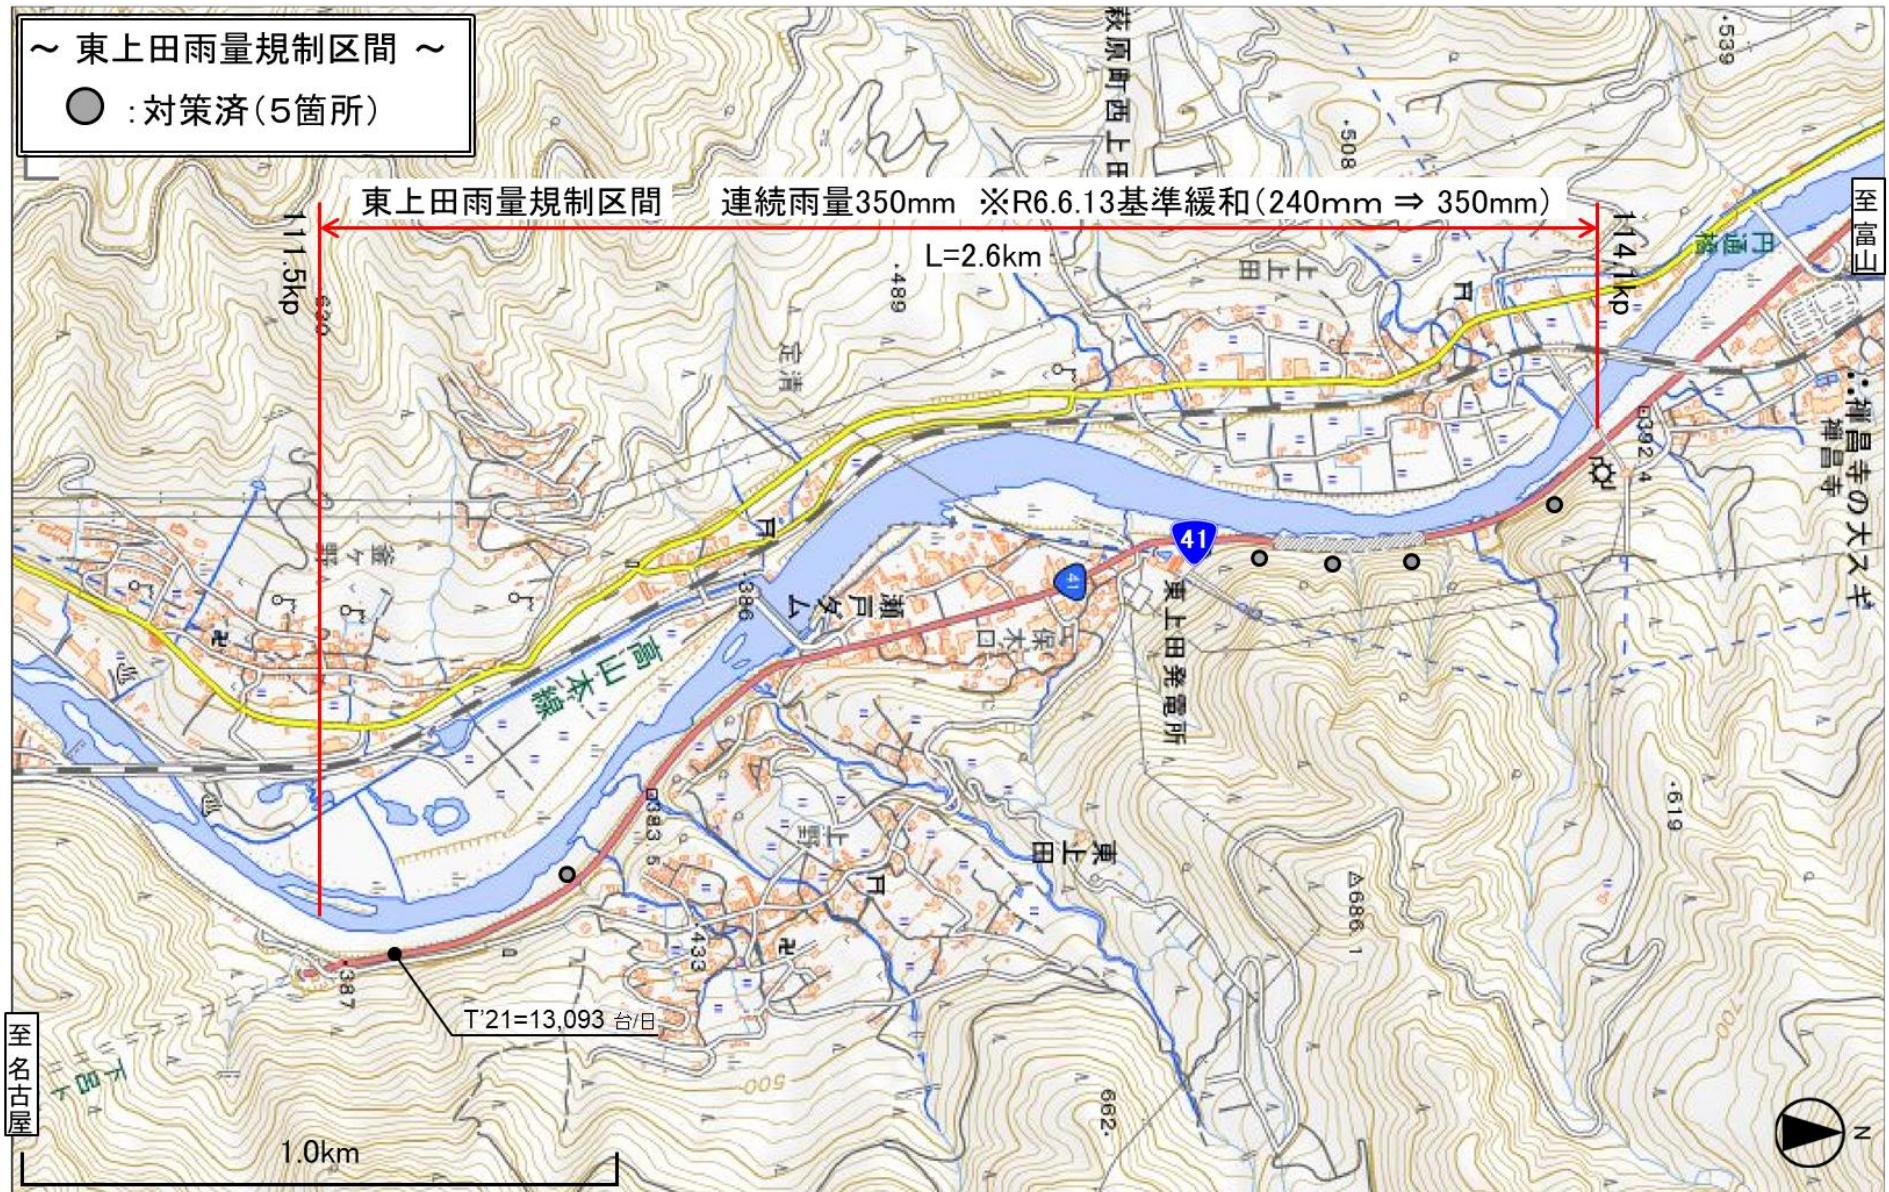
- 令和5年度までに全箇所の対策が完了し、令和6年6月に基準緩和を実施。
 - 引き続き経験降雨後の安全を確認し、基準緩和を検討。

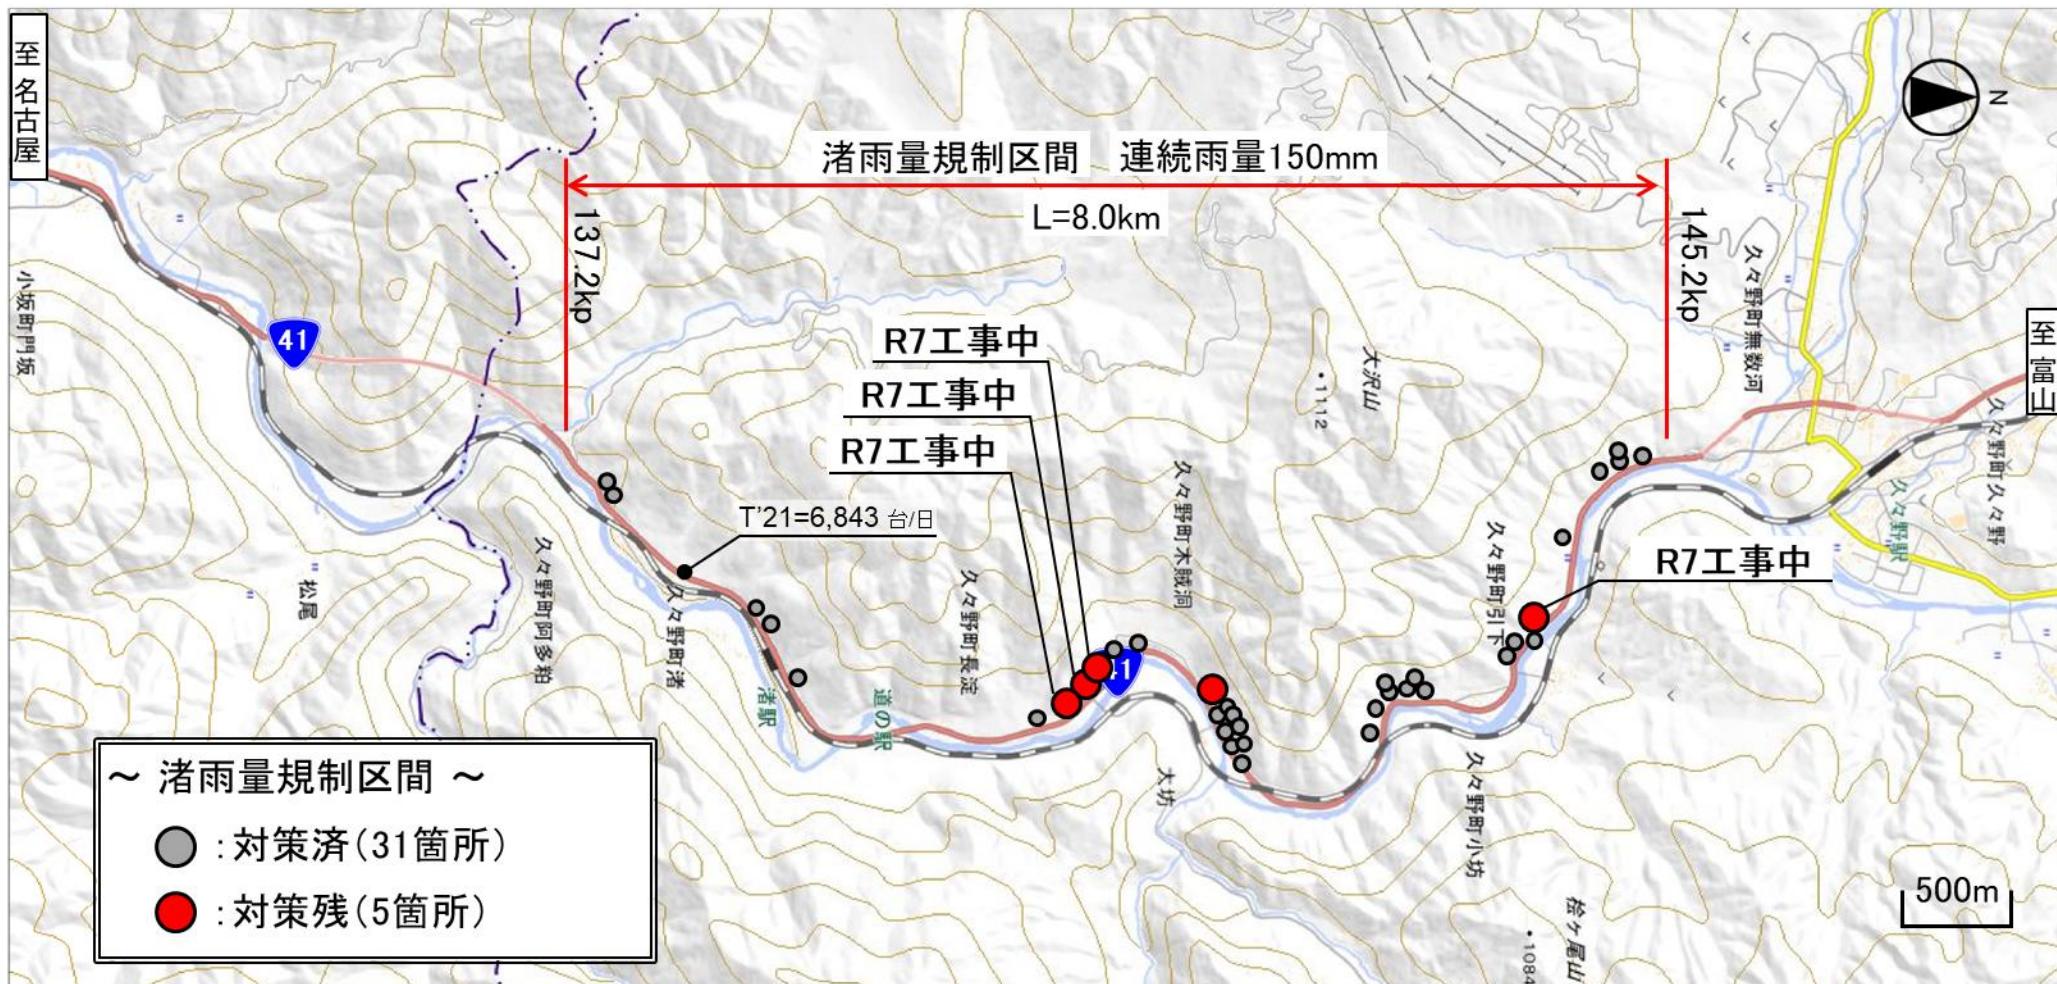
○防災対策必要箇所 36箇所のうち、31箇所が対策済み。

○防災対策必要箇所 5箇所が残存。

○今年度は、4箇所でロープネット工等の対策を実施中。

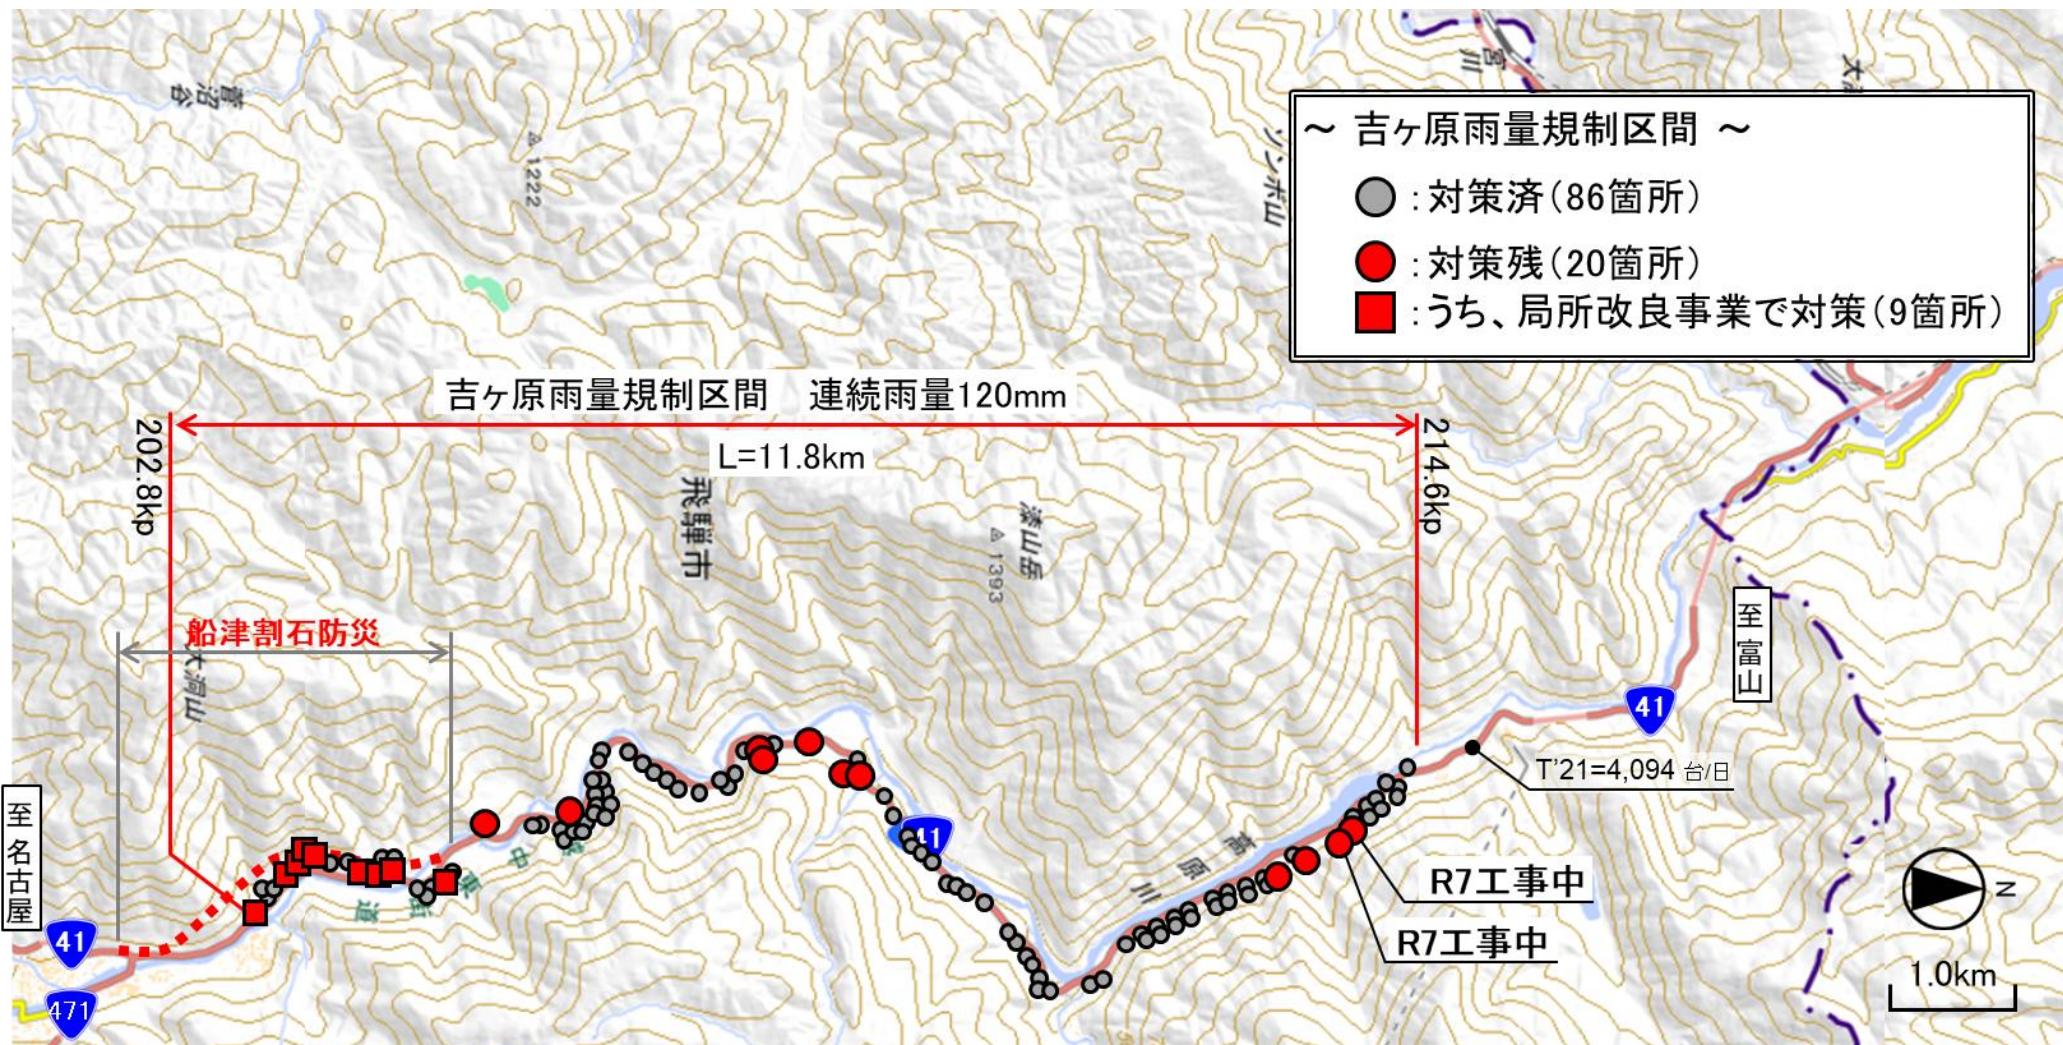
- 防災対策必要箇所 106箇所のうち、86箇所が対策済み。
- 防災対策必要箇所 20箇所が残存。うち、9箇所を局所改良事業で対策。
- 今年度は、2箇所でロープネット工等の対策を実施中。

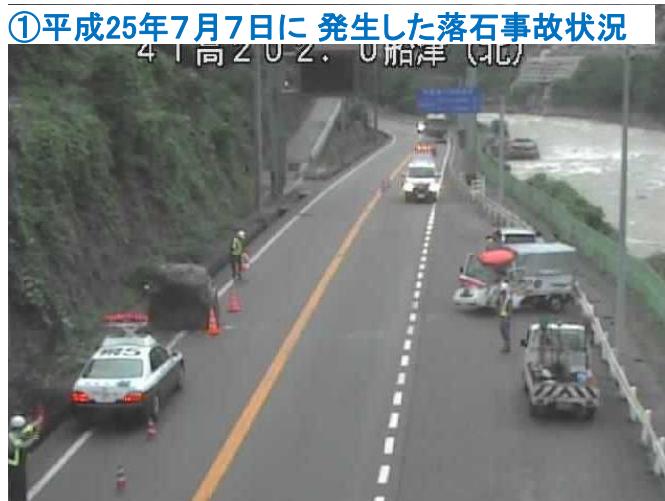
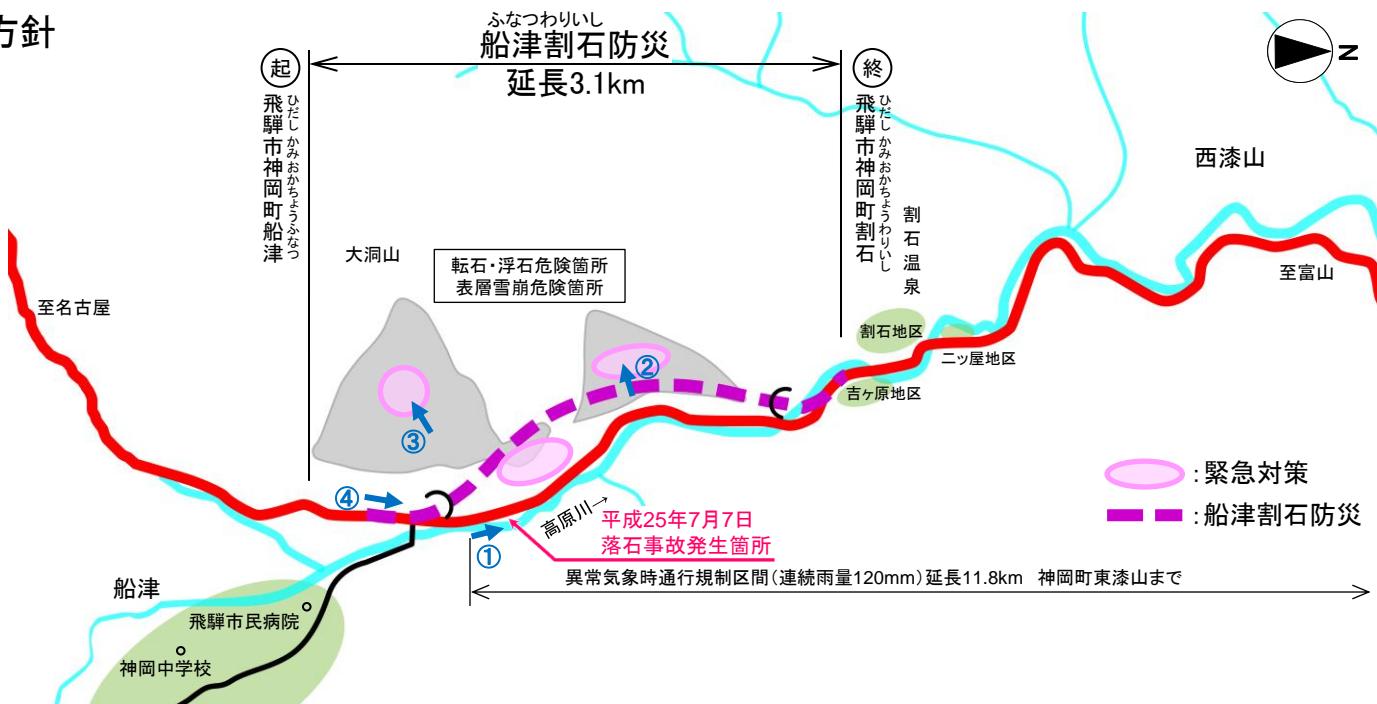
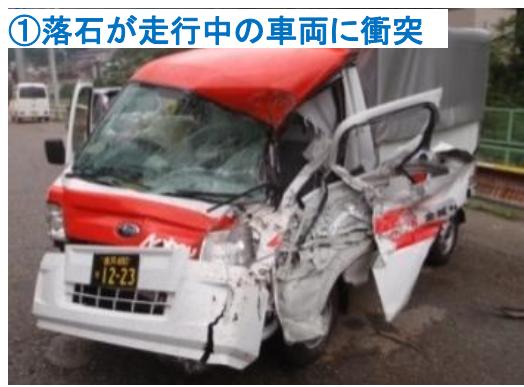
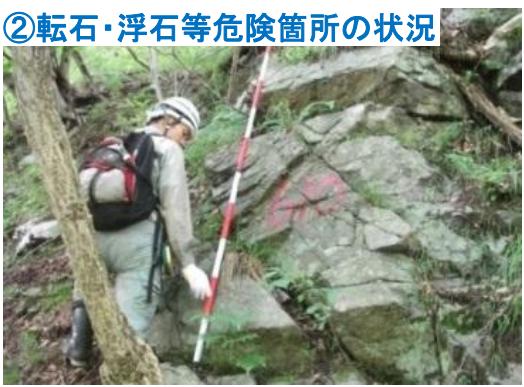
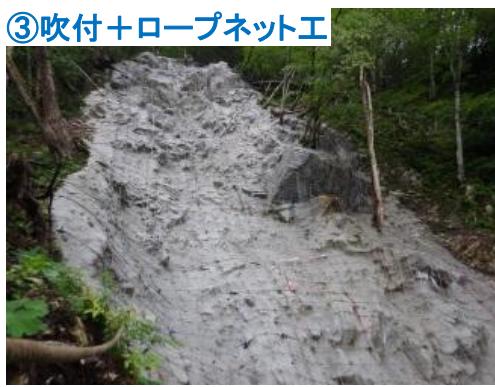
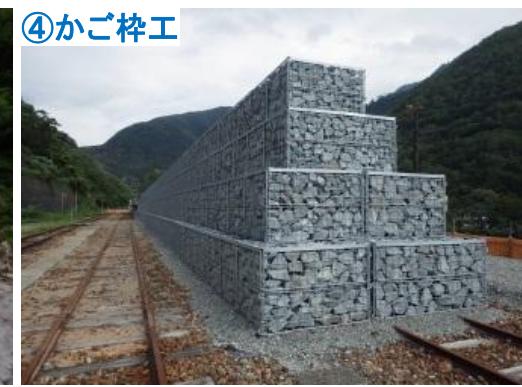
■船津割石防災:事業化前の課題と対応方針

- 平成25年7月7日に飛騨市神岡町船津地区において落石が発生し、走行中の車両に衝突。
- 国道41号の安全を確保するため、緊急対策として発生源対策(吹付+ロープネット工)、待ち受け対策(かご枠工)を実施。
- 抜本的な対策として、転石・浮石危険箇所等を回避する別線整備を計画し、平成26年度に事業化。

(撮影日:平成25年7月)

(撮影日:平成25年10月)

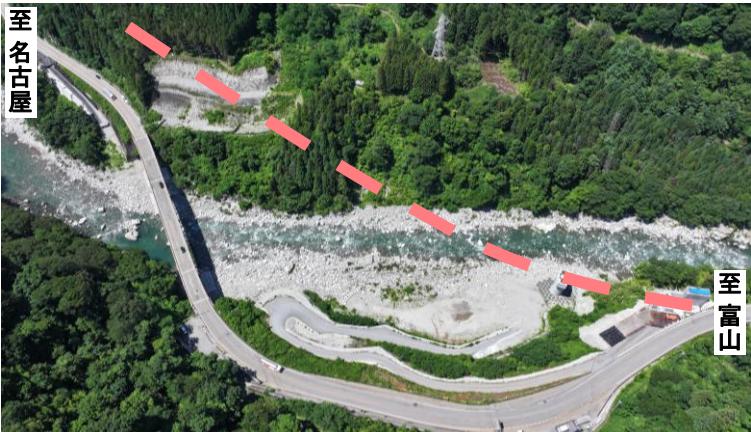
＜写真①＞

■富山県側の進捗状況

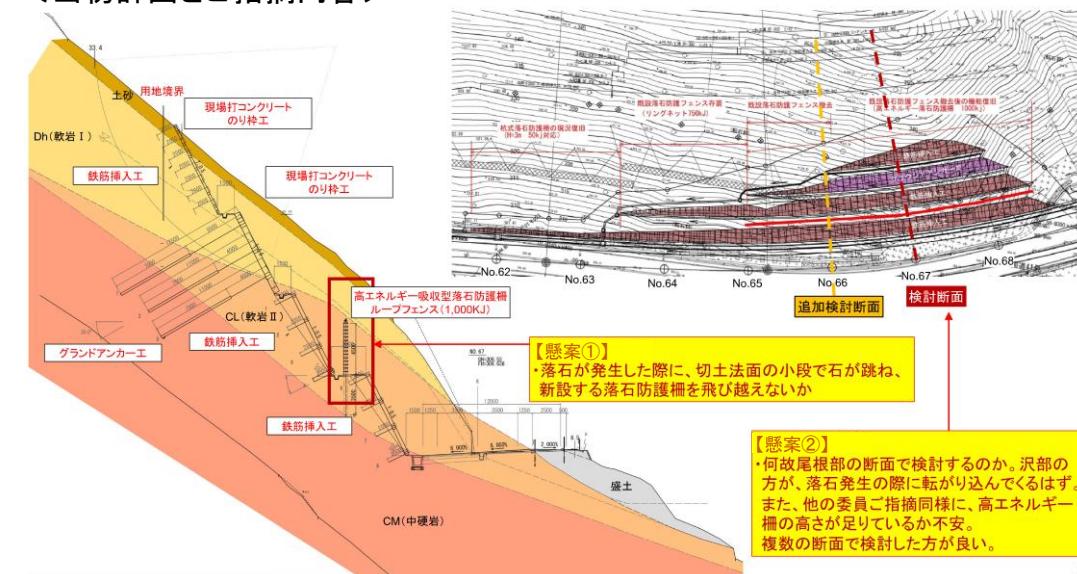
<当初計画とご指摘内容>

- 1号トンネル坑口起点側では、浮石・転石対策として、高エネルギー吸收型落石防護柵を設置する計画としていた。
- 当初、尾根部で計画していたが、落石の可能性が高い沢部での検討断面を追加した。
- 落石シミュレーションを実施したところ、落石が防護柵を飛び跳ねることを確認したため、対策が可能なポケット式高エネルギー吸收型防護網に見直しを行った。

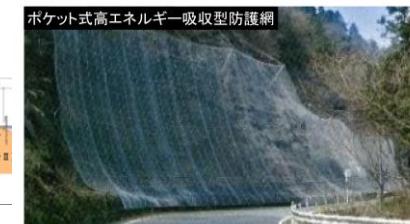
図-1. ポケット式落石防護網の落石補足過程概説図

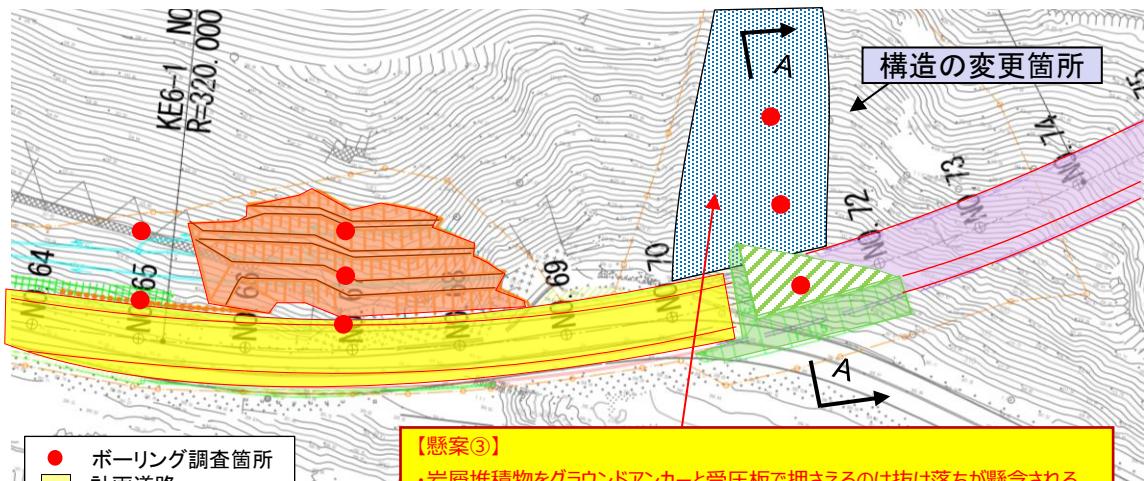
<平面図>

- 1号トンネル坑口起点側について、事業化後の地質調査結果を踏まえ、グラウンドアンカー+受圧板での対策を検討していた。
- 岩屑堆積物が確認され、長期的に構造が不安化する懸念を極力排除できる案として、岩屑堆積物は極力撤去し、残地せざるを得ない箇所は、「ロックボルト+法枠」を選定した。

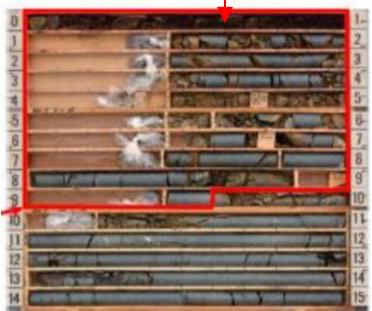
脆弱な堆積物が厚く堆積

△ボーリング調査結果

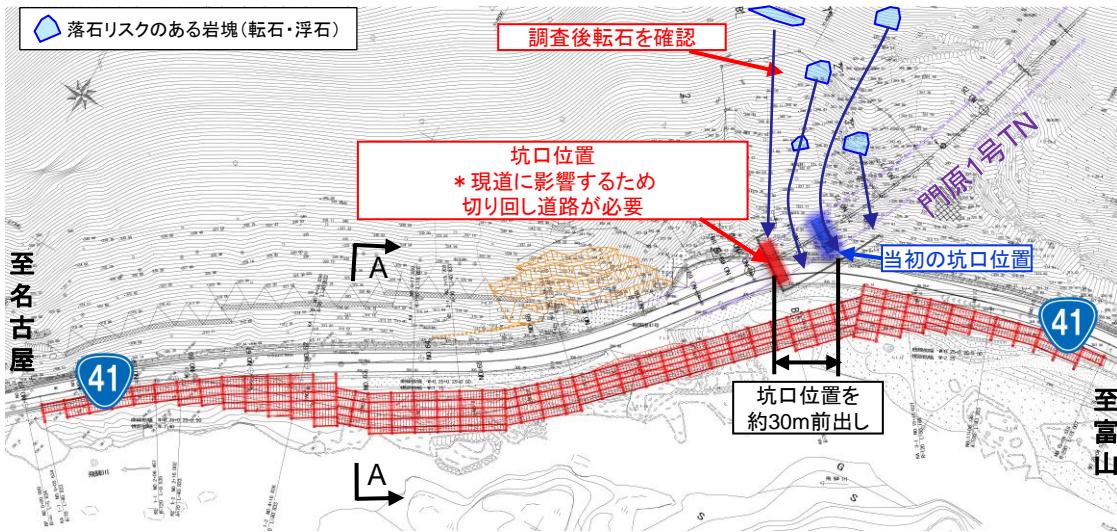
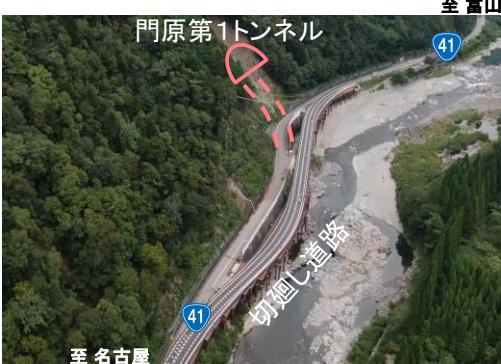
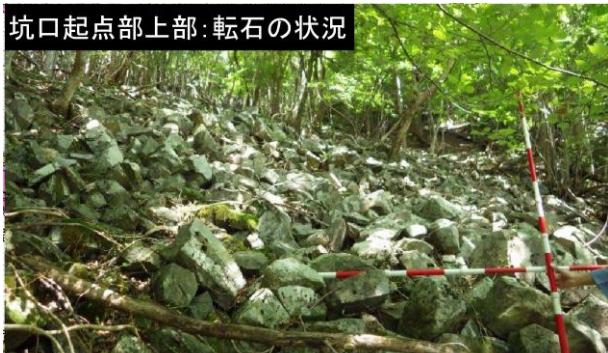
■平面図

- 事業化当時は防災課題箇所を最短で回避する計画でトンネル構造を計画。
- 事業化後のトンネルの詳細設計を実施するなかで、現地調査結果にて、明かり部の山側の上面に新たな落石リスクのある岩塊(落石堆積物)が確認された。
- 落石リスクを回避するために坑口位置を見直す必要が生じ、これに伴い、現道交通機能が確保できなくなったことから、交通機能を確保するための切り回し道路の設置が必要となった。

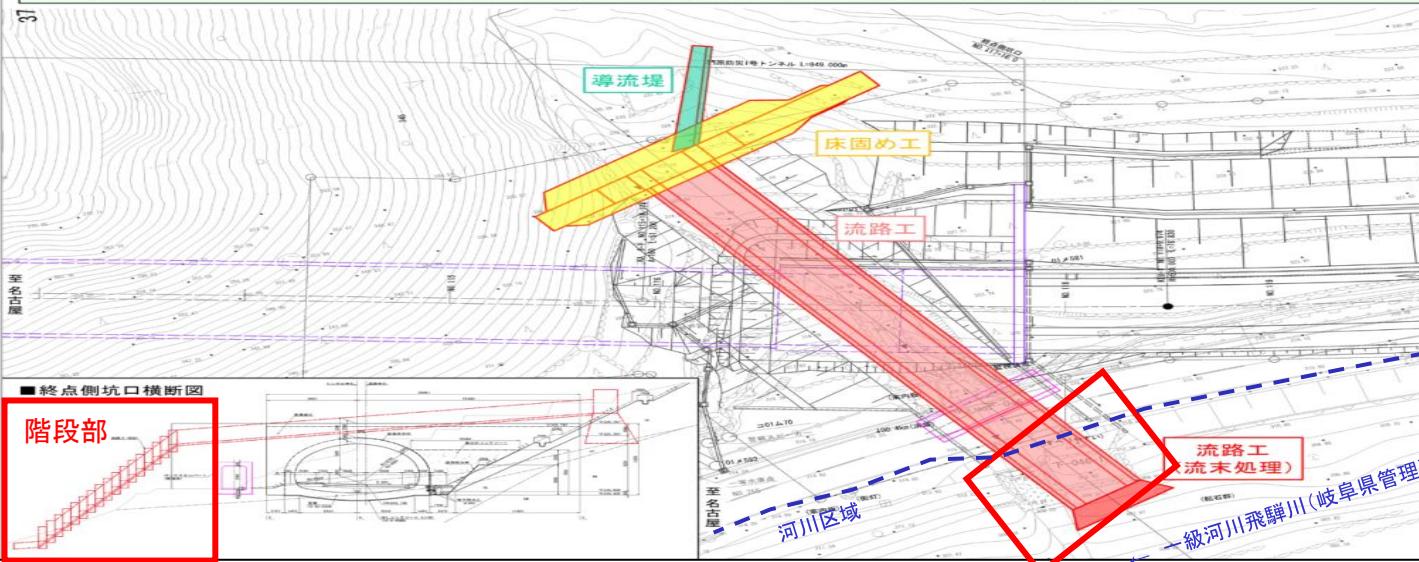
4. 相談事項(国道41号門原防災 1号トンネル坑口対策 終点部)

○対策手法として、常時流水や土石流を安全に流下させることができる、導流堤や床固め工、流路工を採用。

○対策については、可能な限り用地内とし、流末位置を既存流末と同程度の位置に設定。

・補足した土砂を飛騨川に流出させる直前の流路工に階段状の段差をつけてあるが、段差に岩がぶつかった衝撃で、構造物に影響がでないか

○堰堤の効果をどこまで考慮し、階段工に影響を与える対象物の検討ケースについてご助言いただきたい。

ケース①: 岩石が階段工の落差を自由落下する際のエネルギーに対する構造物への影響

ケース②: 岩石が斜面勾配による加速度を伴い階段工を落下する際のエネルギーに対する構造物への影響

ケース③: 堰堤工を越える土石流が、階段工へ流れ込む際のエネルギーに対する構造物への影響

ケース④: 堰堤工を考慮せず、土石流が階段工へ流れ込む際のエネルギーに対する構造物への影響

事務所(案): 堰堤が岩石を受け止めるものとしてケース①で検討を想定。

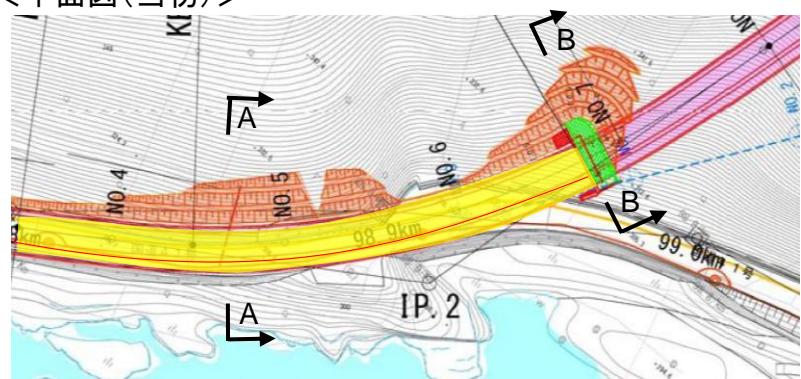
<平面図(当初)>

- 事業化当時は、文献調査より、中硬岩相当の地質分布を想定し切土として計画を実施。
- 事業化後の地質調査を実施したところ、法面の安定化が懸念される崖錐堆積物や岩屑堆積物の分布を確認。
- 法面の安定を図るため、法面工による対策工の見直しが必要となった。

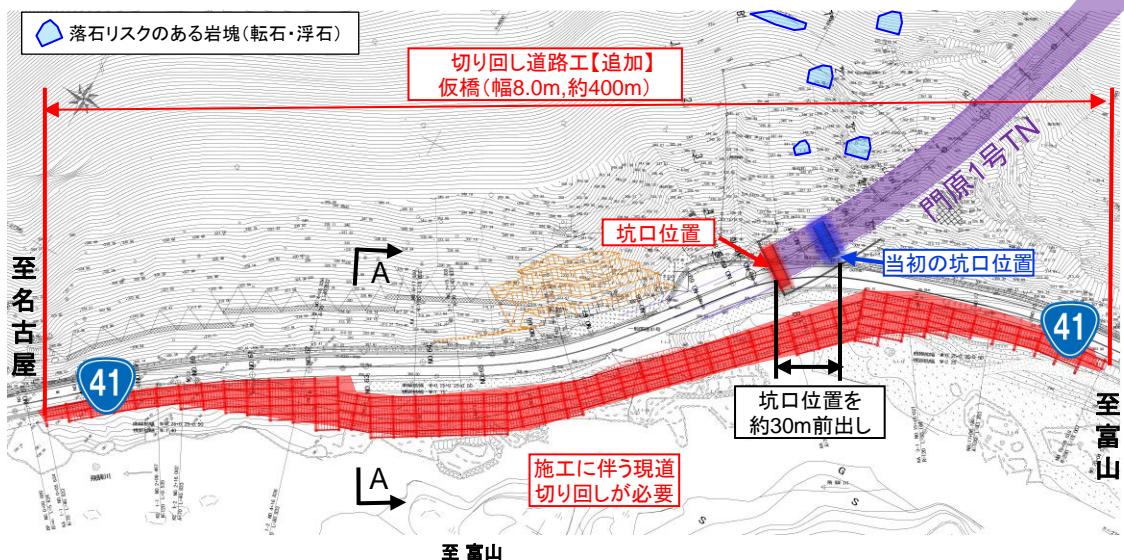
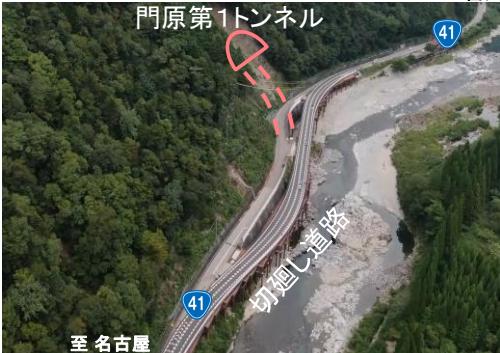
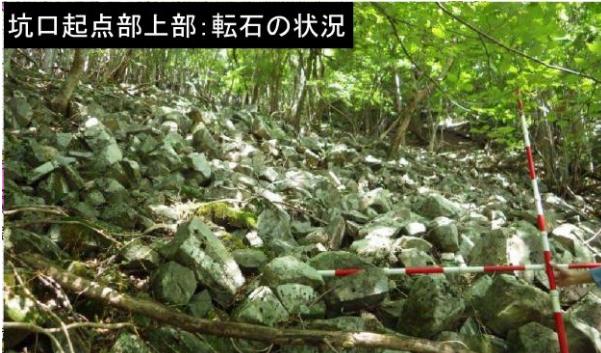
■平面図

- 事業化当時は防災課題箇所を最短で回避する計画でトンネル構造を計画。
- 事業化後のトンネルの詳細設計を実施するなかで、現地調査結果にて、明かり部の山側の上面に新たな落石リスクのある岩塊(落石堆積物)が確認された。
- 落石リスクを回避するために坑口位置を見直す必要が生じ、これに伴い、現道交通機能が確保できなくなったことから、交通機能を確保するための切り回し道路の設置が必要となった。

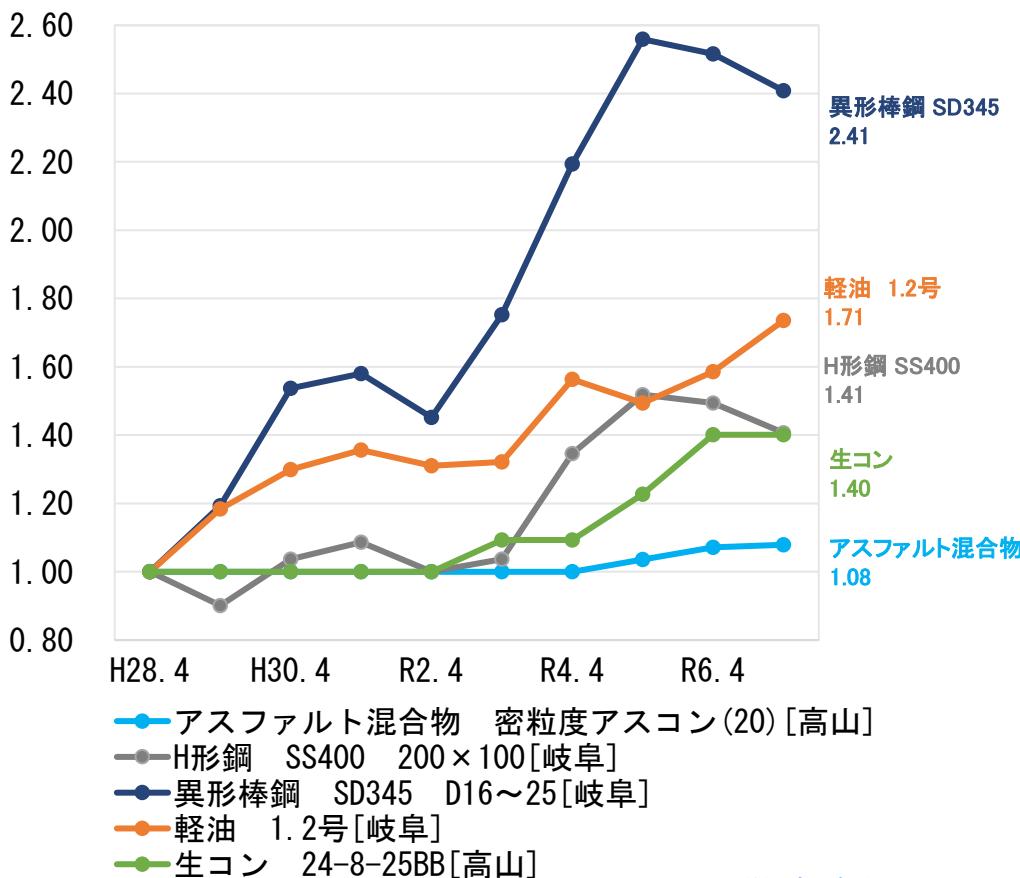
■建設資材単価の伸び率(H28.4を基準に算出)

- 原材料費及びエネルギーコストの世界的な高騰、またコロナ禍からの世界経済の回復に伴う需要拡大によって、事業化時(H28年度)に比べて、建設資材や労務費の単価が上昇。
- 建設資材価格の伸び率では、H28を基準とした場合、H鋼、異形棒鋼等の鋼材価格が約1.4倍～2.4倍となっている。
- 労務単価についても、鉄筋工、トンネル作業員等で1.3～1.5倍と事業化から増加している。
- 主に建設資材価格の上昇の影響を受け、工事費の増加が必要となった。
