高山国道事務所管内防災対策検討会説明資料

1. 防災課題箇所の状況

2-2. 事業中箇所の進捗状況([瀬戸]_国道41号屏風岩改良)

2-3. 事業中箇所の進捗状況([瀬戸]_国道41号門原防災)

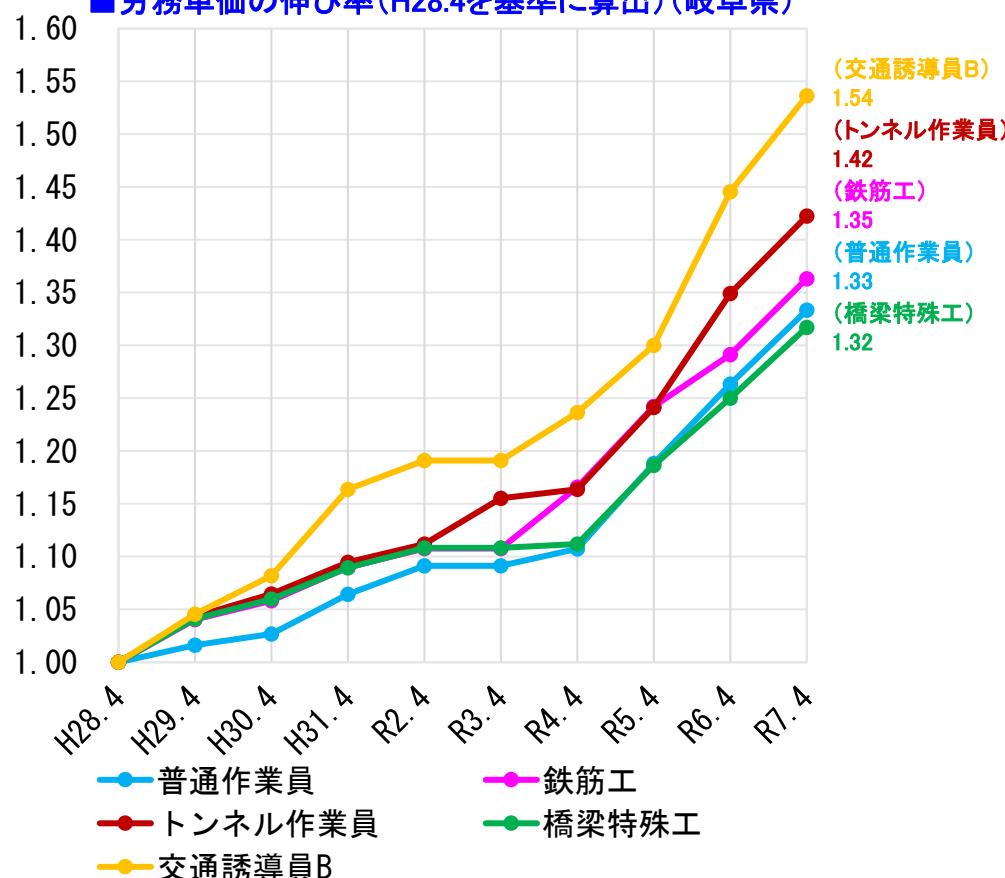
■労務単価の伸び率(H28.4を基準に算出)(岐阜県)

- 原材料費及びエネルギーコストの世界的な高騰、またコロナ禍からの世界経済の回復に伴う需要拡大によって、事業化時(H28年度)に比べて、建設資材や労務費の単価が上昇。
- 建設資材価格の伸び率では、H28を基準とした場合、H鋼、異形棒鋼等の鋼材価格が約1.4倍～2.4倍となっている。
- 労務単価についても、鉄筋工、トンネル作業員等で1.3～1.5倍と事業化から増加している。
- 主に建設資材価格の上昇の影響を受け、工事費の増加が必要となった。
