# 令和元年モニタリング結果の概要 〈ヨシ原編〉

令和2年3月

国土交通省 中部地方整備局 豊橋河川事務所

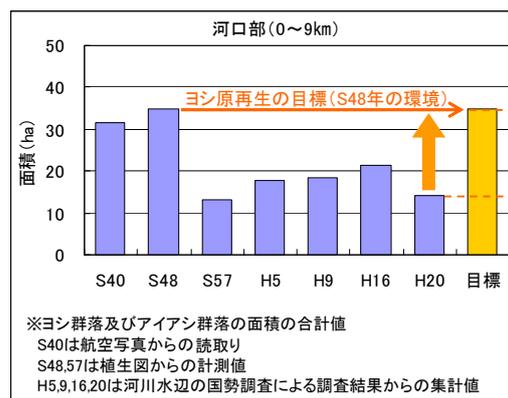
ヨシ原面積の目標値

- ・ 約35haのヨシ原面積 (約20haを再生) を目標

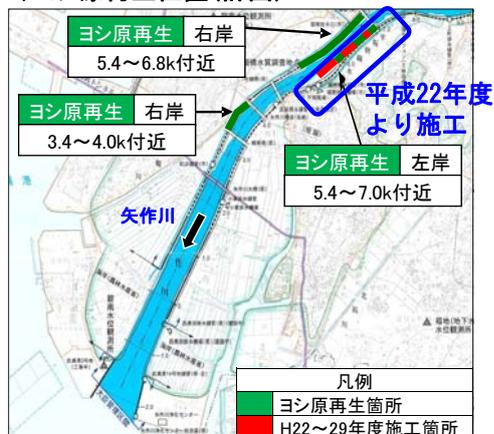
### ◆ヨシ原再生位置(計画)

- ・ ヨシ原再生の事業箇所としては、過去からのヨシ原の変遷等を考慮し、3地区を選定
- ・ 平成22年度より、「5.4k付近左岸地区」を上流側に向かって段階的に施工

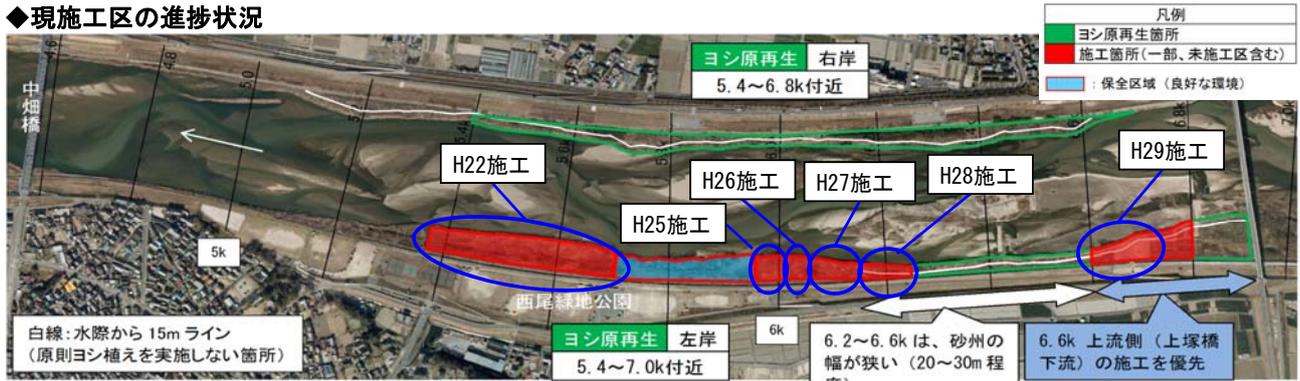
## ◆現施工区の進捗状況

- ・平成22年度から、5.4k付近より上流側を段階的に施工
- ・平成30年度及び令和元年度は、施工なし

平成29年度は、砂州幅が広く、まとまったヨシ原を再生することで早期に再生効果の発現が見込まれる6.6k上流側を施工（6.2~6.6k付近は、砂州幅が狭く、施工実施は今後検討）

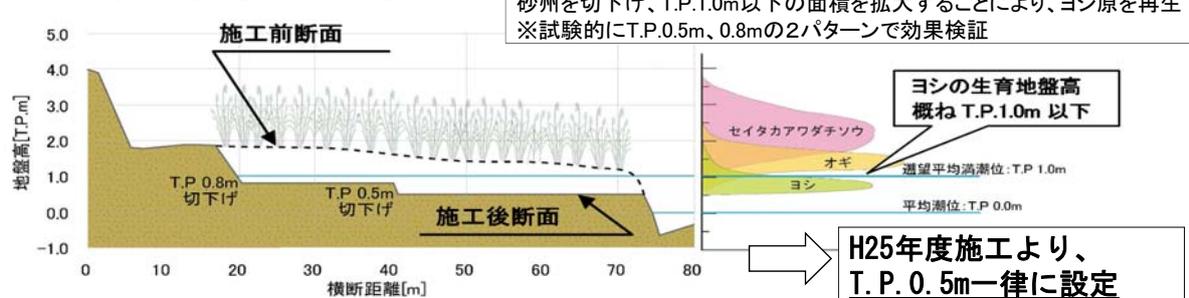
### ◆ヨシ原再生の考え方(5.4k左岸地区)

- ・ヨシ原施工は、地盤高の違いによるヨシ再生効果を把握するため、事前調査結果をもとに、2つの地盤高(T.P. 0.5m/0.8m)で盤下げを行い、再生効果を検証(試験施工)
- ・モニタリングによる効果検証を踏まえ、盤下げ高をT.P.0.5m一律に見直し、6.0k付近上流側において段階的に施工を実施(本施工)
- ・施工箇所においてヨシ植え(地域協働)を実施することで、早期のヨシ定着を促進

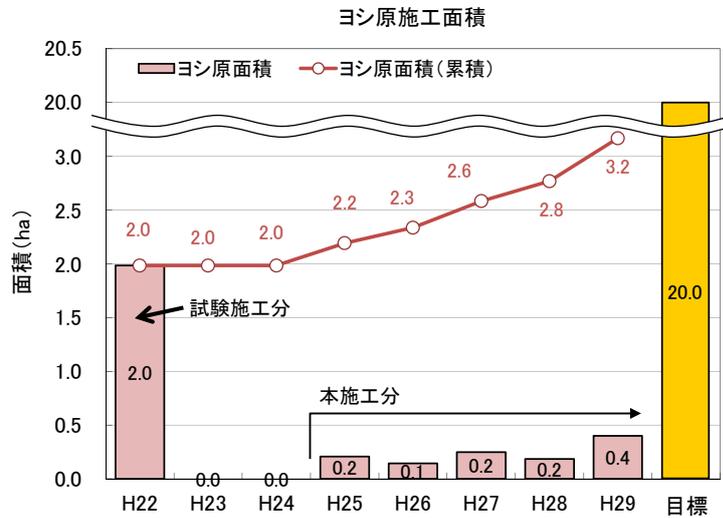
◆ヨシ原施工面積の推移

- ・平成29年度までに約3.2haのヨシ原再生(施工)を実施
- ・平成30年度、令和元年度は、施工なし

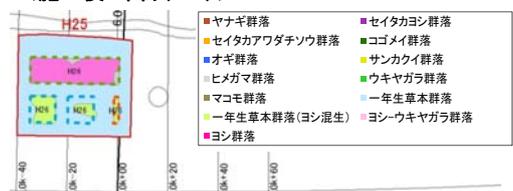
#### <施工後1年目(H26)>

### ◆植生分布の変化(6.0k付近)

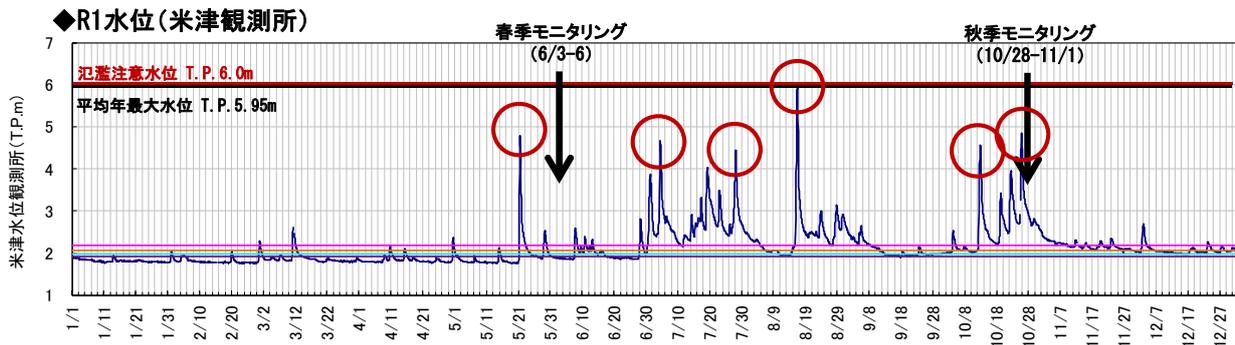
- ・ R1年は、春季(5/21)、夏季3回(7/4、7/28、8/16)、秋季2回(10/12、10/25)の出水が発生
- ・ いずれも小規模な出水で、平均年最大水位程度に達したのは夏季の1回のみ

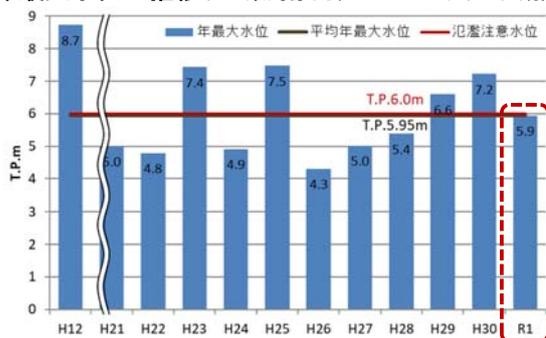
#### ◆年最大水位の推移 (H12東海豪雨、H21～モニタリング期間中)

※1 平均年最大水位: H12-R1平均値  
 ※2 豊平低湯水位は調査期間 (H21-30年) の平均値

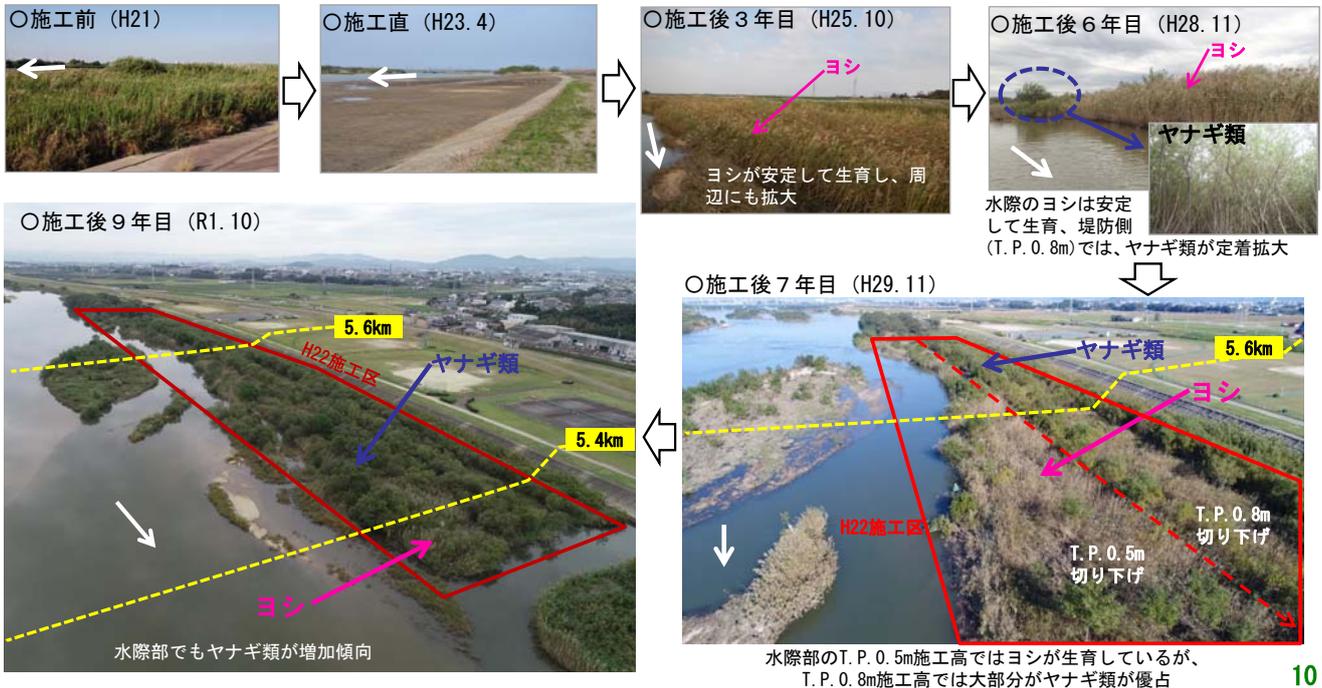
- 平成22年度施工区(5.4~5.6K左岸付近)では、施工前は地盤が高く、オギ群落やセイタカアワダチソウ群落が優占し、ヨシは水際部に僅かに生育
- 施工後2年目(H23)以降、ヨシは順調に生育・拡大したが、地盤の高いT.P.0.8m箇所では、その後ヤナギ類が定着・拡大

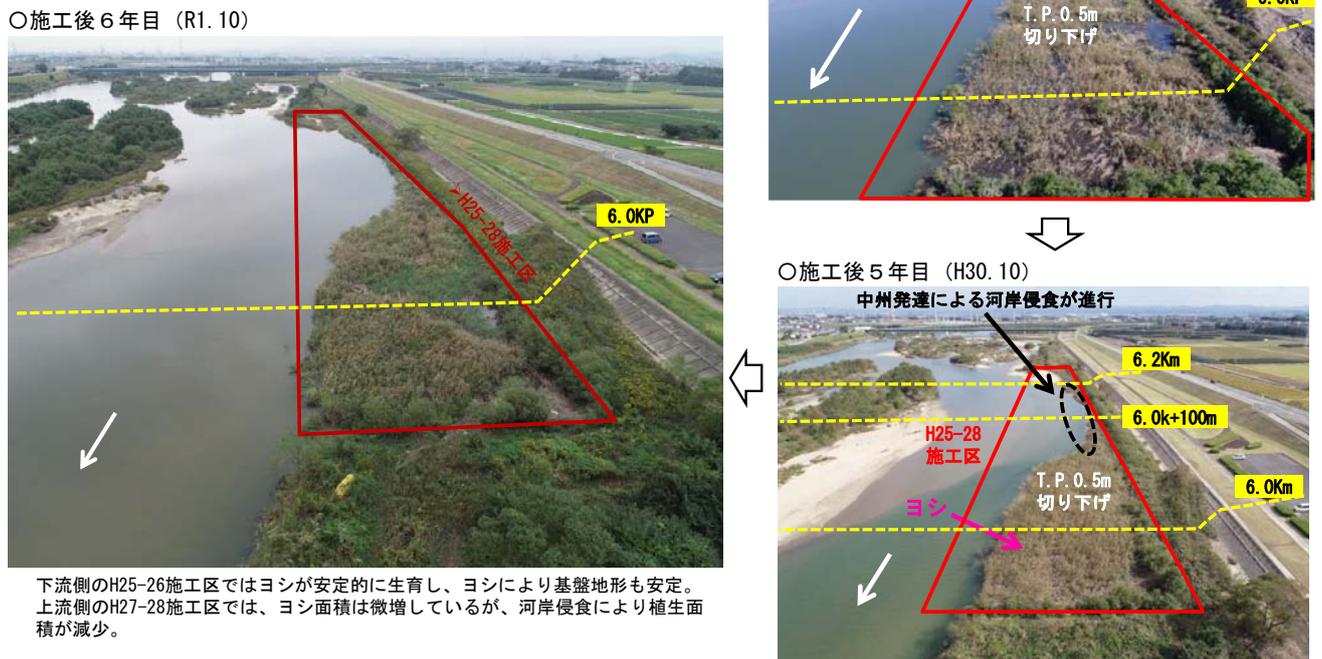
- 平成25~28年度施工区では、下流側は広くヨシが定着し安定しているが、上流側は河岸浸食が進行

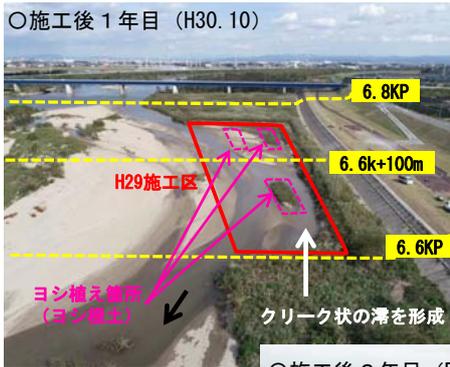
○施工後1年目 (H30.10)

- ・平成29年度施工区では、前面の中州発達にともない、クリーク状に滞りを形成
- ・ヨシ根土撒出し箇所では植生が定着しているが、それ以外の箇所では植生未定着

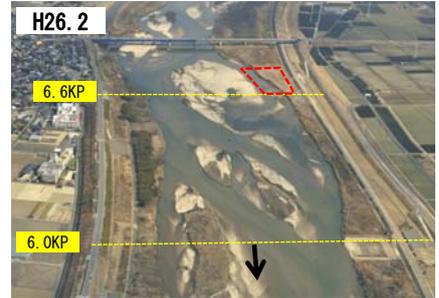
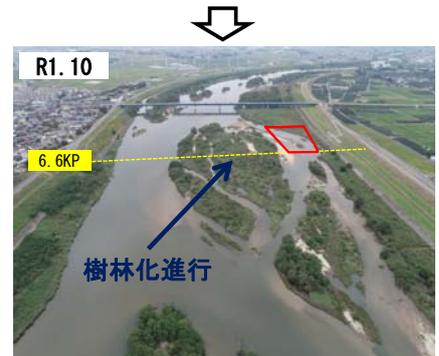
○中州の状況

- ・ヤナギ類の樹林化が進行

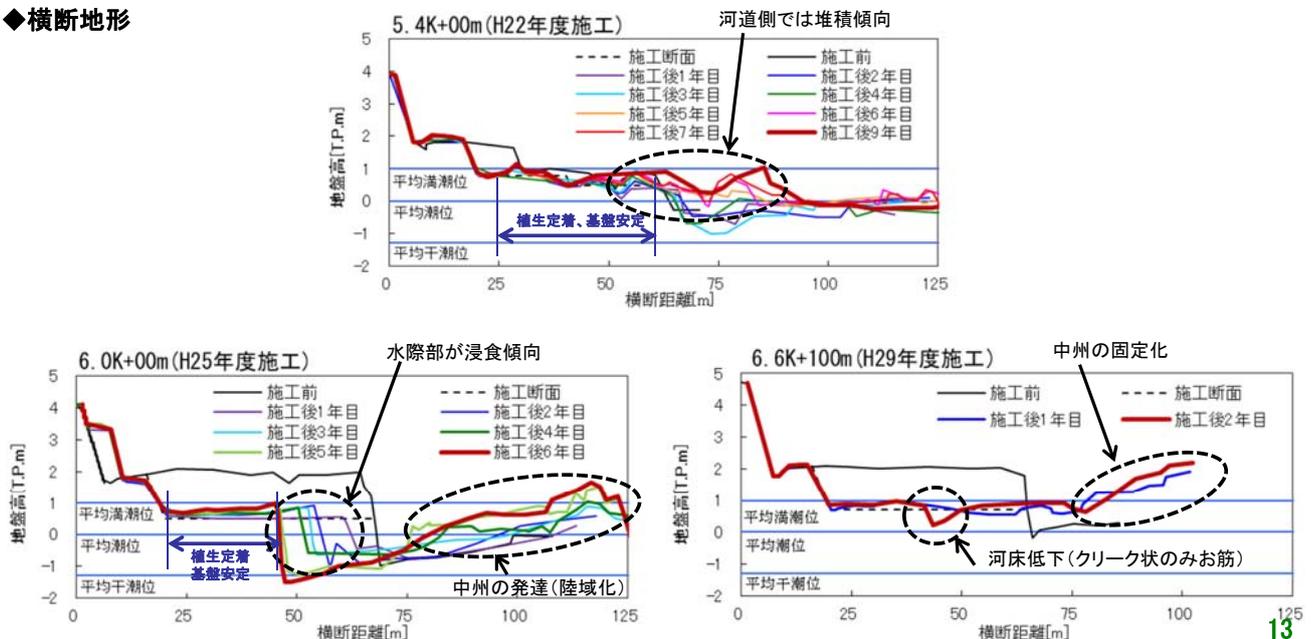
#### ◆横断地形

- ・5.4k+00m測線 (H22施工) では、施工区付近は概ね安定しているが、本川側では全体に堆積傾向
- ・6.0k+00m測線 (H25施工) では、水際部が施工後侵食されたが、植生定着とともに安定している。施工区前面の中州の陸域化が進行し、中州発達にともなう河道変化が確認される
- ・6.6k+100m測線 (H29施工) では、本川部の中州の固定化にともない施工区の前面が堆積、その背後部が河床低下 (クリーク状のみお筋) を形成

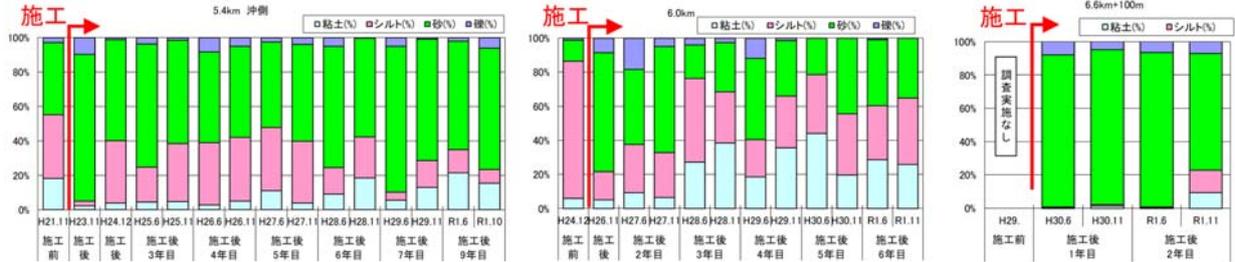
##### ◆粒度組成

- ・ 粒度組成は砂分を主体とした構成だが、施工後年数が経過した5.4k(H22施工区)や6.0k(H25施工区)では、枯葉や植生が細粒分をトラップするため、シルトや粘土分が多くなっている
- ・ 強熱減量(有機物含有量の指標)も同じく、変動はあるが施工後の年数に応じ高くなっている  
→ **植生定着とともにシルト・粘土分が卓越する底質基盤が形成され、地形が安定傾向**

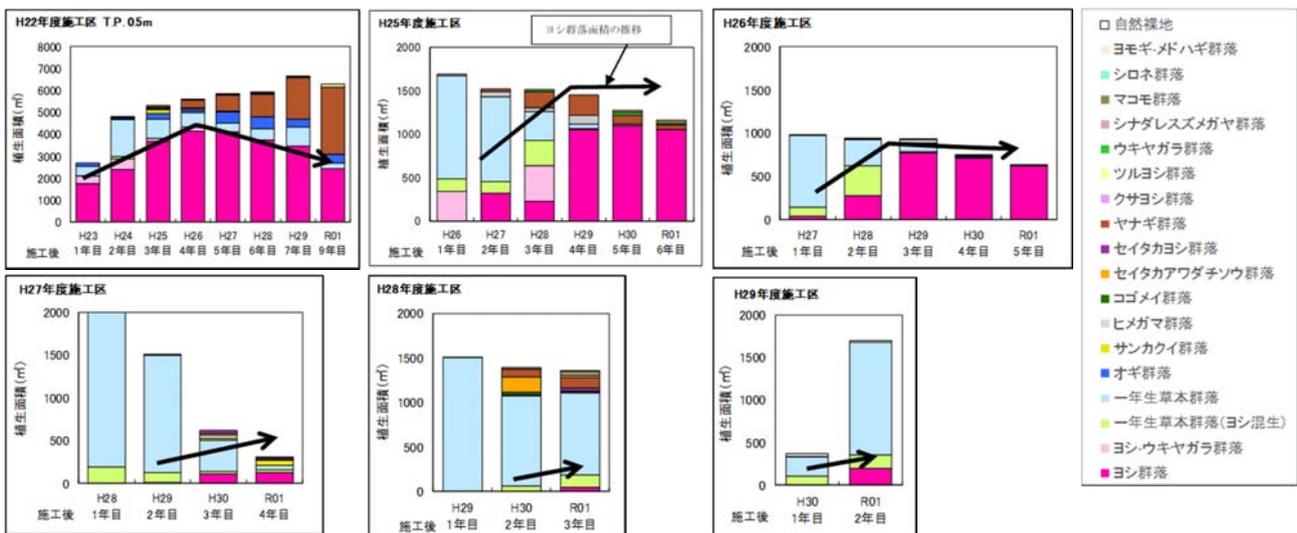
##### ◆植生面積の推移

- ・ H22年度施工区では、T.P.0.5m施工高で施工後4年目をピークにヨシ面積が漸減、ヤナギ類が増加
- ・ H25-26施工区では、施工後3年目以降ヨシが安定的に生育、ヨシにより基盤地形も安定
- ・ H27-28施工区では、ヨシ面積は微増しているが、河岸侵食により植生面積が減少
- ・ H29施工区は、ヨシが増加してきているが、全体的に植生定着が少ない状況  
→ **ヨシ定着箇所の地形は概ね安定しており、ヨシの早期定着による地形の安定が課題**

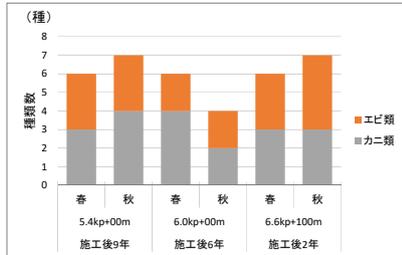
#### ◆施工区のエビ・カニ類の生息状況(R1年結果)

- ・ ヨシ原を利用するエビ・カニ類の生息状況は、施工後9年目となる5.4kでは経年的に6種程度を確認
- ・ 施工後6年目となる6.0kでも、施工前0種から最大で7種、今年度は春季に6種を確認
- ・ 施工後2年目となる6.6k+100でも6～7種を確認  
→ 生息環境は安定していると示唆される

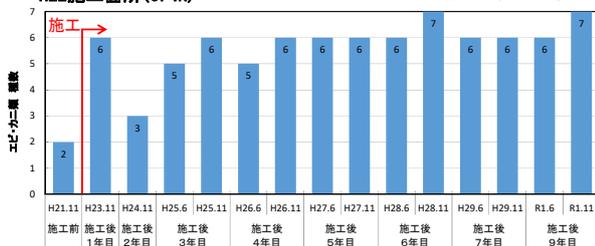
##### H22施工箇所(5.4k)

施工後、最大7種まで増加

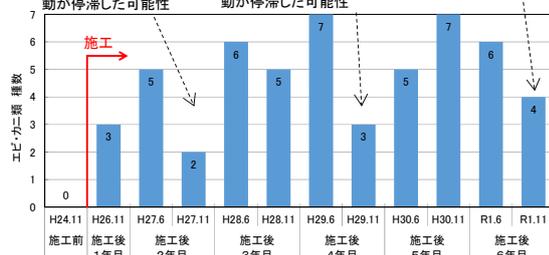
##### H25施工箇所(6.0k)

調査日の気温が低く、活動が停滞した可能性

調査直前の出水の影響や、調査日の気温が低く、活動が停滞した可能性

- ・ H24: 9.8℃
  - ・ H26: 13.9℃
  - ・ H27: 6.3℃
  - ・ H28: 7.6℃
  - ・ H29: 5.8℃
  - ・ H30: 10.0℃
  - ・ R1: 7.5℃
- ※秋の種数が少なかったH27、H29、R1年は、調査日の気温が例年より低い傾向
- ※出典: 気象庁(岡崎)
