# 令和3年モニタリング結果

## <干潟編>

令和4年2月

国土交通省 中部地方整備局 豊橋河川事務所

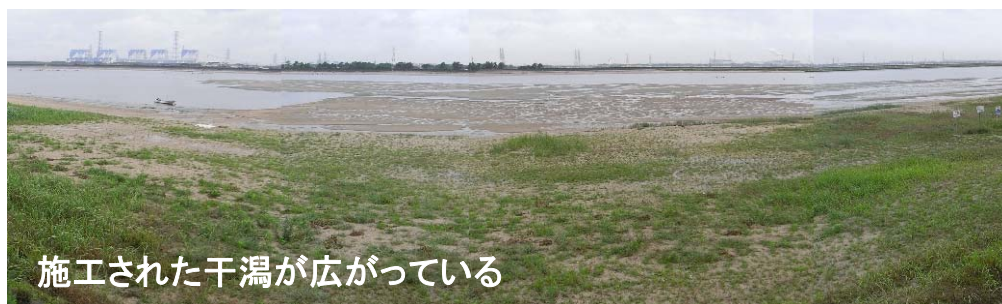
0.2k+160m

- ・ H29、H30、R2、R3年に平均年最大を超える出水があり、0.2k+160m,0.6k地点では干潟が下流に移動

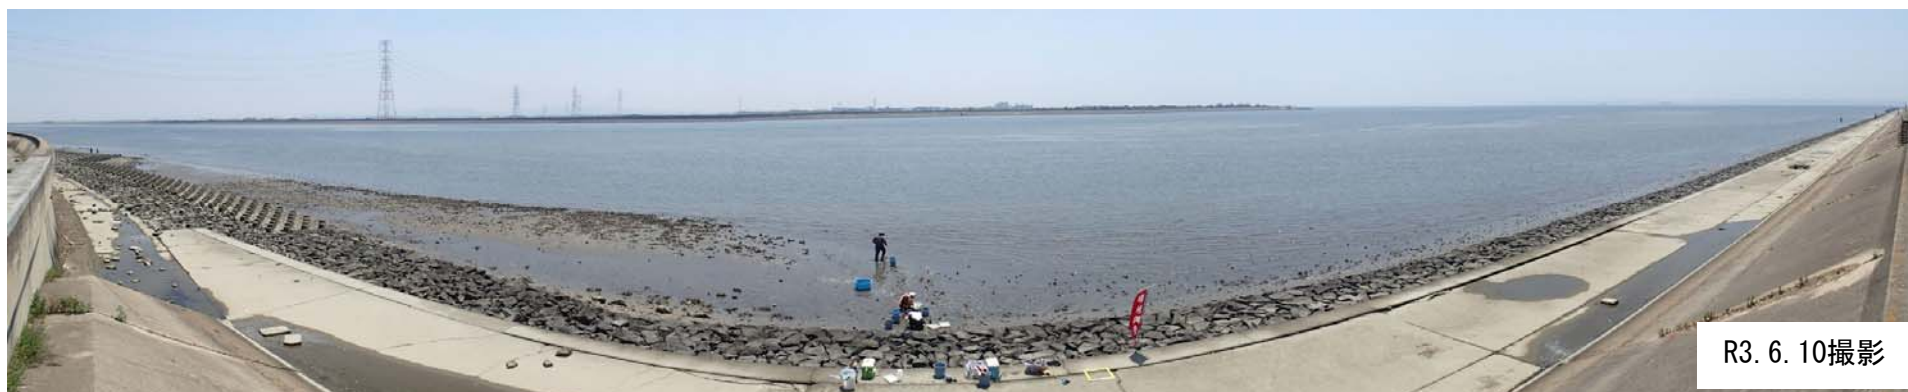
◆ -1.4k 景観写真

- ・ 次年度以降に干潟施工を予定する-1.4k右岸付近において事前調査を実施。
- ・ 周辺の現況は、大潮の干潮時においても自然裸地がほとんど干出しない（干潟が見られない）。
