## 矢作川水系の現状と課題

(治水、利水、環境、総合土砂管理、維持管理)

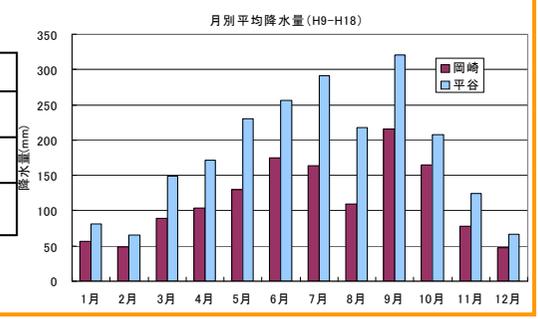
降水量

平均年間降水量
平野部	約1,400mm
山地部	約1,600mm~2,400mm
日本の平均	約1,700mm

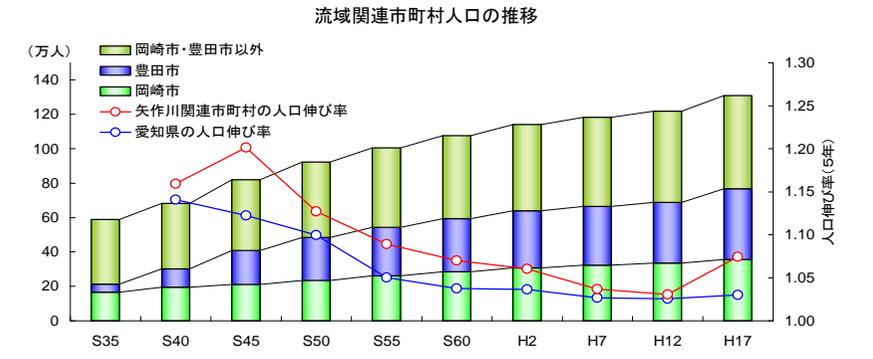
人口の推移

流域関連市町村人口は、約130万人であり、豊田市等における製造業の発展に伴い、年々増加傾向

出典: 愛知県統計年鑑、岐阜県統計書、長野県統計書

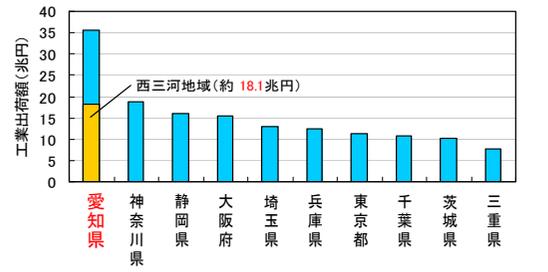
愛知県及び西三河地方の工業出荷額 (平成15年)

我が国屈指の製造業地域

全国1位の工業出荷額を有する愛知県の半分以上を、当該流域の大半である西三河地域が占める

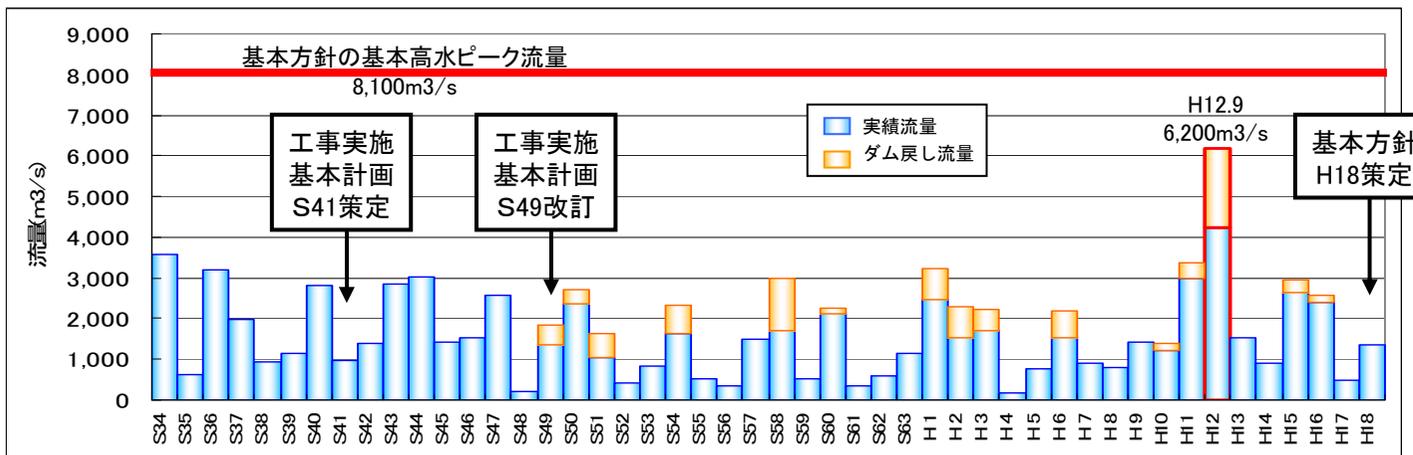
既往洪水の概要

矢作川流域は台風起因する洪水が多く、特にH12.9洪水（東海（恵南）豪雨）は戦後最大の出水であり、流域全体に大きな被害が生じた。

基準地点：岩津流量

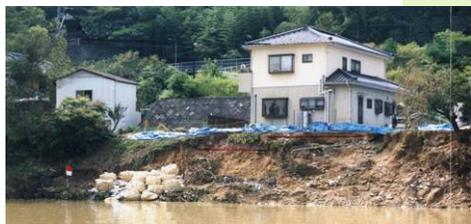
斜面崩壊の状況(豊田市平和町)

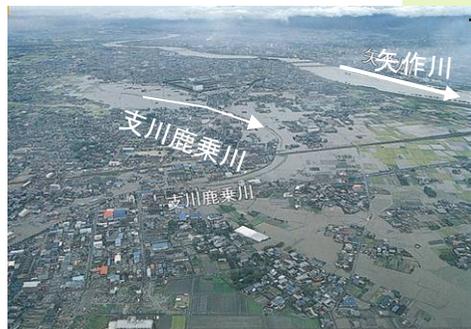
支川鹿乗川の内水被害状況(岡崎市)

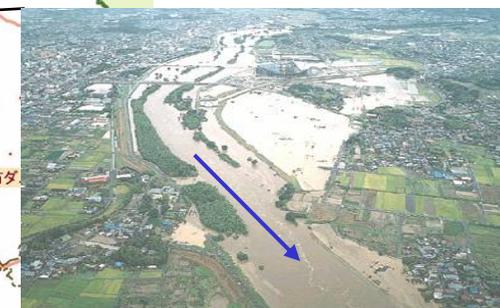
豊田市内の越水状況

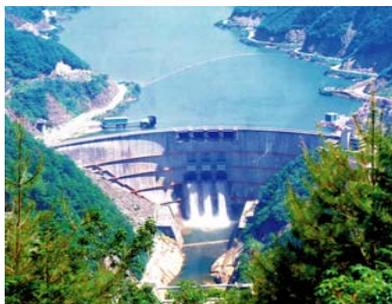
矢作ダムの諸元

<ダムの諸元>

形式	アーチ式コンクリートダム	目的	F	N	A	W	I	P
堤高	100.0 (m)	総貯水容量	80,000 (千 m <sup>3</sup> )					
堤頂長	323.1 (m)	有効貯水容量	65,000 (千 m <sup>3</sup> )					
堤体積	305.427 (千 m <sup>3</sup> )	洪水調節容量	15,000 (千 m <sup>3</sup> )					
流域面積	504.5 (km <sup>2</sup> )	利水容量	6/1~10/15	50,000				
湛水面積	2.7 (km <sup>2</sup> )		10/16~5/31	65,000 (千 m <sup>3</sup> )

- 放流設備 (クレストゲート、コンジットゲート、スライドゲート)
- 操作制御設備 (操作卓、演算装置等)
- 堤体観測設備 (地震計、たわみ計、漏水計)
- 放流警報設備 (サイレン警報局、河川情報表示設備、ダム放流通報設備等)
- 通信・情報設備 (光ケーブル、CCTV、専用通信等)
- 電源設備 (受変電設備、予備発電設備、無停電電源装置等)
- 観測設備 (雨量・水位テレメータ観測設備、気象情報設備、水質観測設備)
- 分画フェンス、網場(あば)、選択取水設備
- 貯砂ダム、流木処理施設

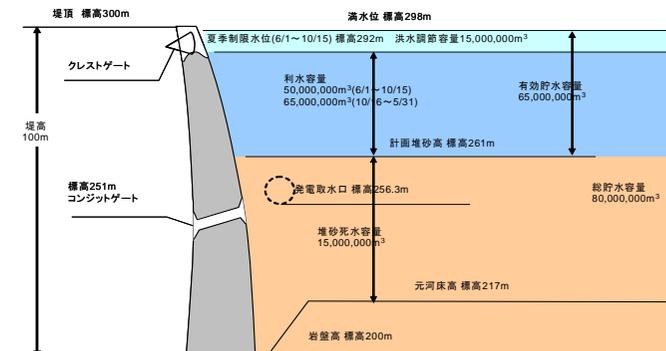
東海(恵南)豪雨時の矢作ダム

東海(恵南)豪雨時の計画規模を超える洪水により、放流設備の能力不足が顕在化すると共に、有効容量内への大量堆砂が発生

状況	
実績	洪水調節容量	1,500万m <sup>3</sup>	東海(恵南)豪雨時の矢作ダムは、渇水により利水容量に空きがある状態で、洪水調節を実施したが、豊田市街地ではHWLを上回った。
	利水容量の空き	2,600万m <sup>3</sup>	
	計	4,100万m <sup>3</sup>	
現計画	容量	1,500万m <sup>3</sup>	本来の洪水調節容量では、実績に比べ放流量が増加し、河川の水位はさらに上昇し、計画高水位を上回る区間の増加、越水区間の増加、漏水箇所の増大等により、破堤等の危険性が增大することが想定される。

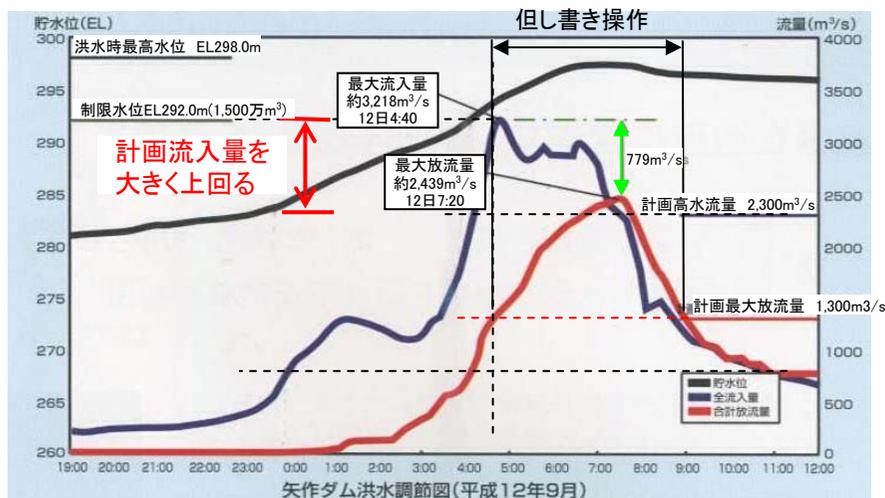
○東海豪雨時の矢作ダムの洪水調節状況

※但し書き操作とは、計画を超える洪水と予測された時点から放流量を流入量へスムーズにすりつけ、常時満水位を超えてダムの機能がそこなわれることを回避する操作。

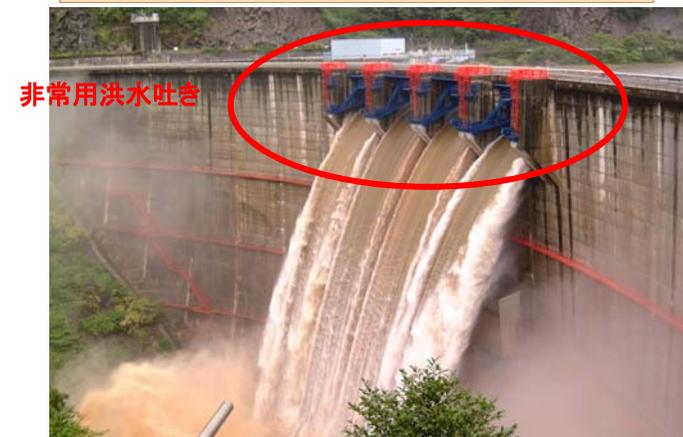
平成12年9月洪水による非常用水吐きからの放流状況

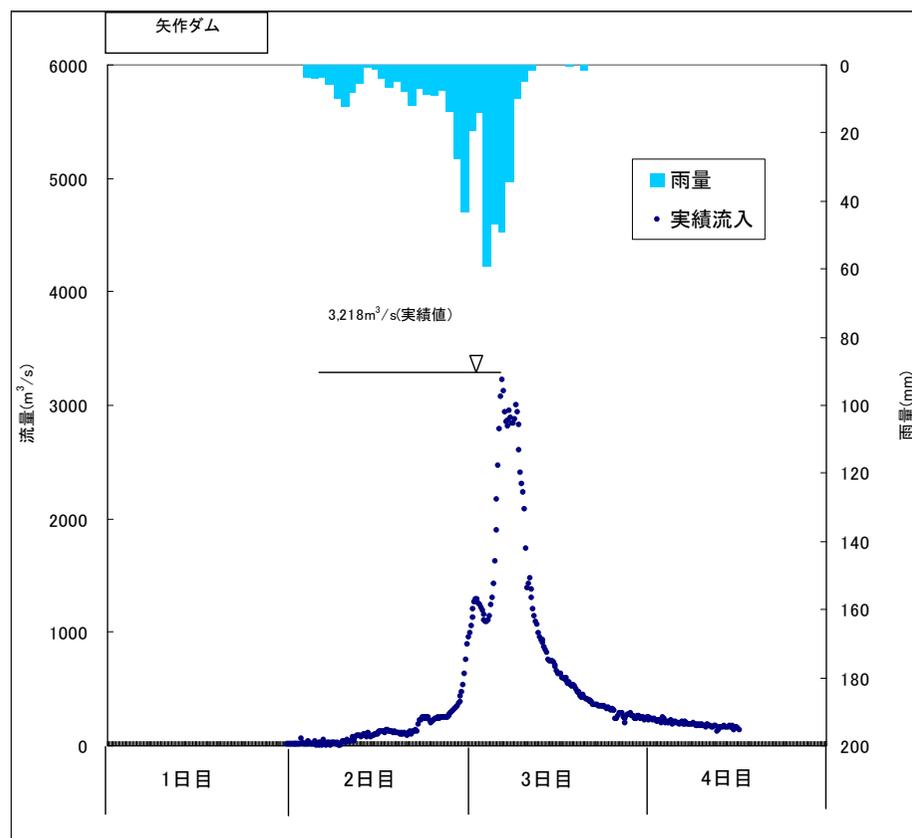
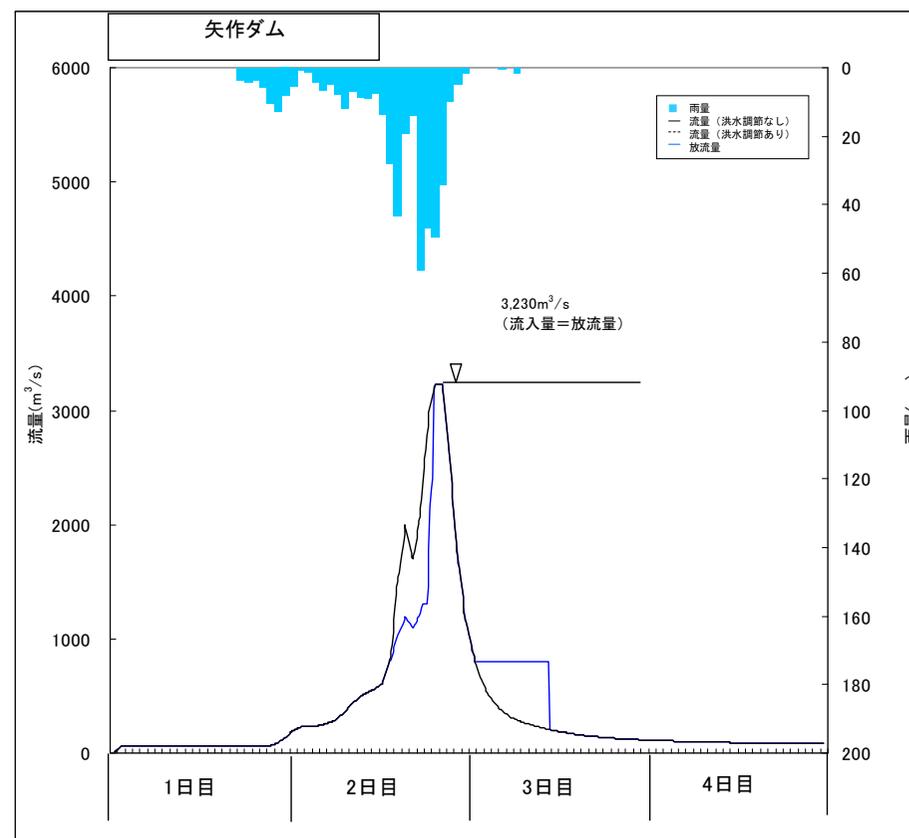
東海(恵南)豪雨時のハイドログラフ

矢作ダムでの洪水調節を現計画の1,500万m<sup>3</sup>として東海(恵南)豪雨規模の洪水を再現した場合、流入のピークより前に洪水調節容量を使い果たし、最大放流量は約3,300m<sup>3</sup>/sとなる

実績

ダムを現放流設備で操作した場合(貯水容量1500万m<sup>3</sup>)

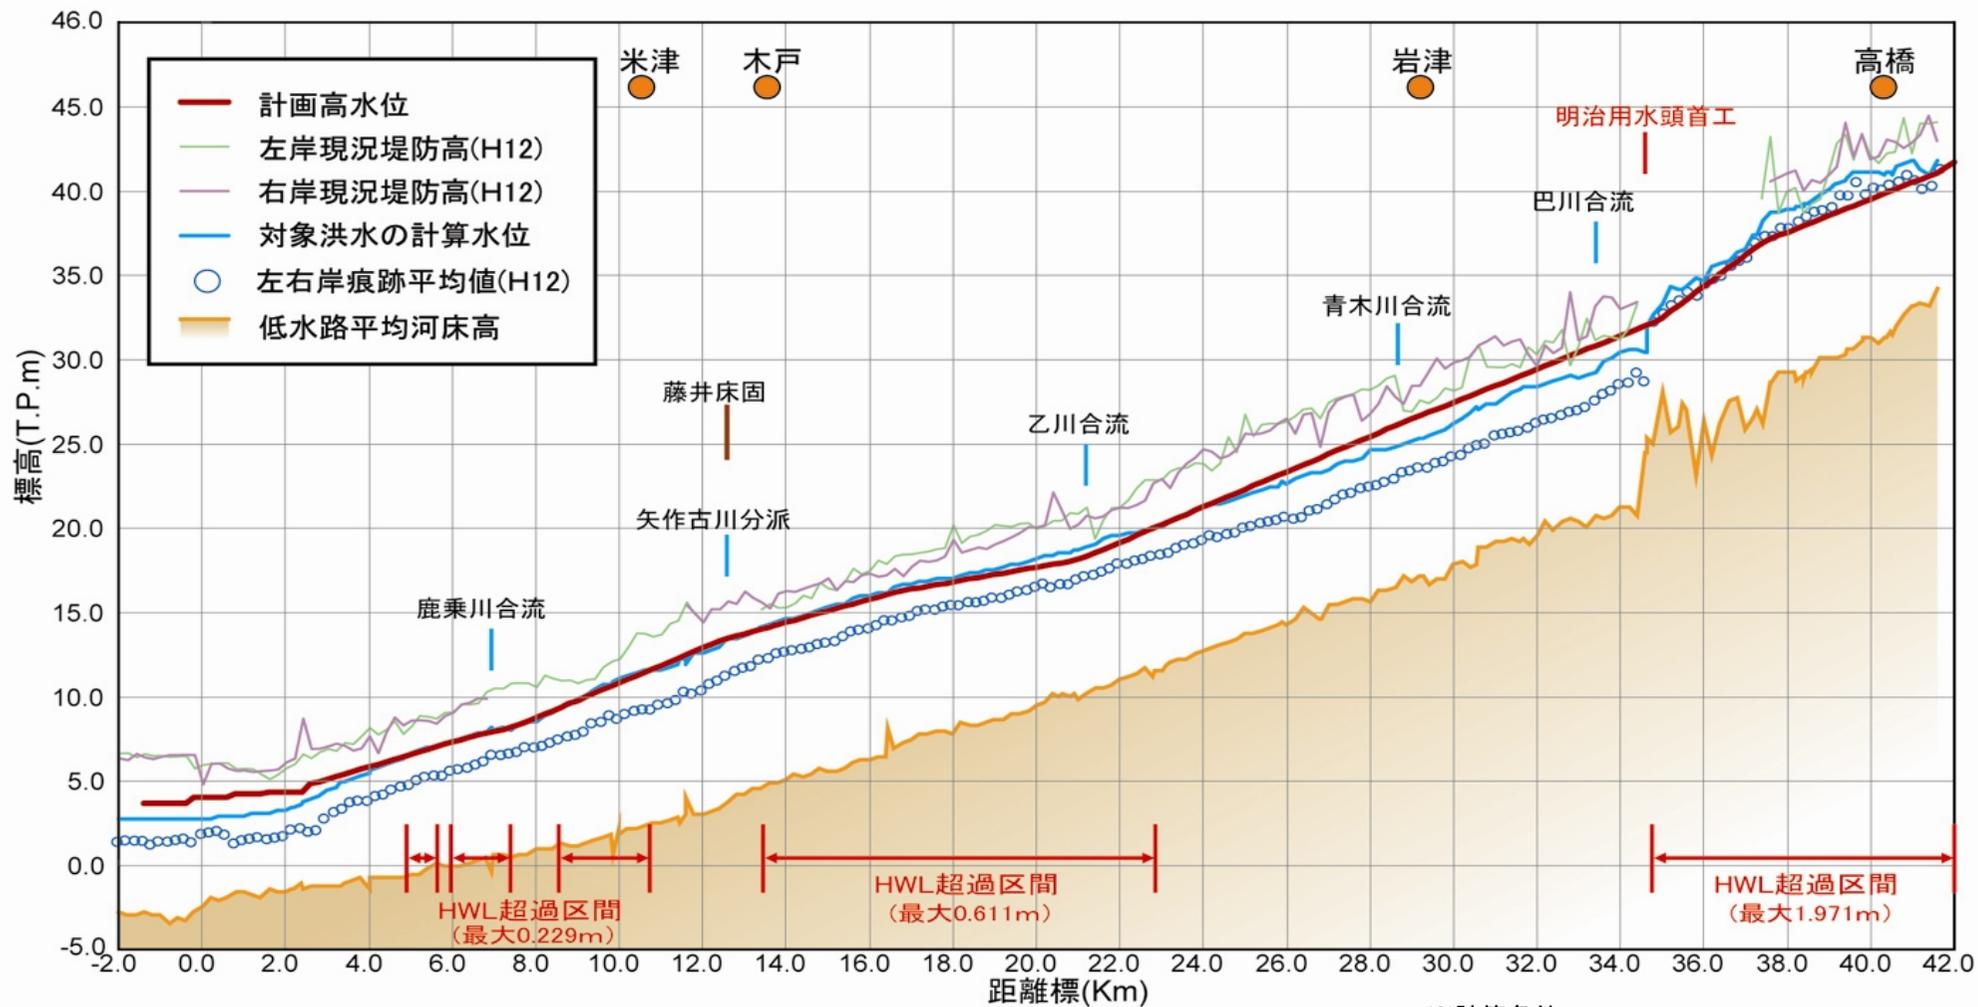
東海(恵南)豪雨が再来した時の水位縦断面図

- ・岩津地点で5,700m<sup>3</sup>/sの流量が流下した場合、乙川合流点付近と明治用水頭首工上流域等でHWLを超過
- ・高橋下流の豊田市では計画堤防高よりも計算水位が高くなり、越水・破堤などの甚大な被害が発生する可能性あり

※計算条件  
 ・流出波形は東海(恵南)豪雨と同様  
 ・矢作ダムの洪水調節容量を全て使用  
 ・河道は現況(H12)

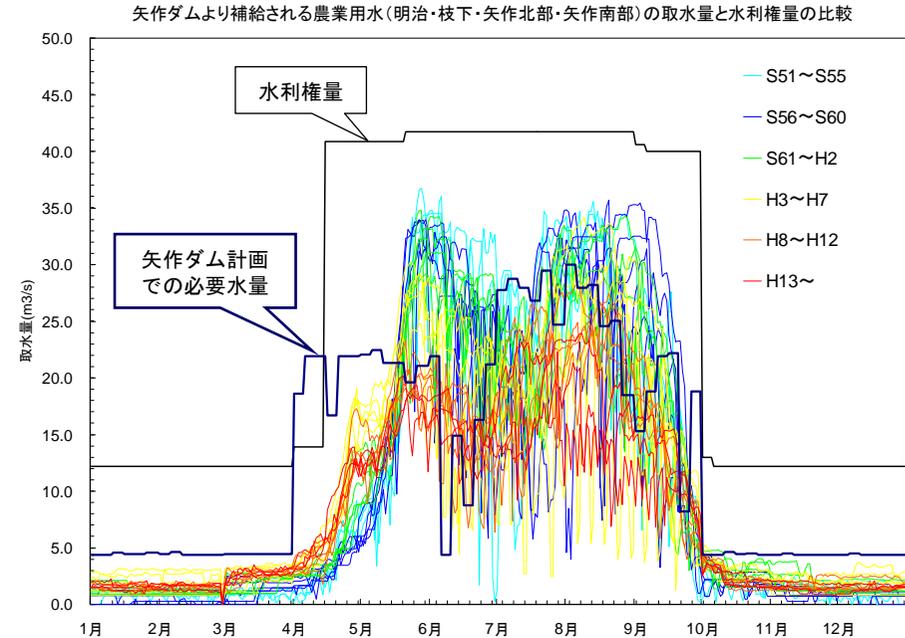
矢作ダムから補給を受ける明治用水、枝下用水、矢作北部用水、矢作南部用水を対象に取水量と水利権を比較

矢作ダム建設後36年(S47~H19)中18ヶ年で取水制限を実施

河川水の適正な利用	<ul style="list-style-type: none"> <li>○水利権と実績取水量の乖離(農業用水の水利権は無降雨状態の取水量を最大値で包絡し設定しているが、実際は降雨を考慮して取水)</li> <li>○ダムによる利水への補給能力が不足(計画取水量より実績取水量の方が多)しており、2年に1度取水制限をしている</li> </ul>
流水の正常な機能の維持	<ul style="list-style-type: none"> <li>○流量不足により動植物の生息環境や水質の悪化</li> <li>○正常流量7.0m<sup>3</sup>/sに対し現状は2.4m<sup>3</sup>/s(1/10渇水)</li> </ul>
渇水時における対策の推進	<ul style="list-style-type: none"> <li>○利水安全度が不足しているため渇水が頻発</li> </ul>

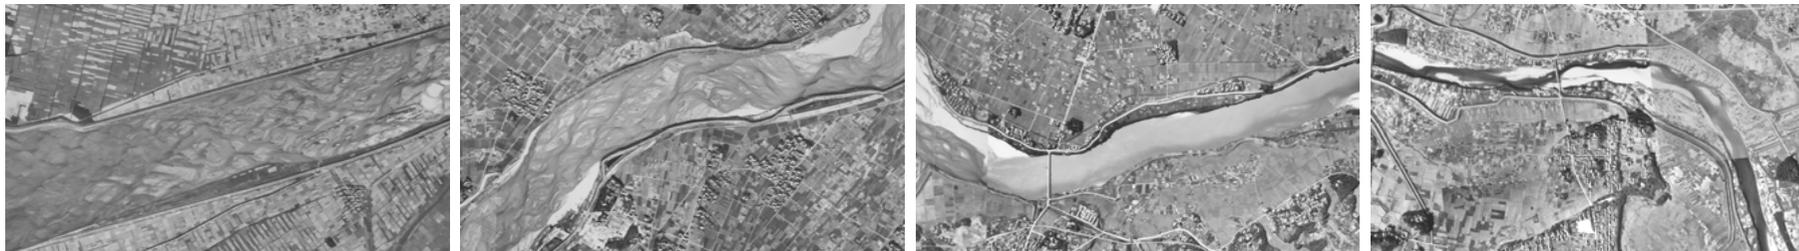
S23

- ◆昭和20年代頃の矢作川は、白い河原が特徴的な砂州が卓越した河川
- ◆砂利採取、横断工作物等の建設等により、樹林地の形成、瀬・淵の形成、砂州、砂礫底の減少、縦断的な連続性の分断
- ◆矢作川に特徴的な種の減少

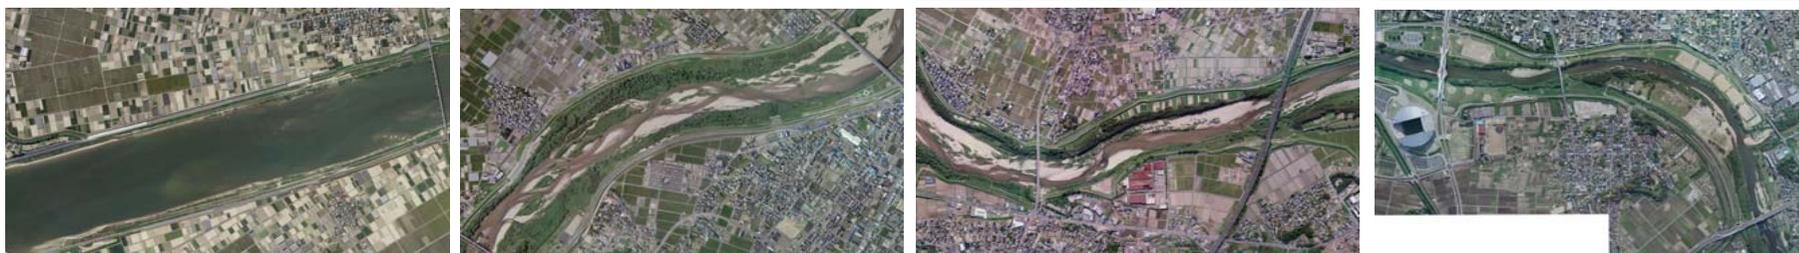
H12

【0~2.5k】干潟・ヨシ原の減少

【18.5~20.5k】砂利の採取、砂州の減少、樹林地の形成

【29.0~30.5k】樹林地の形成(竹林の密生化)、ワンドの固定化、交互砂州の形成

【40.0~41.5k】高水敷の人の利用、粗粒化、糸状藻類の発生

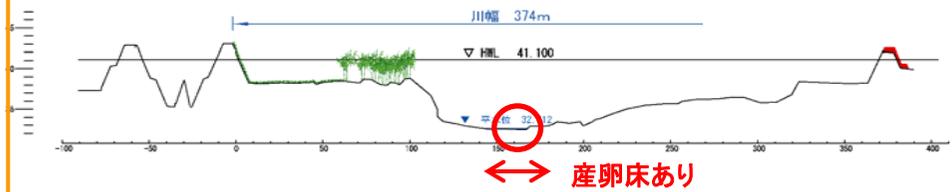
矢作川 41.600 k

- ・ 矢作川のアユの産卵場は31 k 付近及び39~42k付近の瀬に分布
- ・ 中でも39~42k付近は浮き石状態にあり、アユの産卵にとって良好な環境にある。

産卵床あり

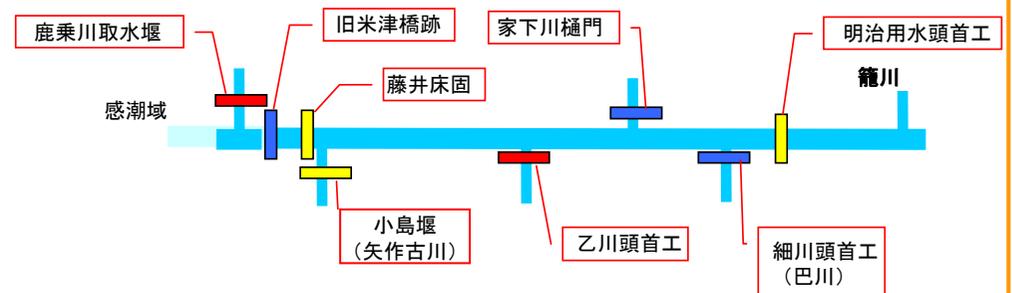
- ・ 横断工作物等により魚類の移動に支障が生じている区間が存在している。

凡例	
	遡上が困難な横断工作物
	流況によって遡上が困難な横断工作物
	遡上可能な横断工作物

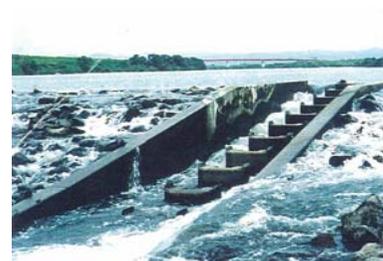
藤井床固め(流況によって遡上が困難)

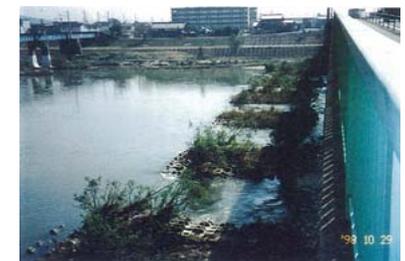
旧米津橋跡(遡上可能)

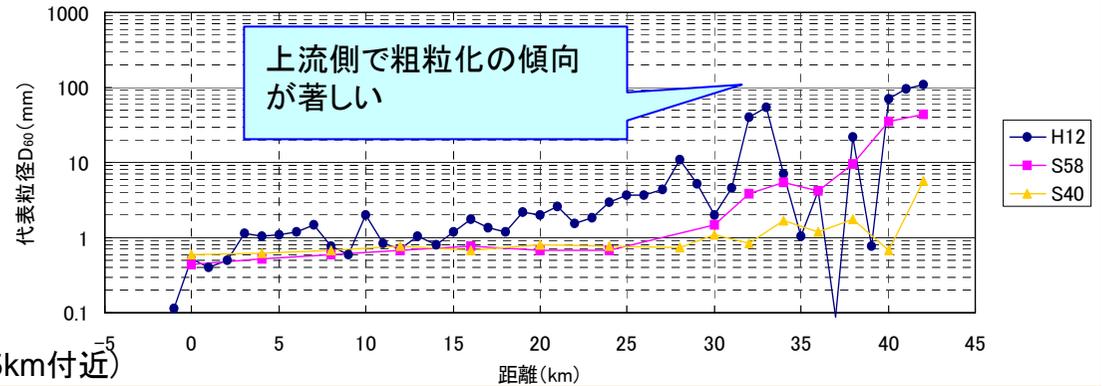
粗粒化の進行した状況 (40.5km付近)

河床構成材料の粗粒化

砂利採取、横断工作物等の建設による土砂供給の減少によるものと推定

河床材料の粗粒化により、砂礫底を好む種の生息環境が減少している。

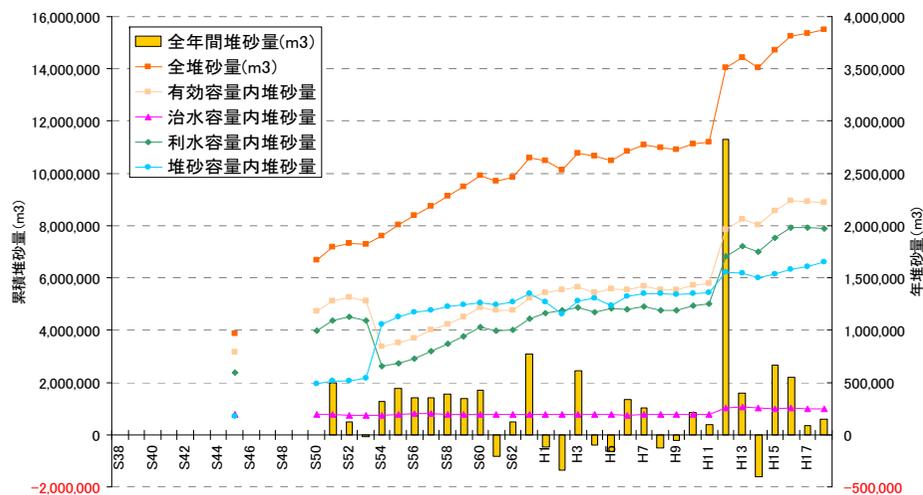
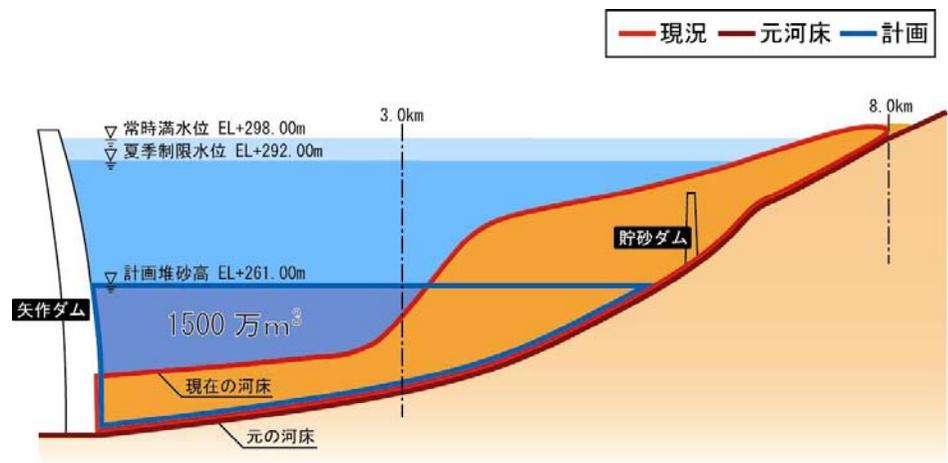
矢作ダムの堆砂

平成18年時点で、既に計画堆砂量（1,500万 $m^3$ ）に相当する土砂が堆積している。  
 治水容量の約7%（H15実績）が土砂堆積により減少している。  
 特に平成12年の恵南豪雨により堆積が進行した。  
 現状では、経年的にダムの機能（治水・利水）が低下している。

矢作ダムからの土砂供給が減少することで、河川の流砂量が減少している。  
 下流河川での砂分が減少し、大型糸状緑藻(カワシオグサ)の異常繁茂やアユの餌となる珪藻が劣化および枯死するなど、魚類の生息環境が悪化。  
 矢作ダムからの排砂を実施する必要がある。

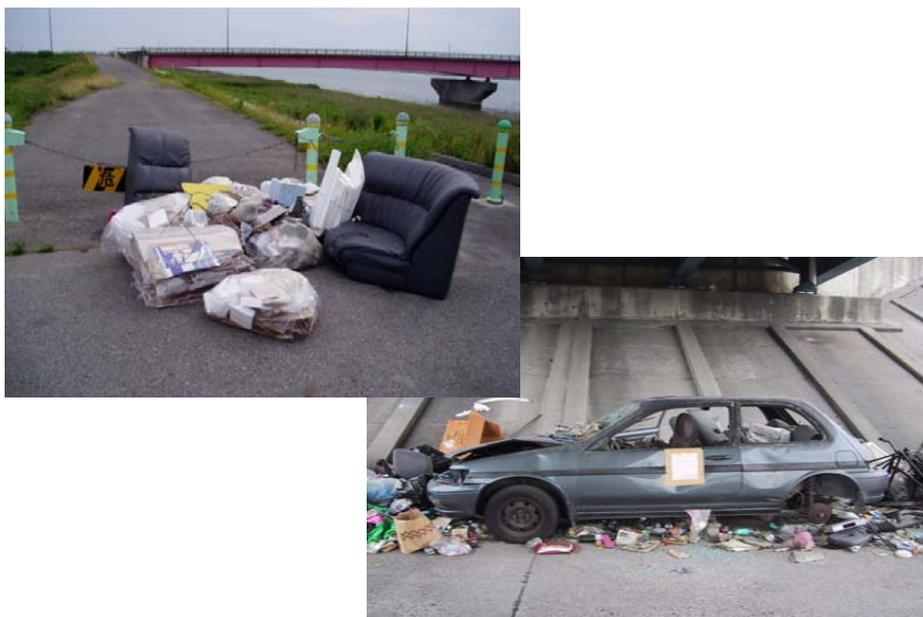
不法投棄経年変化(H12~H18)

ゴミや汚物の不法投棄・落書きなども見られ、矢作川の景観を損ねるだけでなく、悪臭、保安、処理費用など数々の問題が発生している。

経年変化を見ると、家電リサイクル法の施行（平成13年1月）後、リサイクル対象の家電製品の不法投棄が増加傾向にある。

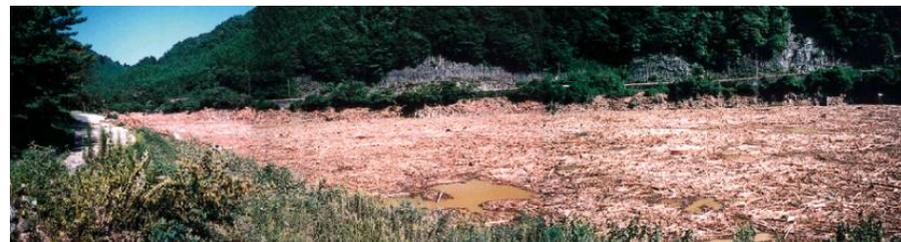
東海(恵南)豪雨時の矢作ダム湖(奥矢作湖)の流木

東海(恵南)豪雨時に大量の流木と土砂が矢作ダム湖へ流入した。(矢作ダム湖内に流木を捕捉したことにより、下流の流木被害を軽減した)

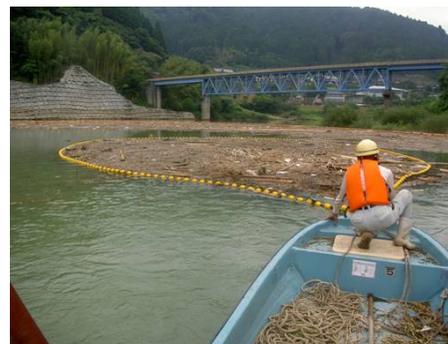
貯水池流木の収集状況

炭化などにより流木の有効利用を促進する必要がある。

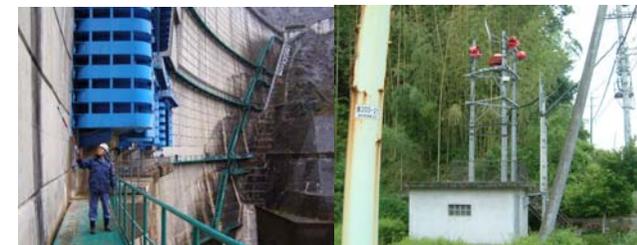
点検状況

- ・ 管理施設の点検
- ・ 管理データの蓄積
- ・ 堤体調査、維持補修工事

コンクリート劣化調査、堤体クラック調査、漏水対策、設備補修、その他

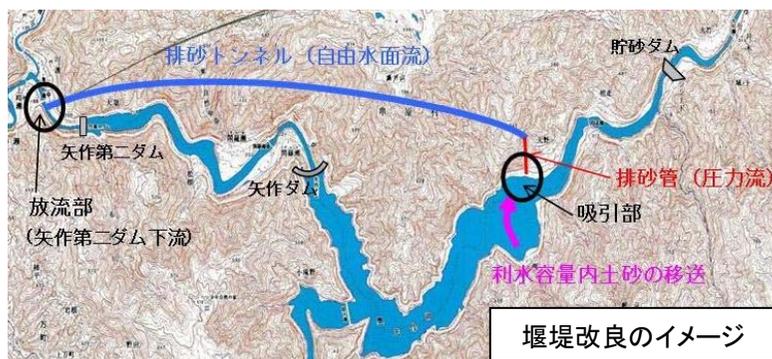
流木処理の状況

- ・ ダム湖の安全管理 (湖内巡視、河川巡視)
- ・ 堆砂管理 (貯水池内測量等)
- ・ 堆砂対策 (堆砂掘削、堆砂対策施設整備)
- ・ 水質監視、分画フェンスの運用
- ・ 流木処理等
