亀裂損傷が確認された既設ゴムダンパー (HDR-S)の残存性能と劣化要因の分析

¹名古屋高速道路公社 技術管理室(〒462-0844 名古屋市北区清水4-17-30)
²名古屋高速道路公社 整備部 企画整備課(〒453-0804 名古屋市中村区黄金通7-28-1)

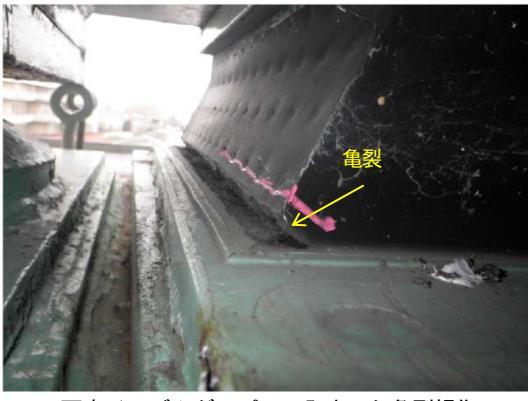
写真-1 ゴムダンパーに発生した亀裂損傷

平成7年に発生した兵庫県南部地震を受け,名古屋高 速では耐震性能向上のために桁連続化を実施した.中間 支点部は鋼製支承をゴム支承に取り替え,端支点部は路 面の段差防止やそれに伴う振動抑制を目的として,既設 支承をそのまま使用する形で地震時水平力に抵抗するデ バイスであるゴムダンパー(HDR-S)を追加設置した¹⁾. 定期点検により,設置から約10年が経過したそれら複数 のゴムダンパーの側面ゴム部において,**写真-1**,**写真-2** に示す亀裂損傷が確認された.名古屋高速では,これ まで同様の損傷が発見されたことはなく,橋梁全体系 の耐震性能に影響する可能性が懸念された.

ゴムダンパーに亀裂が確認されたことを受け、同様 の条件下で設置されているゴムダンパー135基を対象に 臨時点検を実施した.その結果、点検対象であるゴム ダンパーの約60%に亀裂が確認された.またゴムダン パーに発生した亀裂には、以下の特徴があることが確 認された.

- ・ 亀裂は下部鋼板とゴムの加硫接着位置近傍で発生している.
- ・ 亀裂は橋軸方向のゴムダンパー前面と背面の両側に 発生している.
- ・ 亀裂はゴムの伸長方向に対し直角に発生している.
- ・ 亀裂の外観は、複数の亀裂が重なり合い直線的に生じている(写真-3).

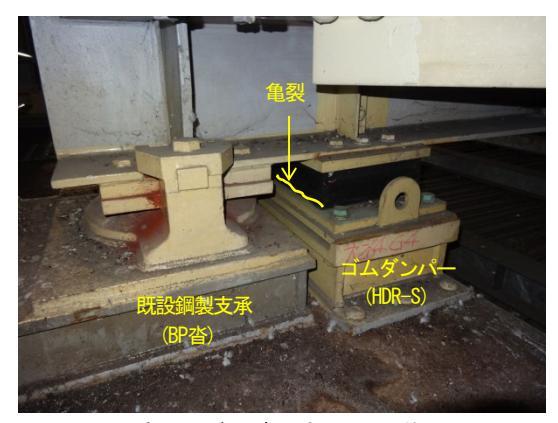
写真-2 ゴムダンパーの設置状況

平成13年度からの上部工(鋼桁)の連続化工事におい て、中間支点部は既設鋼製支承をゴム支承に取り替え、 端支点部は路面の段差防止等のため既設鋼製支承を残置 し、新たにレベル2地震時のみに機能するゴムダンパー を設置した.今回亀裂が確認されたゴムダンパーは、図 -1に示すように残置された鋼製支承(BP者)の前面に 設置されており、常時の移動量が大きい可動沓の箇所で あった.ゴムダンパーの構造図を図-2に示す.既設構 造物の取合いを考慮し、ゴムダンパーの構造は高さを 抑えた下フランジタイプであり、下部鋼板とゴムは加硫 接着されている. 亀裂が確認されたのは、下部鋼板と積 層ゴムが加硫接着されているテーパー部である.なお対 象のゴムダンパーは、常時鉛直荷重は受けていない.

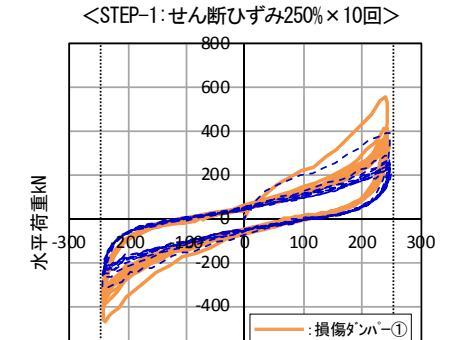
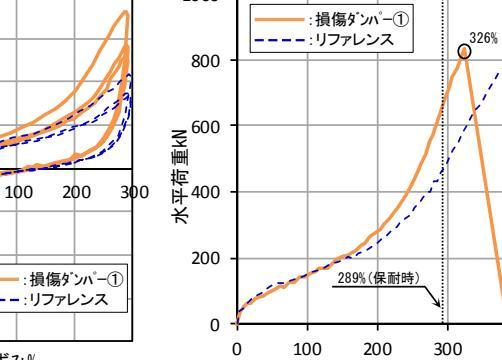
図-3

試験結果から得られた等価剛性および等価減衰定数を 表-2に示す.また各試験における最大荷重,最大変位 等を表-3にまとめた.リファレンスと比較した各ステッ プにおける荷重履歴曲線を損傷ダンパー①は図-3,損傷 ダンパー②は図-4に示す.

損傷ダンパーの特性値は、出荷時の値と比べ等価剛 性が最大143%に増加しており、それに伴い等価減衰定 数は最大84%に減少している.またSTEP-1の荷重履歴 曲線からも、損傷ダンパーはリファレンスと比べ剛性 の傾きが増加していることがわかる. STEP-2 (せん断ひずみ 300%×3回)

STEP-2における損傷ダンパーとリファレンスの荷重 履歴曲線では、損傷ダンパー①、②ともに安定した履 歴を示し、ゴムの破断等の異常は確認されなかった.

損傷ダンパー①,②ともに破断ひずみは、リファレ ンスと比較して低下しているものの,設計時の許容せ ん断ひずみ289%(レベル2地震時)を満足した.ゴム ダンパーの破断時の状況は、全てゴム本体からの破断 であり、下部鋼板および内部鋼板界面での破断はな かった.また破断位置は、亀裂深さが最大20mmと深い 損傷ダンパー②のみ下面亀裂位置から破断した.試験 前の亀裂深さが最大8mmである損傷ダンパー①とリ ファレンスは、ともに亀裂が生じていない上部鋼板側 から破断した.

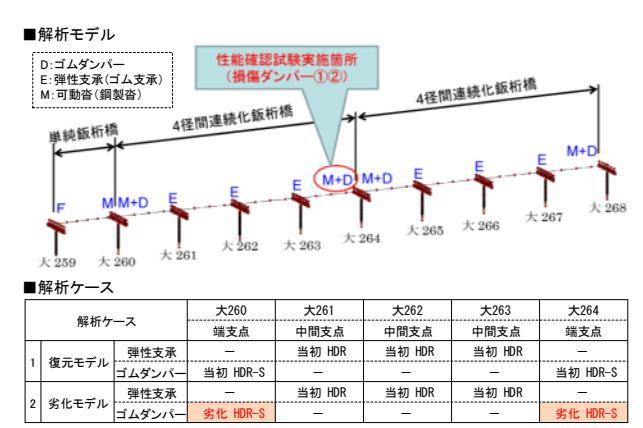
図-5 解析モデルおよび解析ケース

図-5に解析モデルおよび解析ケースを示す.解析モ デルは隣接桁の影響を考慮したモデルとし,解析ケー スは設計当時を復元したモデル(復元モデル)と端支 点部にあるゴムダンパーのみ劣化したモデル(劣化モ デル)の2つとした.また劣化したゴムダンパーの履歴 モデルは,性能確認試験結果(せん断ひずみ250%×10 回)から得られた特性値の変化を参考に作成したトリ リニアモデル²³(図-6)を用いた.

復元モデルと劣化モデルのレベル2地震動における橋 軸方向の応答値の比率を表-4に示す.端支点部の支承 せん断ひずみは復元モデルと比べ10~15%程度減少し た、それに伴い端支点部の橋脚の天端最大変位および 橋脚基部の曲げモーメントが約10%増加している.こ れは端支点のゴムダンパーの剛性が増加したことによ り、地震時に端支点部の橋脚が負担する水平力が増加 したためと考えられる.次に端支点の橋脚(大260,大 264)の応答値と許容値を表-5に示す.劣化モデルの応 答値は増加したものの許容値以下であることから、現 在のゴムダンパーの劣化程度であれば橋梁全体系の耐 震性に大きな問題はないと考えられる.しかし、中間 支点にあるゴム支承においても、ゴムダンパーと同様 にせん断剛性の上昇など特性値が変化している可能性 があることなど課題も多くあることから、今後も引き 続き検討が必要である.

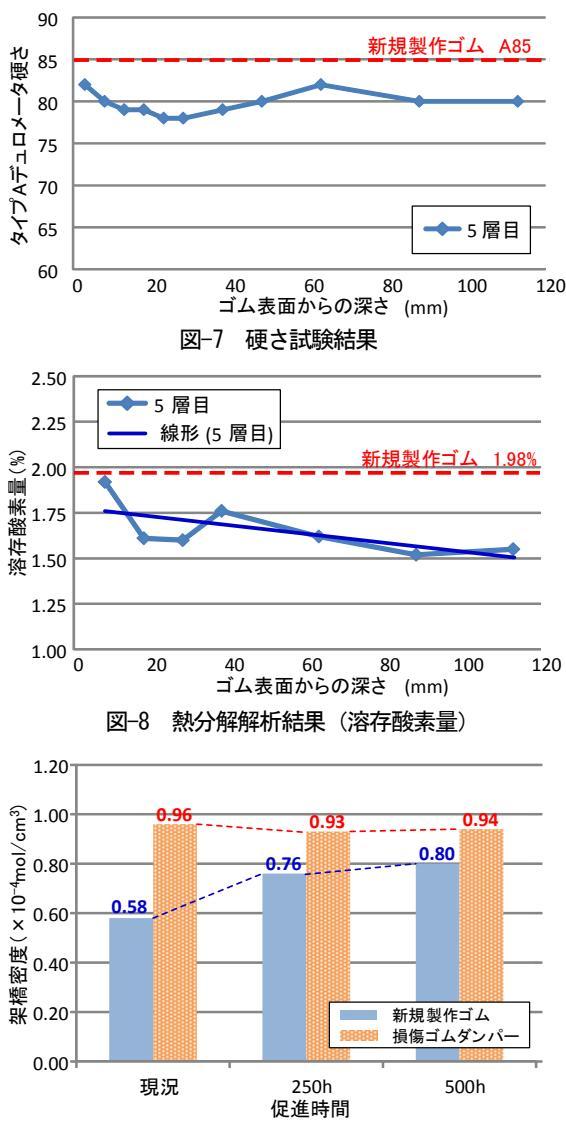
図-9 熱酸化劣化結果 (網目鎖密度試験)

新規製作ゴムに対し熱とオゾンでそれぞれ促進試験 を行った結果,各試験で劣化速度の差はあるが,2つの 劣化因子ともに同じ劣化傾向であった.唯一架橋密度 だけは,熱酸化劣化後の値が上昇しているのに対し, オゾン劣化後の値はほぼ変化がなかった.同様に損傷 ゴムダンパーに対し促進試験を行った結果,2つの劣 化因子ともに各試験の値にほぼ変化はなかった.参考 までに熱酸化劣化後の架橋密度の変化を図-9に示す. 新規製作ゴムの値が上昇しているのに対し,損傷ゴム ダンパーはほぼ変化がなかった.

- ④ ゴムダンパーのせん断剛性が上昇しており、耐震 性能の低下が懸念されたが、橋梁全体系の動的解 析で検討した範囲においては、ゴムの剛性上昇に よる影響は小さいと推測される。
- ⑤ ゴム表面付近では老化防止剤が析出し、酸化が進行したことで、硬さ試験の値が上昇したと推測される。
- ⑥ 熱の影響により架橋が経年的に進行する傾向があることが確認できた.また架橋がある程度進行したゴム(損傷ゴムダンパー)は、その後の劣化が進みにくい傾向であると推測される.
- ⑦ ゴムダンパーの特性値が変化した原因は、主に熱の影響によりゴムダンパー内部まで再架橋が進行したことで、せん断剛性が上昇したことであると 推測される。
- ⑧ FEM 解析結果から、下フランジプレート近傍位置 で常時許容値を超える引張状態が続いた.加えて 過度な引張りが生じた箇所に経年的なオゾンによ る複合的な劣化(老化防止剤の減少と溶存酸素量 の増加,それに伴う硬さの増加や破断伸びの低下 等)が影響し、亀裂が発生したと推測される

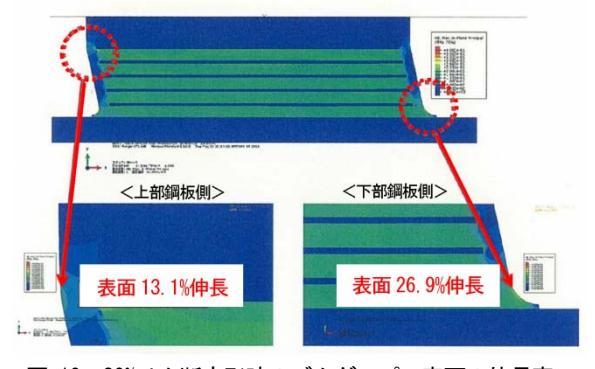
図-10 30% せん断変形時のゴムダンパー表面の伸長率

FEM解析の結果, 亀裂発生位置である下部鋼板側と 上部鋼板側のゴム表面伸びに大きな差があることが判 明した.図-10に示すように常時の移動量30%で上部側

の伸長率は10%程度であるのに対して,下部側の伸長 率は20%を超えていた.これは名古屋高速道路公社の 品質管理要領⁴⁾で規定されている静的オゾン劣化試験 (JIS K 6259)の試験条件であるゴム伸長率20%を超え る環境下である.下部鋼板とゴムの接着部近傍では, 常時の移動量において局所的に想定を超える伸びが発 生していることが確認された.
