相野谷川の被害状況

那智川の被害状況

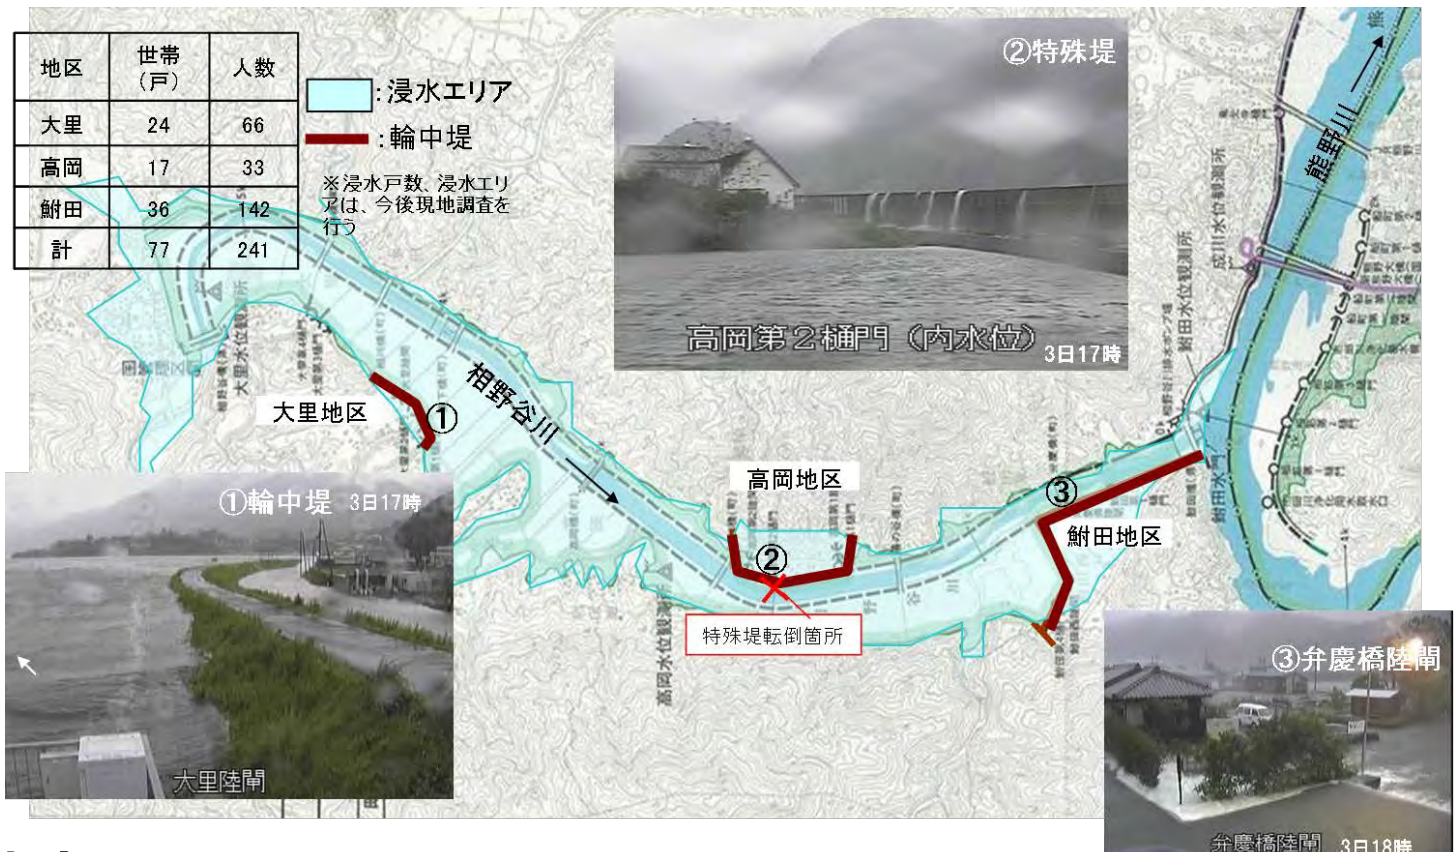
○記録的な豪雨により、熊野川左支川の相野谷川では、本川との合流部の水門を越えて、本川の水が流入し、沿川の大部分が浸水。
○内水から家屋を守るために設けられてた輪中堤の一部が転倒。

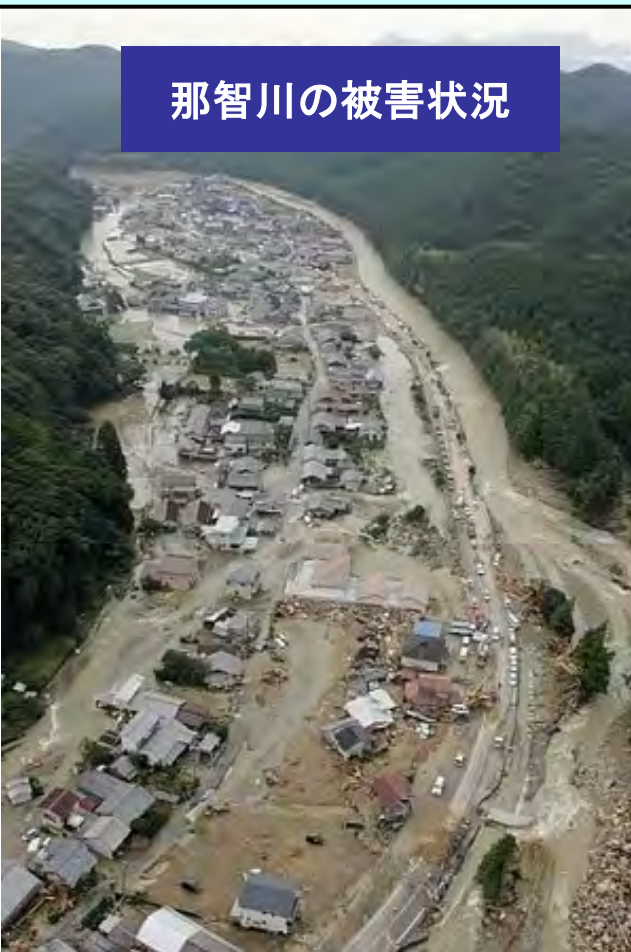
○豪雨により、紀伊半島全域の広範囲で大きな被害が発生。中でも、那智川流域では、水害・土砂災害により、死者20名を超える人的被害を被った。

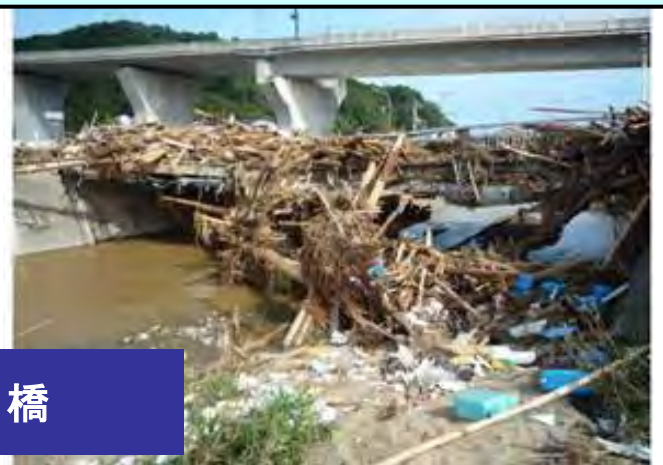
川関橋

那智川の被害状況

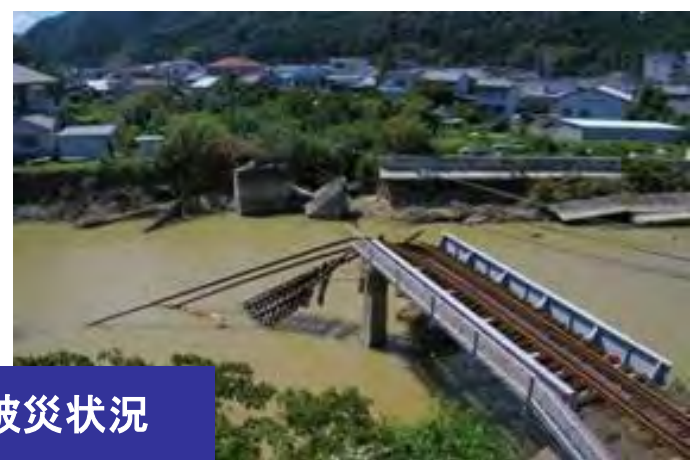
JR橋梁被災状況
