# 危機管理型ハード対策(天端の保護)

ハード対策の取組

平成29年8月14日

## 堤防天端の保護

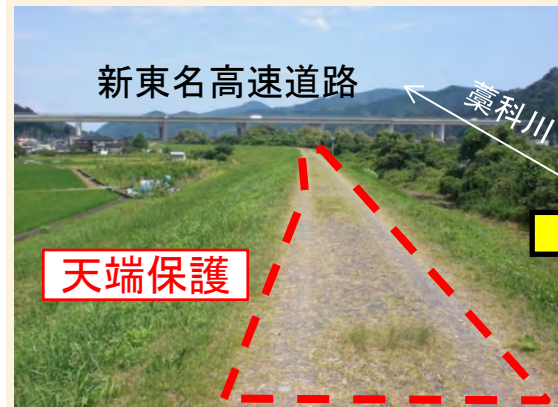
### 藁科川(安倍川)

工事前の状況

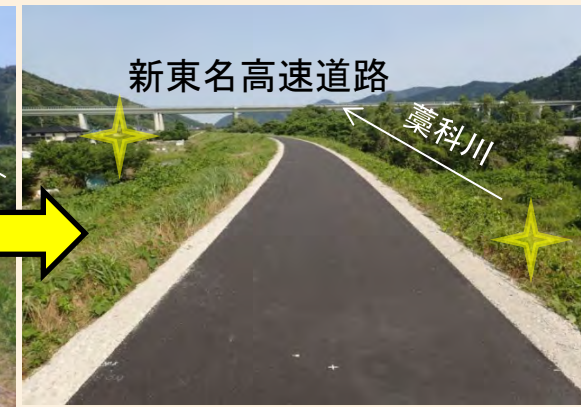
工事完成後の状況

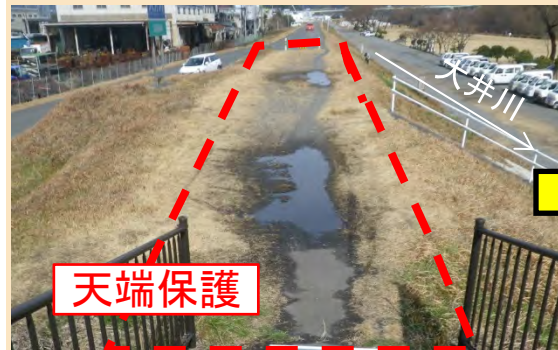
### 大井川

工事前の状況

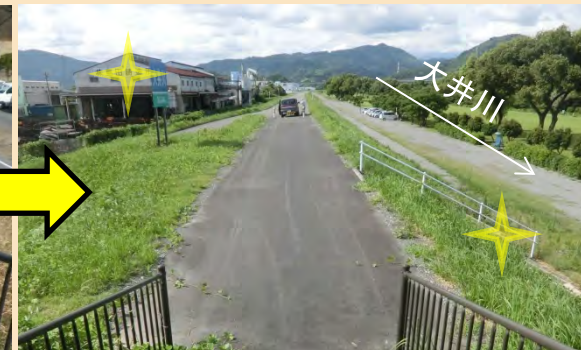
工事完成後の状況
