4月の工事状況をお知らせします

平成29年4月現在の出張所管内の工事状況についてお知らせします。

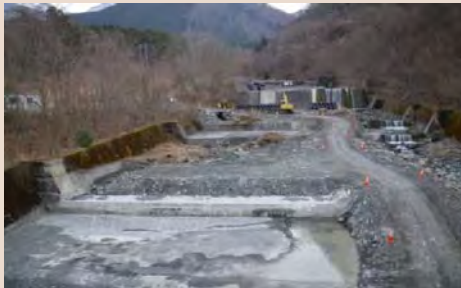
平成28年度 安倍川水系管内砂防施設改良工事 工期:平成29年1月11日～平成29年7月31日 施工者:(株)白鳥建設
 砂防堰堤には土砂を多く含んだ水が流れるため、摩耗が進んでしまう施設もあります。本工事は、特に摩耗が激しい箇所を補修・改良し、施設の機能を回復し、維持する工事です。

現在、補修箇所の一部取り壊し工事を行っています。

摩耗が激しい箇所には、タイヤのゴムを細かく砕いて整形した製品を据え付けます。摩耗しにくく、衝撃に強い特徴があり、工期の短縮も図れます。

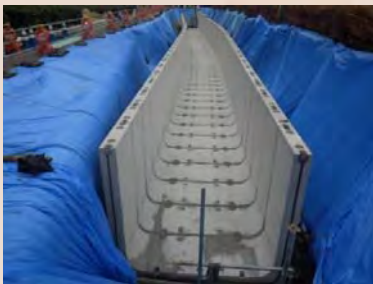
平成28年度 安倍川水系ウラの沢流路工工事 工期:平成28年10月1日～平成29年5月31日
 施工者:(株)アースシフト
 本工事はウラの沢砂防堰堤からの流水、土砂を安全に安倍川に流下させるための流路工工事です。昨年度に引き続き、既設の水路に替えて、流れる断面を大きく造り直しています。

現在、水路を据え付ける作業を行っています。

施工場所が狭く、製品をクレーンで据え付けることが出来ないため、製品をつかんで運搬、据付することができる機械(リフトローラー)を使用して施工します。

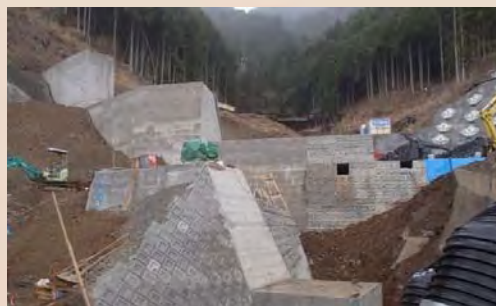
H25年度から施工中の杉の木沢砂防堰堤

平成28年度 安倍川水系杉の木沢砂防えん堤工事 工期:平成28年9月27日～平成29年5月31日 施工者:(株)白鳥建設
 平成25年度から有東木地区で着手した杉の木沢砂防堰堤の継続工事です。本工事では主に堰堤と堰堤前面の保護工を施工しています。

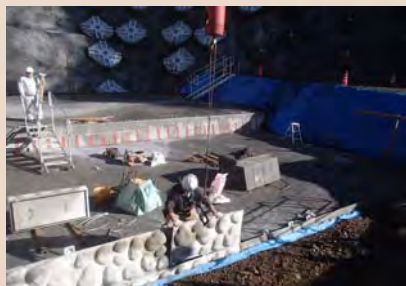
コンクリートパネルの型枠設置状況

コンクリートのパネルを型枠にして施工します。これにより、コンクリート打設後の型枠外し作業が省かれ、工期の短縮と工費の削減が図れます。また、パネルのデザインも多彩なため現場にあったパネルが選べます。

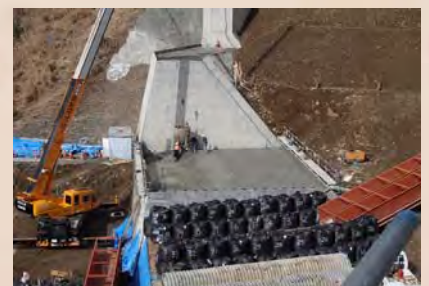
コンクリート打設状況
