河川・海岸堤防、 決壊、流失。

地震発生、
津波襲来。

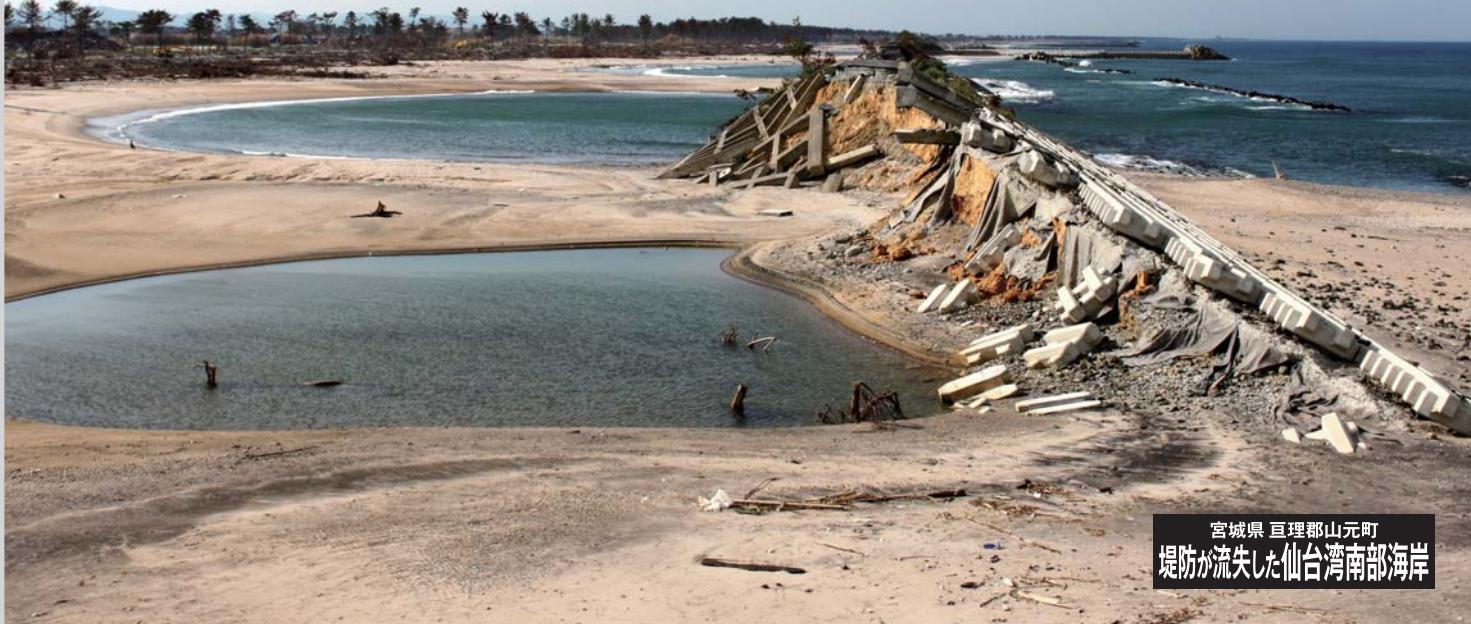
仙台湾南部海岸の堤防や、多くの河川堤防が流失した。

地震と津波は、海岸堤防や河川堤防に甚大な被害をもたらした。仙台市から福島県境まで約50kmに及ぶ仙台湾南部海岸は、ほぼ全域に渡って海岸堤防が原形をとどめないほど決壊・流失。また、北上川や阿武隈川など河口部の堤防も、津波の猛威により侵食され、流失した。

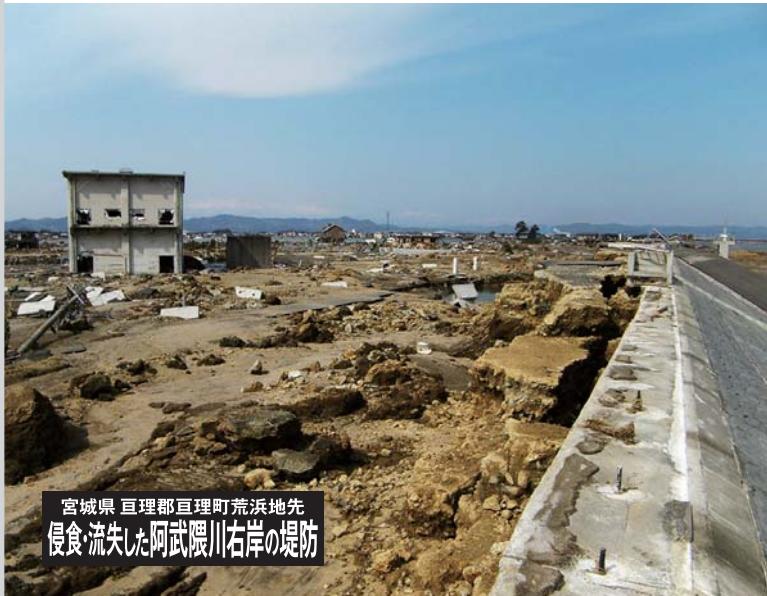
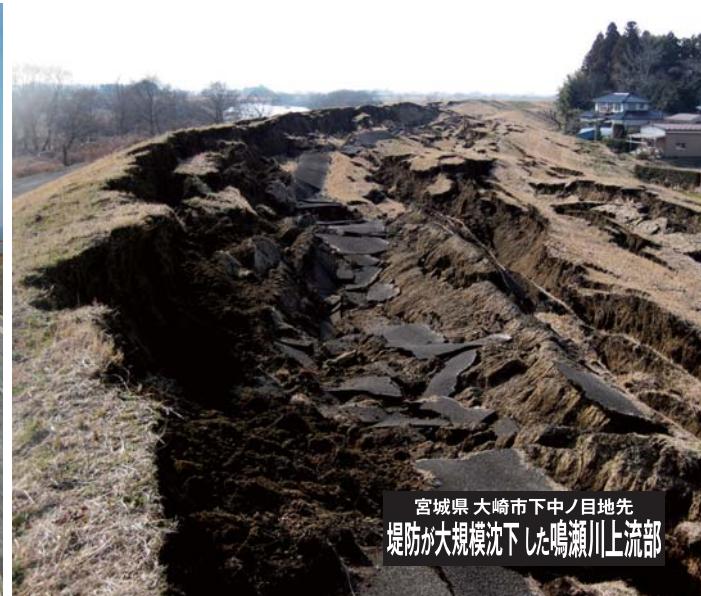
上流部においても、地震により堤防の亀裂や崩落、液状化にともなった沈下などが発生。被災堤防の中には道路兼用堤防もあり、孤立した被災地へのルートとして欠かせず、一刻も早い復旧が求められた。
