台風23年台風12号の気象状況

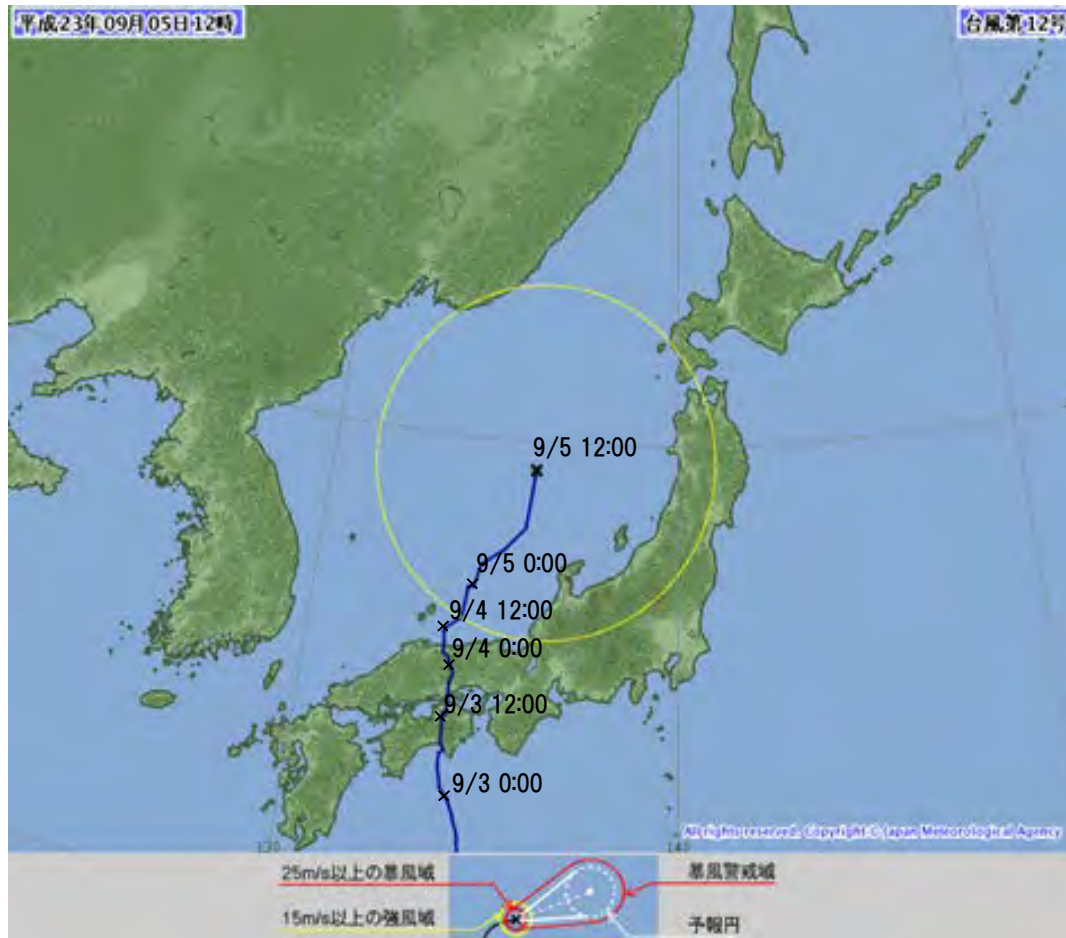
台風12号の進路

○8月25日 発生

○9月3日

午前10時前に高知県東部に上陸。

遅い速度でゆっくりと四国・中国地方を縦断。

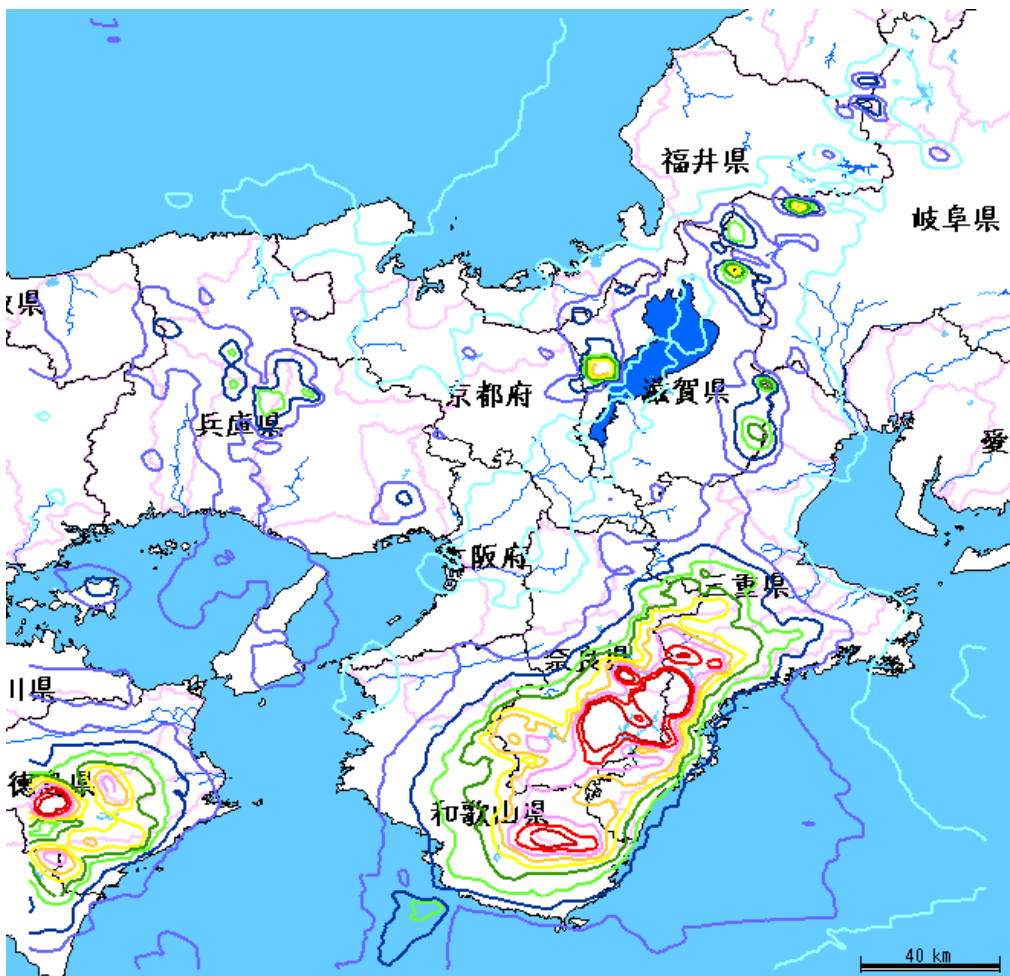
◆等雨量曲線図(1日～4日正午まで)

○台風に向かって南から暖かく湿った風が長時間紀伊半島の南東側に吹きつけた。

○発達した雨雲が、長期にわたり熊野川流域に居座ったため記録的な豪雨となった。

○総雨量

三重県多気郡大台町
1,600mm超

奈良県上北山村
1,800mm超

三重県南牟婁郡御浜町
1,000mm超

奈良県大台ヶ原(国交省)
2,400mm超
