# 庄内川 下志段味地区の被災状況

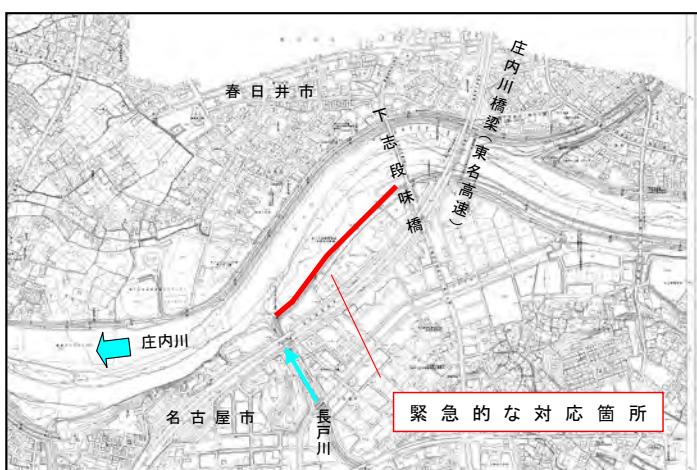
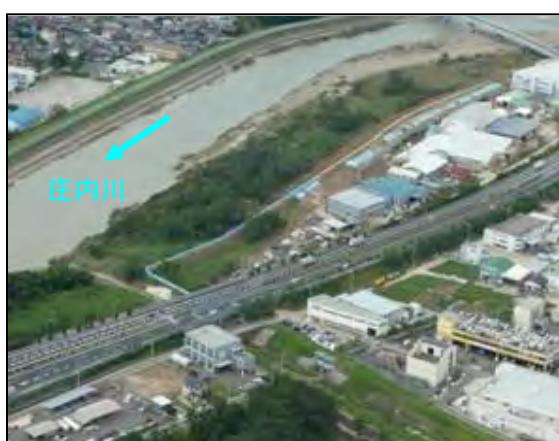
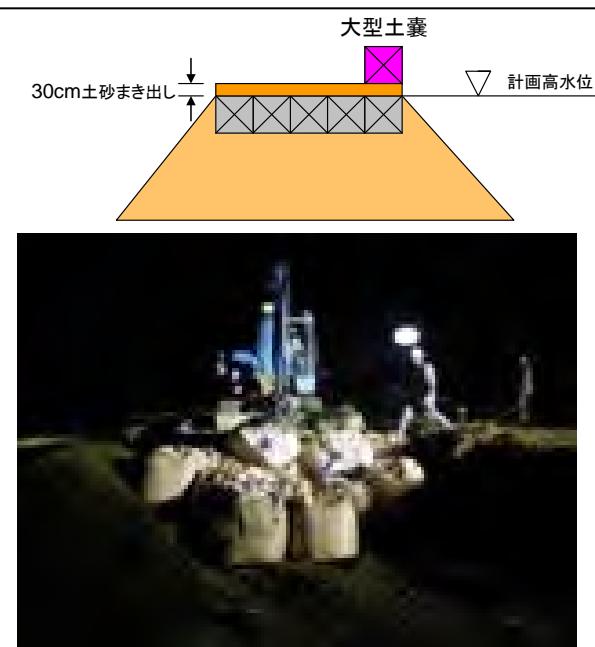
- 9月20日12時50分頃、庄内川左岸(河口から31.6k付近:名古屋市守山区下志段味地先)の堤防から約200mにわたり洪水が越水。
- この越水により、延長:約30m、深さ:約1.5m、幅:2~6m程度の堤防洗掘が発生。
- 国土交通省では、庄内川左岸の堤防から越水による堤防洗掘箇所において、地元建設会社の施工により大型土のうを用いた緊急的な対策に9月20日22時50分に着手し、21日11時50分に対策を完了。

■ 1t土のう積み 延長約480m L=約640個設置

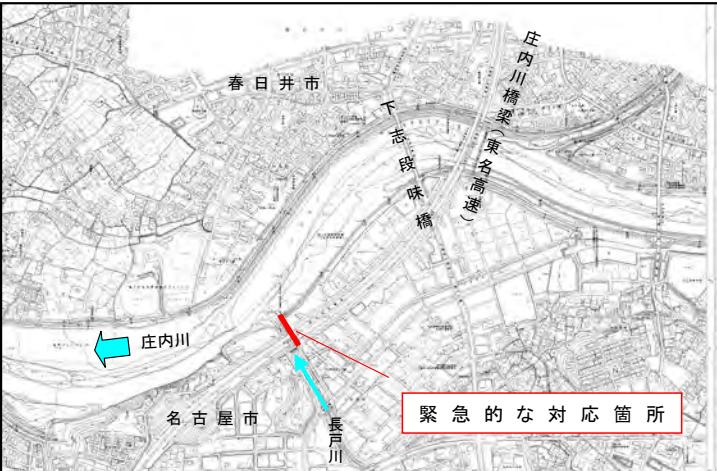
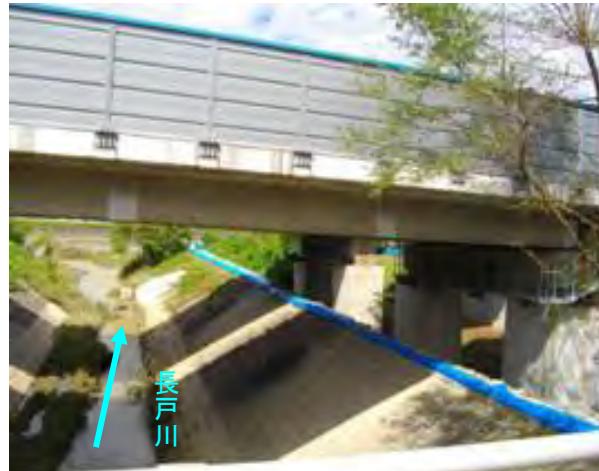
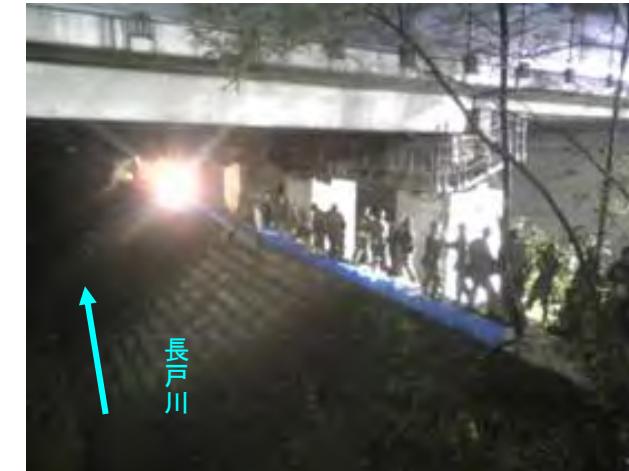
- 名古屋市では、長戸川右岸の堤防からの越水箇所(延長:130m)において、名古屋市消防局及び災害派遣で出動した自衛隊により、土のう積みを9月21日0:40に着手し、同日8:00に完了。
